# 下水道の被害と 復旧における問題点

○パシフィックコンサルタンツ株式会社 佐藤 成  
株式会社日水コン 小西康彦

## 【1】被害概要

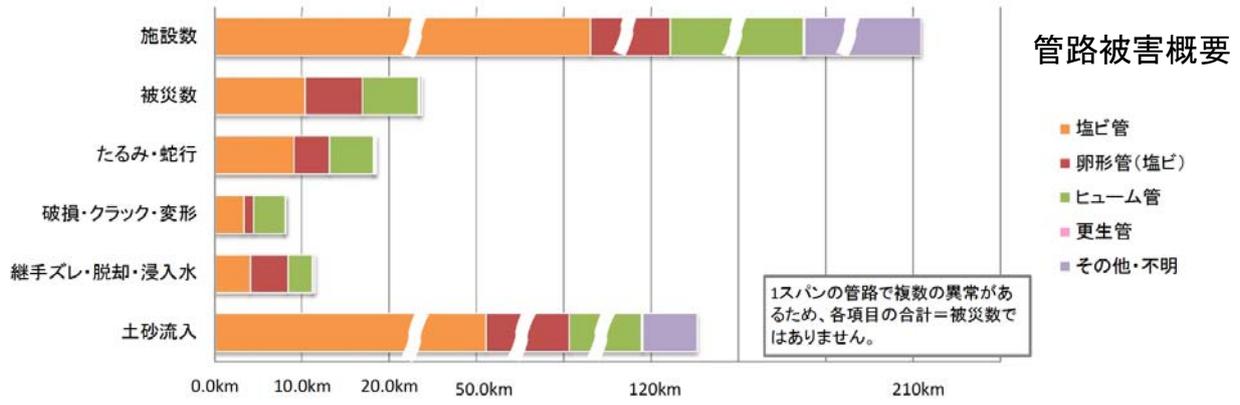
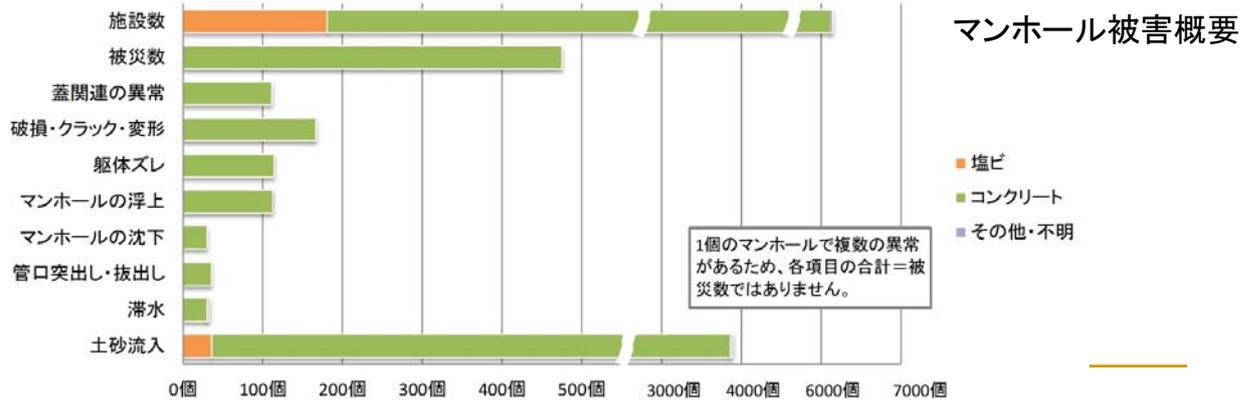
- 広範囲の液状化により至る所で噴砂が発生し地盤が沈下
- 管はタルミ・蛇行・継手ズレが多く発生
- マンホールの浮上は新町地区で見られるが、比較的少ない
- ブロックのズレや破損が多く見られる

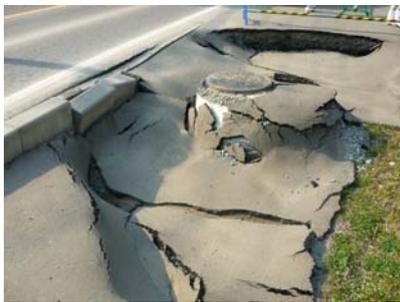
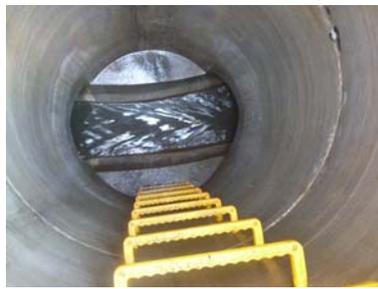
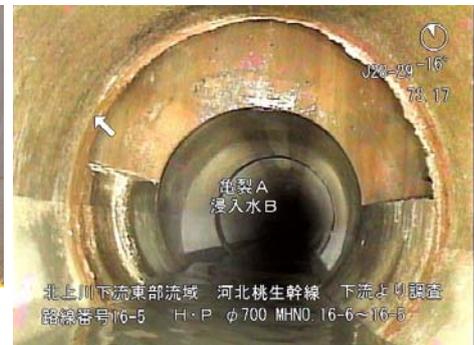
推進で施工されたスパンの途中で円周クラックが発生している。タルミや蛇行も見られる。

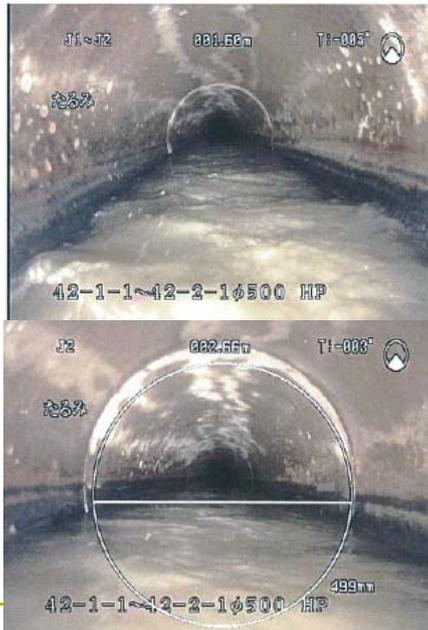
φ500HPの弛み

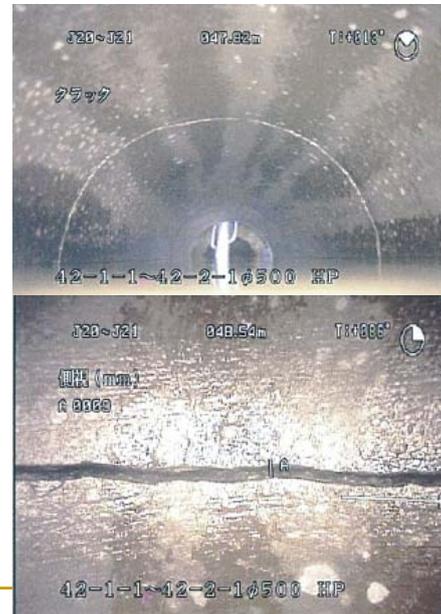
φ500HPの円周クラック

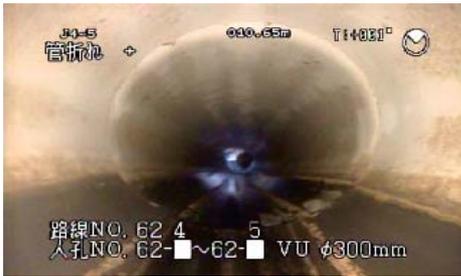
（管折れの状況）

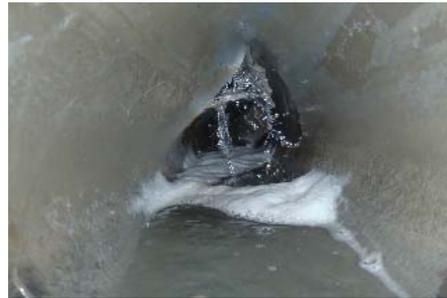
管口破損（倒壊）、浸入（φ250）

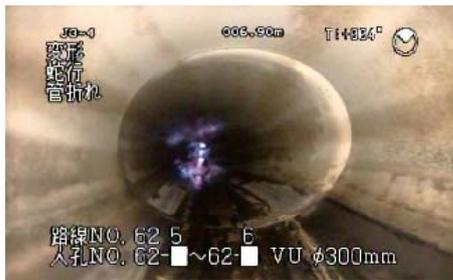
（変形、管折れ、左蛇行）

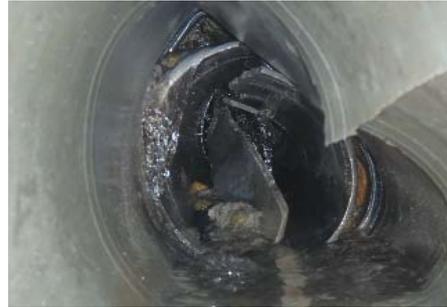
管口破損（倒壊）、浸入水（φ250）

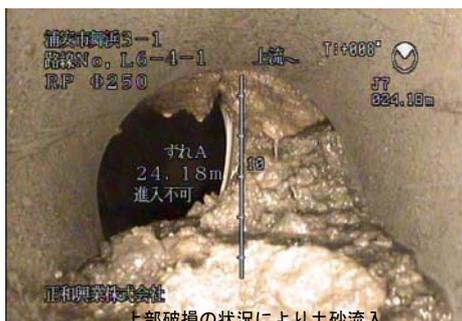
上部破損の状況により土砂流入

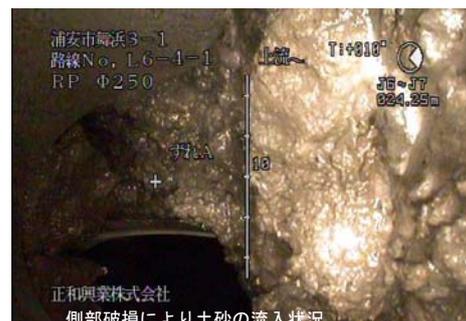
側部破損により土砂の流入状況

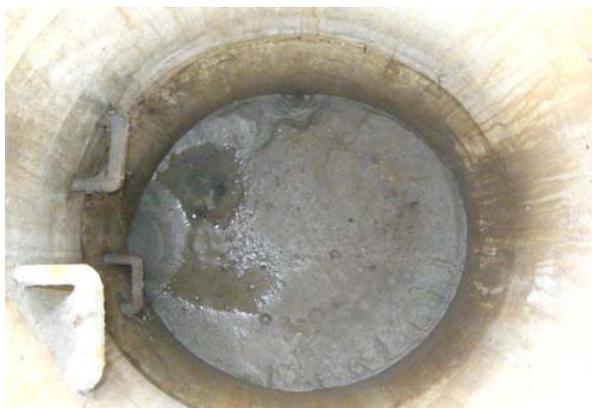
清掃前

マンホール内にヘドロが堆積している。

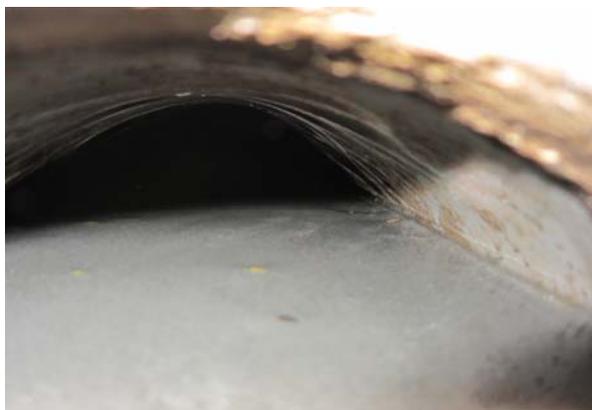
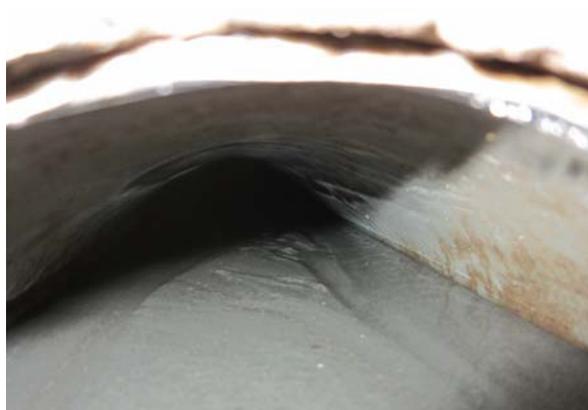
幹線で管内流下断面のほぼ60%~70%程度に砂が堆積しているケースがあった。

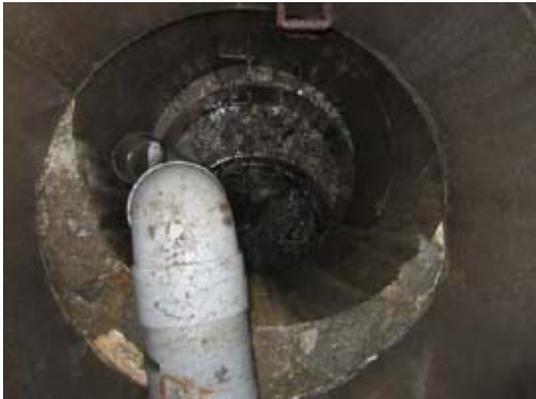
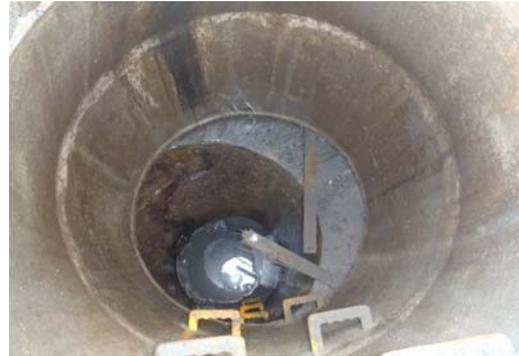
マンホールブロックが太鼓落し状にズれている箇所が見られる。
