宮城県大崎市古川駅西側の建物被害

2011年3月14日時点の様子

高橋良和(京都大学)・後藤浩之(京都大学)・鎌田泰子(神戸大学)の調査による【文責・図面作成:鎌田泰子】

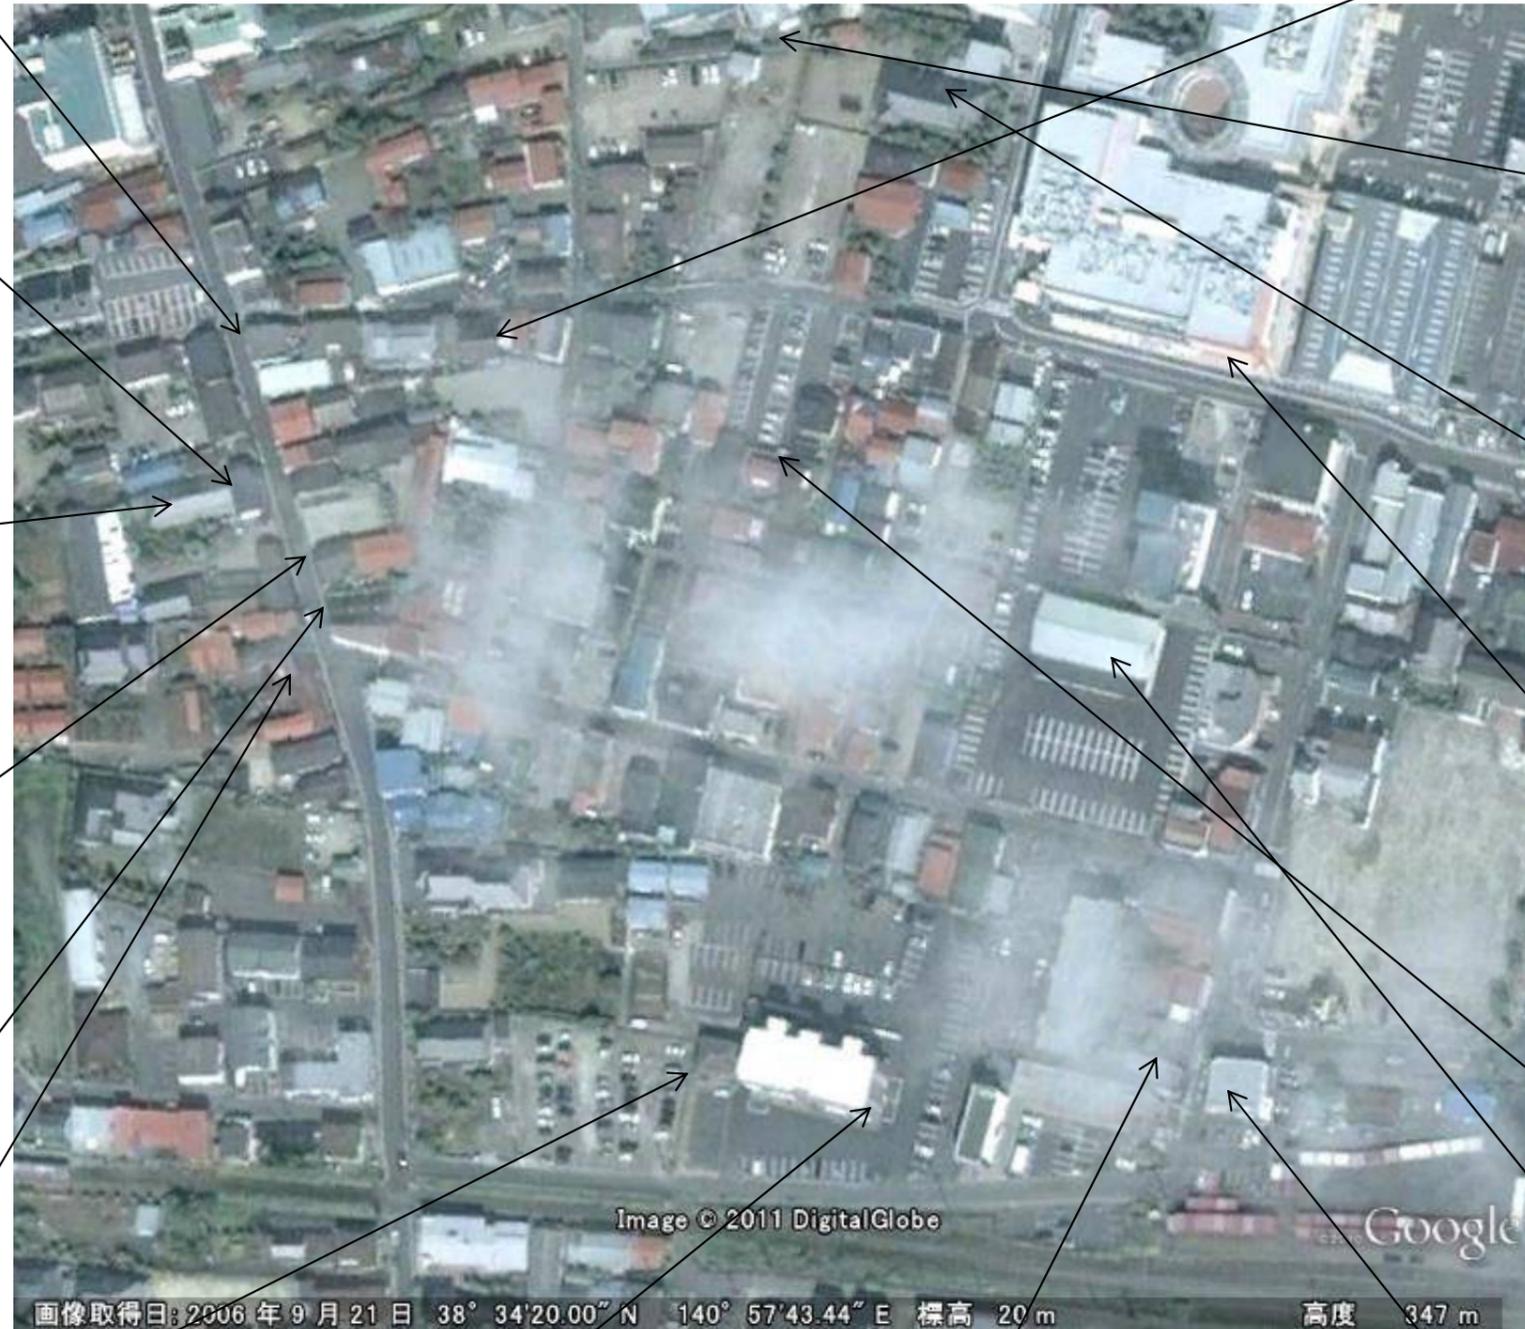
大崎市古川駅西側で液状化被害が顕著であった地域のさらに西側の区画一帯では局所的に住宅の被害が甚大であった。駅側では、建物周辺の地盤沈下が見られたが、下図の地域の左側ではMHの浮上や路面の不陸などは確認できておらず、振動による被害が主であると考えられる。
