2011.4.6  
土木学会  
構造工学委員会調査団

福島県内における鋼橋の被害調査報告  
(大黒橋，天神橋，鎌田大橋，大正大橋)

本報告書は、東日本大震災による土木構造物の被害状況として、福島県中通り地方における鋼橋（道路橋）の調査結果をまとめたものである。

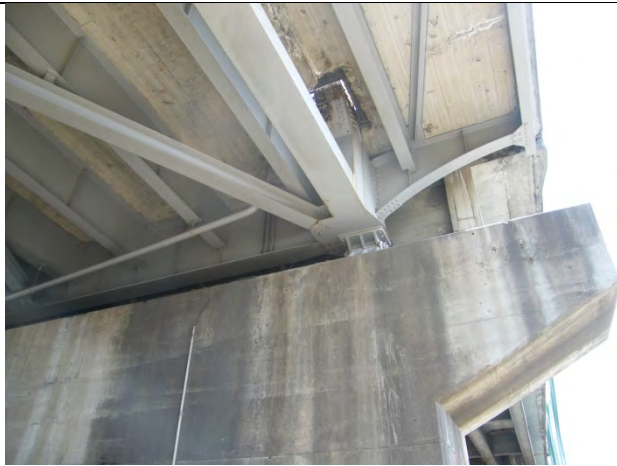
大黒橋  
下弦材と端床桁の格点部

1966 年に竣工した大黒橋は、東北本線と交差する市道跨線橋である。調査時点では通行止めの措置がされていた。地震力によって、下弦材と端床桁の格点部における端床桁下フランジおよび下横構の接合部のリベットが破断している。また、格点部の下のピン支承においても橋軸直角方向に上沓部と下沓部の間がずれた痕跡が認められる（塗装部分に茶色の下塗りの色が見られる）。さらに、ガセットプレート下のソールプレートと上沓部の間もずれた痕跡が認められる。

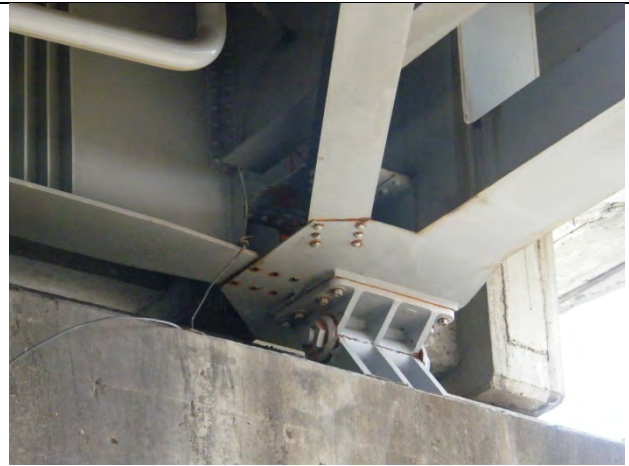
端柱がコンクリート床版を貫通する部分は、鋼部材の腐食防止の観点から箱抜きがなされていた。端床桁とコンクリート床版は一体化しているが、下フランジがガセットプレートと 1 枚板となっている下弦材と端柱は箱抜きのためその部分のコンクリート床版と縁が切れている。地震時には、橋軸直角方向に相当の地震力が作用したと考えられるが、コンクリート床版と端床桁は必ずしも一体で挙動しないため、端床桁あるいは下横構とガセットプレート間のリベットに大きな力が作用したために切断したと考えられる。しかし、下弦材と端床桁の接合部のリベットのうち、端床桁の下フランジのリベットだけがすべり、破断した理由は明確にはわからない。

大黒橋  
端床桁下フランジとガセットプレートの接合部の  
リベットが破断している。

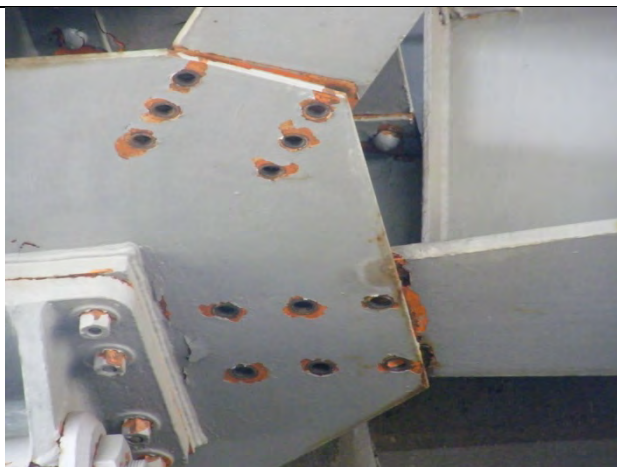
大黒橋  
リベットが破断し、孔のみの状態である。

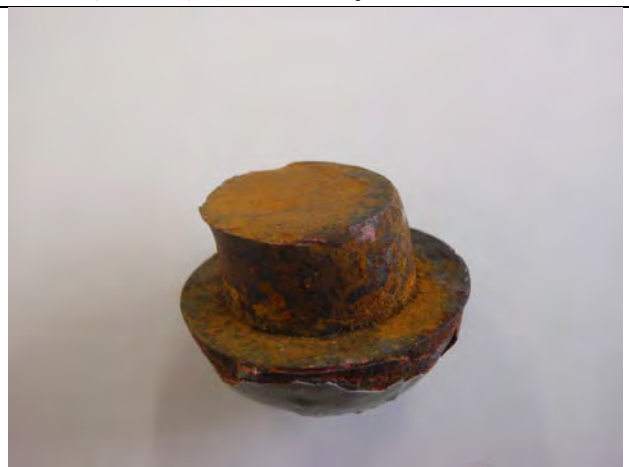
大黒橋  
破断したリベットのサンプル

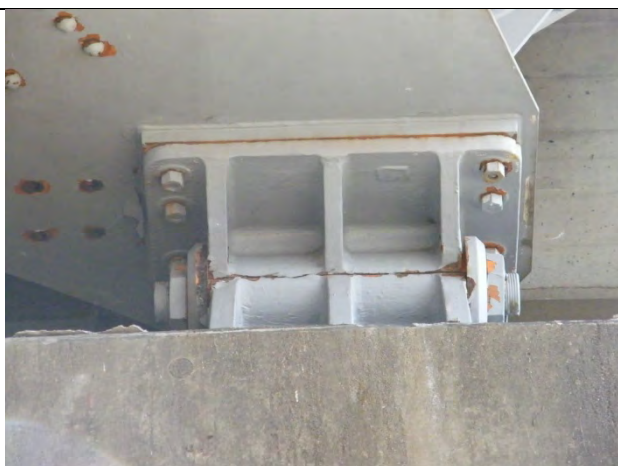
大黒橋

格点部の下のピン支承：橋軸直角方向に上沓部と下沓部の間と，ガセットプレート下のソールプレートと上沓部の間にずれた痕跡がある。

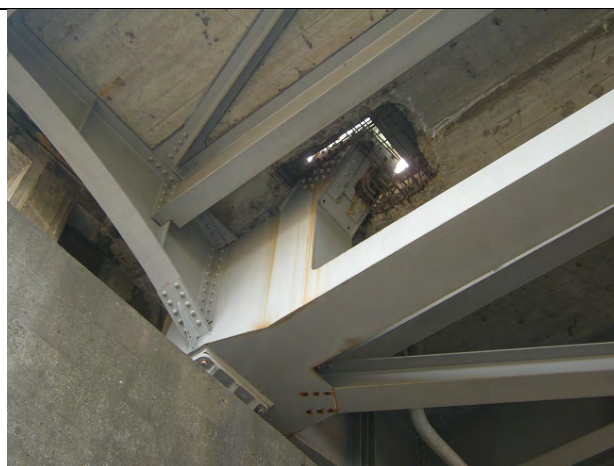
大黒橋

端柱がコンクリート床版を貫通する部分：鋼部材の腐食防止より箱抜きとなっている。

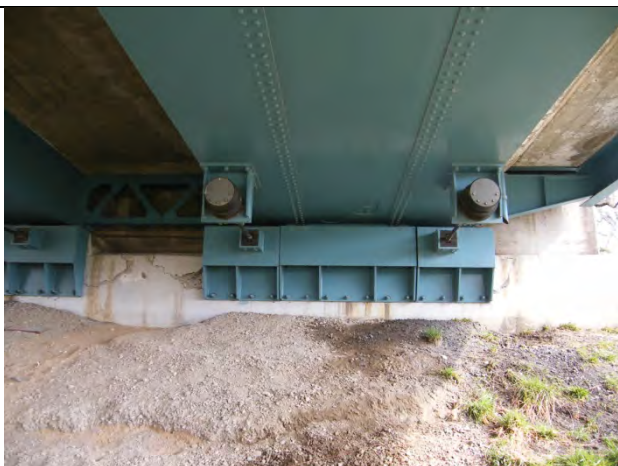
落橋防止装置

天神橋は、阿武隈川に架かるゲルバー形式の合成箱桁橋である。1964 年に竣工し、1995 年に落橋防止装置が設置されている。調査時点では通行止めの措置がされていた。橋軸方向の地震力が作用したため、結果的に弱点となった右岸側の落橋防止装置のアンカーボルトが埋め込まれていた沓座コンクリートにおいて、アンカーボルトの引き抜けに伴うひび割れが発生した。しかし、ゲルバー桁の反対側のゲルバーヒンジ部には特に変状は認められない。以下の写真に示すように桁かかり長および落橋防止装置の増設時に、沓座コンクリート部にもアンカーボルトが設置されていた。なお、橋脚はケーソン基礎、橋台は杭基礎を有しており、橋脚、橋台が側方流動などにより移動したとは考えにくい。また、被災後の桁端部の伸縮継手部の遊間はそれほど大きく広がっていないのは、後述の鎌田大橋と状況が異なっている。

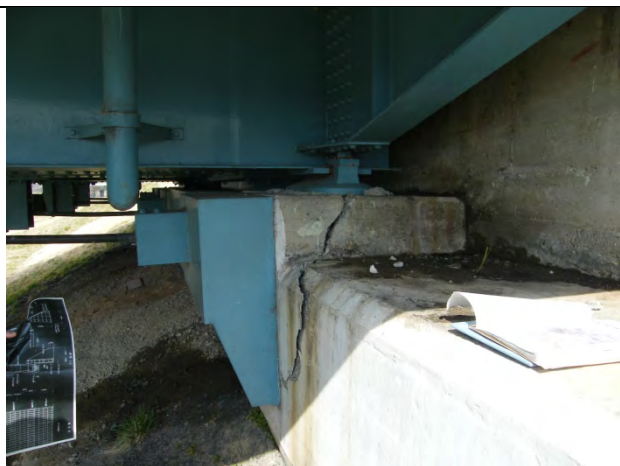
天神橋

支座コンクリート部：アンカーボルトの引き抜  
けに伴うひび割れが発生している。

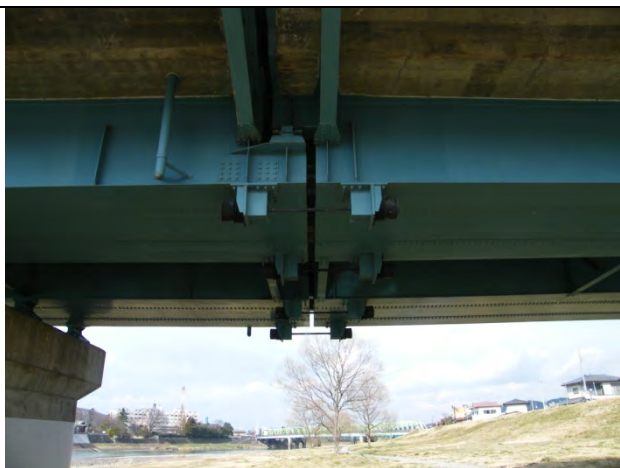
天神橋

伸縮継手部：遊間は大きく広がってはいない。

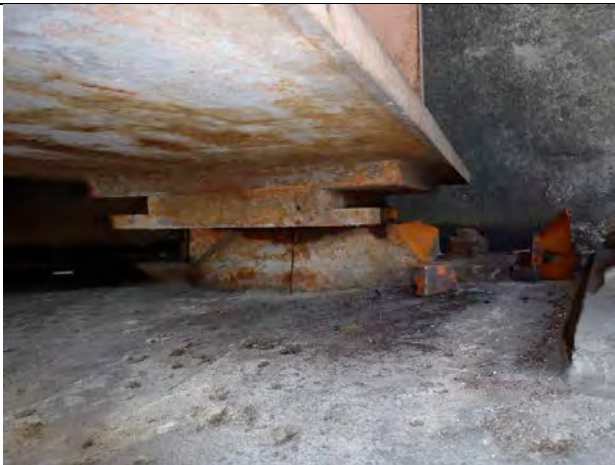
鎌田大橋は、阿武隈川に架設された福島市管理の道路橋であり、1972 年に竣工した。調査時点では通行止めの措置がされていた。地震力により、A1（左岸）側橋台部の支承板支承（可動支承）のサイドブロックが破断している。この破断は左岸側橋台の支承 3 基全てで生じていたが、右岸側橋台ではこのような破断は生じてはいない。また、橋梁中心軸が A1 橋台から P2 橋脚間において上流側へ 150mm 程度移動している。A1 橋台と P1 橋脚間の伸縮装置では、遊間異常が認められ、通常 50mm の遊間が 200mm となっている。一方、橋台や橋脚といった躯体自体には、地震による目立った損傷は確認されず健全な状態である。

竣工図面を確認したところ、各橋脚の基礎はケーソン基礎であるが、橋台は直接基礎であり、そのフーチングの設置位置も比較的浅く、橋台が後方に移動および沈下した可能性がある。そのため、A1 側の可動支承が橋軸方向に移動しながらサイドブロックを破断させた可能性も考えられる。橋脚（特に、P1 あるいは P2 橋脚）が側方移動あるいは傾斜したとの考えもあるが、橋脚はケーソン基礎であることからその可能性は低い。また、橋台側の橋台が沈下したために高欄が傾斜していると考えることができ、前述の天神橋の橋台の挙動と大きく異なる。

鎌田大橋  
支承板支承サイドブロックの破断

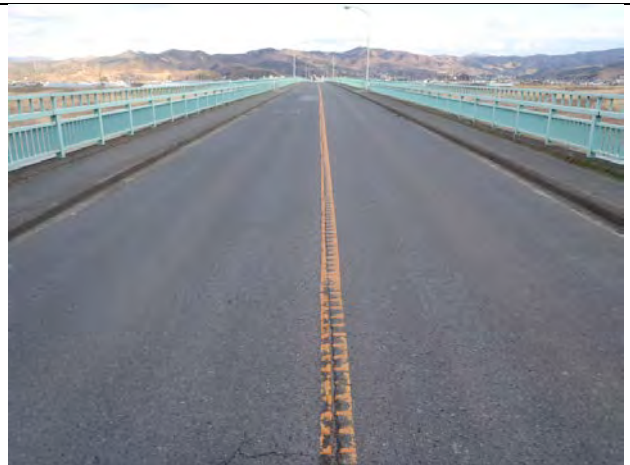
鎌田大橋  
橋梁中心軸の移動（写真奥の黄線がずれている）

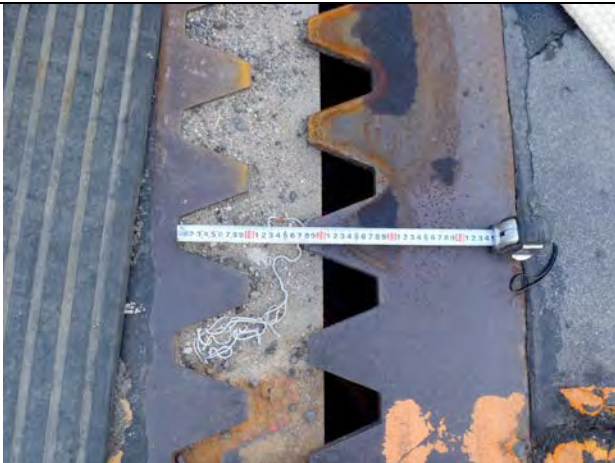
鎌田大橋  
A1 橋台側伸縮装置の遊間異常（通常 50mm）

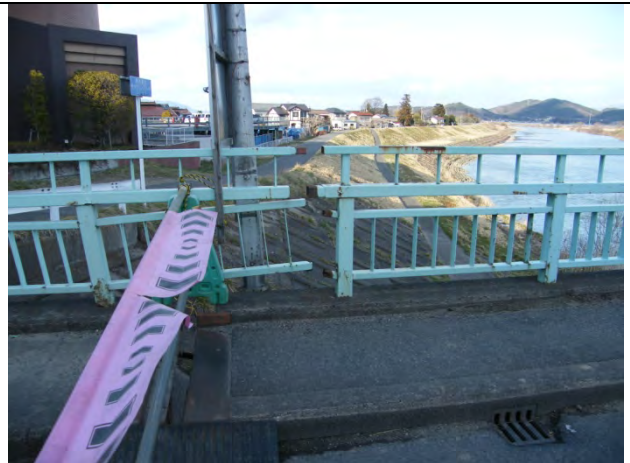
鎌田大橋  
高欄の継目に空きがあり，橋台側の高欄が傾斜している。

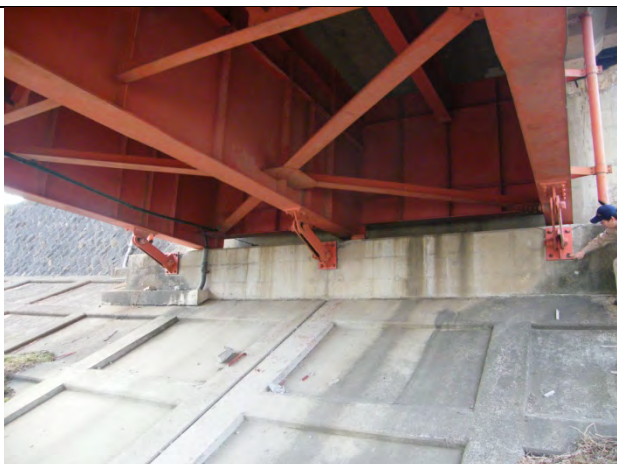
左岸側橋台

大正橋は、阿武隈川に架設された福島県管理の道路橋であり、1971 年に竣工した。調査時点では通行止めの措置がされていた。調査時に確認された損傷は、左岸側橋台における支承の移動制限装置（後から支承の前面に設けた）が脱落している。また、支承板の移動制限のための橋台側突起にも変状が認められる。落橋防止装置のアンカーボルトの引き抜けとアンカーボルトを定着した橋台コンクリートの損傷、およびアンカーボルトの破断が認められる。なお、右岸側では損傷は確認されていない。そして、管理者より橋脚上の支承サイドブロックの破断とゲルバー部における遊間異常が確認されているとの報告があった。しかし、橋脚や橋台といったコンクリート躯体には大きな損傷は見られない。

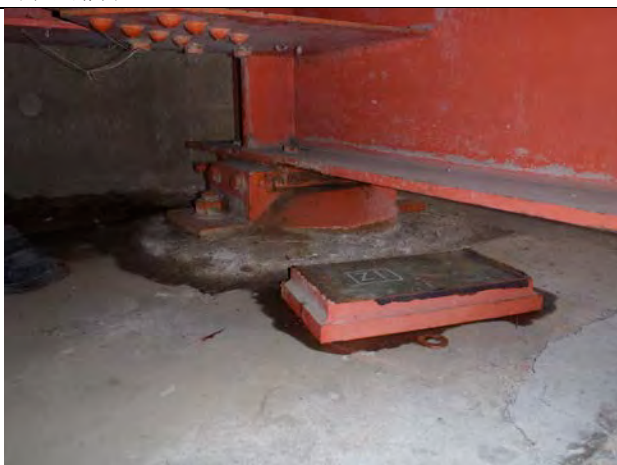
左岸側橋台における損傷は、橋軸方向に大きな地震力が作用したため、可動支承が移動制限装置に衝突して移動制限装置が溶接部で破断し脱落したことで、落橋防止装置に地震力が作用してアンカーボルトに予想以上の力が作用したために生じた可能性がある。なお、橋脚、橋台ともケーソン基礎であり、橋脚、橋台が側方移動あるいは傾斜した可能性は低い。

支承の移動制限装置の脱落

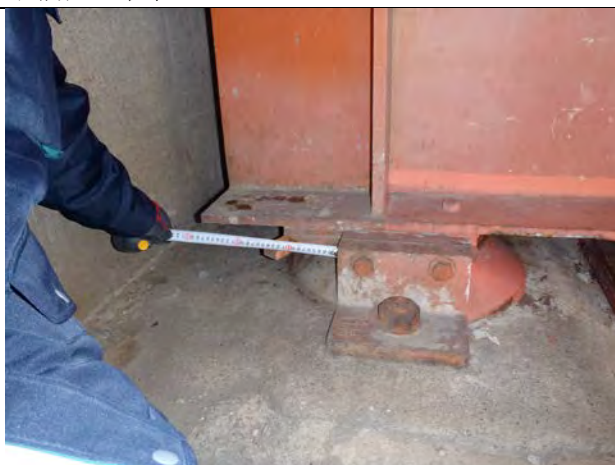
移動制限の支承板の橋台側突起の変状（地震後橋台側へ約 30mm 移動）

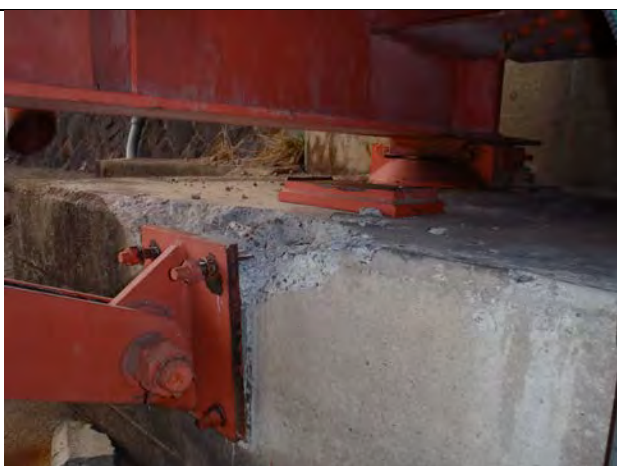
落橋防止装置のアンカーボルトの引き抜けと周辺コンクリートの損傷

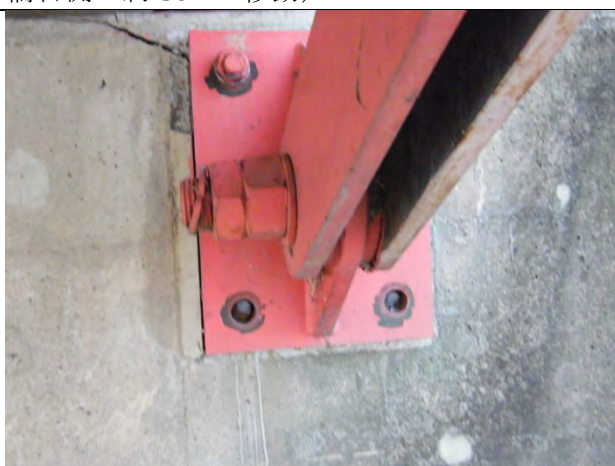
落橋防止装置のアンカーボルトの破断（下側）
