東北関東大震災 調査報告（一次調査・速報版）（その１）

(報告日：2011年3月25日)

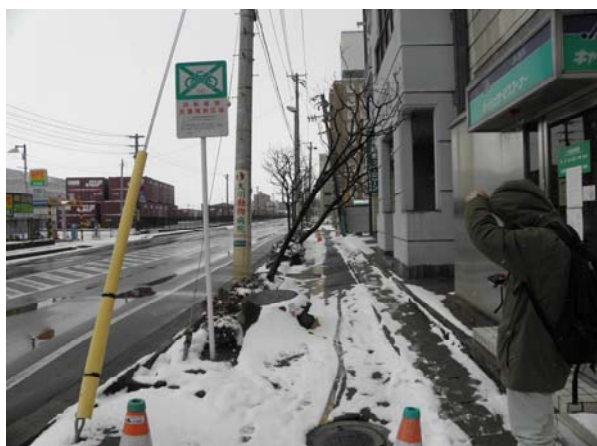
主な被害としては、液状化によるマンホールの浮き上がり（60～100）cm が認められた（写真-1, 2）。また、古川駅付近の新幹線高架橋の排水パイプが地震動により落下し、駐車場に停車中の車4台を直撃していた。17日現在では、古川駅周辺はガードマンが配置されているのみで、ほとんどJR関係の復旧作業は実施されていなかった（写真-3, 4）。

写真-1 マンホールの浮き上がりと街路樹の傾斜

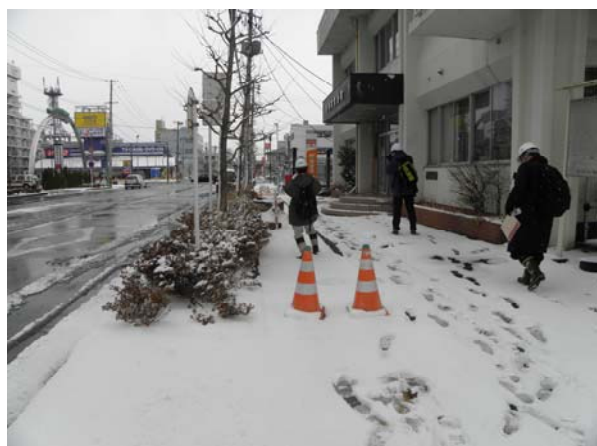
写真-2 マンホールの浮き上がり

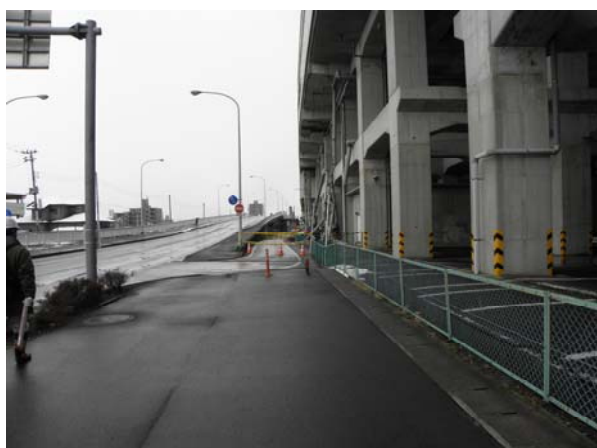
写真-3 新幹線高架橋の排水パイプの落下

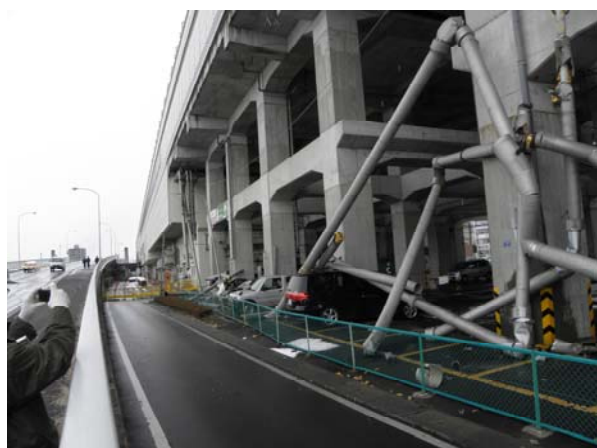
写真-4 排水パイプの落下による駐車車両の破損

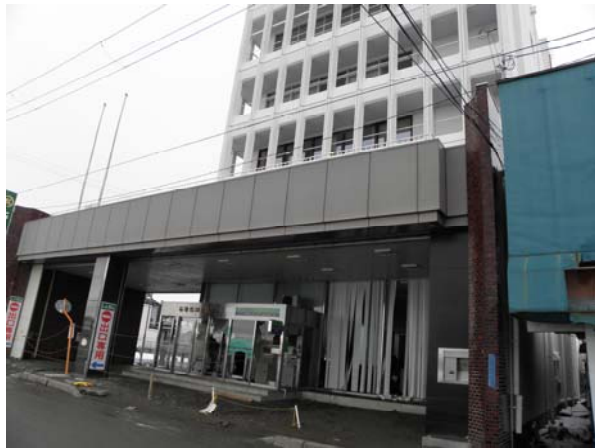
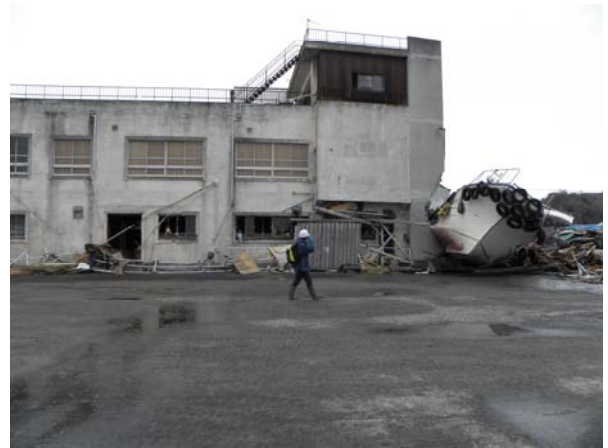
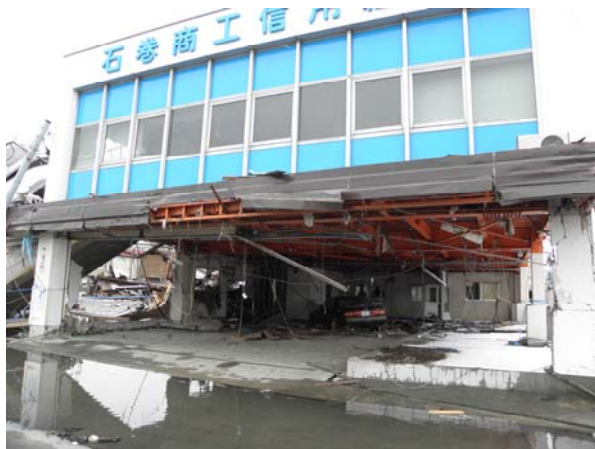
大崎市より国道108号経由で石巻市の被害状況を調査した。調査範囲を図-2に示す。石巻市住吉町2から門脇町2の範囲を徒歩で約2時間調査した。現地では建物の2m程度の高さの位置に浸水跡があり、一部木造家屋には倒壊や移動が認められた。鉄骨・RC構造物の1階には津波による損傷が見られるものもあったが、構造物全体におよぶ大きな損傷が見られるものはなかった。対岸の中瀬町にある石の森漫画館以南の地区では、木造建物の移動や倒壊が多く認められ、甚大な被害が発生しているのが遠望された。なお、現地では重機でがれきを取り除き、運搬路を確保する作業が行われており、17日夕刻には門脇2丁目付近まで車両が進入できる状況になっていた(写真-5, 6, 7, 8)。

写真-5 鉄骨・RC構造物の損傷状況(その1)

写真-6 鉄骨・RC構造物の損傷状況(その2)

写真-7 鉄骨・RC構造物の損傷状況(その3)

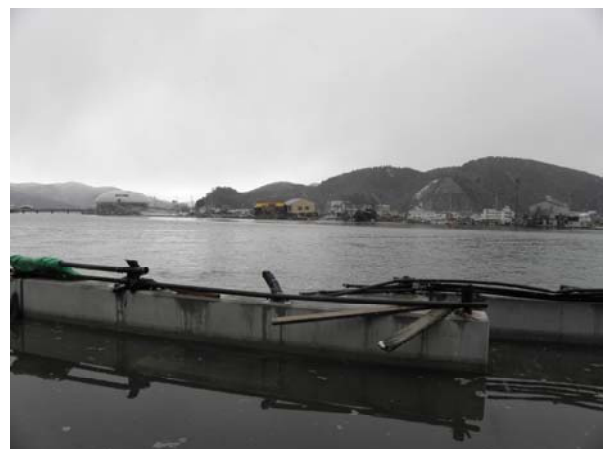
写真-8 右岸から左岸側を遠望する

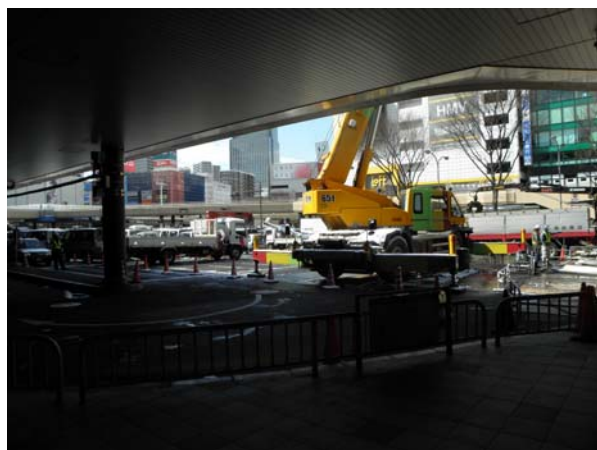
天童－仙台間はバスにより移動し、10時過ぎに仙台駅に到着した。仙台駅は閉鎖されており、新聞報道による大量の天井板が落下しており、撤去作業が実施されていた（写真-9）。仙台駅からは前回と同様にタクシーを用いて移動した。仙台空港は新聞報道によると2階部分まで浸水したとのことであるが、外観からは構造物自体の損傷は小さく、被害は限定的であるように見えた。一方、空港周辺は建物の痕跡高が2.5m程度にもかかわらず、遮蔽物がないためか、電柱はなぎ倒され、車も写真に示すように著しい損傷のものが多く、津波はかなり早い流速であったことが伺われた（写真-10, 11, 12）。

写真-9 仙台駅の被害状況

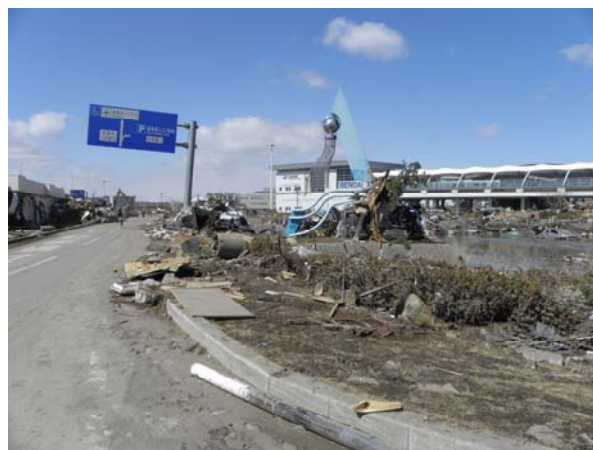
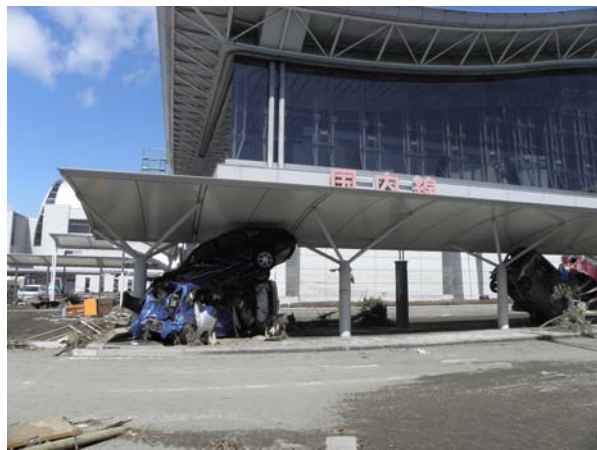
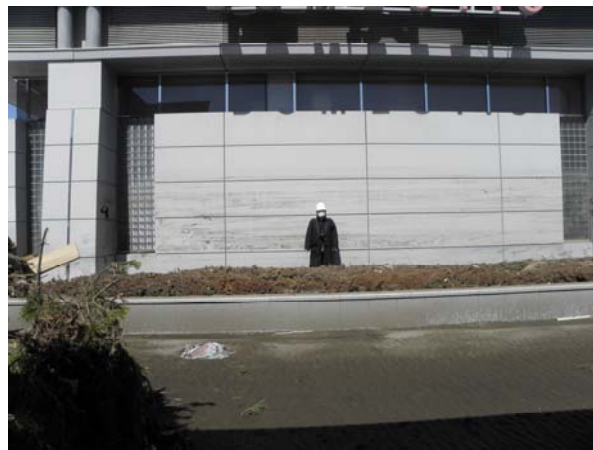
写真-10 津波後の仙台空港周辺の状況

写真-11 空港ターミナルビル横通路に挟まった車

写真-12 ターミナルビルに残された津波の痕跡

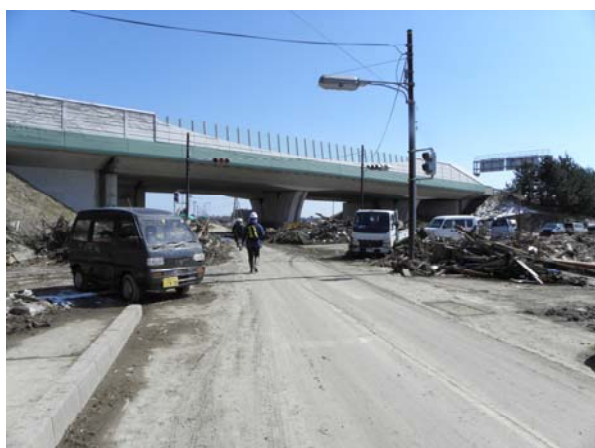
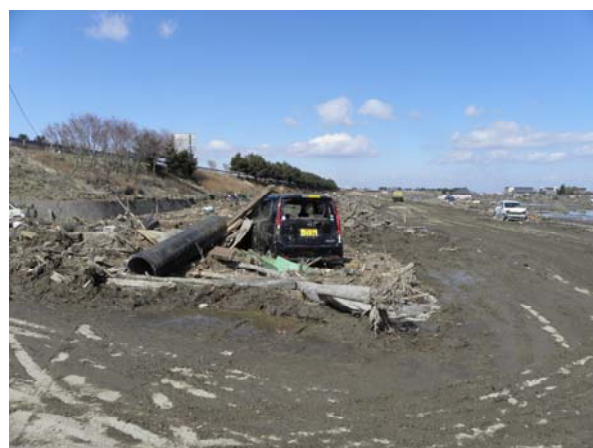
今泉 IC 付近の仙台南部道路および仙台東部道路はともに、付近まで津波は押し寄せたものの、南北方向に盛土構造となっており、道路の東西で被害度が大きく異なっており、これらの盛土構造物により津波の遡上が大幅に阻止されていることが分かる（写真-13, 14）。井土長町線経由で閑上大橋に向かう途中の、藤塚クリーンセン

写真-13 仙台東部有料道路陸側の被災状況

写真-14 仙台東部有料道路海側の被災状況

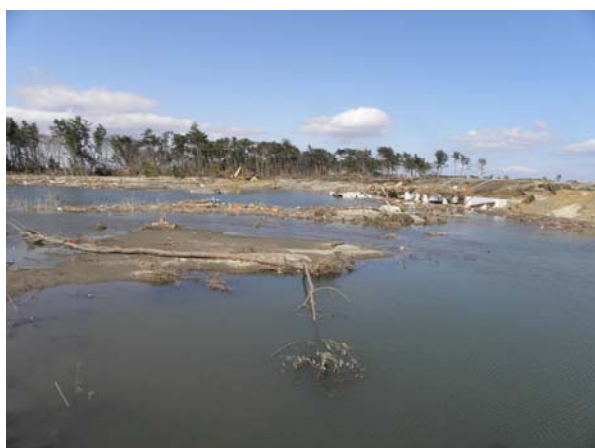
ター付近の貞山堀では、津波による洗掘により、沼地化している箇所が見られた（写真-15）。テレビ画像で堤防が津波により破堤したように見えた閑上大橋付近に到着し、堤防および取り付け道路面を確認したが、現地では破堤は発生しておらず、道路盛土面にも洗掘は認められなかった。筆者らの模型実験やスマトラ島北西岸調査においては、津波が大きく越流する場合には盛土部や橋台背面盛土の洗掘が発生するのに対して、やや異なる傾向となっていた（写真-16）。また、閑上大橋には引き波の作用力によると思われるせん断損傷が桁端部に発生していた（写真-17）。その後、県道10号を北上し荒浜地区に到着した。荒浜地区は海岸に面した新興住宅地であるが、半数以上の一戸建て住宅が倒壊あるいは流失していた。また、電柱の倒壊や海岸線の10m以上の高さの松の木が多数根こそぎ流れ着いているのが見られ、津波作用力が極めて大きかったことを伺わせた。しかしながら、道路に沿って歩いた範囲においては、鉄筋コンクリートや鉄骨構造には、倒壊や移動したものは見あたらなかった（写真-18, 19, 20）。

写真-15 津波により沼地化した海岸付近の陸地

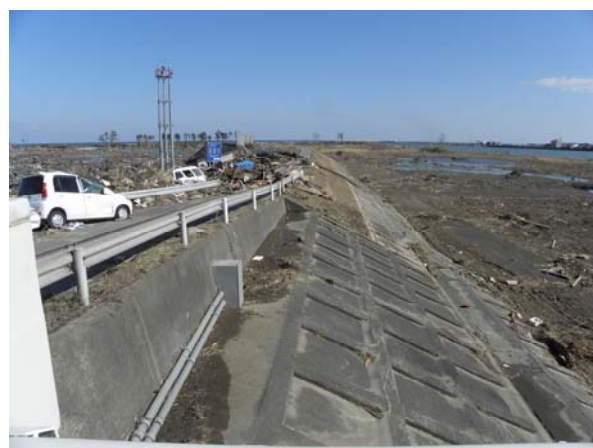
写真-16 閑上大橋付近の堤防の状況

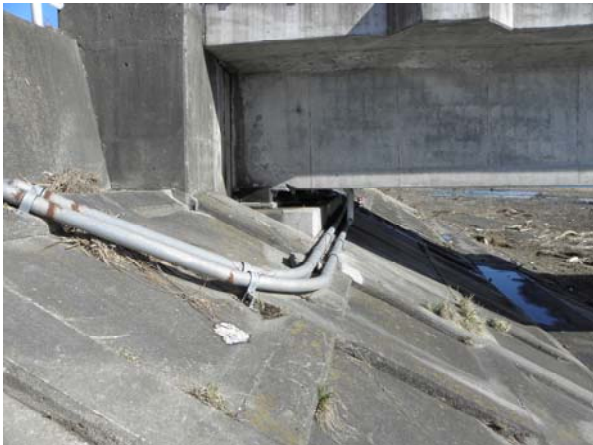
写真-17 関上大橋桁端部の損傷状況

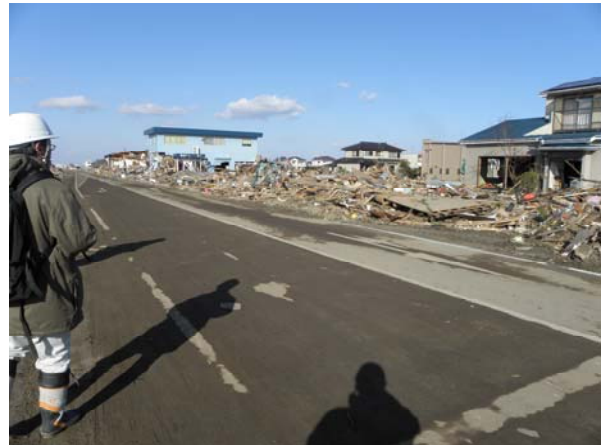
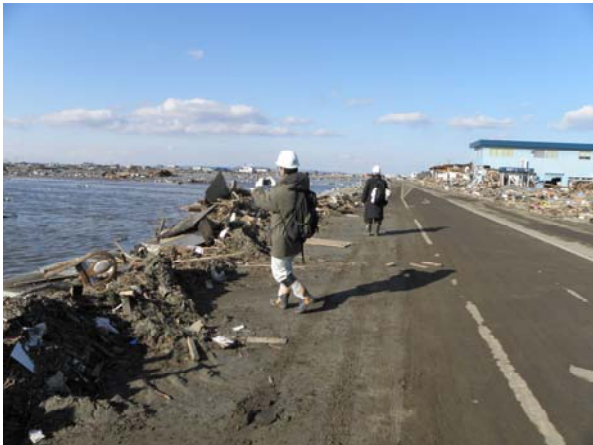
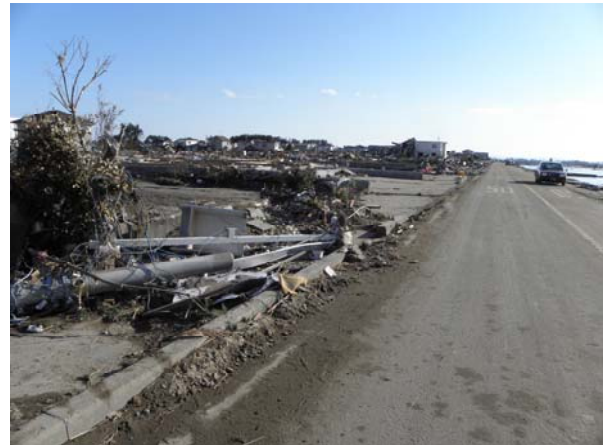
写真-18 荒浜地区の被災状況（その1）

写真-19 荒浜地区の被災状況（その2）

写真-20 荒浜地区の被災状況（その3）

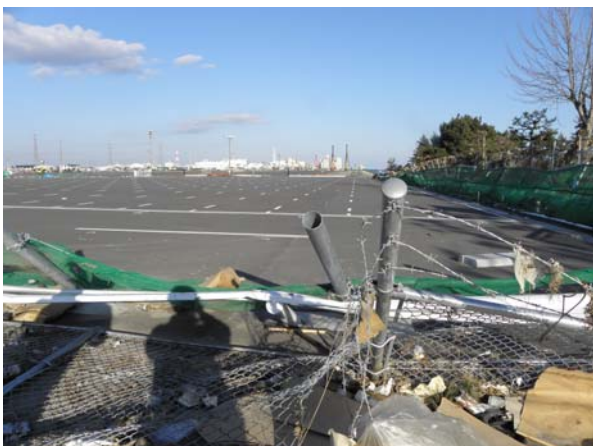
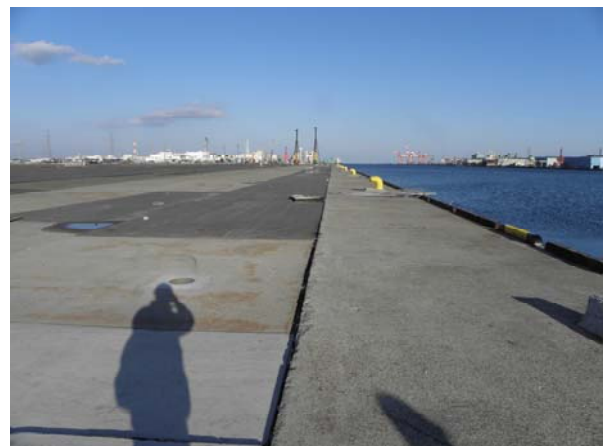
荒浜地区を北上し、仙台港に到着した。港には流木やなぎ倒されたフェンスが見られるものの、岸壁機能は保持され、前述の荒浜地区に比べるとその被害は比較的軽微のように思われた（写真-22、23）。

写真-21 仙台港の被災状況（その1）

写真-22 仙台港の被災状況（その2）
