I. 調査概要

IV. 調査第4日 (3月19日)

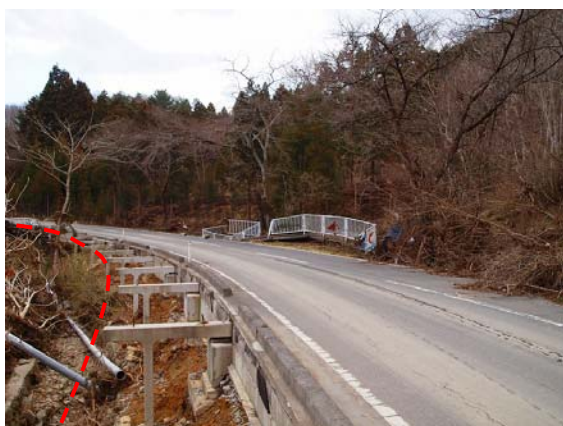
女川町から国道 398 号を北上し、御前湾に位置する御前浜とその周辺の津波被害状況を確認した。写真-27 に津波により洗掘された盛土部、写真-28, 29 に歩道の鉄筋コンクリート構造物（橋梁形式）の被害状況を示す。現地の住民からの情報によると、写真-27 に示す道路盛土は、津波で越流した後に引き波によって洗掘された様であり、現地調査時は応急復旧により車両の通行が可能となっていた。また写真-28, 29 に示す橋梁形式の歩道構造物は、プレキャスト製の上部構造であり津波により流出していた。写真-30 に下部構造の橋座付近を示すが、アンカーボルトにはせん断や曲げによる変形を受けた痕跡を確認することができないため、津波の揚力により浮き上がり、その後流出したものと想定される。

写真-29 被災した歩道構造物（2）

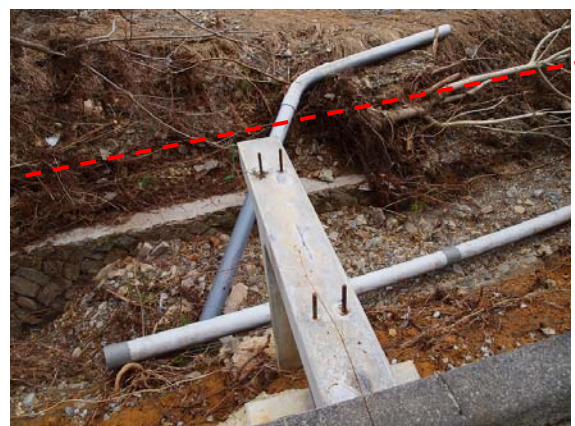
写真-30 下部構造の橋座付近

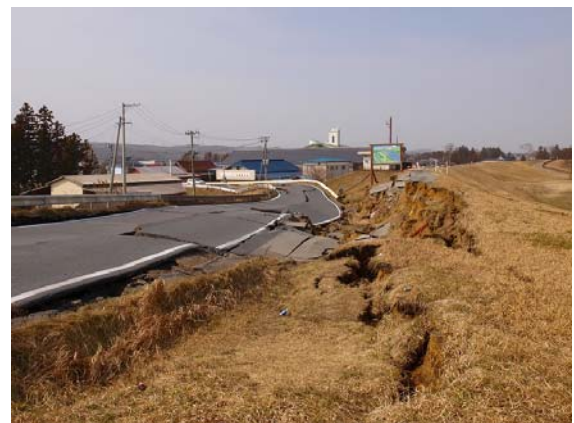
天童－仙台間はこれまでと同様にバスで移動し、8時30分頃に仙台駅に到着した。仙台駅前でタクシーに乗り換えて、気仙沼方面に向けて移動した。JR古川駅から約5km程度、大郷町方面に位置する志田橋（写真-33）では、写真-34に示す様に右岸側の堤防と道路盛土に大きな被害が発生している。また写真-35に示す橋台の鋼製支承はアンカーボルトのせん断破損などの被害が発生し、約30cmの相対残留変位が確認できる。なお写真-36は橋脚基部の様子を示しているが、曲げひび割れが確認できる程度であり軽微な損傷であった。初日の調査で車両からの走行調査で確認した程度であるが、この志田橋の北側約3kmの北浦地区の住宅も倒壊が何棟か確認されていること、堤防の盛土の滑りを踏まえるとこの周辺の地盤が軟弱であることが影響している可能性が高い。

写真-34 志田橋周辺の堤防と道路盛土被害

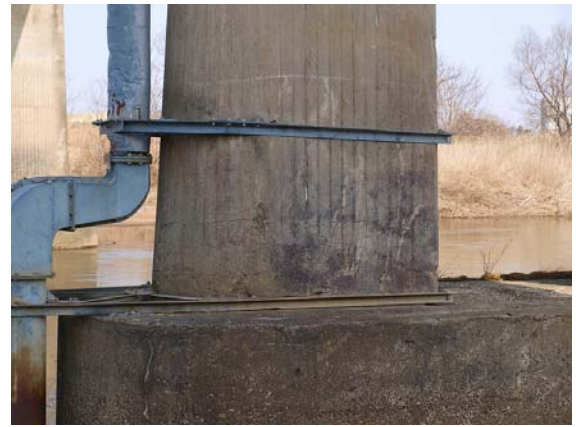
写真-36 橋脚基部の様子

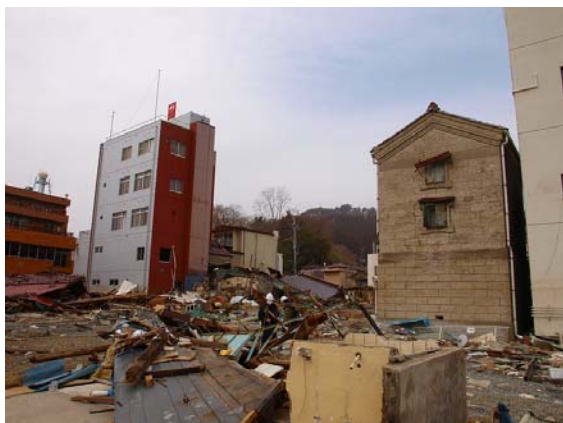
気仙沼へは、JR 大船渡線と平行に位置する国道 284 号を經由して移動した。気仙沼では、港内にある船舶に火災の痕跡が確認された。また今回調査を行った別の地域よりも流出した住宅の木材などの処理が早く実施されたように感じた。写真-37 に漁港に近接する気仙沼市街地の様子を示すが、木造住宅や店舗は津波により損傷を受けて多くは流出しているが、奥側にあるような鉄筋コンクリートや石積造には大きな被害は認められない。なお石積造の建築物はその他の場所にもいくつか確認されたが、外部からは大きな損傷が確認出来なかった。また写真-38 に津波の痕跡を示すが、漁港周辺では基礎面（地盤面）からの津波痕跡高さは概ね $h=2.0\text{m}\sim 2.5\text{m}$ 程度であった。

写真-37 気仙沼市街地の様子

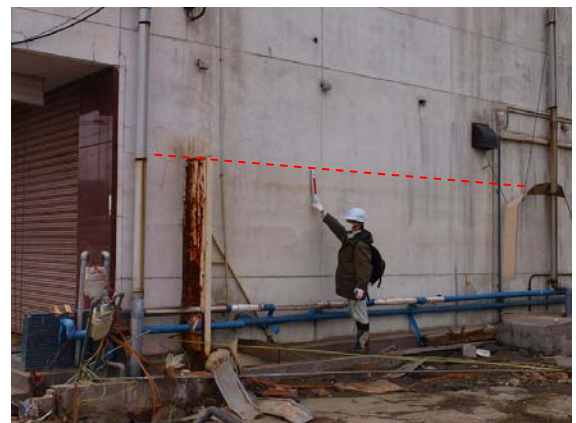
写真-38 津波の痕跡高（気仙沼市内）

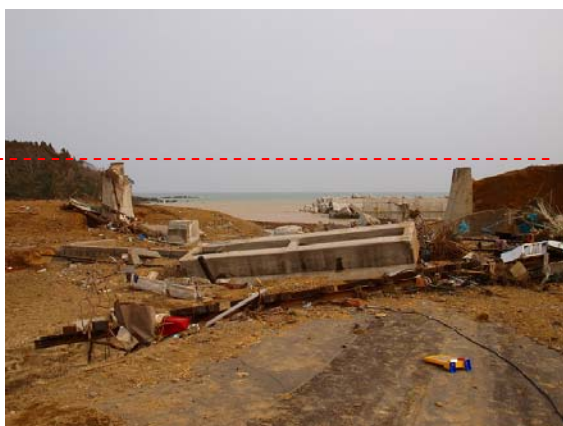
写真-39 愛宕神社付近の鉄道橋の被害 (1)

気仙沼から南側に約 12km の位置に愛宕神社があるが、その神社の海岸線側に JR 気仙沼線の路線がある。写真-39、40 はその路線の鉄道橋（RC 桁）の被害状況を示しているが、3 径間中のすべての上部構造と 3 つの橋脚が津波により被害を受けた。上部構造は津波により流出し橋梁の山側（愛宕神社側）に、また橋脚は引き波の影響を受けたのか海岸線付近まで流出していた。また軌道（レール）は大きく愛宕神社側に曲がっていた。

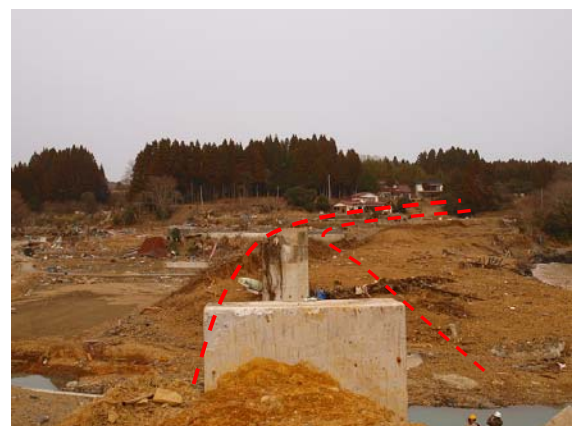
写真-40 愛宕神社付近の鉄道橋の被害 (2)
