福島県内における被災状況調査速報(1)

1. 郡山市内における被災状況調査

2. 須賀川市長沼周辺調査

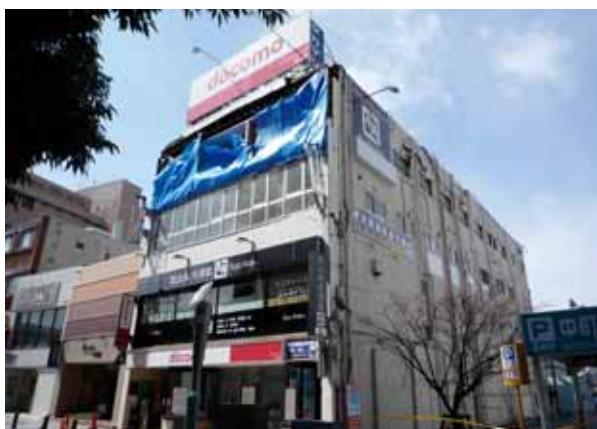
写真-1① 百貨店うすい前の建物
全面の壁の崩落

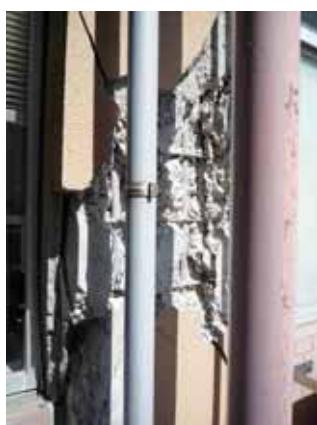
写真-2(2)② 福島県北分庁舎(郡山市)
1F 柱のせん断破壊(主筋は丸鋼)

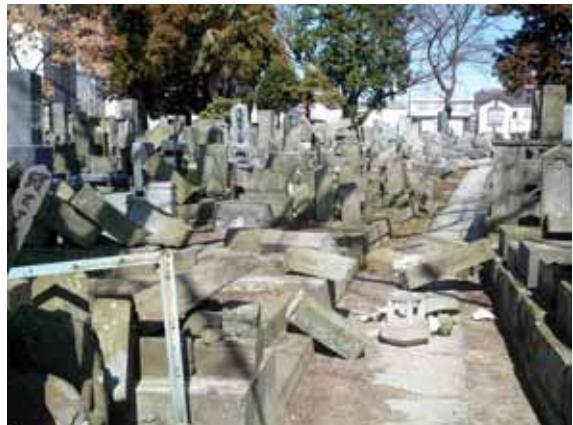
写真-2(3)② 福島県北分庁舎(郡山市)周辺の
如實寺の墓石(9割程度転落)

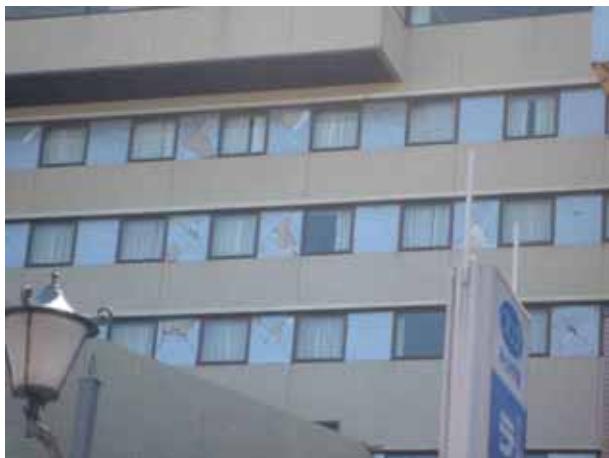
写真-3③ ホテルはまつの客室壁のせん断破壊

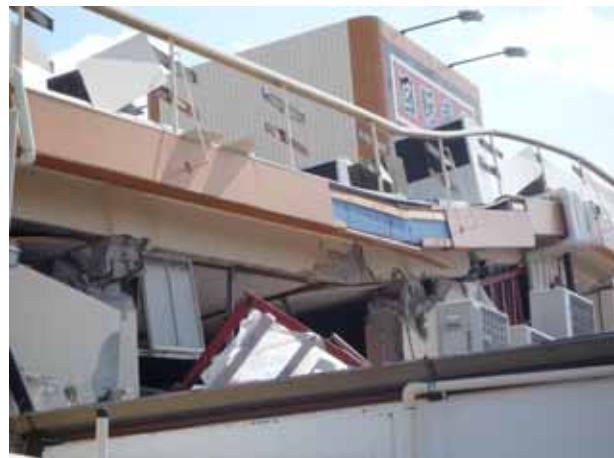
写真-4(1)④ 回転ずし店舗の崩壊
(RC柱のせん断破壊)

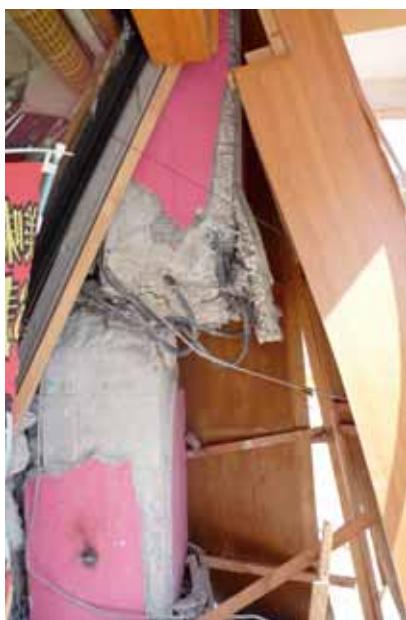
写真-4(2)④ 回転ずし店舗の崩壊
(RC柱のせん断破壊)

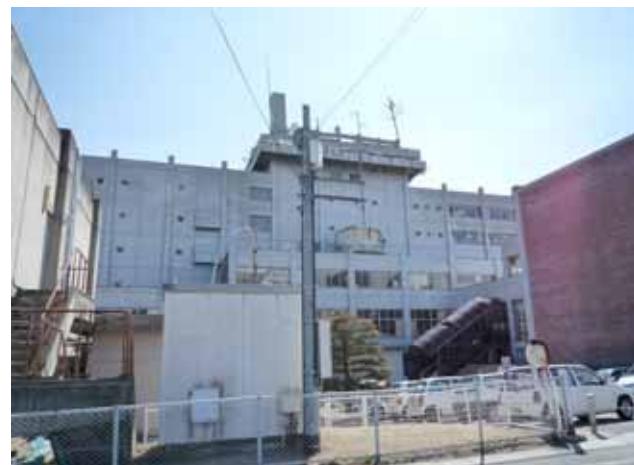
写真-5⑤ 市役所のペントハウスの2,3階の崩壊
中間の水槽タンクの崩壊(気象庁震度計とあわせて)

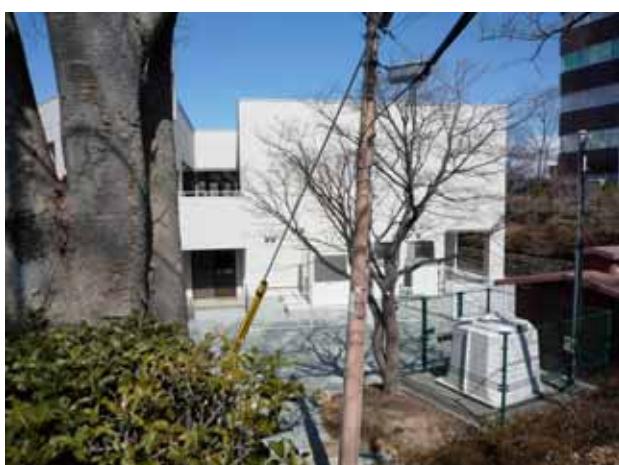
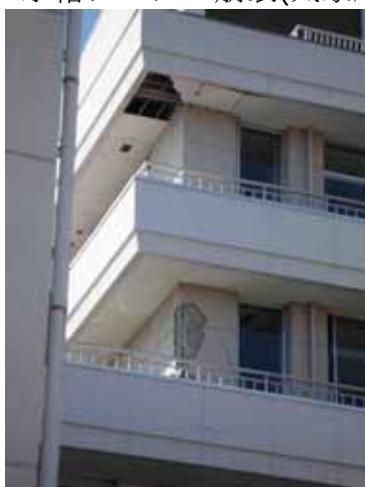
写真-6⑥ 開成公園内の k-net 郡山(市役所前) 写真-7⑦郡山市中央公民館
(RC柱のせん断破壊)

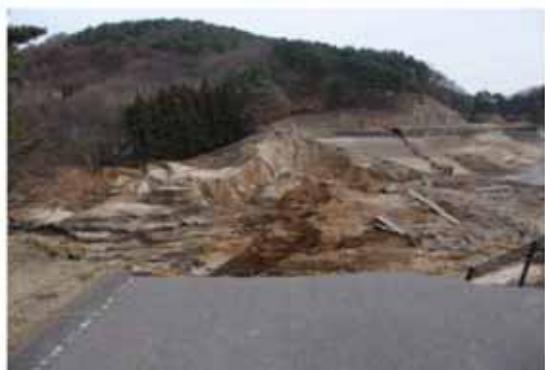
堤体が決壊し、5名死亡、3名が行方不明。堤体は高さ18.1mで大ダムにあたる。ダムはアースダムで均一型と思われる。決壊したアースダム堤体内部を見ると締固められた状況がよく観察できる。

ダム湖左岸天端より破壊した堤体をみると堤内側にはらみだしているように見える。ダムの余水吐きは左岸側にそのまま残っている。

3 ダム左岸天端よりみた決壊した堤体

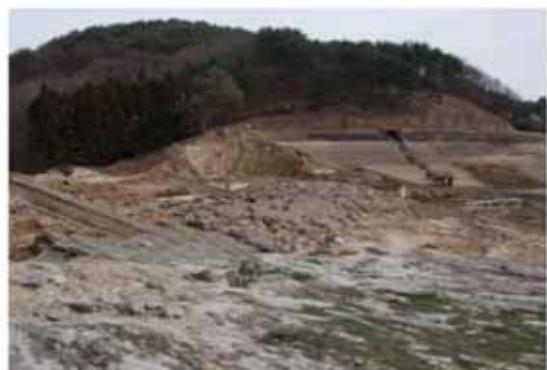
4 堤内側（左岸側）からみた堤体

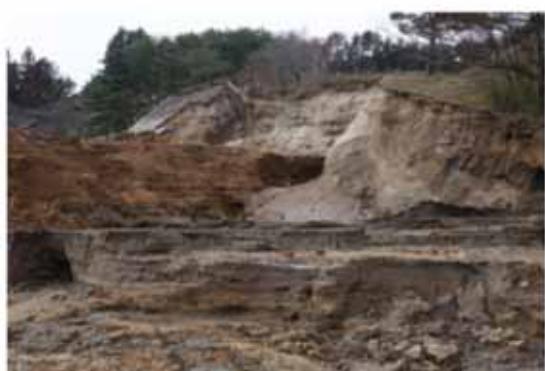
5 左岸側の堤体の状況

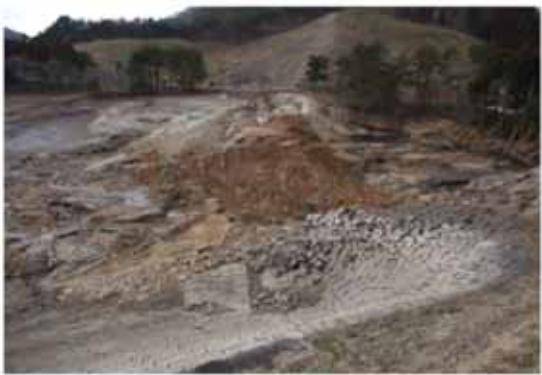
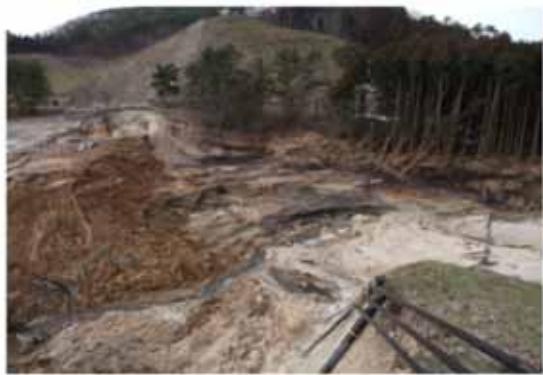
7 堤体右岸側から堤体を見た状況

8 堤体右岸側から堤体を見た状況

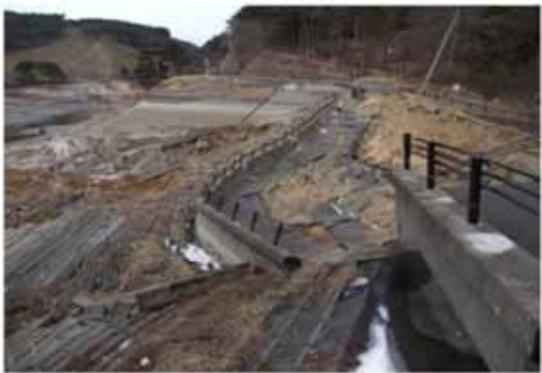
決壊をまぬがれた箇所でも、盛土部分に変状が見られた。堤内側にはらみ出し、すべりがみられるものの堤外には変状は確認できない。湖畔の公園では護岸がダム湖に向かってはらみだしている。地震中に住民が撮影した映像が報道されていた。

9 決壊しなかった箇所で被害が大きかった堤体の状況（堤内側）

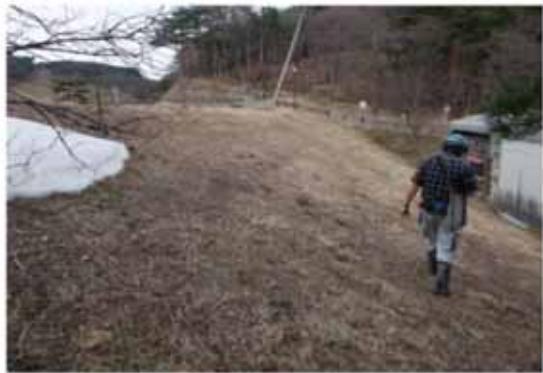
10 決壊しなかった箇所で被害が大きかった堤体の状況（堤外側）

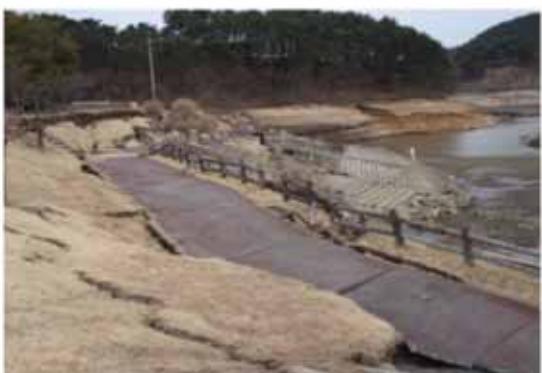
11 公園護岸の湖に向かったすべりとはらみだし

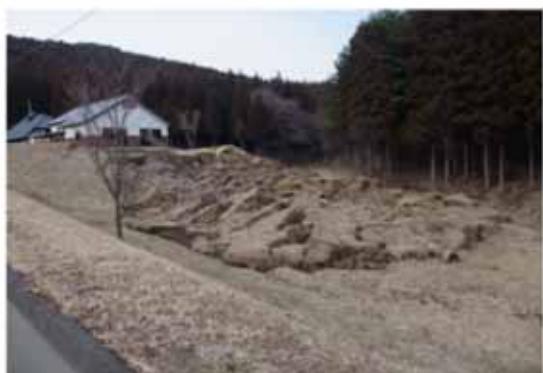
周辺の施設（三世代交流館）の盛土部にすべりが確認された。それにともない、建物が傾斜している。

12 周辺施設（三世代交流館）の盛土のすべり

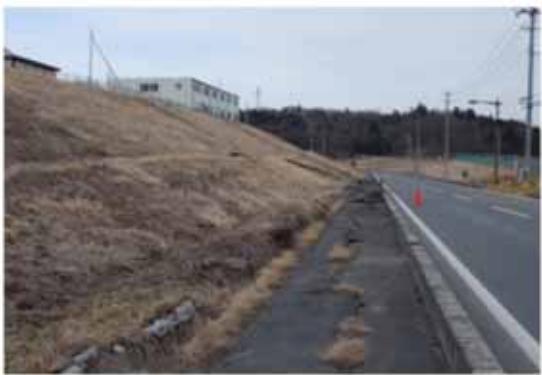
調整池方向に向かって盛土がはらみだしている状況が確認された。隣のり面では盛土上段ですべりが確認できた。

1 3 工場盛土のすべり（調整池（写真右）方向へのすべり）

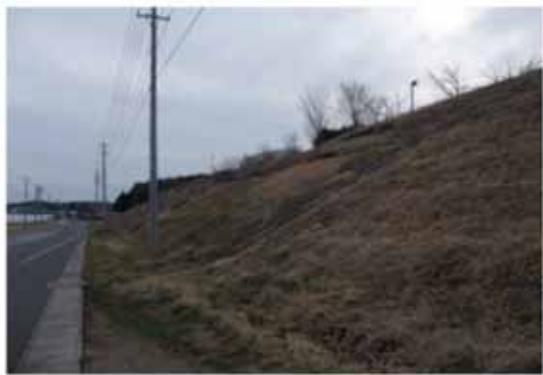
1 4 工場盛土のすべり（上段部ですべり）

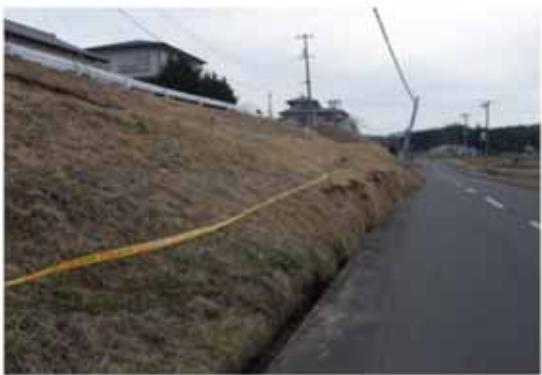
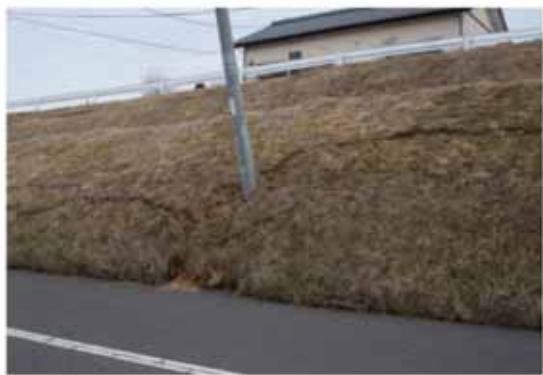
住宅団地造成盛土がすべり、はらみだしている状況が確認できた。盛土の法尻は側溝をこえてはらみだし、電柱を包み込んでいる状況が見て取れる。盛土のり面に近い住宅は基礎がむき出しの状態となっている。

1 5 住宅団地の盛土のはらみだし

1 6 住宅団地の盛土のはらみだし

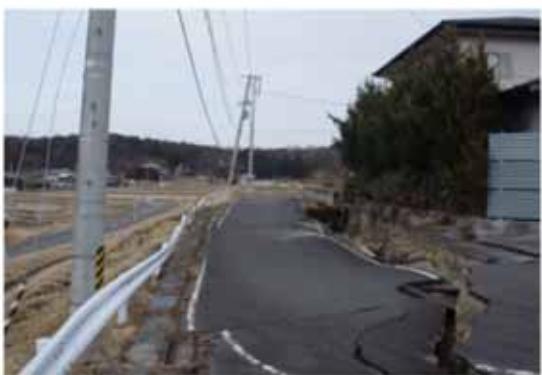
1 7 盛土天端の状況

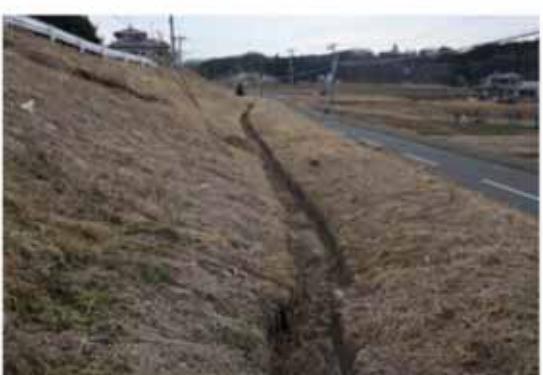
1 8 盛土のはらみだし
