福島県内における被災状況調査速報(3)

1. 須賀川市内における被災状況調査

日 時：平成 23 年 3 月 25 日

調査者：日本大学工学部土木工学科 中村晋，梅村順

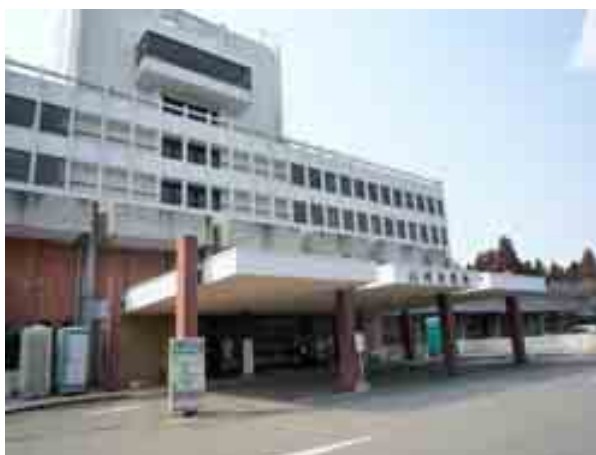
写真-1 白河市役所全景①

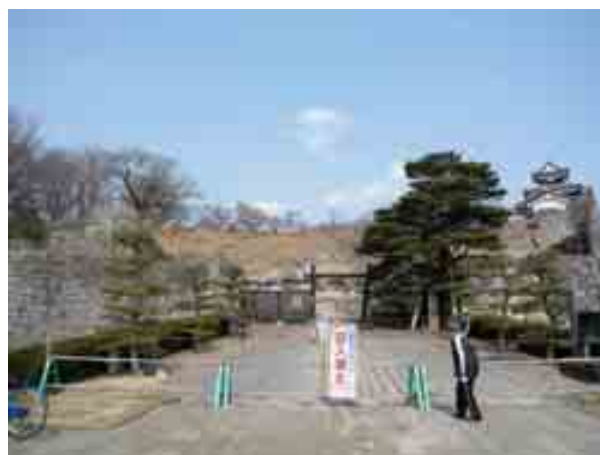
写真-2 小峰城の石垣崩落②

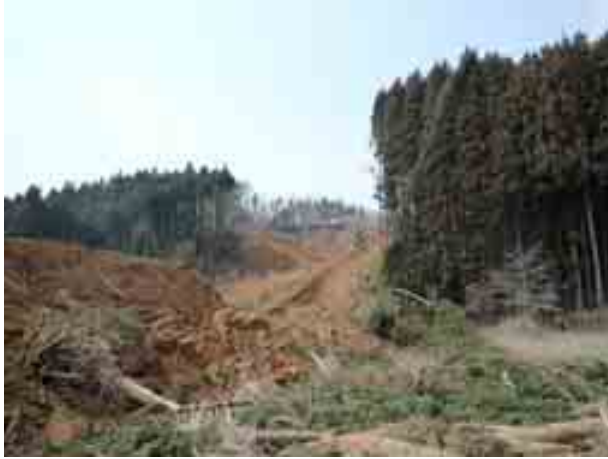
- ・ 葉の木平にて大規模な斜面崩壊が発生した．崩壊土により住宅 8 棟，アパート 1 棟が破壊され，13 人が亡くなった．白河石(要結凝灰岩)上部の風化層にてすべりが発生した模様．すべり面は深い位置に発生している．
- ・ 国道 294 号線，県道 58 号線，県道 37 号線の中山間地にて葉の木平と同様の白河石(要結凝灰岩)上部の風化部，また表層地盤（火山性堆積物？）の崩壊，亀裂を有する岩盤斜面の崩落が生じていた．
- ・ 崩壊，崩落が生じている斜面は岩手・宮城内陸地震に比べると少ない．一方，震度 7 を観測した地域（宮城県）の被害は極めて少ない．地震動特性の差異はあるものの，2008 年岩手・宮城内陸地震により，強い地震作用により崩壊の可能性を有する斜面多数の崩壊が多数発生したので，東北地方太平洋沖地震による地震による被害が少ないものと推測される．

写真-3 葉の木平-斜面崩壊全景③

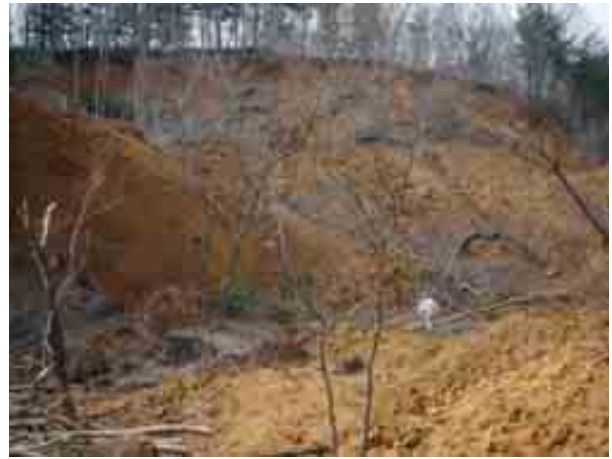
写真-4 葉の木平-斜面崩壊上部③

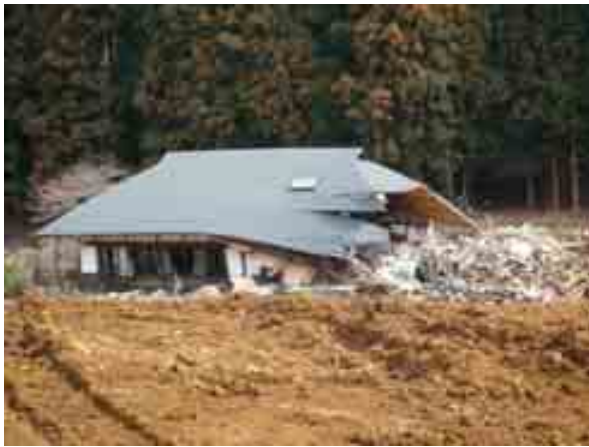
写真-5 葉の木平-崩壊土により一部破損した住宅③

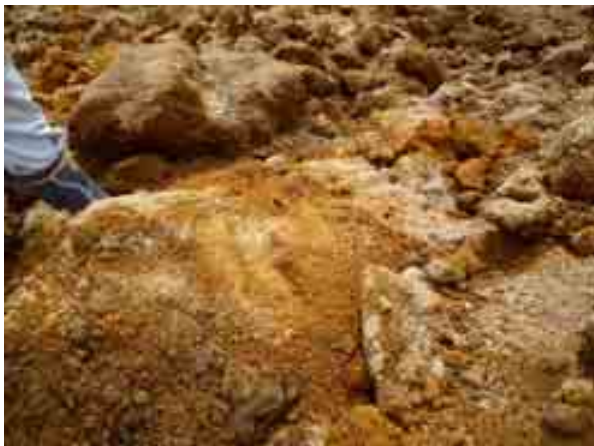
写真-7 風化した白河石

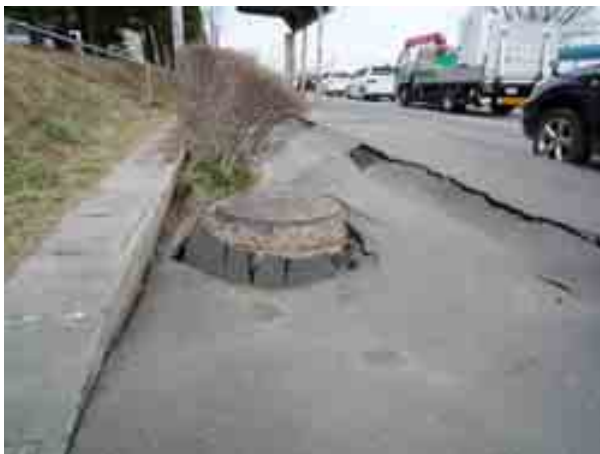
写真-8 南湖南の国道 289 号線沿いの歩道の下水管路部の沈下①

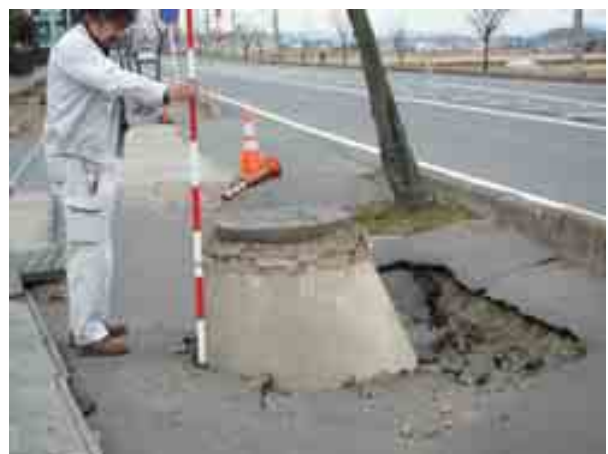
写真-9 南湖南の国道 289 号線沿いの歩道のマンホール浮き上がり①

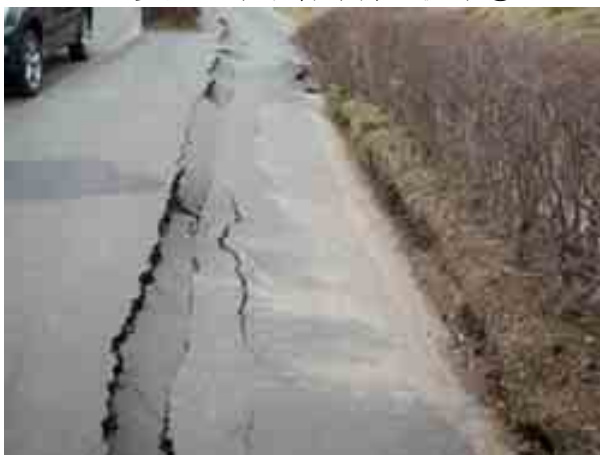
写真-10 南湖南の国道 289 号線沿いの歩道の噴砂跡①

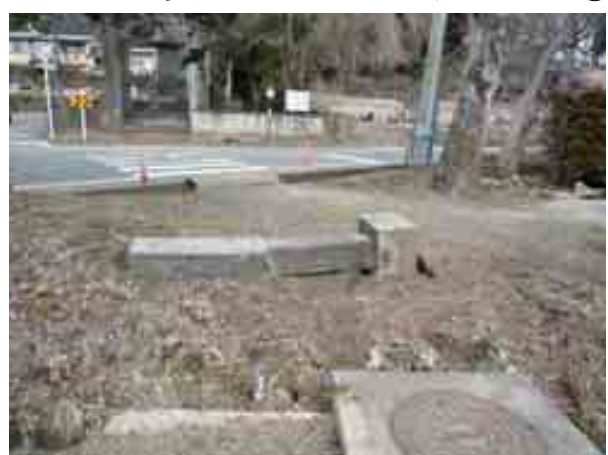
写真-11 南湖南の国道 294 号線沿いの新興住宅地における石柱の転倒②

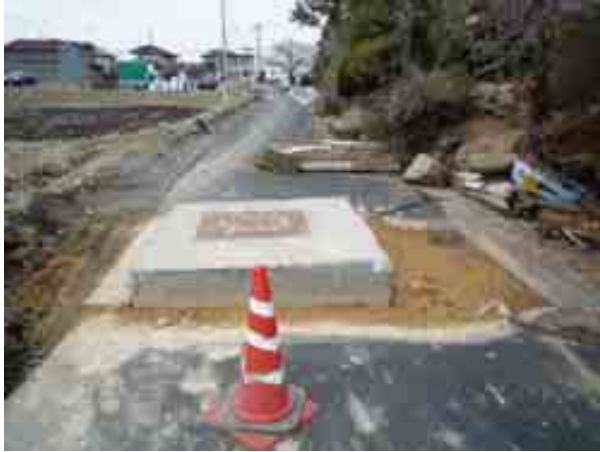
写真-12 南湖南の国道 294 号線沿いの新興住宅地における下水施設の浮き上がり②

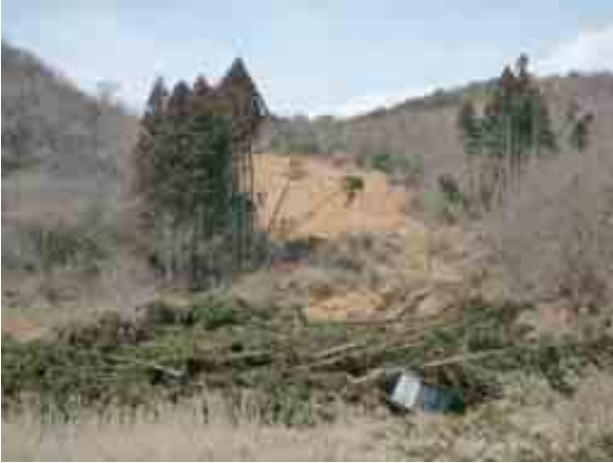
写真-13 白河市-294号線沿い(北の入周辺)の
斜面崩壊①

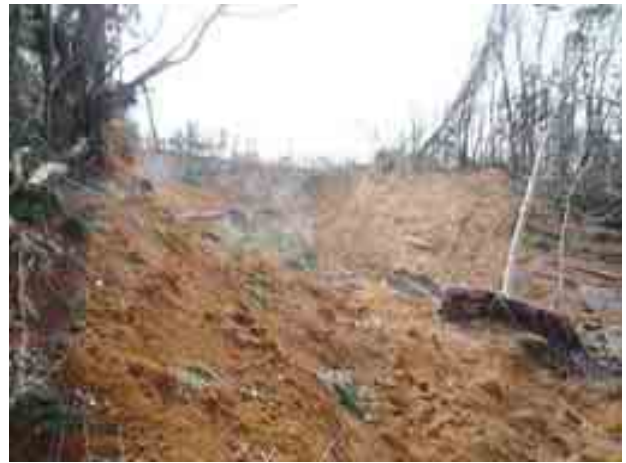
写真-14 白河市-294号線沿い(牛清水周辺)
の斜面崩壊②

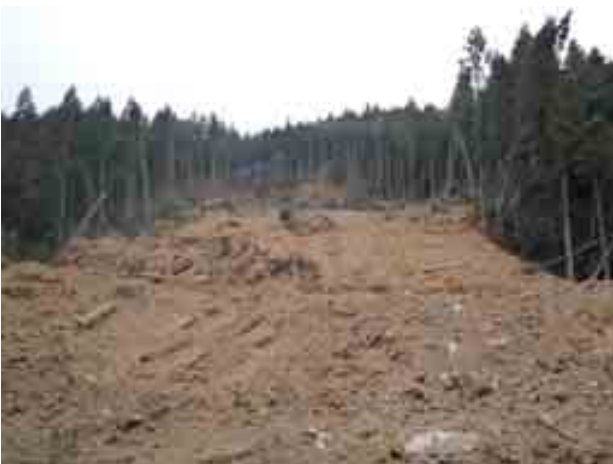
写真-13 白河市-県道58号線沿い(岡の内)の
斜面崩壊③

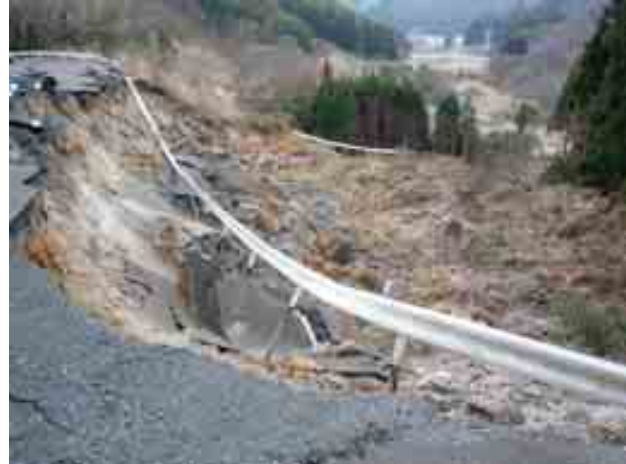
写真-14 白河市-県道58号線沿い(岡の内周辺)
の周辺斜面崩壊
