### 2011年東北地方太平洋沖地震

茨城県内の地震被害概況調査 産総研 活断層・地震研究センター 吉見 丸山 堀川

調査日: 2011年3月30日

目的:茨城県東部の津波以外に起因する被害の概況を調査する

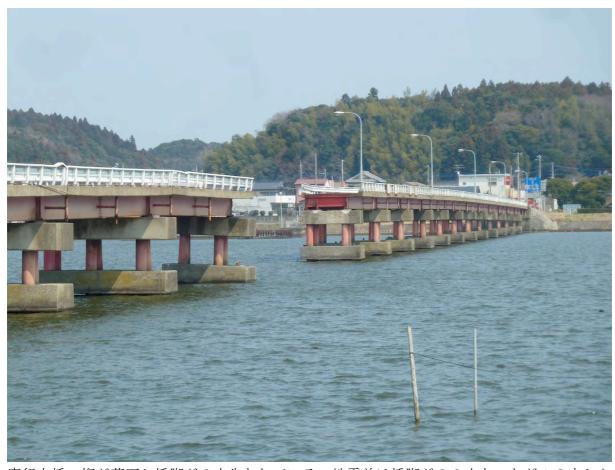
- ◎涸沼川の涸沼橋付近の堤防が長さ30m程度にわたってはらみ出していた.
- ◎鉾田市の鉾田川周辺は液状化による住居被害が生じていた.
- ◎鹿行大橋の橋桁が落下していた(単純桁単純支持,落橋防止装置なし,死者1名). 橋脚部基礎の液状化による傾斜→桁落下か
- ◎潮来市立前川市民プール付近で盛土部分が流動(約 100m 四方が沼・川方向に移動).
- ◎潮来市日の出地区:地区全体が大規模な液状化. 家屋が沈み,砂が周囲に押し出されている.沈下量は数十センチに及ぶ.砂には貝殻片が 多量に混じっている.

鹿行大橋. 桁が落下し橋脚が2本失われている. 地震前は橋脚が20本あったが18本しか確認できなかった. 橋長400mなので落下桁は60m程度か. 橋脚上部には桁落下時についたと思われる傷あり. 落橋部手前の橋脚は沈下し,右方向に移動,やや傾斜している.

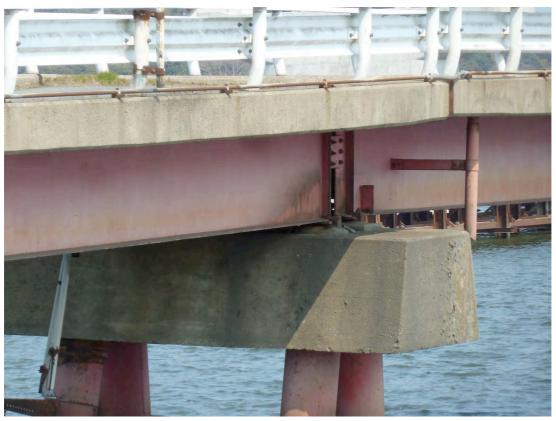
桁の固定部分. 落橋防止装置は付いていない.

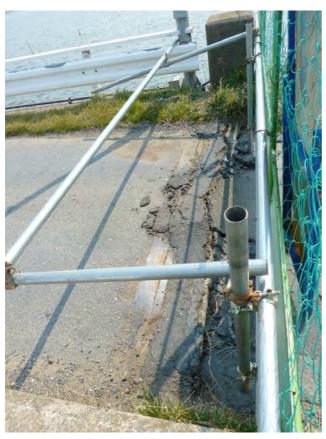
堤防にはやや変形があるが、アバット部に大きな相対変位はない. 落橋は橋脚の流動もしく は転倒が原因と思われる.

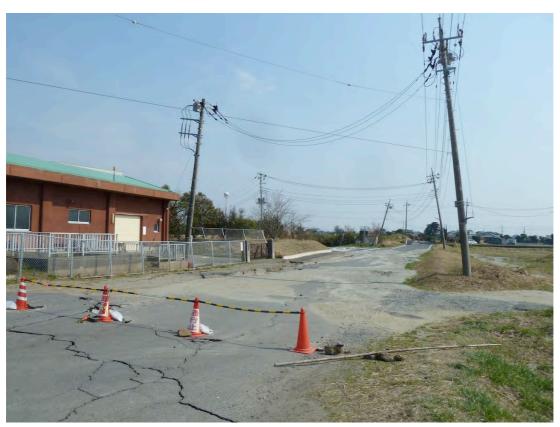
Aから地盤変状部を望む. 道路の先の水門と地盤に80cm程の段差が出来ていた.

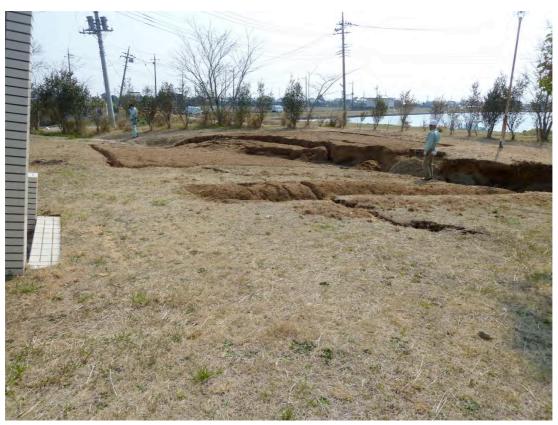
B 地点よりプール建物周囲の地盤が池(写真右)および前川側(写真左奥)に移動. 運動公園全体が盛土と思われる.

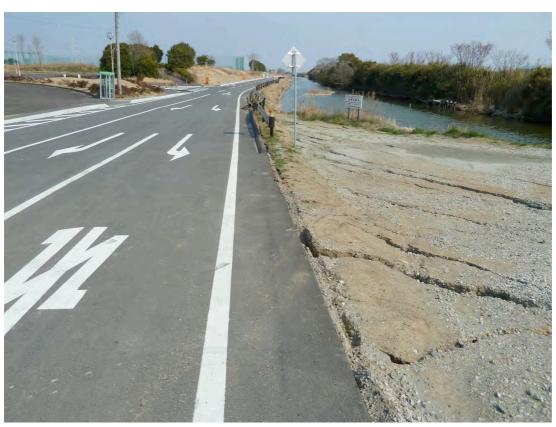
C 地点より前川方向を望む. 地盤が前川方向に移動している.

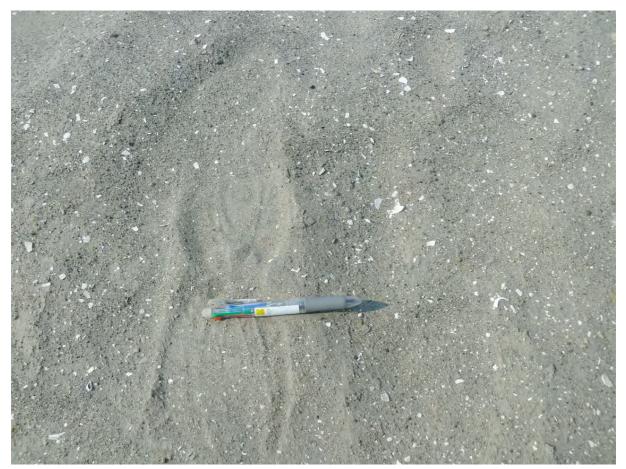
噴砂した砂. 貝殻片を多量に含み細粒. 海あるいは河口の浚渫砂と思われる.

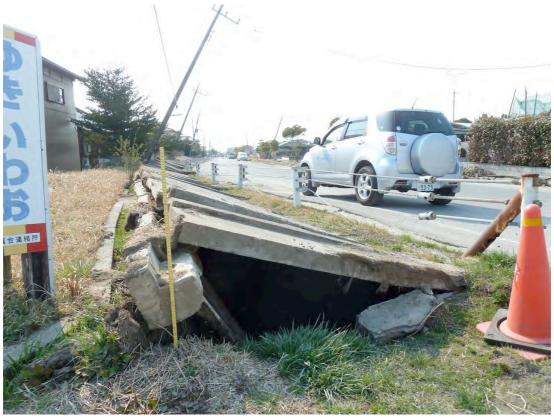
左方向からの液状化地盤の押出し

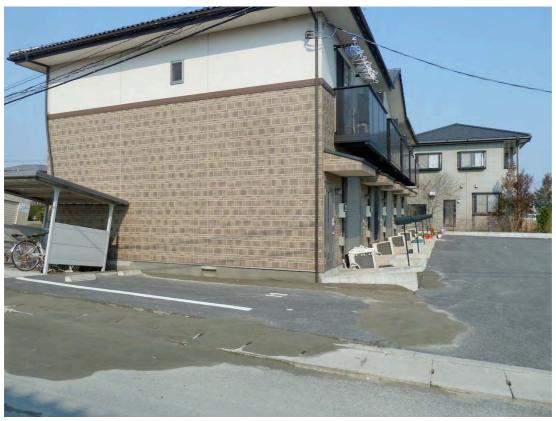
家屋の沈み込みと砂の押出し. 沈下し傾斜した家屋が地区一帯にみられる.

地震で地盤が液状化し、重い家は沈み、周辺に砂が押し出された. 詳細は他の報告に譲ります.

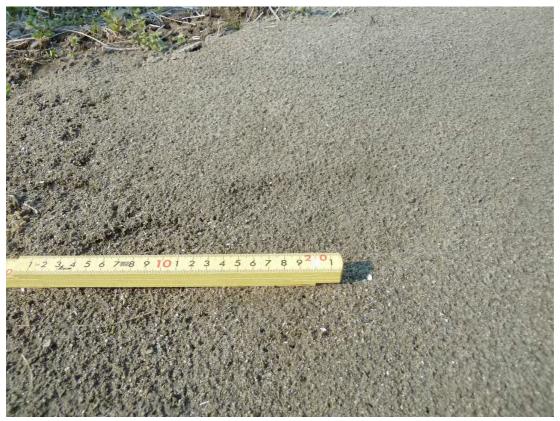
噴砂した砂. 細粒で貝殻片を多量に含む. 河口付近もしくは海の浚渫砂と思われる.

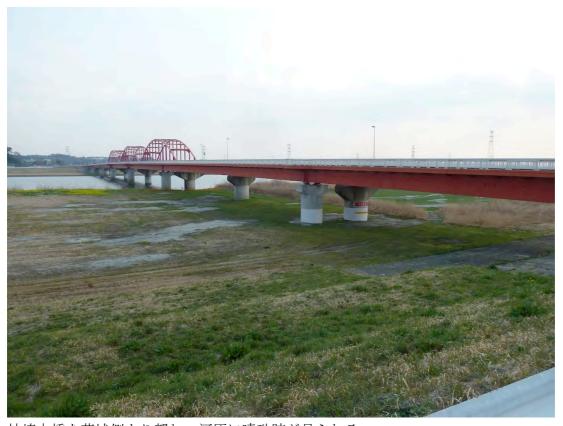
神崎大橋を茨城側より望む. 河原に噴砂跡が見られる.

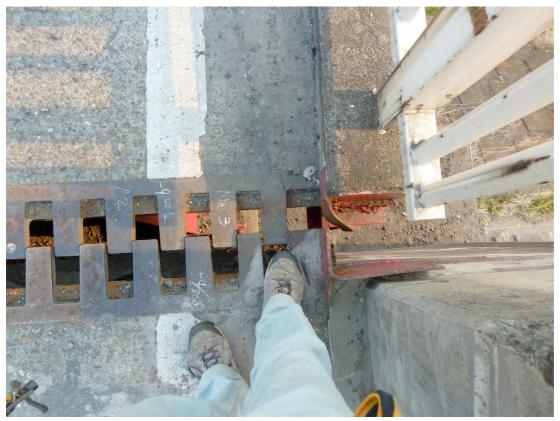
茨城側から視察. 河原が液状化. 橋脚が沈下 or 川方向に 20cm~50cm 程度移動→これに伴い桁が引っ張られた (伸縮継手部が目一杯開いていた. 落橋防止装置が一部橋脚から抜けだしていた).

伸縮継手部が目一杯開いている. 横の鋼板は地震時に衝突で曲がったか.

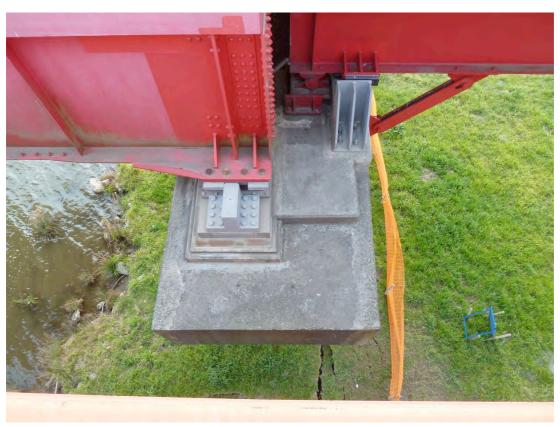
アーチ部と連続橋部の継ぎ目. 橋脚が左方向に動いたことを示唆.

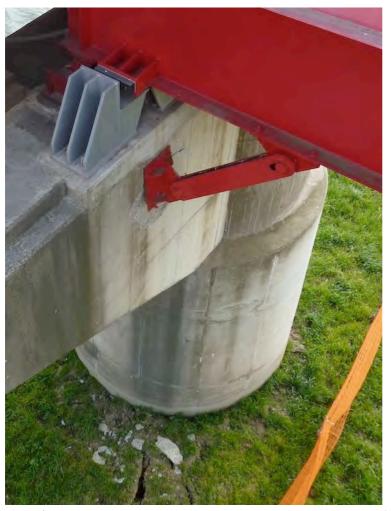
落橋防止装置の橋脚取付部分のコンクリートが剥落し、ボルトが浮いている. 地盤が沈下した、あるいは本流方向(写真左)に地盤が移動したことを示す.
