「地中構造物の耐震性能照査高度化」に関する公開講演会  
日時:2016年7月27日(水)10:00~15:40  
場所:土木学会講堂

# 東日本大震災合同調査報告 「原子力施設の被害とその影響」

電力中央研究所  
大友敬三※

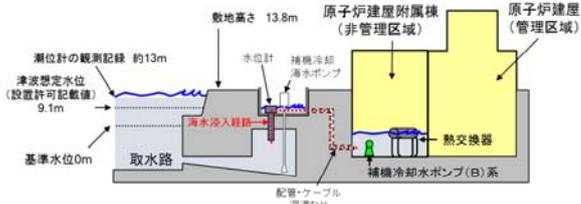
図-2.1.9 2号機原子炉建屋付属棟への海水流入経路
