山岳トンネルの地盤変形による被害

鉄道総合技術研究所  
野城 一栄

山岳トンネルの耐震性

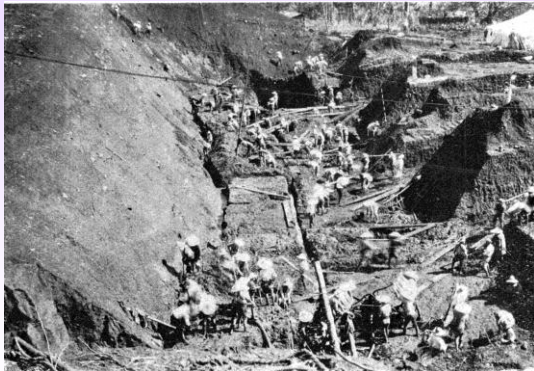
被害事例・中央本線 與瀬トンネル

トンネル坑口の崩壊 (土木学会HPより)  
(中央本線 與瀬トンネル)

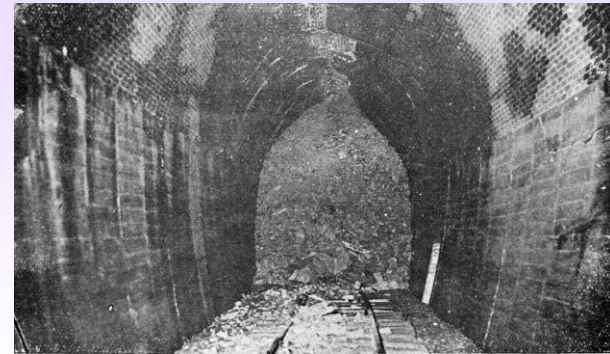
被害事例・内房線 南無谷トンネル

(土木学会HPより)  
地すべりによる地塊移動, 偏圧による  
トンネル崩壊(内房線 南無谷トンネル)

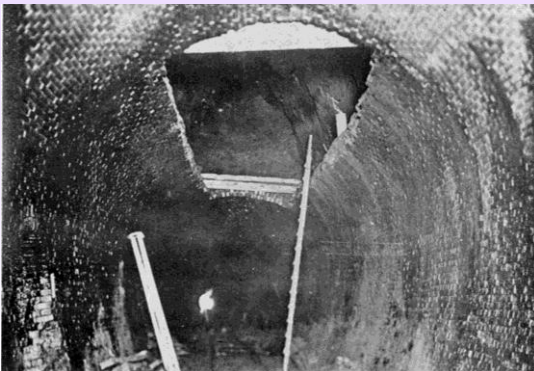
被害事例・外房線 土気トンネル

(土木学会HPより)  
土荷重によるトンネルアーチの破壊, 地山陥没  
(外房線 土気トンネル)

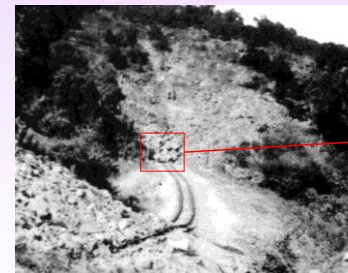
被害事例・熱海線 寒ノ目トンネル

- 坑口で発生した地すべりによりトンネルが土砂に埋没
- 1923年関東地震では, 地すべりによる被害が多発

斜面崩壊によるトンネル崩壊 (土木学会HPより)  
(熱海線 寒ノ目トンネル)

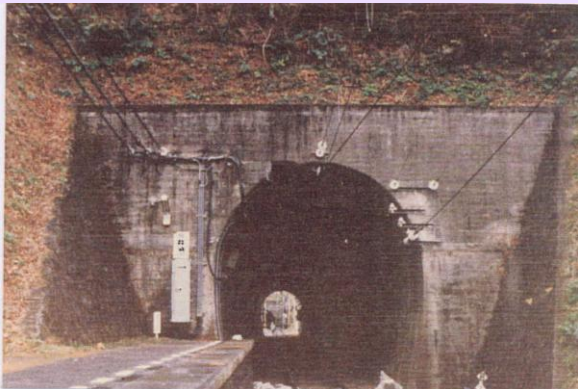
被害事例・伊豆急線 今井浜トンネル 1978年伊豆大島近海地震

坑門の目違い亀裂と打継目部からの欠落  
(伊豆急行 今井浜トンネル)

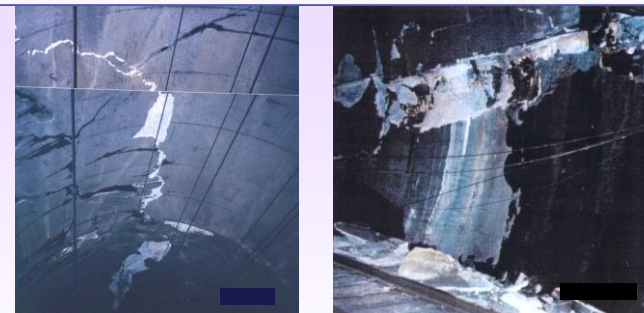
被害事例・山陽新幹線 六甲トンネル 1995年兵庫県南部地震

せん断ひび割れ 圧縮破壊

復旧期間: 約3ヶ月

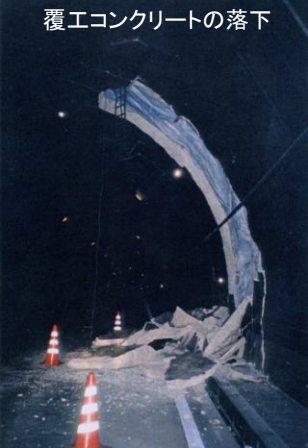
**被害事例・盤滝トンネル** 1995年兵庫県南部地震

覆工コンクリートの落下

- ・アーチ～側壁にかけて3mの幅で覆工コンクリートの落下
- ・断層粘土箇所での破壊
