第3章 地盤の被害

3.5 道路の被害

平成30年4月26日（木）
於：東京大学 武田先端知ビル5階 武田ホール

末次大輔
(佐賀大学理工学部)

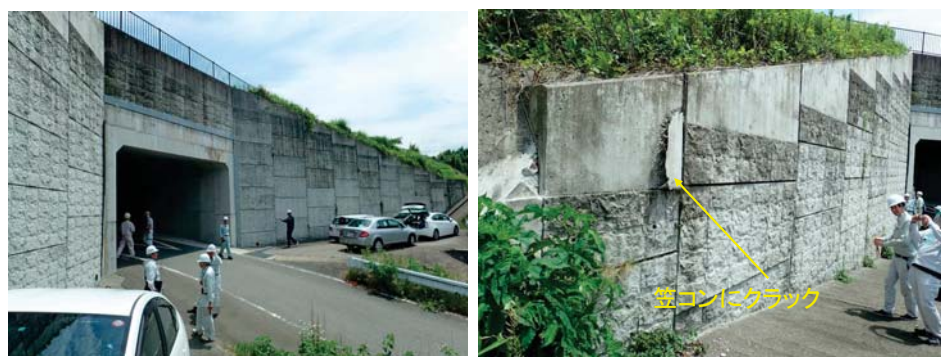
補強土壁の被災状況 (国道57号線)

国道57号線(立野地区)の補強土壁・ボックスカルバート

- 推定震度6弱の揺れが発生した。
- 補強土壁面およびボックスにクラックが確認されたが損傷は軽微であった。
- 道路通行に支障は無かった。

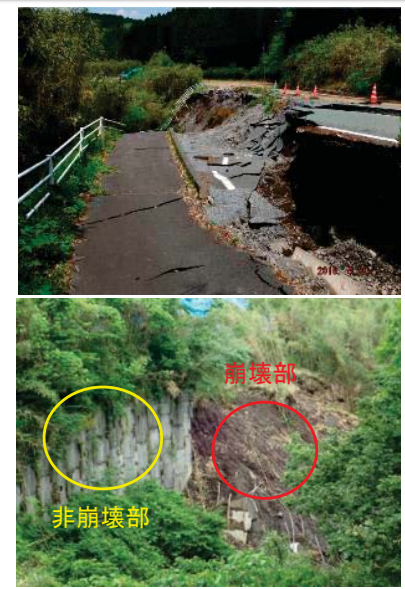
南阿蘇村河陽(県道149号)の道路と補強土壁の状況

- 補強土壁区間の一部区間で崩壊したが、健全な区間も確認された。
- 隣接する宅地造成地内において、河川沿いではすべりの影響、奥部では布田川断層に派生する亀裂や、右横ずれ変位・垂直段差など地盤変動が極めて大きい地点であった。
- 弱層の支持力低下および基盤岩の傾斜と弱層に沿った全体すべりが生じた推察される。

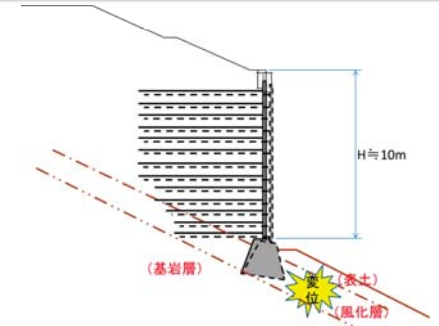
地震力の作用による基礎地盤の支持力破壊の可能性に関する模式図

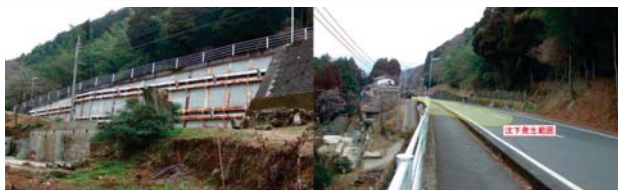
土留め擁壁の全景と路面の変状

- グラウンドアンカーが破断。
- 地震動による揺動で張力の緩みが生じ頭部プレートが回転。
- アンカーは過緊張状態にあると推定。
- 道路路面が僅かに沈下したが、通行に支障なし。

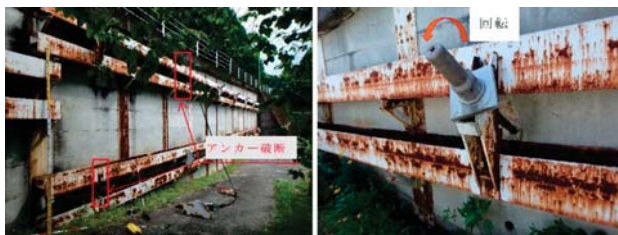
グラウンドアンカーの変状(破断・回転)

- 補強土構造物：
 - 補強土壁の崩壊要因は、地殻変動、基礎地盤のすべりや沈下など地盤変状の影響が大きい。
 - 直下型の地震による崩壊メカニズムを把握する必要がある。
- のり面对策工、グラウンドアンカー：
 - 旧基準アンカーの頭部保護コンクリートの脱落、およびアンカーの引き抜けが生じた。
 - 旧基準アンカーの早期の対策（維持修繕）が必要である。
- 落石防護工：
 - 落石の防護柵の飛び越えや、防護柵を設置しない岩盤斜面尾根部での崩壊が生じた。
 - 落石対策工の範囲や、当該地区の地質特性を考慮した設計など、抜本的な落石対策工を講じる必要がある。

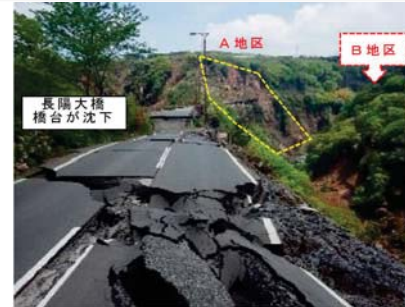
村道筋の木立野線(長陽大橋付近)の被災のり面対策工

- 断層付近に位置しており、地震動に加え地盤変位を受けて崩壊。
- 旧式アンカーの頭部保護コンクリートが脱落。
✓ 平成17年福岡西方沖地震でも同じ被害が発生。

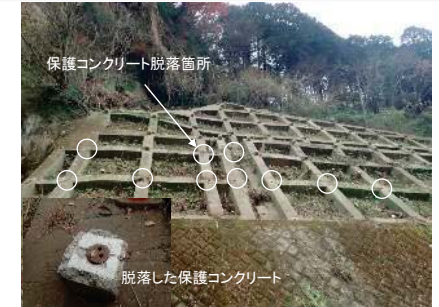
B地区の保護コンクリートが脱落したのり面

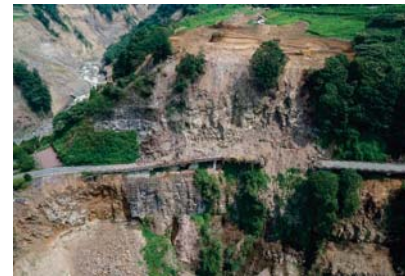
A地区の被災した吹き付け枠工

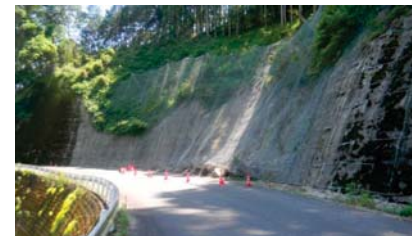
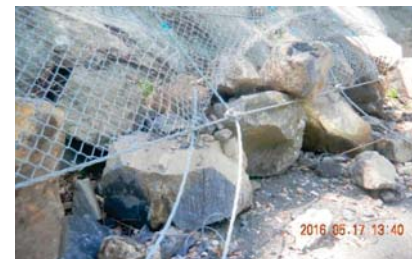
落石防護網による落石の捕捉 (下益城郡美里町 県道321号線)

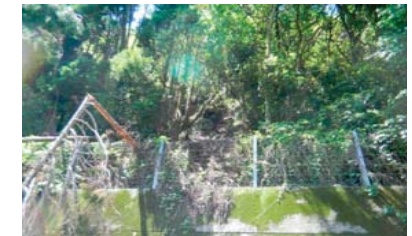
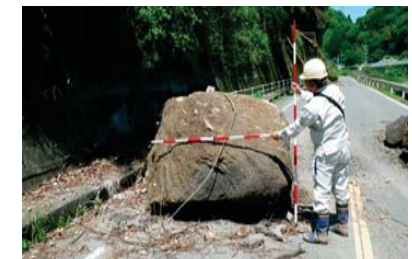
落石防護柵を飛び越えて道路に達した落石 (上益城郡御船町下鶴 国道445号)

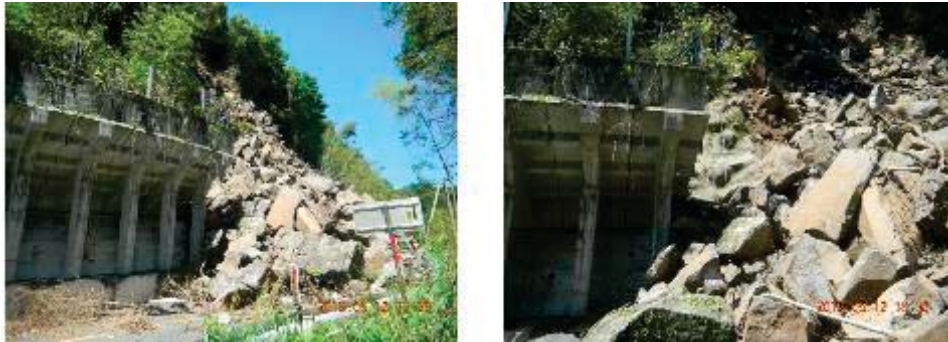
ロックキーパー側部岩盤崩壊(国道445号線下鶴地区)

- 岩盤崩壊は尾根部で発生。
- ロックキーパー側部で崩壊した岩塊が道路に流入。
