# 2018年大阪府北部の地震 土木構造物の被害

高橋良和  
京都大学

# 調査の概要

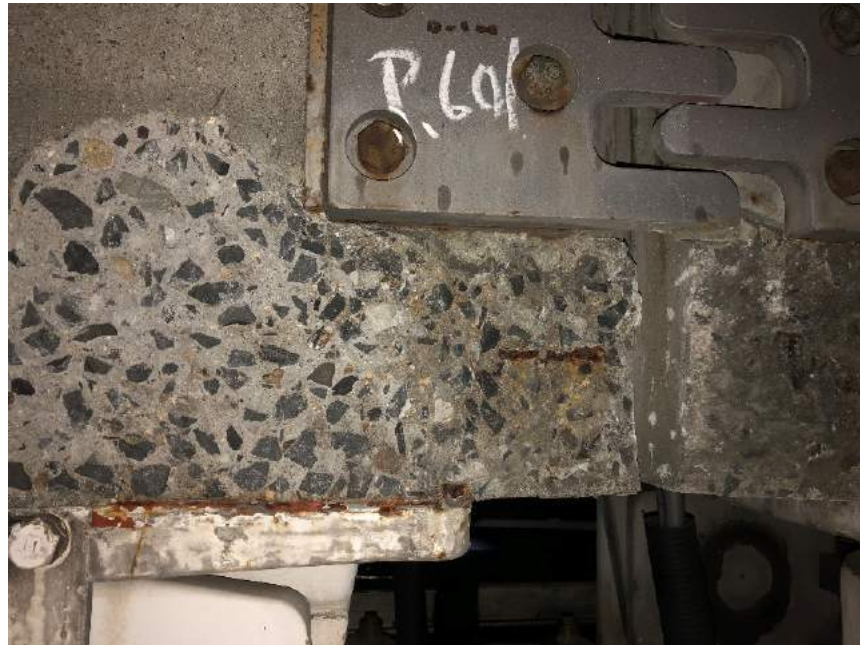
桁側面欠損

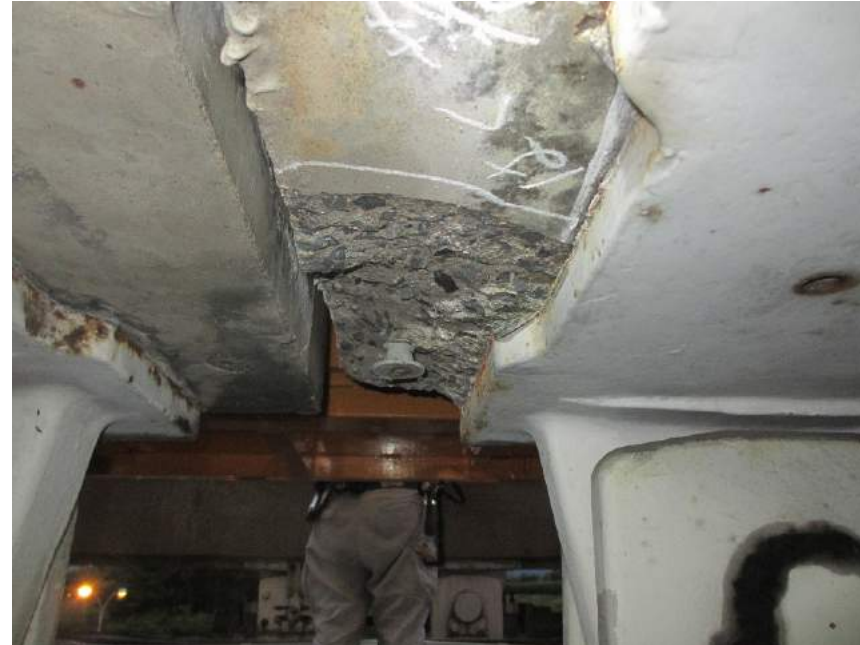
桁下面欠損

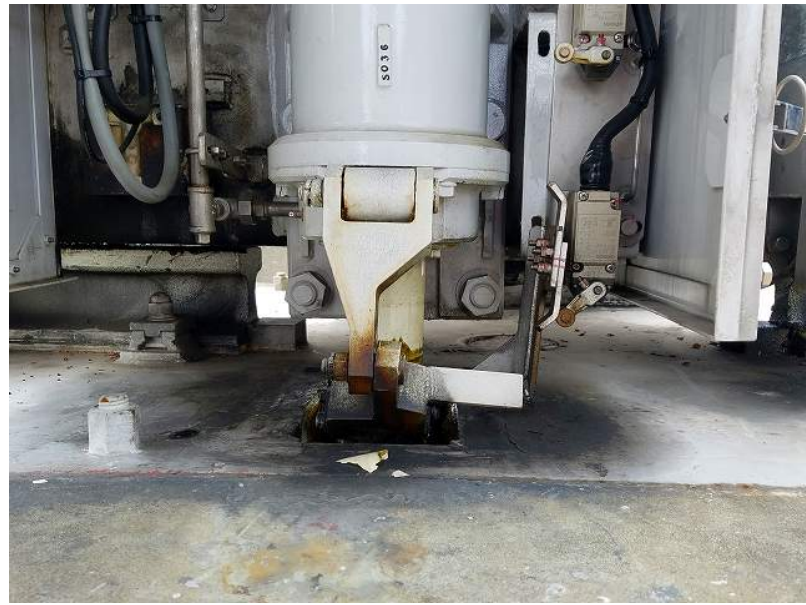
## ① ロックシリンダ破損

- ① ロック装置の曲がり
  - ② リミットスイッチ損傷
- 分岐器の制御、所定位置での固定ができない

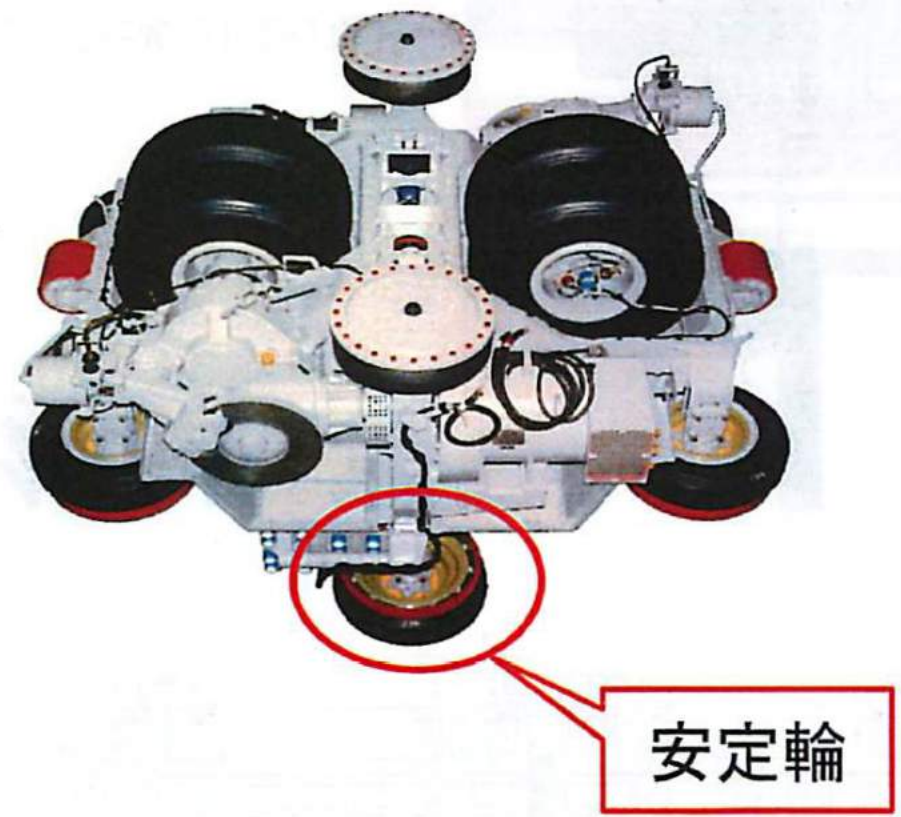
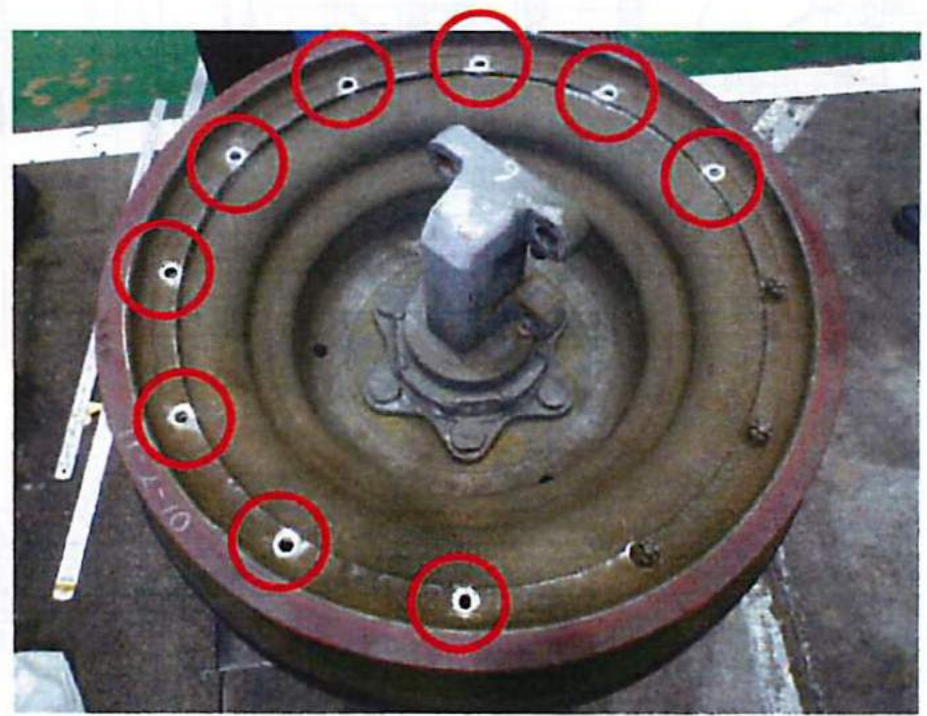
| 1232号車 | 第1台車 | 1本/12本 |
| 1132号車 | 第1台車 | 8本/12本 |
| 1132号車 | 第2台車 | 9本/12本 |

1132号車 第2台車の安定輪補助車輪

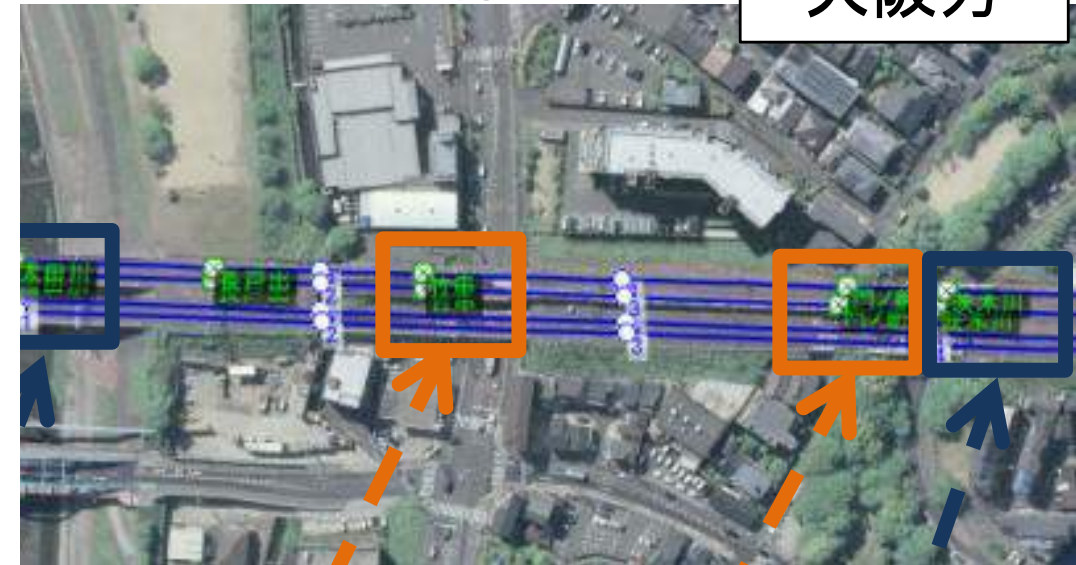
- 土工を含め様々な形式の区間が連続し、その接続部で揺れが異なっていたと考えられる。当初竹串のあたりで軌道変状を認めためたため補修を行い、目視で異常を確認できるところはなくなったので運行再開された。

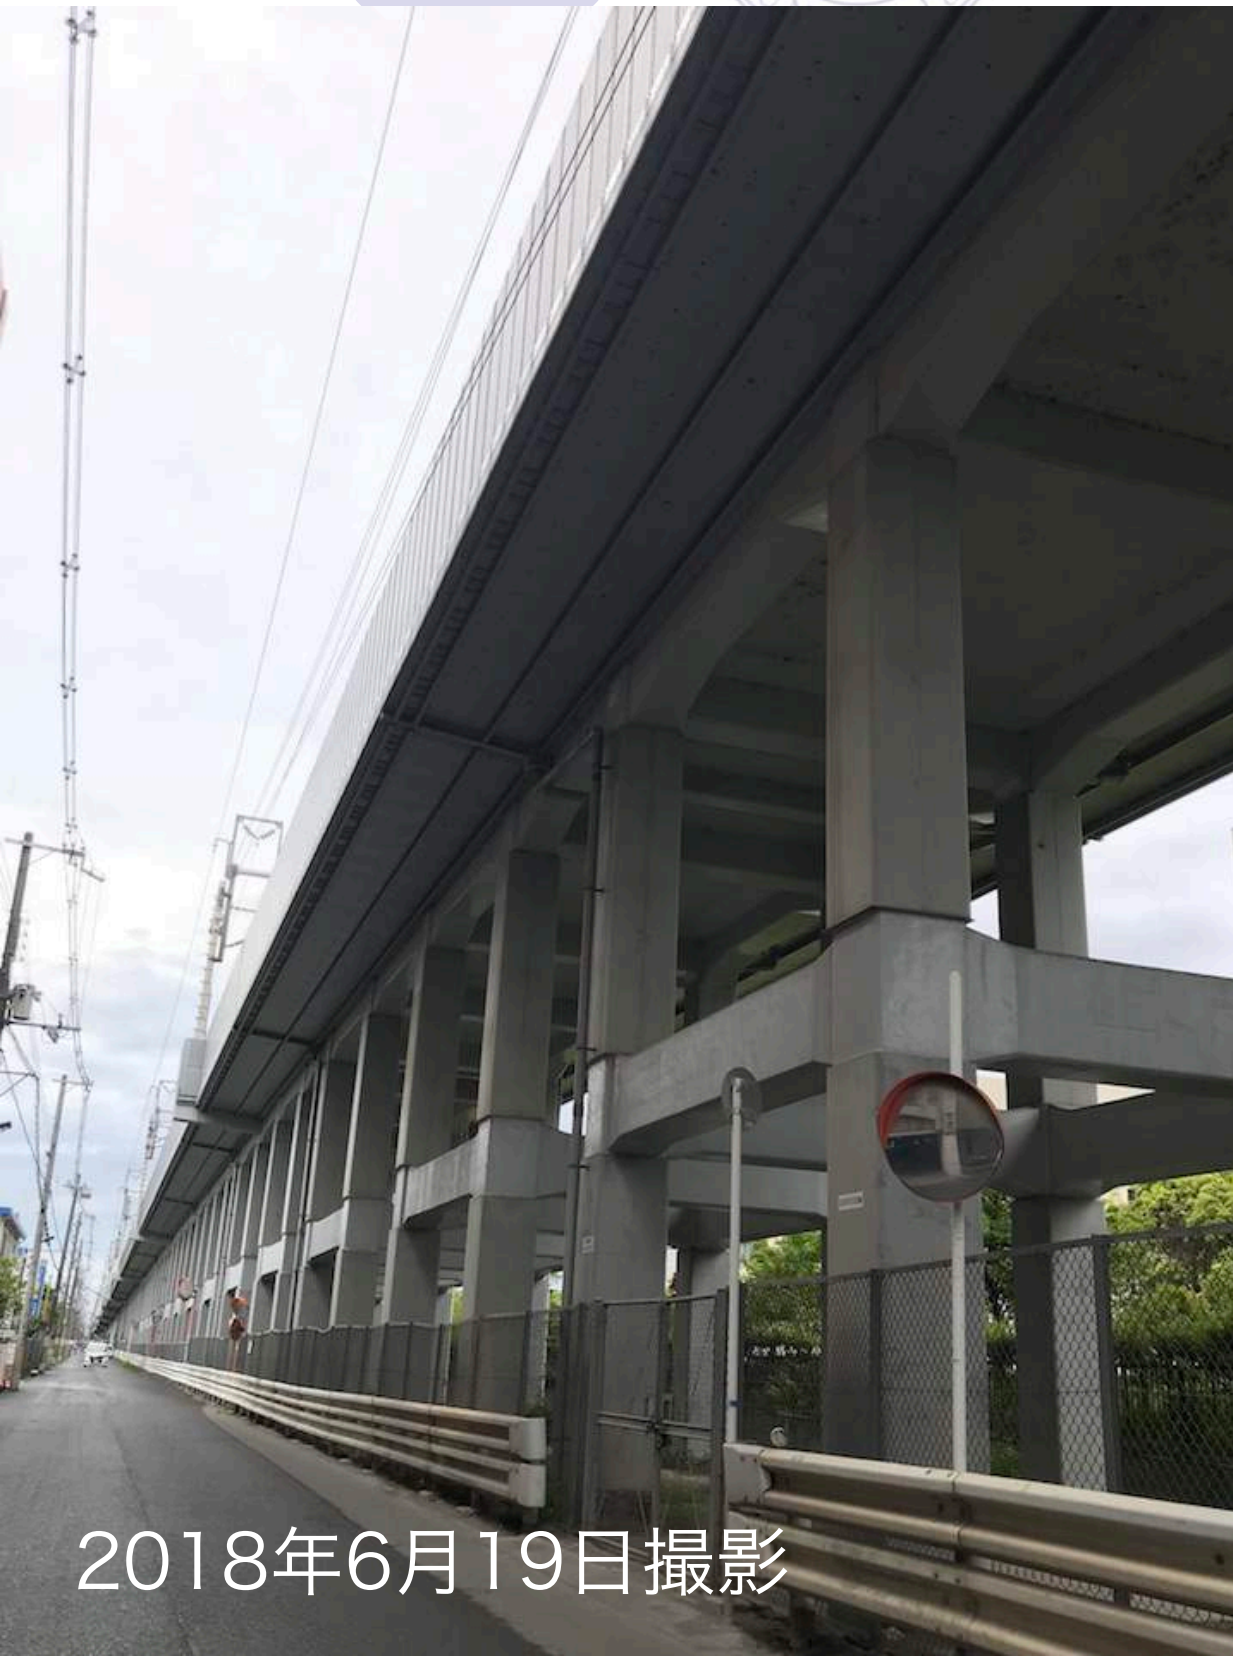
- 東海旅客鉄道(株)管理
- 強い地震動が観測された茨木—高槻間の新幹線高架橋沿いに移動しながら、目視で確認。
- 耐震補強がなされ、特に被害は見受けられなかった。

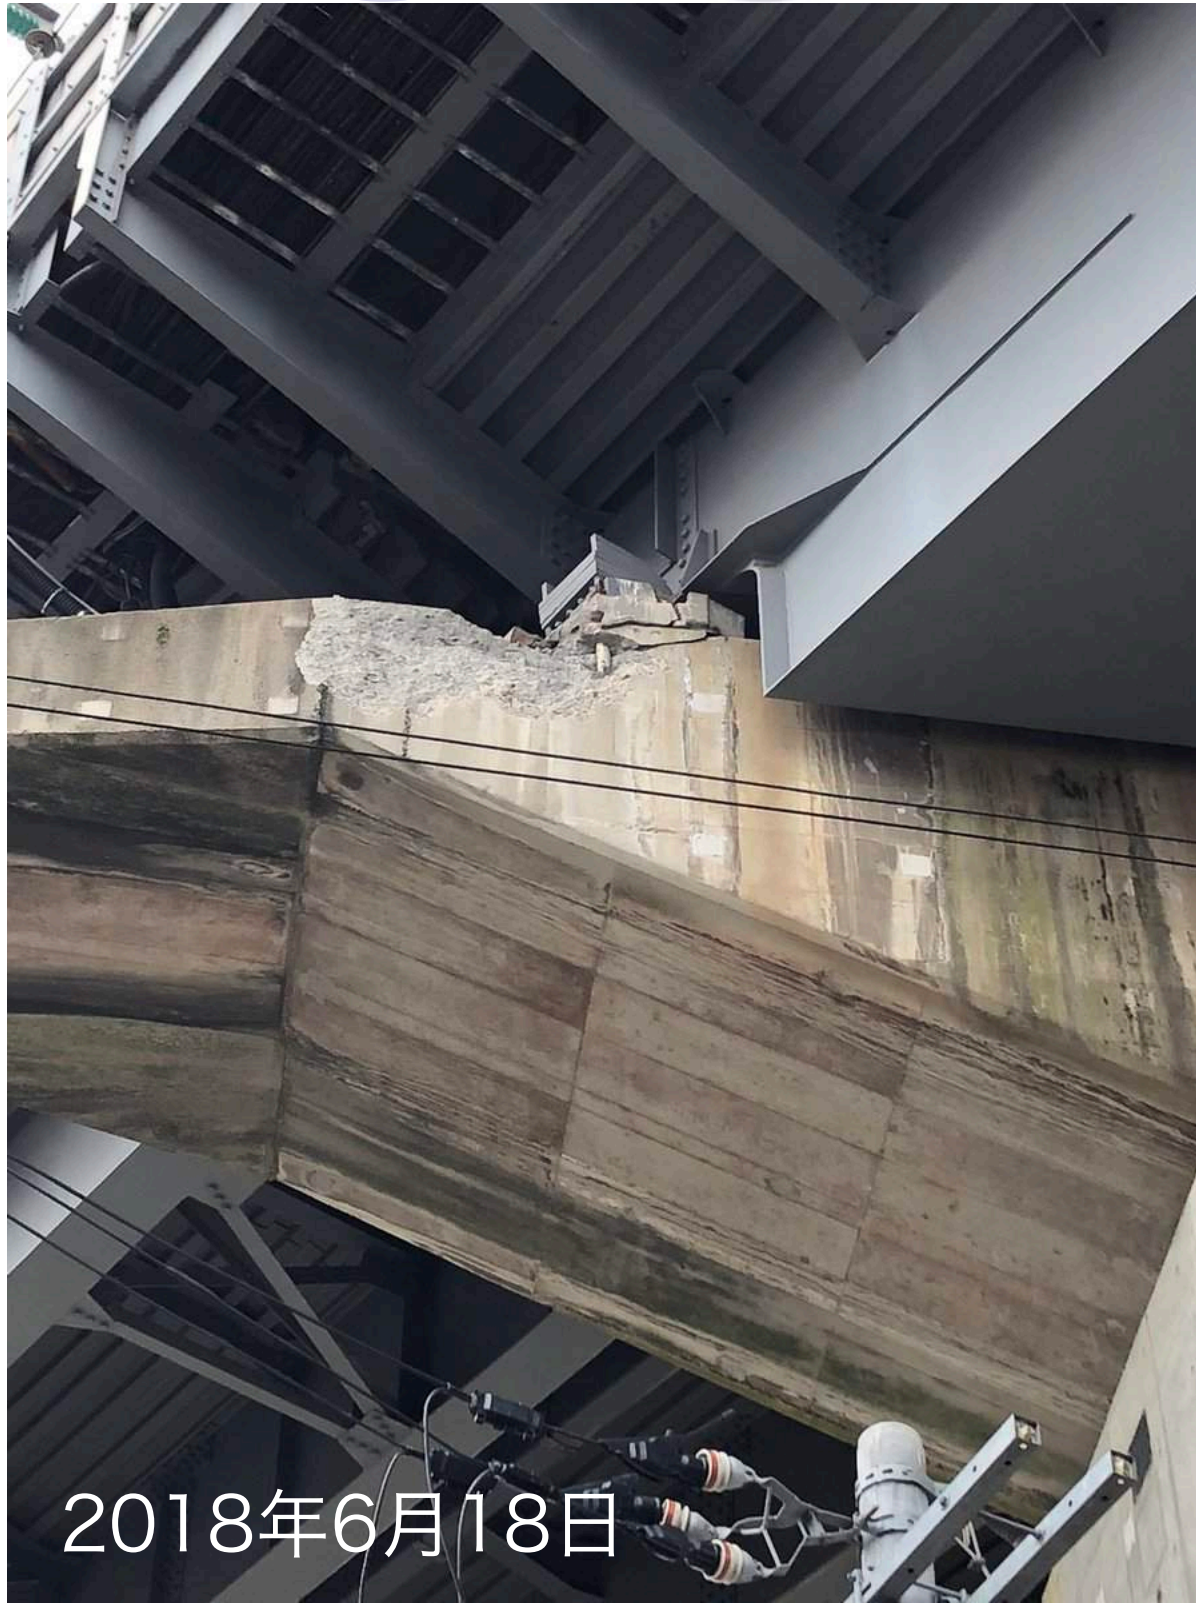
- 東海旅客鉄道(株)管理
- 新大阪駅から少し西に進んだ国道176号を越える跨道橋において、桁の変位制限装置の取付部が破損，コンクリートが落下している報告があった。

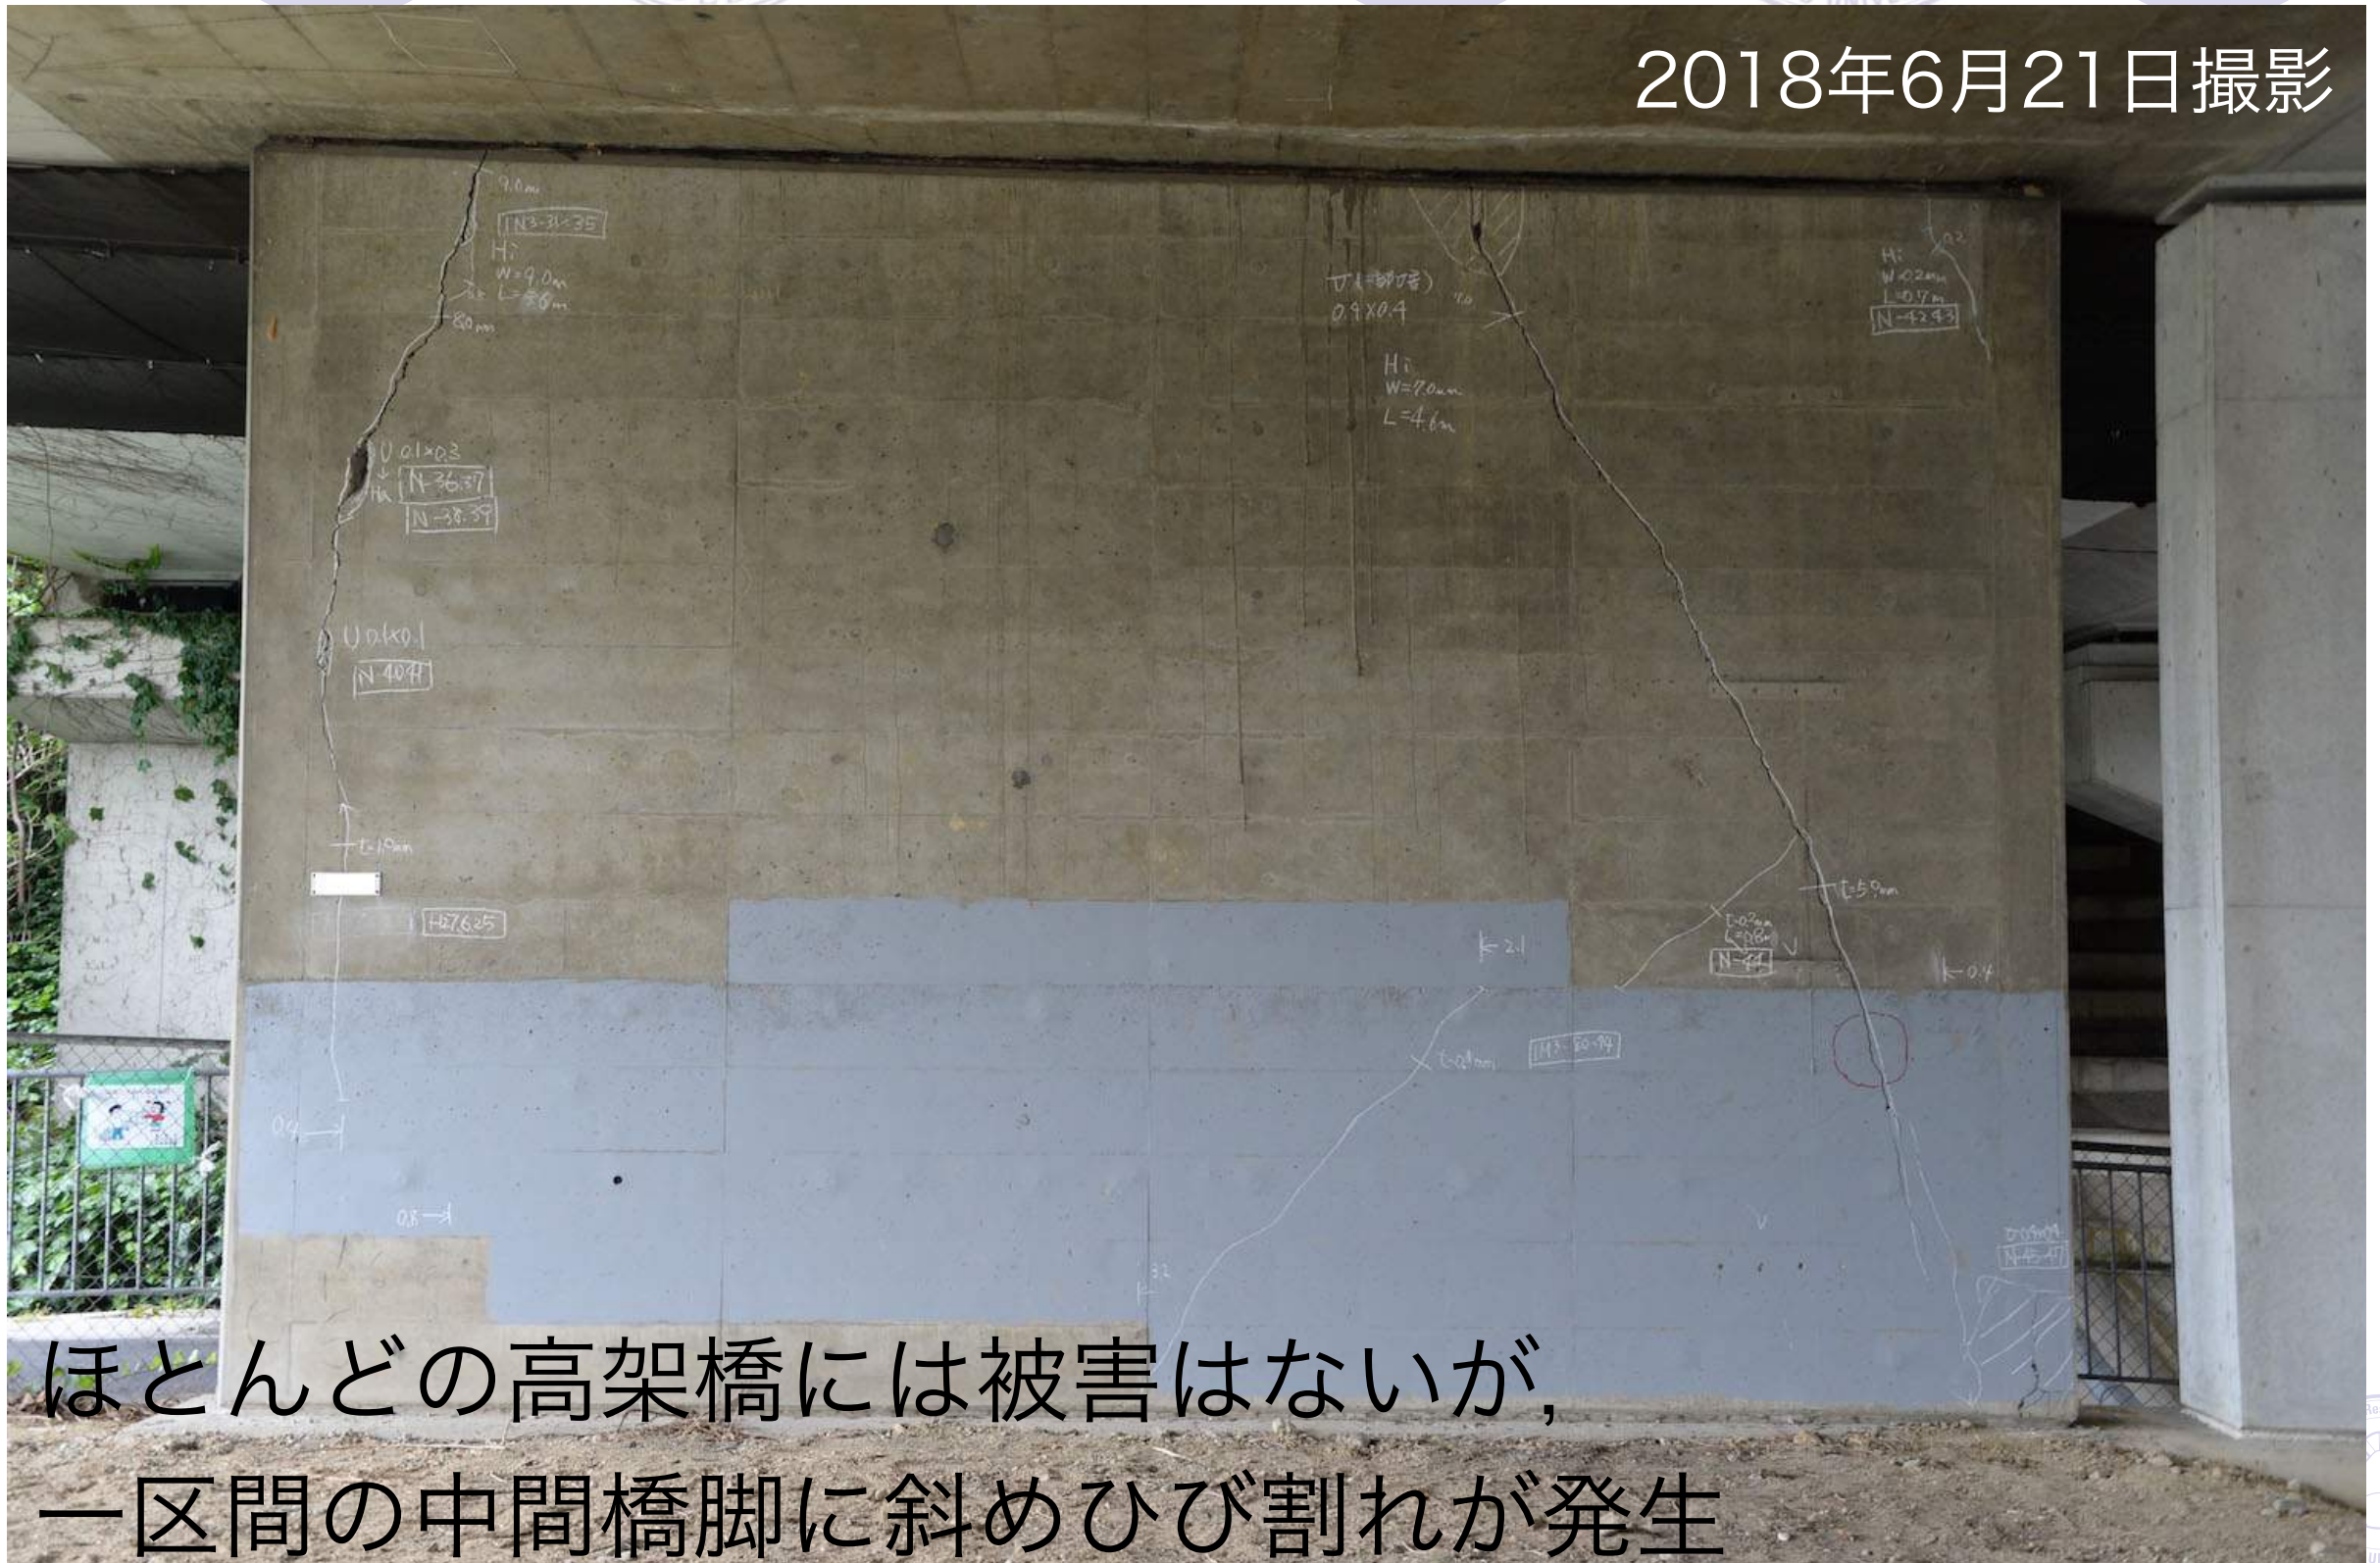
ほとんどの高架橋には被害はないが、  
一区間の中間橋脚に斜めひび割れが発生

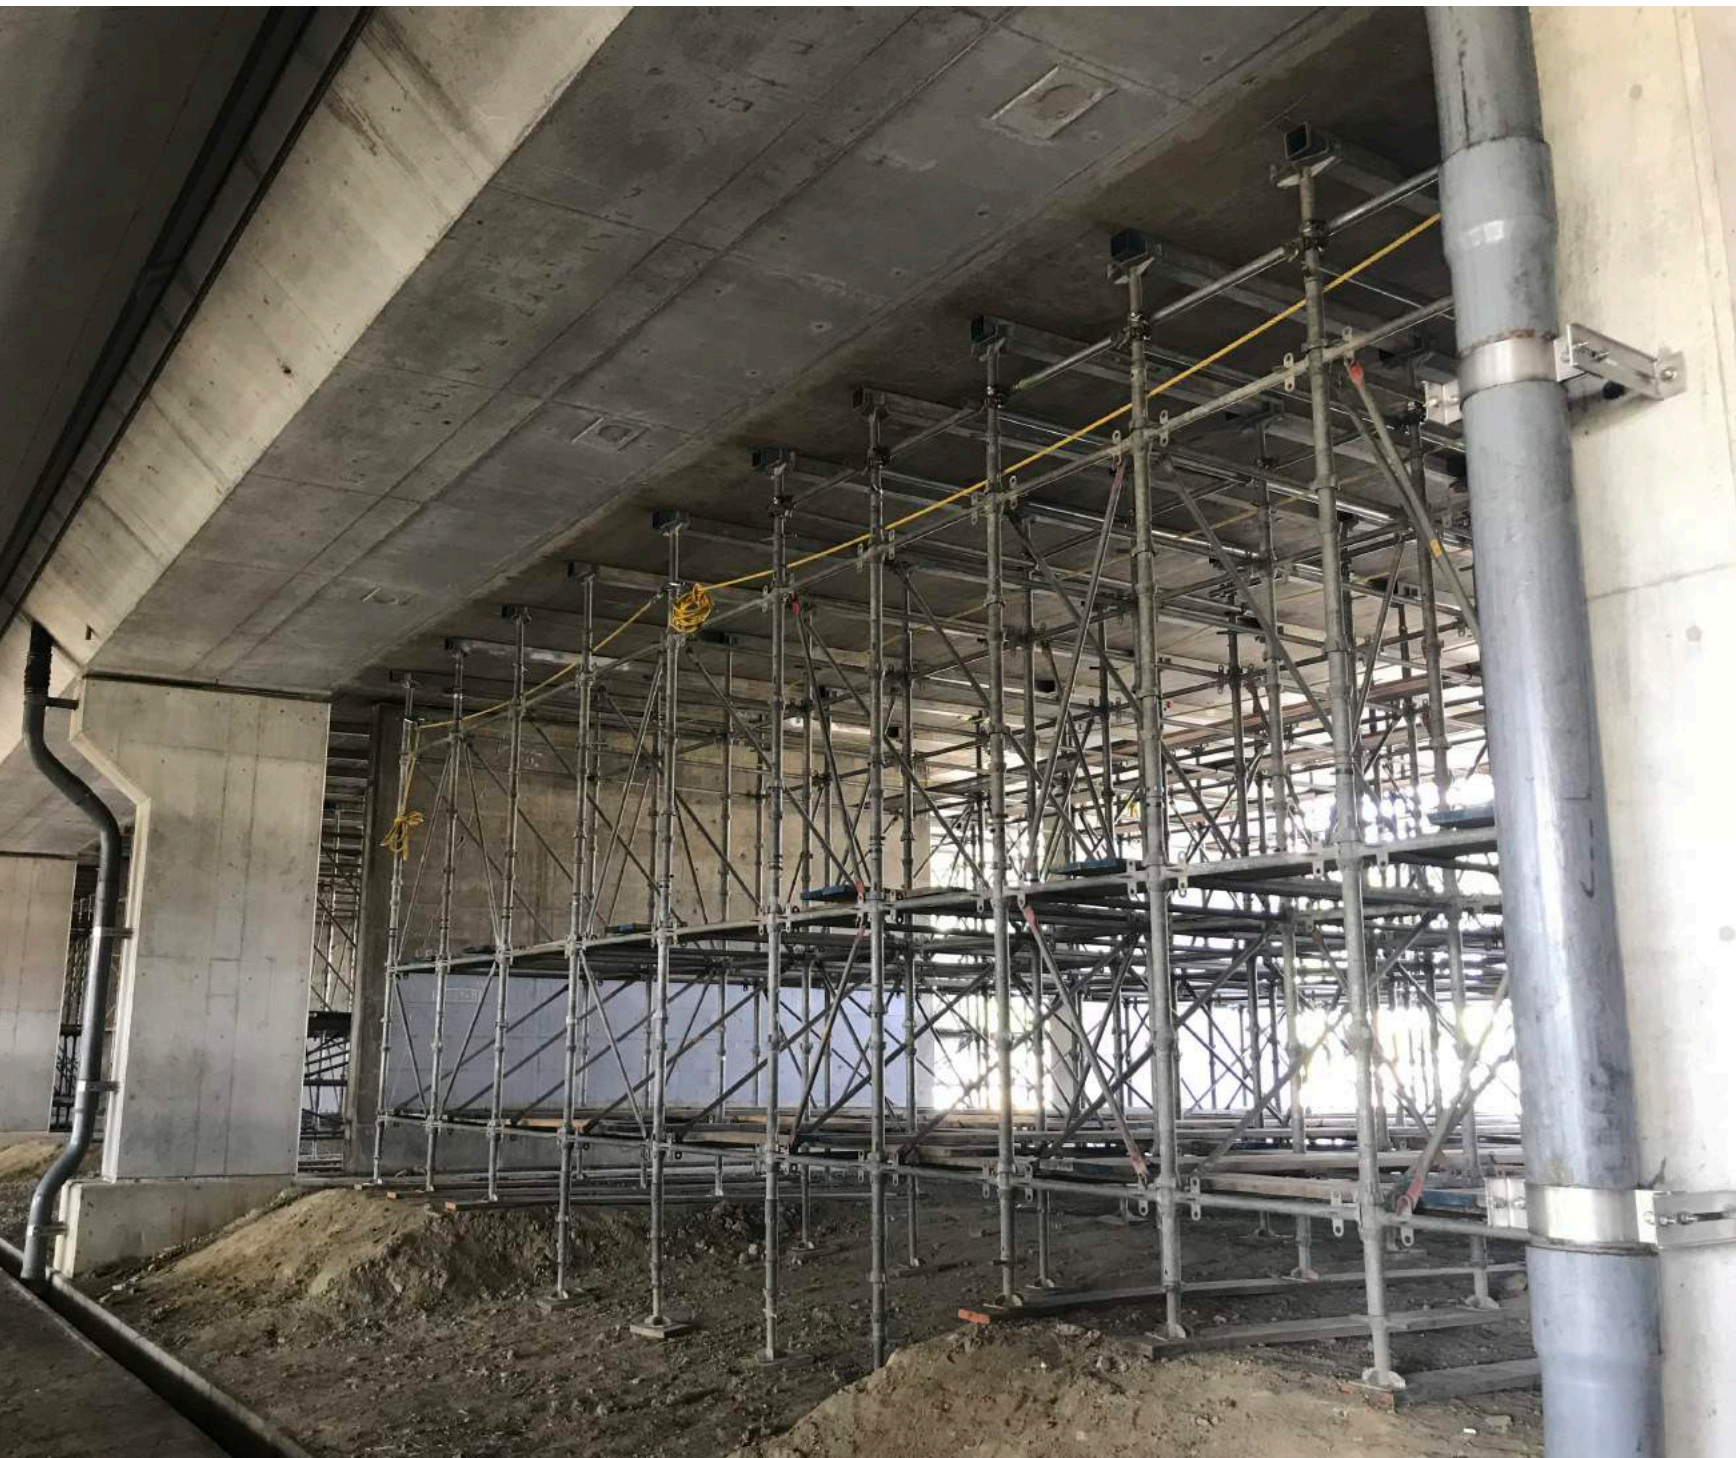
- 拡幅部の橋脚は無被害のため、鉛直支持能力が直ちに失われる可能性は小さいものの、7月11日に再度現地を訪問した際には、桁の鉛直支持のためのベントが設置されていた。
