# 構造物の調査報告（1）

高橋良和

京都大学

土木学会地震工学工学委員会

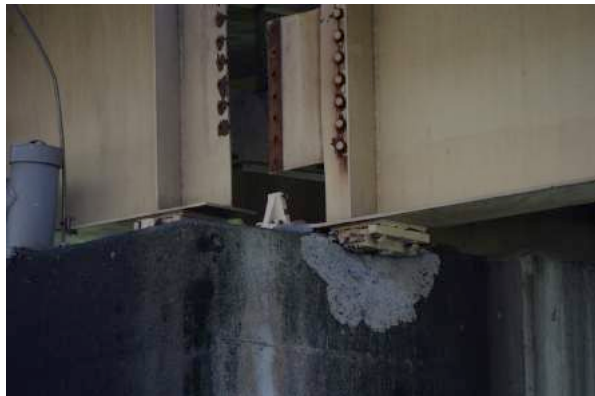
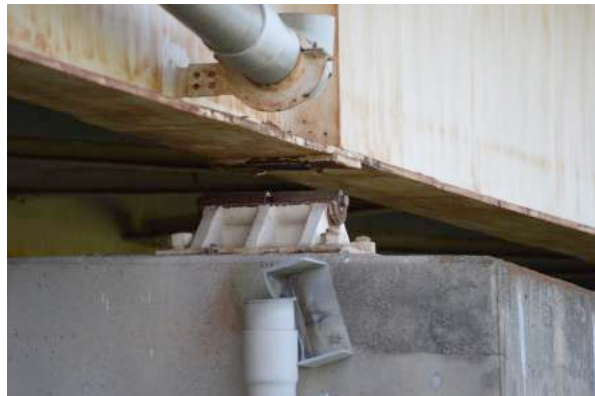
- 平成14～16年度に橋脚をRC巻立耐震補強
- 20径間橋梁の鋼製支承，桁間連結板の多くが損傷

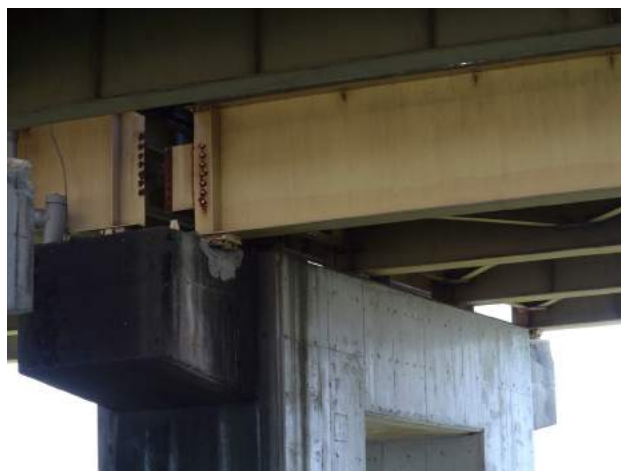
4月15日撮影

前震で大きく被災した橋梁が，本震でさらに被害が拡大

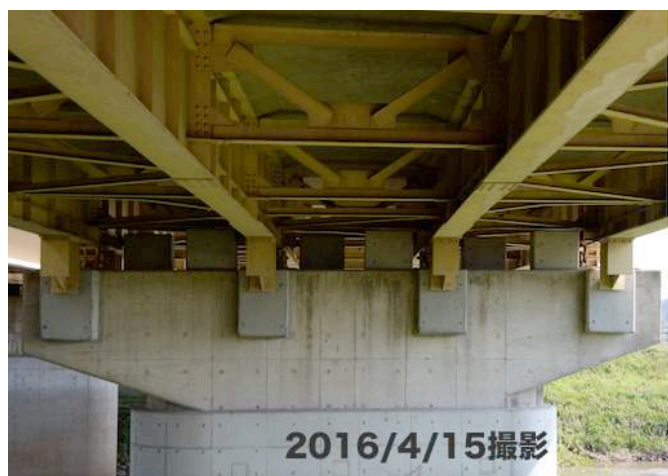
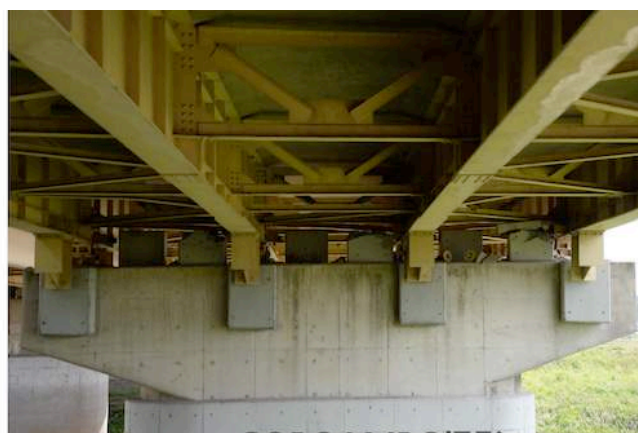
本震でさらに被害が拡大したが、落橋防止システムが機能した

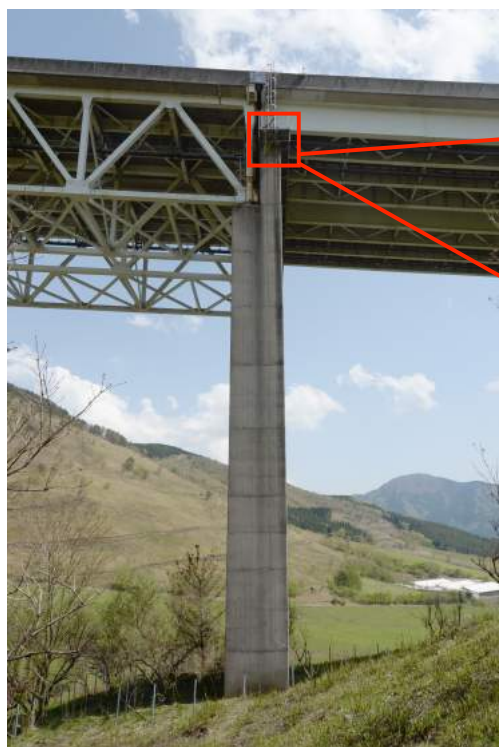
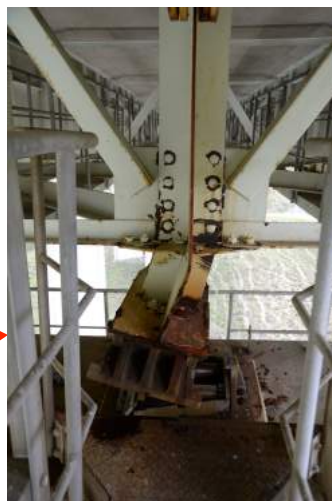
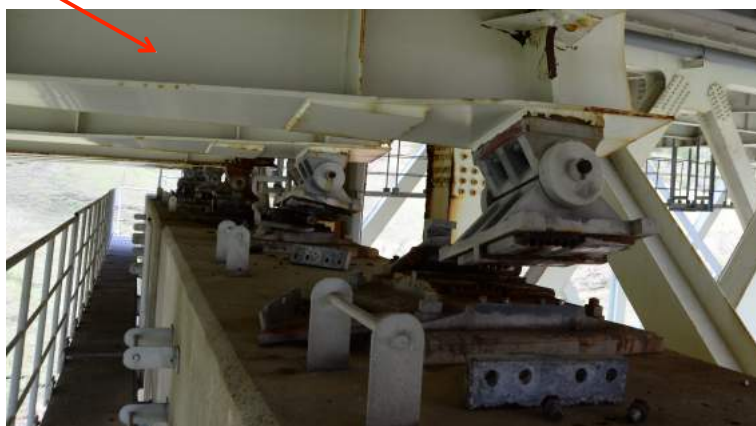
## 並柳橋 P4橋脚 大分自動車道

鉋桁端部の  
主桁屈曲

鋼製支承破壊

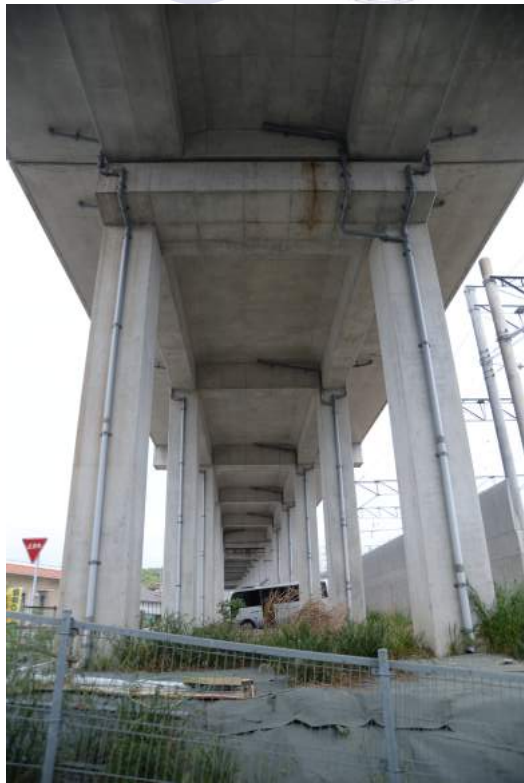
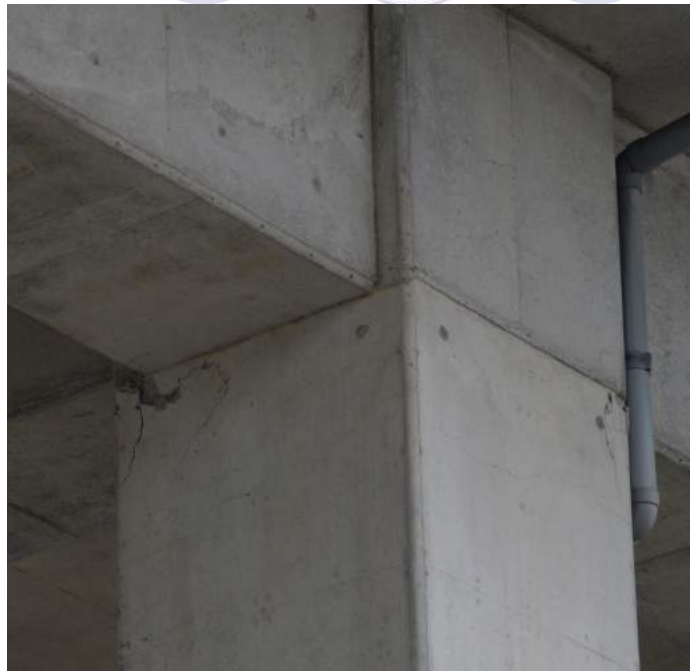
高架橋柱上部に軽度な曲げひび割れ

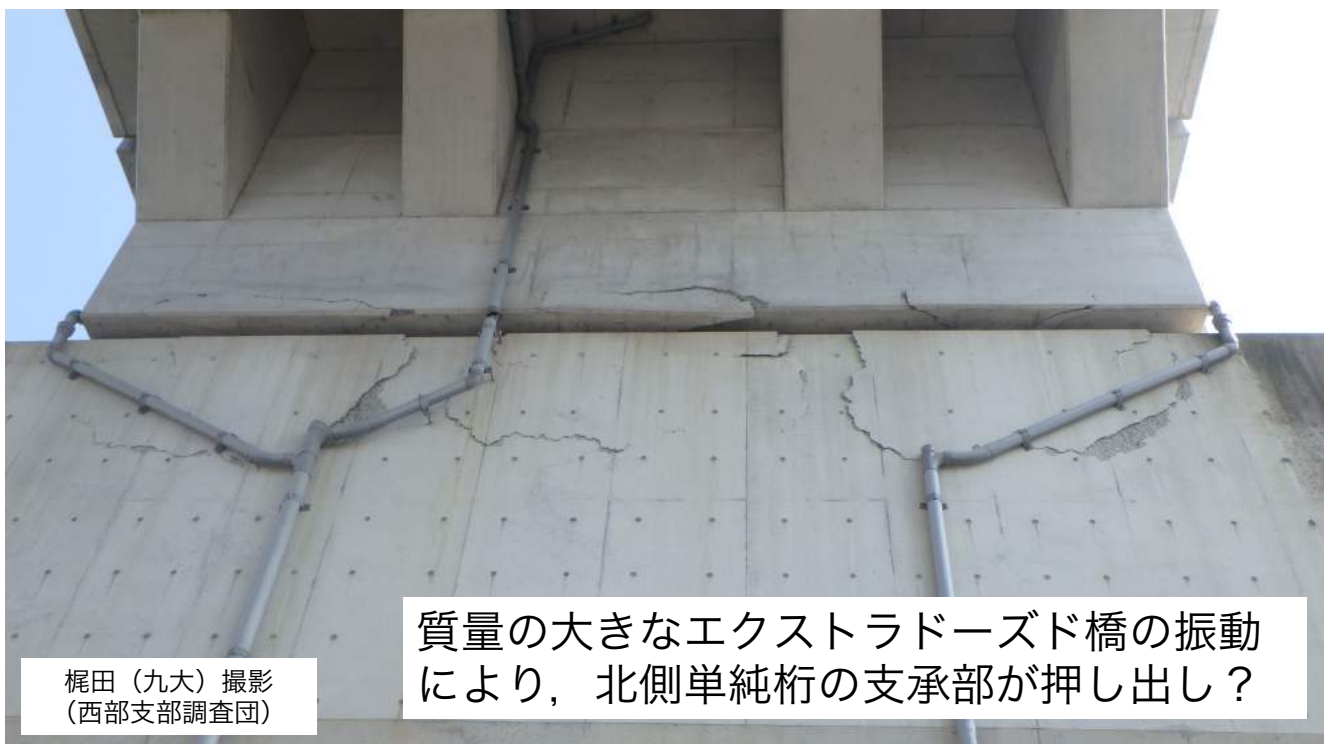
質量の大きなエクストラードス橋の振動  
により、北側単純桁の支承部が押し出し？

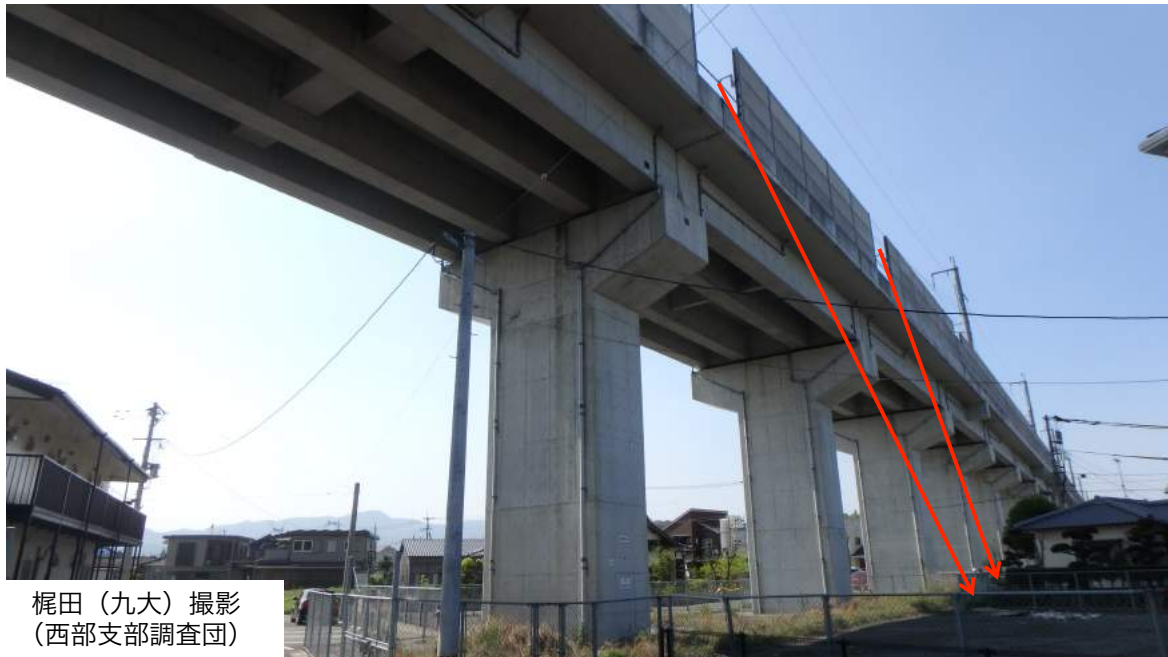
防音壁の落下

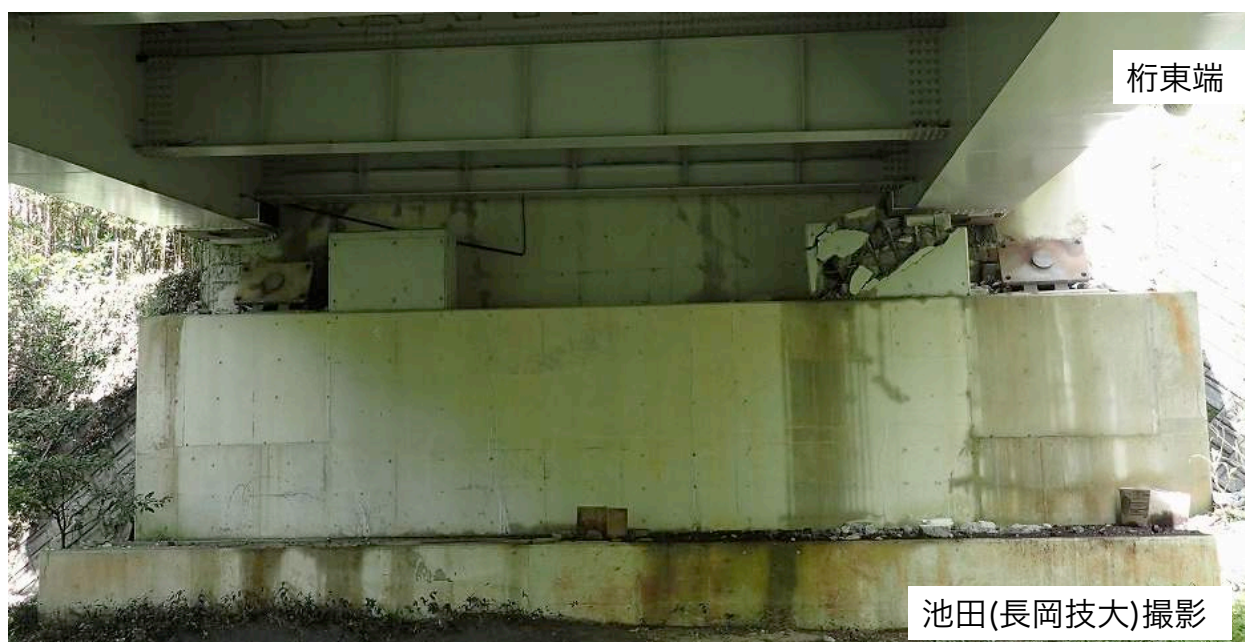
横方向移動制限装置が破壊しながら変位を制限

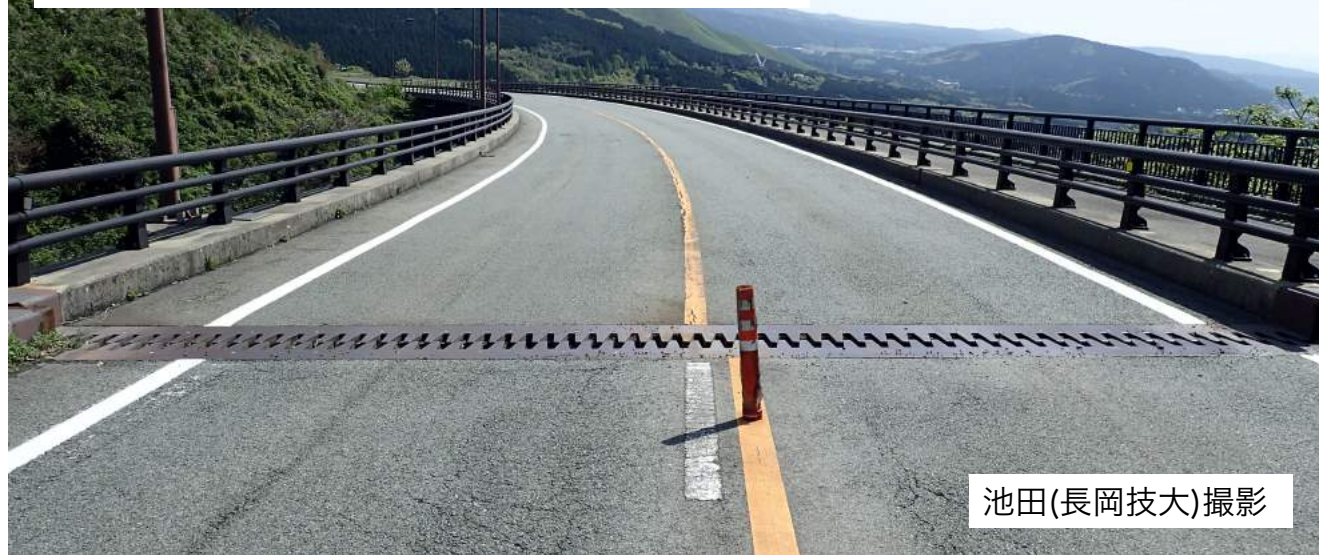
南詰：桁は西側  
北詰：桁は東側  
に移動  
桁は時計回りに回転

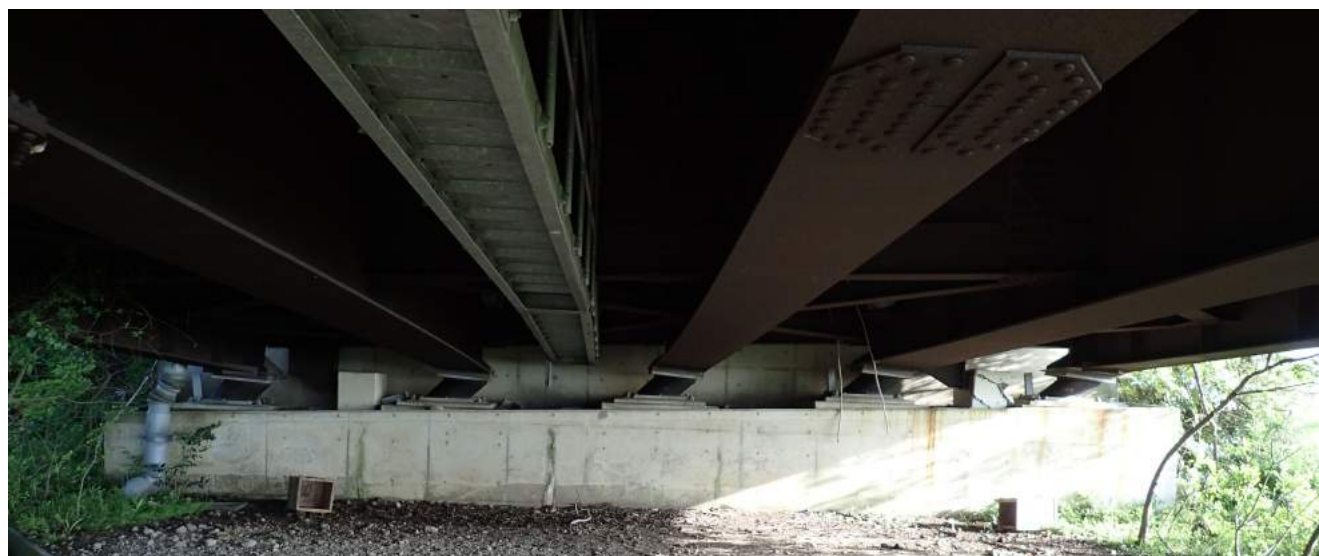
ゴム支承が大きく変形したまま桁が直角方向に移動

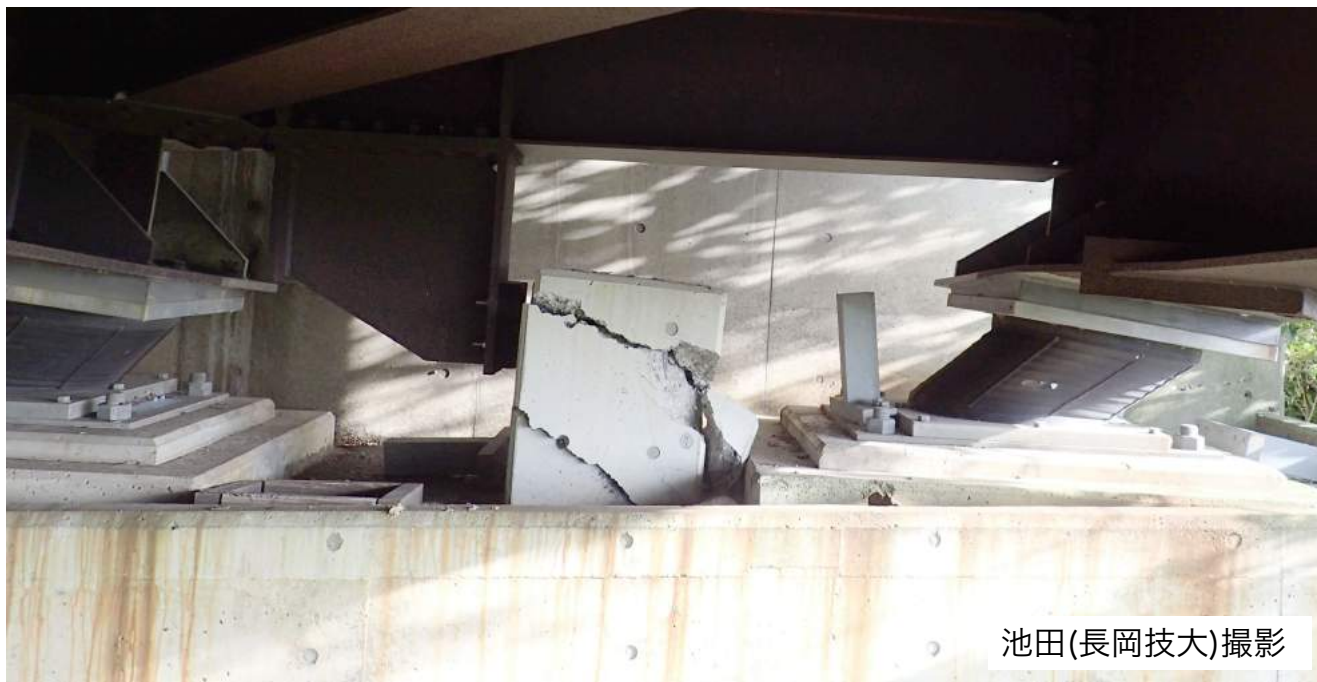
横方向移動制限装置に衝突, 損傷

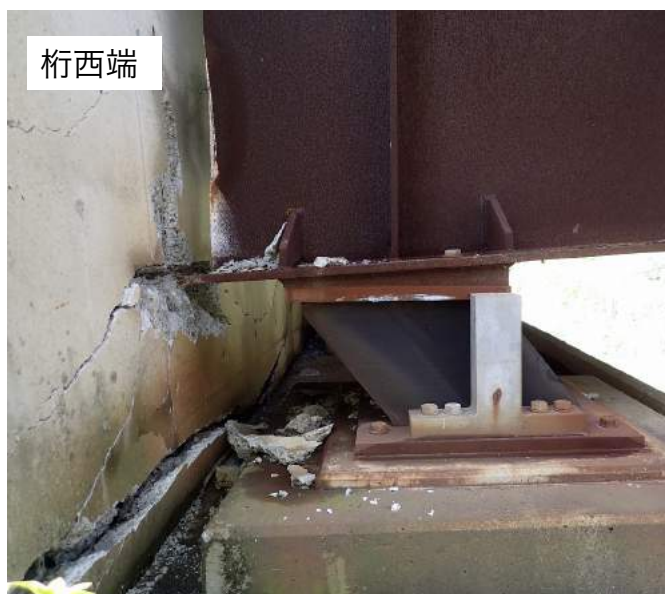
桁西端

ゴム支承が大きく変形し、桁端衝突。支承が逸脱し桁が移動。

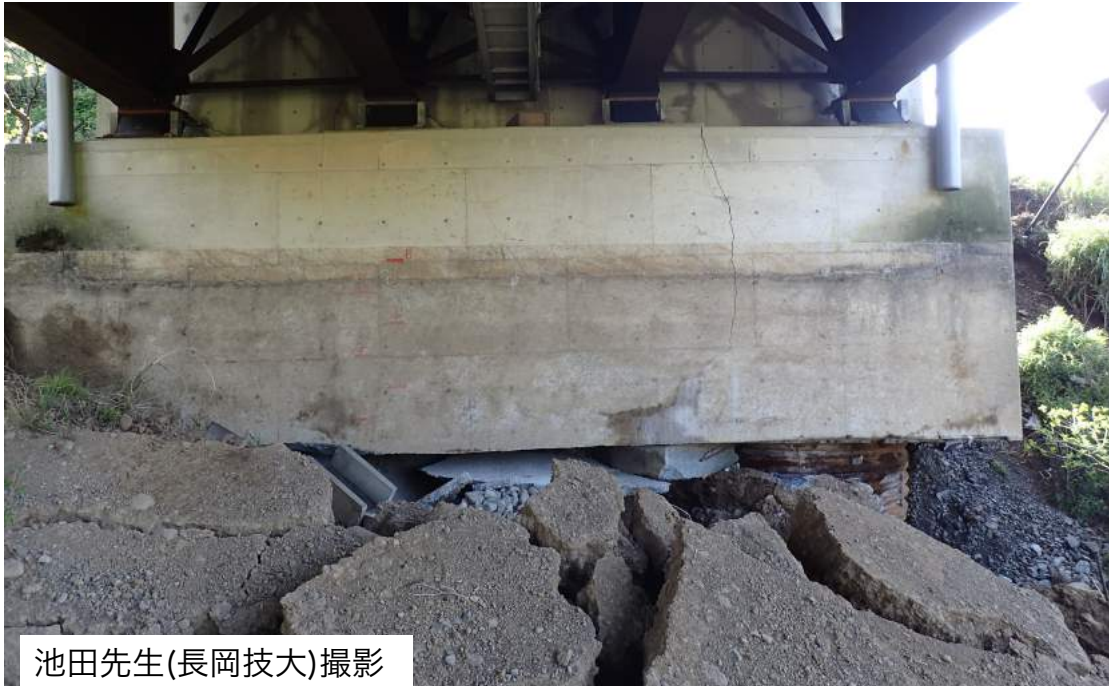
橋台部周辺地盤が沈下。基礎が露出し、橋台に縦ひび割れ。

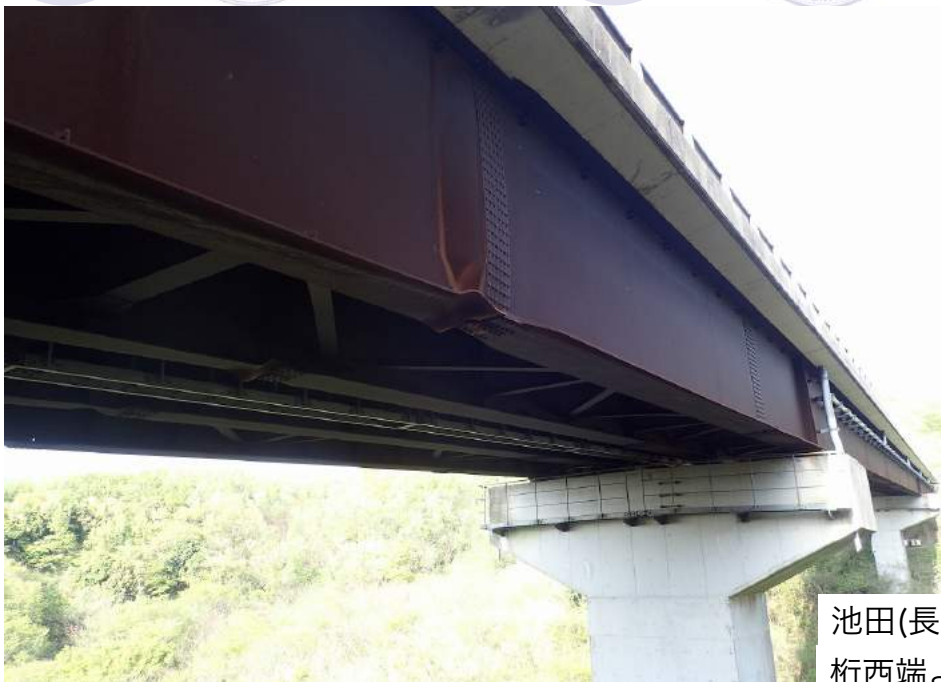
主桁下部が座屈
