平成28年（2016年）熊本地震  
地震被害調査結果 速報会

## 構造物調査報告2 (阿蘇大橋およびその周辺の橋梁の被害調査)

早稲田大学 秋山充良

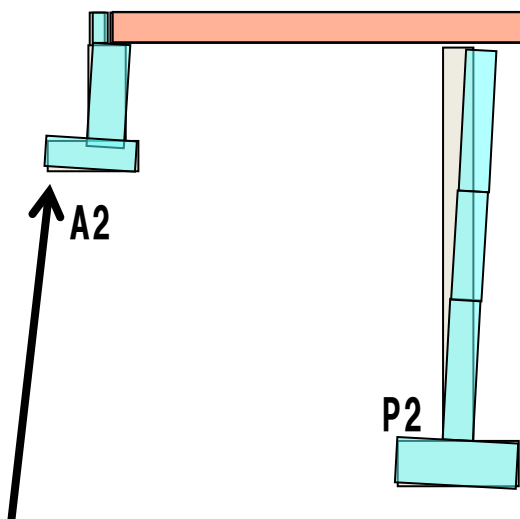
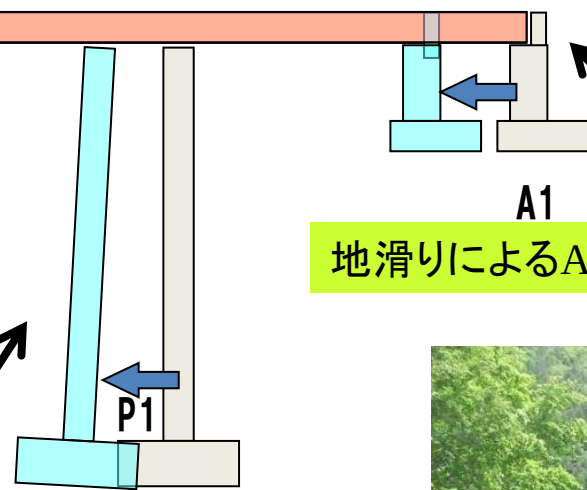
地滑りによるA1の移動

地滑りによるP1の移動

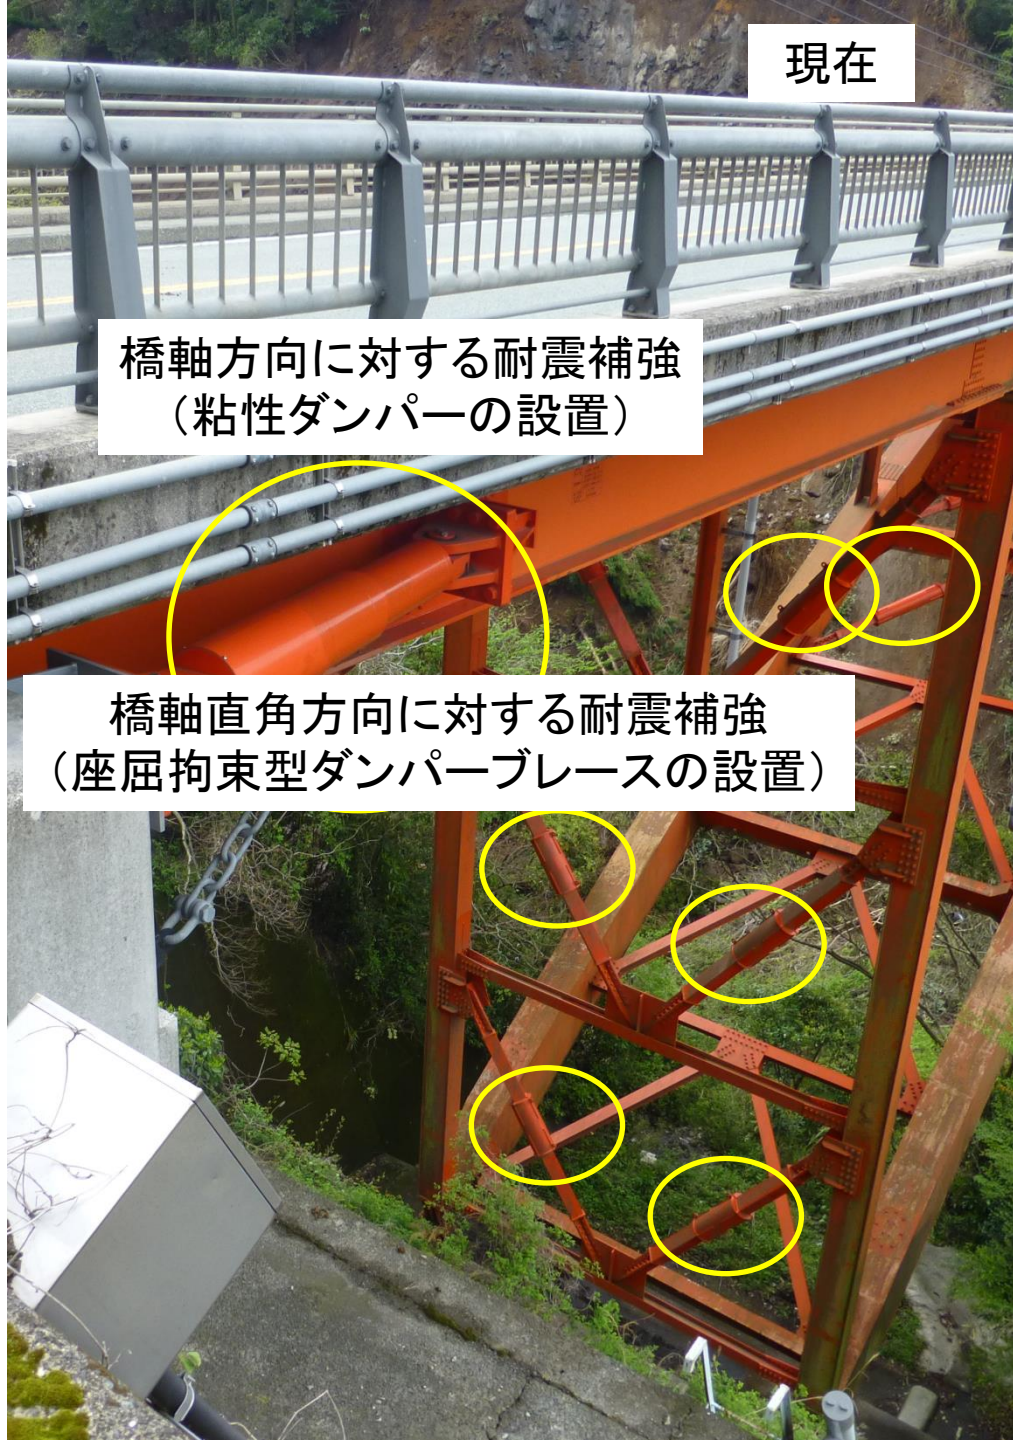
現在

橋軸方向に対する耐震補強  
(粘性ダンパーの設置)

橋軸直角方向に対する耐震補強  
(座屈拘束型ダンパーブレースの設置)

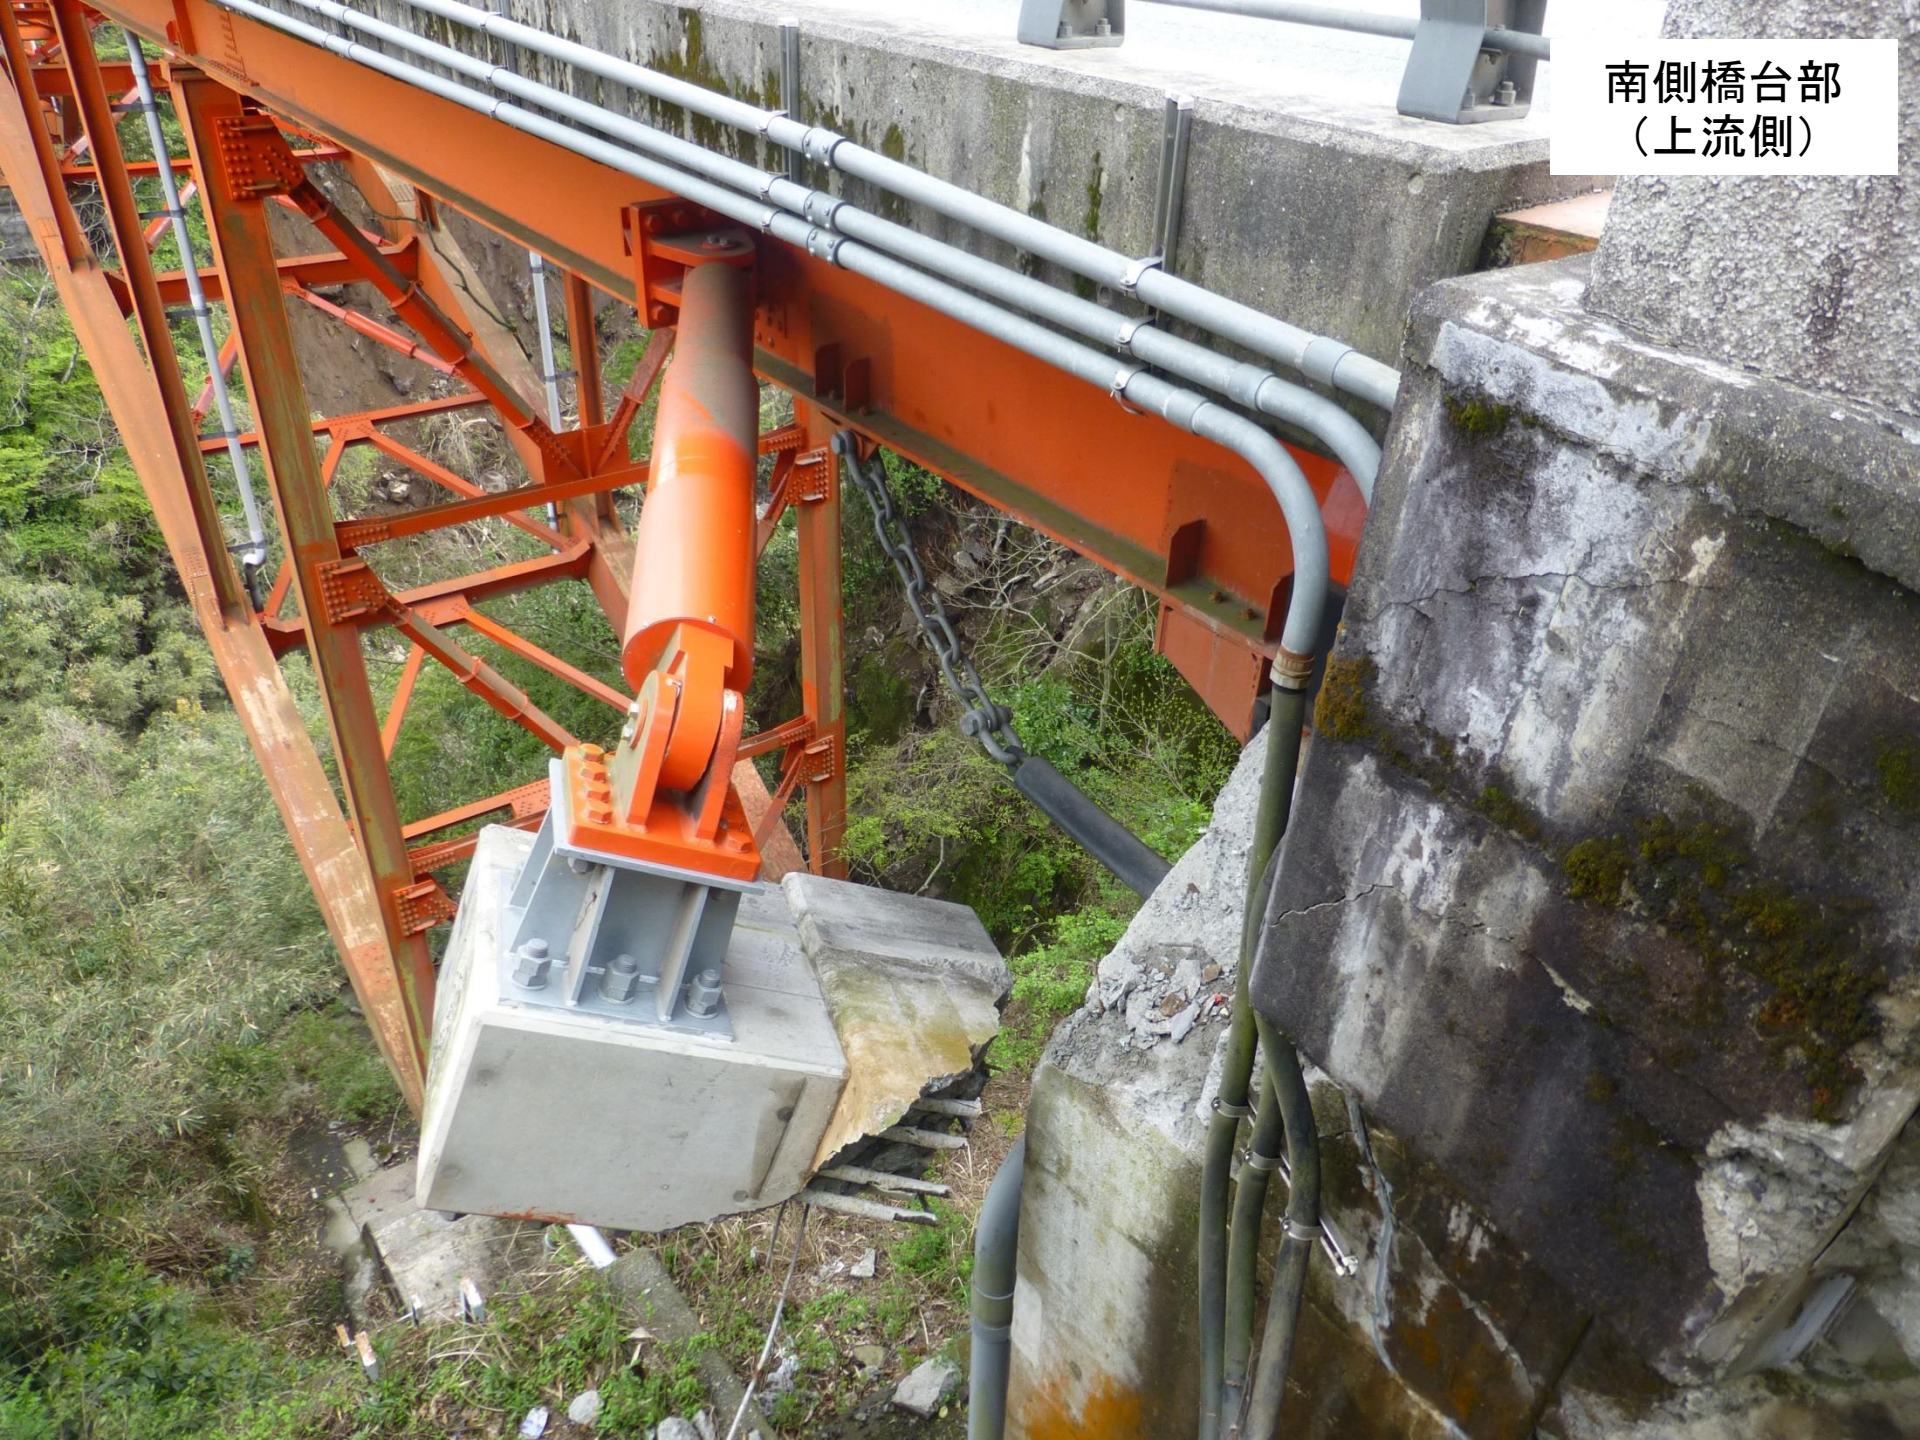
南側橋台部  
(上流側)

強震動の作用による損傷ではない？ 設計時に想定されていない地すべりによる橋台部の移動が原因か？  
そのような作用に対しても、ダンパーよりも先に取付け部が損傷しない設計としたい。

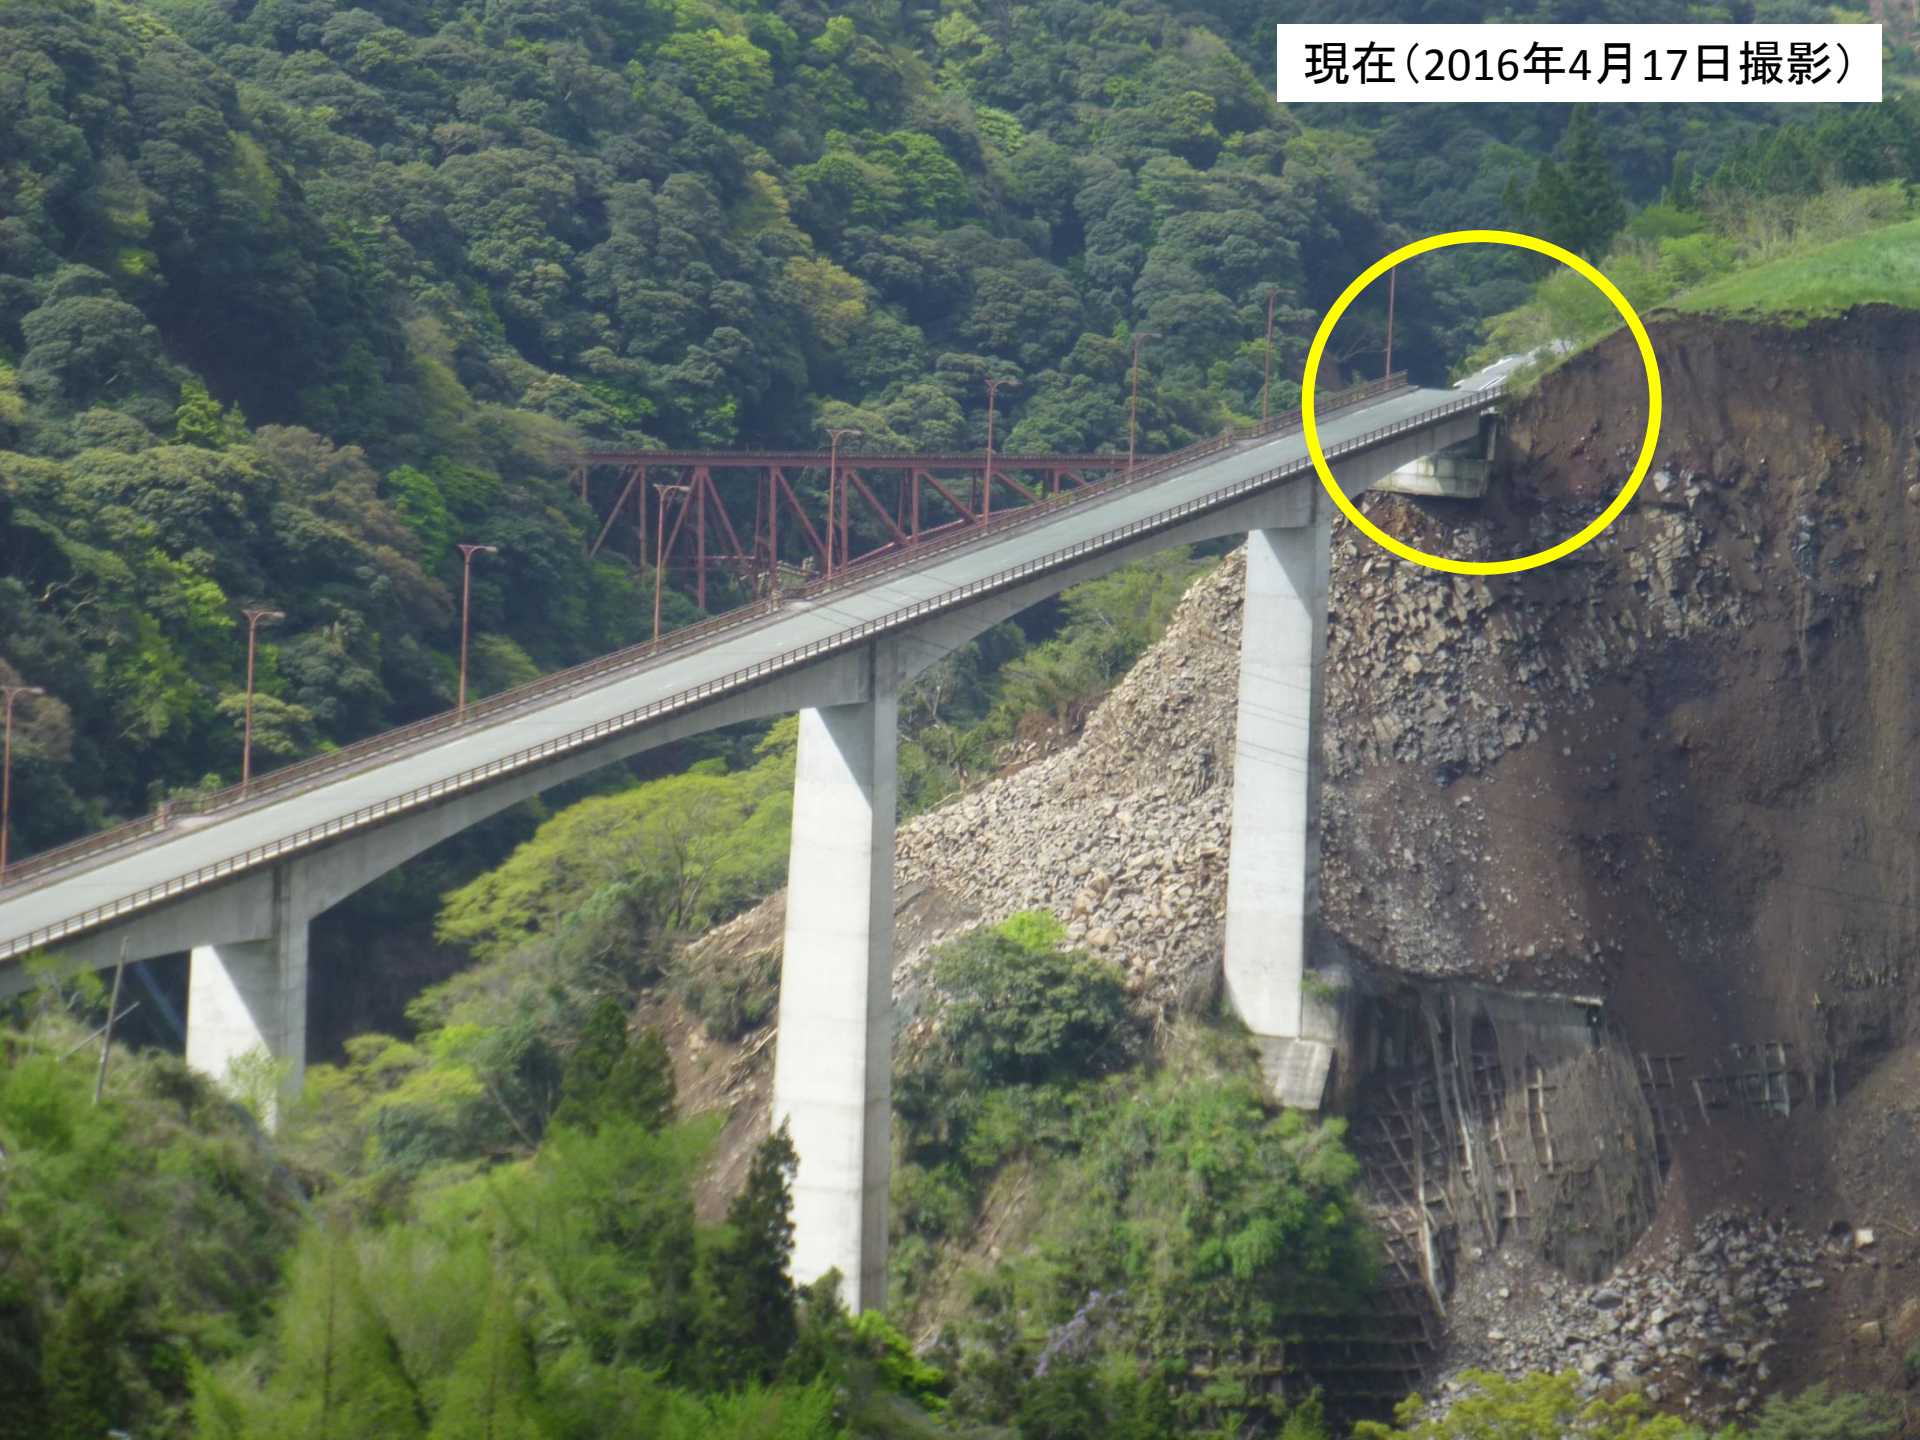
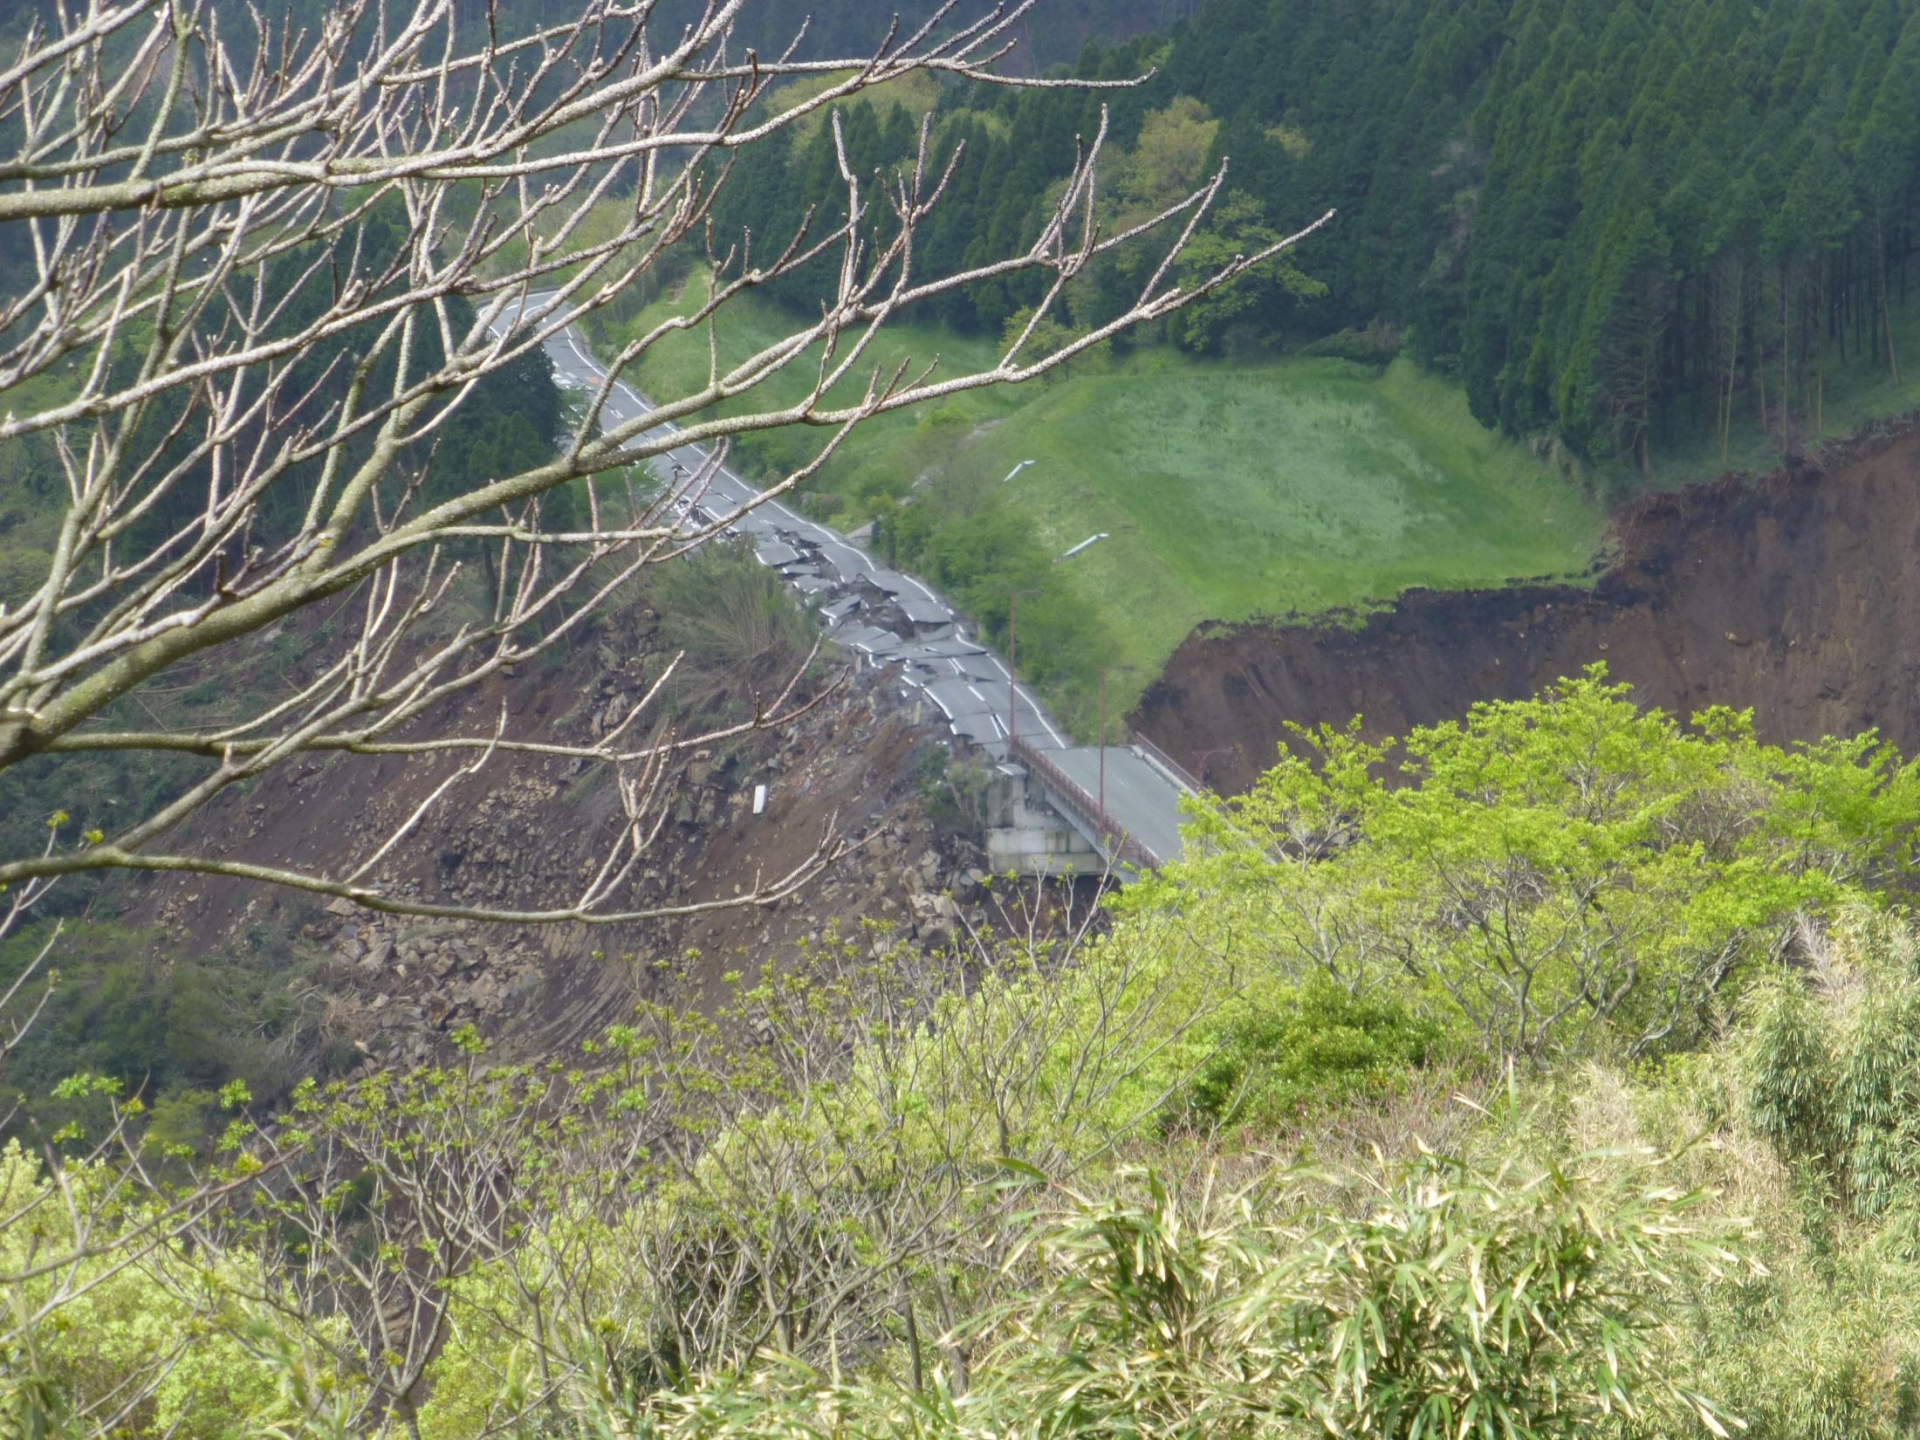
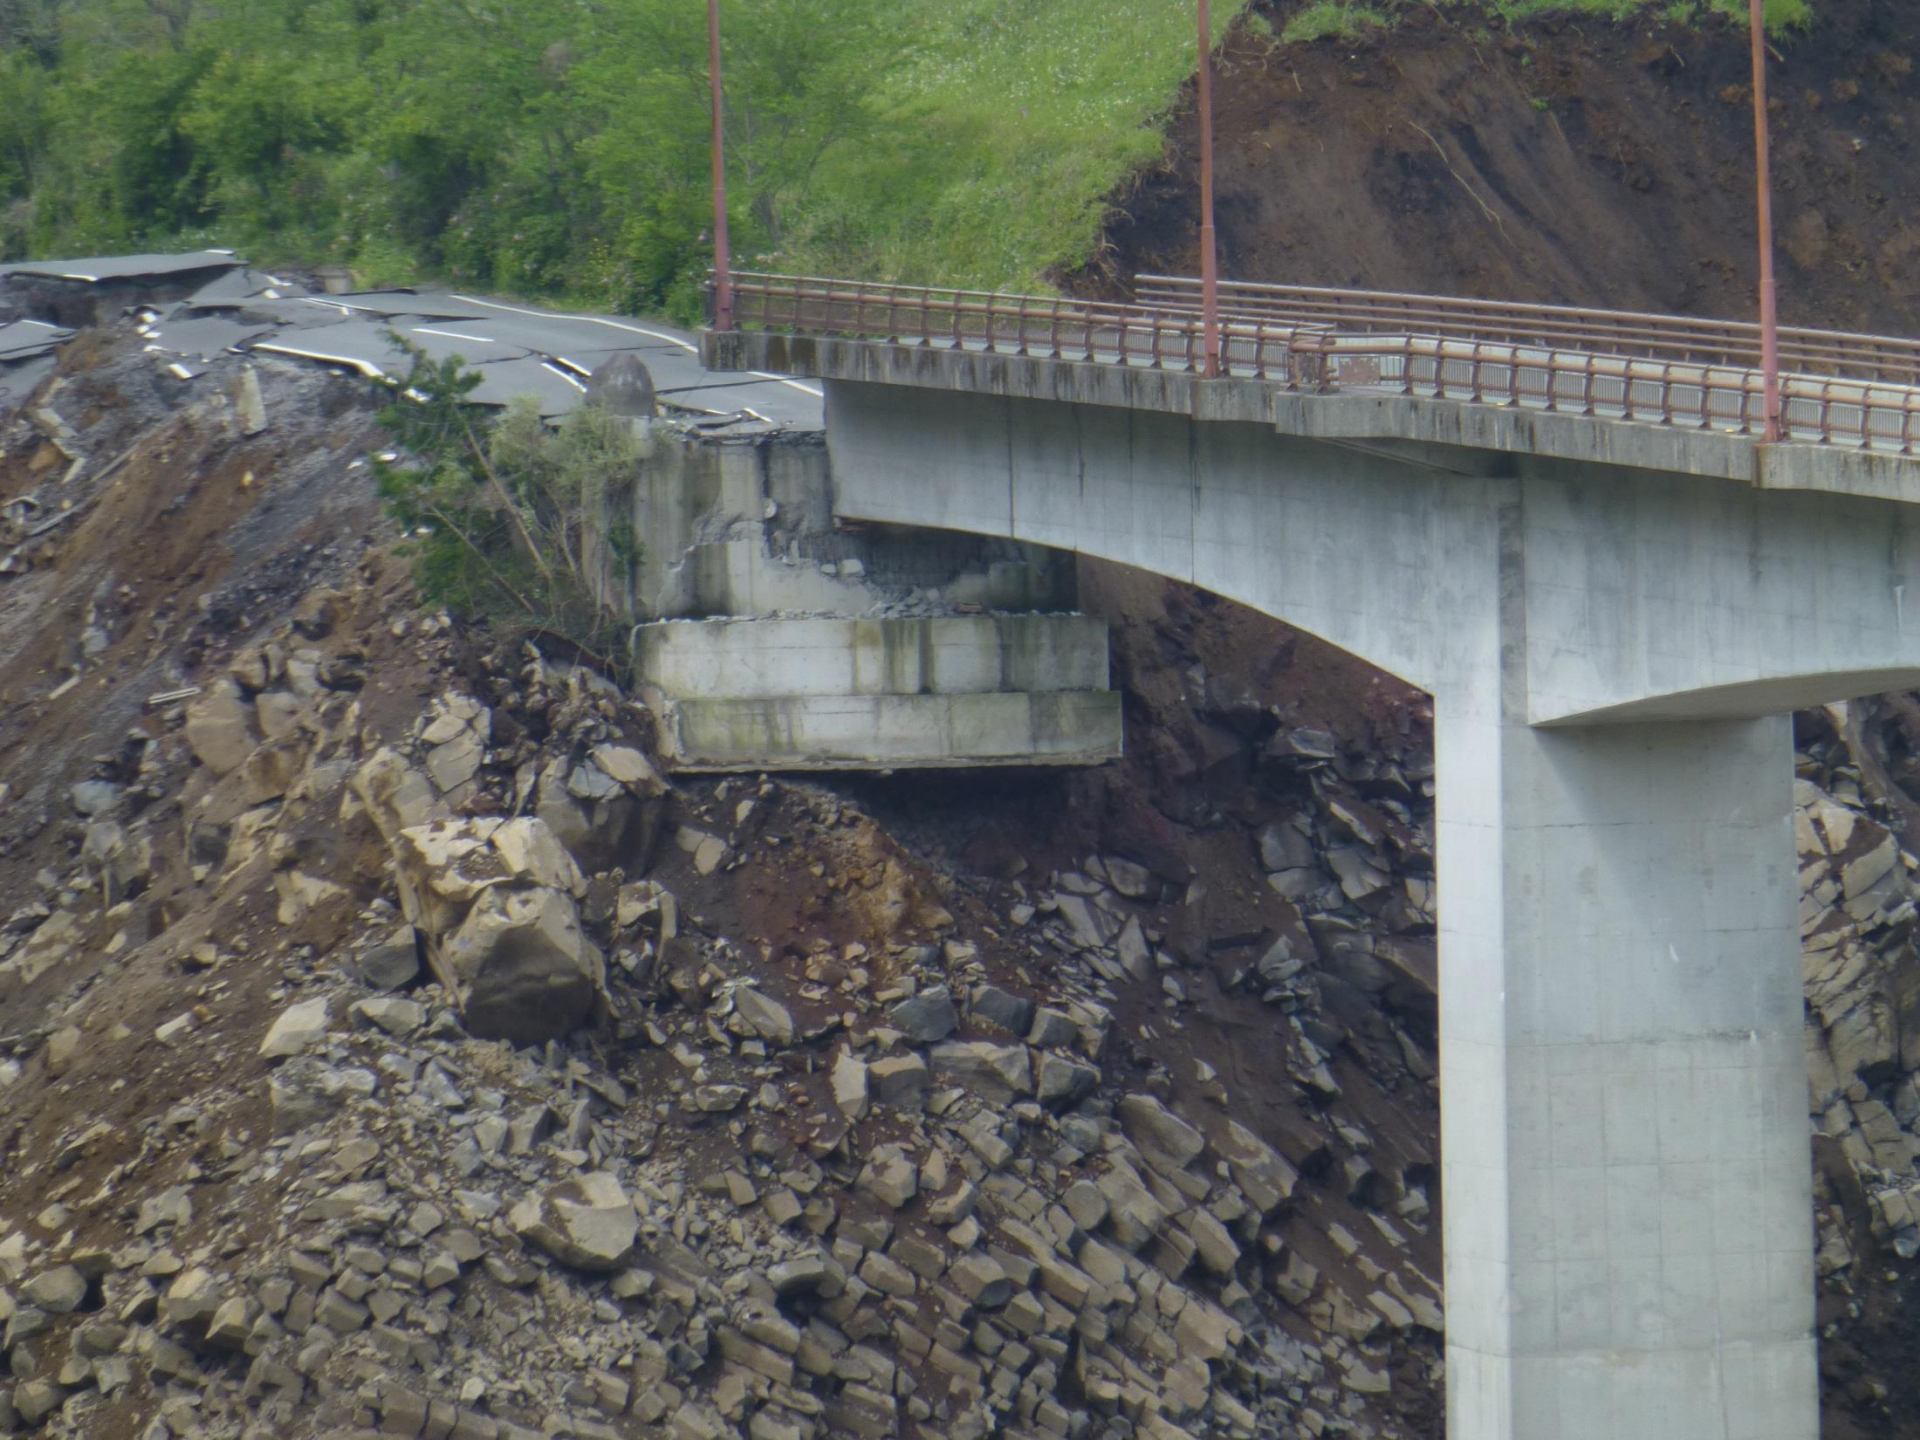
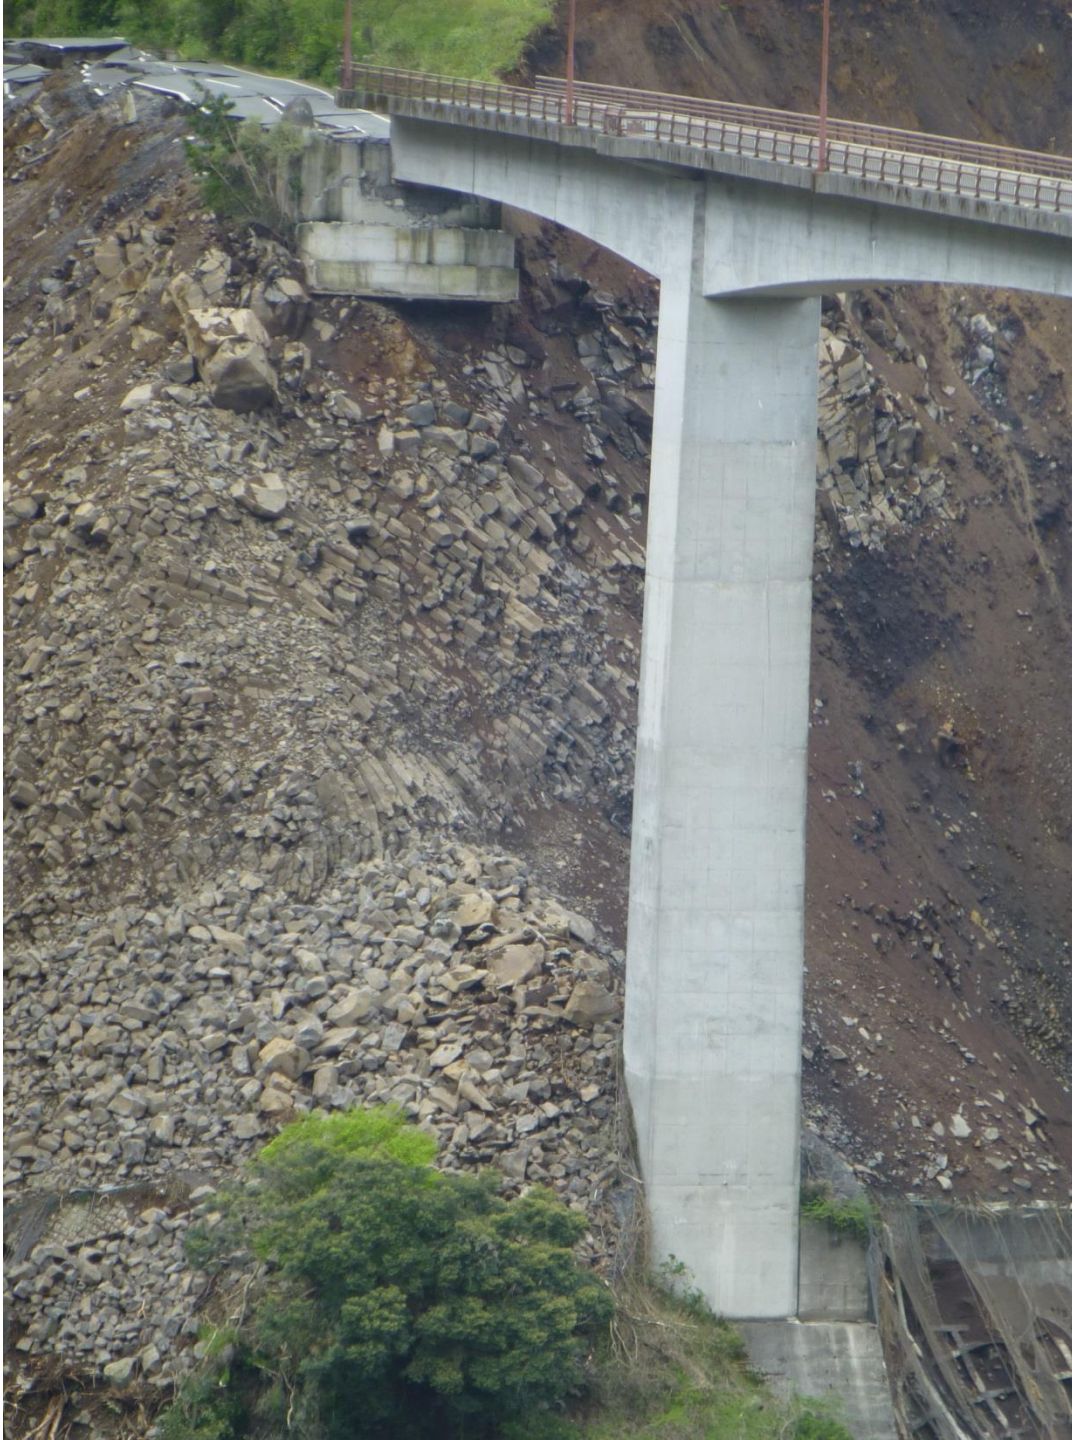
現在(2016年4月17日撮影)

大規模な地すべり

橋台移動

- 桁と橋脚は地すべりの影響を受けていない
- ラーメン構造

橋梁本体の損傷は観察されず  
(目視の範囲)
