平成28年（2016年）熊本地震  
地震被害調査結果 速報会

## 構造物調査報告2 (阿蘇大橋およびその周辺の橋梁の被害調査)

早稲田大学 秋山充良

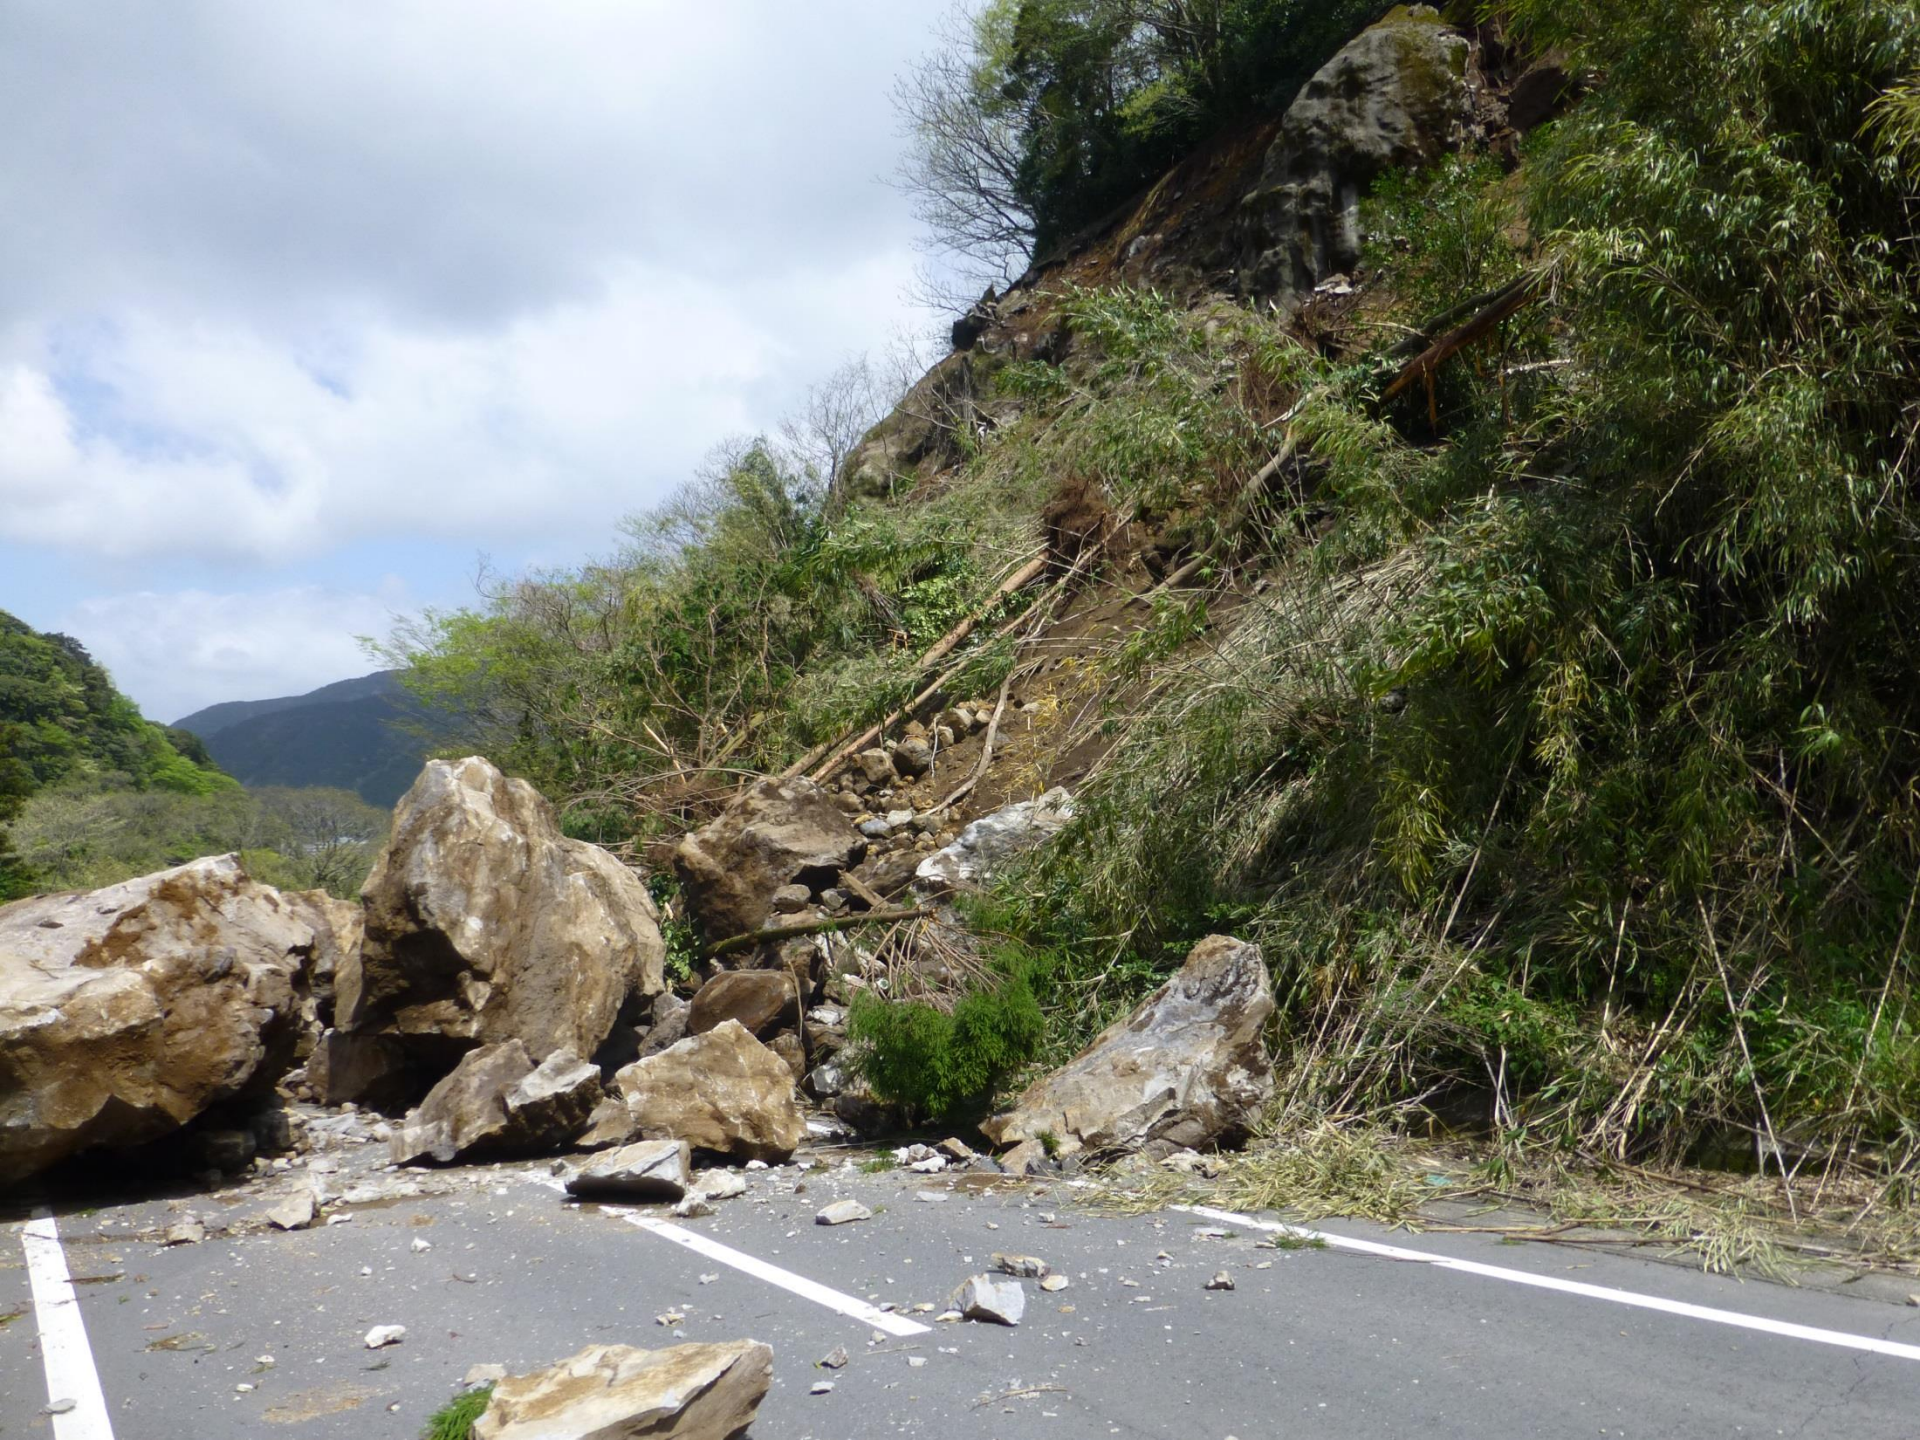
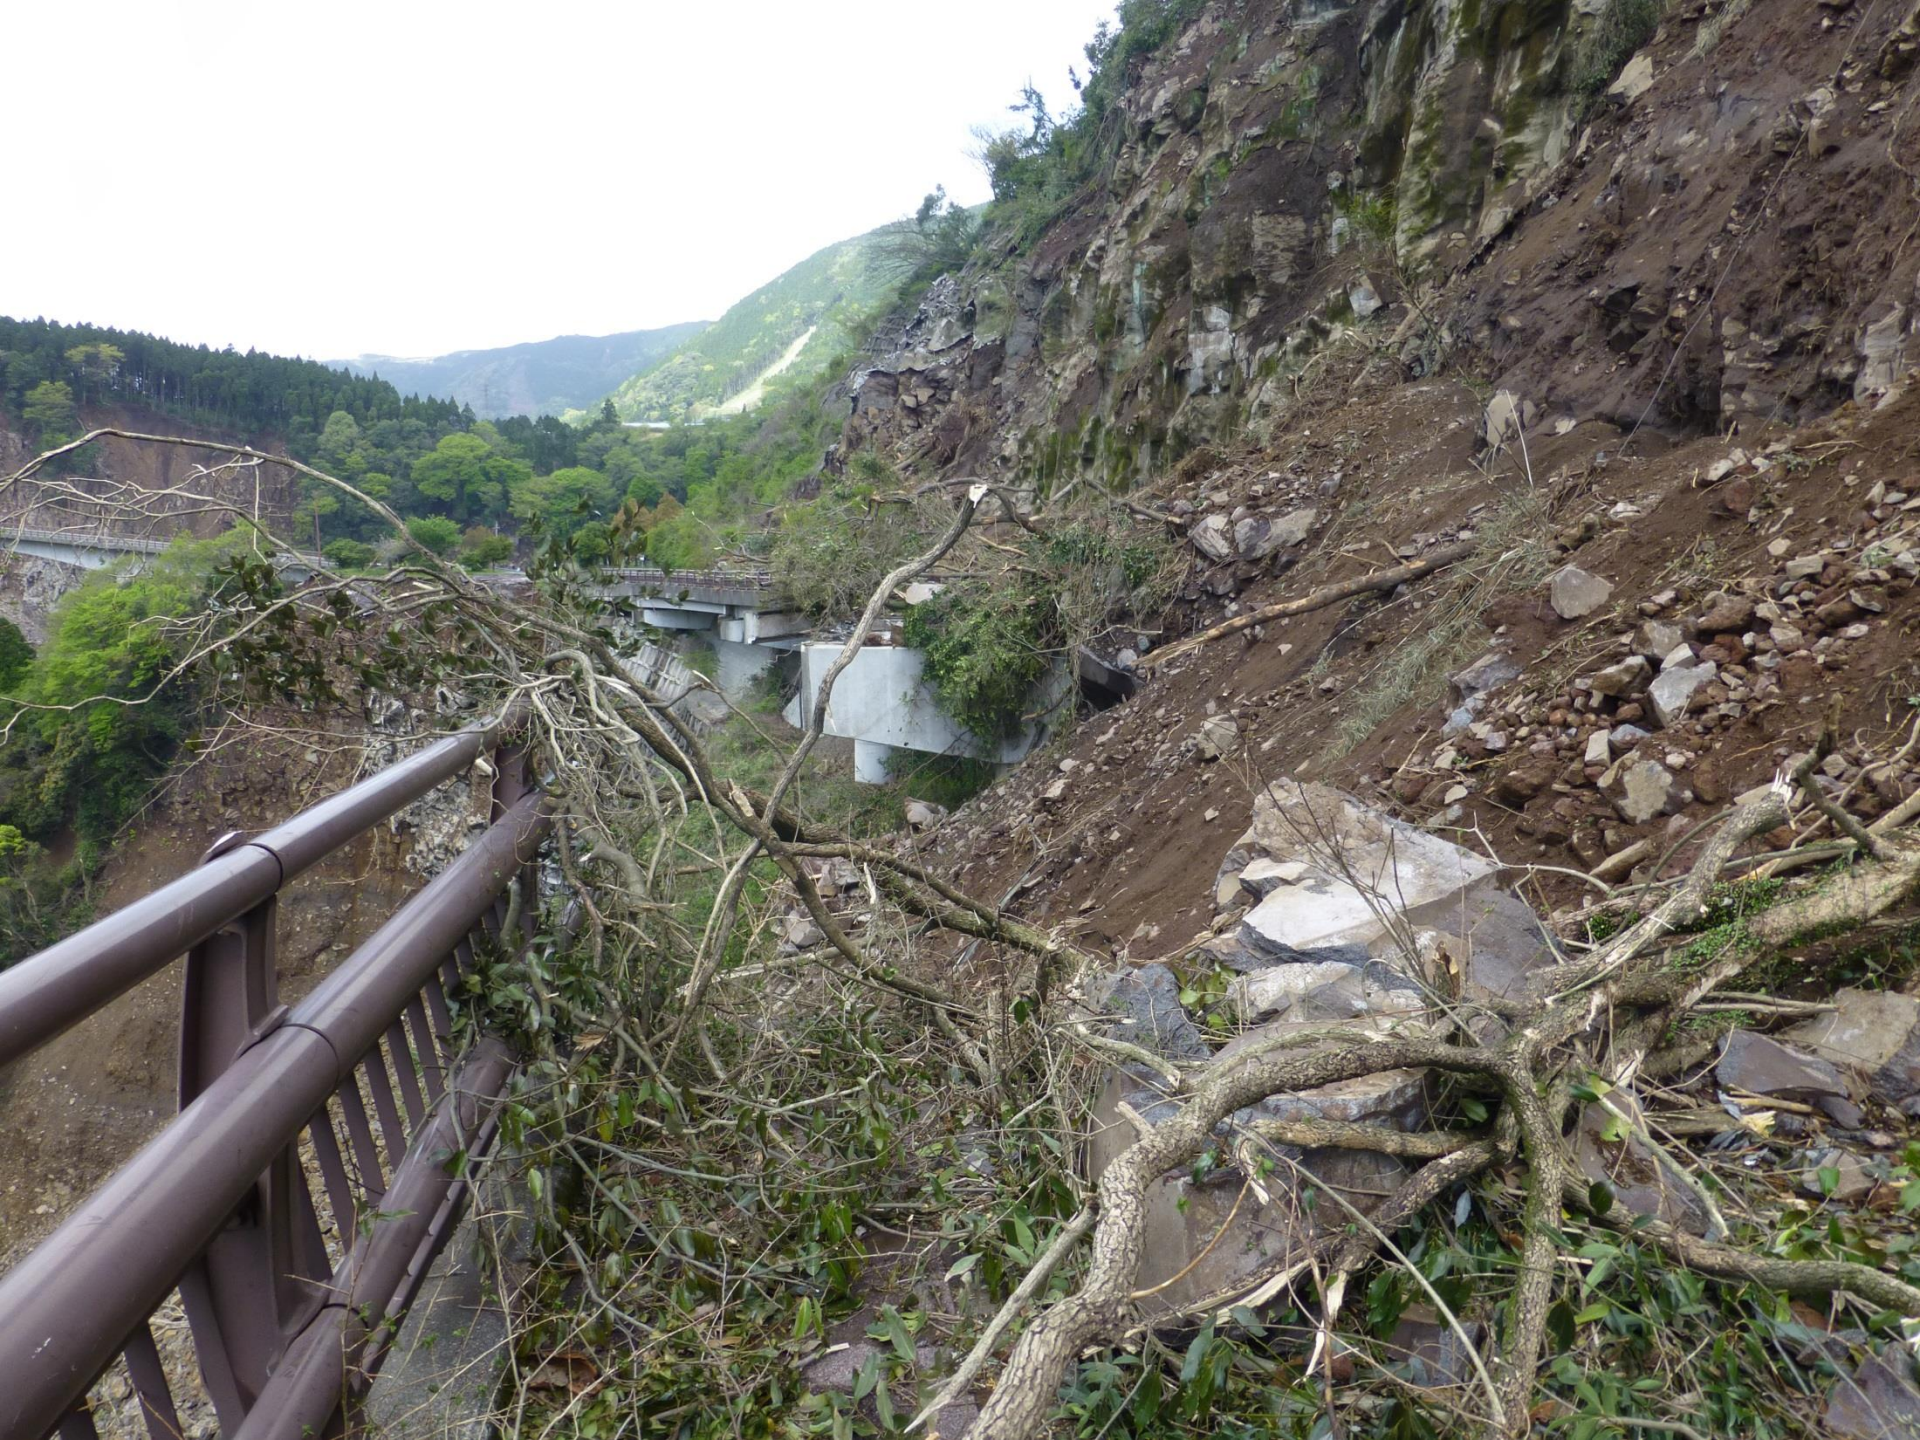
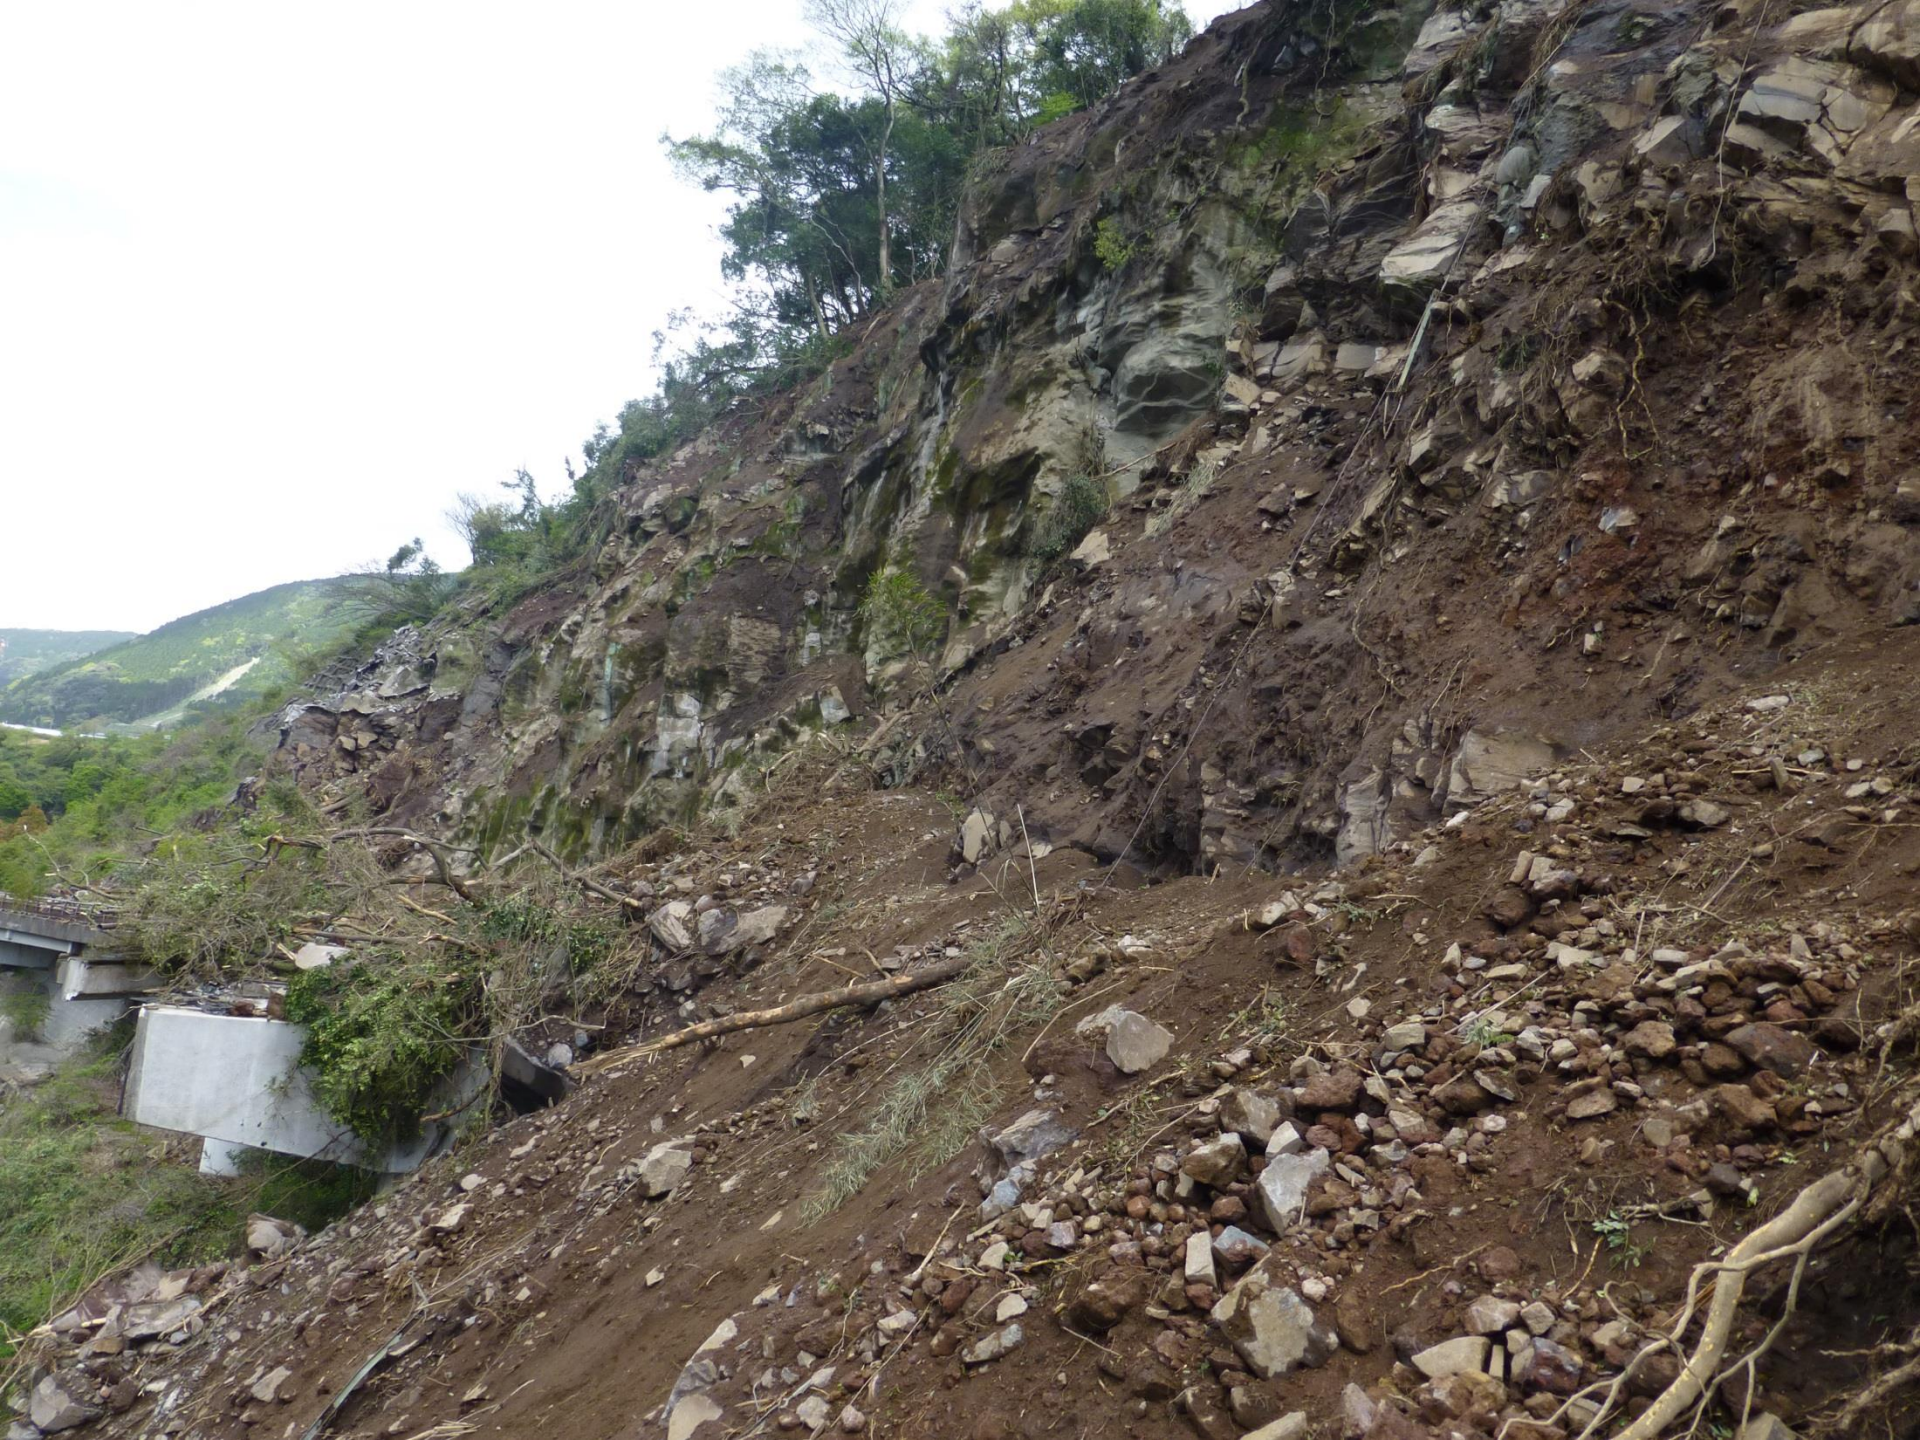
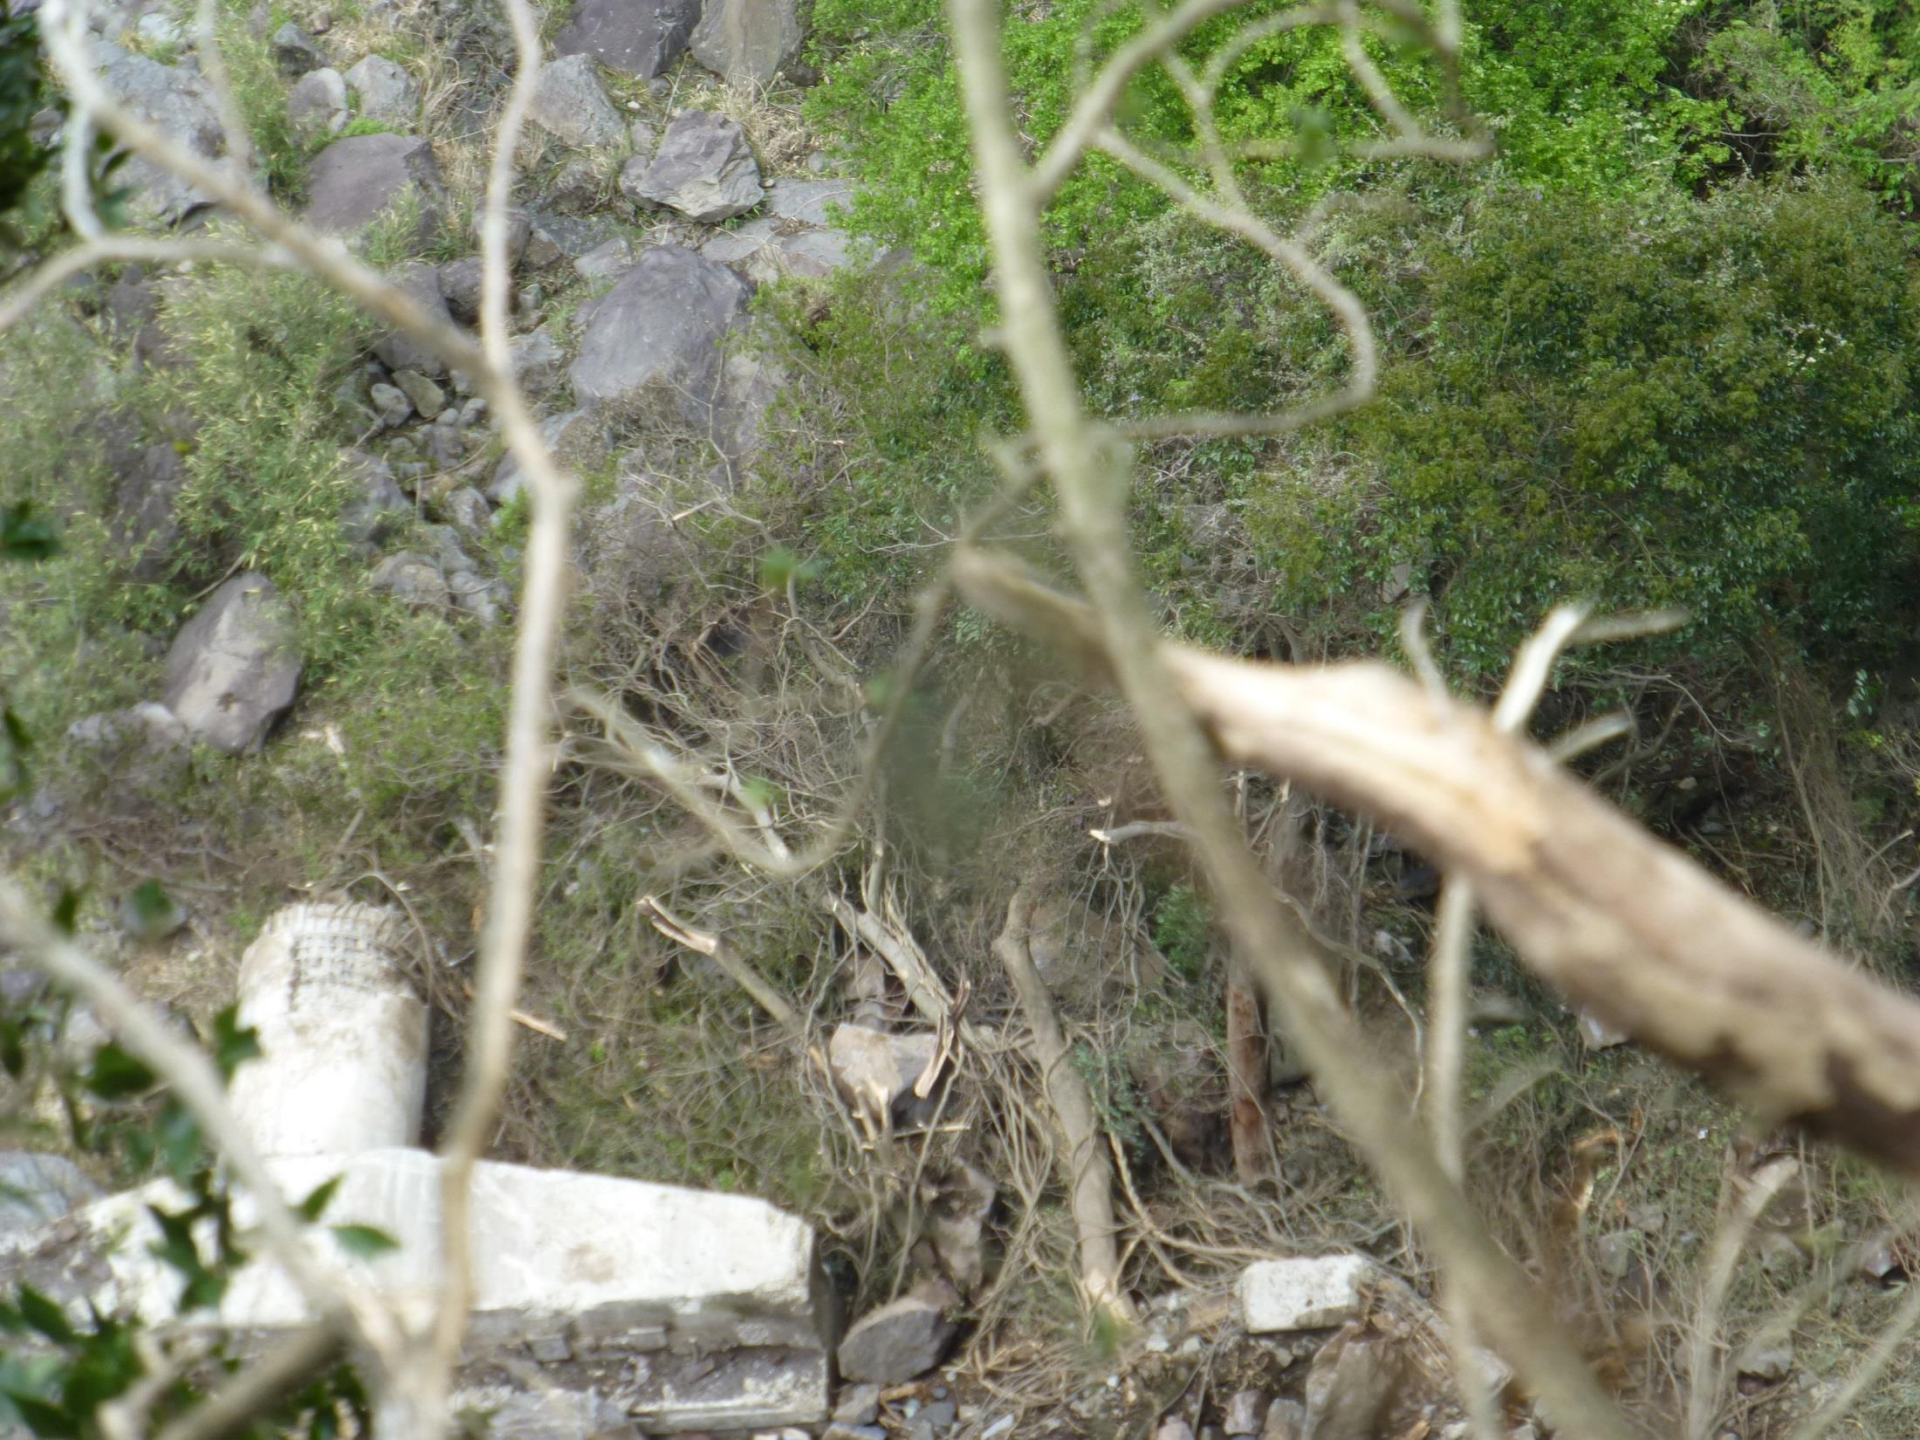
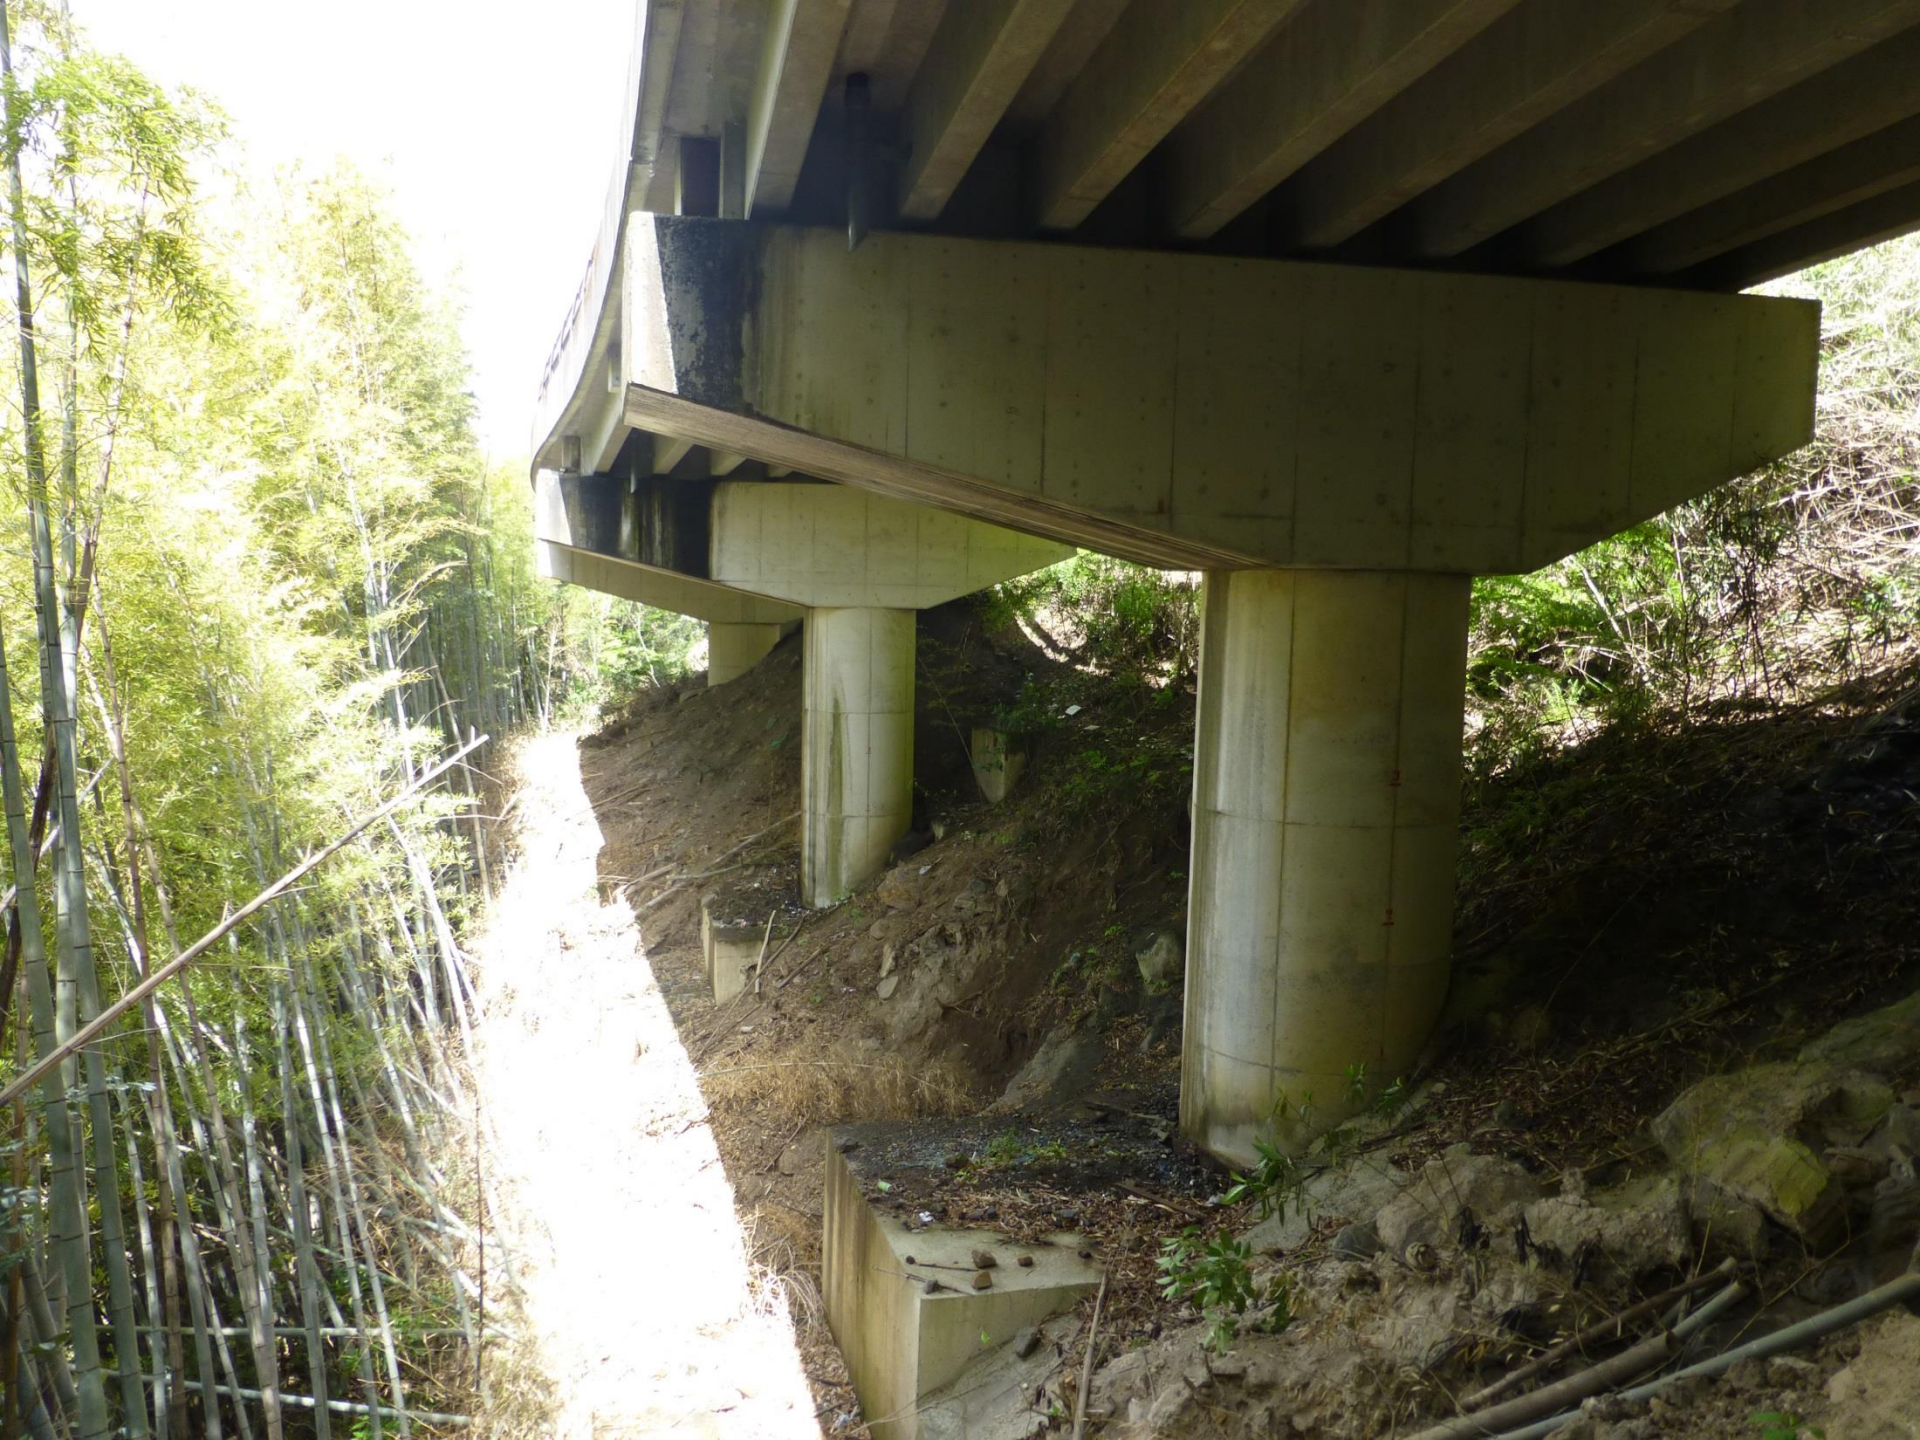
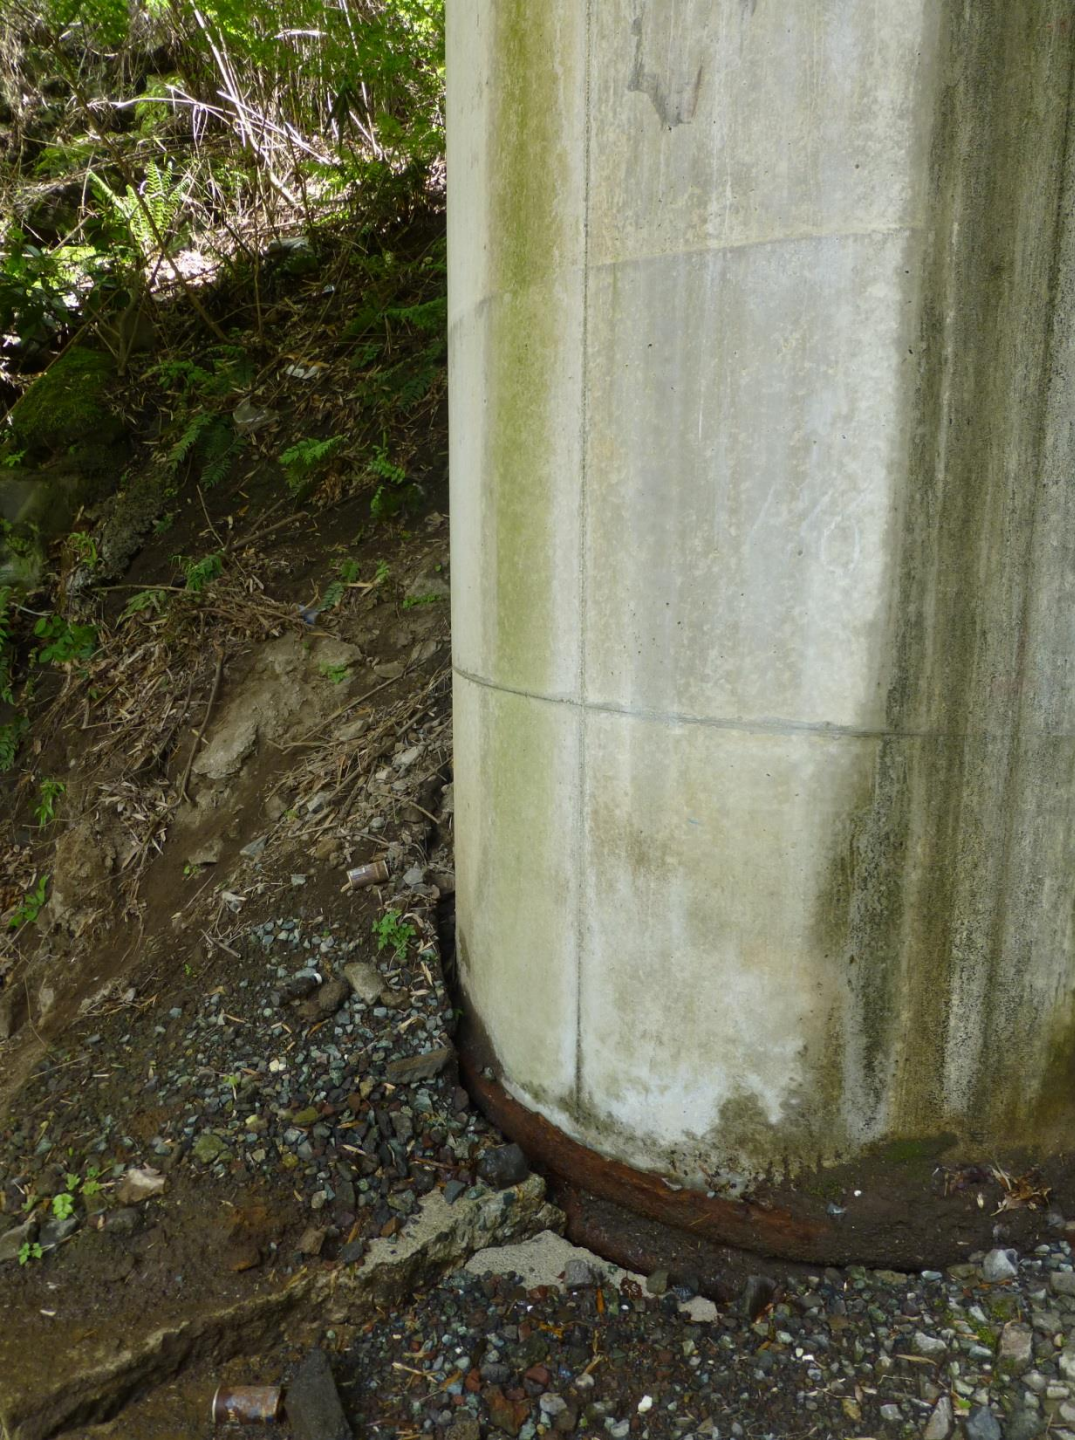
木下大橋

大規模な地すべり

桁の流出

RC橋脚の破壊

地すべりの影響を受けなかった  
RC橋脚に強震動によって生じた  
と思われるひび割れなどは観察  
されなかった
