# 構造物の調査報告(3) 大切畑大橋の被害状況

大切畑大橋  
熊本県道28号

積層ゴム支承を有する5径間連続橋梁  
竣工:2001年3月竣工  
適用道路橋示方書:1996年版

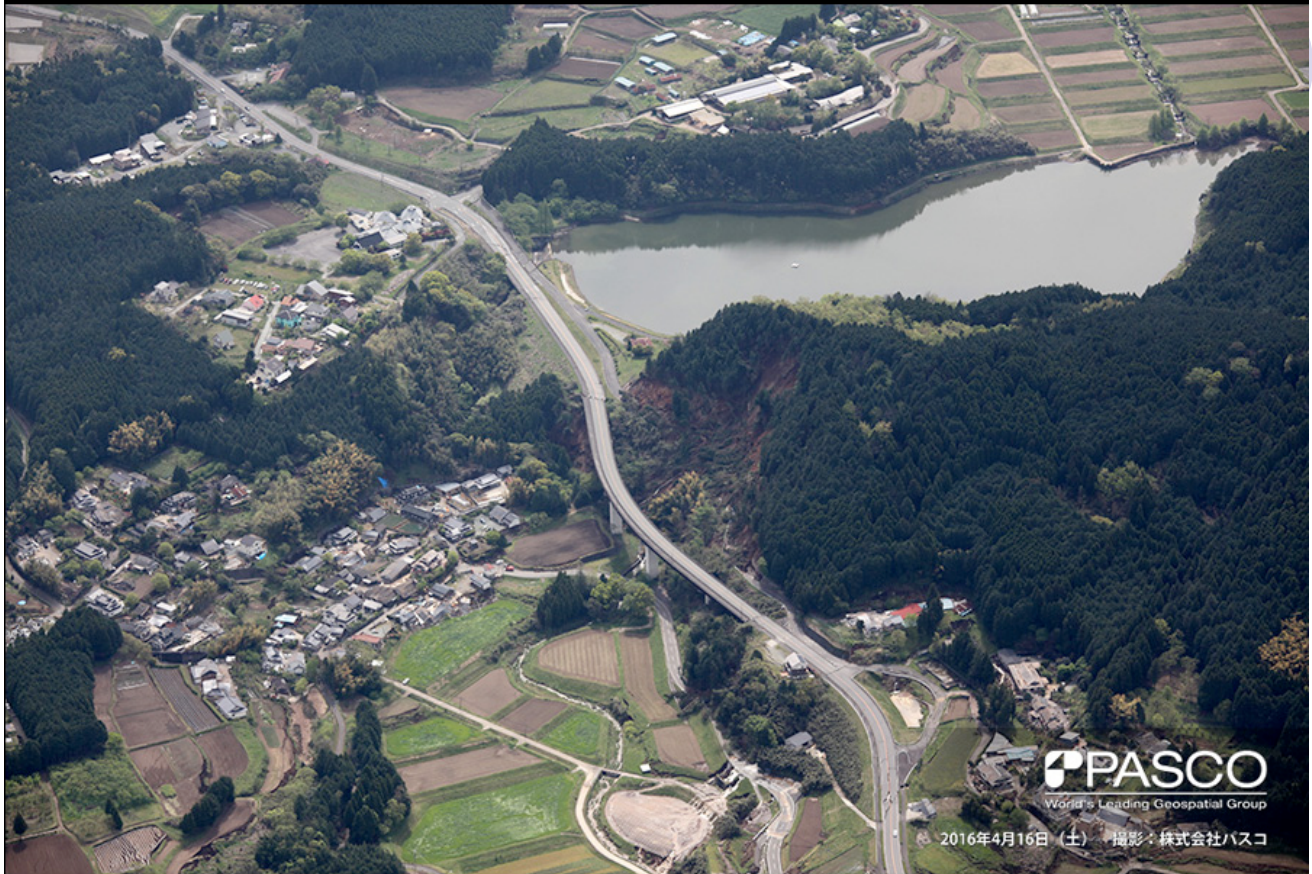
西原村大切畑地区。大切畑ダム近くで斜面崩壊が発生している。

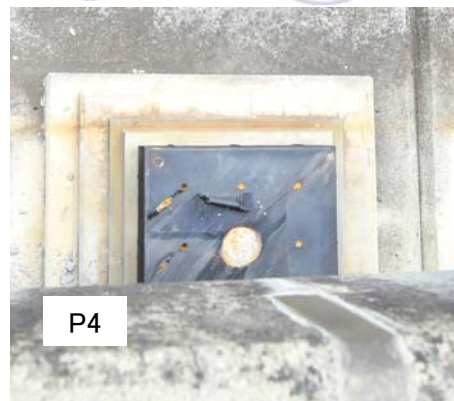
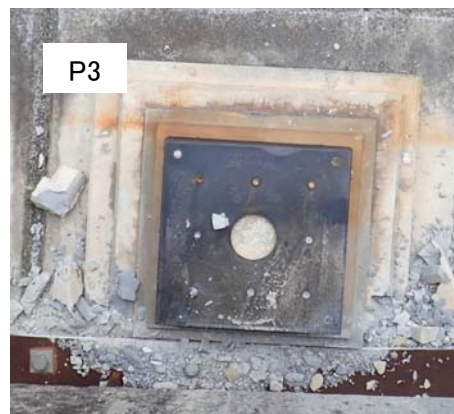
# 大切畑大橋 中間橋脚部(P3, P4) 熊本県道28号

支承取付ボルト部で損傷

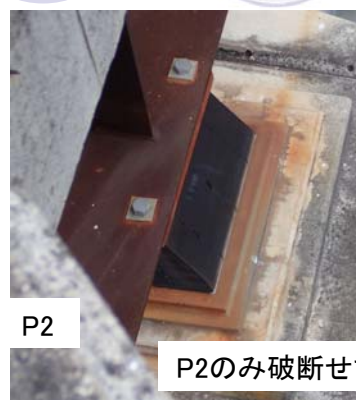
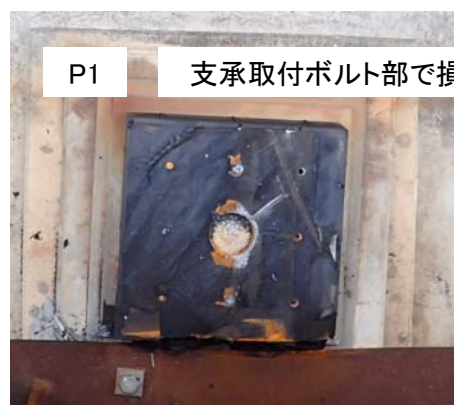
# 大切畑大橋 中間橋脚部(P1, P2) 熊本県道28号

P2のみ破断せず

支承取付ボルト部で損傷

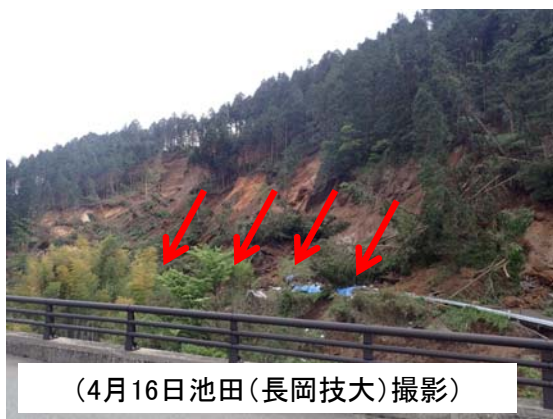
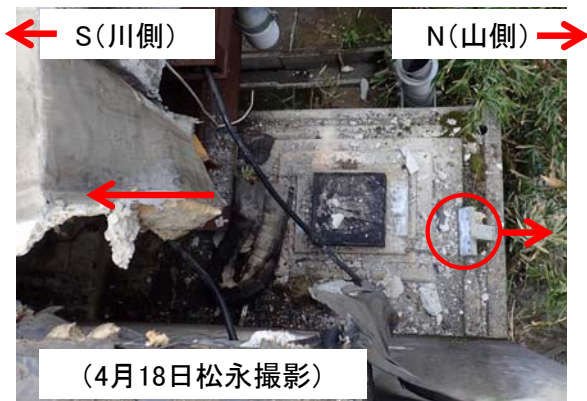
## 被害原因は震動か？ 斜面崩壊か？

- 斜面崩壊により橋脚等が移動し、それにより支承が強制変形させられた可能性は否定できない。
- しかし、支承の山側のサイドブロックは山側に破断し、桁は川側に移動していることを考えると、地震により橋梁が振動し、過大な変形によりゴム支承が破断したと考えられる。

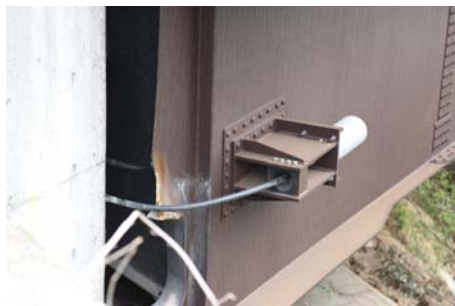
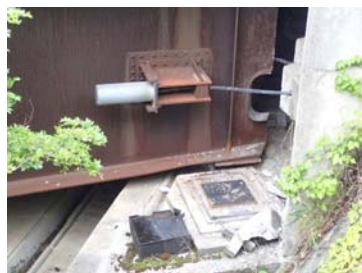
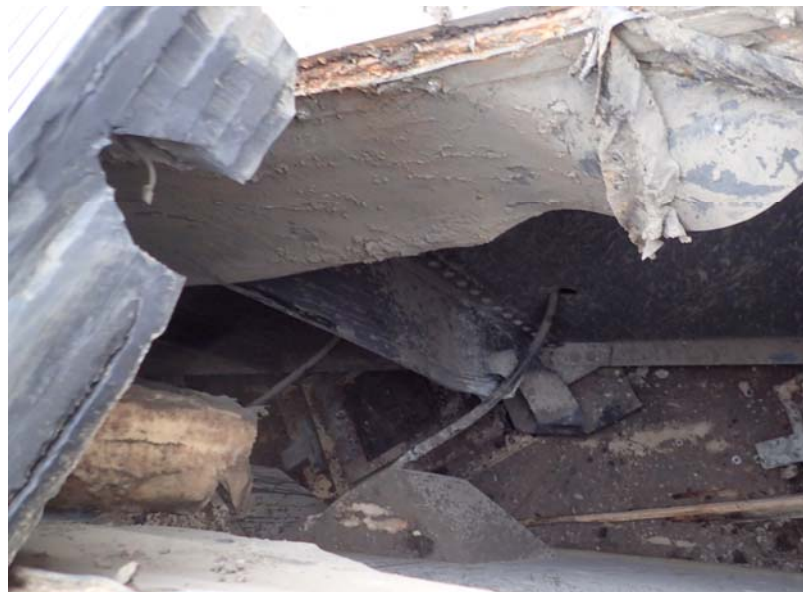
# 大切畑大橋 橋台部

一部の落橋防止ケーブルが破断しているとはいえ、本橋は落橋は免れた。落橋防止ケーブルを含む、落橋防止システムの検証が重要。

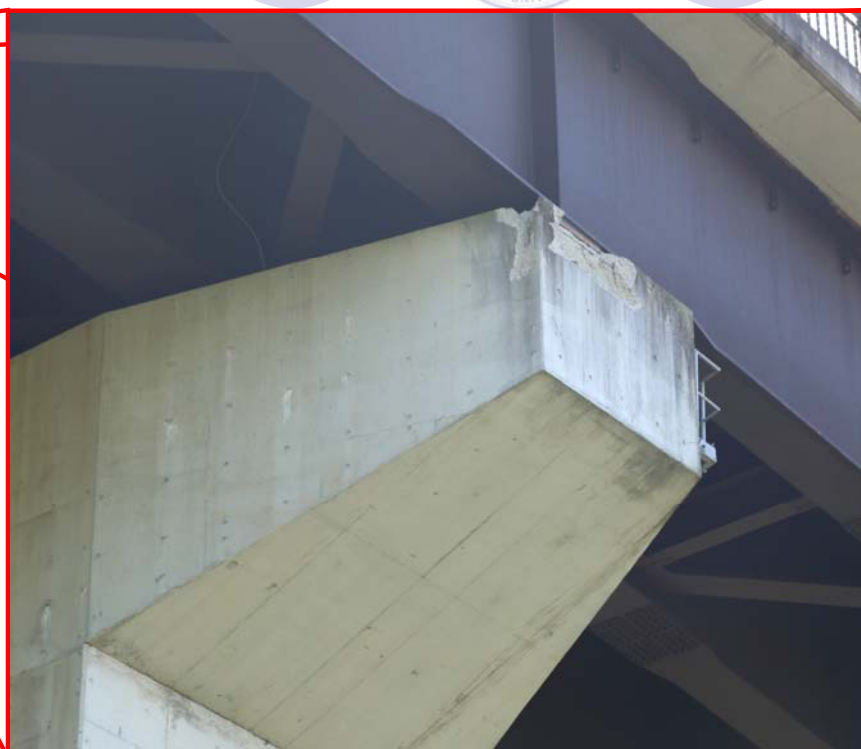
# 大切畑大橋 中間橋脚(P3)

横梁部先端に損傷。  
桁が支承から逸脱した衝撃で損傷か？

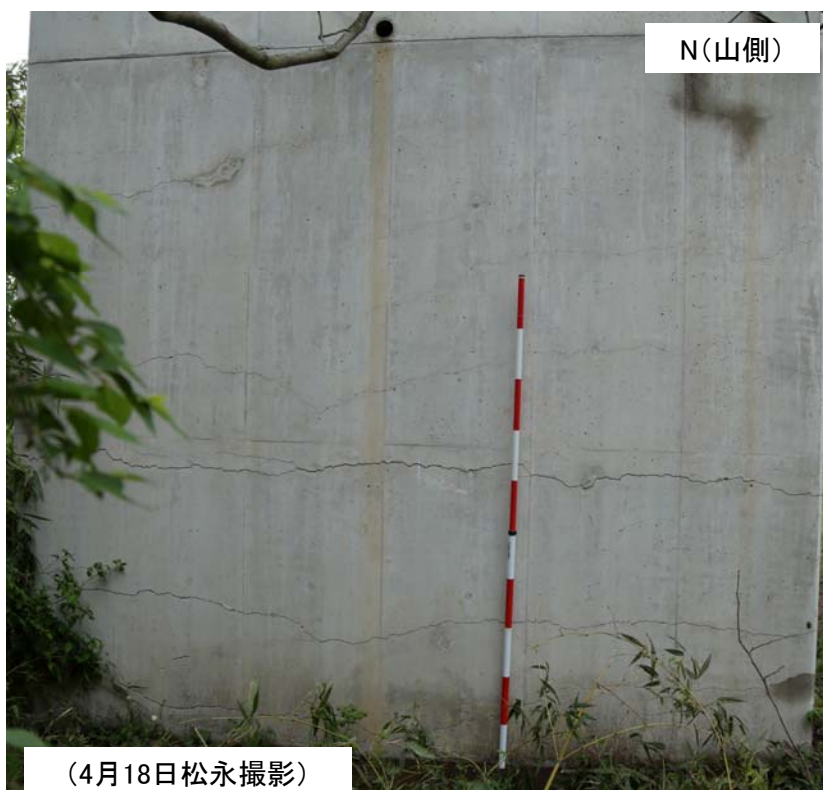
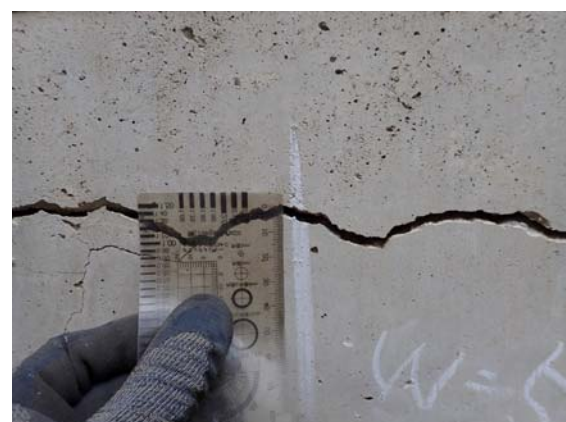
# 大切畑大橋 中間橋脚(P2)

ゴム支承が破断しなかったP2橋脚のみ、基部に曲げ損傷が発生。  
ひび割れ幅: 最大5mm

- 道路橋示方書では、橋としての機能の回復を速やかに行えるようにするために、塑性化を考慮する部材と塑性化させない部材を明確に区別し、地震時においては、塑性化を考慮する部材にのみ塑性化が生じるようにすることを規定している.
- この意味では、P2橋脚の損傷状態は想定通りであるのに対し、弾性部材と想定しているゴム支承の破断は想定外である.

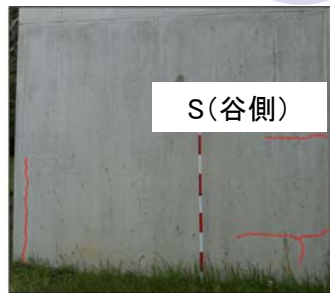
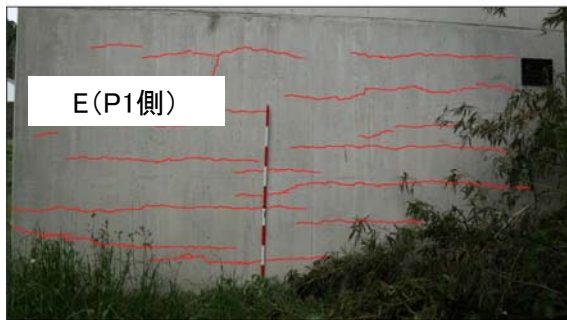
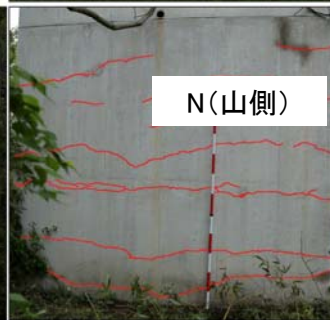
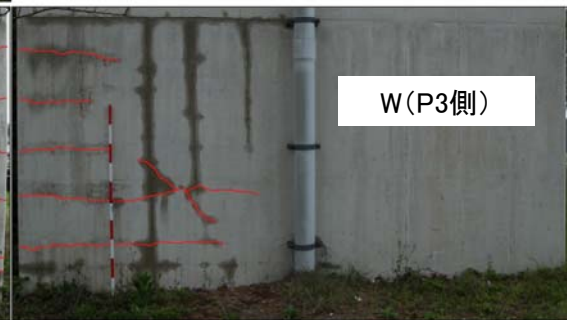
## ひび割れ展開図

川側に残留塑性変形.

- 東日本大震災でゴム支承が破断した橋梁において、橋脚の損傷が確認されたものはなかった.
- ゴム支承が大きく変形したことが確実で、橋脚が損傷した事例は初めて?
