# 2016年高雄美濃地震 現地調査報告（速報）

2016年台南地震 (台湾) 地震被害調査結果 速報会  
2016.3.8

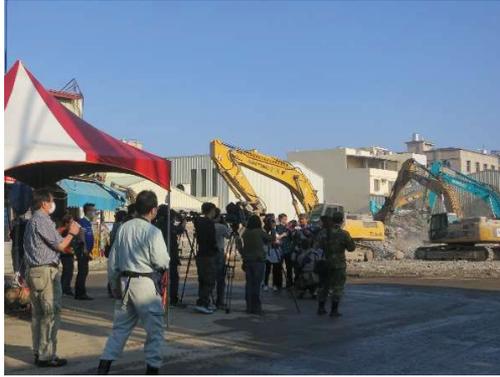
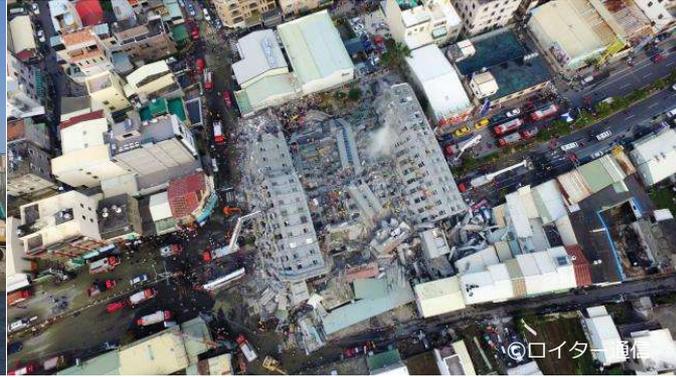
- 17階建て
- 固有周期 **1.4~1.7秒** (簡易推定)  
 $17(\text{階}) \times 4(\text{m}) \times 0.02 = 1.36(\text{秒})$  [建築基準法 昭和55年11月27日建告第1793号]  
 $17(\text{階}) \times 0.1 = 1.7(\text{秒})$  [台湾の簡易推定方法 李先生より]

写真 倒壊した建物の現場における瓦礫の撤去作業の様子。救出作業は調査前日中に終了宣言が発表された。道路を挟んで並んでいる商店も押しつぶされた。

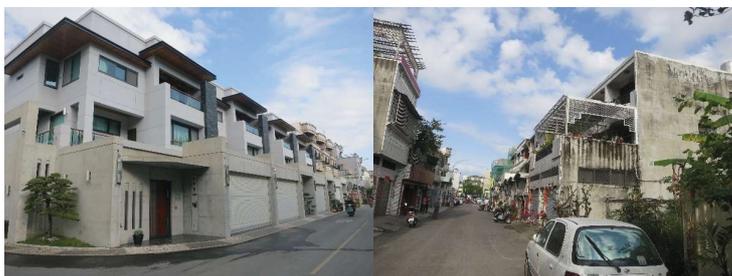
写真 倒壊現場の裏手の住宅。倒壊したビルのような高層建物は見られず、3階建て程度のRC建物が多い。建物に被害は見られない。

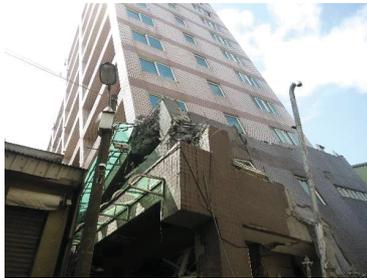
写真 傾斜ビルの大きく破壊した1階, 2階部分

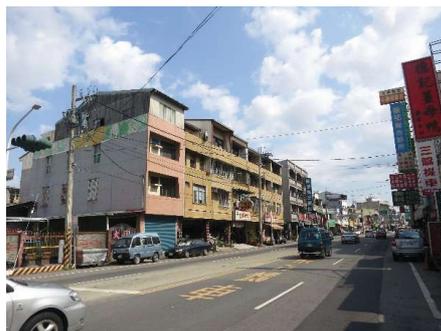
写真 新化の低層建物. 被害は見られない.

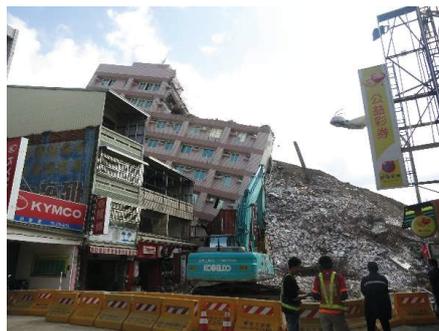
写真 傾斜したビルの横に土砂を盛り、進められる解体作業

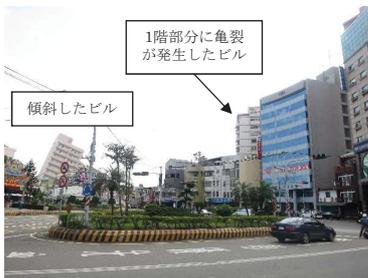
- 12階建て、1階部分に亀裂
- 固有周期 **1.0-1.2秒** (簡易推定)
- 付近では、11階、12階建ての建物が大きく振動した可能性がある。
- 建物全体が傾斜したビルと1階部分の壁に亀裂が入ったビルの被害の差は、低層部分の構造の差によるものか。

写真 傾斜したビルと1階部分に亀裂が発生したビル

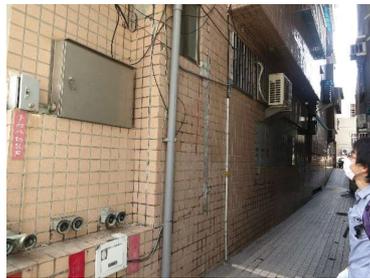
写真 新化のビル。1階壁面に亀裂。

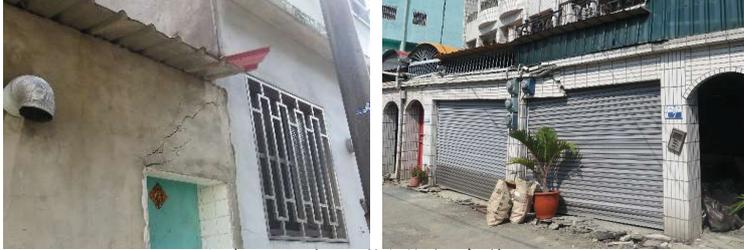
- 同地区はかつては池だった。何力所かで噴砂痕あり。
- 地盤沈下が観察された。いくつかの建物と道路の境界，屋内の床下など。
- 不同沈下に伴う外壁の亀裂が観察された。

写真 不同沈下に伴う外壁の亀裂

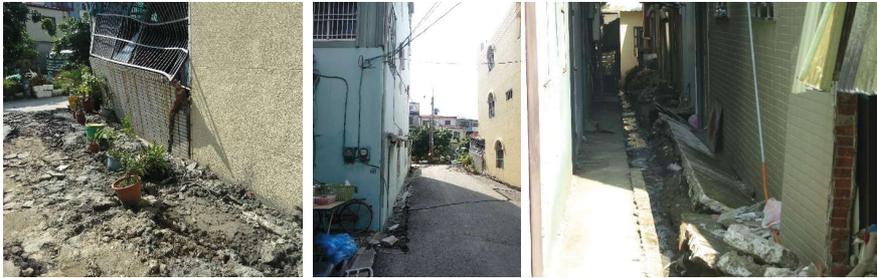
写真 地盤沈下

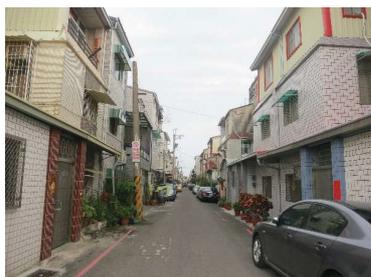
写真 安順の街並み。3階建てRC造の戸建て。

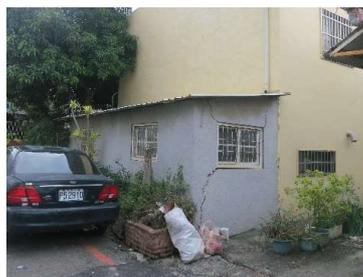
写真 不同沈下に伴う壁面の亀裂。

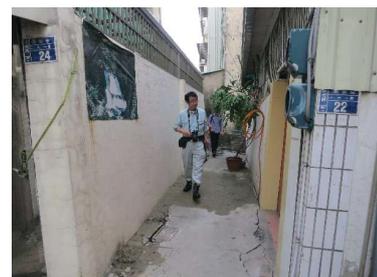
写真 安順で確認された噴砂

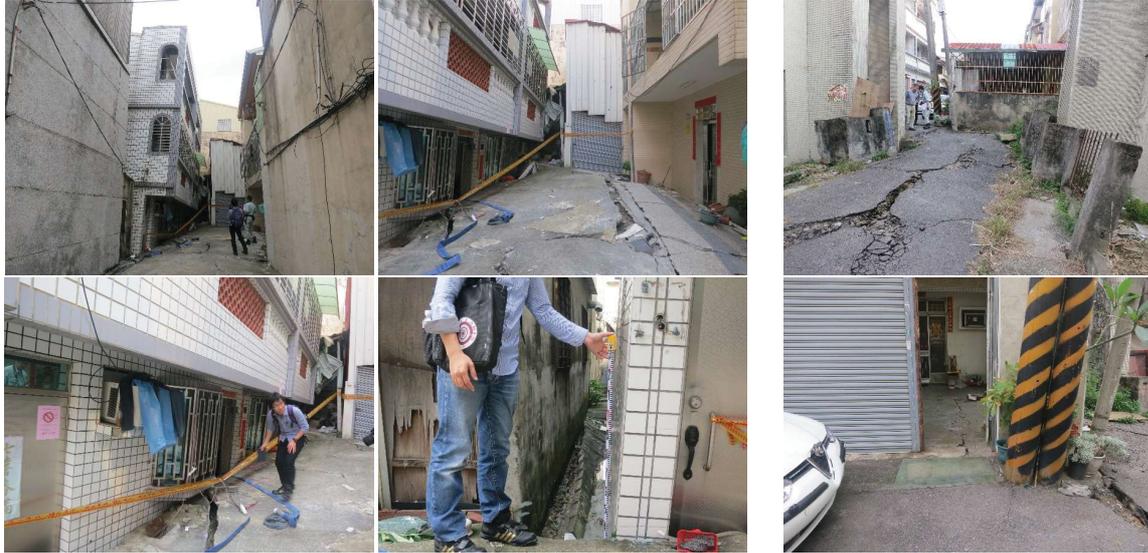
写真 不同沈下に伴う建物の傾斜。36.0cm沈下。奥に向かうにつれて沈下量は大きくなる。

写真 同地区の市街地を走る川沿いの標高差付近の液状化とそれに伴う道路、建物の被害状況。道路の亀裂の中には、コンクリート壁のようなものが見える。

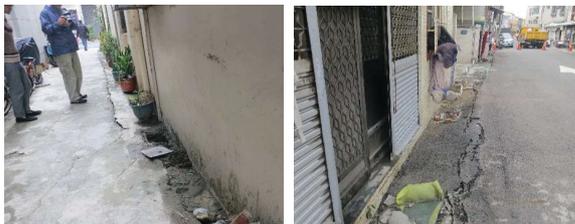
- 水道管から**水漏れ**。10世帯以上。この日の午後復旧工事が予定されていた。
- **噴砂痕**多数。
- **不同沈下**による建物被害。

写真 液状化に伴う建物の沈下

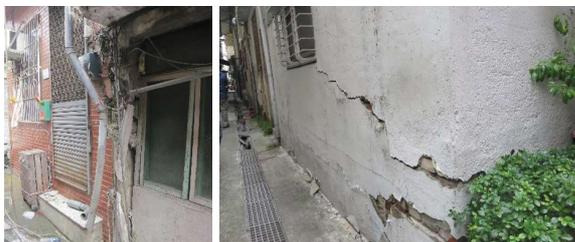
写真 不同沈下による壁面の亀裂

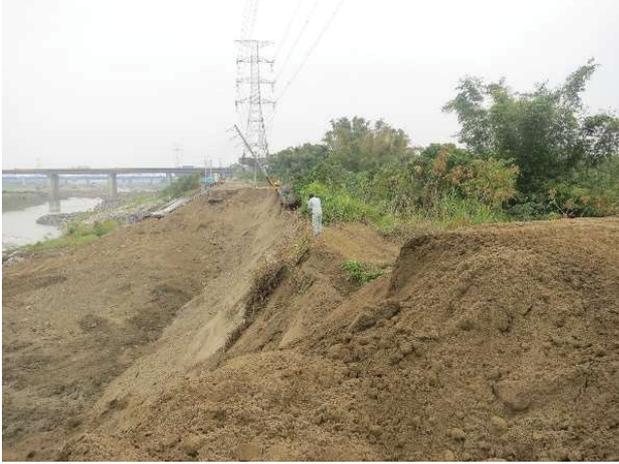
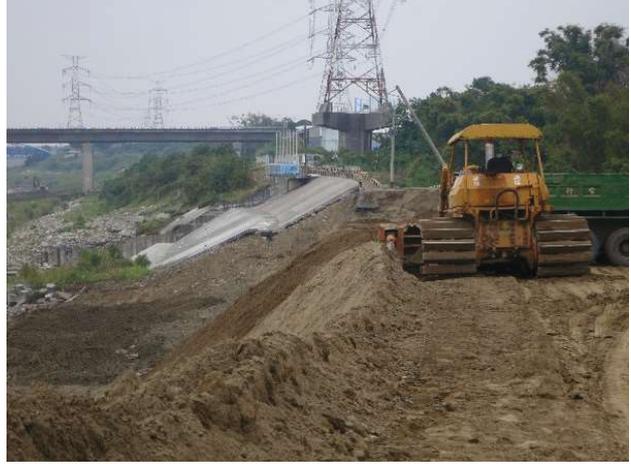
写真 滑った河川堤防の全景、奥に水門が見える。

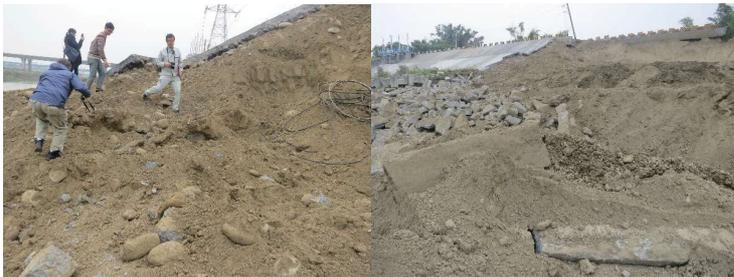
写真 滑った河川堤防と滑らなかった堤防の境界付近。表のり面はコンクリートのり覆工が施工されている。裏のみ面はのり覆工はない。

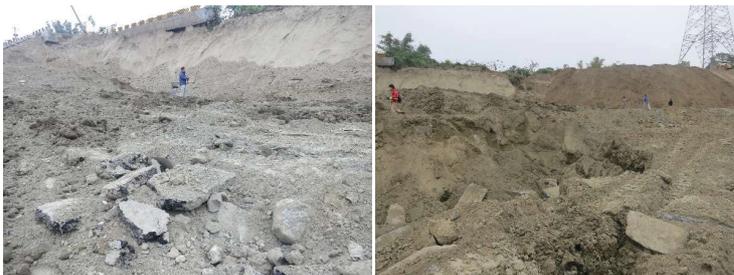
写真 滑り面。写真右側の濃い色の土砂は復旧作業で盛られたもの。

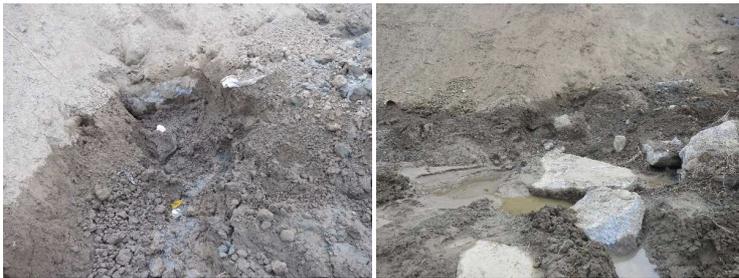
写真 堤内側を流れる水路から浸透してきた水
