第3章 地盤の被害 斜面災害

斜面崩壊および土砂堆積の範囲

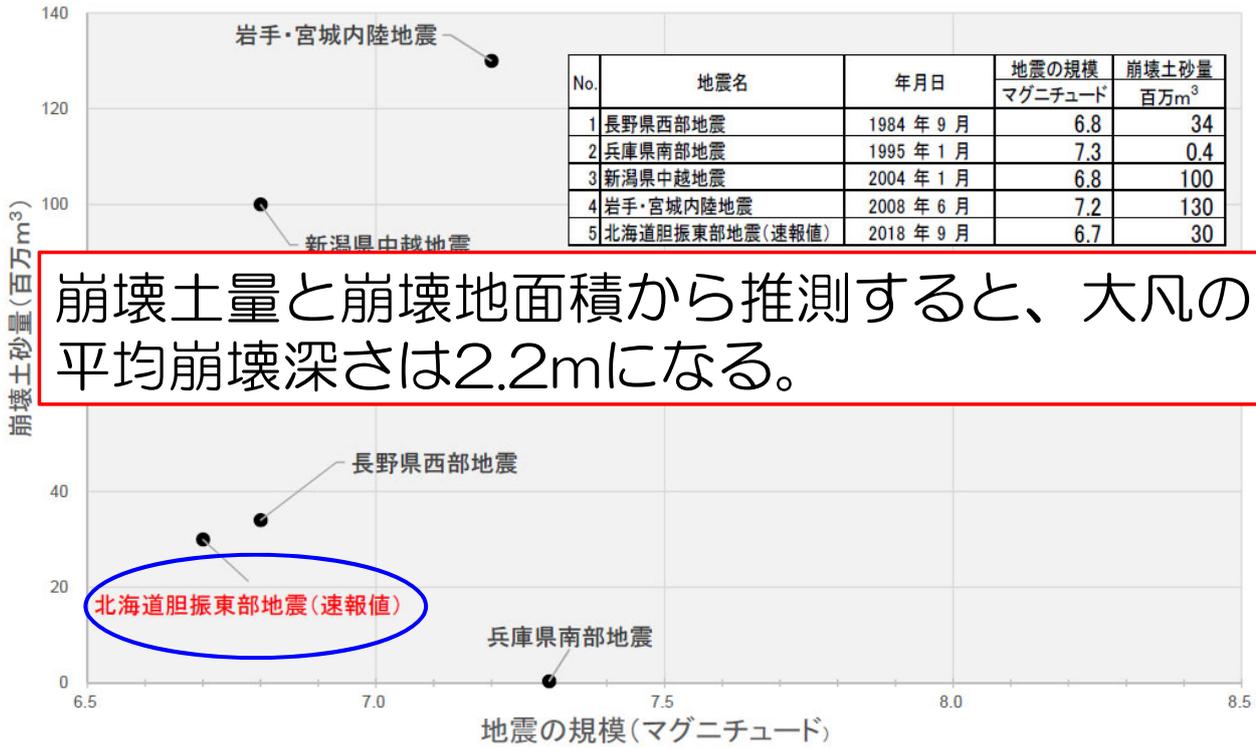
地震の規模と崩壊土砂量

崩壊土量と崩壊地面積から推測すると、大凡の平均崩壊深さは2.2mになる。

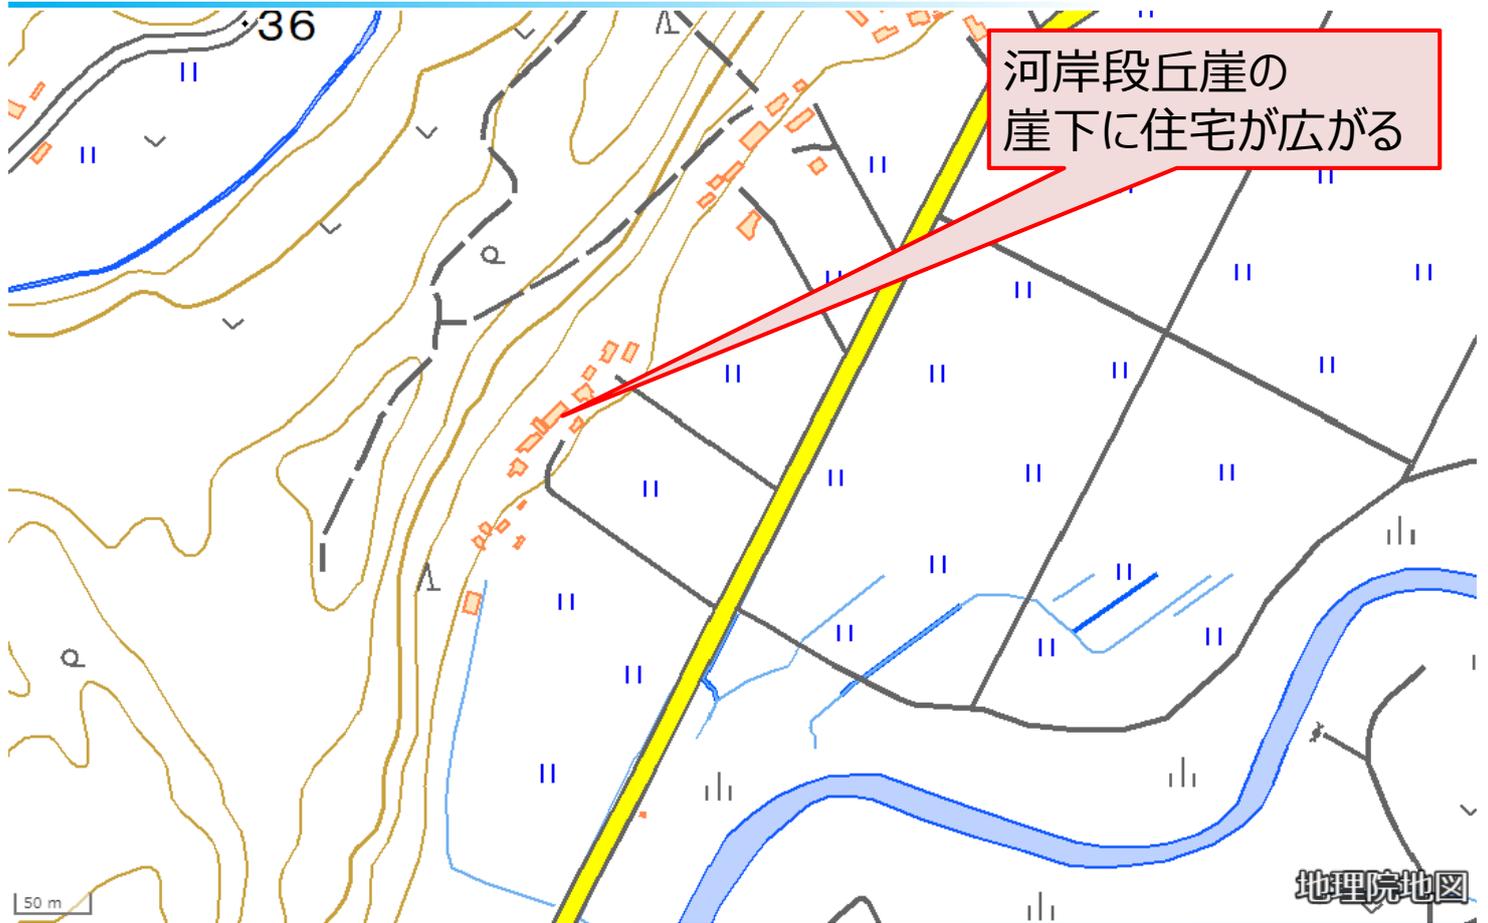
吉野地区での被災状況

河岸段丘崖の
崖下に住宅が広がる

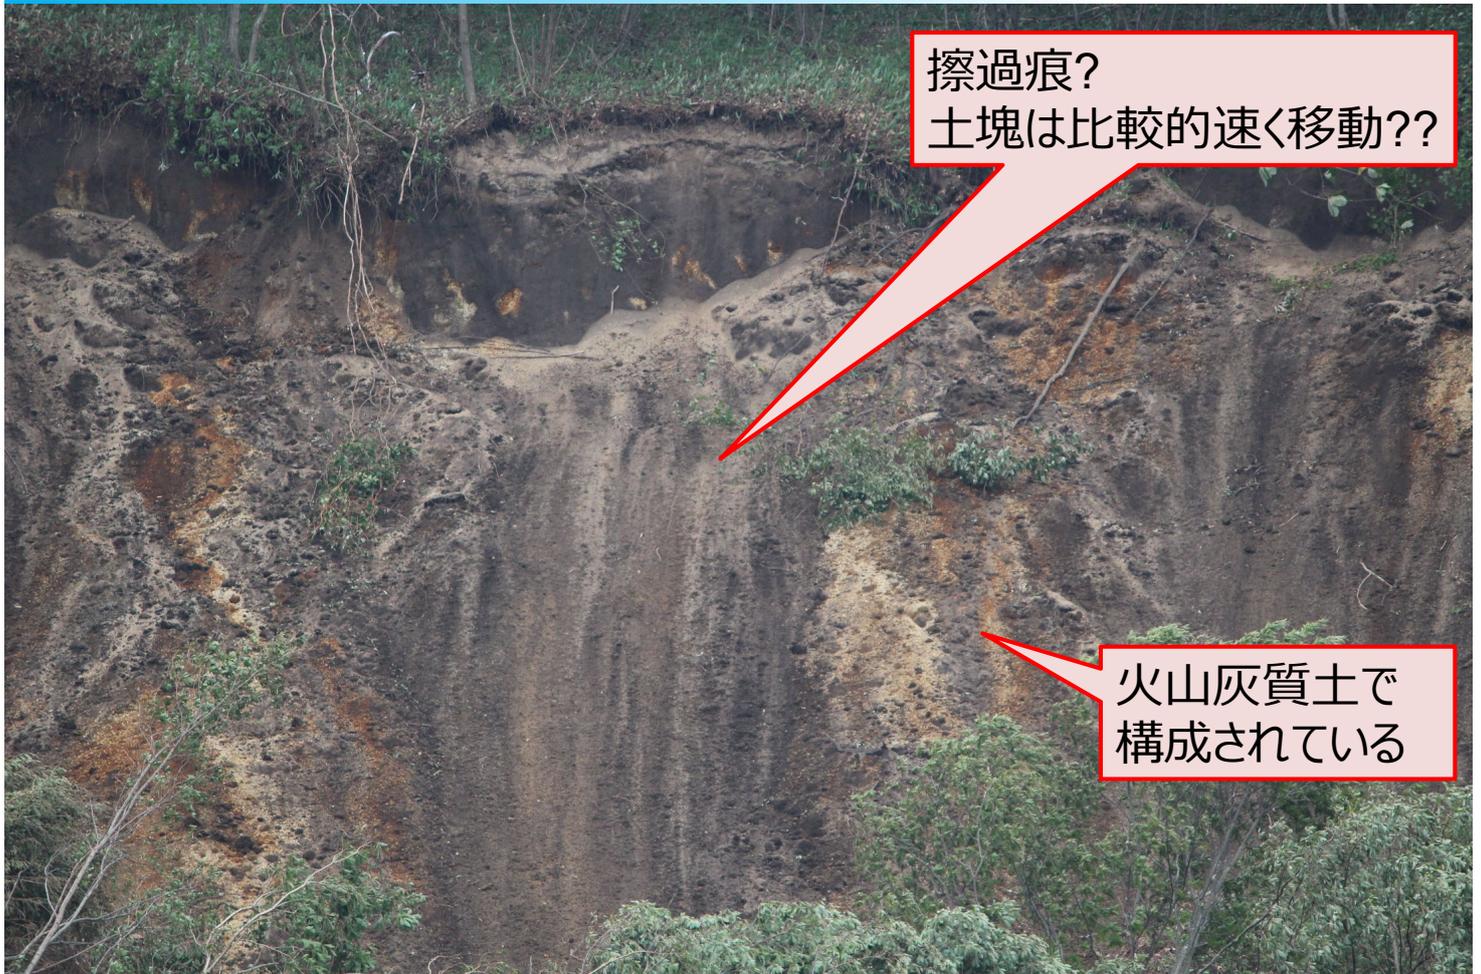
崩壊面の状況

擦過痕?
土塊は比較的速く移動??

火山灰質土で
構成されている

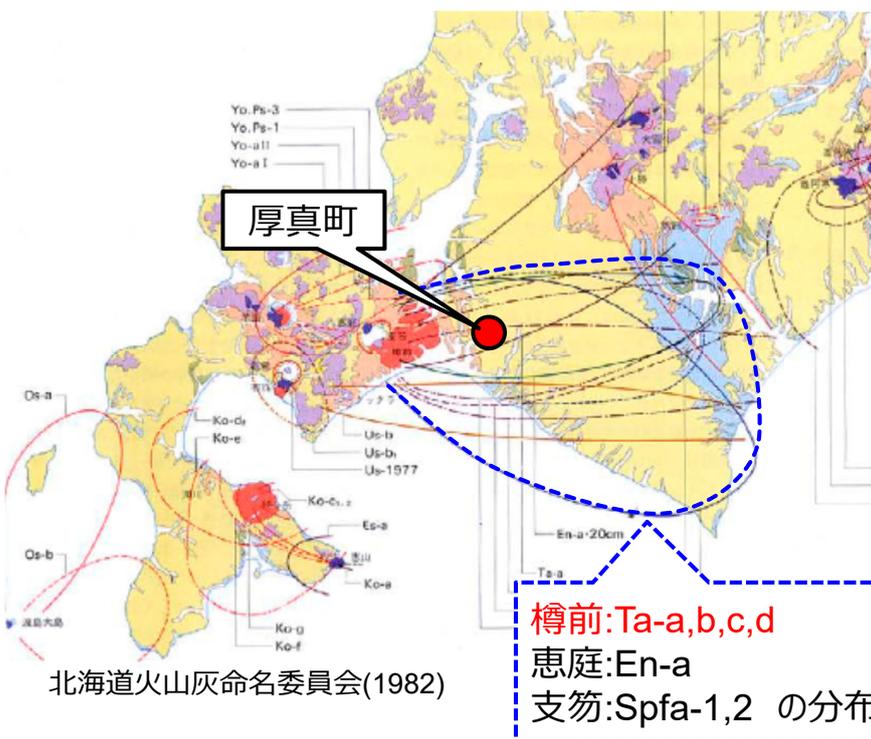
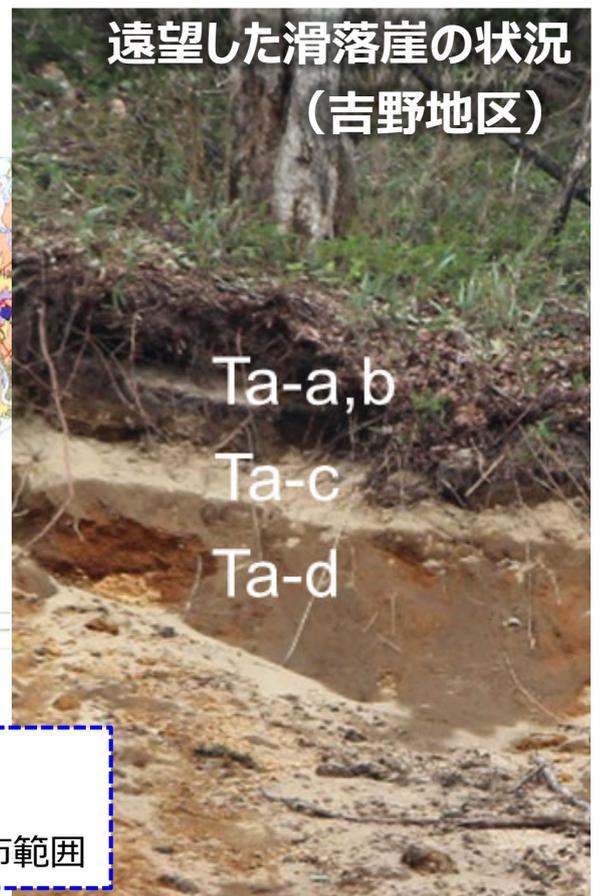
崩壊箇所における降下火砕堆積物の状況

厚真川流域の山地・丘陵斜面
 ➔支笏・恵庭・樽前を起源とする降下火砕堆積物
 が堆積岩の上に分布

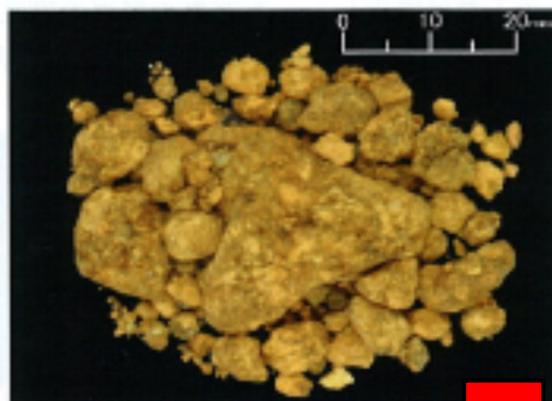
Ta-a : 1739年 } 灰色
 Ta-b : 1667年 }
 Ta-c : 約2000年前 }
 Ta-d : 約9000年前 } → 赤褐色

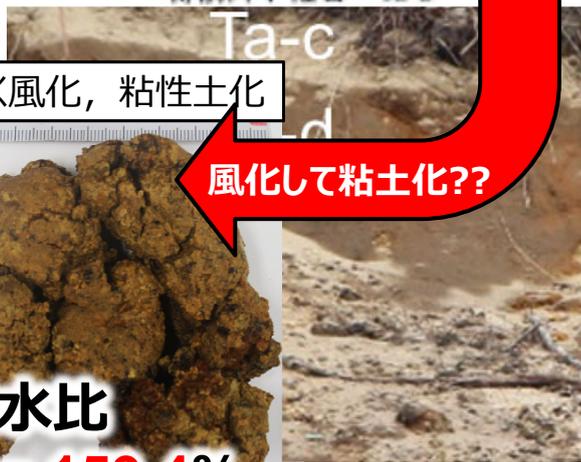
樽前降下軽石 Ta-d

風化して粘土化??

粒子間の固着性は低い

含水比
 $w = 19.5\%$

赤褐色、やや固着性

含水比
 $w = 155.3\%$

著しく風化、粘性土化

含水比
 $w = 159.4\%$

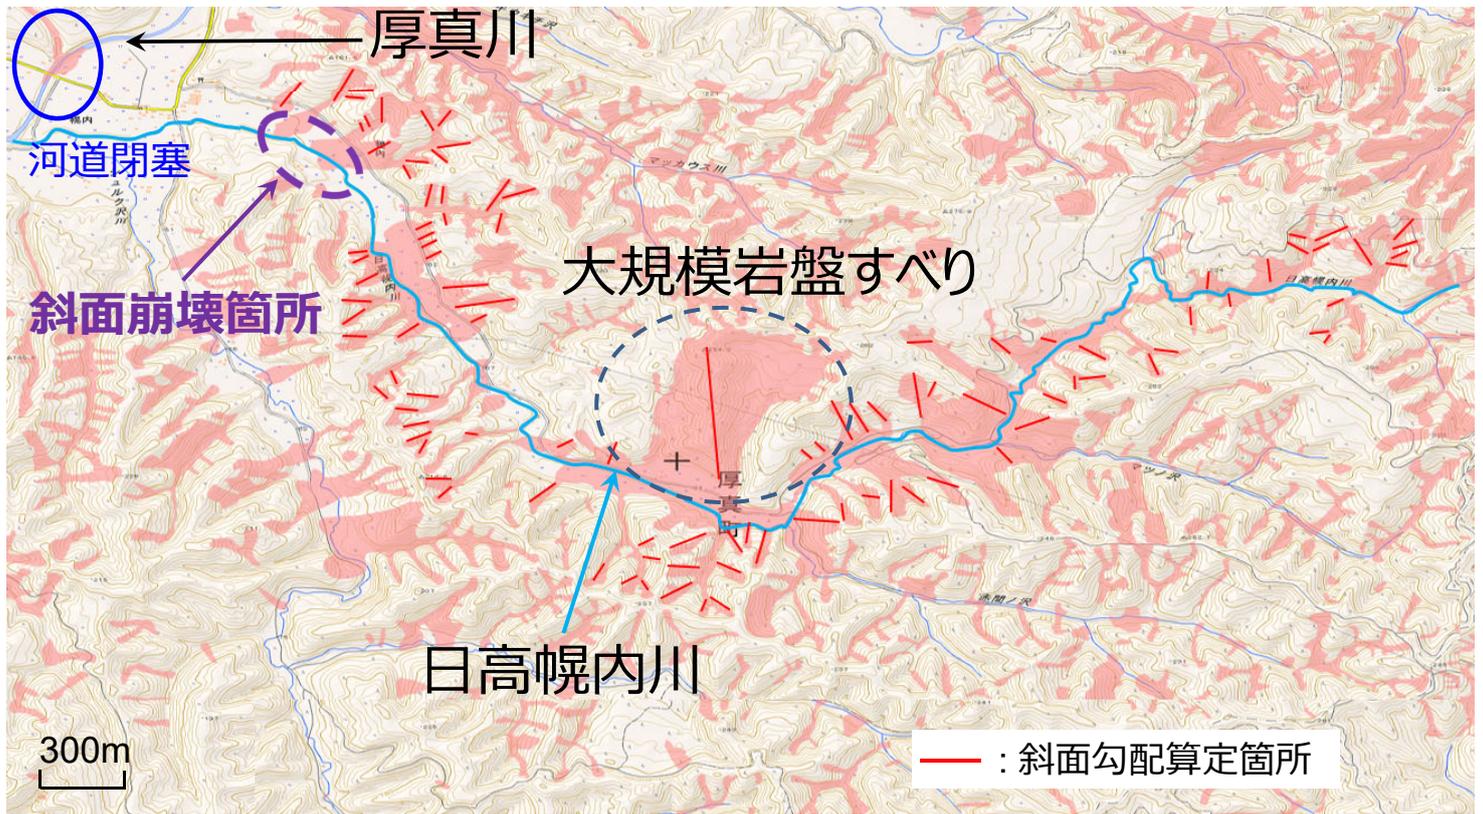
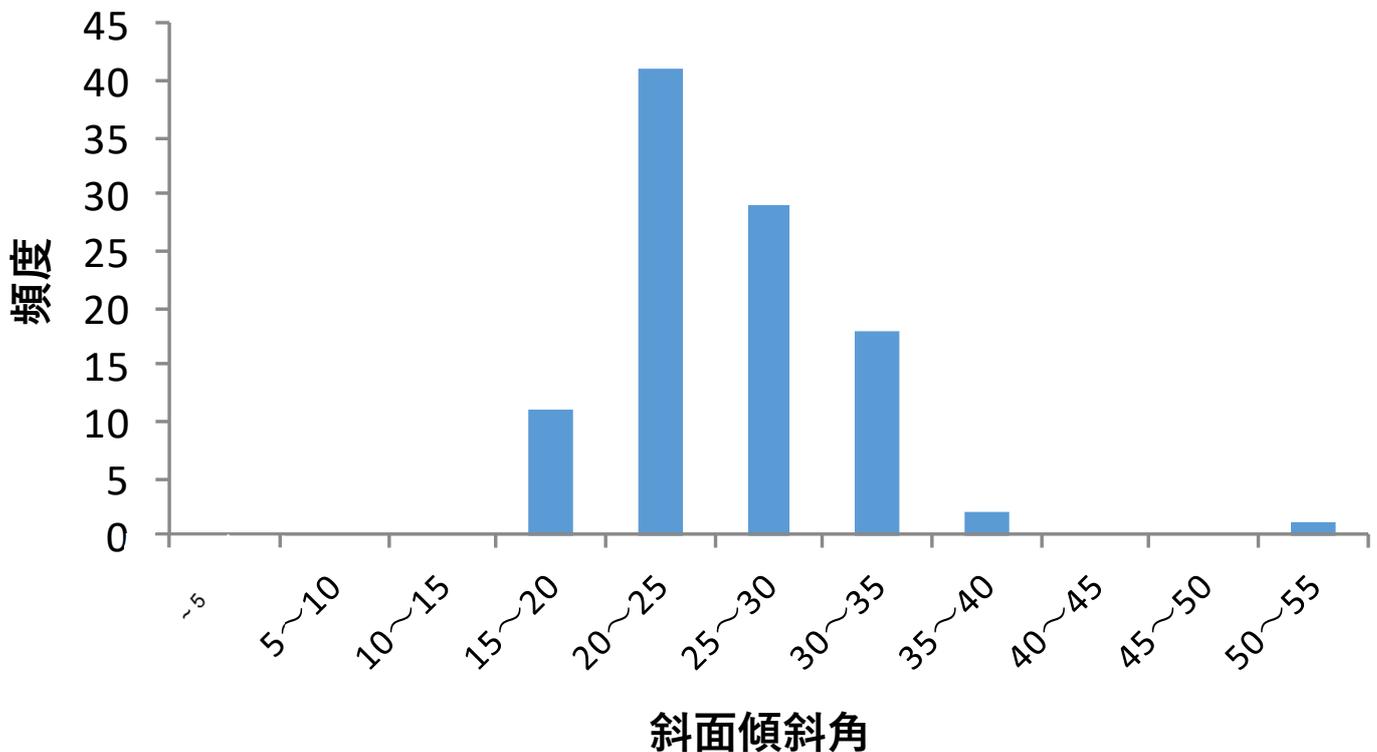
幌内地区(日高幌内川上流部)では、吉野、富里地区の表層すべり崩壊と異なり、泥岩を基盤とした岩盤すべりが発生。その岩盤すべり崩壊等によって河道が閉塞された。

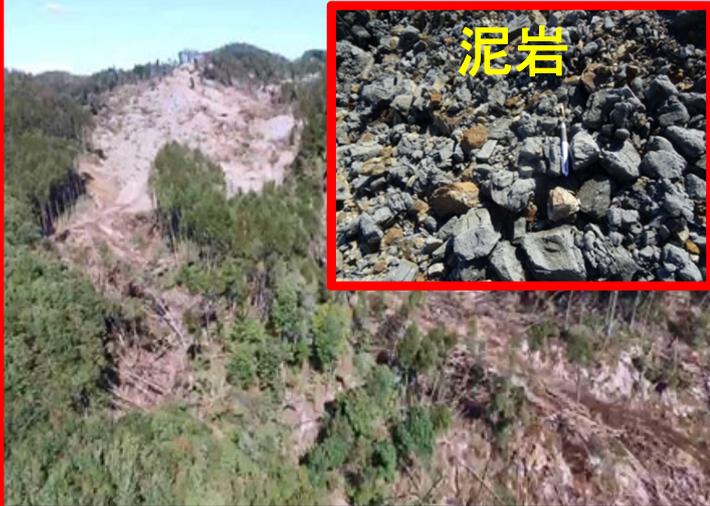
大規模岩盤すべり

流れ下った土砂は日高幌内川に流入し、河道閉塞を引き起こした。泥岩層で岩盤すべりが発生。

周辺部には、直径15～25cm程度の泥岩の岩塊が散乱していた。

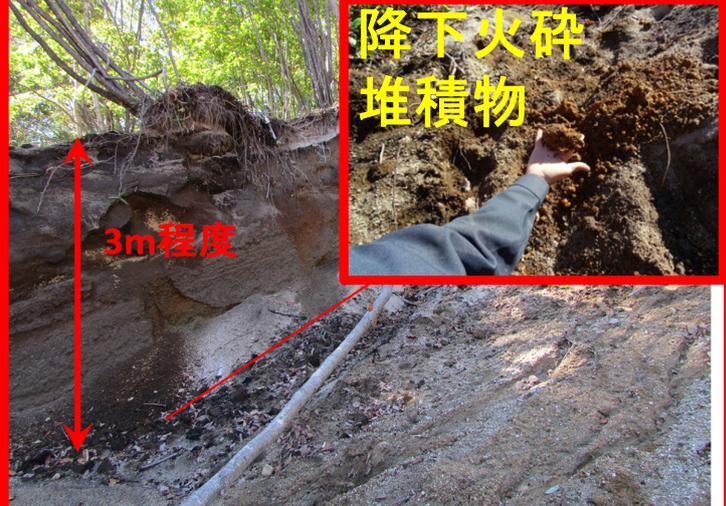
表層すべり

左の現場の周辺で発生。泥岩と降下火砕堆積物の層の周辺で発生した表層すべり。

流下方向には、降下火砕堆積物が堆積していた。
