第6章 河川堤防および河道の被害

2019.9.6 平成30年北海道胆振東部地震被害調査報告書 講習会¹

6.1 河川堤防の被害

6.2厚真川流域における河道の被害

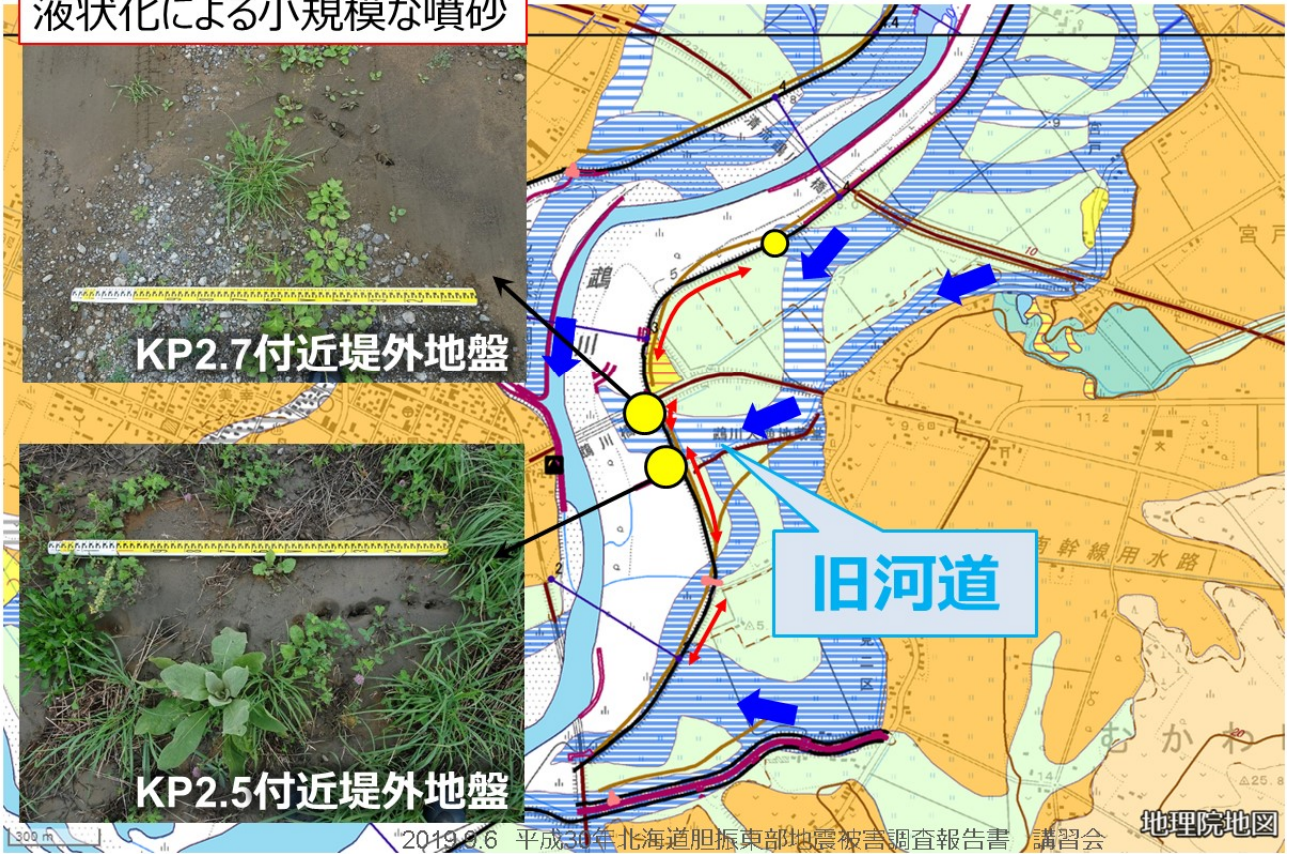
鵜川堤防での被害

液状化による小規模な噴砂

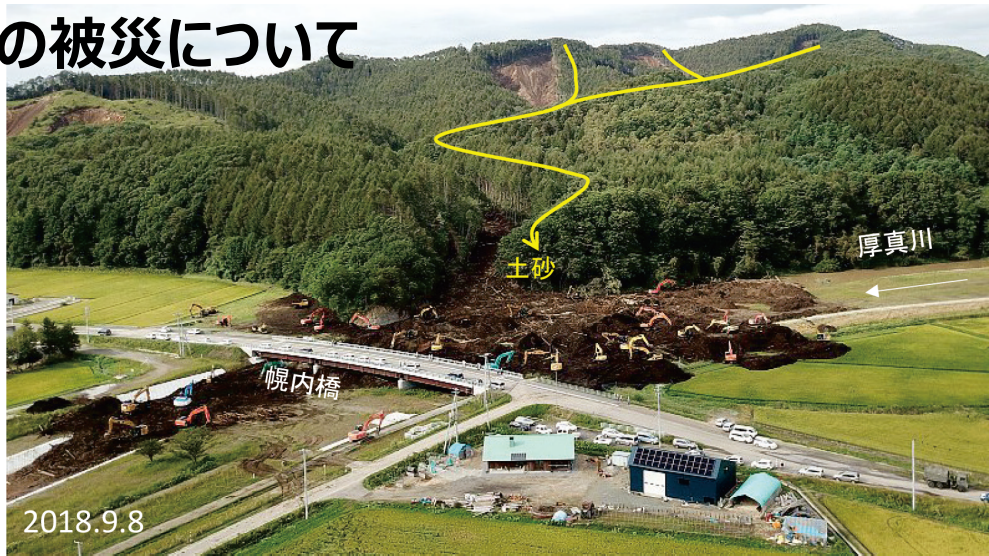
写真 6.2-1 土砂堆積による河道閉塞（厚真川幌内橋付近，北海道大学清水康行教授撮影）

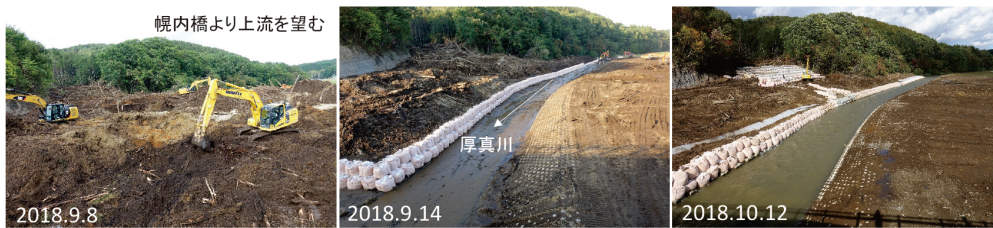
写真 6.2-2 堆積土砂の撤去状況（いずれも幌内橋から同じアングルで撮影）

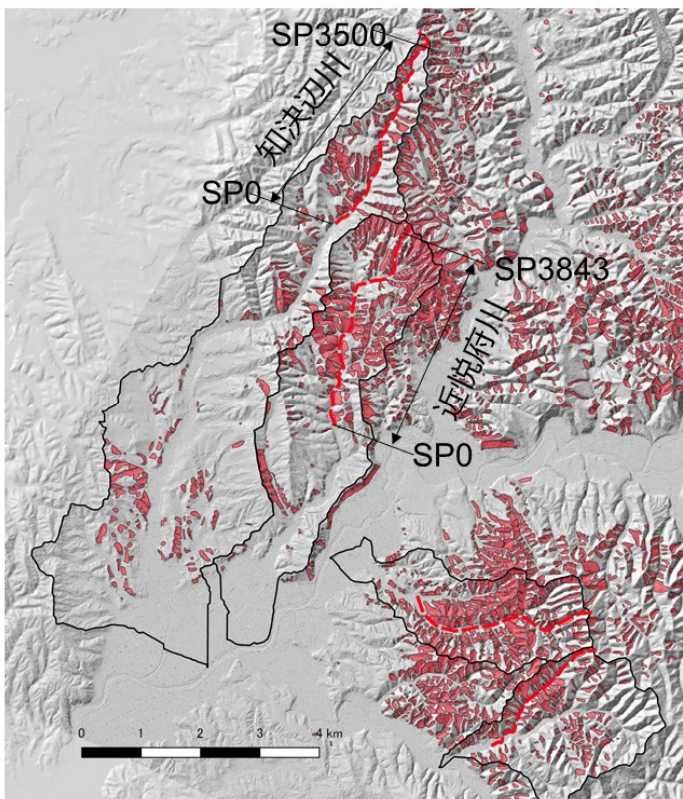
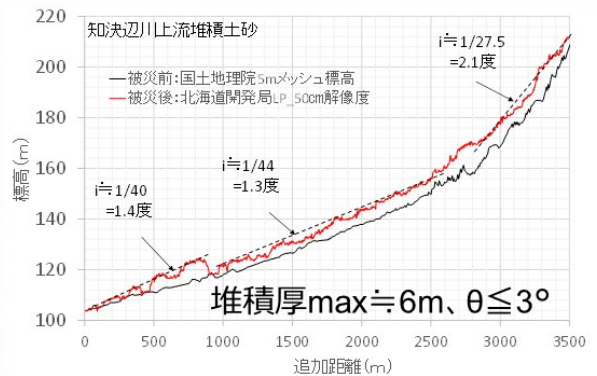
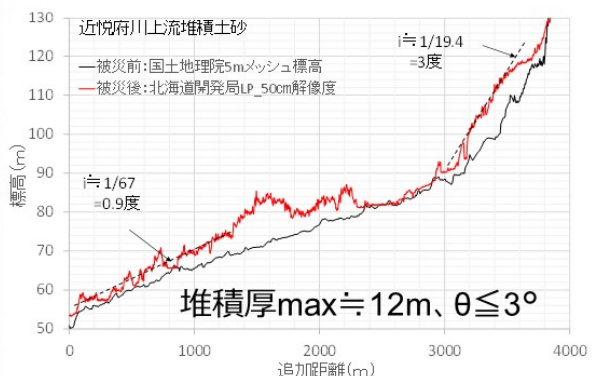
<谷底平野の堆積土砂厚 1>

※軽く含水比の高い火山灰が厚く谷底に堆積している可能性。今後の気象状況によっては活発に土砂流出する可能性がある。

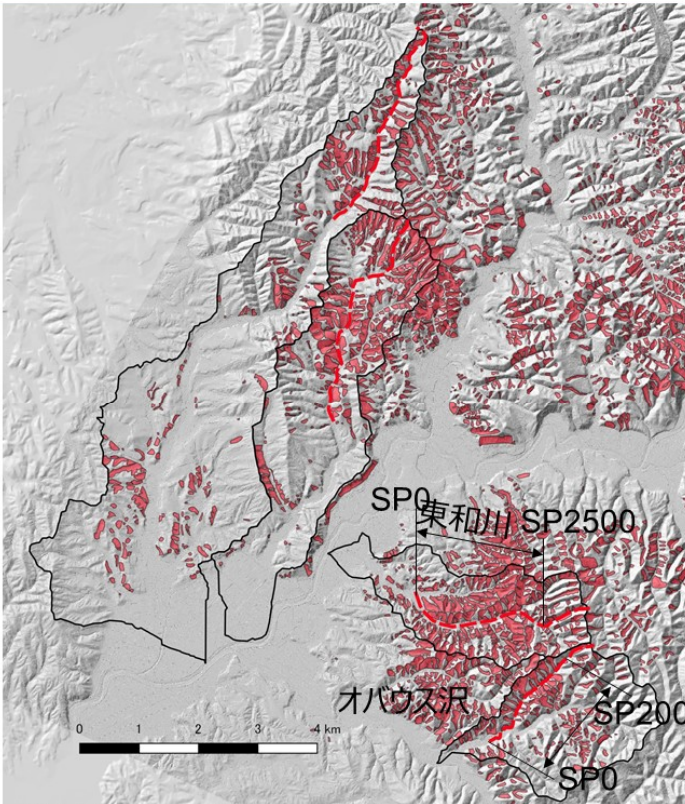
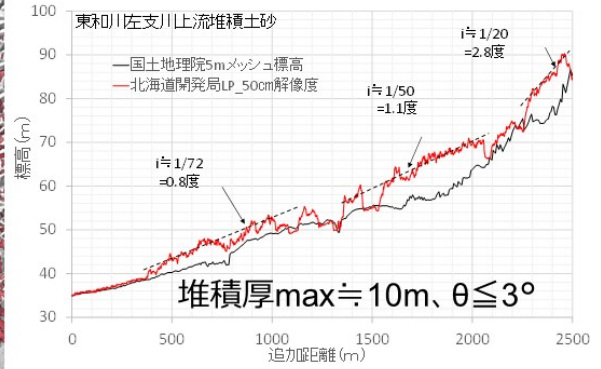
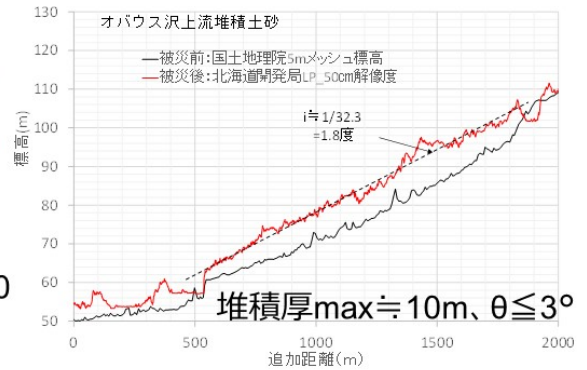
＜谷底平野の堆積土砂厚 2＞

※軽く含水比の高い火山灰が厚く谷底に堆積している可能性。今後の気象状況によっては活発に土砂流出する可能性がある。 2019.9.6 平成30年北海道胆振東部地震被害調査報告書 講習会 19

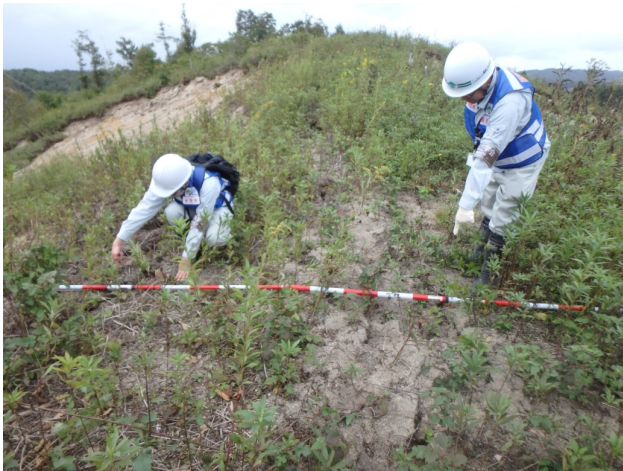
東和川の稜線部周辺では、崩壊地の上端部分にひび割れや落ち残り土砂が確認、日高幌内川の大規模地すべり箇所では基盤岩の風化⇒インターバルカメラによる監視を昨年12月より開始・継続中。

▲①崩壊地の上端部のひび割れ

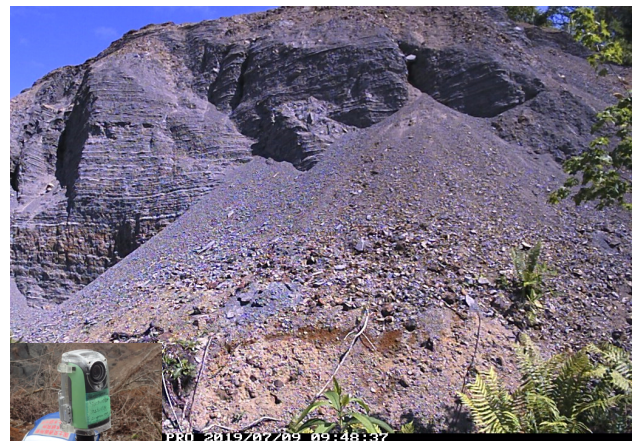
▲②基盤岩の風化

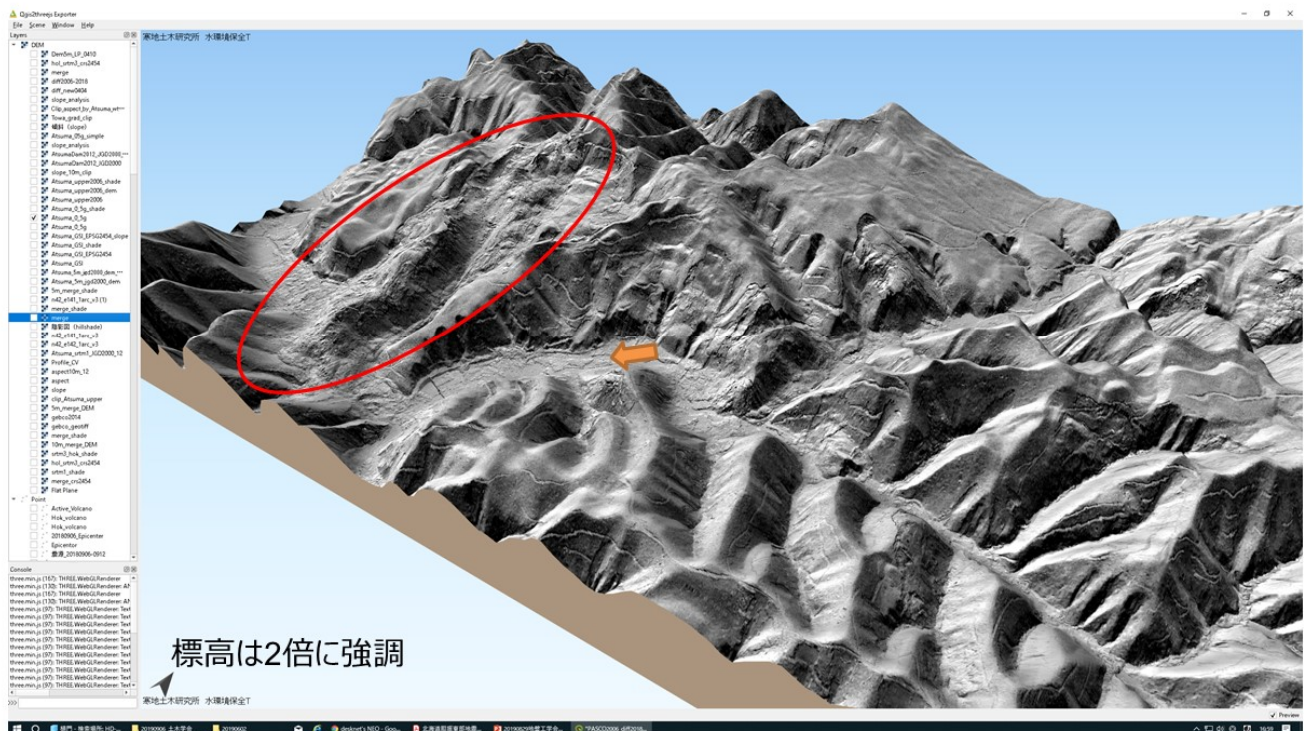
日高幌内川における河道閉塞（被災後）

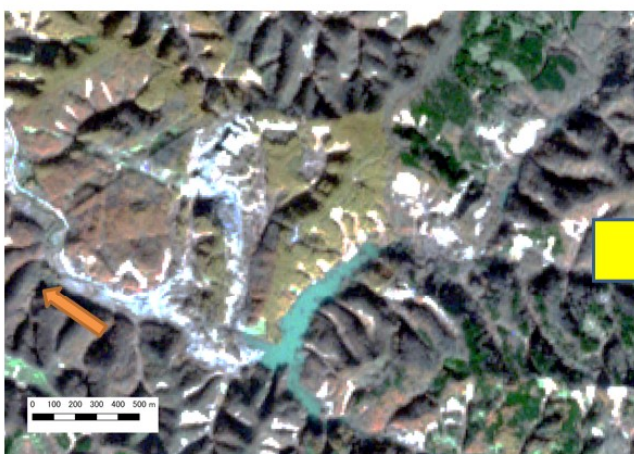
2018/11/4 (被災後59日)
閉塞箇所上流に湛水

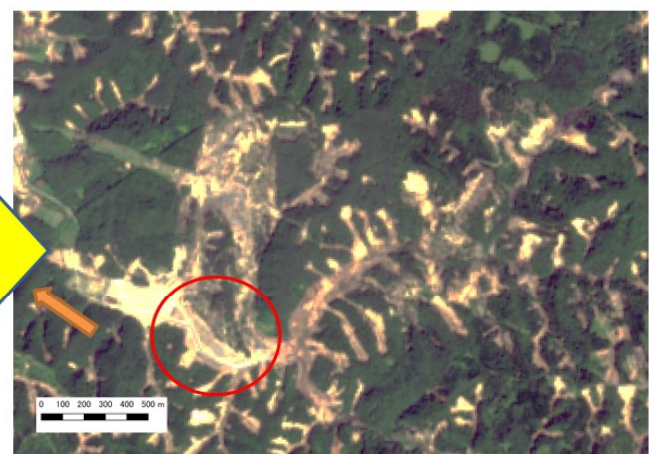
2019/8/6
閉塞箇所に水路が開削

・日高幌内川で発生した河道閉塞は、現在は水路が開削され、危険性は大幅に低減。露出した基盤岩の風化が懸念。
