# 断層活動・地盤変状について (主に断層変位)

吉見雅行

(産業技術総合研究所 活断層・火山研究部門)

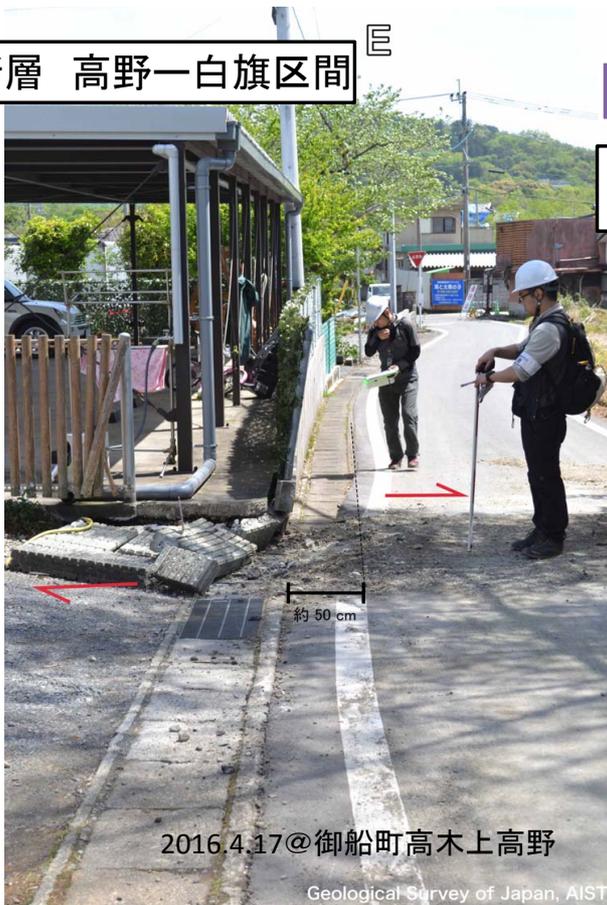
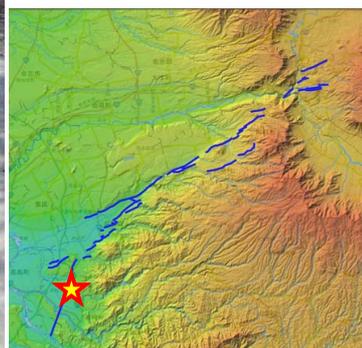
■日奈久断層 高野一白旗区間

4/14の地震でクラック発生  
4/16の地震後に大きなズレ

右横ずれ0.5m程度

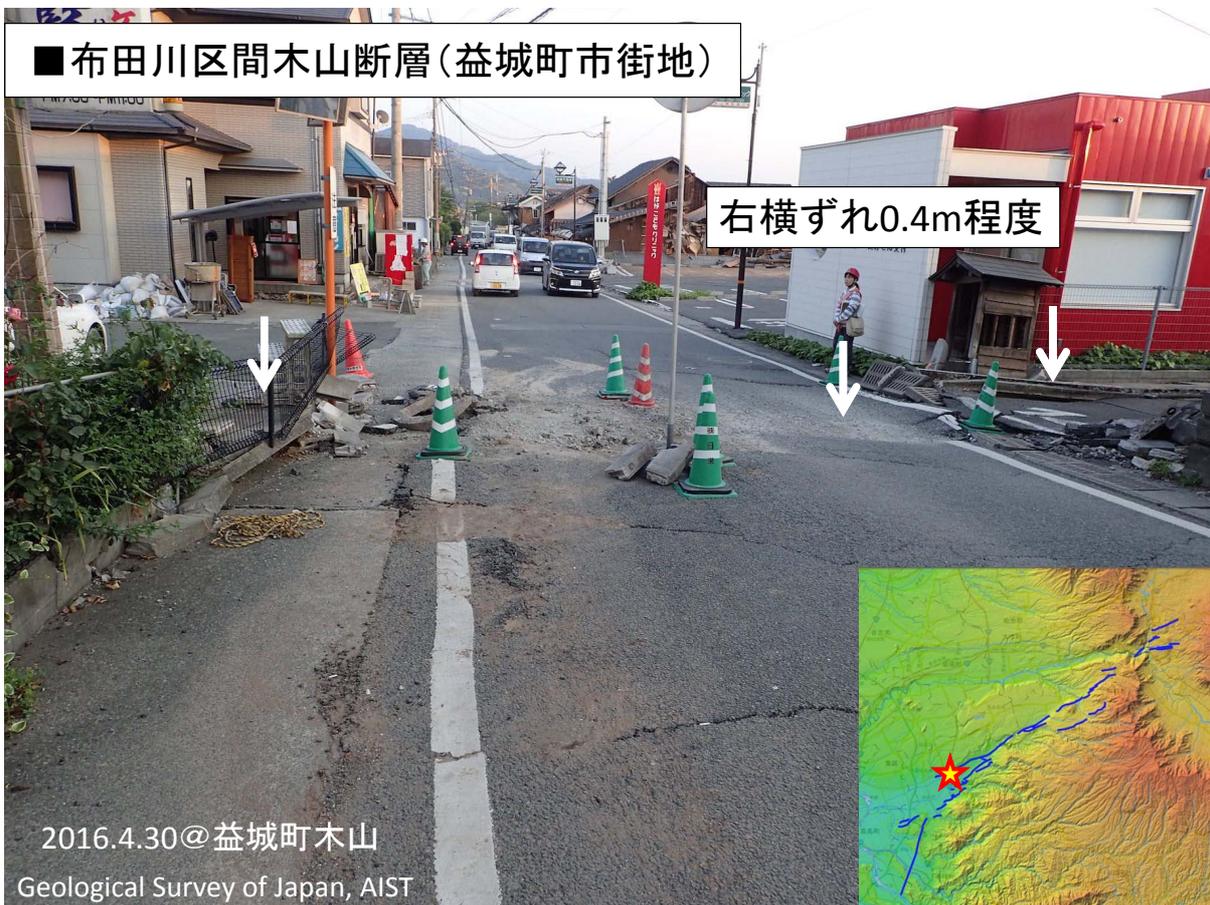
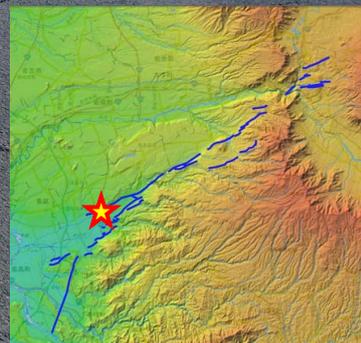
■布田川区間木山断層(益城町市街地)

右横ずれ0.4m程度

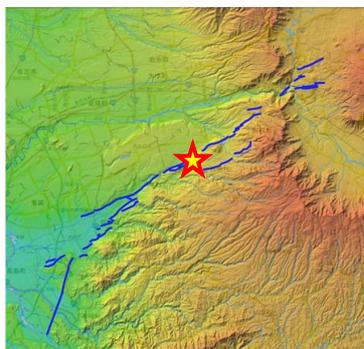
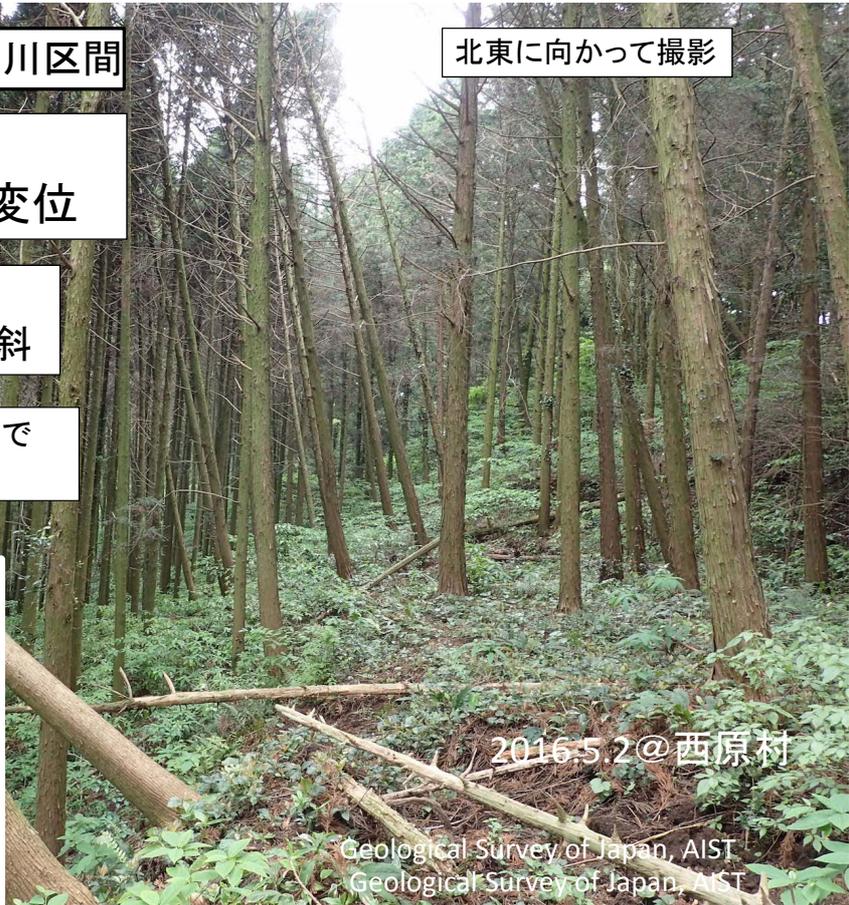
■布田川断層 布田川区間

断層崖に沿って  
北落ちの正断層変位

変位量は計測不能  
一直線に樹木が傾斜

InSAR等によると崖全体で  
2m程度の北落ち

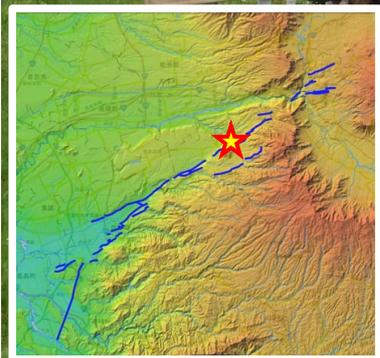
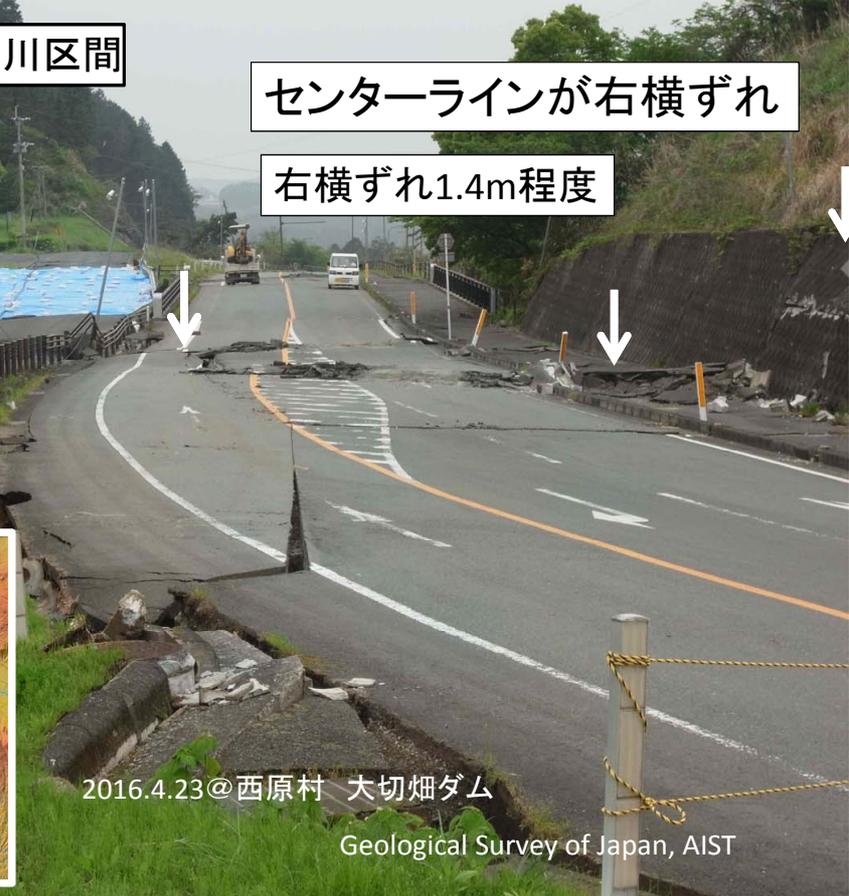
■布田川断層 布田川区間

センターラインが右横ずれ

右横ずれ1.4m程度

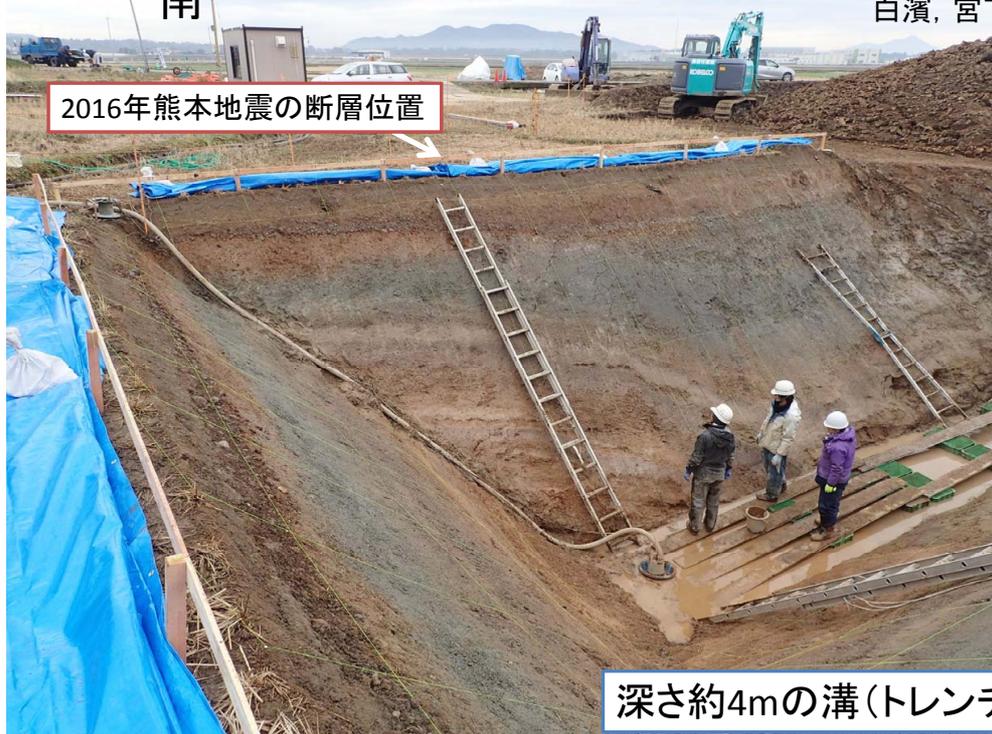
# トレンチ調査を実施(山出地区)

深さ約4mの溝(トレンチ)を掘削

山出地点:  
西側低下成分をもつ横ずれ断層が複数回活動していることが明らかになった.

本地点での過去の地震時変位量は2016年熊本地震より遙かに大きい

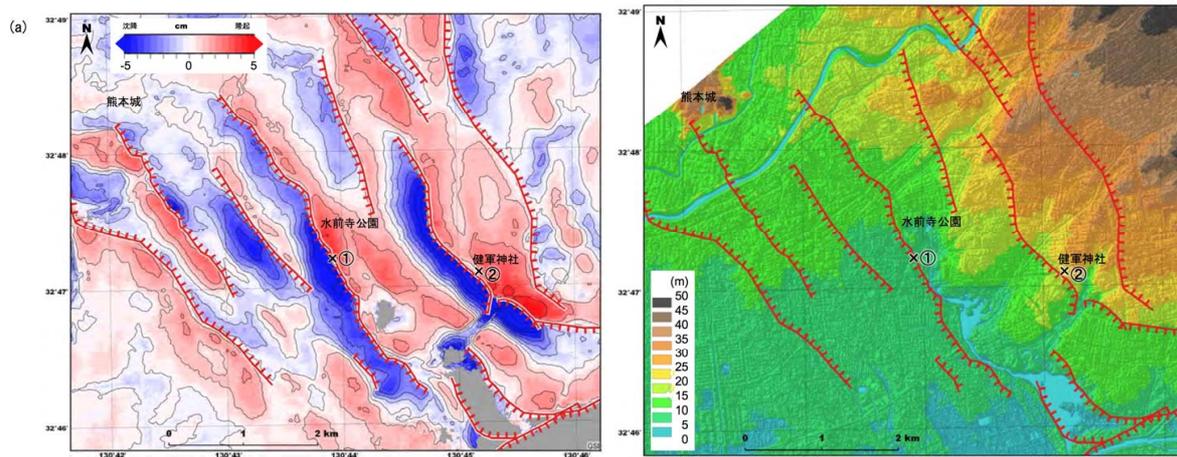
## 熊本市街地に現れた凹凸

最大10cm程度の高低差が発生。  
多くは既存の崖地形に対応→繰り返し活動してきた可能性高い

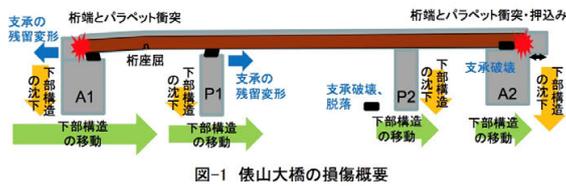
図-1 俵山大橋の損傷概要

- 目標とした耐震性能を達成できなかった俵山大橋、扇の坂橋、大切畑大橋については、地盤変状の影響により、各下部構造が水平方向及び鉛直方向に移動し、移動量も下部構造毎に相対差があることを確認。
- これらの橋では、支承が設置されている下部構造毎にゴム支承の破壊形態や残留変位の方向が異なるなど、地震動による影響だけで生じた被害とは考えにくく、地盤変状に伴って下部構造の移動の影響が加わって生じた被害と推定。

写真-1 橋台の沈下 (俵山大橋A1橋脚) 写真-2 ゴム支承の破壊 (俵山大橋P2橋脚) 写真-3 パラベット・ゴム支承の破壊 (俵山大橋A2橋台)

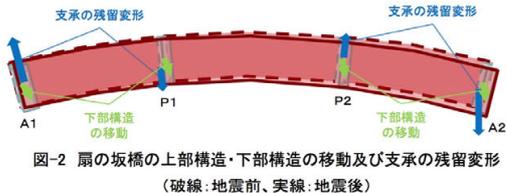
図-2 扇の坂橋の上部構造・下部構造の移動及び支承の残留変形 (破線:地震前、実線:地震後)

写真-4 ゴム支承の残留変形(扇の坂橋A1橋台)

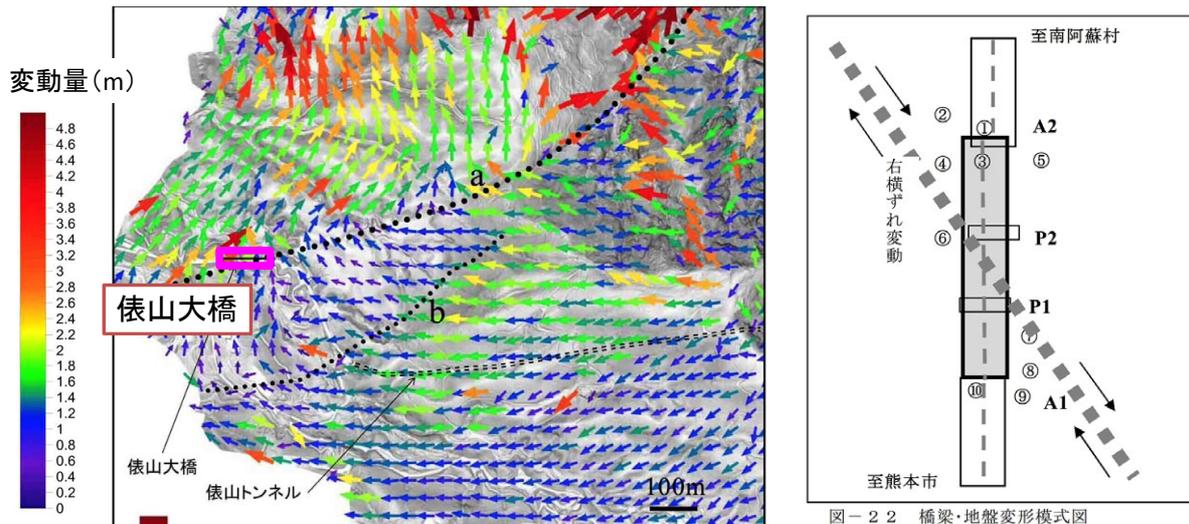
# 俵山大橋周辺の地表変状

俵山大橋を境に地面の移動量が大きく食い違  
→ 断層が橋を通過

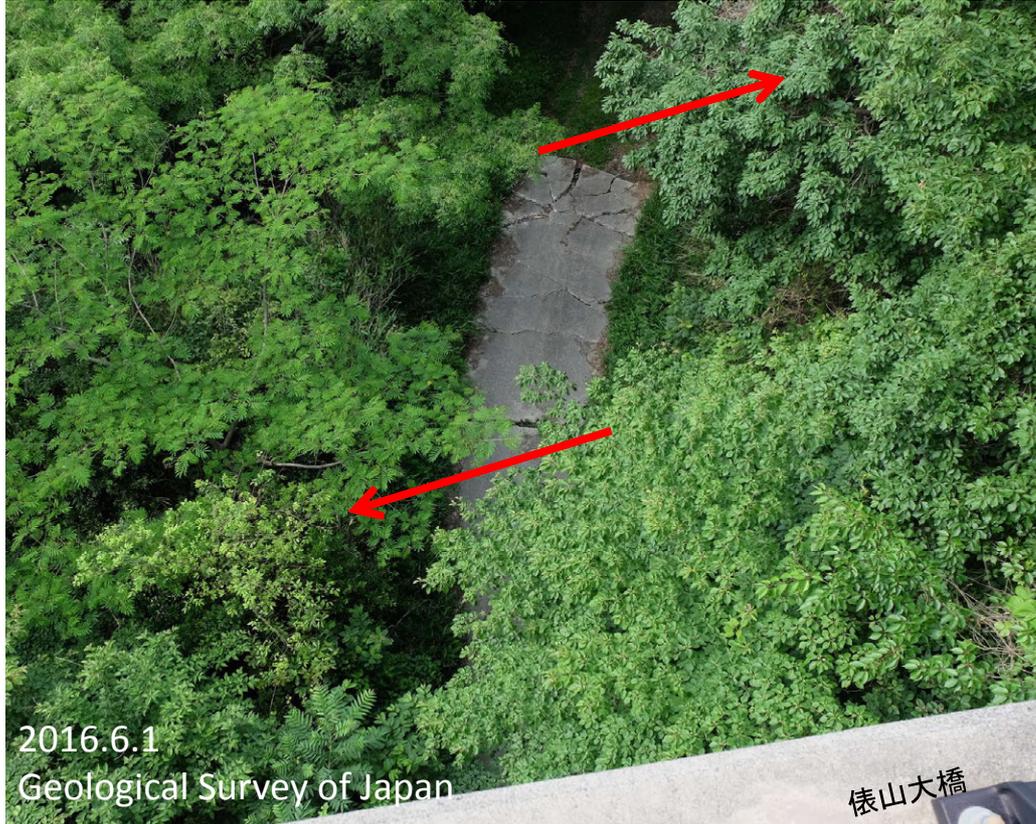
扇の坂橋と俵山大橋の  
中間地点にある右横ずれ

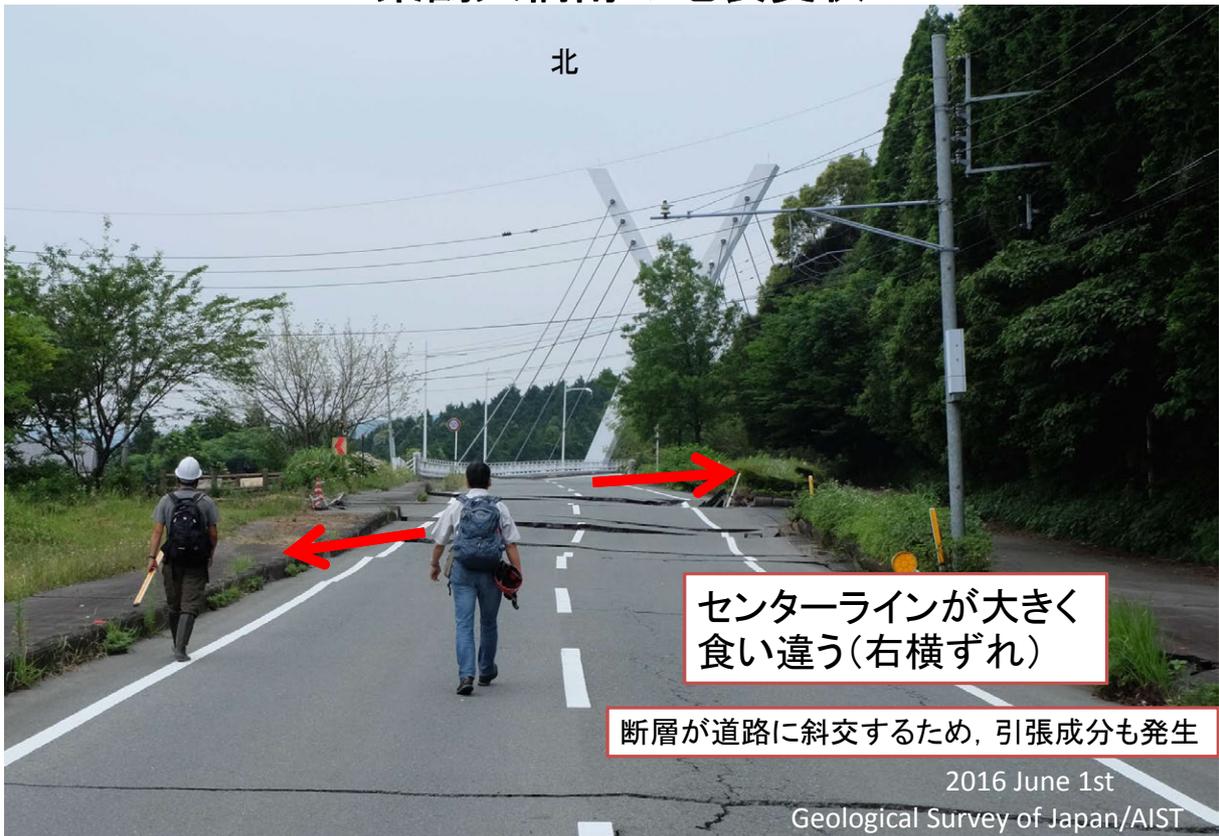
## 桑鶴大橋南の地表変状

センターラインが大きく  
食い違う(右横ずれ)

断層が道路に斜交するため、引張成分も発生

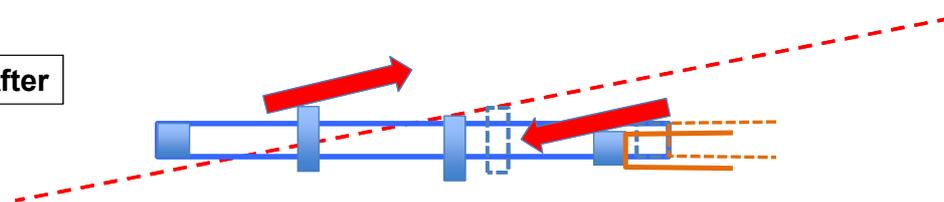
### 俵山大橋の被害メカニズムと断層交叉角の重要性

短縮変形：座屈

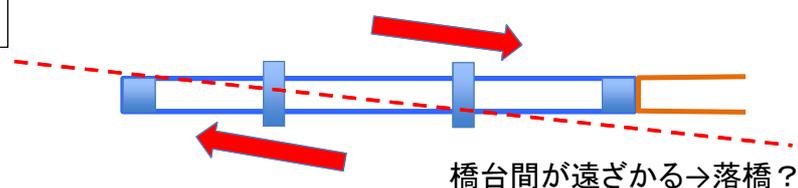
What if?

もし、断層交叉角が逆センスだったら、落橋の可能性もあった。

- 断層近傍では、地震動だけでなく断層変位への対処も検討する必要がある。
- 断層変位に対処するためには、断層位置、ずれの向きを知る必要がある。
