## 第9章 ライフラインの被害

千葉大学 丸山 喜久

## 9.1 上水道施設を中心としたライフラインの被害および復旧の概要

## 9.2 上水道施設の被害

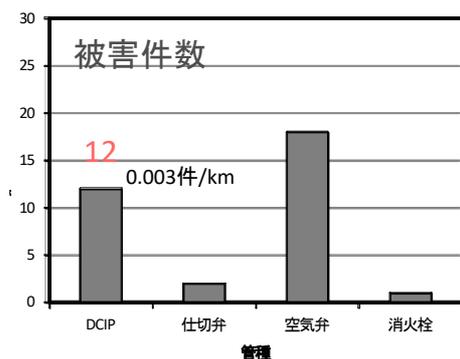
### 札幌市

札幌市清田区里塚地区では、大きな地盤沈下や地盤流動が生じた。しかし、水道管被害としては、送水管のΦ500、K型継手のダクタイル鉄管1件と配水管のΦ200、T型継手ダクタイル鉄管2件のみであった。

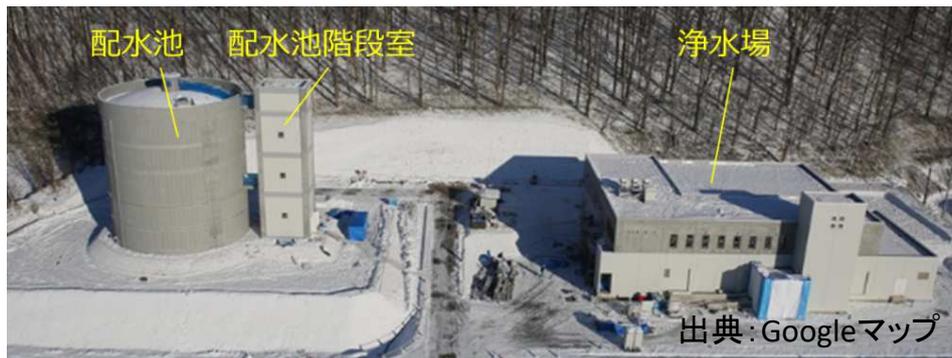
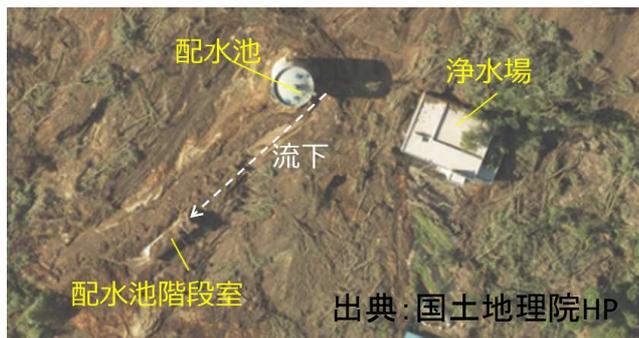
### 厚真町

浄水場及び配水池は外壁の破損や土砂の流入程度  
配水池の階段室が転倒  
浄水場と配水池を結ぶ場内管路も流出  
→浄水場及び配水池は使用不能

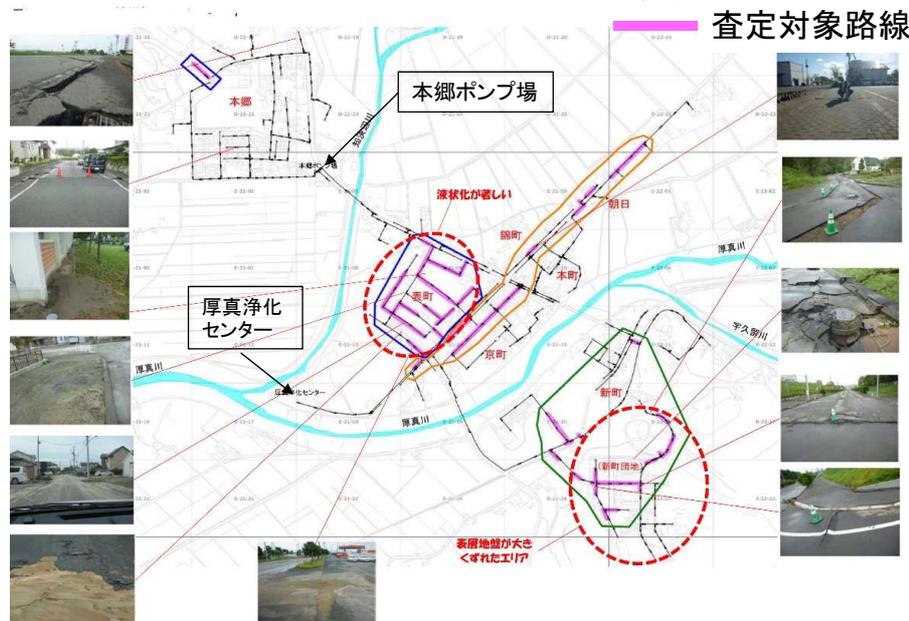
### 厚真町

液状化等の地盤変状によって，汚水管渠，雨水管渠に被害が生じた

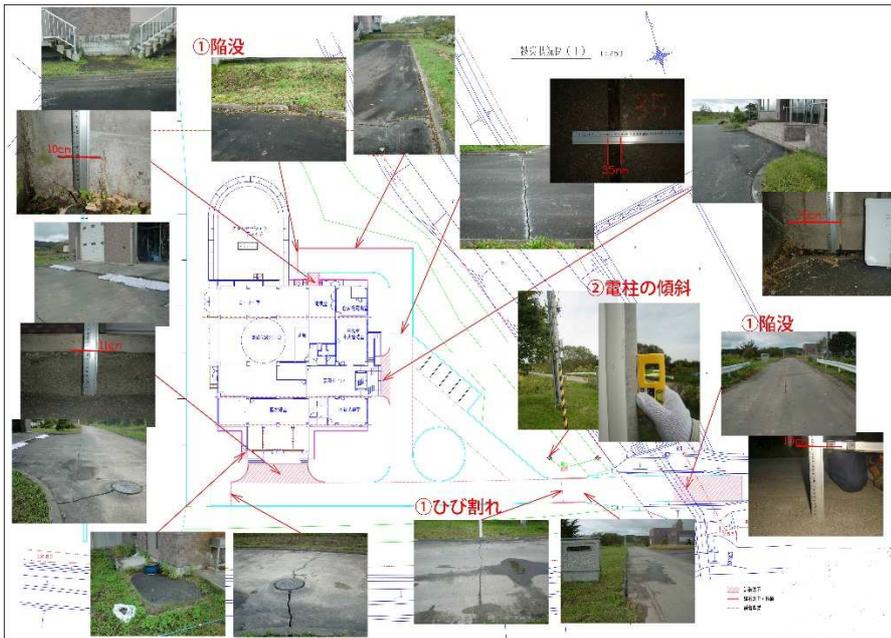
### 厚真浄化センターの被害

施設周辺の地盤が沈下

場内道路の舗装の10～12cmの亀裂や陥没, 引き込み電柱の傾斜

場内の雨水枡内管や雨水配管に逆勾配や不陸の被害

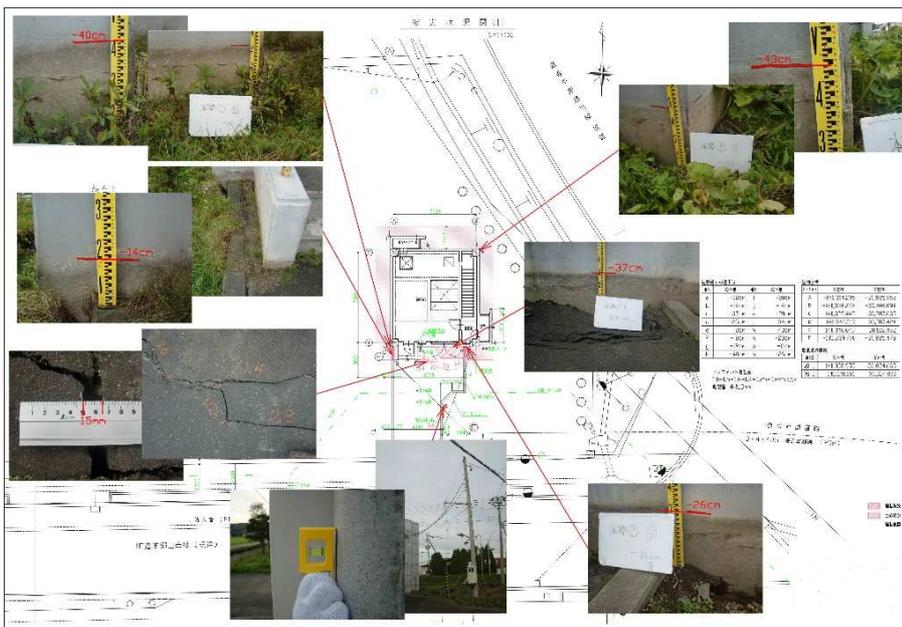
### 厚真町本郷ポンプ場の被害

周辺地盤の沈下が発生

場内道路の舗装の亀裂や沈下, 引き込み電柱の傾斜

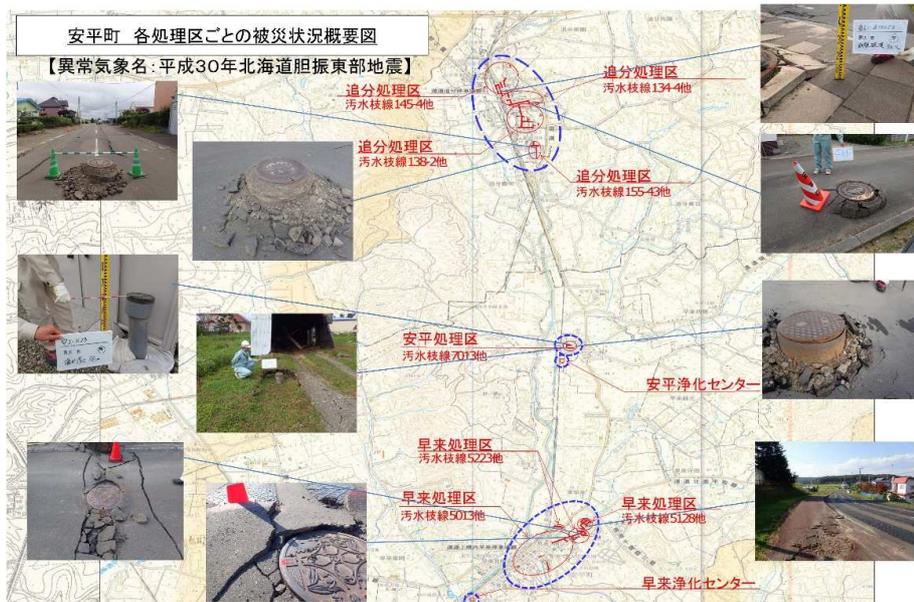
### 安平町

安平浄化センター，早来浄化センターで被害

追分処理区内の汚水枝線4路線，安平処理区内の汚水枝線1路線，早来処理区内の汚水枝線3路線の計8路線の汚水枝線で顕著な被害

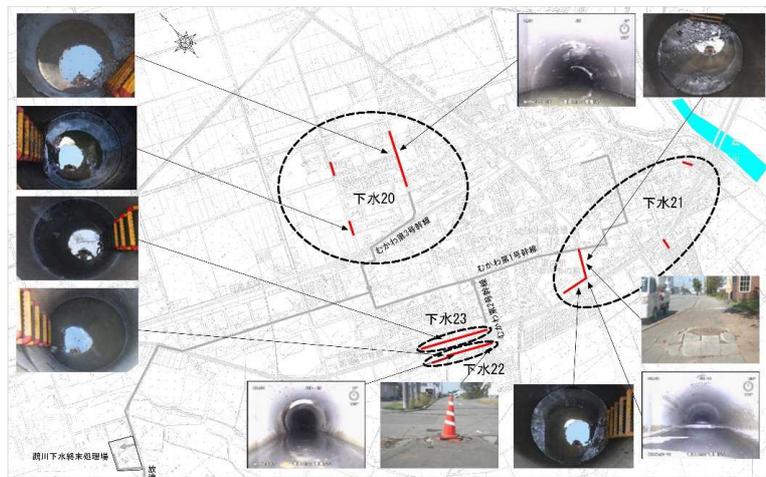
#### 管渠の被害状況

9月6日3時7分: 停電により揚水，水処理，汚泥処理等の全処理機能が停止

3時20分: 流入量の増加により流入ゲートを手動で閉じる

11時: 上流域のマンホールポンプに発電機を設置し，流下機能の回復を図る

9月8日15時頃: 商用電源が復電

20時: 応急仮工事を実施することで簡易処理機能を回復

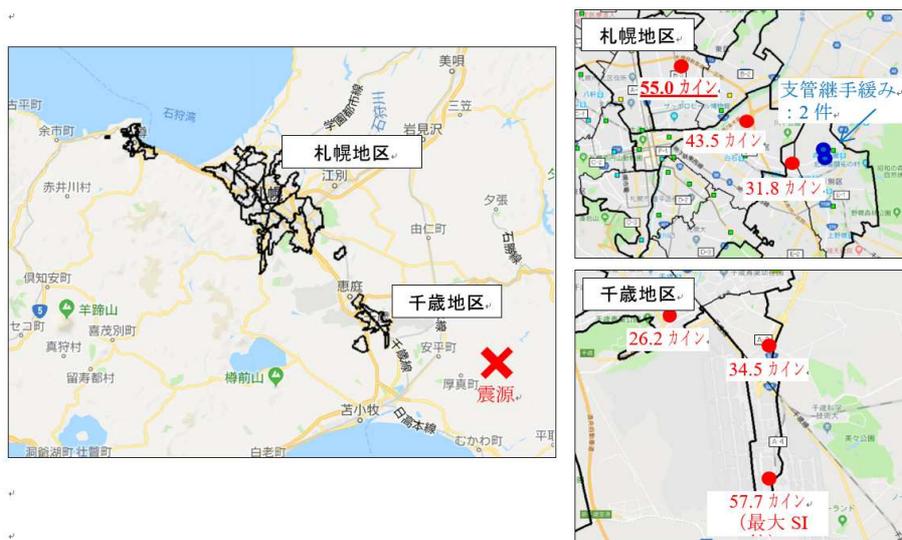
### 被害の概要

製造設備やガスホルダー等の重要設備: 被害なし

低圧ガス導管: 本支管2箇所, 灯外内管11箇所

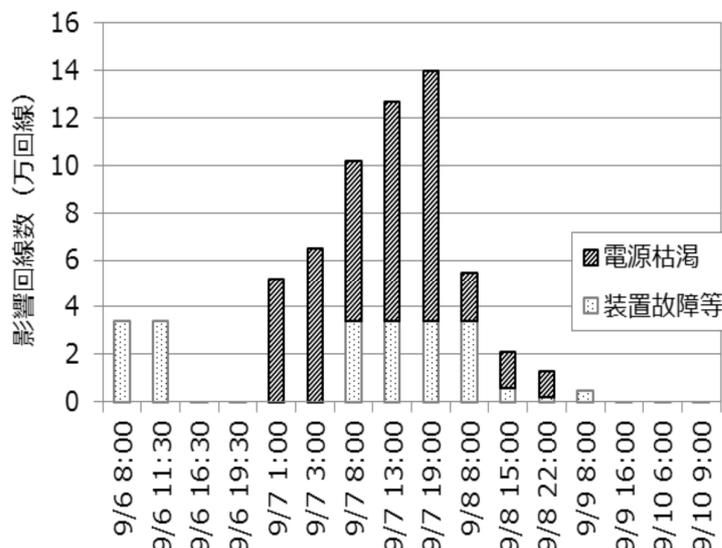
### 固定電話サービスの被害

発災直後にいったん全面復旧したものの、停電の影響により装置が機能しなくなり、より多くの回線が使えなくなった。

通電された地域(又は停電中の地域)の情報提供が遅かったため、発電機等の持込による仮復旧が的確に行えない場合があり、早期復旧に影響を及ぼした

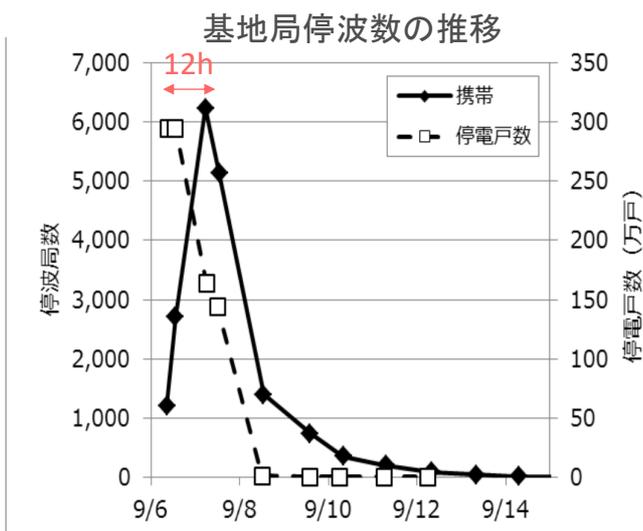
### 携帯電話サービスの被害

基地局にバッテリーが準備されていて半日はサービスが提供できたが、バッテリー枯渇後の非常電源が間に合わなかったことによる。

地震発生直後からおよそ半日は携帯通信ができたが、9月6日の昼頃からおよそ2日間、北海道の一部の地域で携帯通信ができない状態になっていた。

サービス支障エリアが逐次ホームページに掲載されたが、被災地の人々が停電のため確認できない情報となっていた。
