# 歴史的建造物の被害

国士舘大学理工学部 橋本 隆雄

## 1. 熊本城の被害

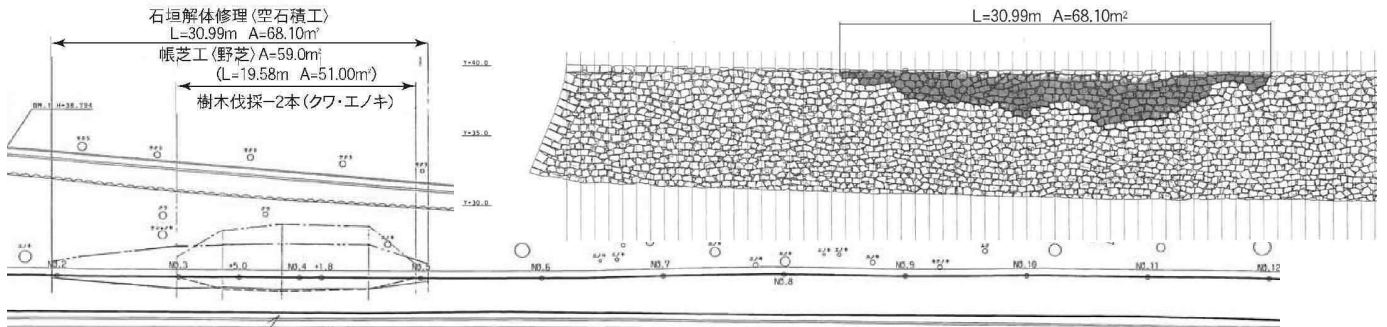
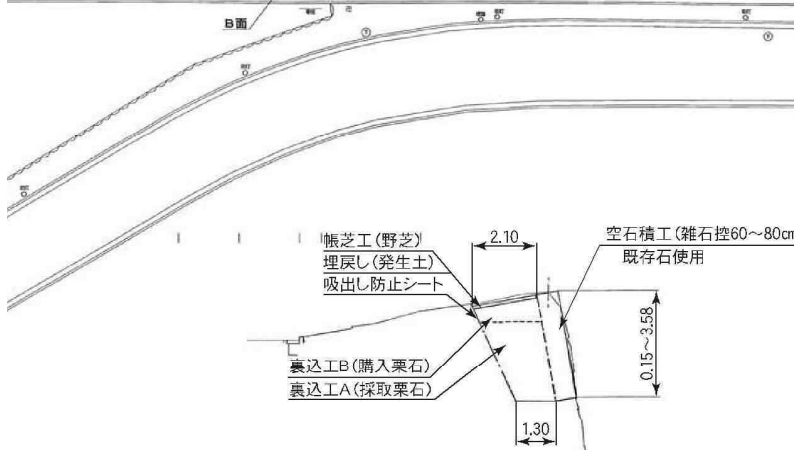
石積工標準断面図

✓ 石垣の崩壊部に礫詰めで補修した場合は、崩壊する可能性が高い。

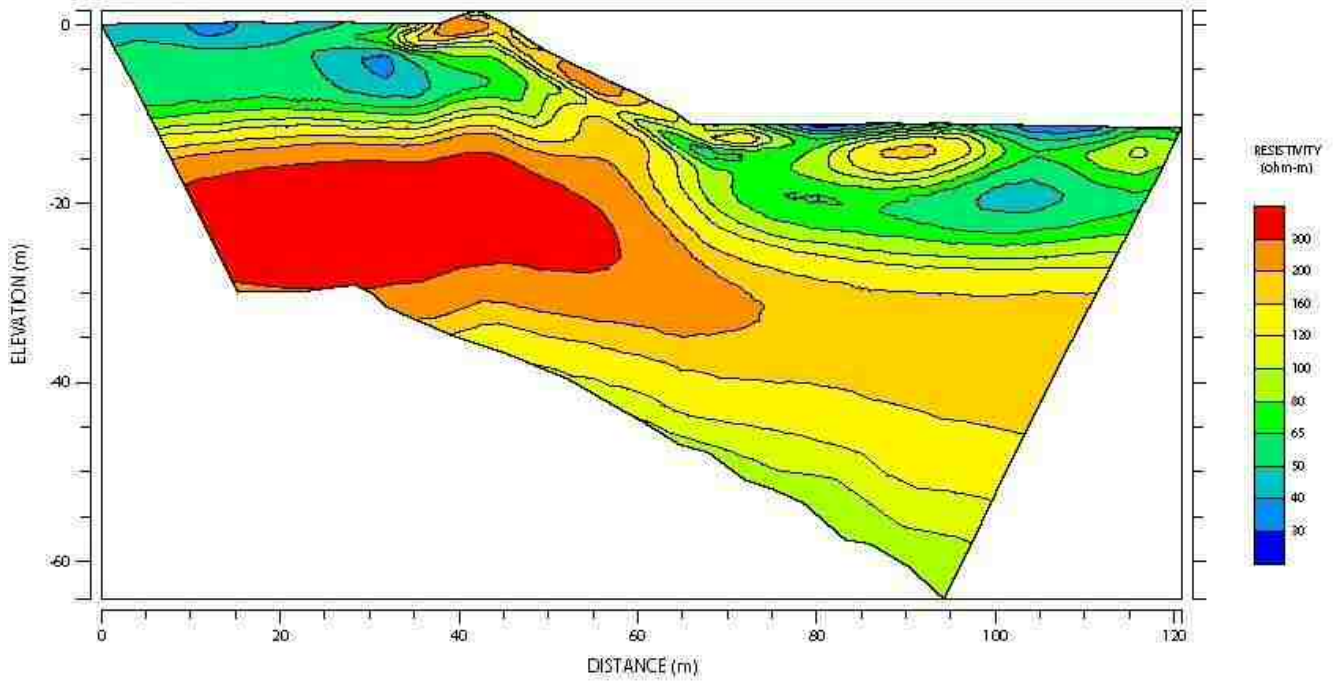
# 電気探査

電気探査では地質による比抵抗の違いが顕著に出ており、測線の中央法面付近を境にずれている構造が見られる。

✓ 電気探査で百間石垣付近の法面付近を境に断層の可能性はある。

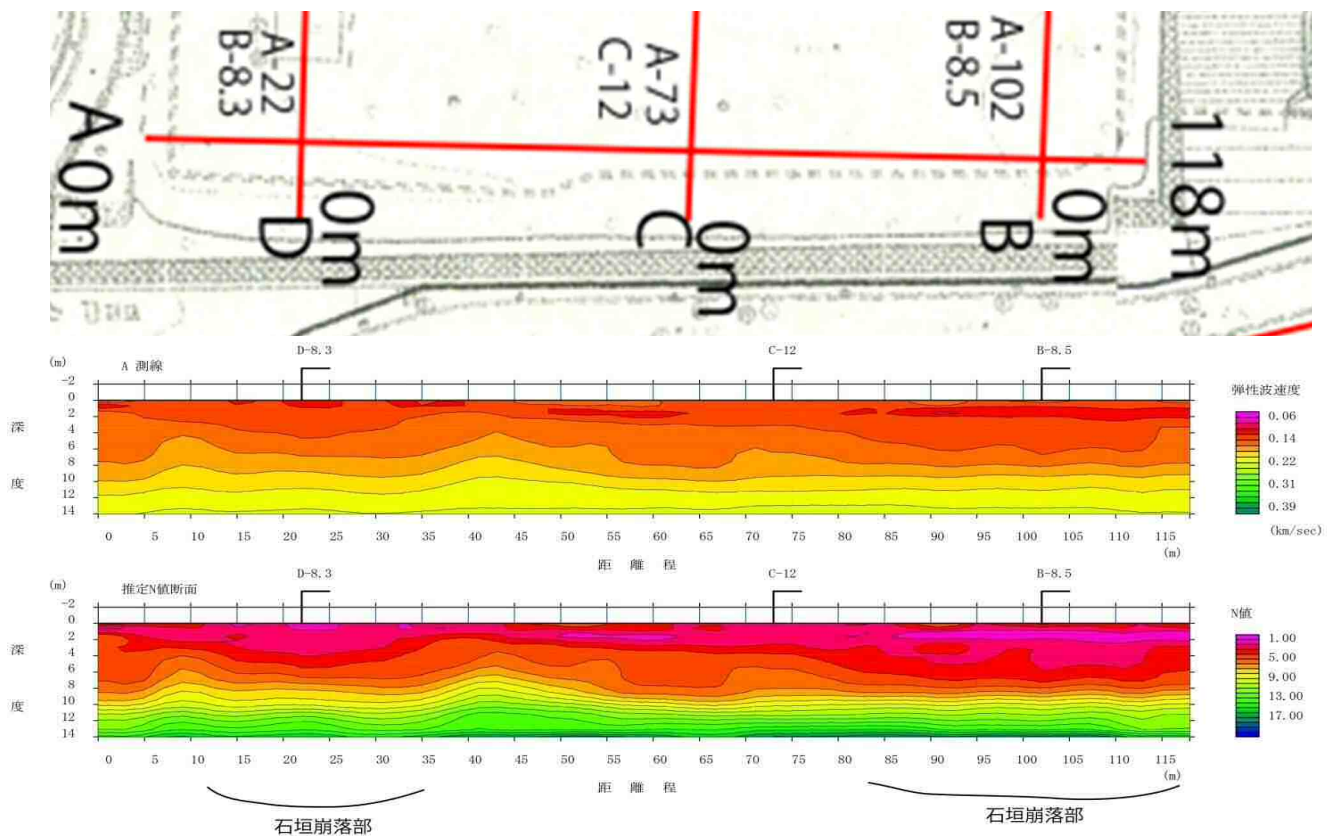
# A測線の表面波探査結果

✓ 表面波探査で石垣崩壊付近で軟弱地盤の影響を受けている可能性がある。

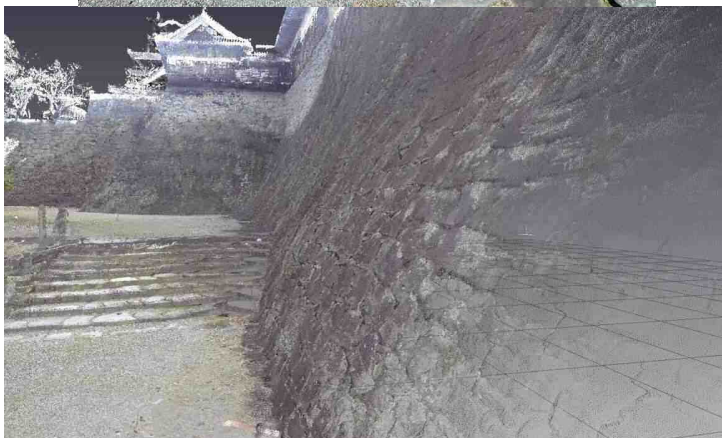
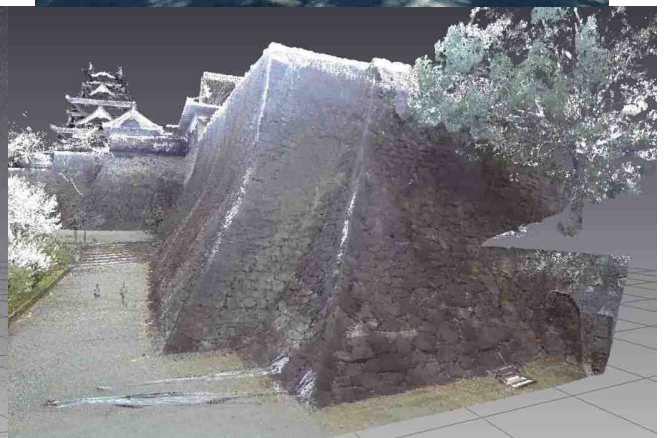
## 二様の石垣南西側の鳥瞰図

✓ 加藤清正の石垣構造(緩勾配・算木積み)に耐震性能があることが明らかとなった。

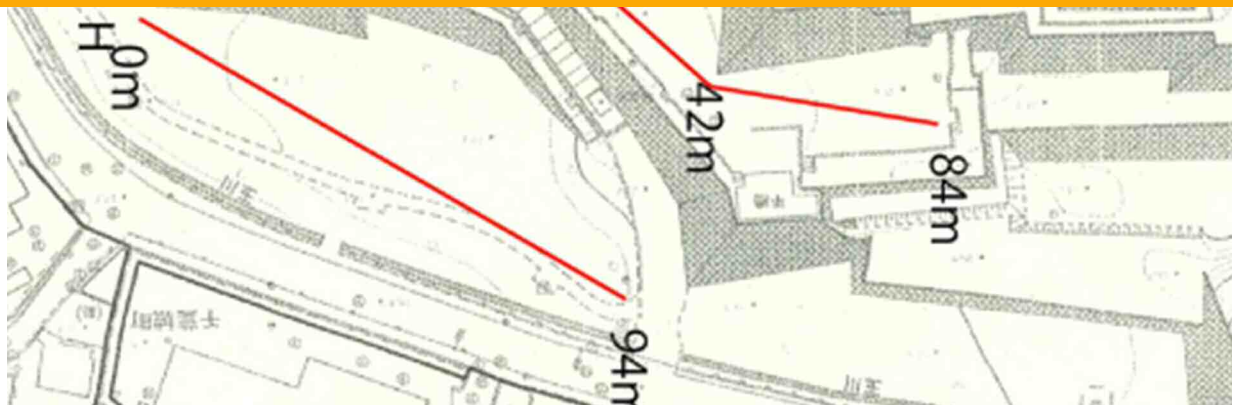
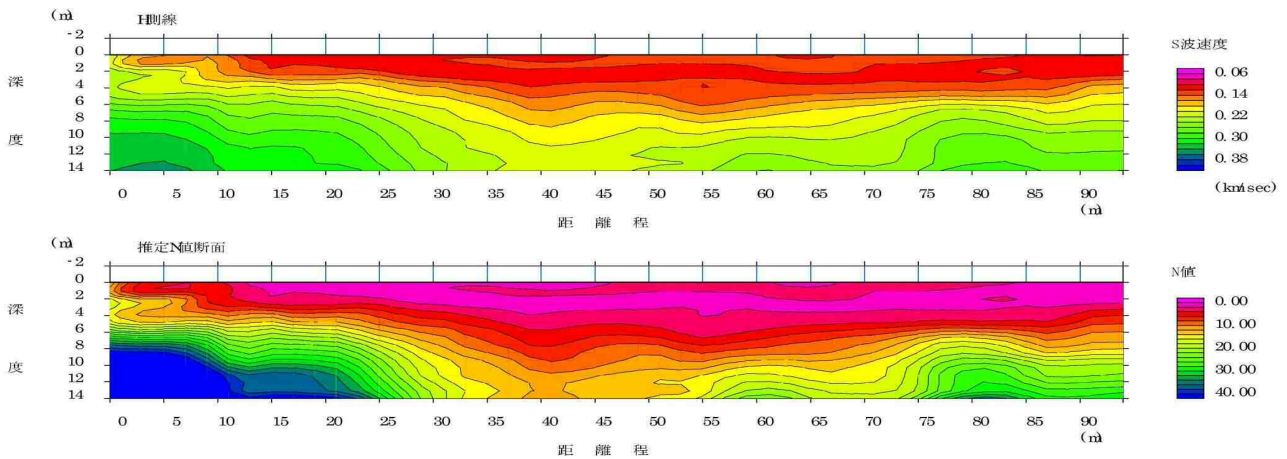
# H測線の表面波探査結果

✓ 表面波探査で石垣崩壊付近で軟弱地盤の影響を受けている可能性がある。

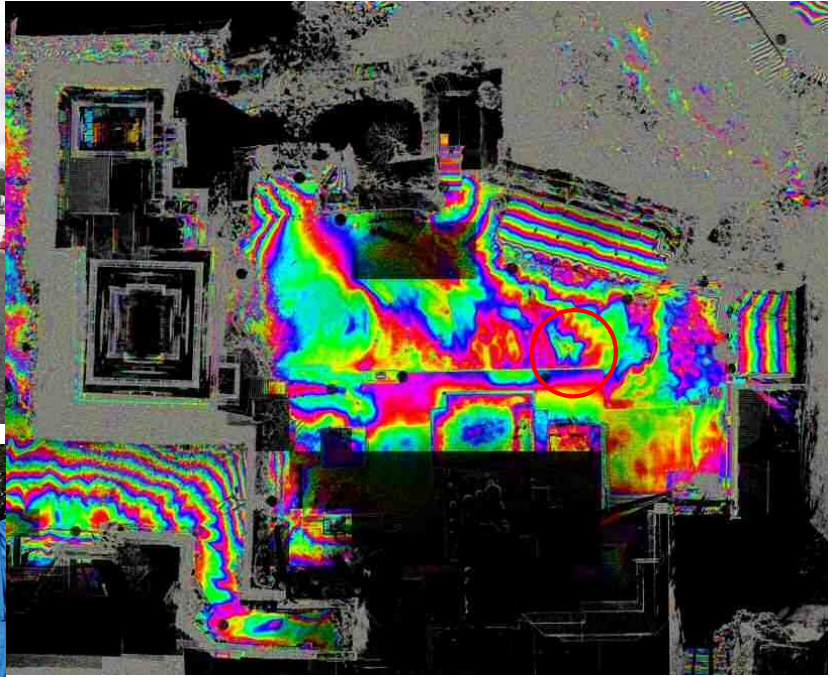
# 天守閣周辺地盤の段彩図

✓ 3Dレーザスキャナで石垣の孕(はら)みや地盤の変状把握できることが明らかとなった。

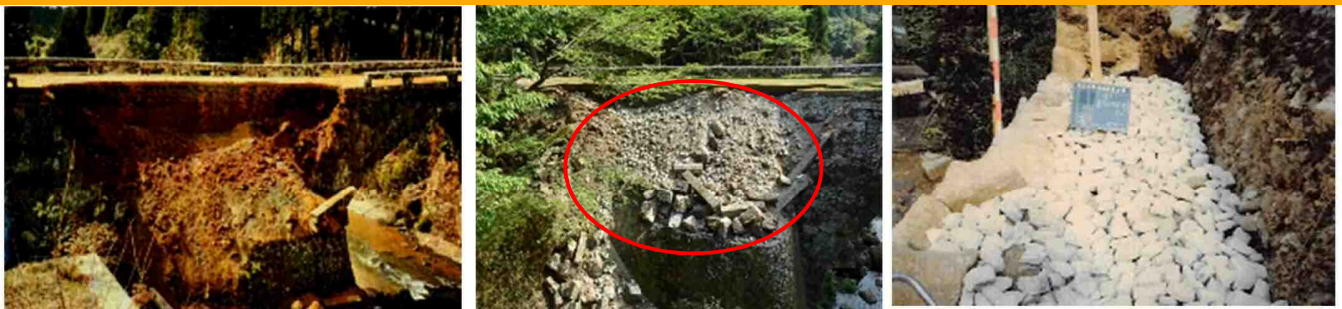
## 八勢(やせ)橋の被害状況

(a) 昭和 63 年の壁石崩壊

(b) 本震後の壁石崩壊

崩壊部に礫詰め補修の場合は、崩壊する可能性が高い。

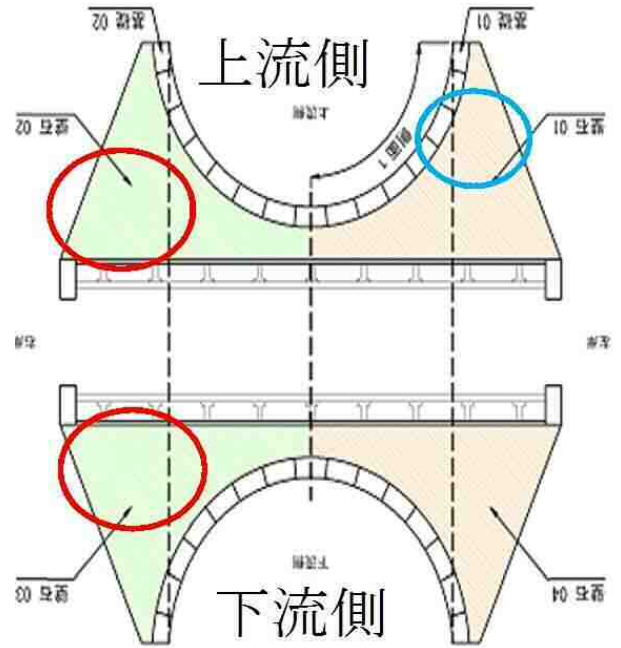
# 梅木橋の被害状況

石材のみの中詰め

壁石の崩壊部に礫詰めで補修した場合は、崩壊する可能性が高い。

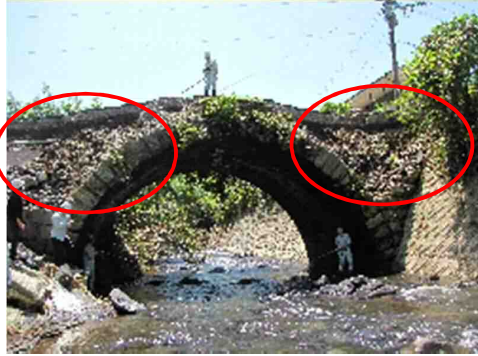
# 銭瓶（ぜにがめ）橋の壁石崩壊状況

(a) 下流側

(b) 上下流壁石の崩壊状況

壁石の崩壊(赤丸)または孕みだし(青丸)の位置  
壁石の石材をモルタルで接着した  
場合は、崩壊する可能性が高い。

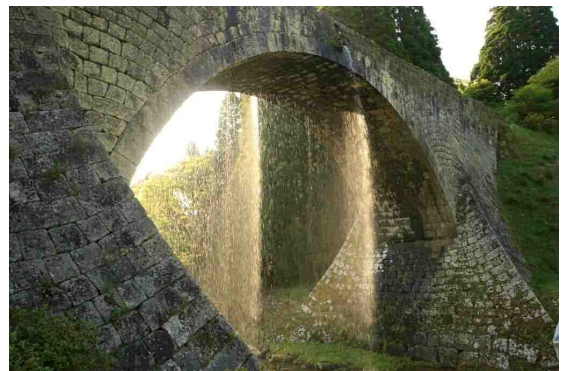
(a) 地震前の放水状況

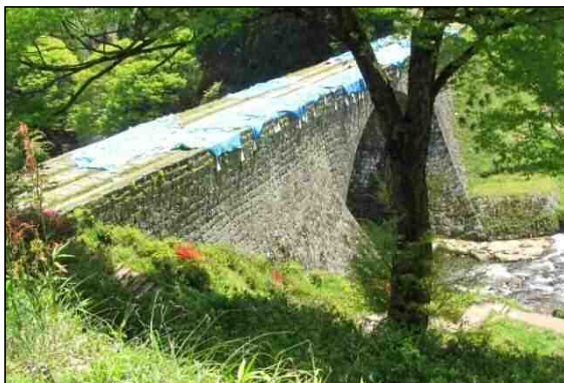
(b) 地震後のアーチ輪石からの漏水状況

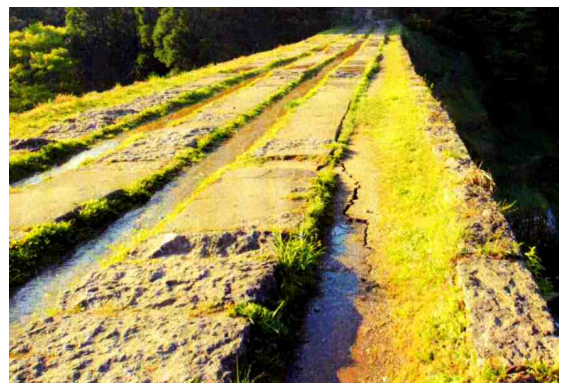
(c) 通潤橋の被災状況の全体

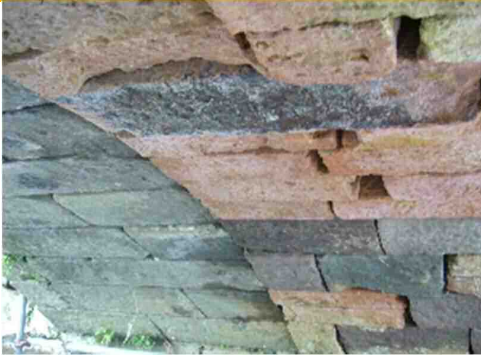
# 輪石被害の特徴

(a) 地震前

地震前後の鴨籠橋(すき間の拡大と大きな沈下が発生)

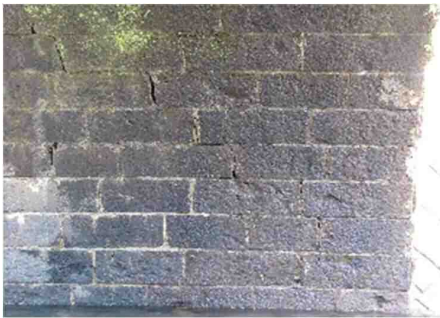
(a) 銭瓶橋の亀裂状況

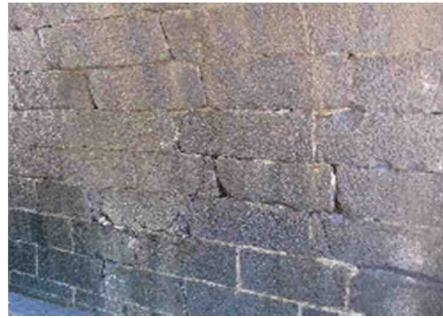
(b) 濁川橋の亀裂状況

アーチ輪石のモルタル接着の亀裂状況

輪石をモルタルで接着することは、輪石のすき間の発生を制御することに対して有効である。

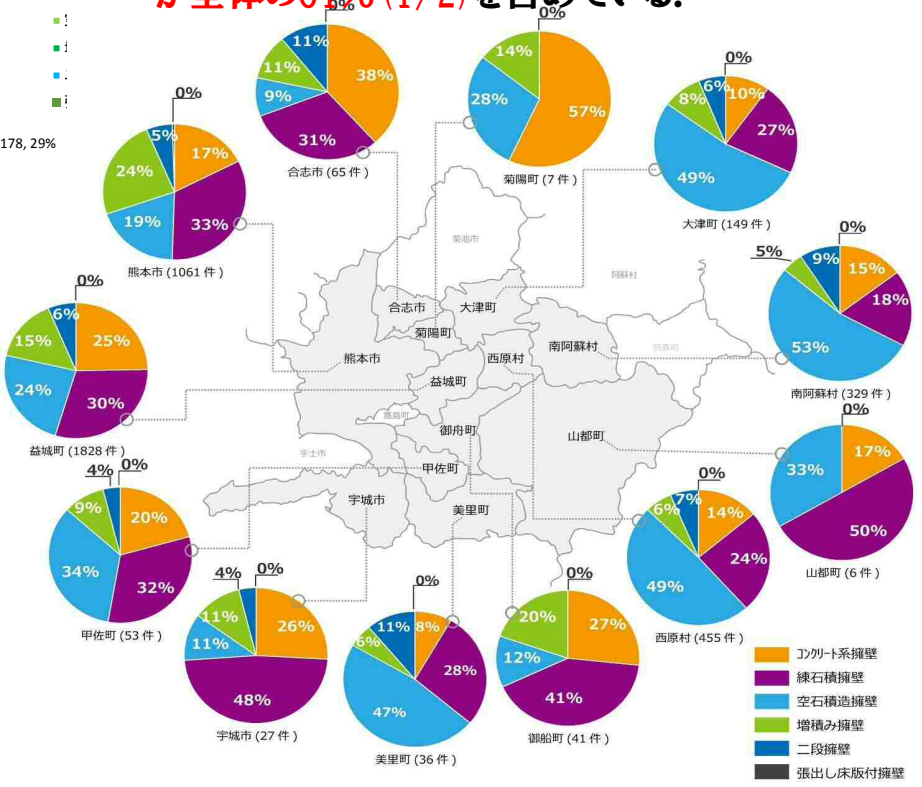
# 被災宅地擁壁の種類

✓ 被災宅地擁壁は空石積擁壁29% (約1/3), 増積擁壁, 二段擁壁を合わせた既存不適格擁壁が全体の51% (1/2) を占めている。

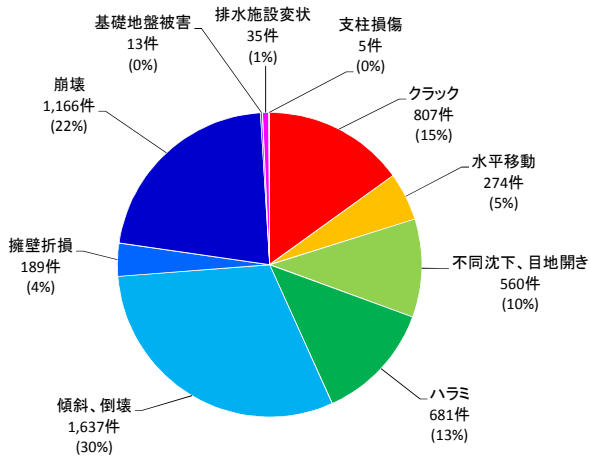
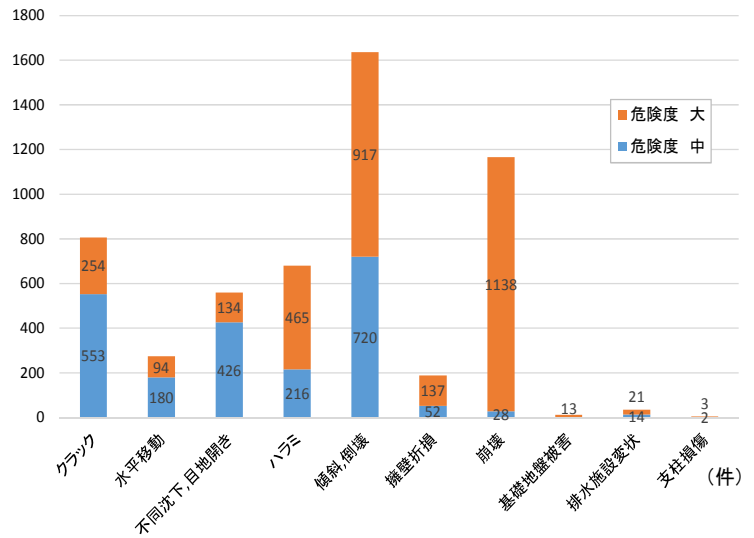
# 被災宅地擁壁の分類

✓ 被災宅地擁壁の分類では、地震動が大きかったことと空石積擁壁が非常に多いことから**傾斜・倒壊及び崩壊の被害が非常に多く**なっている。

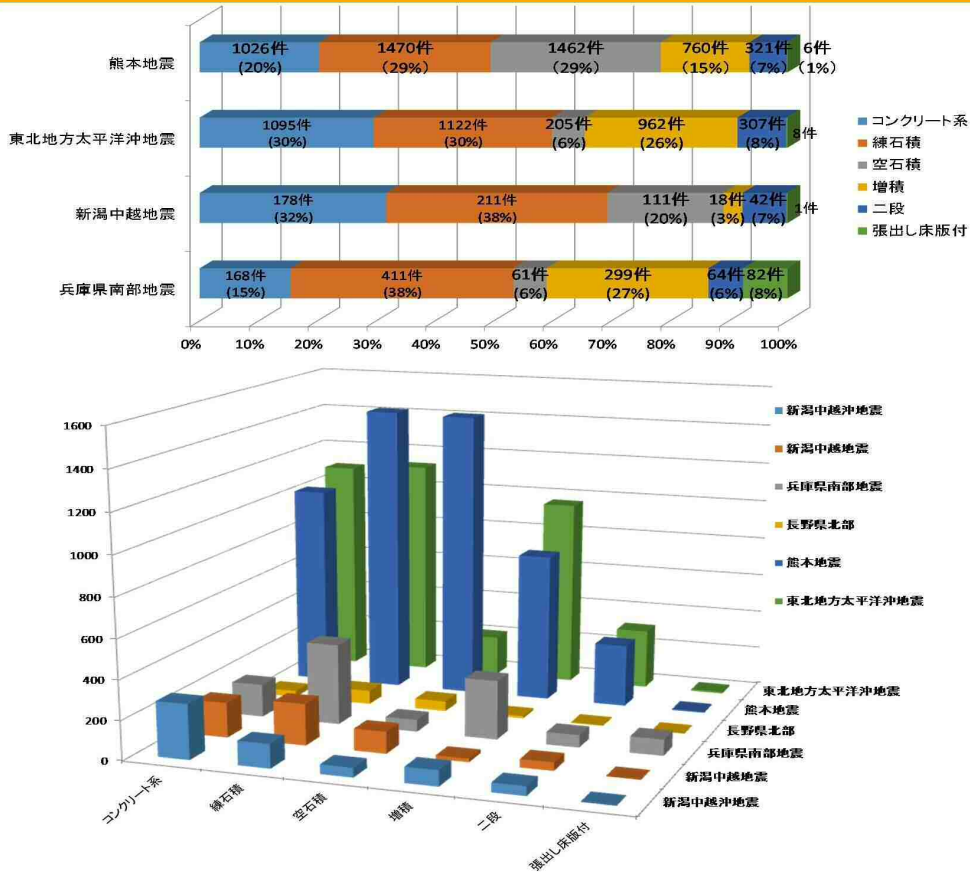
# 熊本地震と過去の地震との比較

✓ 熊本地震と過去の地震の比較では、**空石積擁壁が非常に多い**。

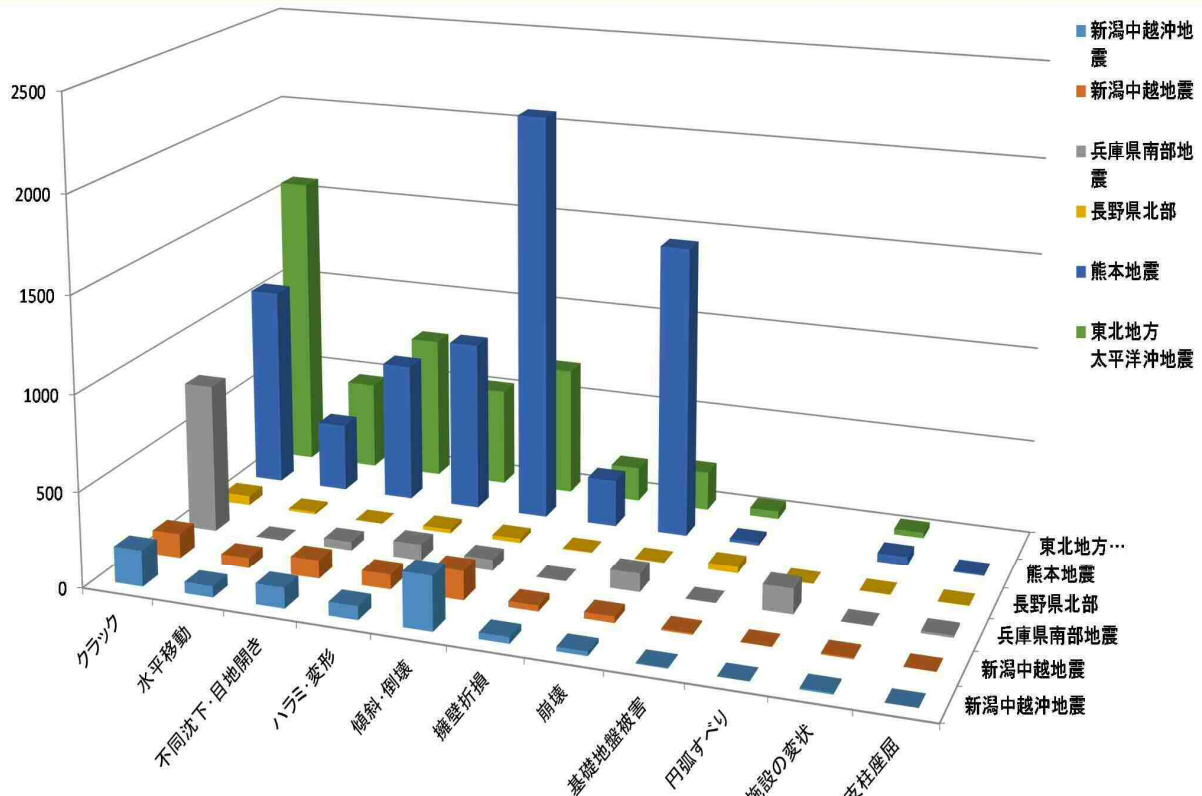
# 被害宅地擁壁の変状項目の分類

✓ 熊本地震の宅地擁壁の変状では、地震動が大きかったことと空石積擁壁が非常に多いことから**傾斜・倒壊及び崩壊の被害が非常に多くなっている**。
