2016年2月6日台湾高雄美濃 地震現地調査報告 (地盤災害を中心に)

吳 杰祐, 東京大学生産技術研究所
清田 隆, 東京大学生産技術研究所
宮本裕俊, 東京大学生産技術研究所
李 嶸泰, 嘉義大学

2016年台南地震(台湾) 地震被害調査結果 速報会

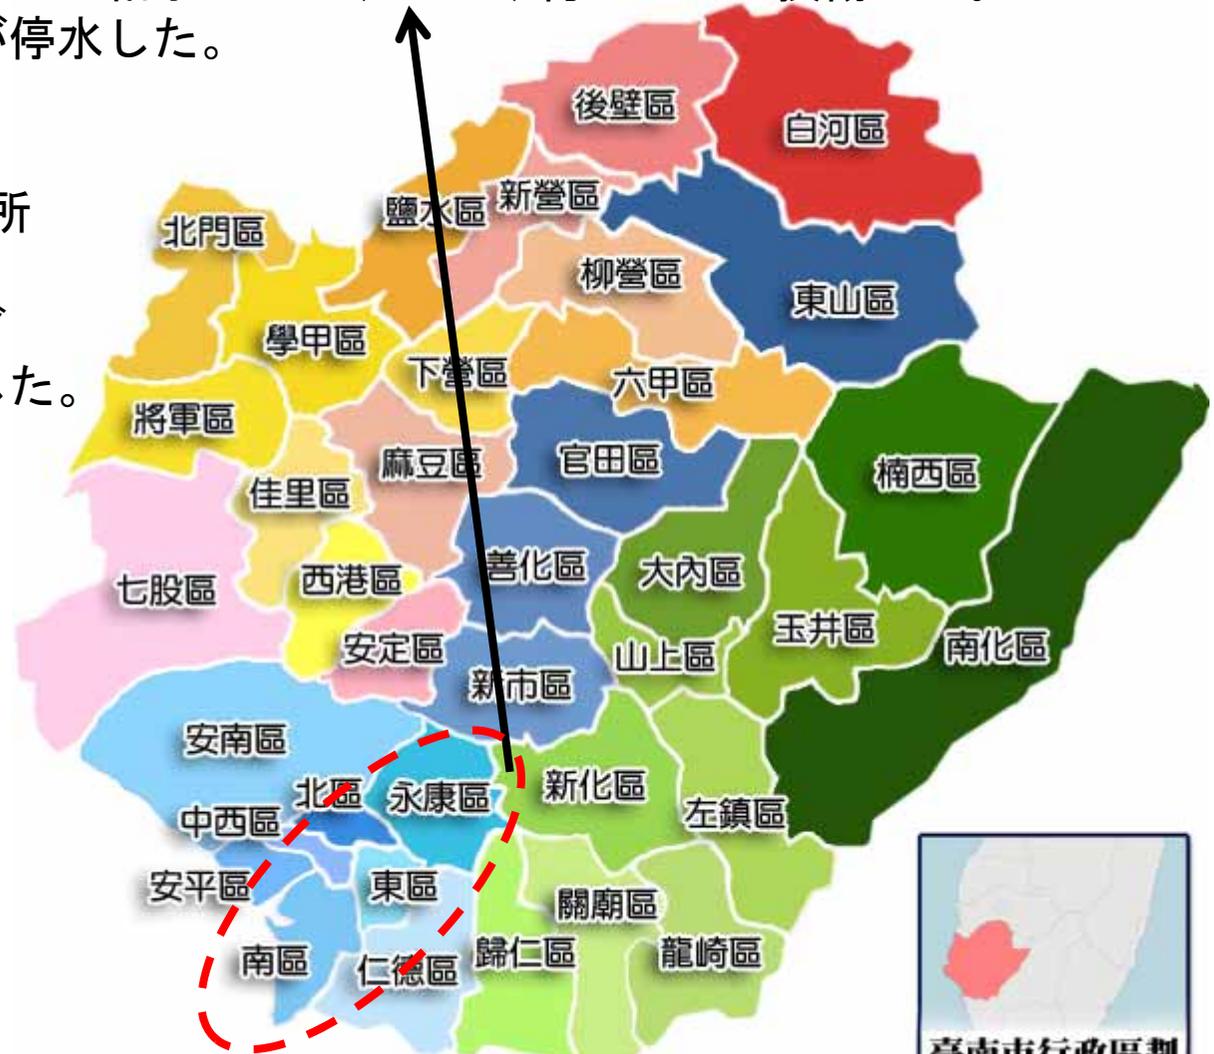
水道管の被害

地震により、永康区と新化区の給水パイプ(2000mm)約1200mが損傷した。
初期の頃、約400000世帯が停水した。
(東区、南区と永康区)

→一時的な給水所を154場所に設置した。
民間のホテルとジムなどが無料シャワーを提供した。

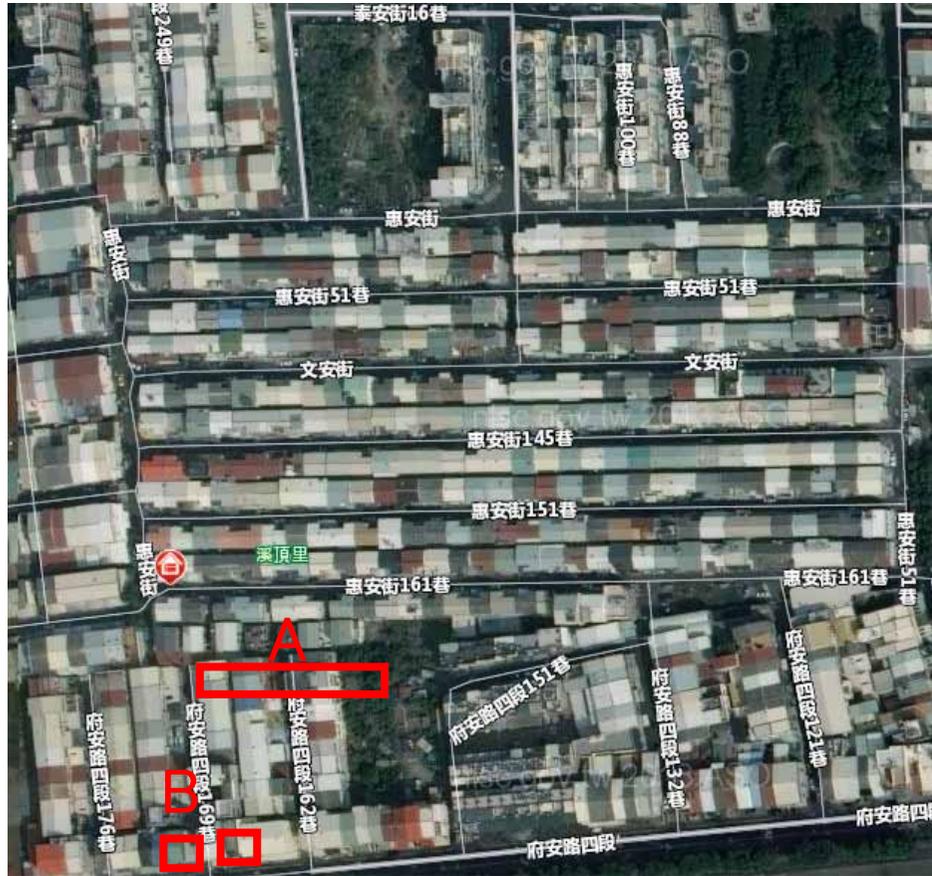
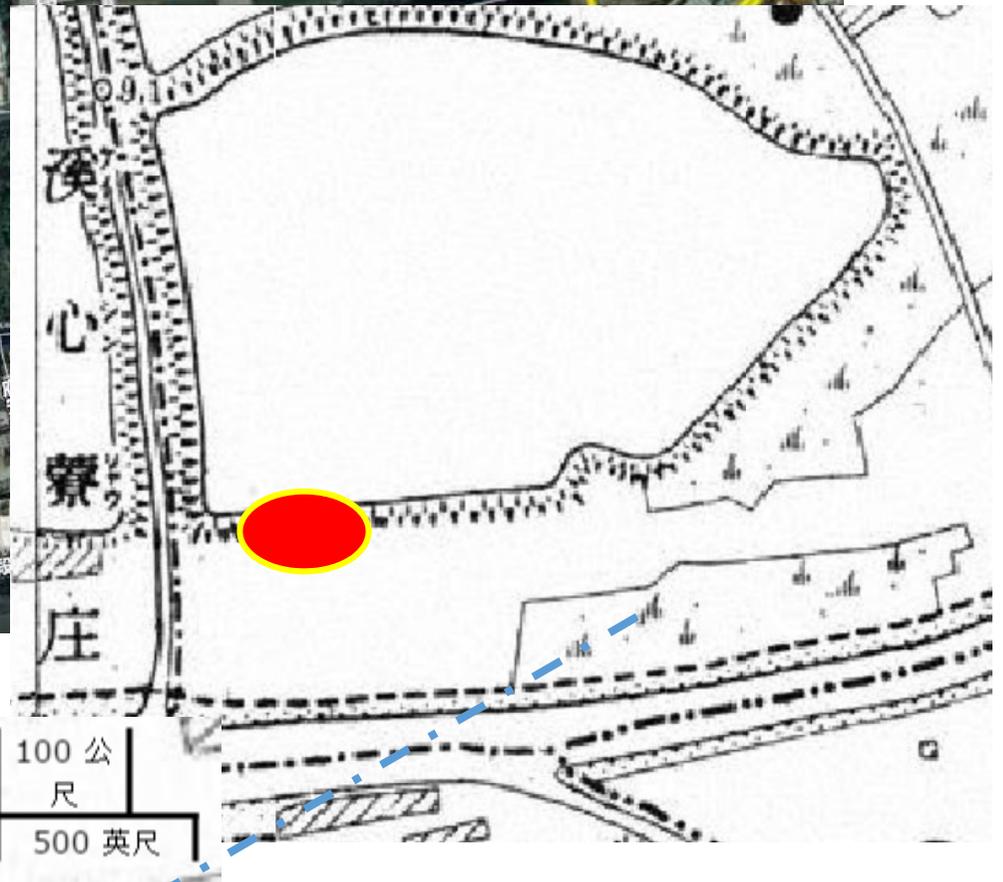
液状化 台南市安南區惠安街161巷

噴砂は地域全体で生じたが、深刻な被害はAの6軒とBの2軒

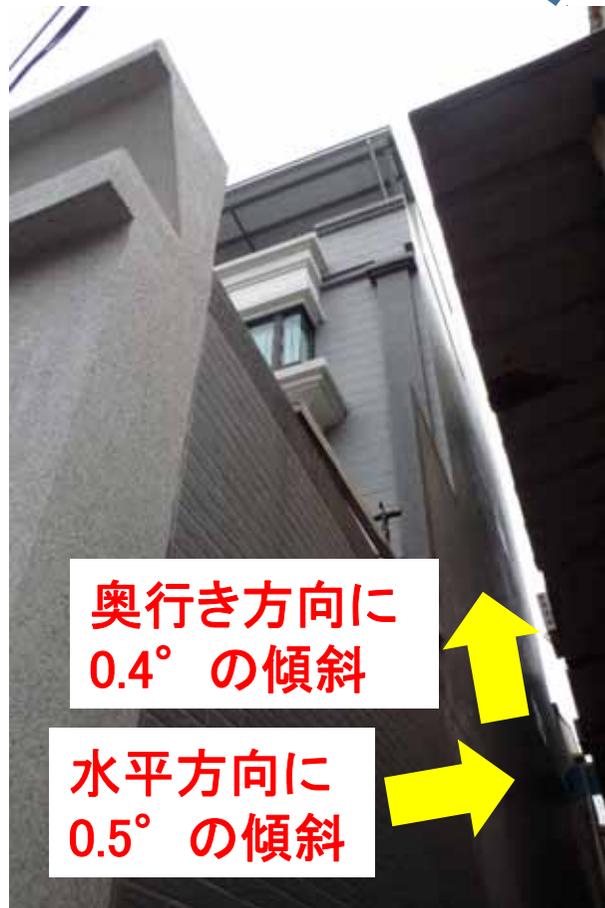
Bの被害建物2軒
いずれも地震直前(12月)に完成
直接基礎(基礎厚2m)

震災度判定:大規模半壊

2.5° の傾斜

1.0° の傾斜

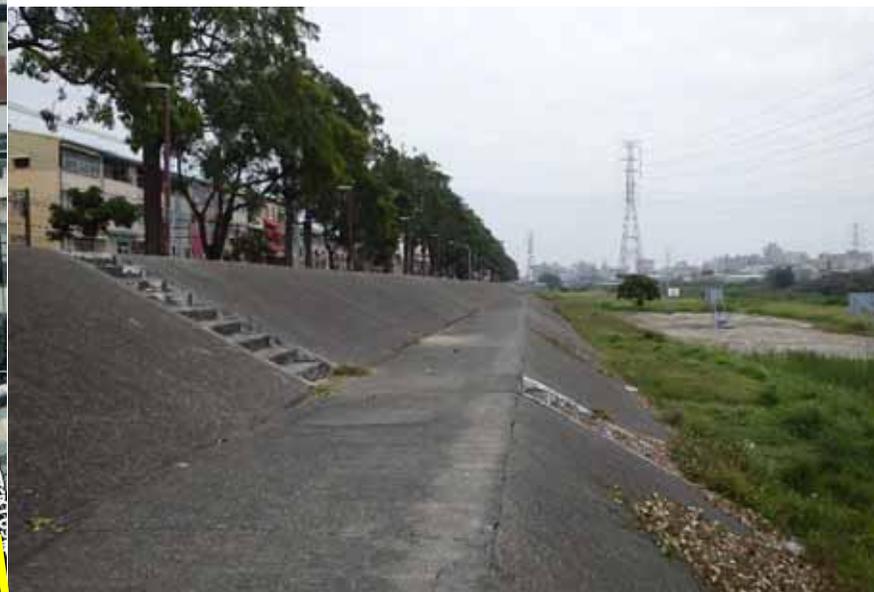
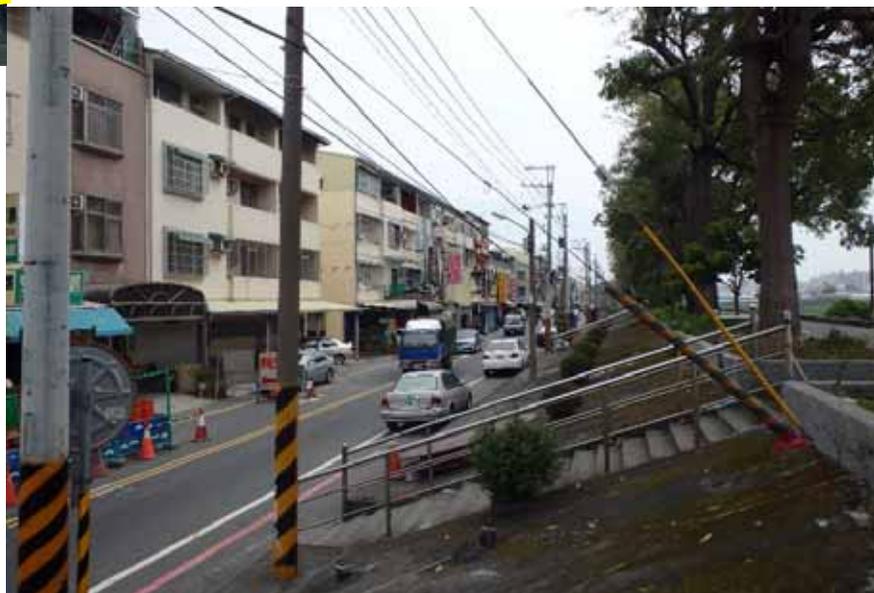
堤防と堤防道路に大きな変状なし

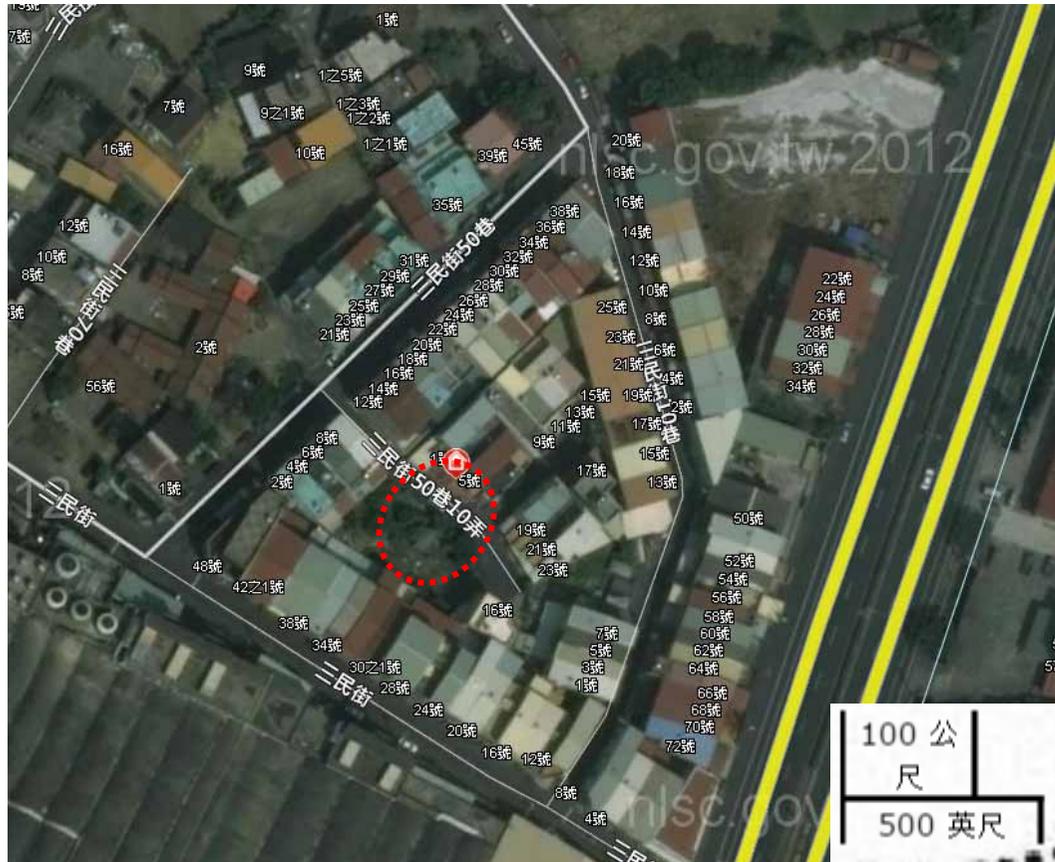
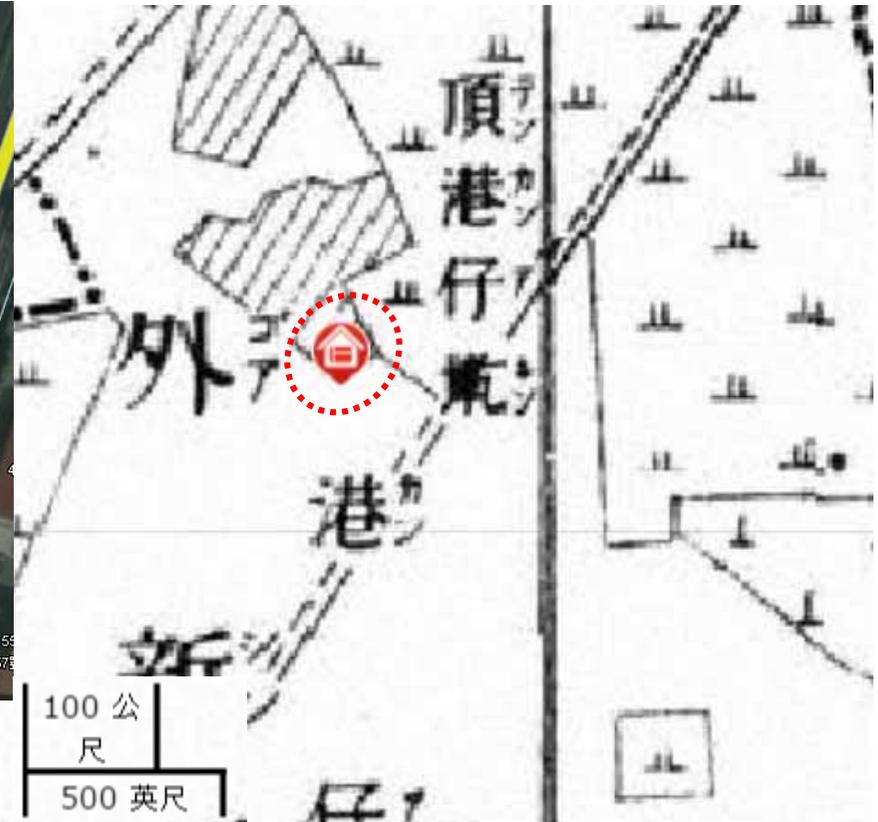
新市區三民街50弄

元の地形、池。

比較的被害の大きかった二つの建物
25～30年前の建築であり、布基礎
建物Aのめり込み沈下量20～30cm
建物A1階中央の部屋で隆起

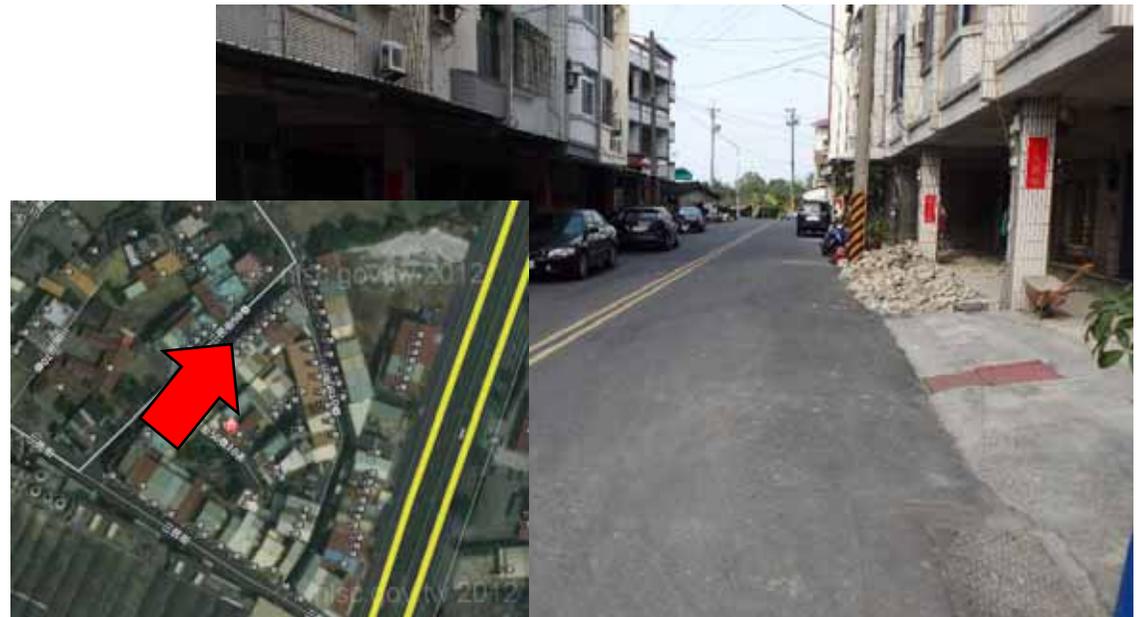
電柱部への噴砂 70cm

建物Bの内部で大量の噴砂があった(調査時は概ね除去済み)
噴砂の高さは人の半身ぐらい。

液状化被害箇所は限られている。
少し離れると被害なし。液状化箇所はFish pondであった(住民談)。
それを知っていた昔の人はここに
住まずに移動した。今住んでいる
住民ははぼ他所から来た人。

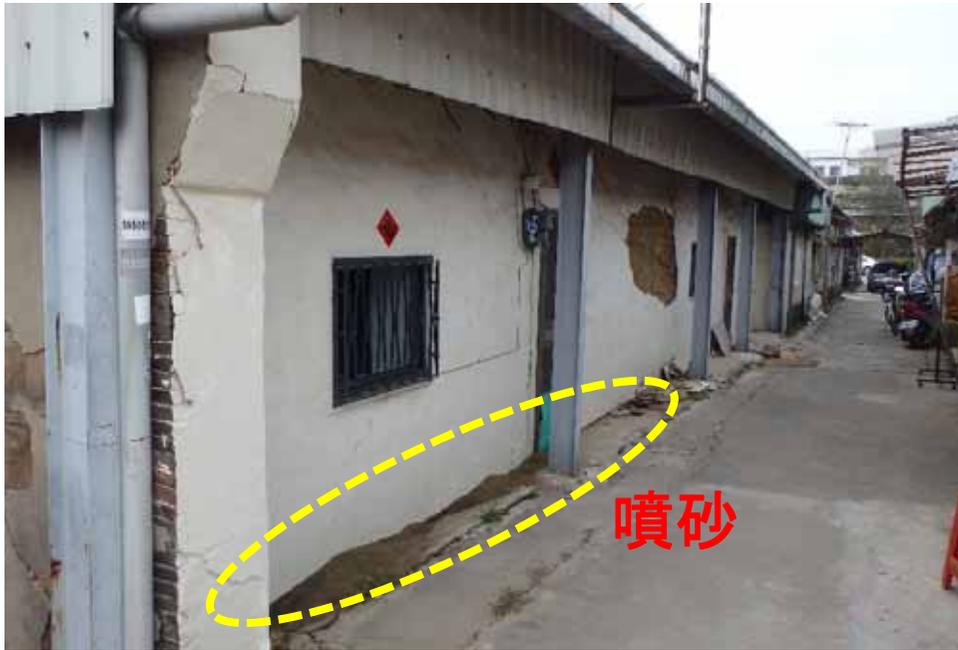
臺南市關廟區和平路100巷

古い民家が中心。
周辺で噴砂発生量が多かった家屋
(一階建て、奥行き6M 幅15M)のめ
り込み沈下量は10cm程度
内部は隆起
サンプル採取

井戸の深さは不明。水位はGL-0.5m

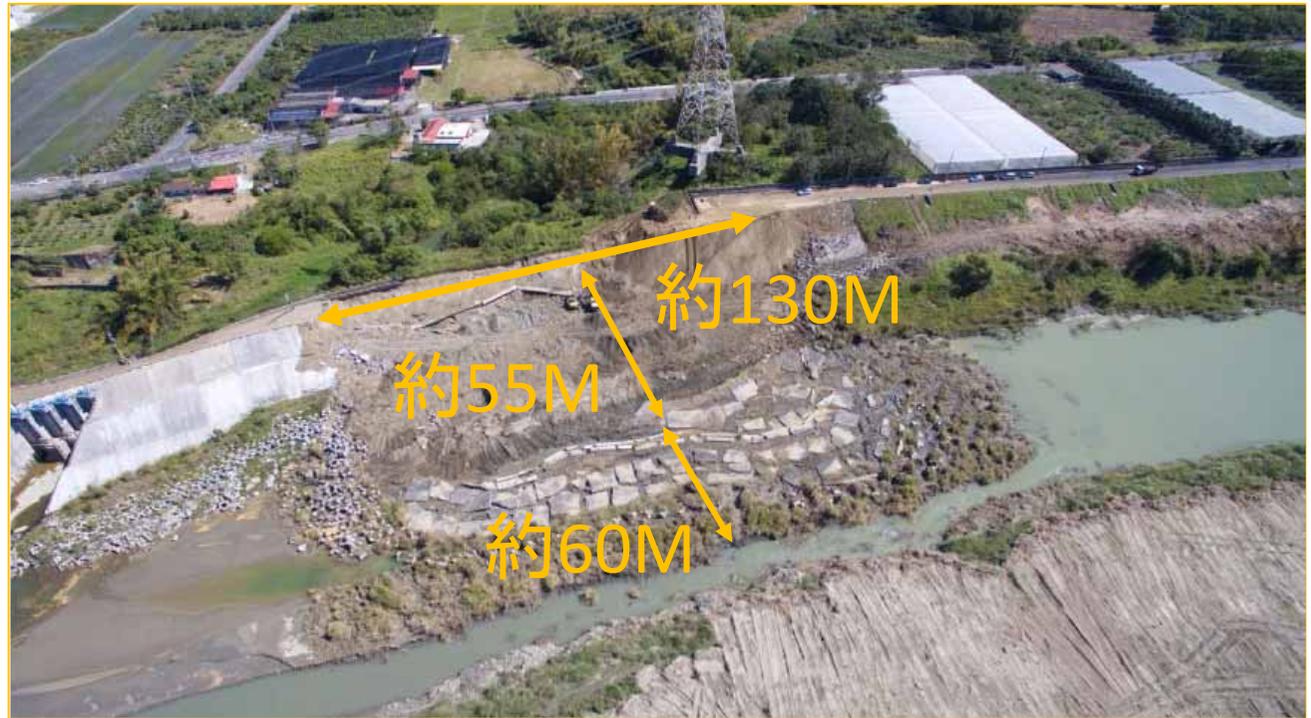
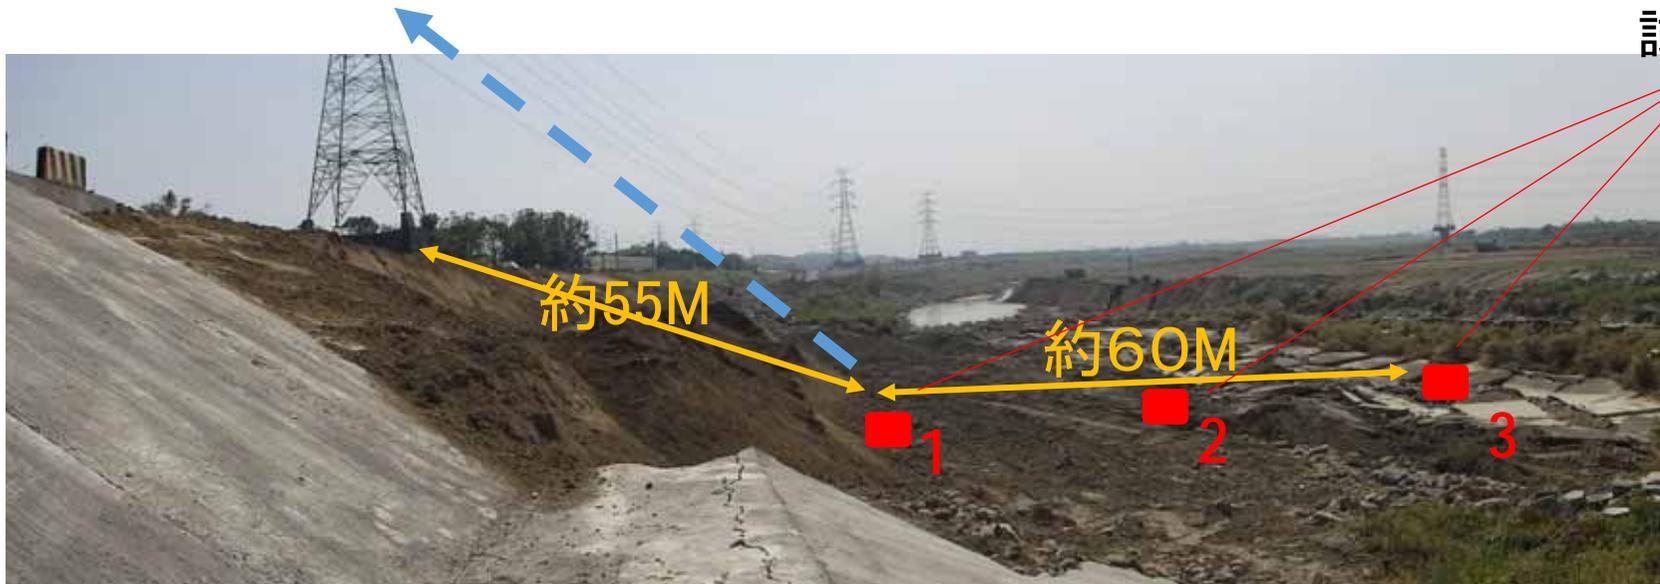
曾文溪堤防における液状化及び流動

- 水平距離約130M
- 天端部ガード障壁約55M流動

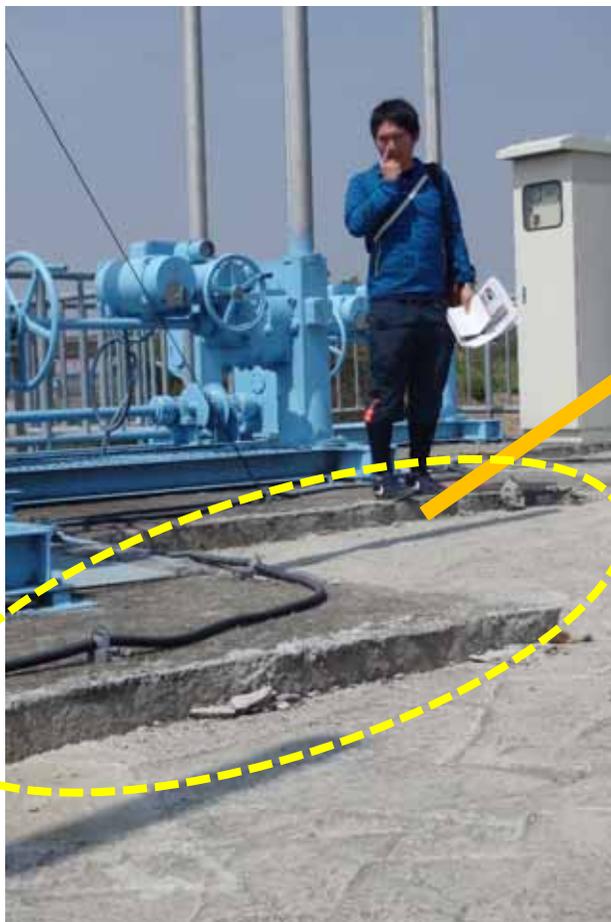
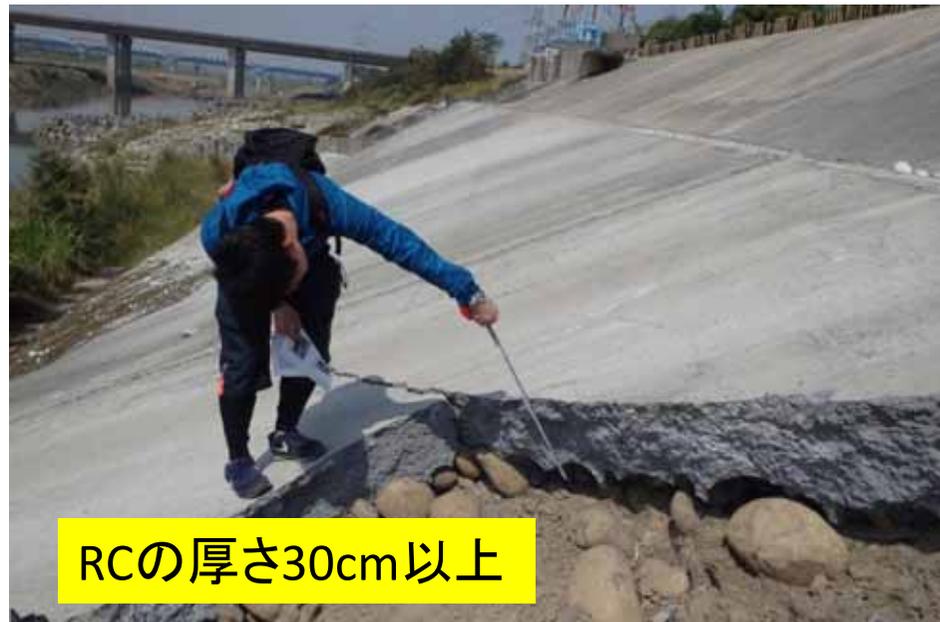
水門周辺の盛土部分が10cm沈下

RCの厚さ30cm以上

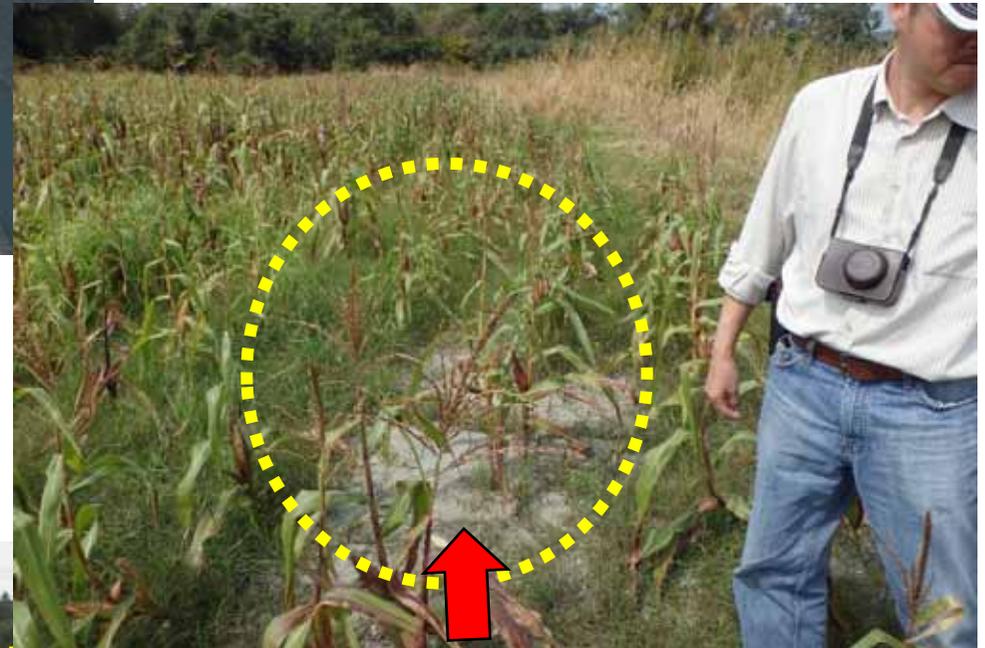
噴砂確認。試料採取
液状化発生個所は、池を埋め立てた個所に当たる(住民談)
地震の周期は、最初は短く、後から長くなった(噴砂発生個所の住民談)

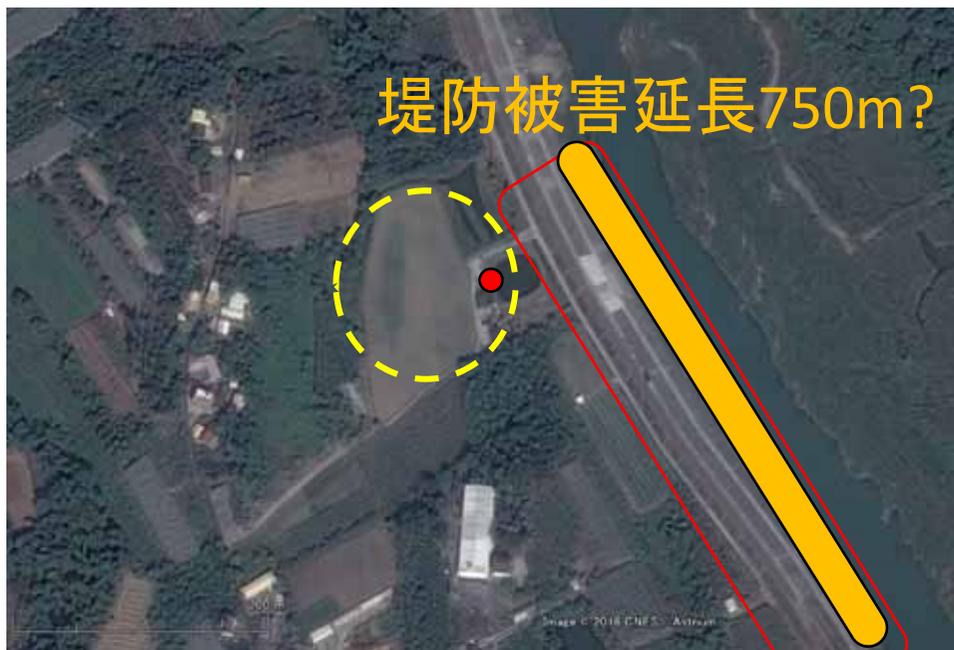
クラック及び噴砂確認

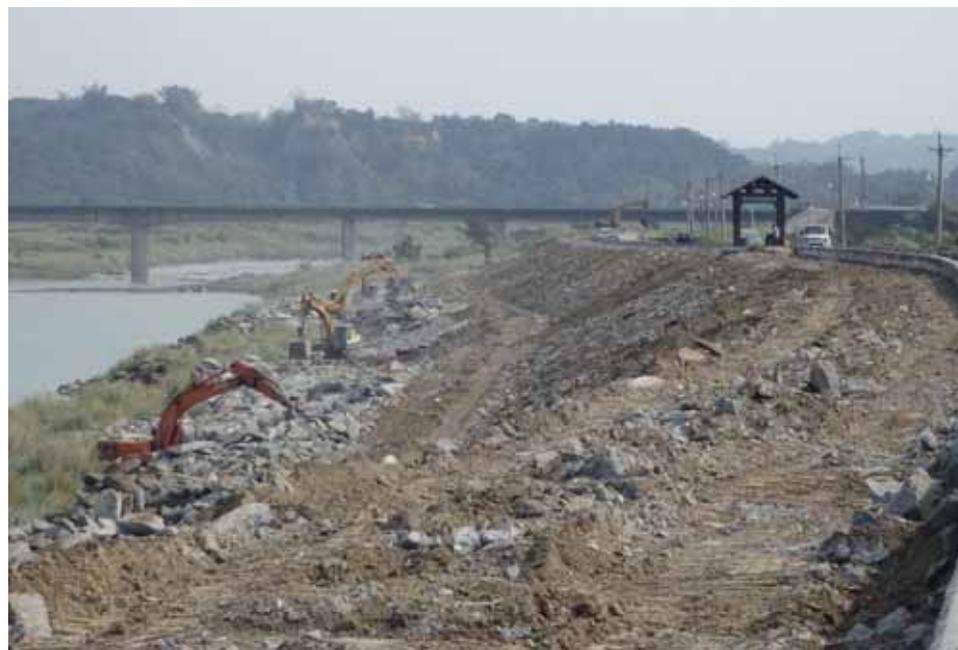
堤防被害延長750m?

液状化発生個所付近
の堤防に顕著な被害
堤防は2~3年前に
改修されていた

調査時(3/2)では、堤
内側法面のRC除去
が行われていた。

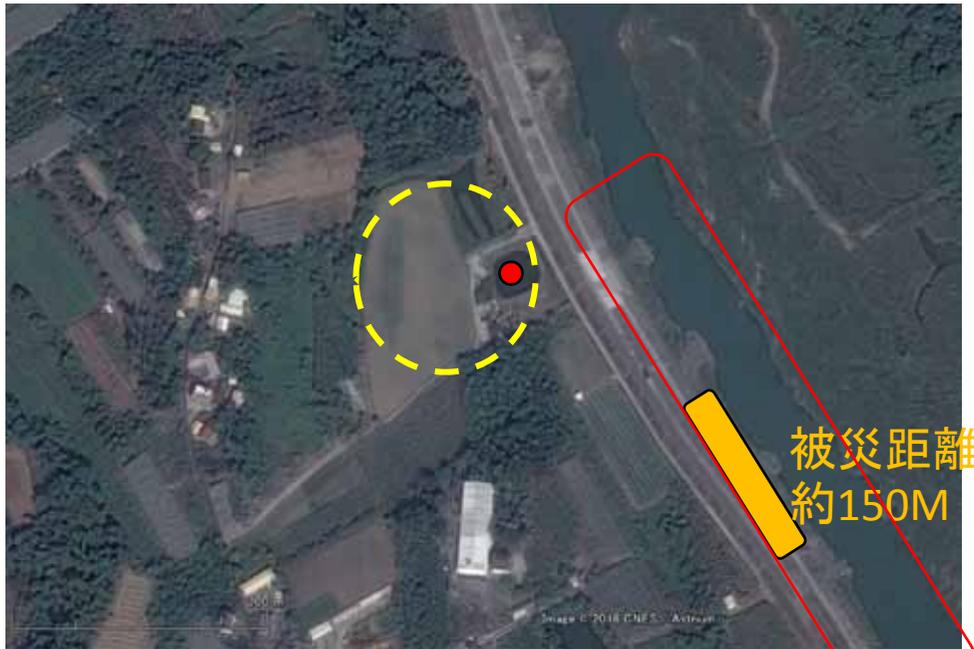
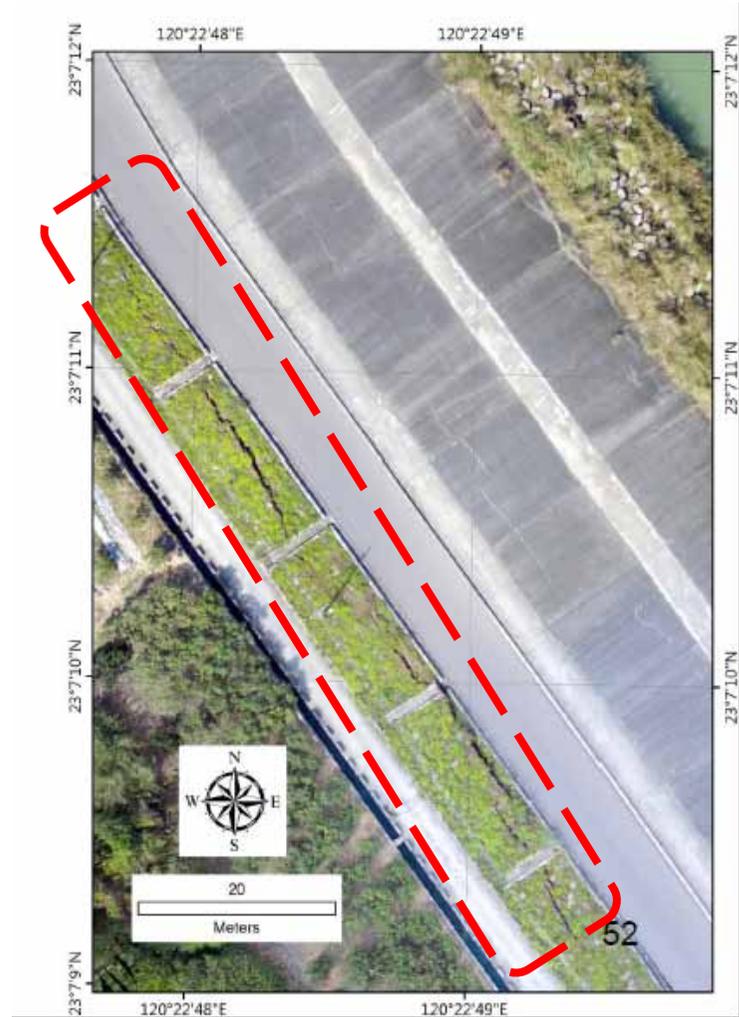
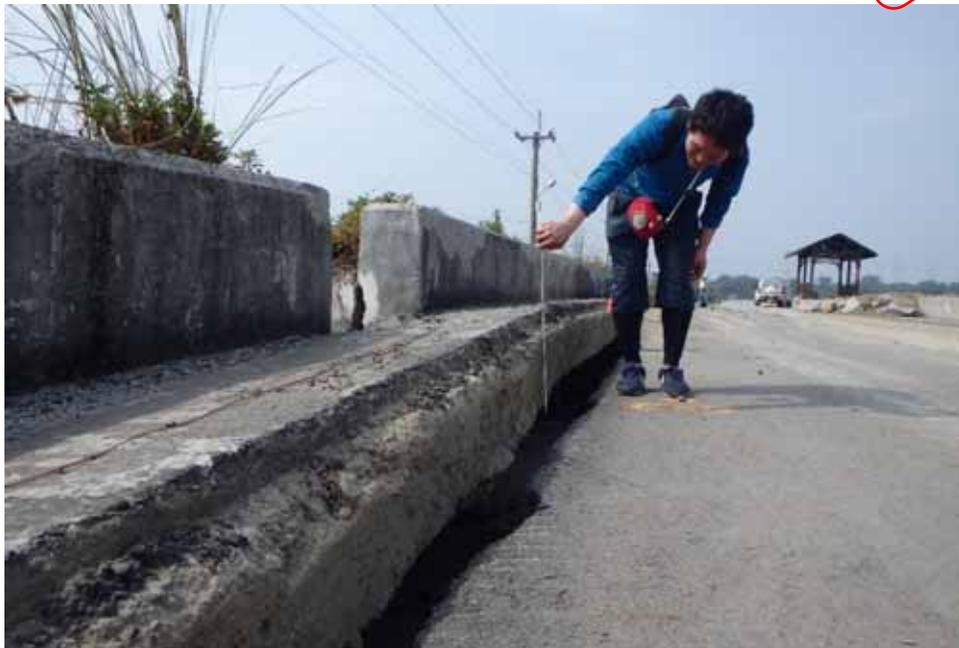
被災した堤防のうち、天端道路（幅員7.6m）と堤内法面に特に大きな被害が生じた個所がある。被災距離約150M、道路沈下量1.5～2M

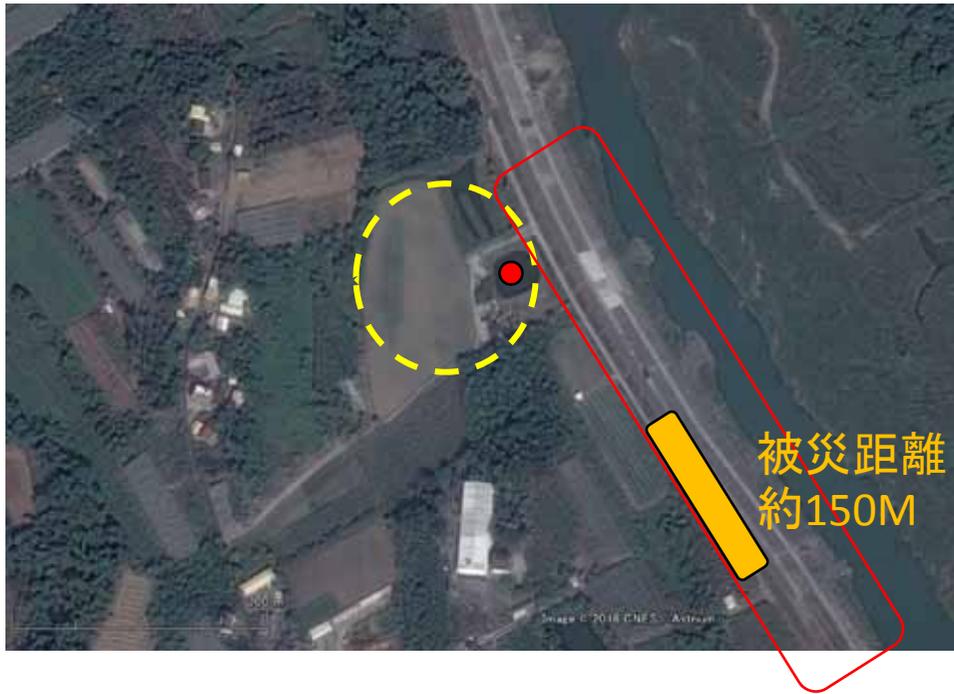
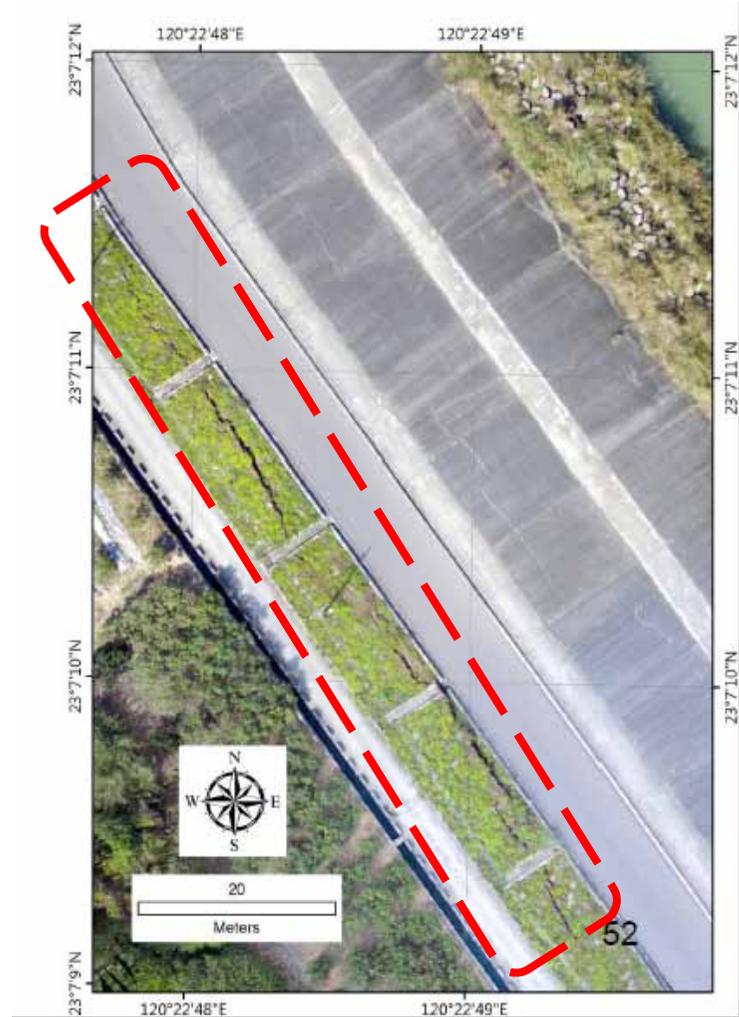
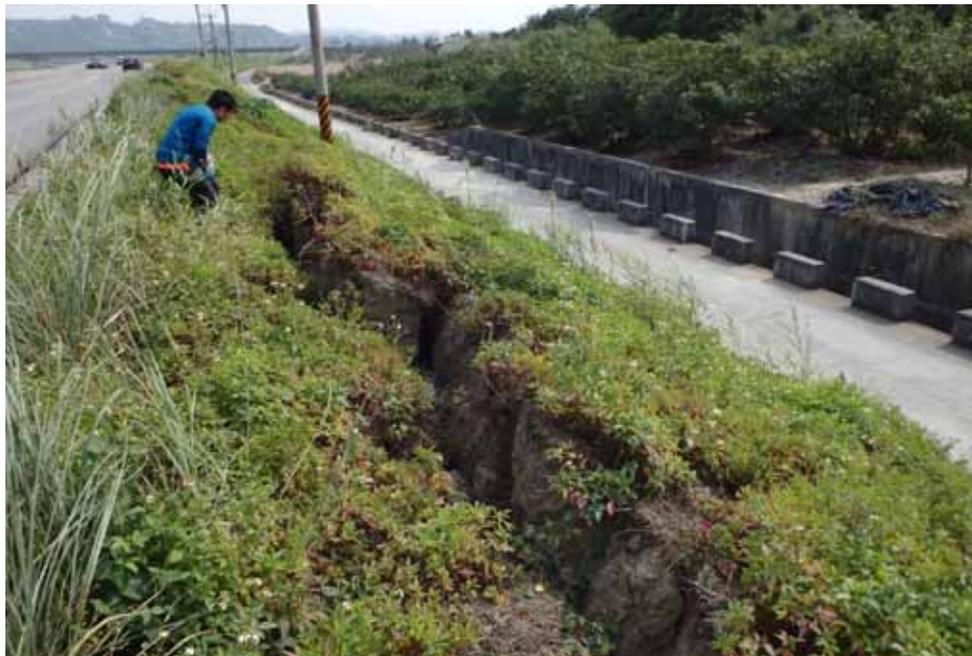
道路盛土の沈下、横方向への変状により、法面に大きな亀裂（最大開口幅30cm、最大深さ210cm）

堤内側道路、側溝に変状なし。
盛土の締固め不足。

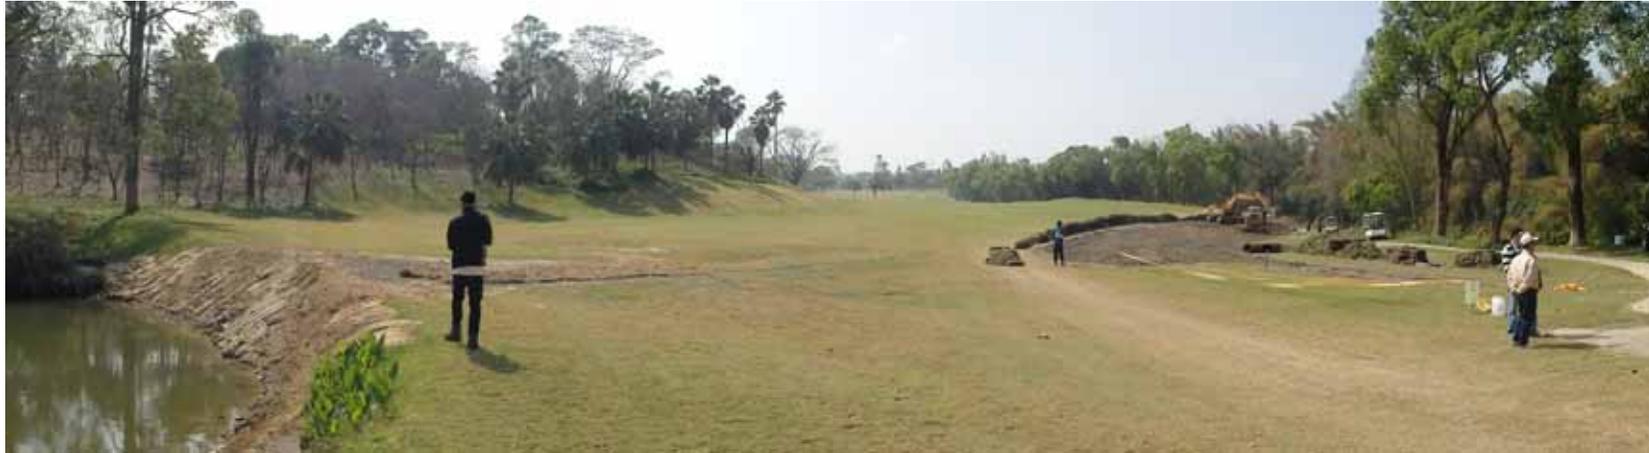
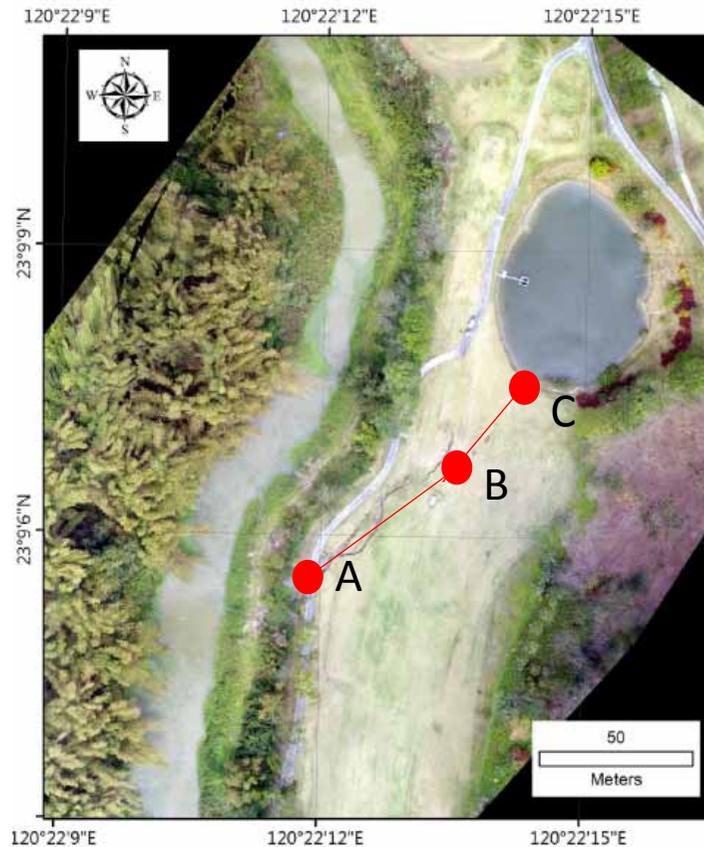
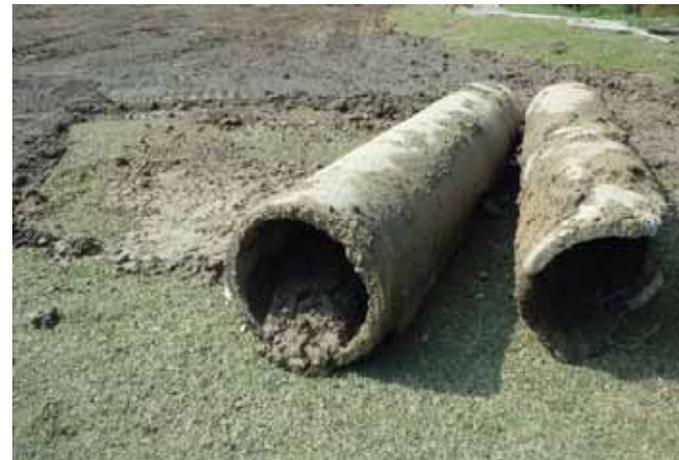
ゴルフ場

地震発生(3:57AM)後、3~4時間後(7~8AM)に変状発見。変状は12PMごろ収束

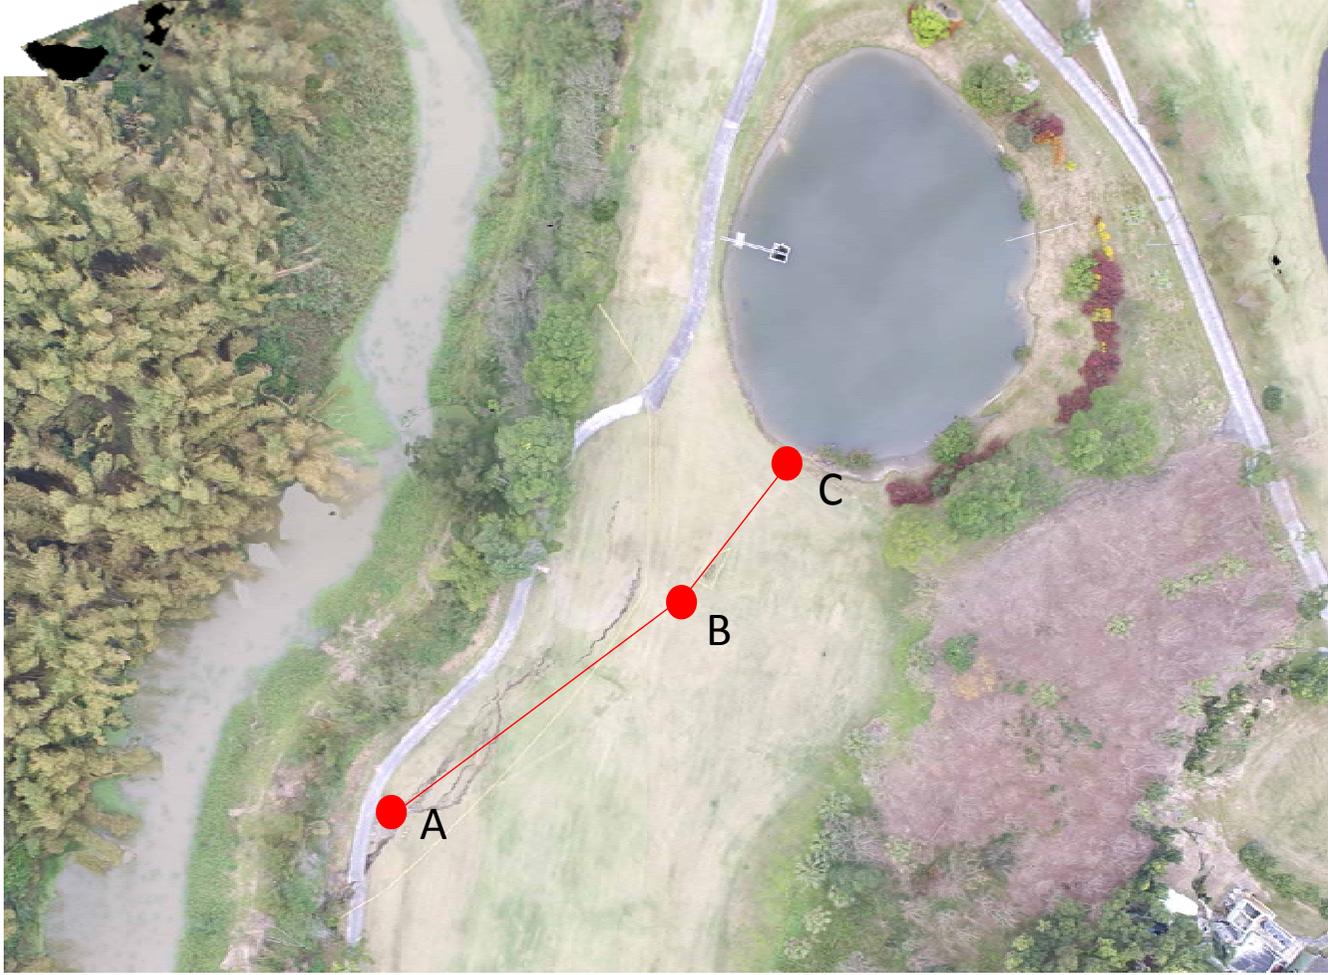
A-C間のGL-2~3mに埋設されていた古い排水管(直径52cm厚さ4.5cm:地震前に閉塞)がダメージ。漏水して池の水がA-Bの間で地表に水が染み出した。結果、低い箇所が水浸しとなり、**崩壊が発生**。

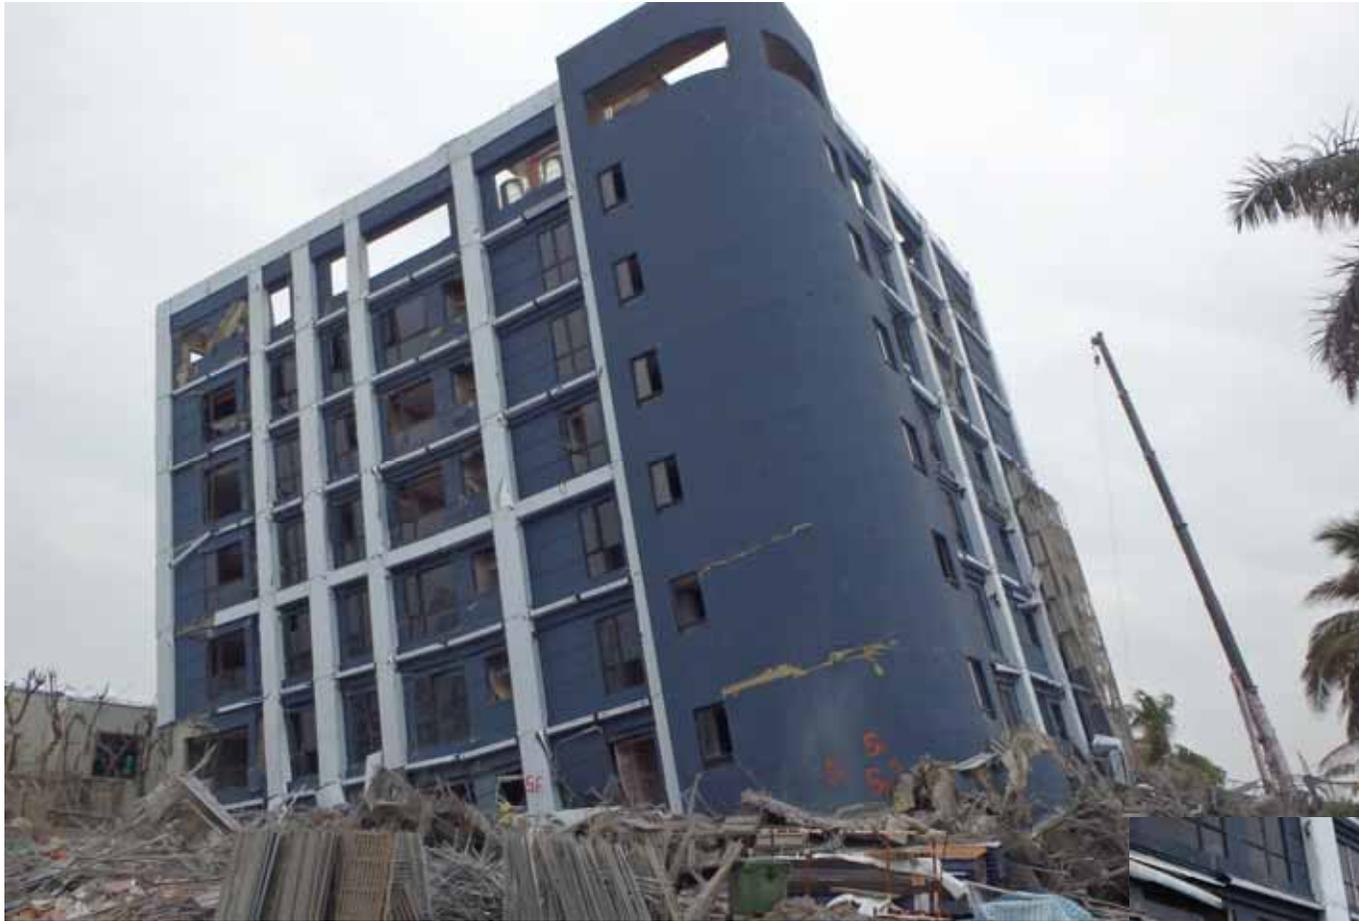
臺南市歸仁區中山路三段455號

10階建て+地下1階
地震前は補修中のため足場がかけられていた

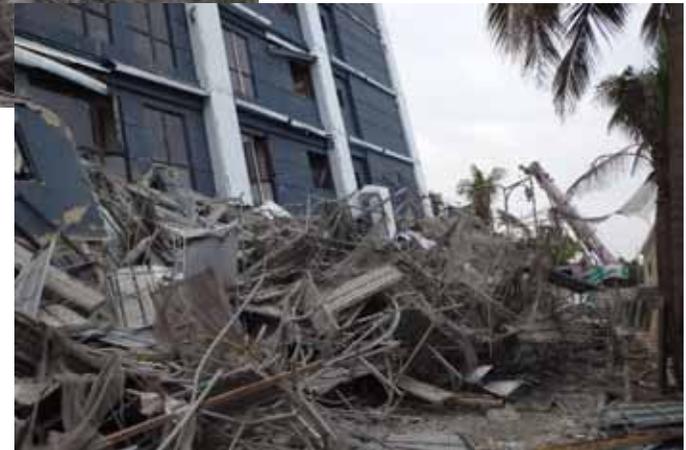
写真の最下層は5階部分。周辺のがれきは足場。
左側では、1～5階部分(約20m)は地盤に埋もれている。
一部で液状化による沈下と言われるが、周辺に液状化
の痕跡は確認できず

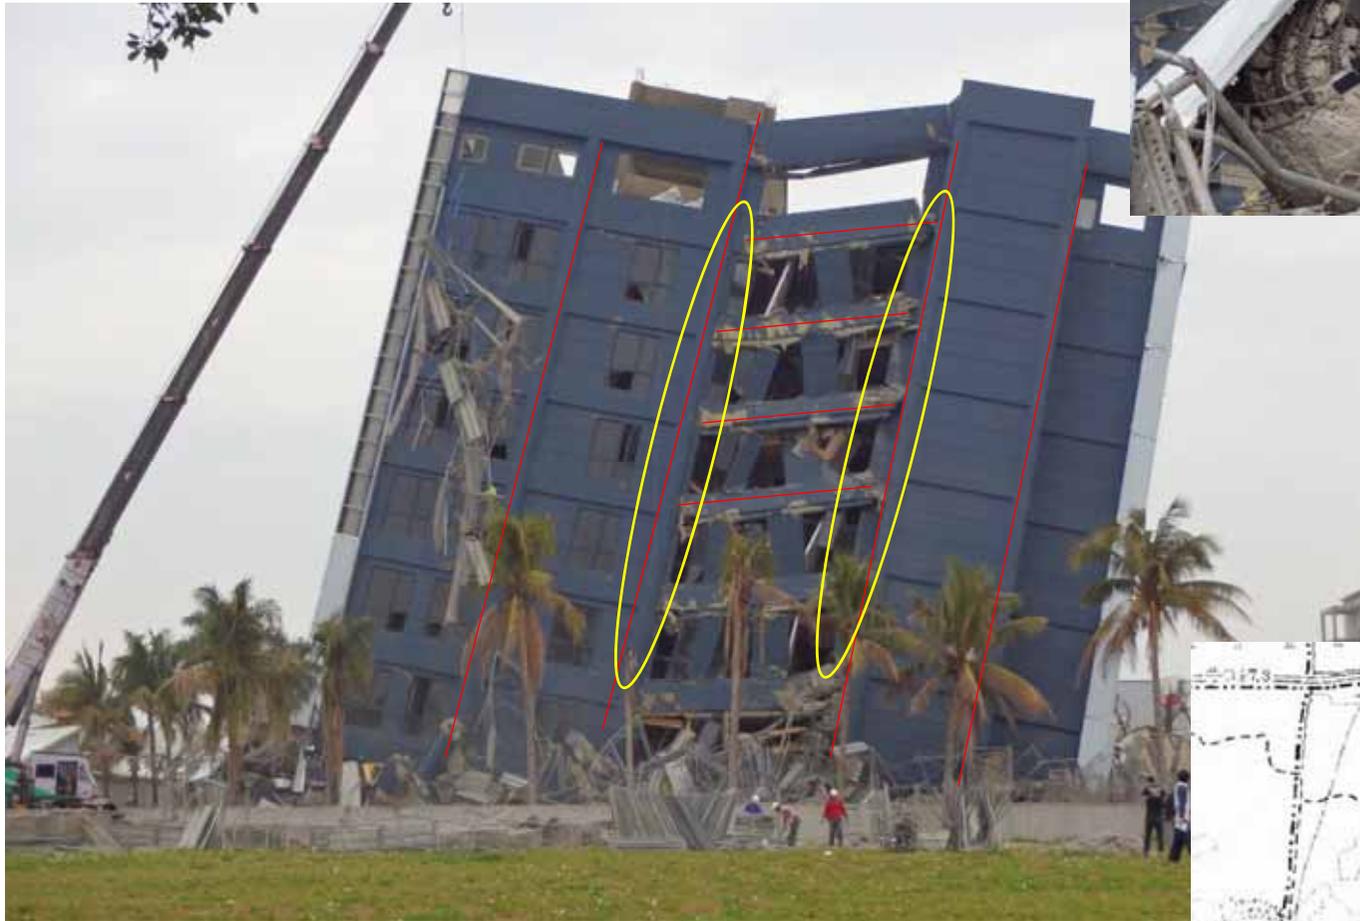
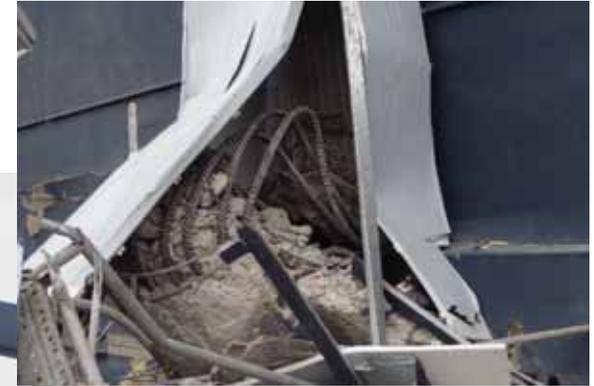
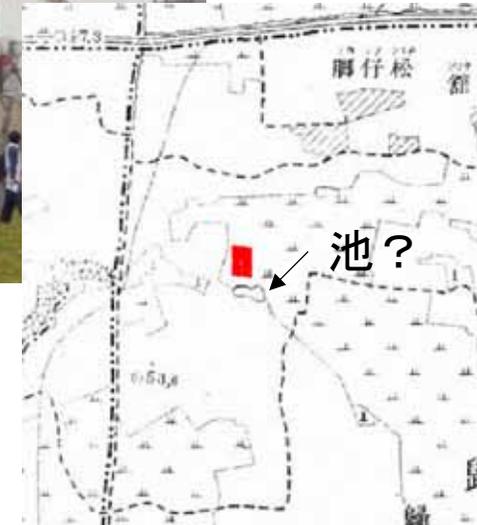
反対側から見ると、柱-梁の接合部での破壊がよくわかる
転倒側つま先部で主鉄筋(D32)の状況(帯筋なし?)
