第9章 ライフラインの被害

筑波大学 庄司学

本資料は, 千葉大学丸山喜久教授(第9章 ライフラインの被害 主査)が
2019年9月6日の2018年北海道胆振東部地震被害調査報告書 講習会に
おいて使用された資料と同一の内容です。

9.1 上水道施設を中心としたライフラインの被害および復旧の概要

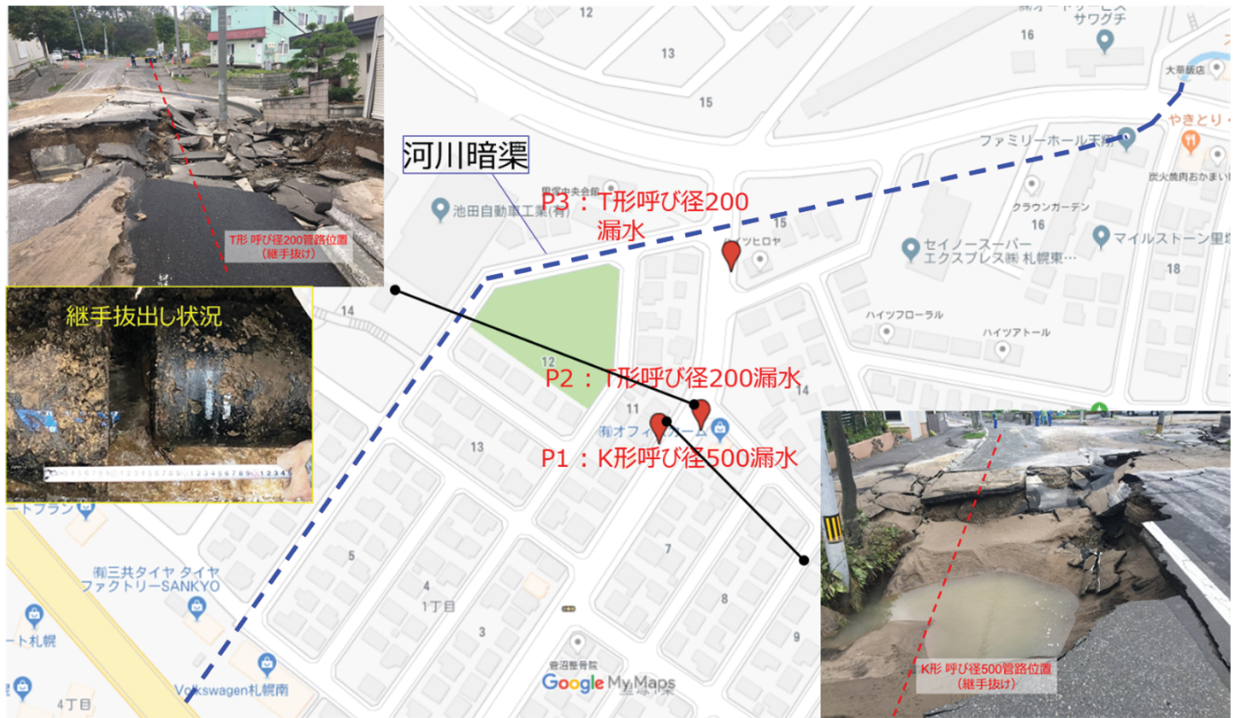
札幌市清田区里塚地区では、大きな地盤沈下や地盤流動が生じた。しかし、水道管被害としては、送水管のΦ500, K型継手のダクタイル鉄管1件と配水管のΦ200, T型継手ダクタイル鉄管2件のみであった。

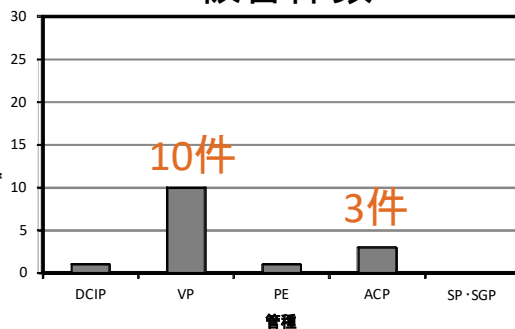
被害件数

VP: 0.048 ACP: 0.538
 DIP(一般): 0.029 全域: 0.049
 PE(その他): 0.135

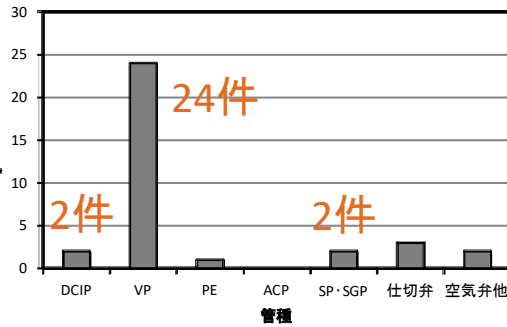
被害件数

VP: 0.144

SP(その他): 2.128

DIP(一般): 0.057

全域: 0.137

PE(その他): 0.127

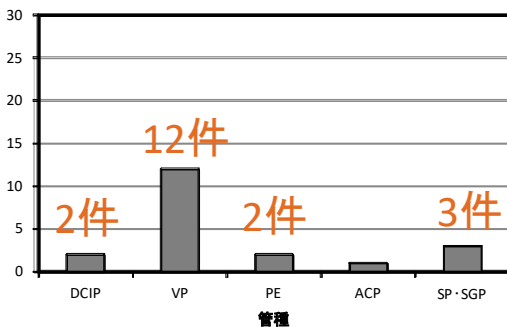
被害件数

VP: 0.116

ACP: 5.556

DIP(一般): 0.053

SP(その他): 18.868

PE(その他): 0.069

全域: 0.113

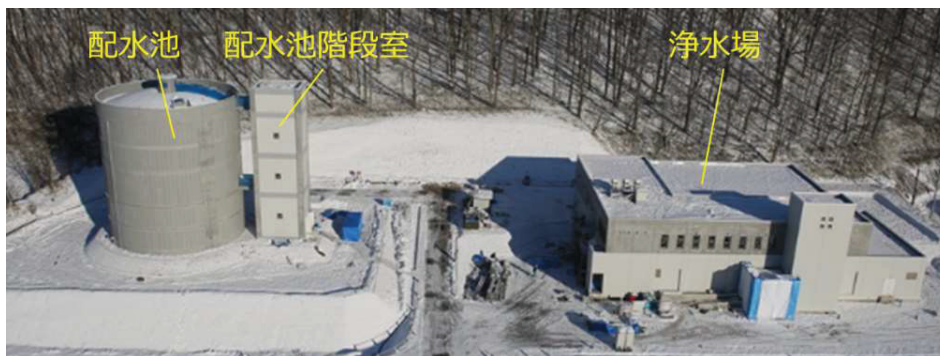
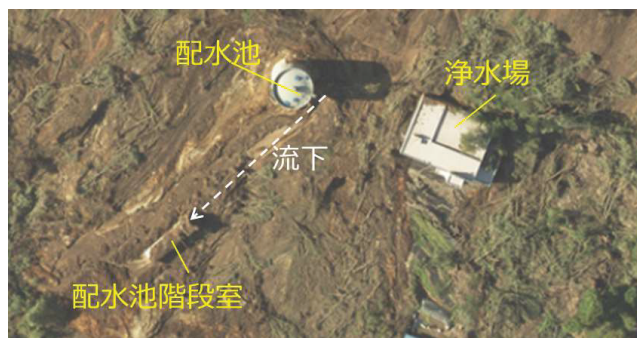
厚真町

斜面崩壊により土砂が浄水場建物の屋上まで達した。

- ・浄水場及び配水池は外壁の破損や土砂の流入程度
- ・配水池の階段室が転倒
- ・浄水場と配水池を結ぶ場内管路も流出

→浄水場及び配水池は使用不能

→富里浄水場の稼働により休止した新町浄水場を再稼働

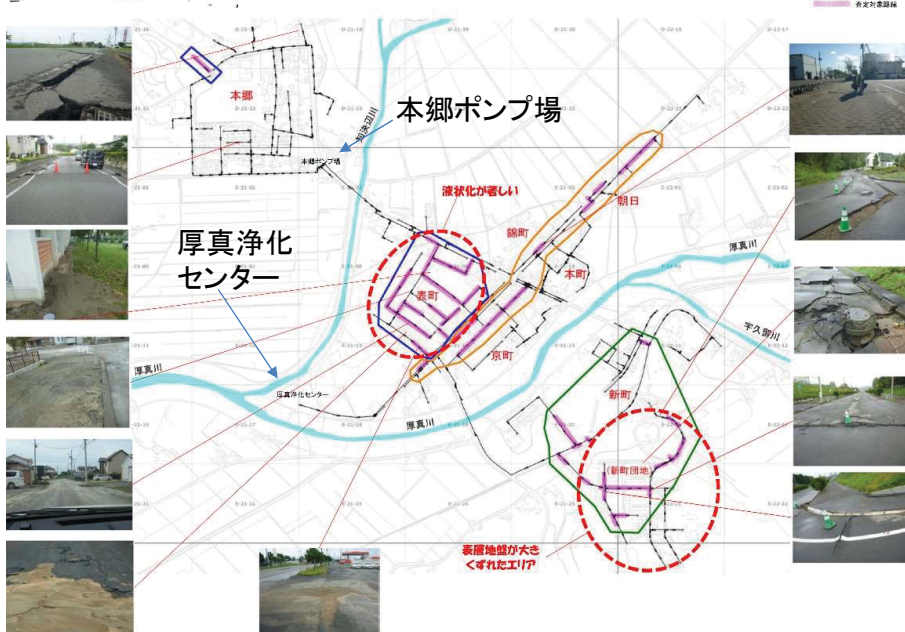
査定対象路線

液状化等の地盤変状によって、污水管渠，雨水管渠に被害が生じた。

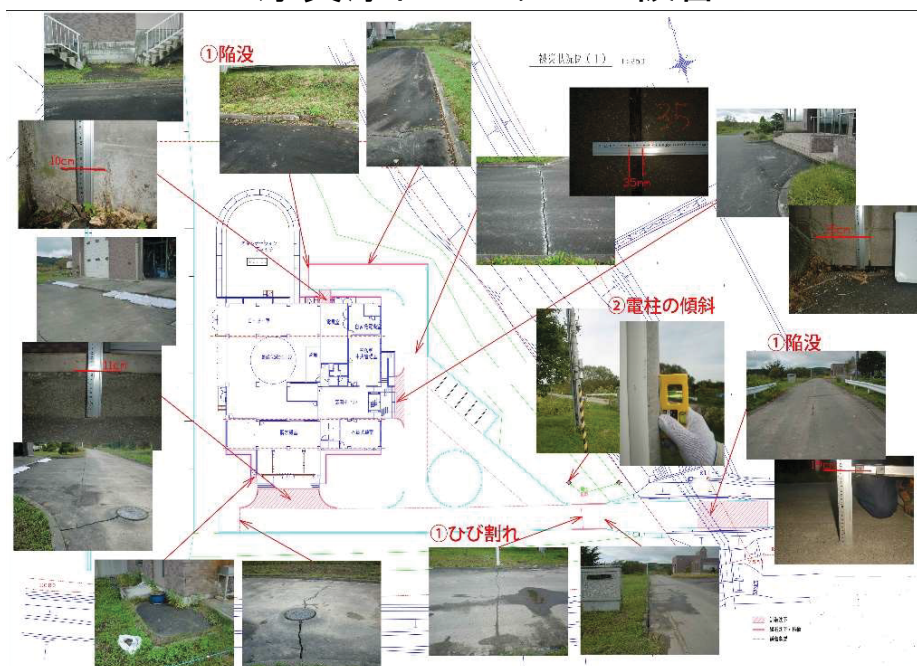
厚真浄化センターの被害

- ・施設周辺の地盤が沈下
- ・場内道路の舗装の10cm~12cmの亀裂や陥没, 引き込み電柱の傾斜
- ・場内の雨水枡内管や雨水配管に逆勾配や不陸の被害

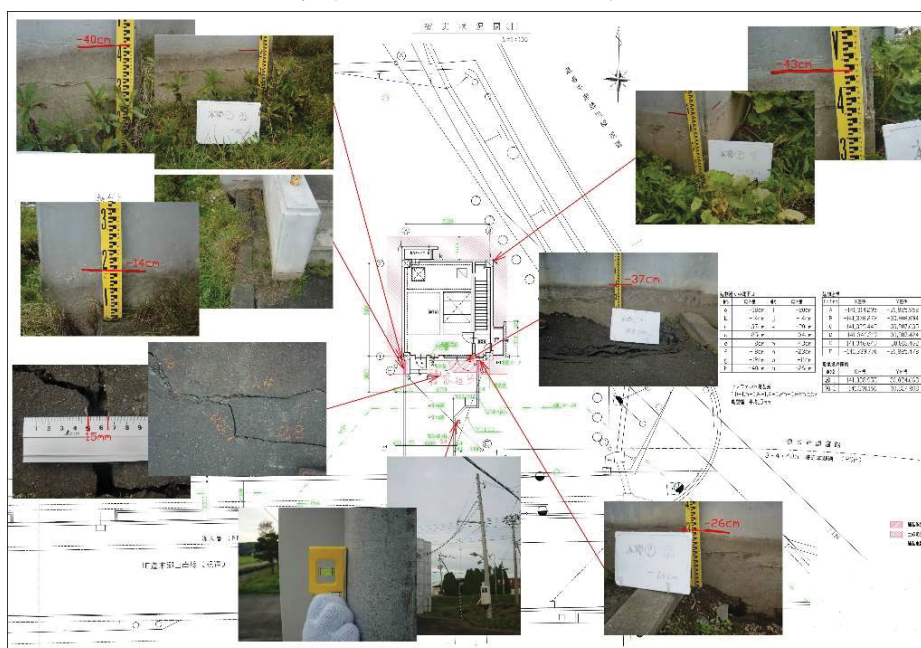
厚真町本郷ポンプ場の被害

- ・施設周辺の地盤が沈下
- ・場内道路の舗装の亀裂や沈下, 引き込み電柱の傾斜

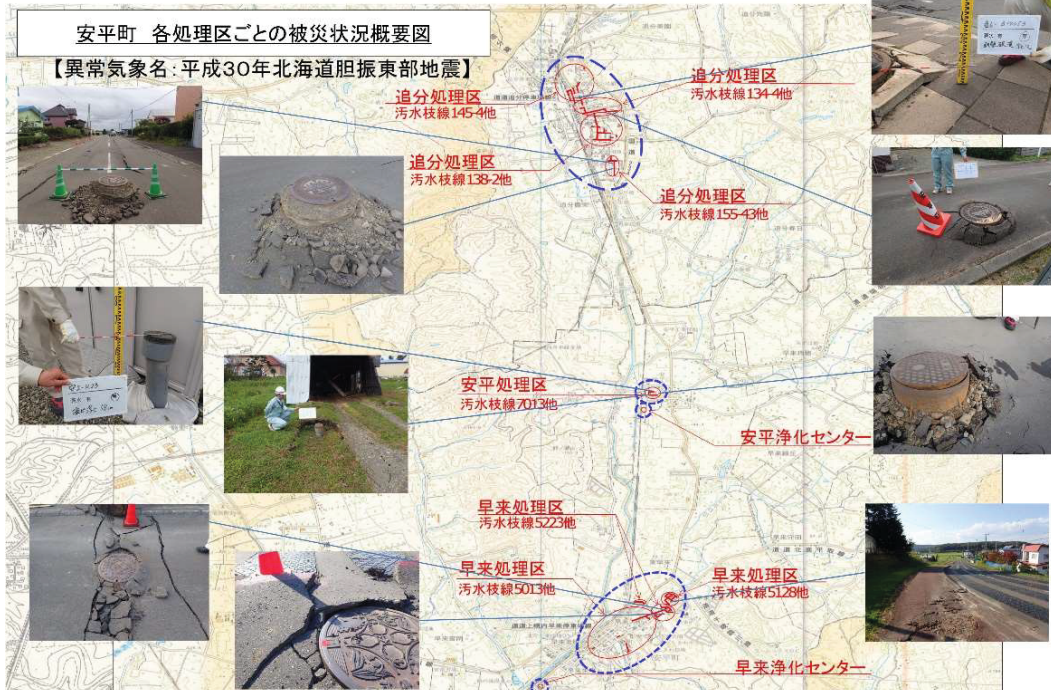
安平町

- ・安平浄化センター，早来浄化センターの2か所の処理場で被害
- ・追分処理区内の汚水枝線4路線，安平処理区内の汚水枝線1路線及び早来処理区内の汚水枝線3路線の計8路線の汚水枝線において顕著な被害

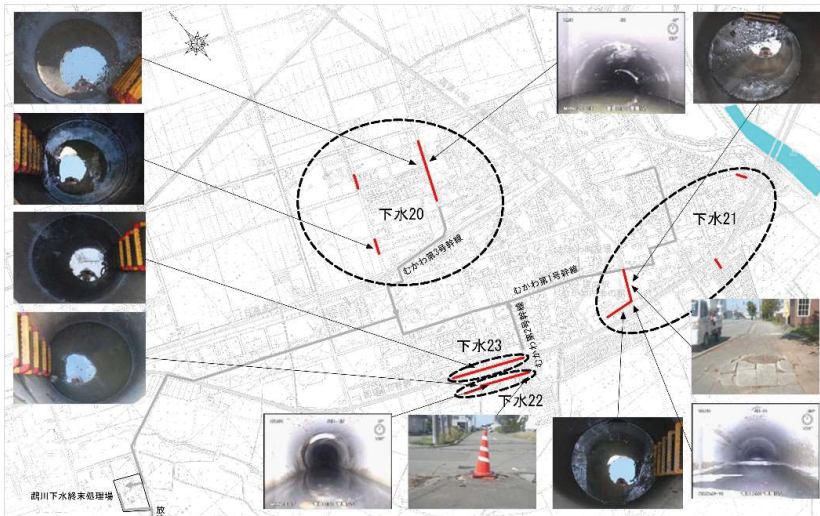
管渠の被害状況

φ150mmあるいは200mmのVU管に被害

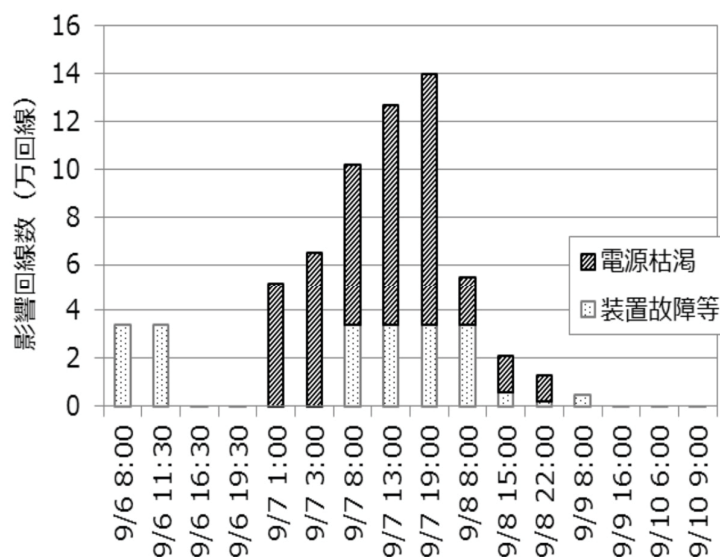
固定電話サービスの被害

発災直後にいったん全面復旧したものの、停電の影響により装置が機能なくなり、より多くの回線が使えなくなった。

通電された地域(又は停電中の地域)の情報提供が遅かったため、発電機等の持込による仮復旧が的確に行えない場合があり、早期復旧に影響を及ぼした。

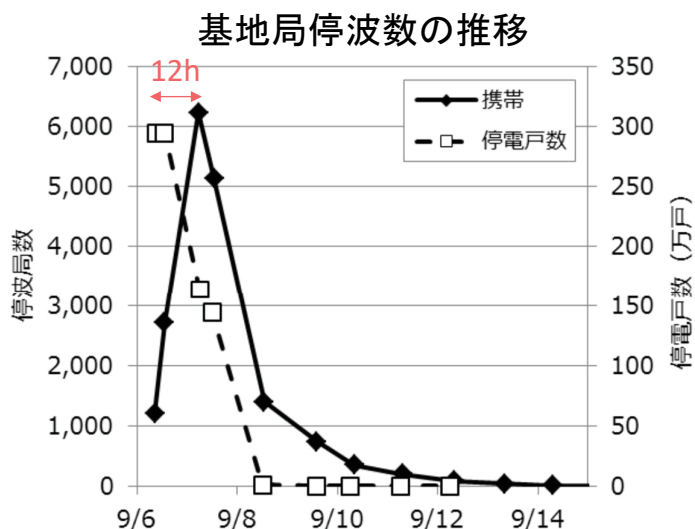
携帯電話サービスの被害

基地局にバッテリーが準備されていて半日はサービスが提供できたが, バッテリー枯渇後の非常電源が間に合わなかった.

地震発生直後からおよそ半日は携帯通信ができたが, 9月6日の昼頃からおよそ2日間, 北海道の一部の地域で携帯通信ができない状態

サービス支障エリアが逐次ホームページに掲載されたが, 被災地の人々が停電のため確認できない情報となっていた.
