2018年スラウェシ島地震による 大規模長距離地盤流動に関する継続調査

東京大学 生産技術研究所
清田 隆

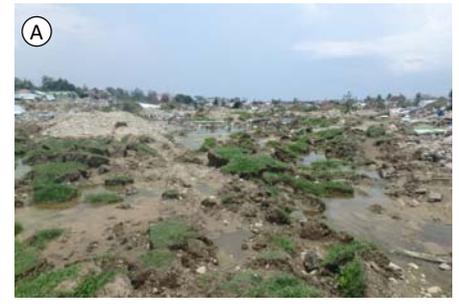
流動域の中部。地表面は湿地帯となり、歩行も困難

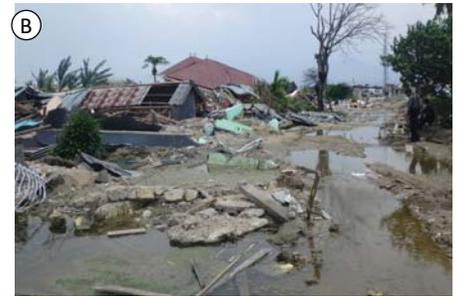
流動土塊の堆積部。地盤は大きく隆起するも、**至る所で湧水を確認**

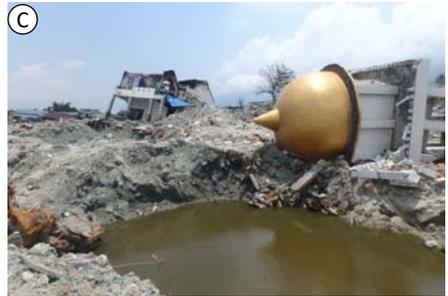
Balaroa

流動土塊の堆積部。モスクは何度も回転しながら**250m**流下し転倒 (**流動地盤は盤状ではなかった**)

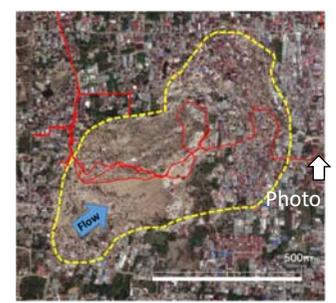
流動地域の下流部(外側)

地震前と比較して、水路の水は明らかに多い。流動地域から供給された

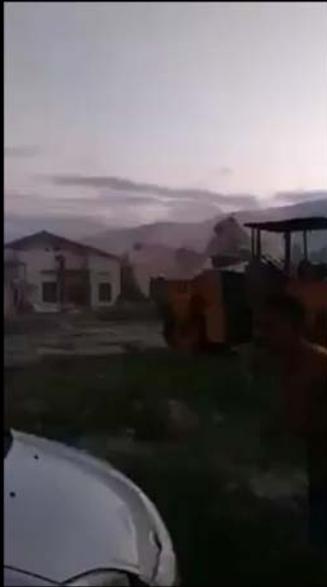
Bararoaで撮影された動画

- 動画開始時には地面の軟化と流動の始まる様子が確認できる。明瞭な噴砂は見えないが、かなり保水した粘性を有する土が表面を覆っている様子が見られる。
- 約17秒後には**自転車程度の速度?**で流動している
- 家屋は流動している途中で倒壊。**地震動による被害は限定的**

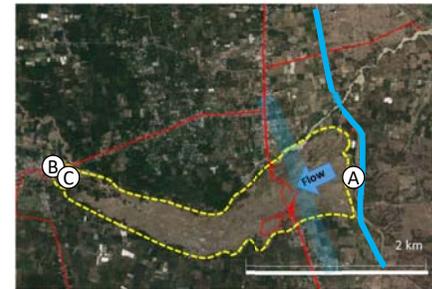
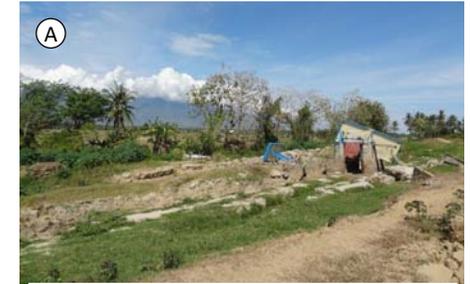
Jono Oge

流動斜面上部の灌漑用水路のゲートの被害

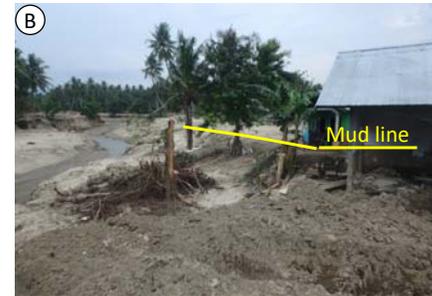
下流部では地震から10分後に洪水が押し寄せ、1時間続いた

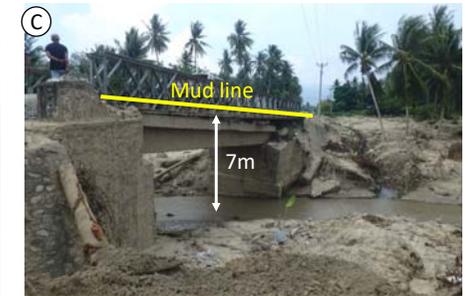
洪水により河川水面は約7m上昇

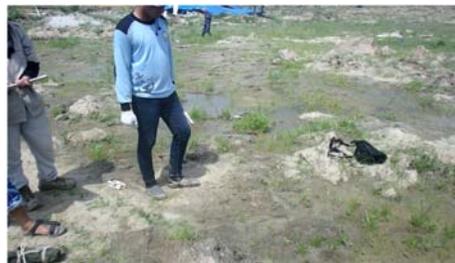
地震から一か月後の様子
表層地盤は依然として泥水に近い。
