**「熊本地震が突き付けた課題」**  
**熊本城石垣及び擁壁の被害分析**

**国士舘大学理工学部 まちづくり学系教授**  
**工学(博士) 橋本 隆雄**

# 1. 熊本城石垣の被害分析

## 2. 石積擁壁の被害分析

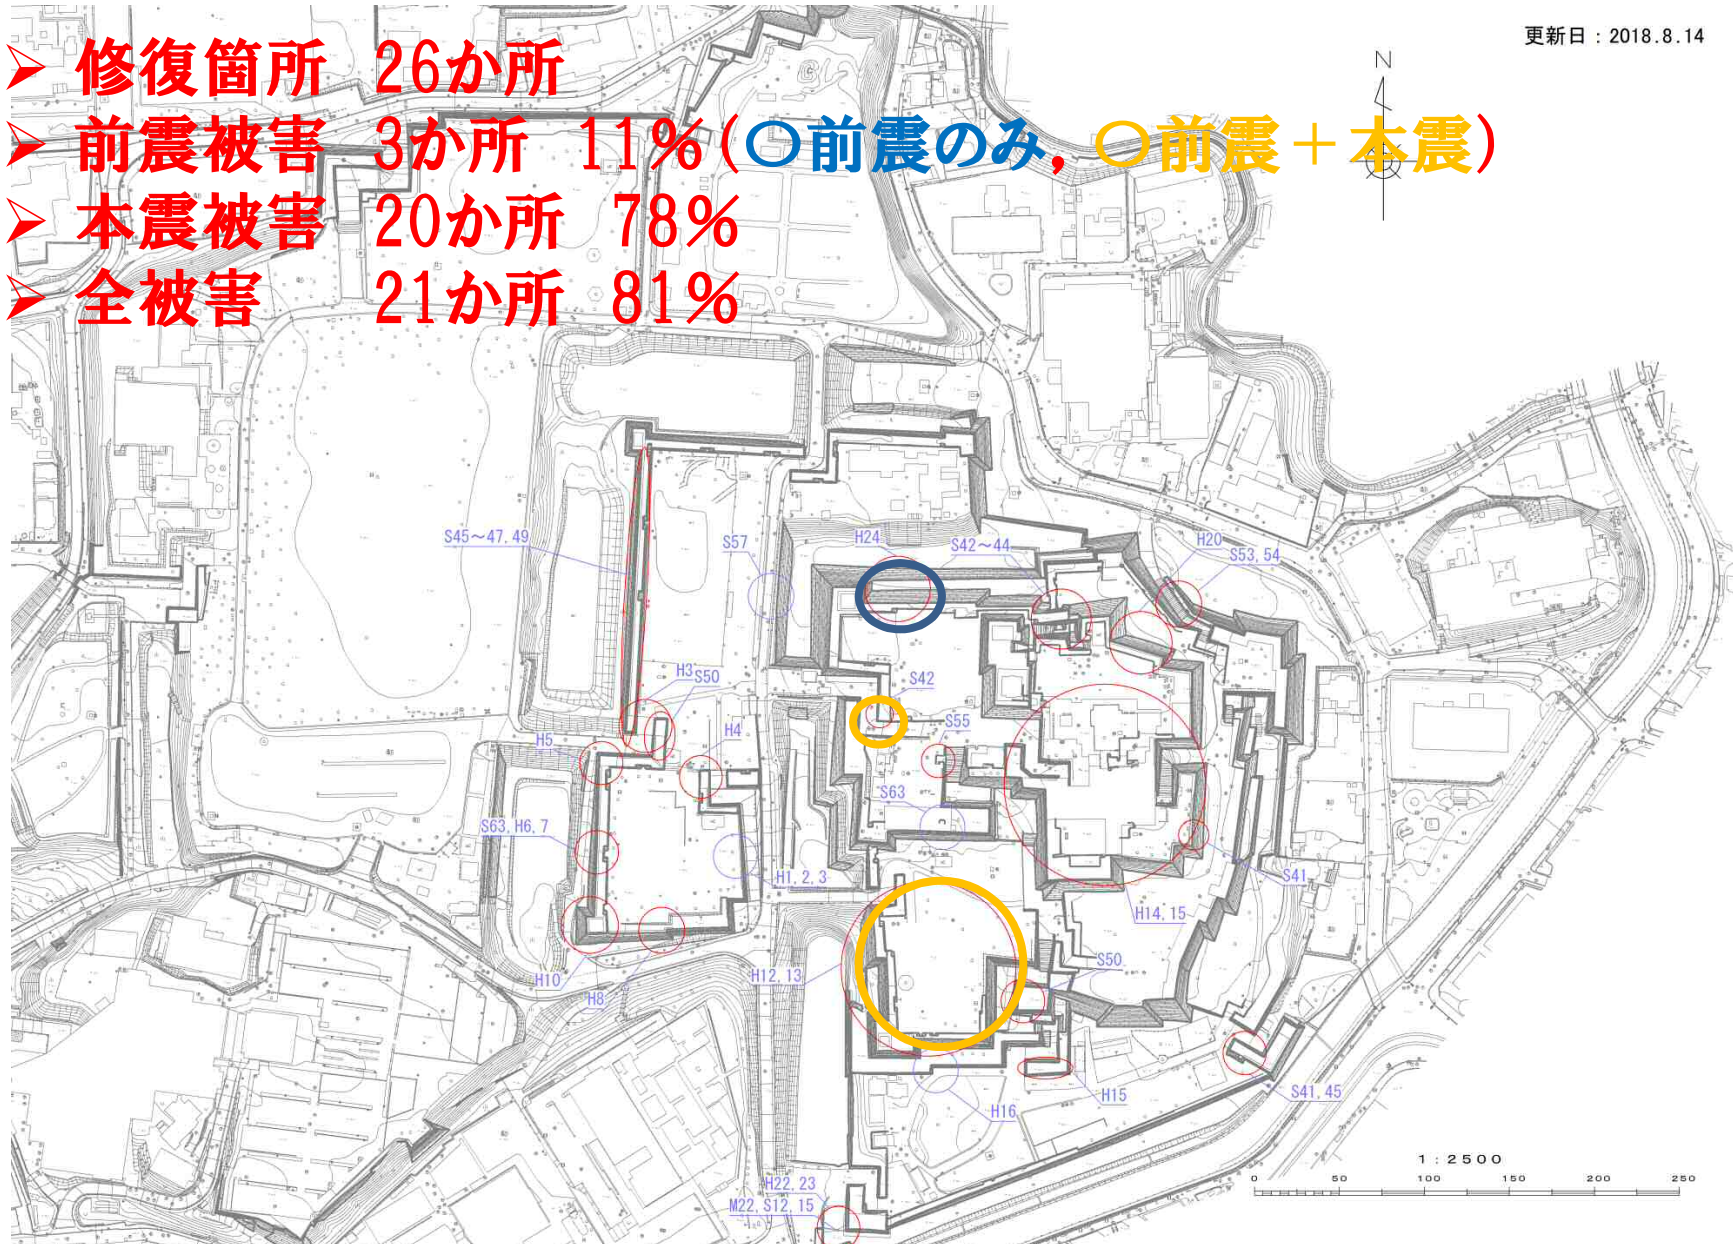
# 過去の修復箇所の前震・本震の被害

- 修復箇所 26か所
- 前震被害 3か所 11% (○前震のみ, ○前震+本震)
- 本震被害 20か所 78%
- 全被害 21か所 81%

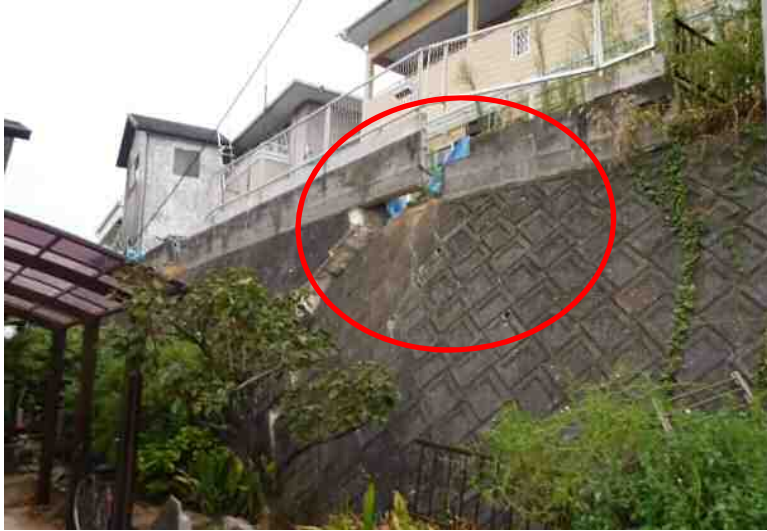
(a) 練石積擁壁の縦クラック (益城町) (b) 擁壁の上部宅地地盤の沈下 (益城町)

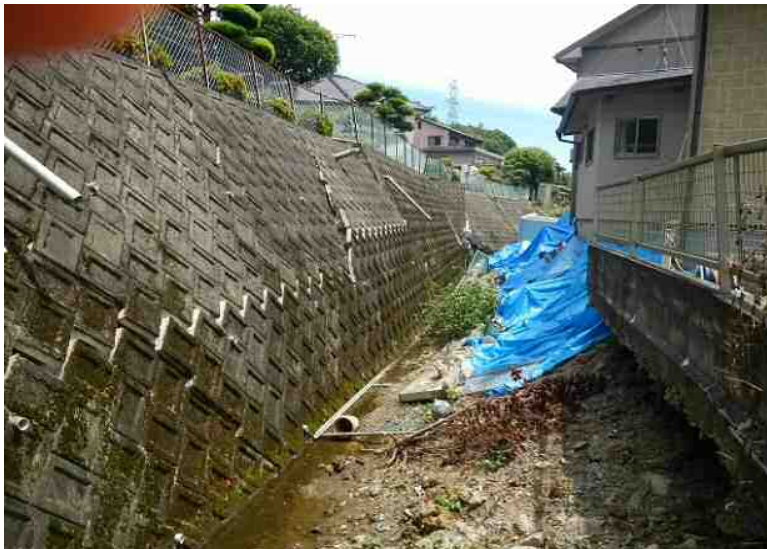
(c) 練石積擁壁の横クラック (益城町) (d) 練石積擁壁のコーナー部の崩壊 (益城町)

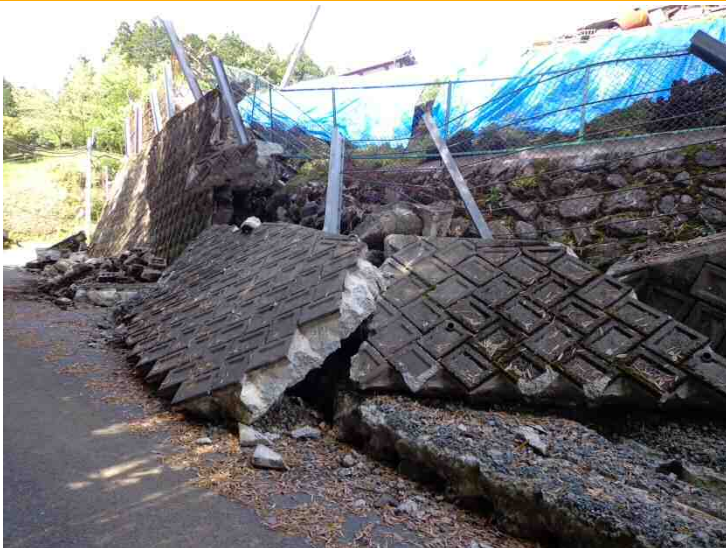
(e) 練石積擁壁の倒壊 (西原町)

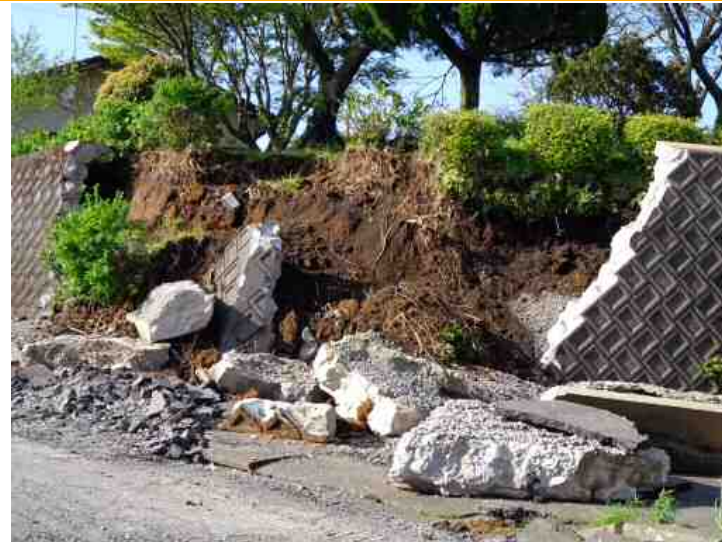
(f) 練石積擁壁の倒壊 (南阿蘇村)

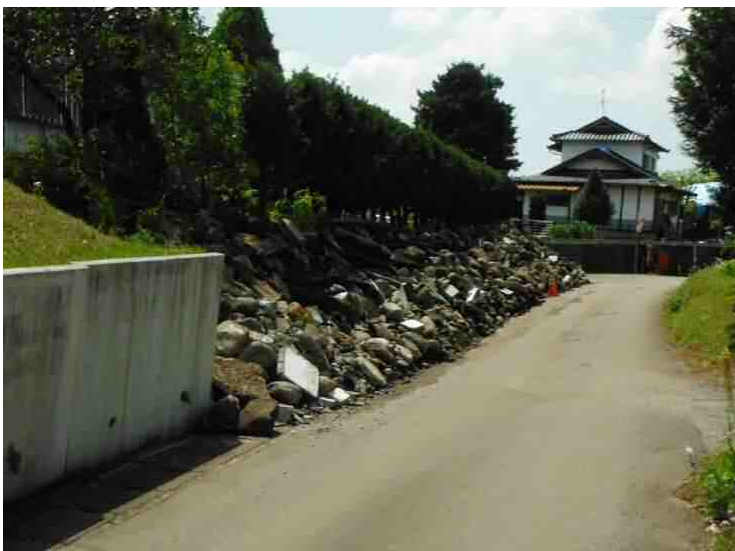
(g) 空石積擁壁の崩壊 (西原町)

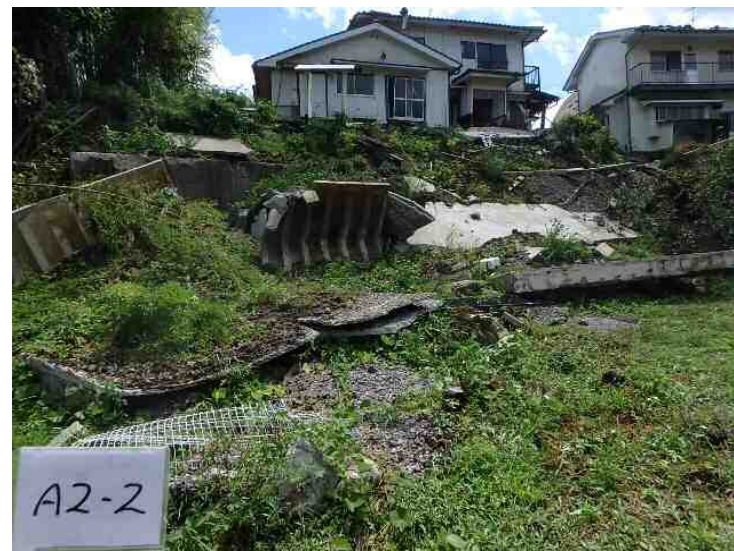
(h) L型擁壁の倒壊 (南阿蘇村)

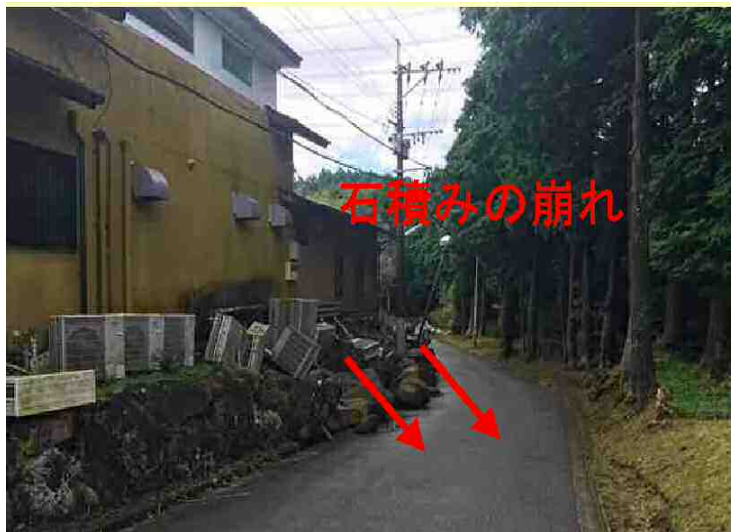
(i) 練石積擁壁の倒壊

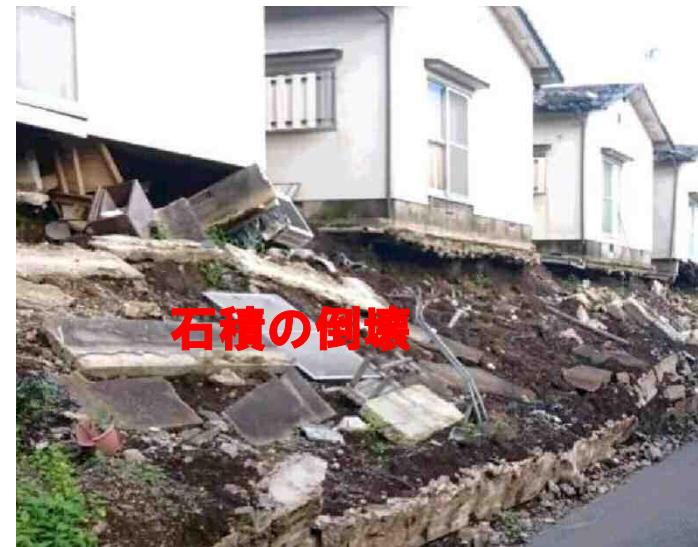
(j) 練石積擁壁の倒壊

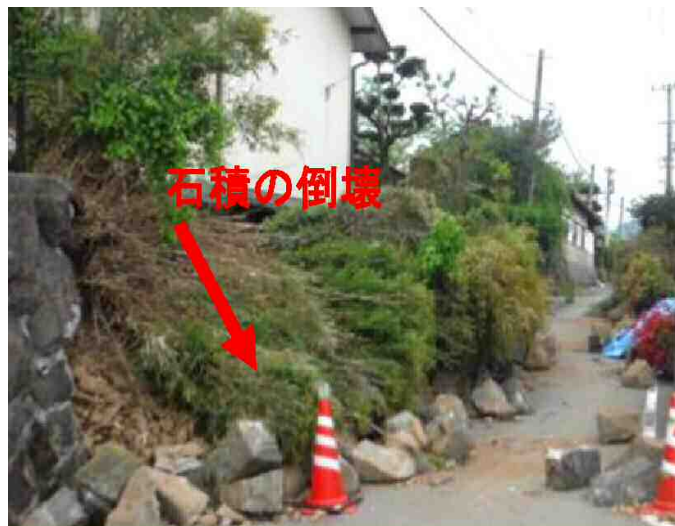
(k) 空石積擁壁の崩壊

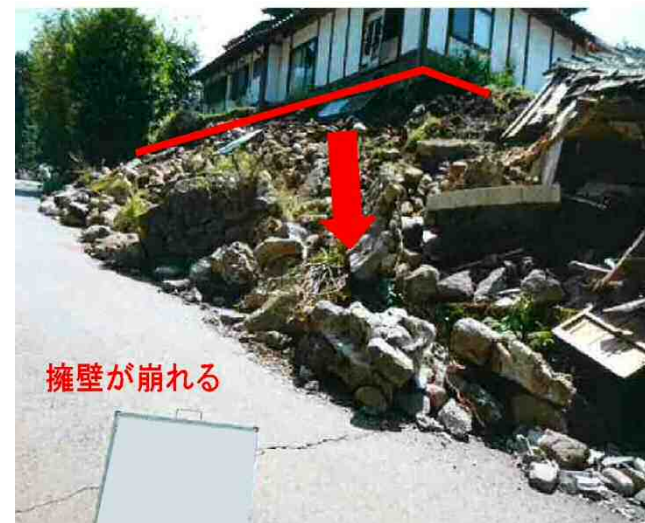
(l) 空石積擁壁の崩壊

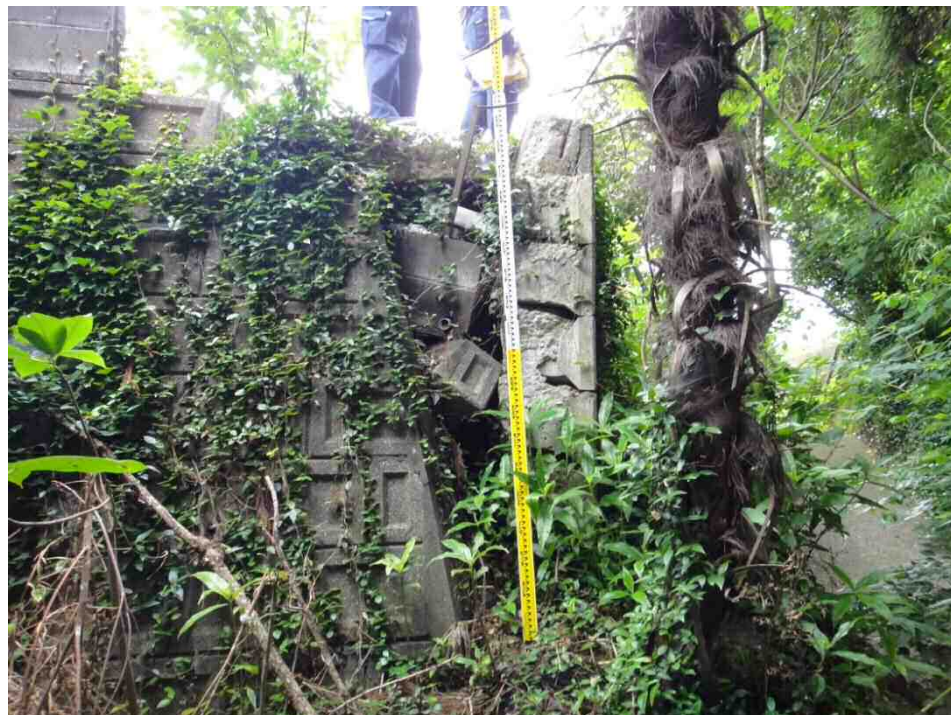
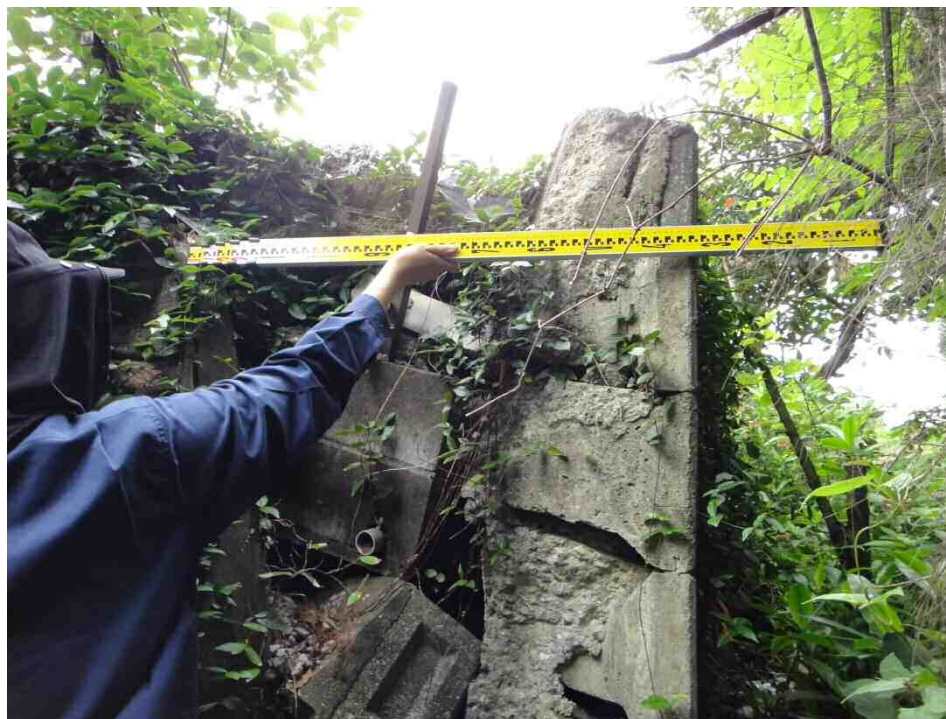
# 地震前の練石積擁壁の構造

- 間地石の間に隙間がある。
  - 胴込めコンクリートのみで裏込コンクリートがない。
  - 水抜き穴が無い。
  - 宅造法の断面ではなく、道路と同様な同一断面となっている。
- ⇒土圧・水圧・地震力に耐えられない。

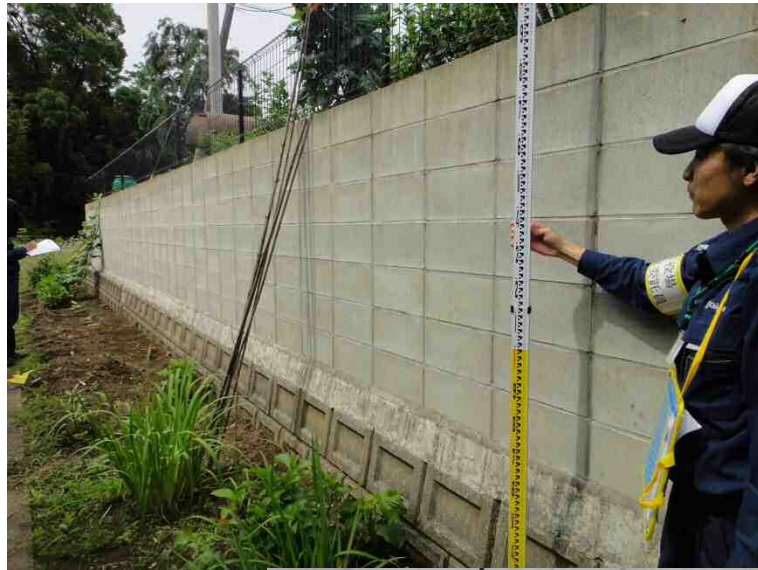
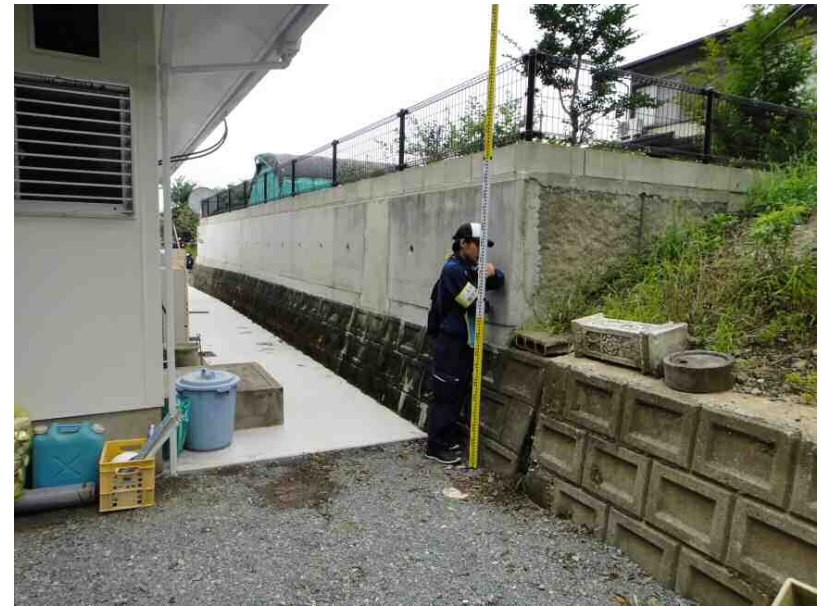
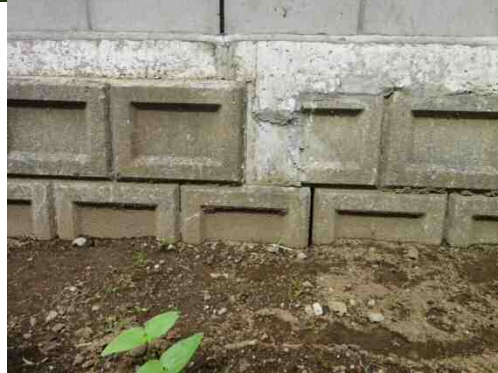
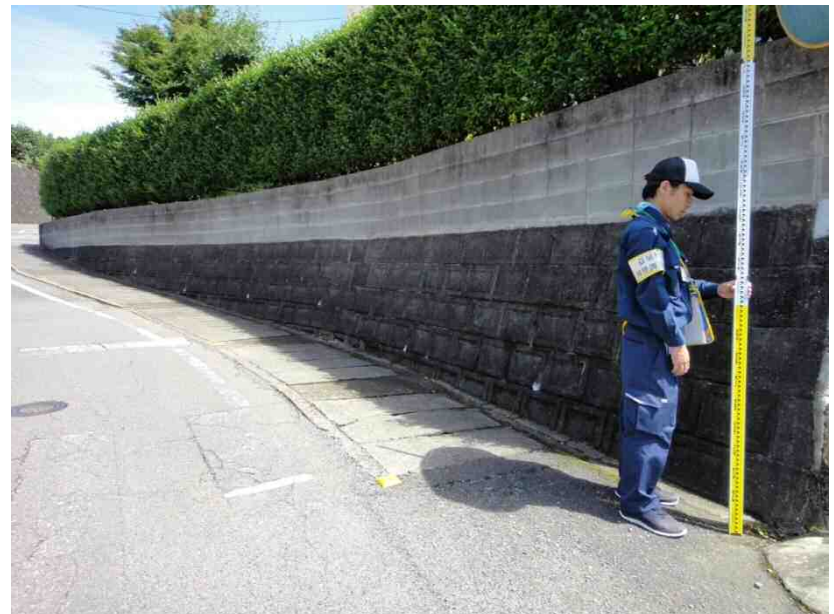
# 熊本地震後の益城町擁壁復旧状況

- ブロック塀を擁壁として採用している。
  - 水抜き穴がない。
  - 基礎部は空石積擁壁である。
- ⇒土圧・水圧・地震力に耐えられない。  
⇒補助金を出している。

- ✓ 熊本地震の被災擁壁は空石積擁壁29% (約1/3), 増積擁壁, 二段擁壁を合わせた既存不適格擁壁が全体の51% (1/2) を占めている。
- ✓ 被災後の擁壁が、従来よりも耐震性能がないブロック塀を擁壁として採用している。  
⇒ 擁壁の開発許可や建築確認申請を徹底すべきではないか (住民や行政の認識不足)。
- ✓ 擁壁の地域別補正係数は過去93年間の震度6弱以上の地震の震源地と比較して、小さいと箇所でも地震が多発している。宇土市は、市役所庁舎が倒壊しているが、 $c = 0.7$ である。  
⇒ 地域別補正係数で低減することは止めた方がいいのではないか。
