積石構造物の被害分析

国士舘大学理工学部 まちづくり学系教授
工学(博士) 橋本 隆雄

1. 熊本城の石垣被害分析
2. 石積擁壁の被害分析
3. 石橋の被害分析

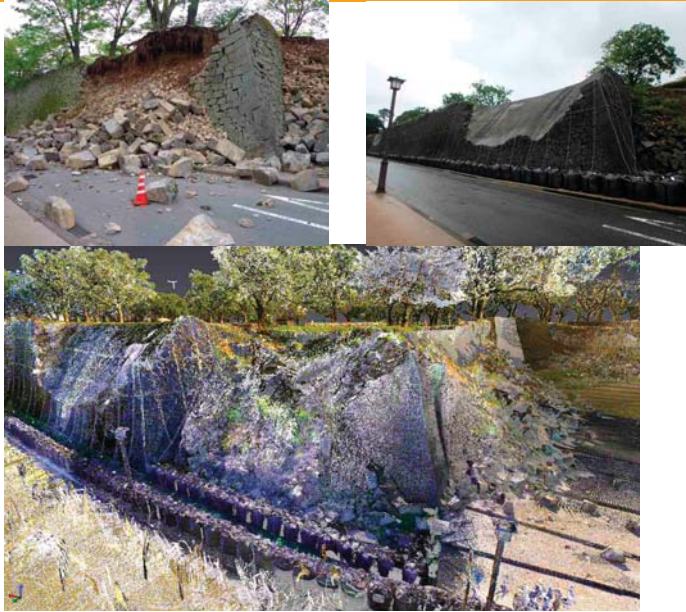
百間石垣西側の崩壊部

百間石垣崩壊は盛土が原因

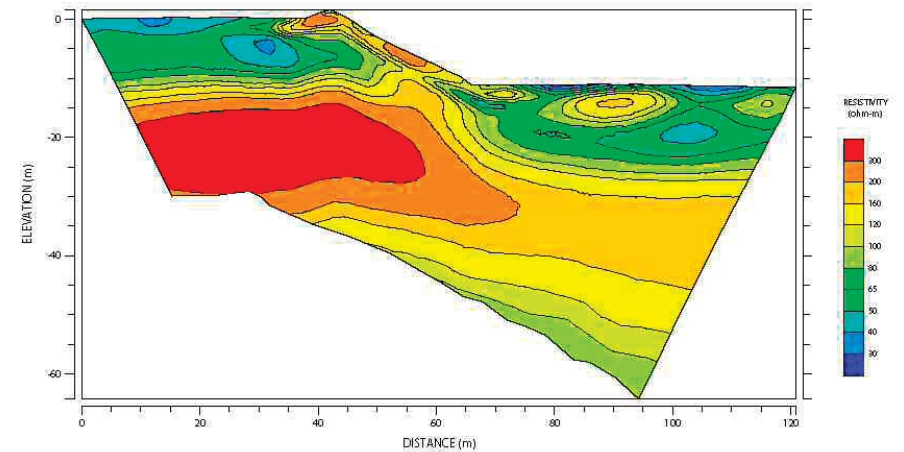
電気探査

電気探査では地質による比抵抗の違いが顕著に出ており、測線の中央法面付近を境にずれている構造が見られる。

✓ 電気探査で百間石垣法面付近を境に断層があることが分かった。

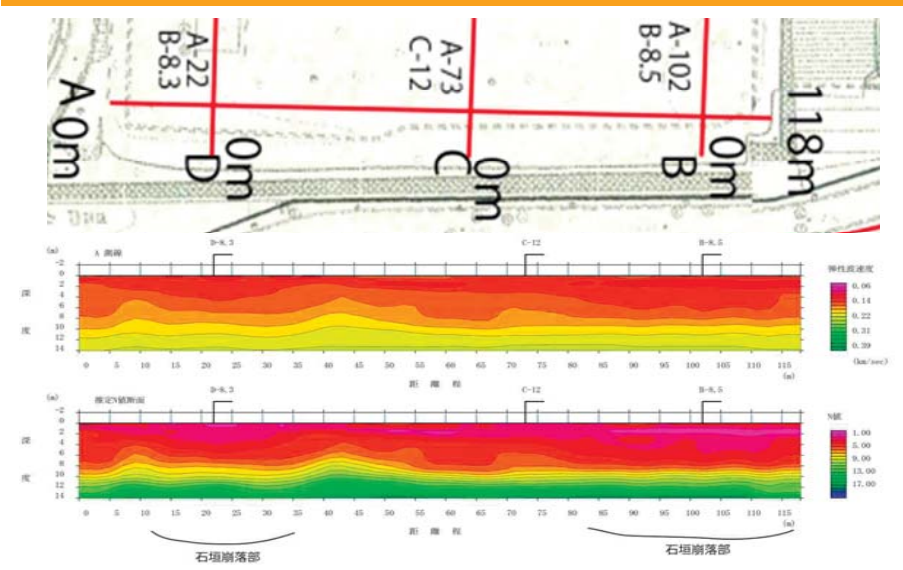
A測線の表面波探査結果

✓ 表面波探査で石垣崩壊付近で軟弱地盤の影響を受けている可能性がある。

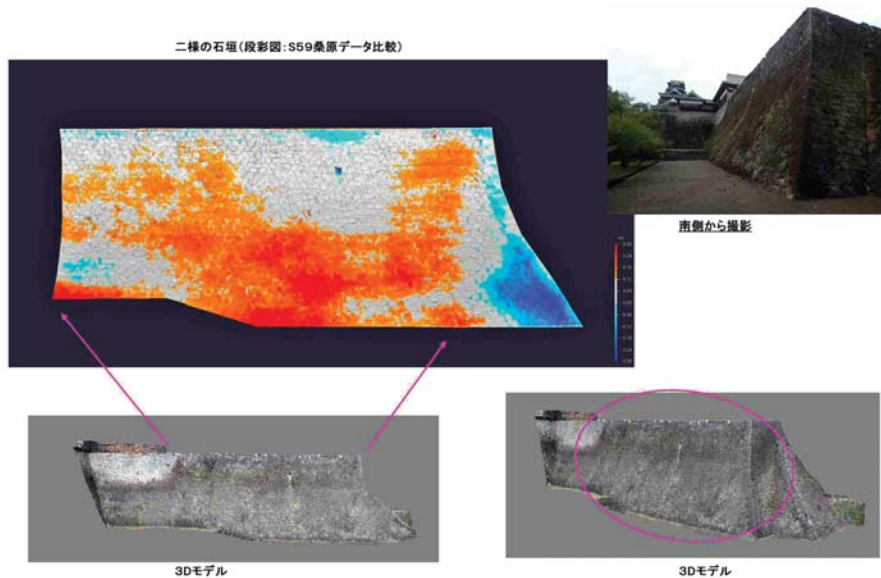
二様の石垣はらみ分析図

✓ 3Dレーザースキャナで石垣の孕(はら)みや地盤の変状把握できることが明らかとなった。

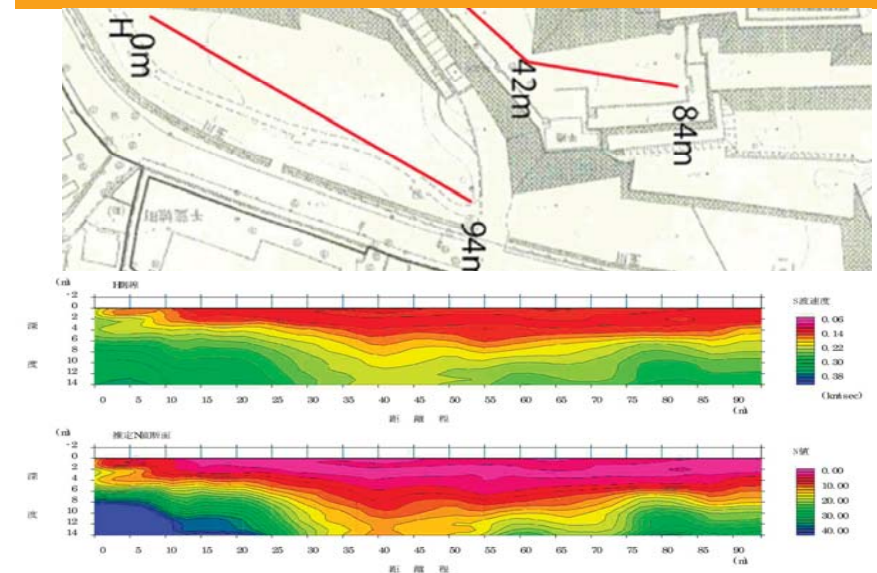
H測線の表面波探査結果

✓ 表面波探査で石垣崩壊付近で軟弱地盤の影響を受けている可能性がある。

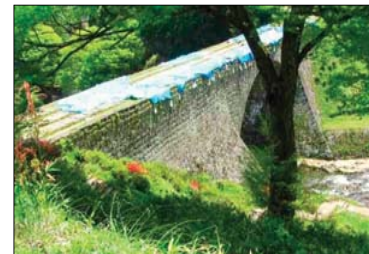
(b) 地震後のアーチ輪石からの漏水状況

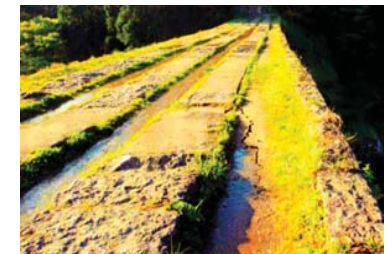
(c) 通潤橋の被災状況の全体

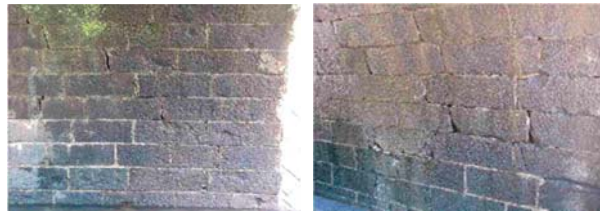
地震前後の鴨籠橋(すき間の拡大と大きな沈下が発生)
