平成28年(2016年)熊本地震 液状化調査報告(第1報)

現地調査:2016年4月28日～5月1日
2016年5月11日～5月12日

関東学院大学 若松 加寿江
防災科学技術研究所 先名 重樹
同 小澤 京子

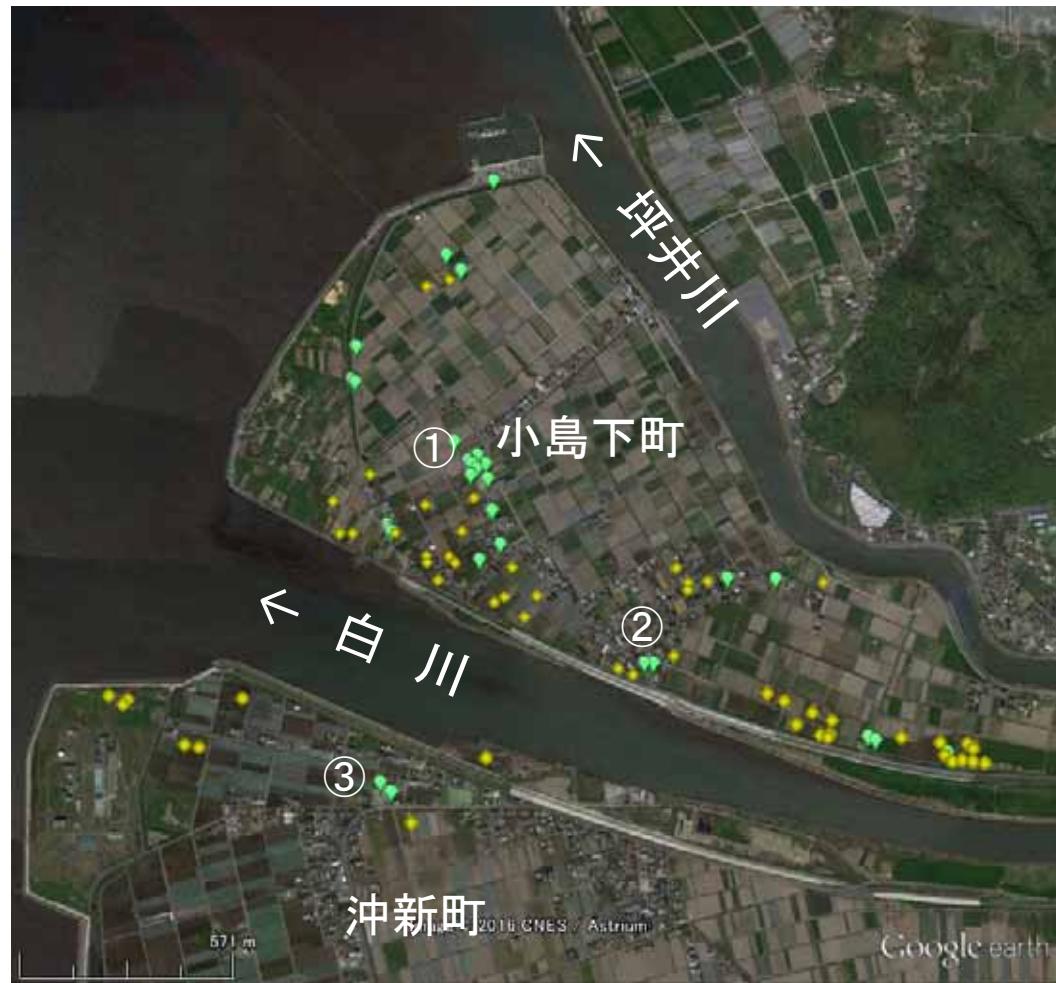
図6(背景図は2016/4/15撮影Google Earth画像)

西区小島下町と沖新町は干拓地である。4月15日に撮影されたGoogle Earth 画像には、農地に多数の噴砂が見られる。小島下町において現地で確認した噴砂は黒色であった。

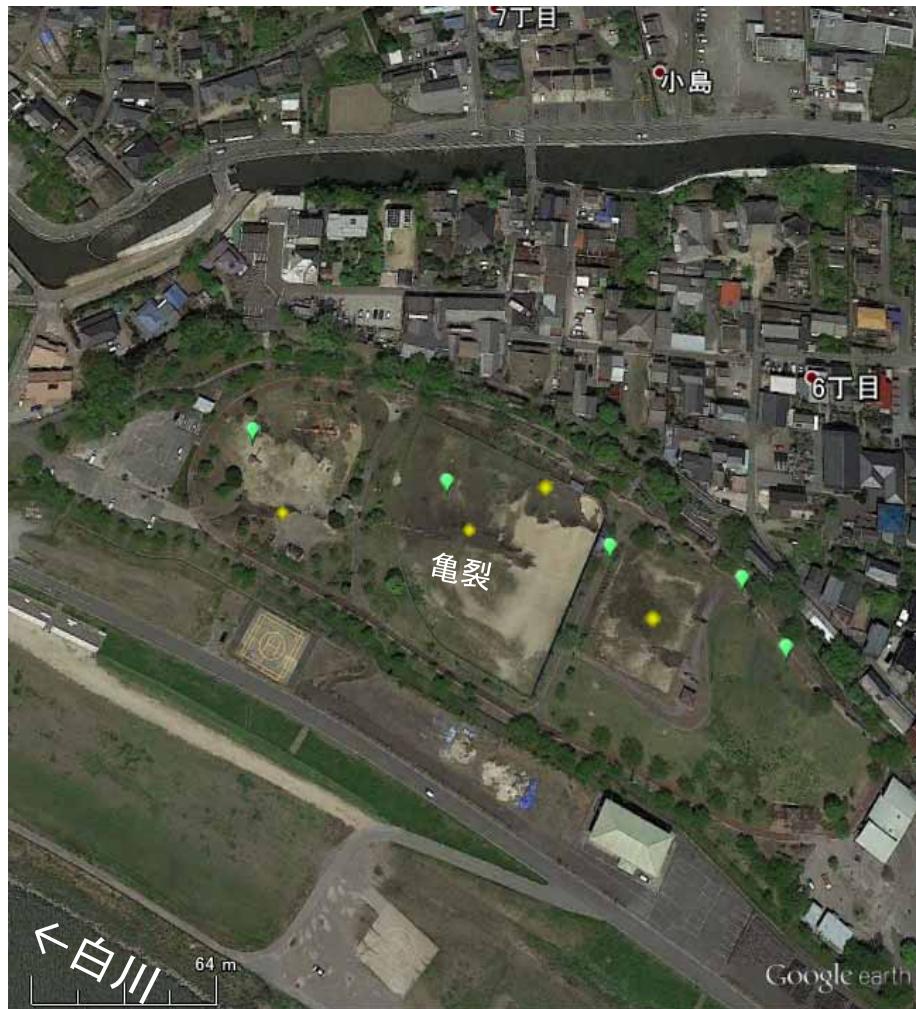
図7(背景図は2016/4/15撮影Google Earth画像)

明治34年測量の地形図では、小島中町付近の白川は現在より北側に蛇行している(現在も、北端に旧河道の名残の水路がある)。この場所は、運動公園になっており、一面に噴砂が見られた。公園中央には、川に平行した大きな亀裂が見られた。

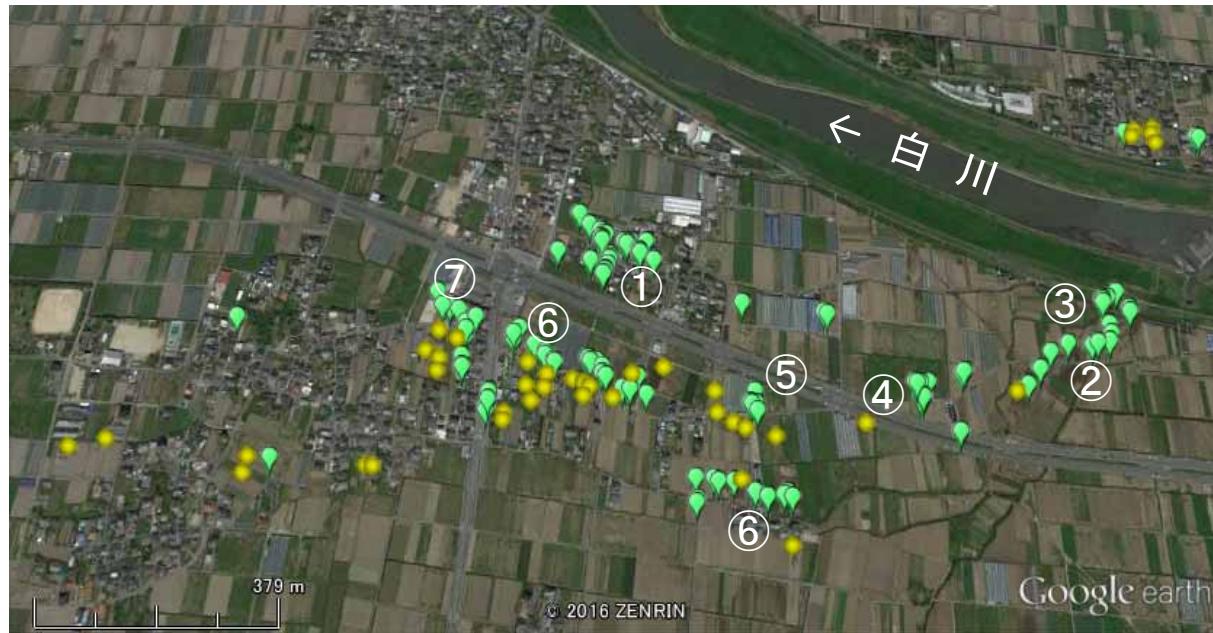
図8(背景図は2016/4/15撮影Google Earth画像)

図8①は、自然堤防上に立地する昔からの集落である。東西に流れる2本の水路に挟まれている。ここでは宅地の被害が多数見られた。

②～⑦は、白川に合流する2本の水路に挟まれた地区である。ここでは、水路に平行な開口亀裂が多数見られた。白川に近い農地では、大量の噴砂があった。住宅地も被害を受けていた。

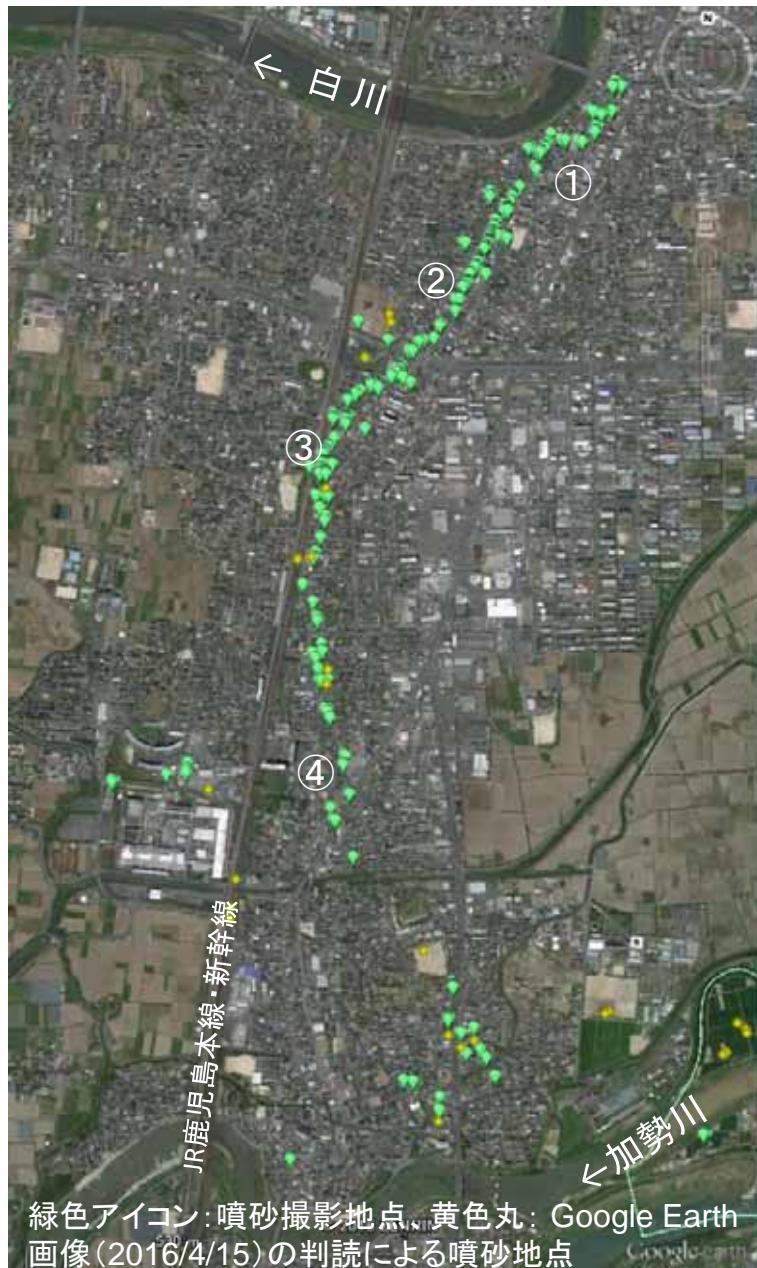
図10(背景図は2016/4/15撮影Google Earth画像)

鹿児島街道に沿って大量の噴砂が見られ、両側の住宅や店舗が著しく傾斜していた。液状化の影響は通りから2、3軒で、その先には変状は見当たらなかった。図10で通りから少離れた地点に噴砂撮影地点のアイコンがあるのは、路地に入って液状化の影響範囲を確認したものである。

この通り沿いには、幅1~2mの水路がある。水路は県道51号線の南側では平行して2本見られる。南北に流れる水路沿いに液状化が発生したことから、旧河道とも考えられるが、明治34年(次頁旧版地図参照)には既に鹿児島街道は現在の位置にあり、最近の旧河道ではない。白川南方には、この地区的水路も含めて南北方向の水路が幾筋もあり、北から南に向かう水脈があると推測される。

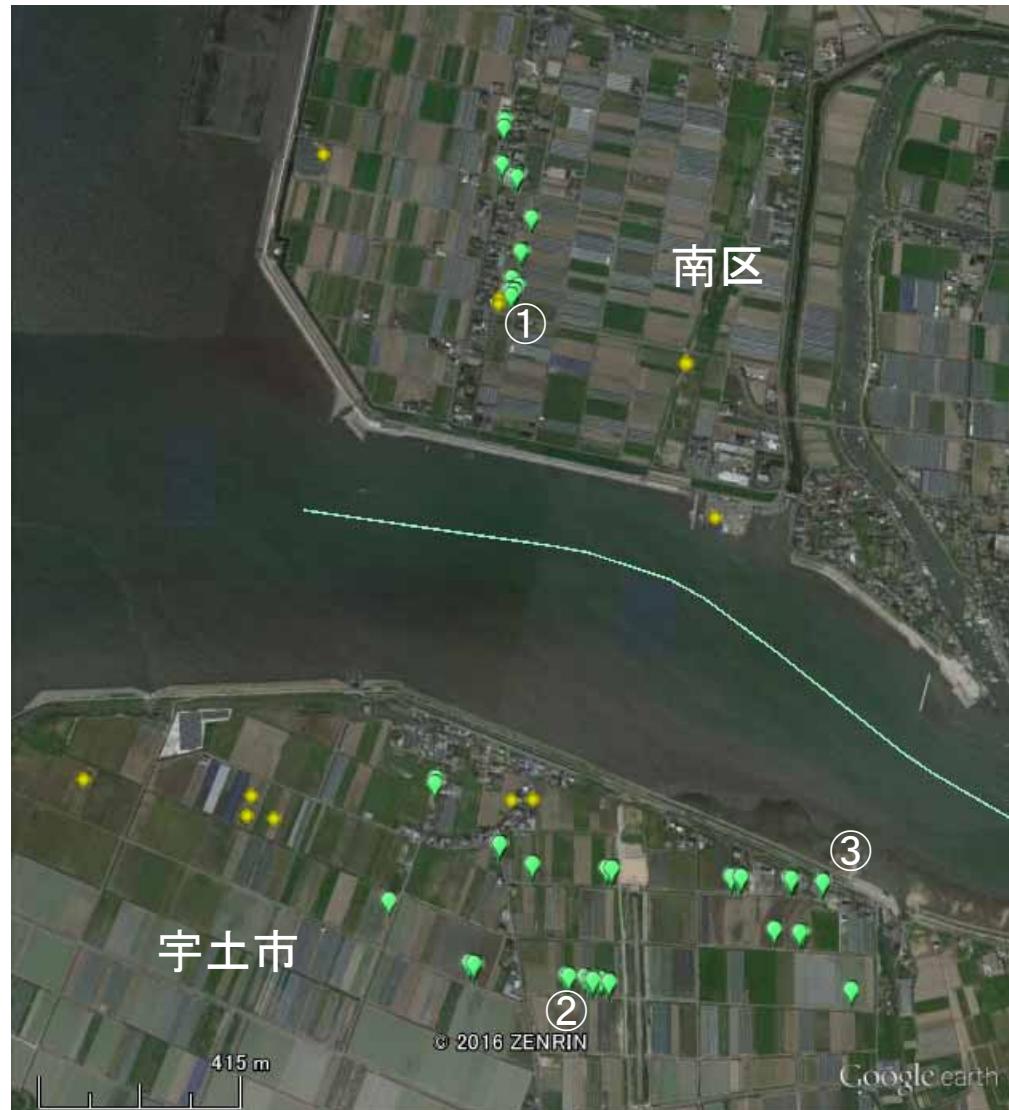
図11(背景図は2016/4/15撮影Google Earth画像)

緑川の河口部にある地区で明治34年測量の地形図では既に干拓されている。

背景画像の緑色は麦畑、縦縞模様はタバコ畑。宅地、農地、水路底で噴砂があり、特に農地での噴砂多数あった。ここでは規模の大きい噴砂丘が見られた。次頁の写真①の噴砂孔は、直径110cm、深さ60cm。噴砂に貝殻が混じっている箇所もあったことから海成砂が液状化したと推測される。

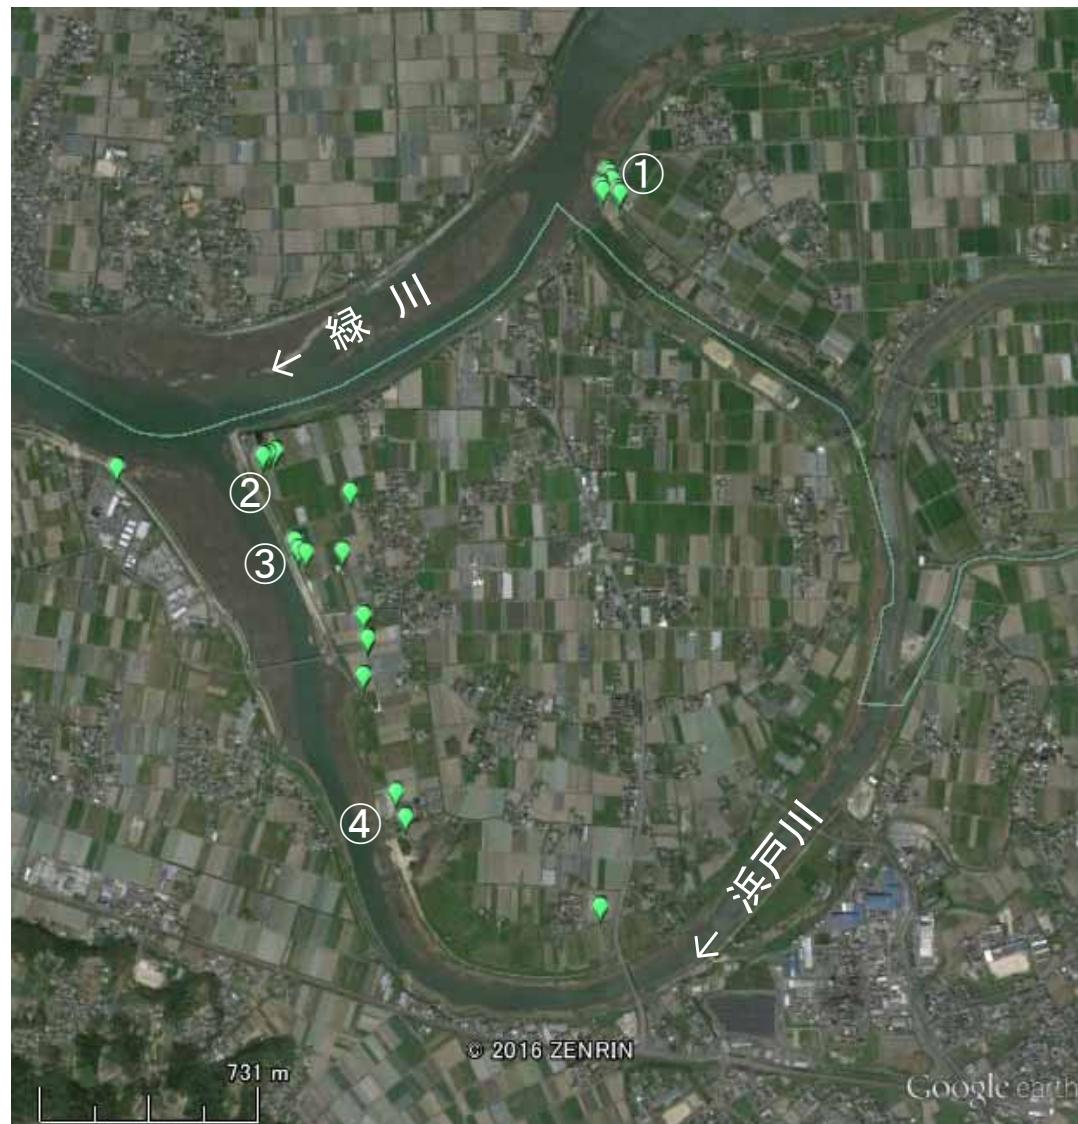
図12(背景図は2016/4/15撮影Google Earth画像)

緑川の河口から約2.5kmにある浜戸川沿岸の下流側で多数の噴砂が認められた。明治34年測量の地形図を見ると、現在の緑川は、「嘉永新川」と記載されていることから、浜戸川はもとは緑川の本流で、嘉永年間にショートカット工事が行われたと考えられる。

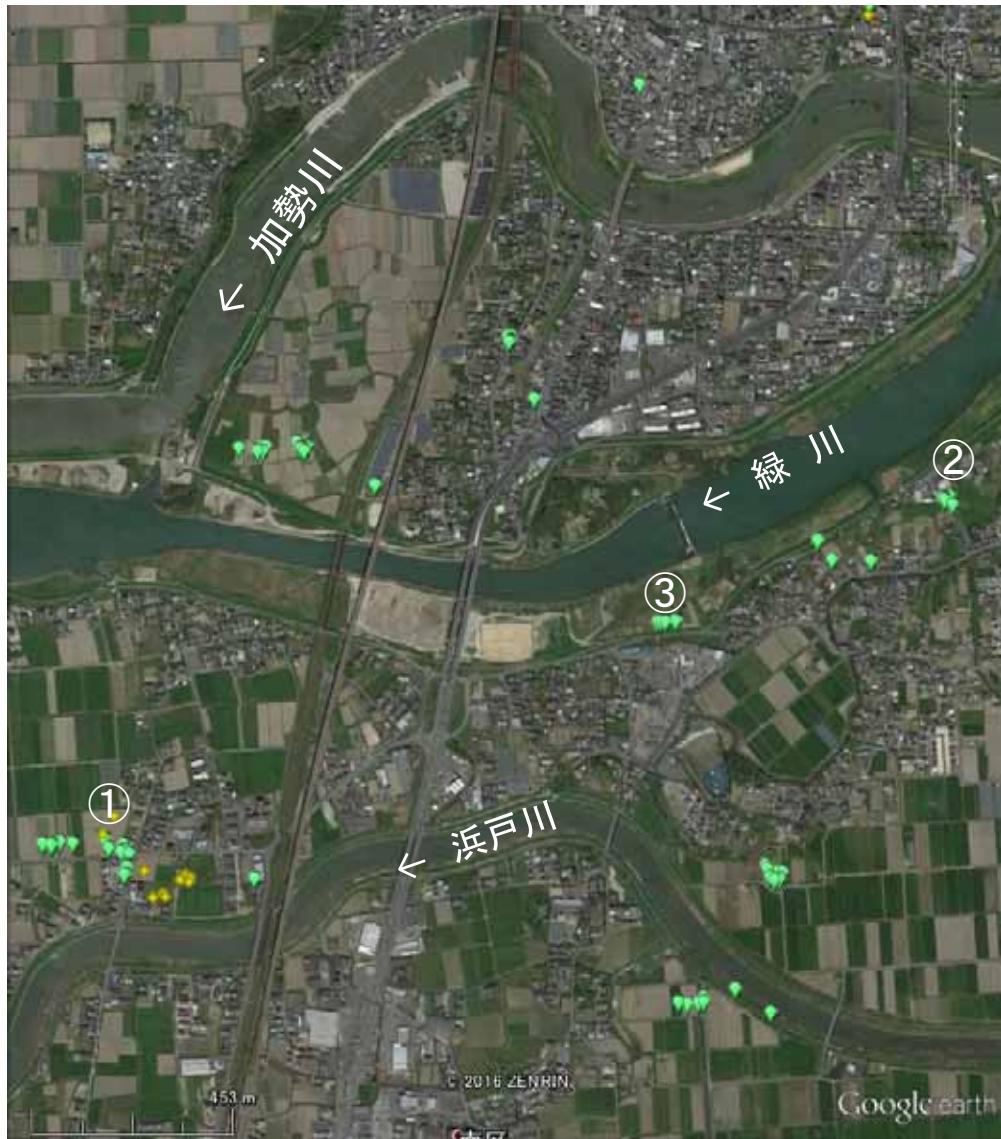
加勢川、緑川、浜戸川が接近して流れる地区で、網の目状の水路が見られる。パッチ状の農地の区画から氾濫常襲地と推測される典型的な後背湿地。下図の旧版地図を見ると、浜戸川は明治期には著しく曲流している。一帯の農地では、浜戸川に平行な噴砂を伴った地割れが多数見られた。図13の①地点では、築後3年の住宅10棟余りが液状化により傾斜した。住民によれば、住宅はベタ基礎で、不同沈下量は5cm以上のことである。②地点では細礫の噴出が見られた。

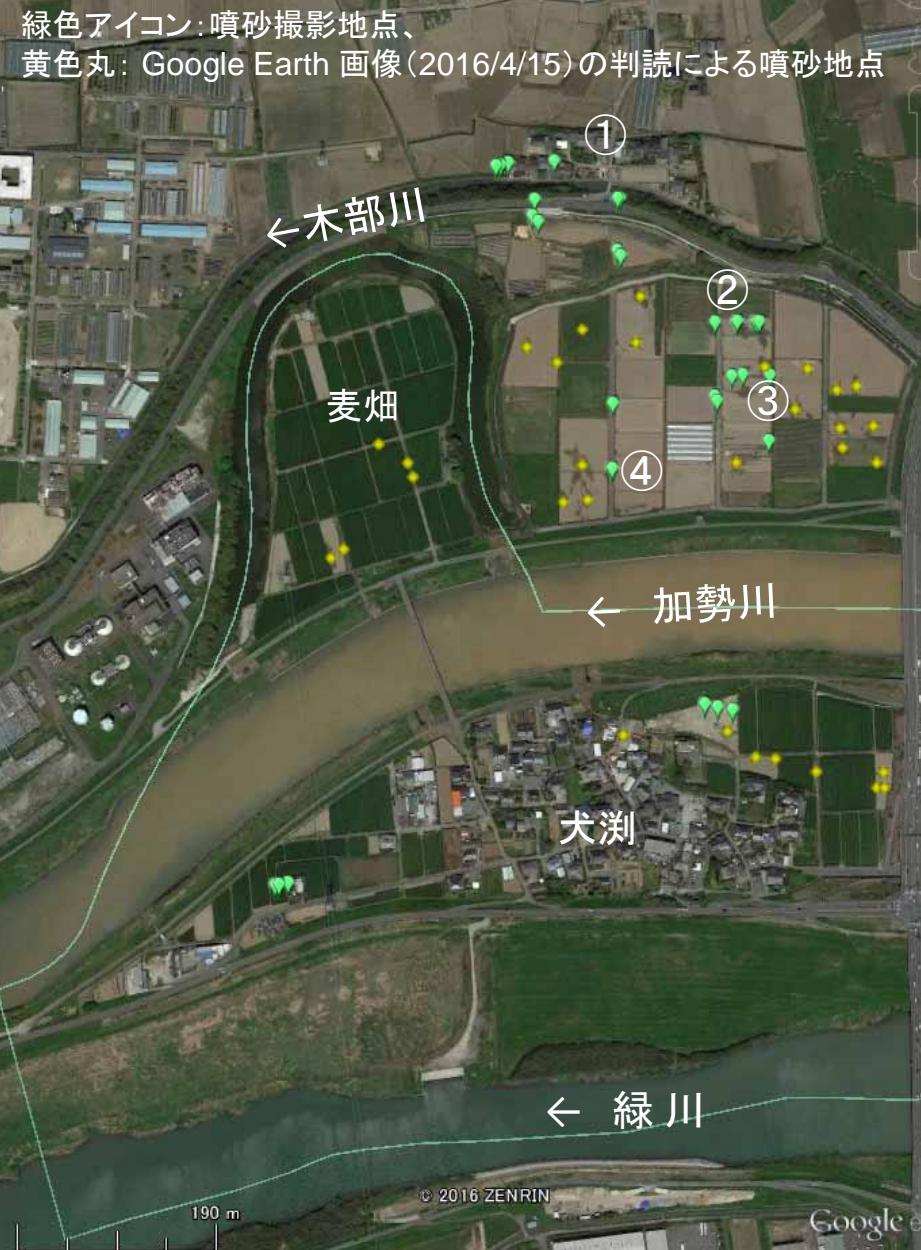
図14(背景図は2016/4/15撮影Google Earth画像)

加勢川と木部川に挟まれた農地に無数の噴砂が見られた。図14の麦畠にも噴砂の発生が予想されるが、麦畠のためGoogle Earthの画像からも現地での目視でも確認できなかった。

Google Earthの画像では、加勢川南岸の犬渕の宅地(自然堤防)に噴砂らしきものが散見されるが被害の実態は不明である。

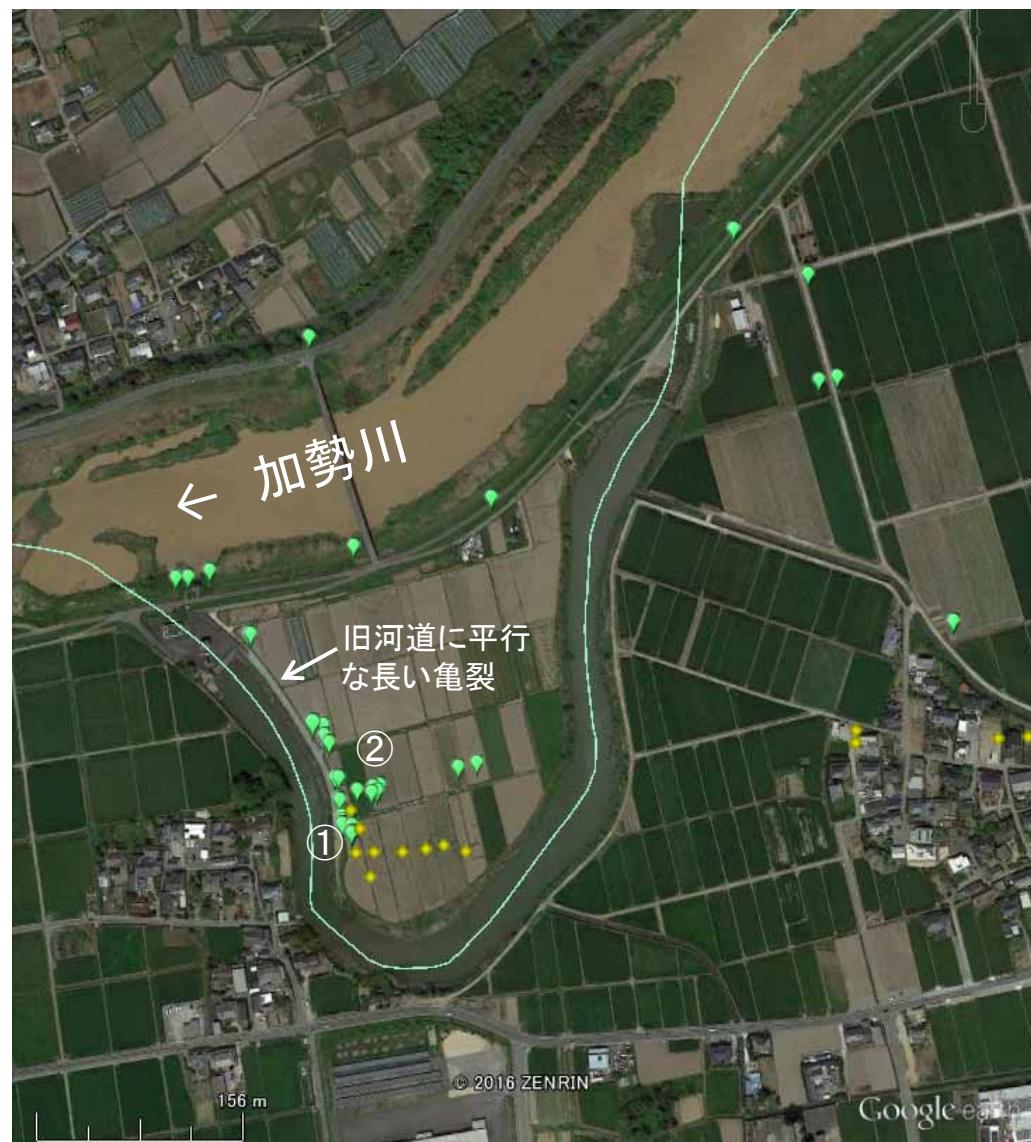
図15(背景図は2016/4/15撮影Google Earth画像)

加勢川とその旧河道の蛇行流路に囲まれた農地で多数の噴砂が見られた。現在の加勢川沿いの道路には、亀裂が続いていた。蛇行流路に囲まれた農地には幅10~30cmの流路に平行な地割れが発生していた。明治34年の地形図(下図)では、加勢川は南側の蛇行流路を流れている。旧加勢川沿いには堤防もないこと、当時、桑畠以外の土地利用がないことから、過去に頻繁に氾濫が発生していたと推測される。

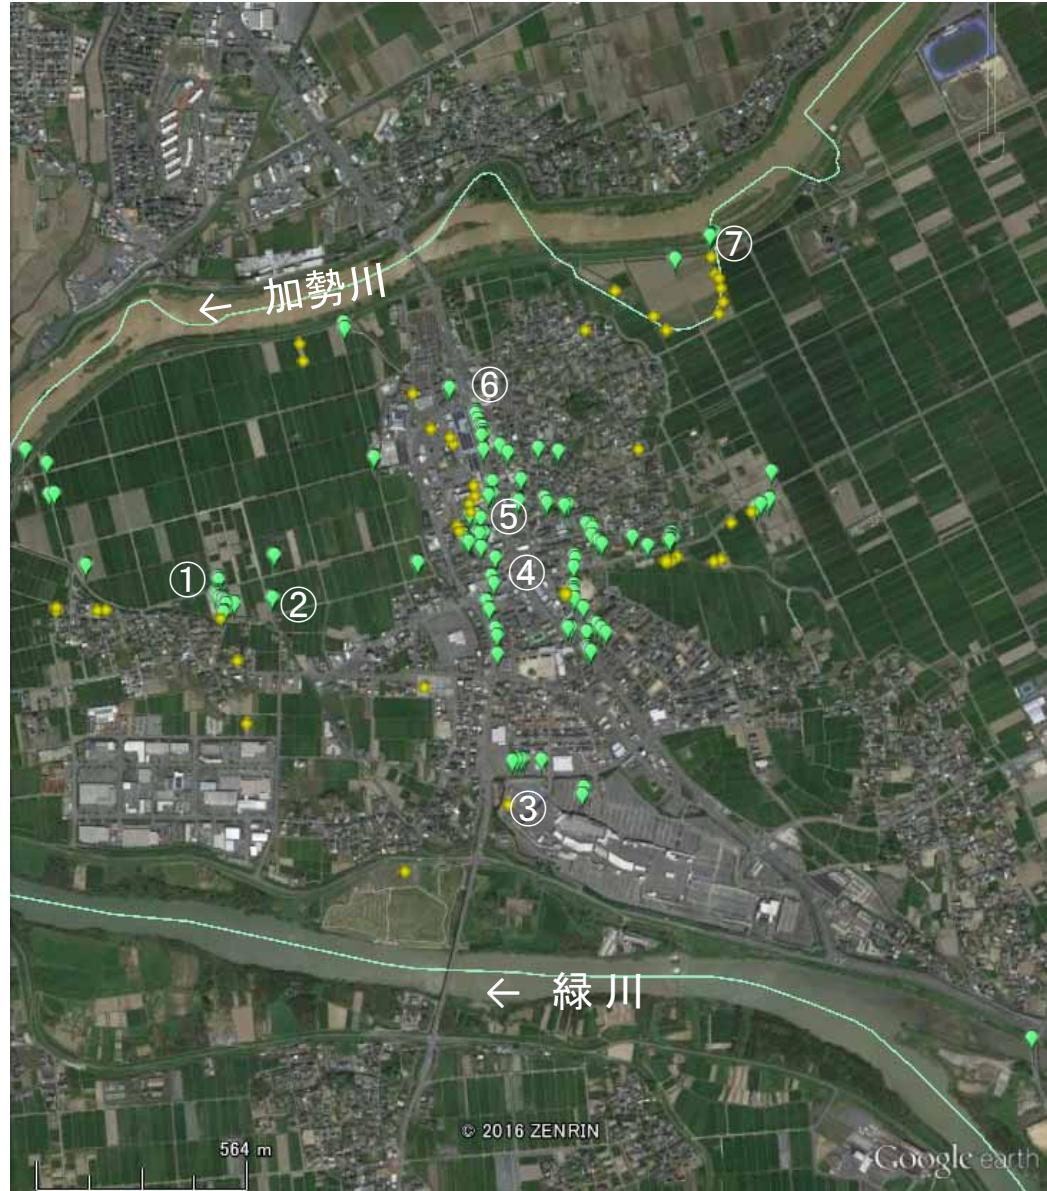
図16(背景図は2016/4/15撮影Google Earth画像)

この地域は、加勢川と緑川に挟まれた地域で、図16③の大型スーパー・マーケットの駐車場における大量の噴砂・湧水の他、各所で噴砂や構造物被害が見られた。「鯰」という地名からも水はけの悪い低湿地であると想像される。噴砂は、自然堤防の周囲を盛土造成した地区と後背湿地の自然地盤と思われる農地でも起きている。⑦付近は益城町と嘉島町の境界線(緑線)の形状から分かるように旧河道である。現在は水域ではなく農地となっているが、旧河道の形を再現するように噴砂が生じている。近くの仏誓寺の住職によれば、加勢川と緑川に挟まれた鯰から下仲間一帯は、熊本市を洪水から守るために、嘉島町側の加勢川の堤防が低築造され遊水池の役割を果たしていた地区で、1980年頃まで度々大洪水に見舞われていたとのことである。

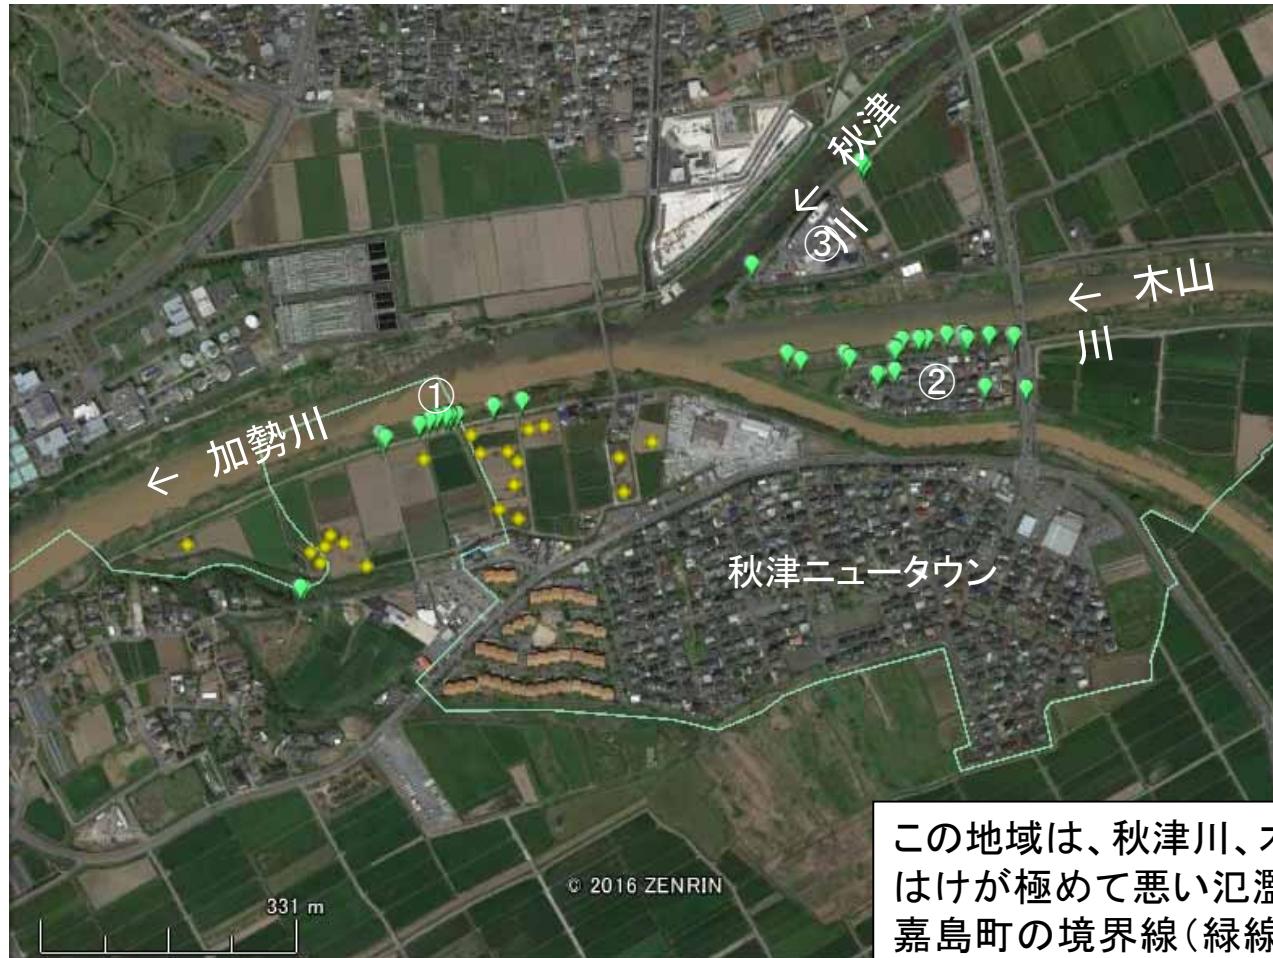
図17(背景図は2016/4/15撮影Google Earth画像)
緑色アイコン:噴砂撮影地点、黄色丸: Google Earth 画像
(2016/4/15)の判読による噴砂地点

この地域は、秋津川、木山川、矢形川の合流地点であり、水はけが極めて悪い氾濫常襲地と考えられる。熊本市南区と嘉島町の境界線(緑線)が複雑に入り組んでいることから、明治期には河川が著しく蛇行していたことがわかる。①の加勢川沿いの道路には、川に沿った亀裂が入っていた。噴砂は、農地・道路のほか住宅地にも見られ、②の間島団地では、ほとんどの家屋が液状化と側方流動による被害を受けていた。南側の秋津レークタウンは、やや盛土が高いためか噴砂は見当たらなかった。秋津町では、1889年(明治22)の熊本地震でも液状化の記録がある(若松、2011)。

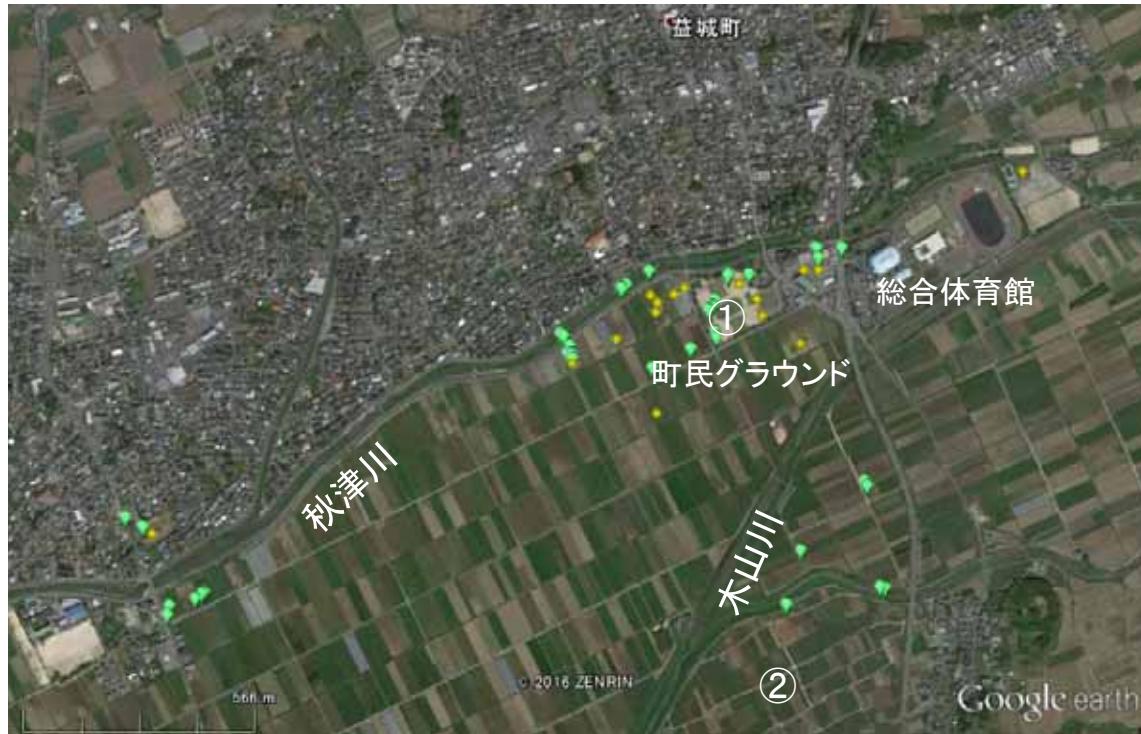
図18(背景図は2016/4/15撮影Google Earth画像)

図18は益城町役場南方の地域である。秋津川南岸の農地や、農地に盛土して造成された町民グランド・総合体育館の敷地に噴砂が見られた。秋津川北岸は台地で、噴砂は確認されていない。

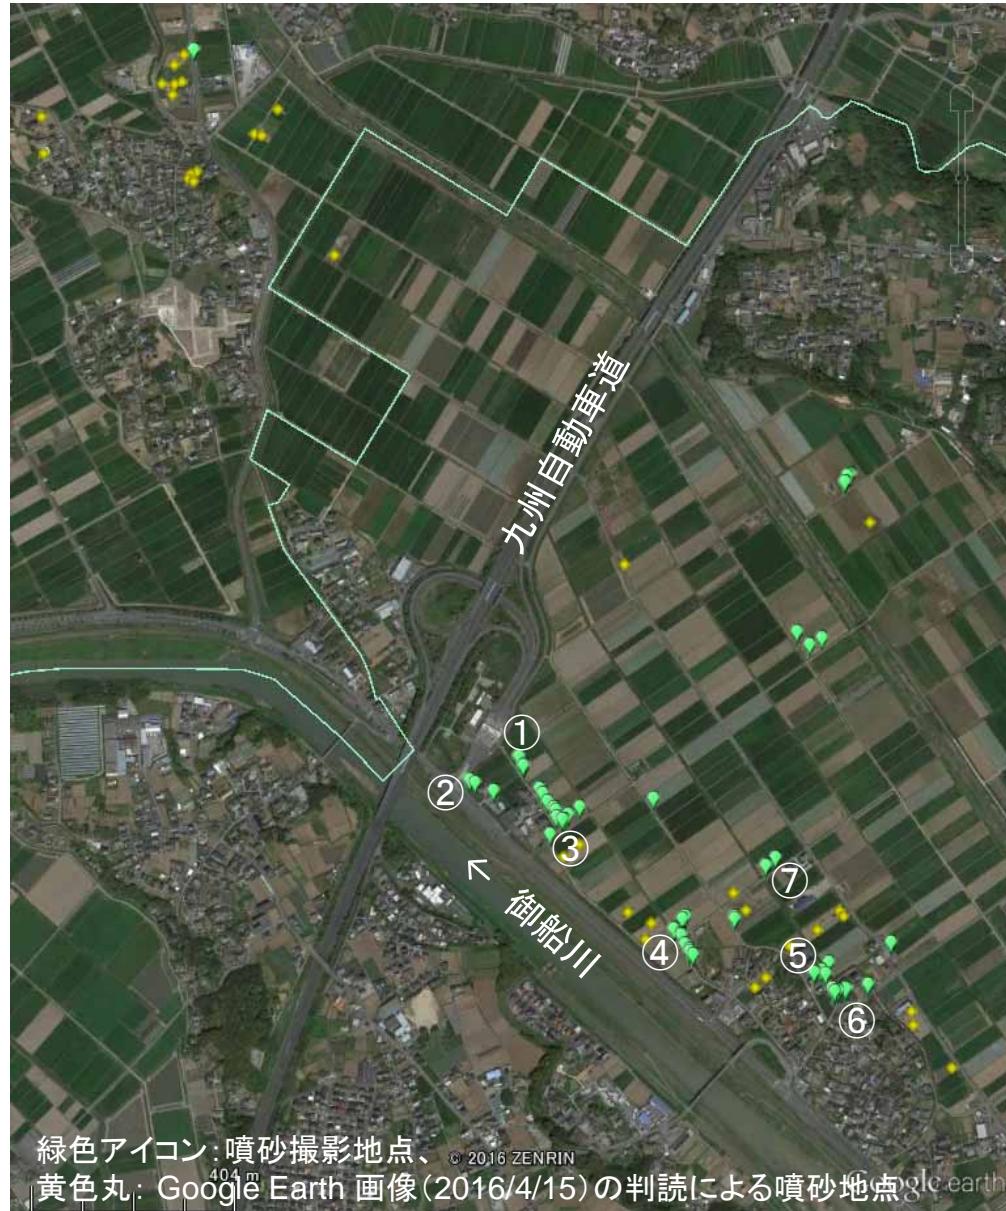
図19(背景図は2016/4/15撮影Google Earth画像)

九州自動車道の御船インターチェンジ付近の農地や住宅地には多数の噴砂が見られた。住宅の外構に液状化被害が認められたが、住宅の被害は不明である。噴砂があった宅地は、明治34年の地形図から分かるように、水田に盛土造成した箇所で、昔からの宅地(自然堤防)では噴砂は確認されていない。

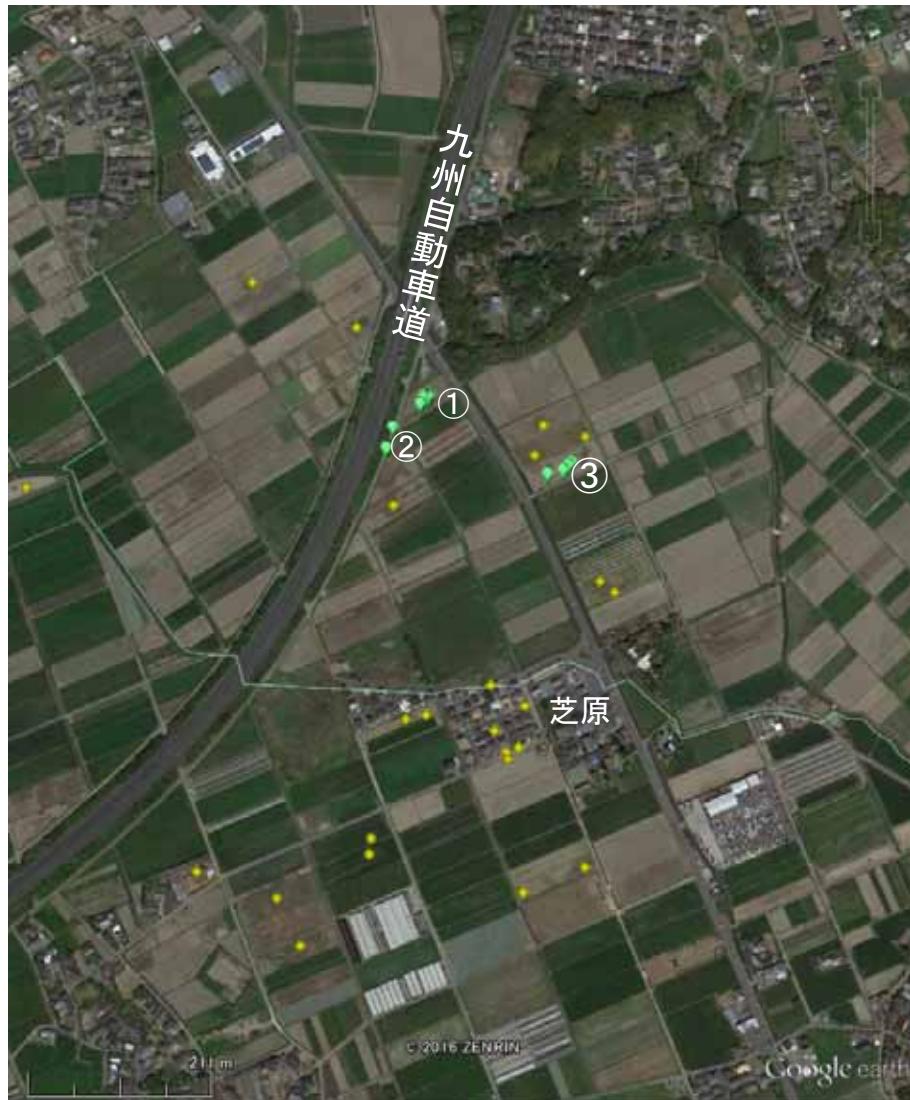
図20(背景図は2016/4/15撮影Google Earth画像)

図20は緑川と御船川に挟まれた低地である。農地に多数の噴砂が認められた。図の地点①では直径最大15cmほどの礫の噴出が認められた。この付近の緑川の河道は網状流路であり、河床には砂礫が堆積していると推定されることから、噴出した礫は緑川が運搬した礫である可能性がある。

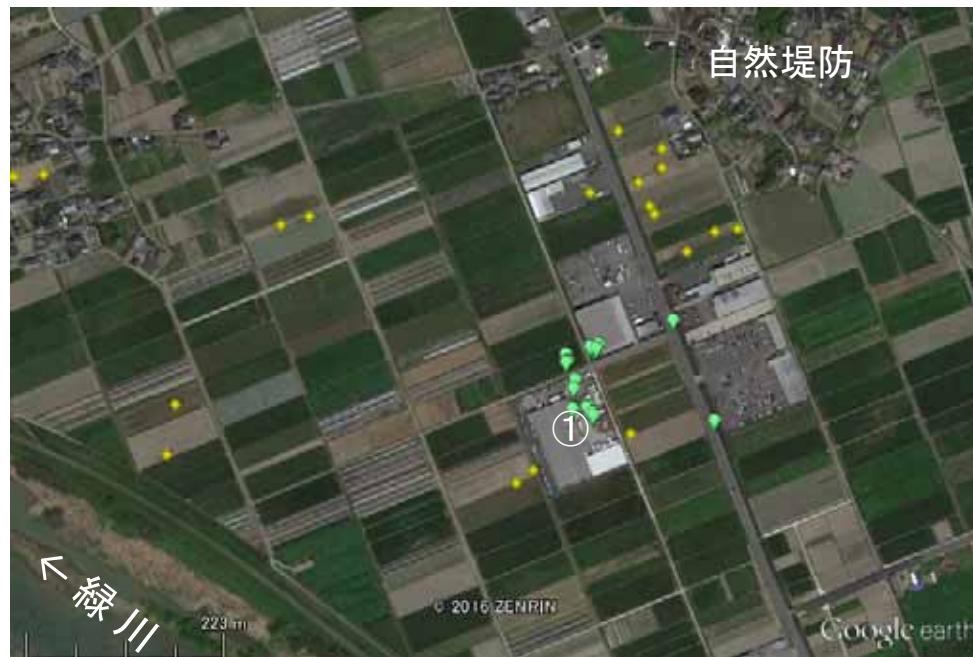
図21(背景図は2016/4/15撮影Google Earth画像)

緑川東方の農地農地(後背湿地)や、に盛土をして造成された事業所の敷地内には噴砂が見られた。図①の物送会社駐車場では、4月15日朝、社員が出社すると大量の砂水が噴出し水浸しになっていたとのことである。図21の画像でも地下水で濡れた駐車場が確認できる。周辺の道路、事業所の敷地、農地にも噴砂が見られた。

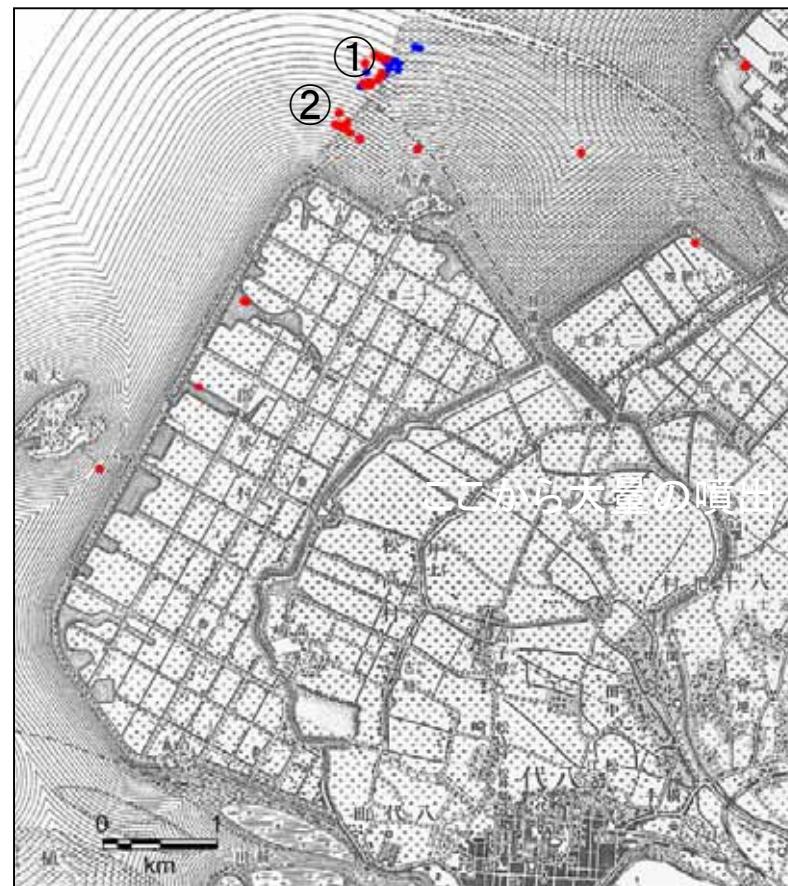
図22(背景図は2016/4/15撮影Google Earth画像)

八代市では、島原湾に面した干拓地のみに液状化が確認された。液状化は図の①と②付近に集中していた。農地での広範囲な噴砂、農道の亀裂・噴砂、水路が噴砂で埋まるなどの被害が見られた。液状化が発生したのは、明治34年測量の地形図では海域となっていた新しい干拓地に限定されている。①②(昭和同仁町)では、1968年日向灘地震でも液状化の発生が報告されている(若松、2011)。

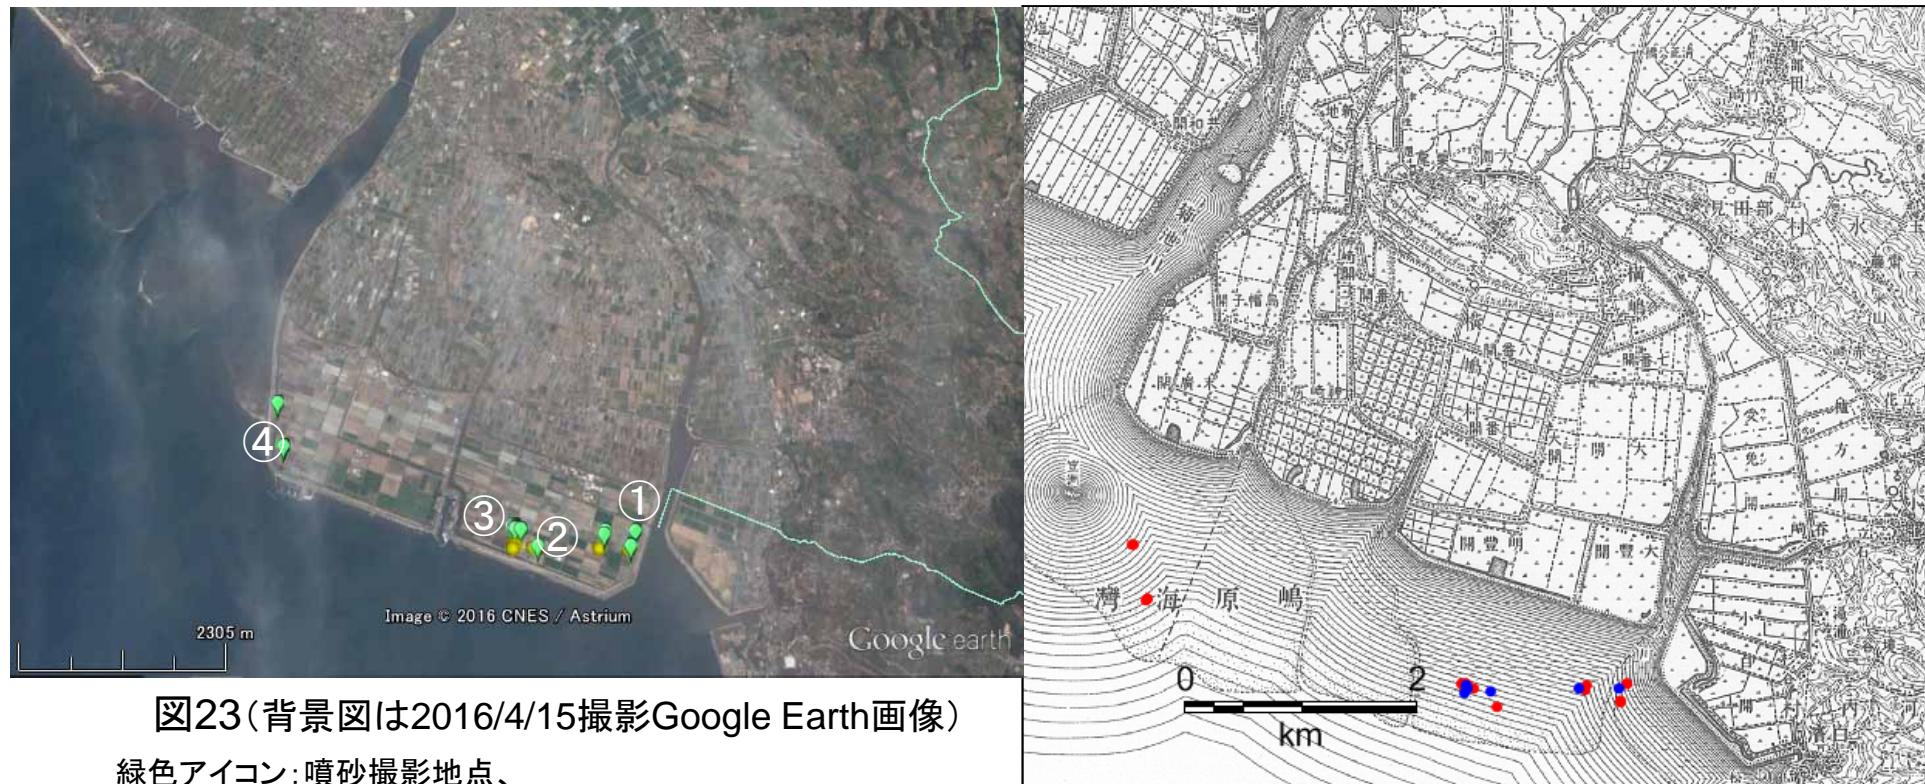
図23(背景図は2016/4/15撮影Google Earth画像)

玉名市では、島原湾に面した干拓地で液状化が認められた。被害は農地での大量の噴砂、用水路護岸の亀裂、農道の沈下・亀裂、畦畔の陥没である。液状化が確認されたのは、干拓地の南部のみである。明治33年の地形図を見ると、液状化が発生したのは明治33年には海域だった地区であることがわかる。
