# 津波遡上および河川堤防被災の特徴

- 新北上川・鳴瀬川・名取川・阿武隈川を現地踏査
- 個々の事象を組み合わせて全体を俯瞰することで引き出せる現時点での現象の解釈について整理
- 内容
  - 堤防周辺における津波遡上パターンの大別
  - 土堤部の越水による被災
  - 河道内の津波遡上流れによるのり面侵食

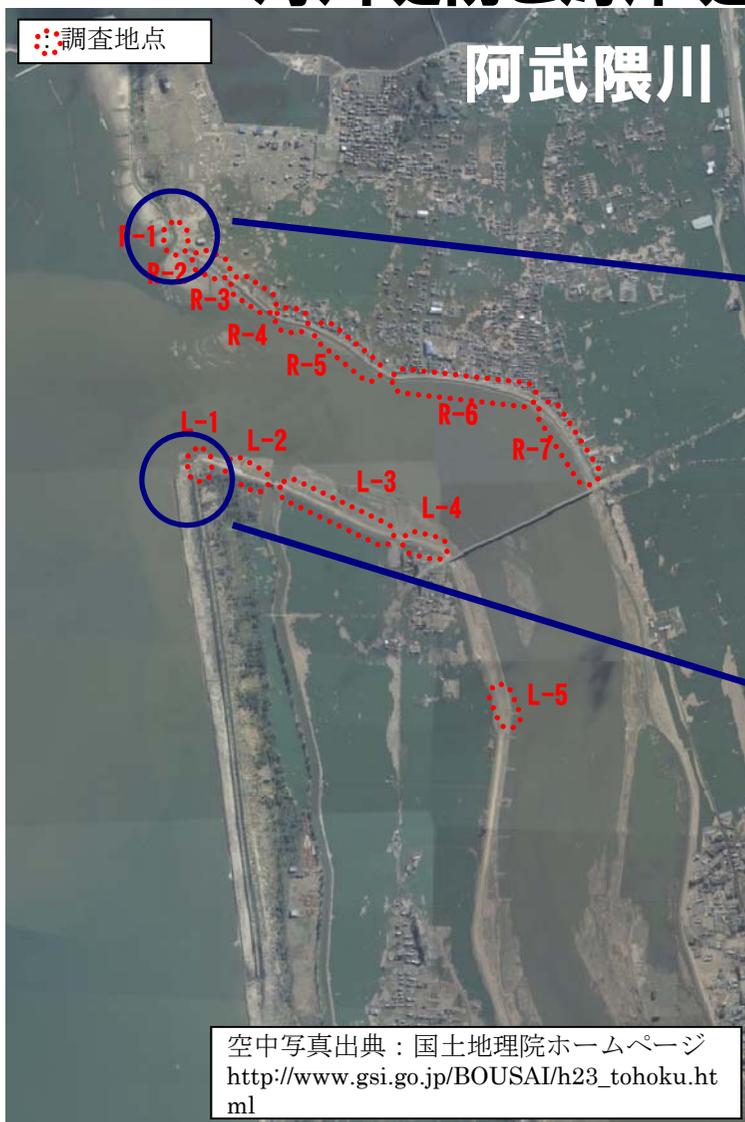
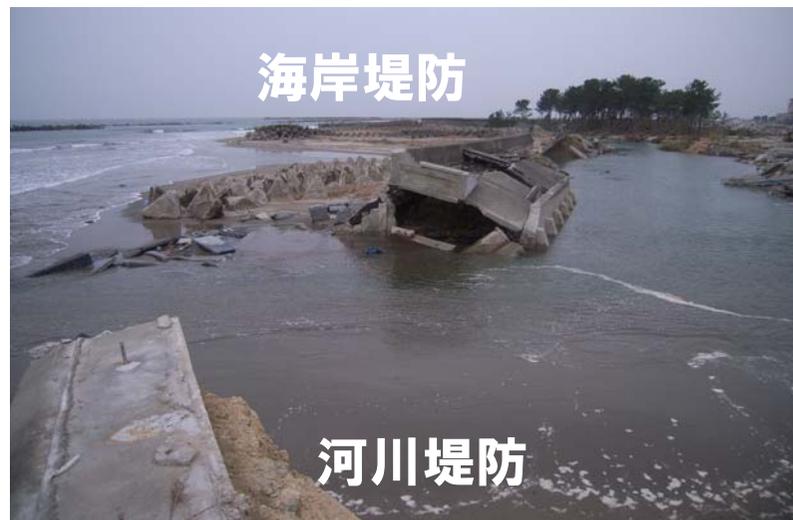
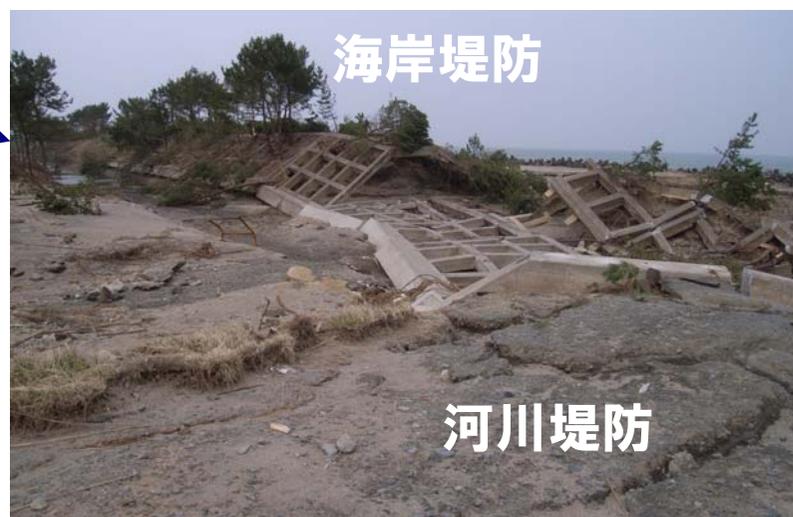
# 破堤箇所が見られた区間①

河川堤防と海岸堤防が接合する屈曲部（水没区間）

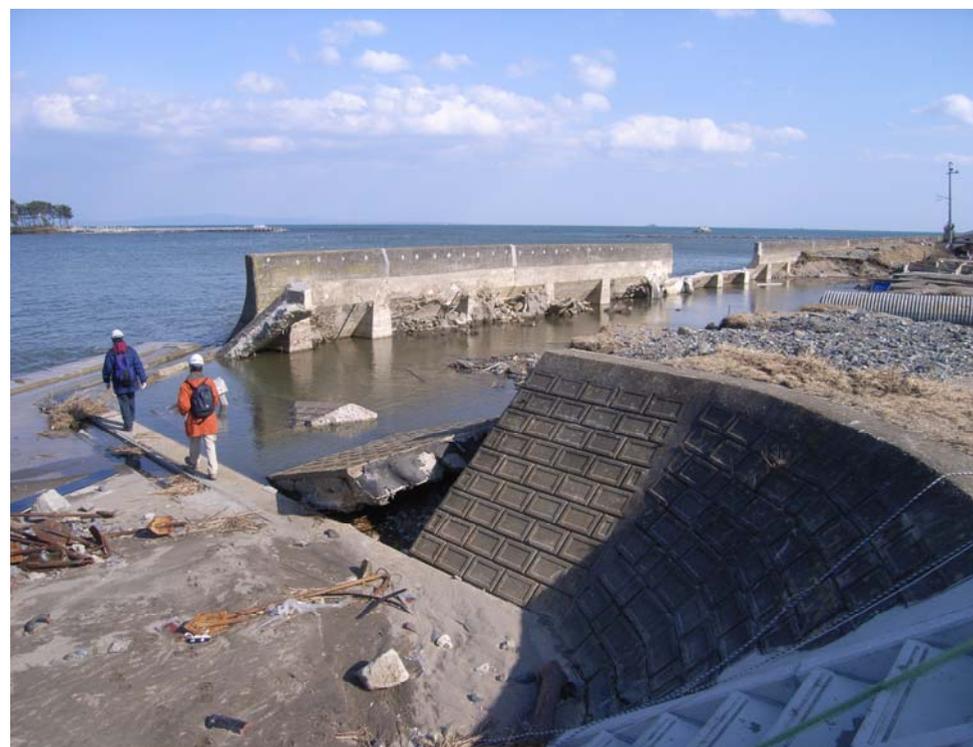
## 特殊堤区間(水没区間)

# 破堤箇所が見られた区間②

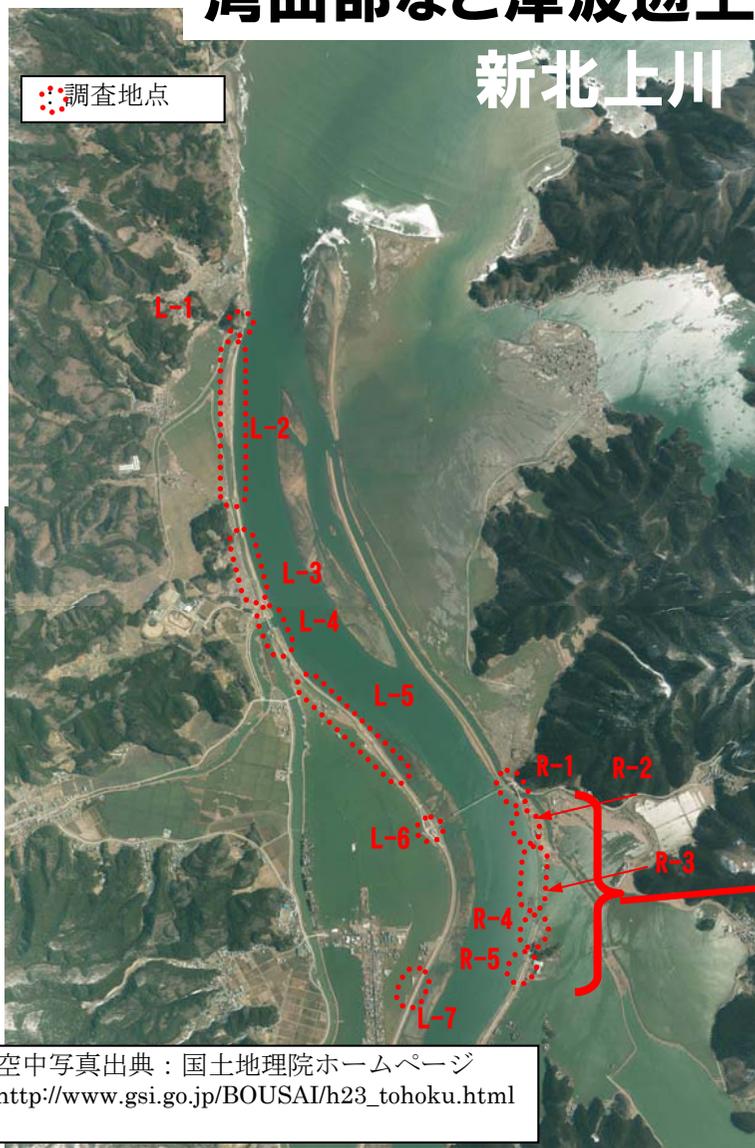
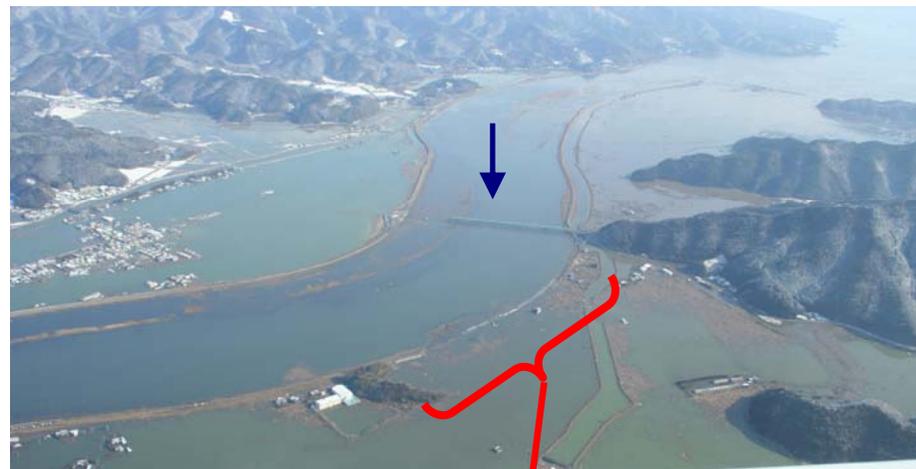
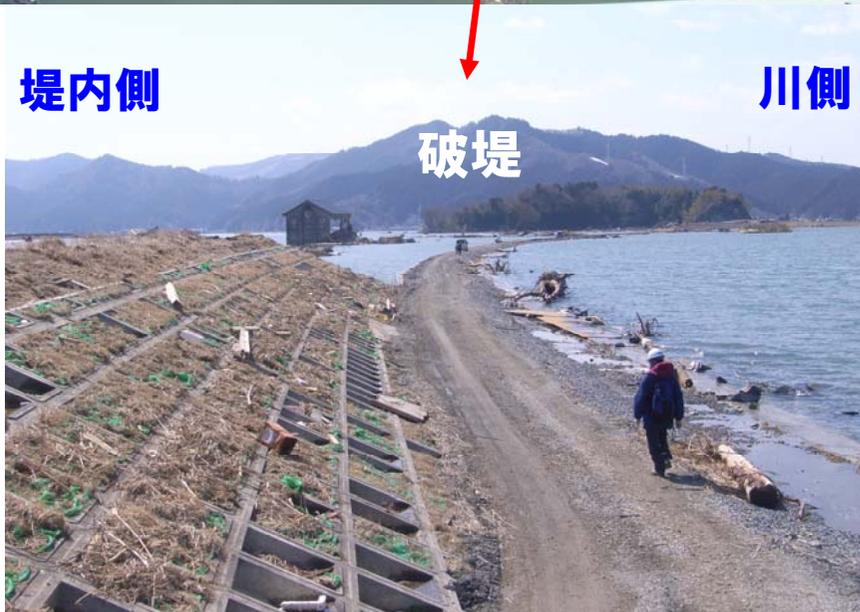
# 破堤箇所が見られた区間③

湾曲部など津波遡上を受ける形になる区間(越水区間)

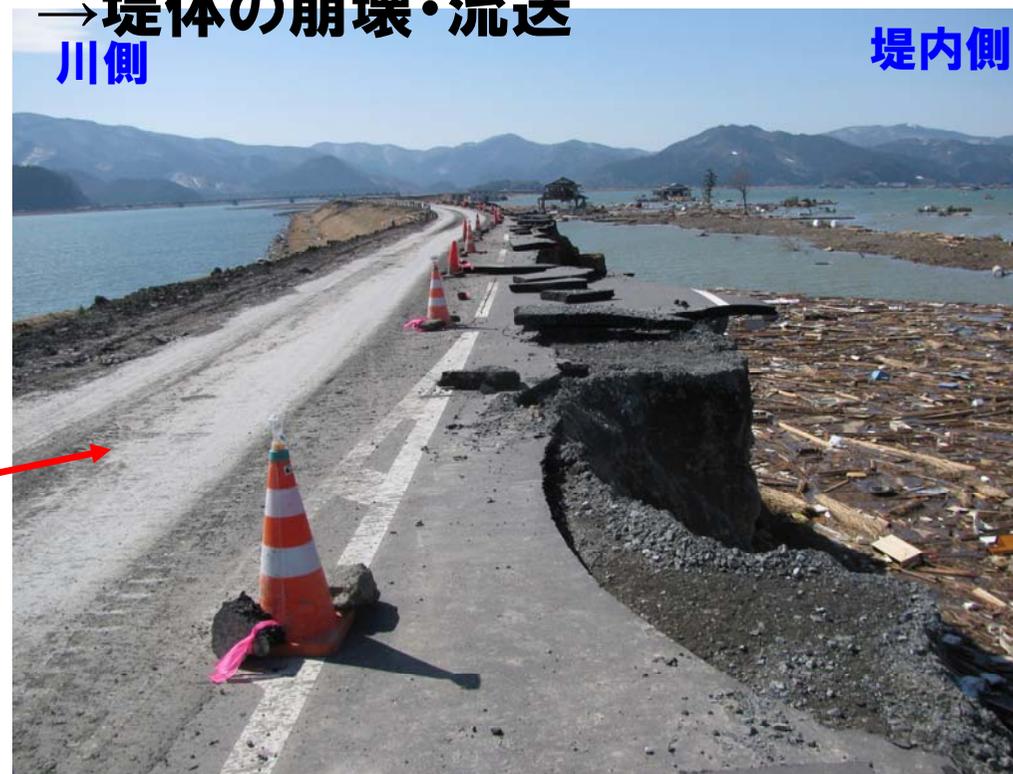
堤内側ののり面・のり尻の侵食  
→堤体の崩壊・流送

天端まで切り欠く被災箇所  
→痕跡水位から堤防天端で1m程度の冠水またはそれ以上の冠水

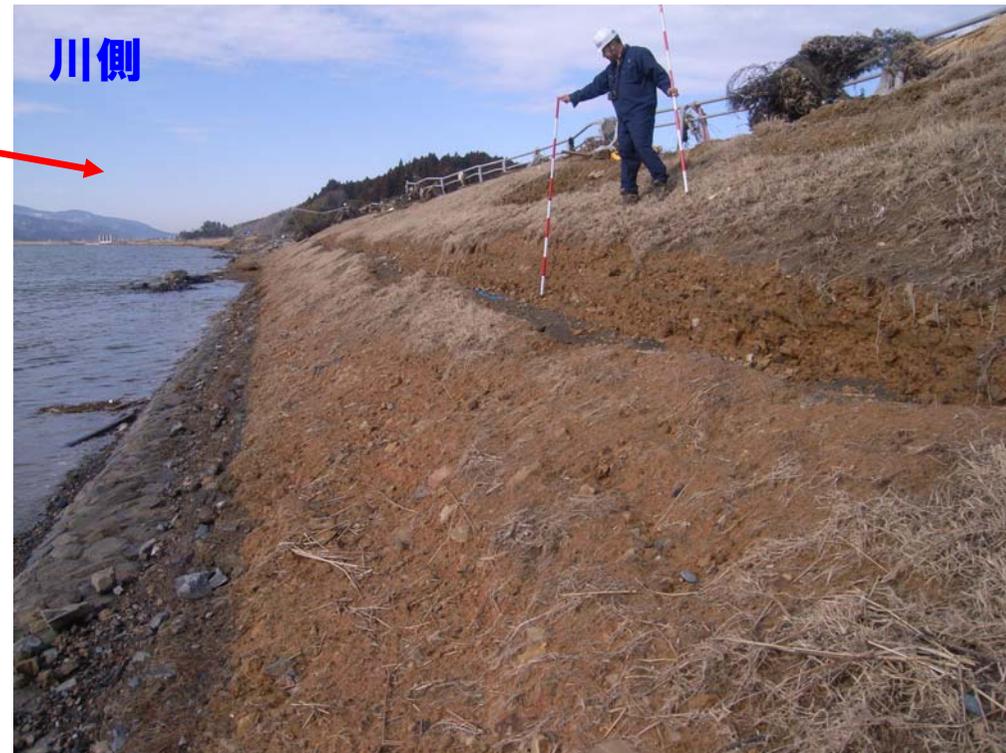
## 川側のり面の植生の流失と侵食

# 津波の河道内遡上流れによる被災

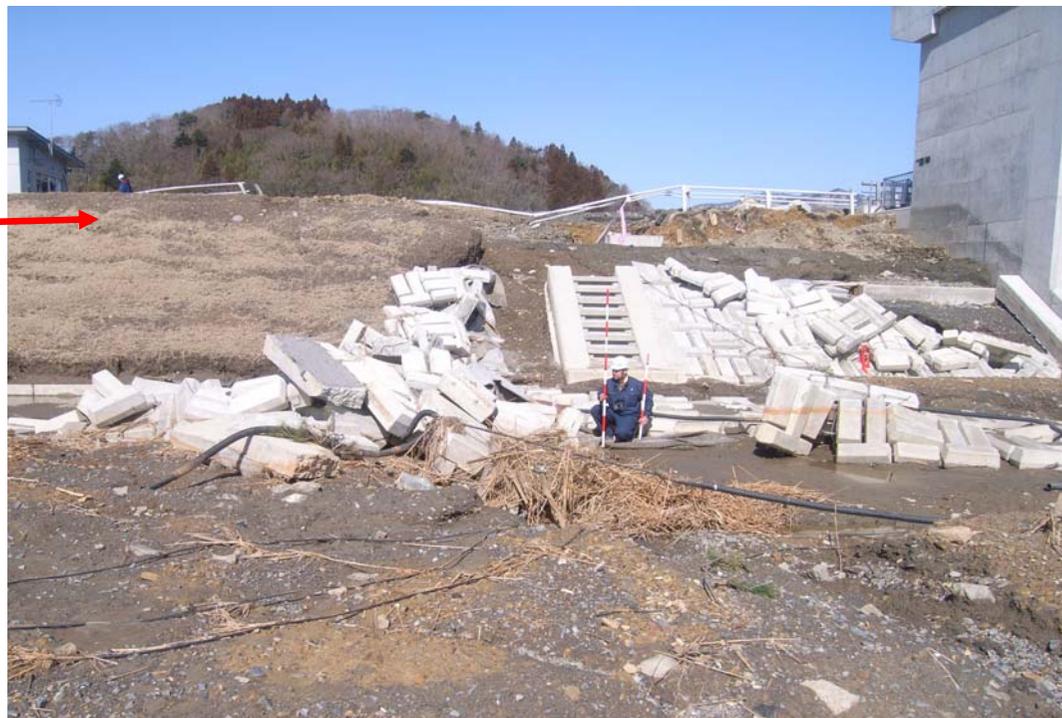
## 護岸ブロックの捲れ上がり

# 津波の河道内遡上流れによる被災

- ブロックは短時間であっても、ある閾値を超える流速が作用すると、動く
- 植生は短時間であれば、高流速に耐えられる（根が洗い出されて流失するまでの時間内）
- さらに、粘着力を有する堤体土である場合、植物が流失した後も、侵食されにくい（短時間では侵食が比較的軽微）

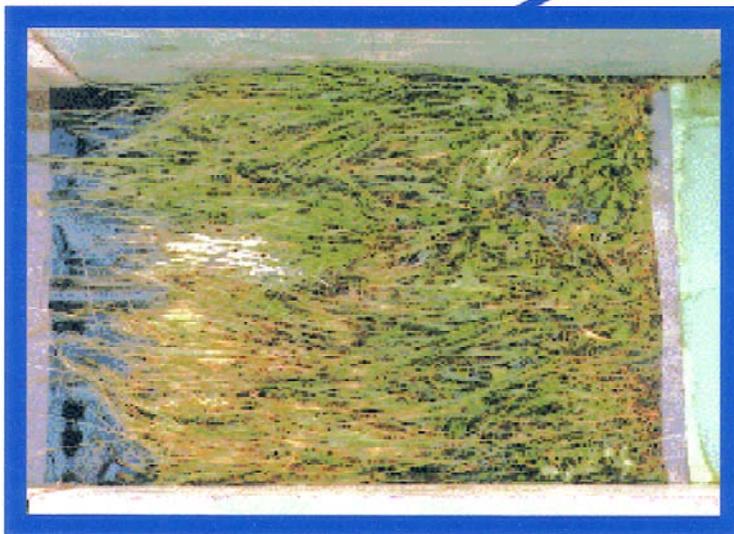
通水初期の侵食状況。植物が地表面を隙間なく覆っている。
