鬼怒川の水害調査にかかわって学んだこと

群馬大学大学院理工学府 清水義彦

② 関東地方整備局・鬼怒川堤防調査委員会にかかわって
現地視察 9/13, 第1回調査委員会9/27～

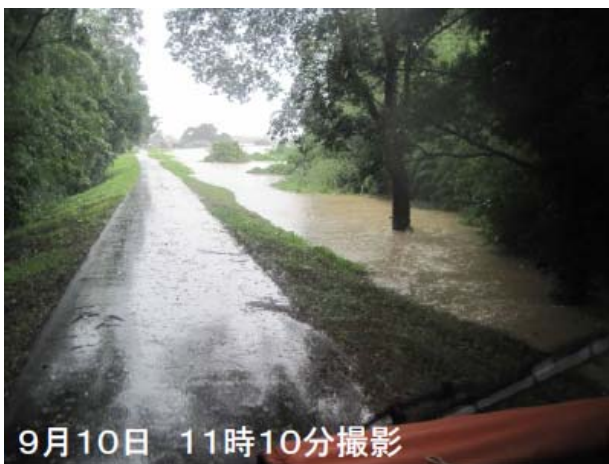
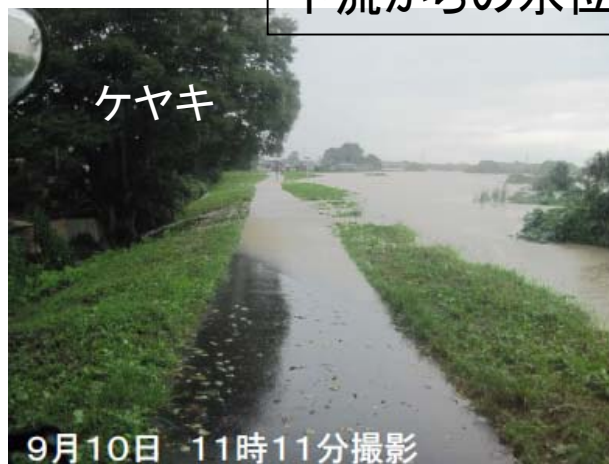
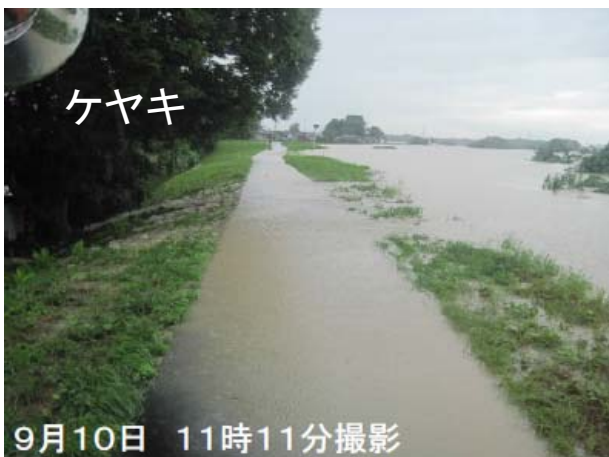
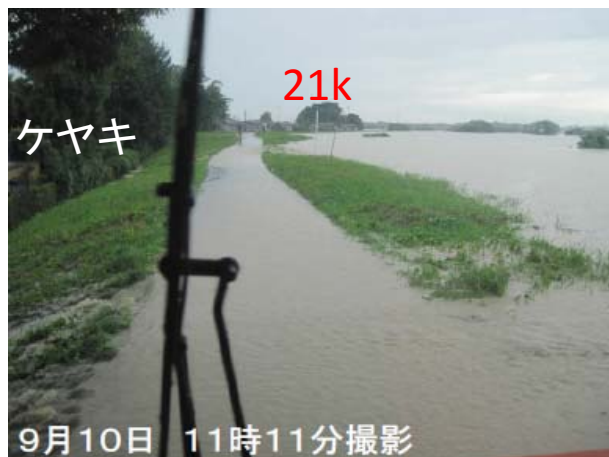
国土交通省職員が撮影、内水排水ポンプ車で決壊区間の上流側から下流側
へ天端走行(通り抜け)

越水深の増加、裏法先の洗掘の確認(9/10 12時4分)

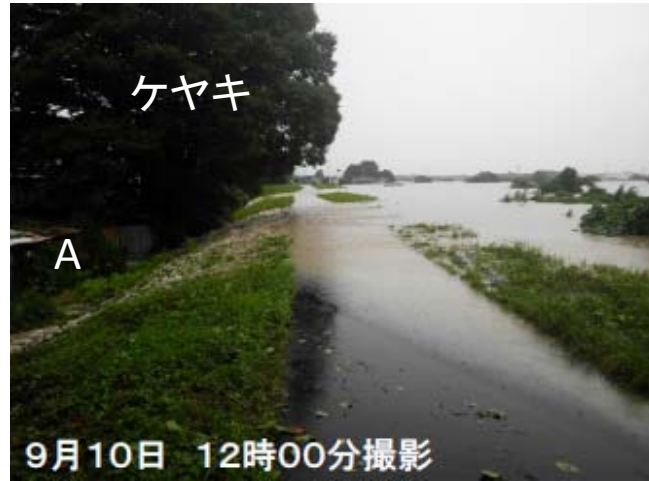
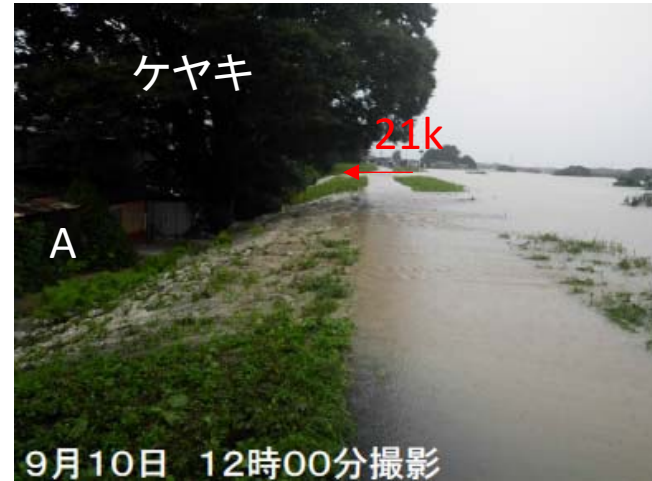
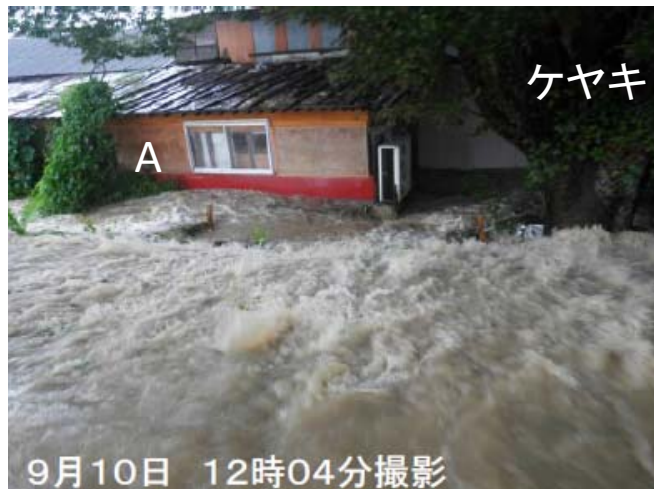
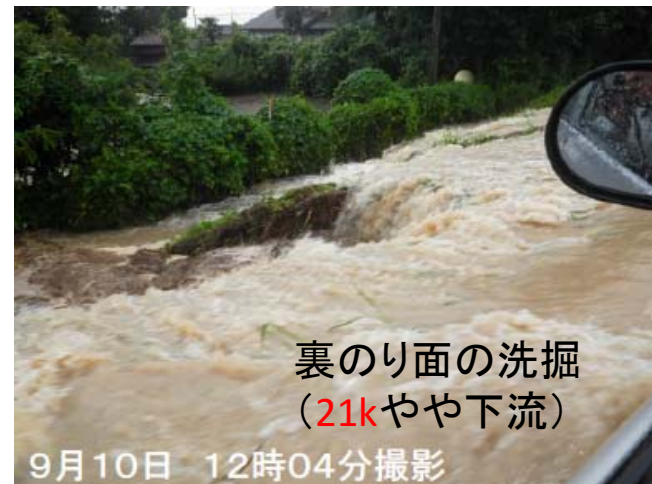
河川巡視員が撮影、ライトバンで決壊区間の上流側から下流側へ天端走行(通り抜け)、越水深は車体底部までの高さと感じた(約20cm)

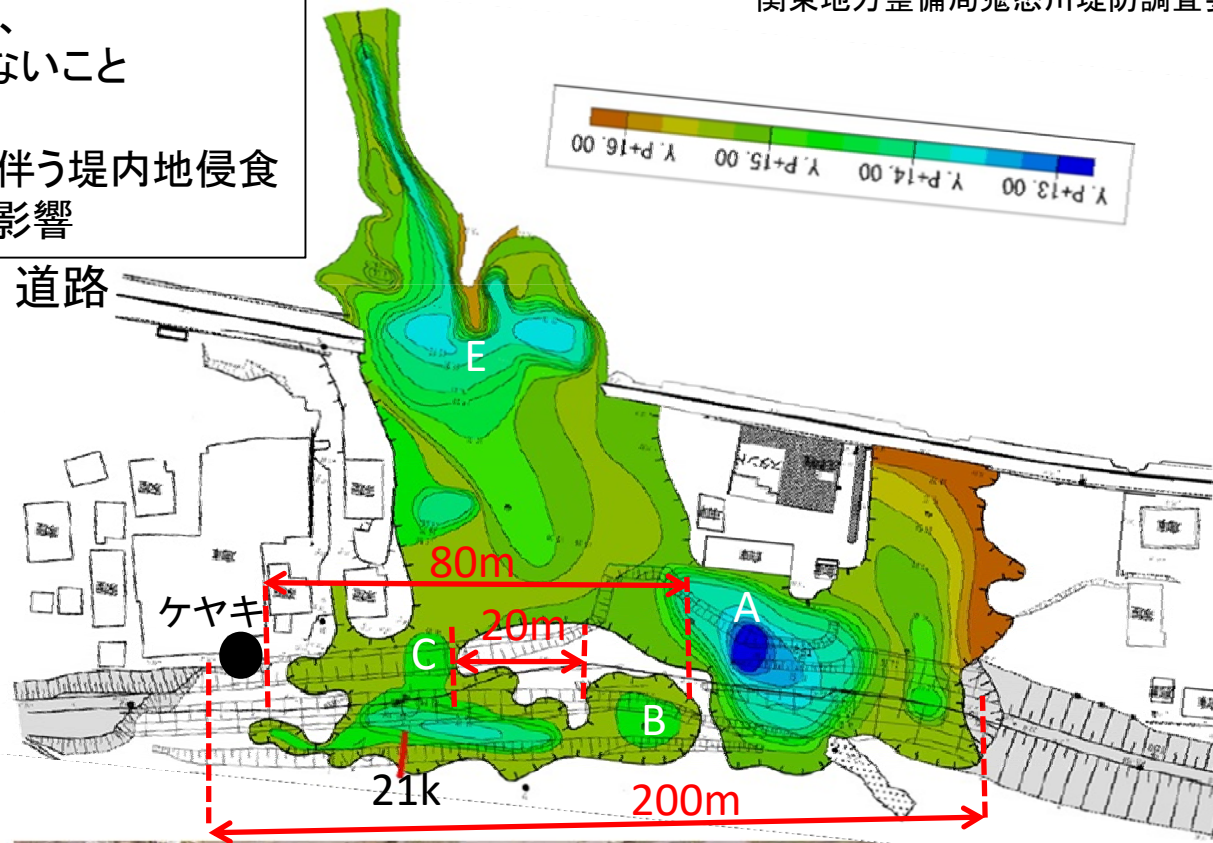
堤防周辺の洗掘は、
単なる“落堀”ではないこと

破堤断面の拡大に伴う堤内地侵食
→氾濫水の挙動に影響

①20m区間
(12:50)
越水破堤

②80m区間
(13:36)
破堤断面
の侵食拡大

③200m区間
破堤断面
の侵食拡大

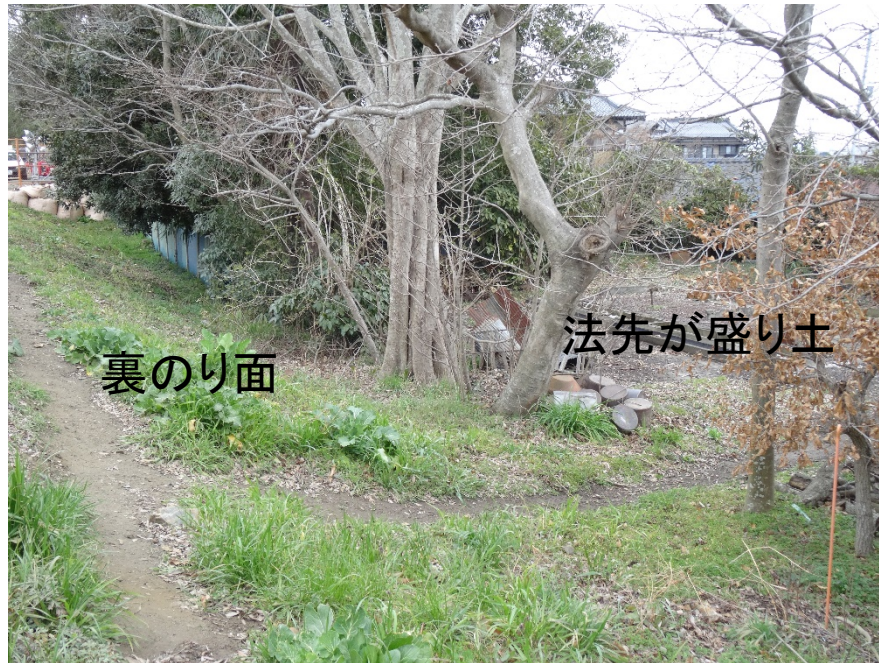
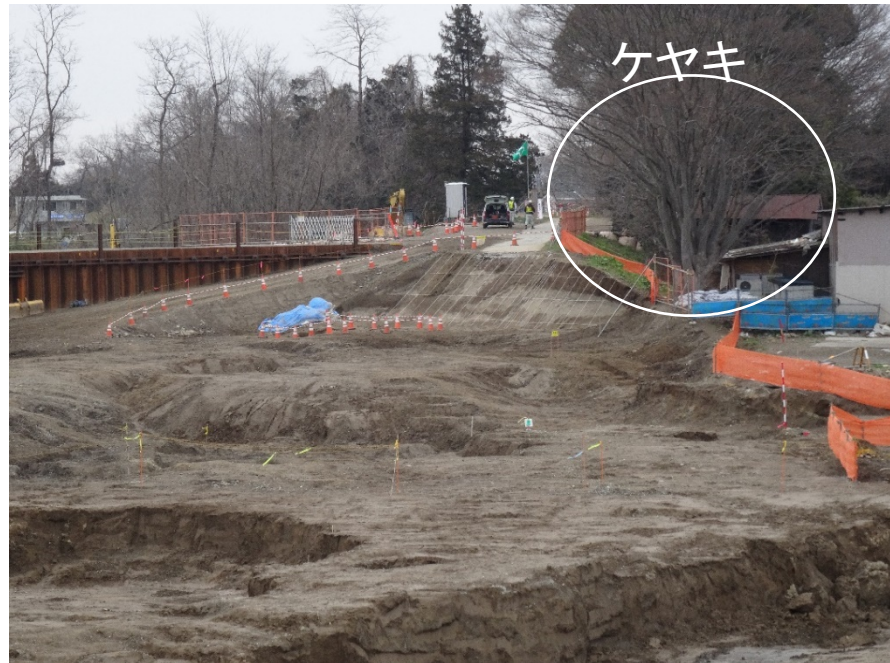
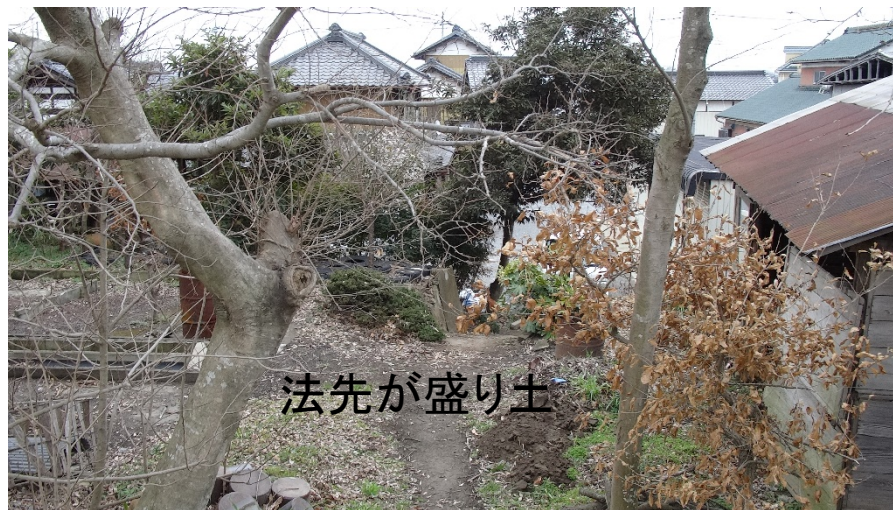
越水したが流失しなかった家屋の付近

川裏の堤防に隣接する民地が盛り土されている。(決壊地点より約1.5m程度高い)

- ・機能的に堤体断面が広い。
- ・家屋によって越水が溜まる。(ウォータークッション)

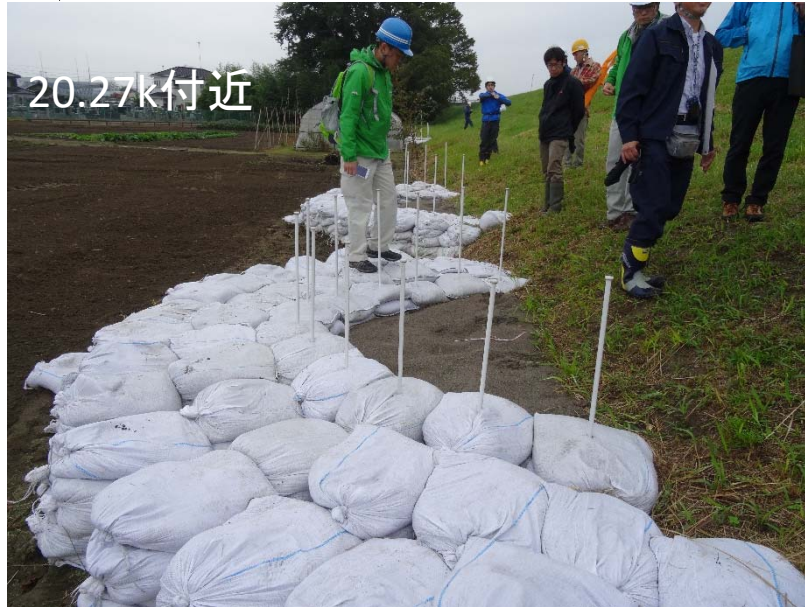
裏法先付近からの漏水・噴砂

自然堤防由来のAs1
自然堤防が堤体の一部を構成している。

浸透による堤防の脆弱化が懸念される。

決壊区間付近左岸21.5k, 20.15k~20.27kで、噴砂確認

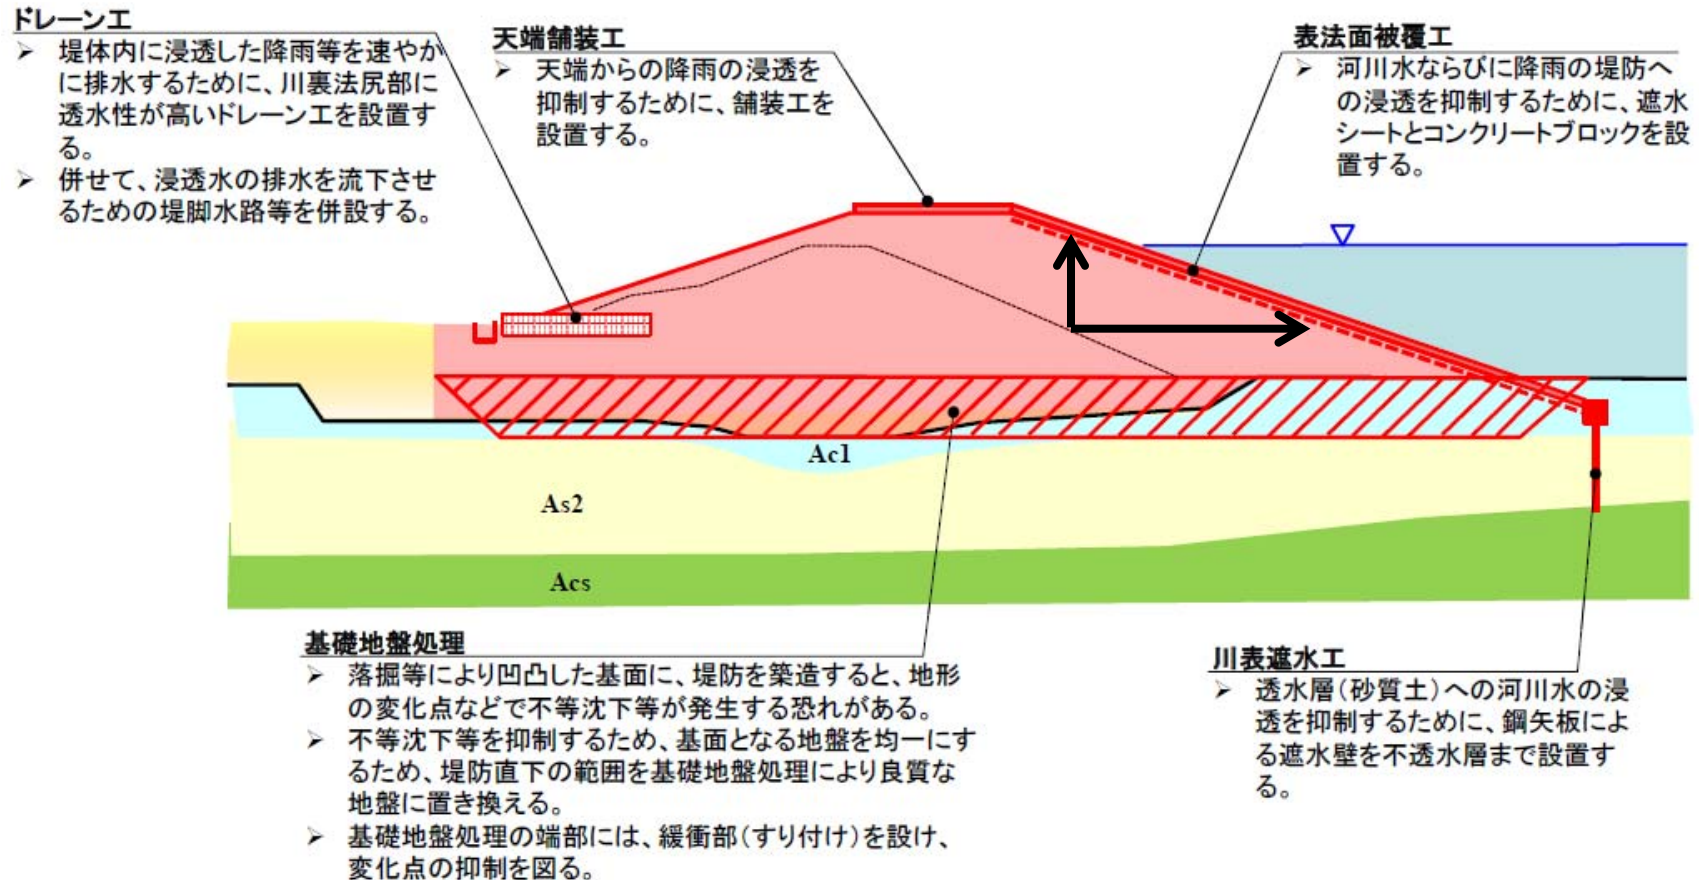
本復旧工法(案)

堤体(土塊)が大きくなれば
流出するまでの時間を稼ぐ(決壊は流砂現象)

いわゆる「標準断面と浸透対策」であるが、今次災害からの教訓がそこにある。

標準断面と浸透対策
