2016年8月常呂川洪水で みられた浸透災害

北見工業大学 複合型豪雨災害研究ユニット
渡邊康玄 早川 博
川口貴之 川尻峻三
宮森保紀 中村 大

常呂川における堤防の調査結果

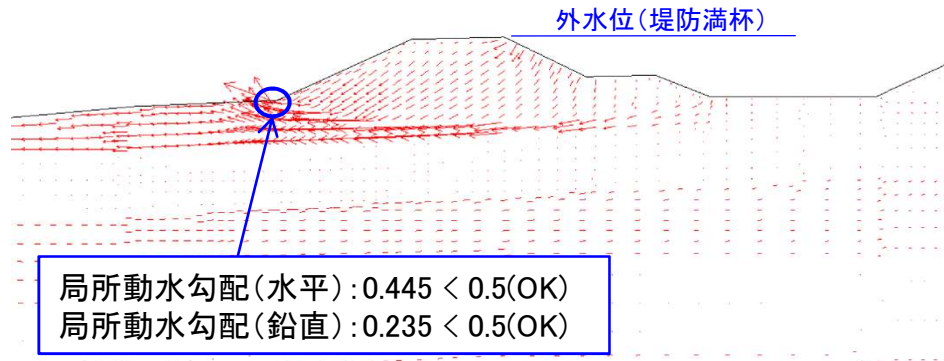
パイピング破壊に対する計算結果

- 外水および堤体内浸潤面の条件が最も厳しい時点で照査した結果、**パイピング破壊およびすべり破壊に対する安全性は、いずれも基準値を満足する結果となった。**(下図は内水位の外力を作用させないケース)
- 被災箇所近傍の法面やのり尻付近を**現地確認したところ、法すべり破壊やパイピング破壊は確認できなかった。**
- 以上のことから、法すべり破壊やパイピング破壊が発生した可能性は**低く、浸透による堤防決壊の可能性は低い。**

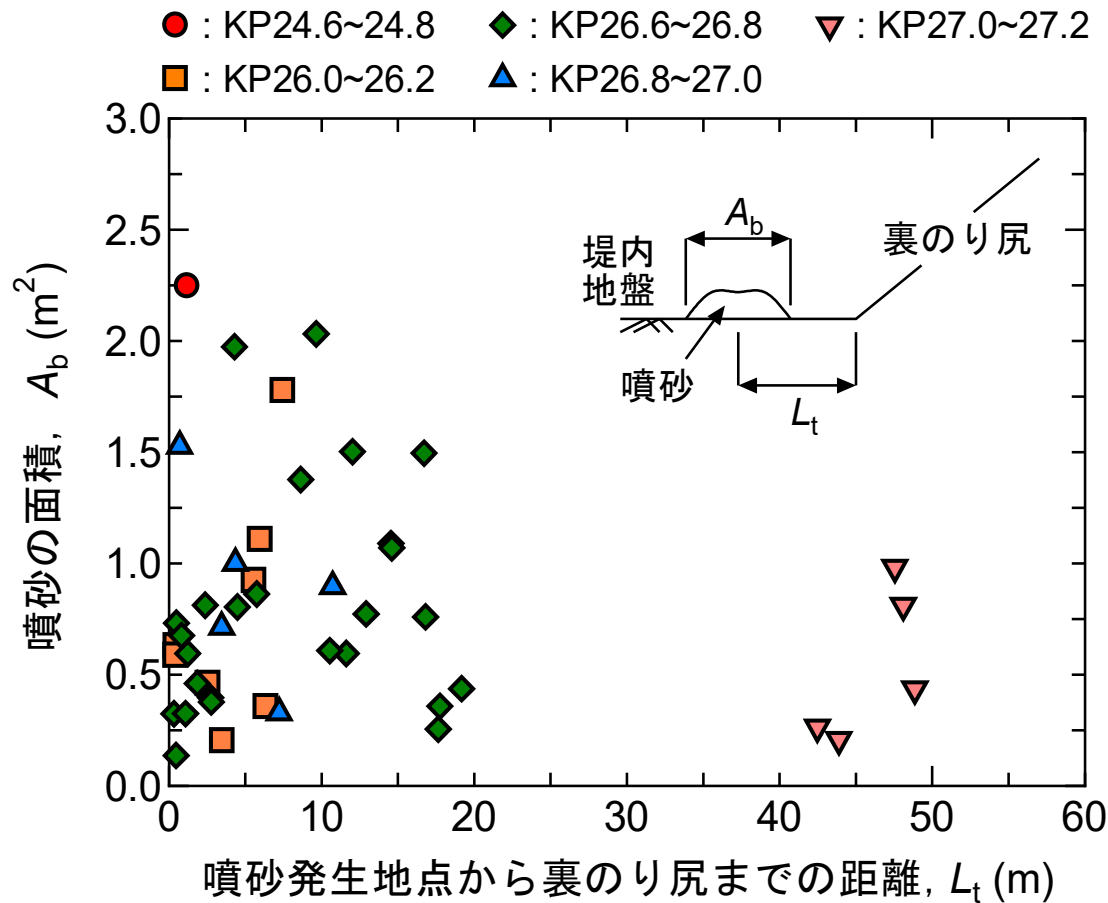
噴砂の発生規模と発生位置

単純な実験とは整合しない...

局所的な緩み領域の存在
複雑な土質構成

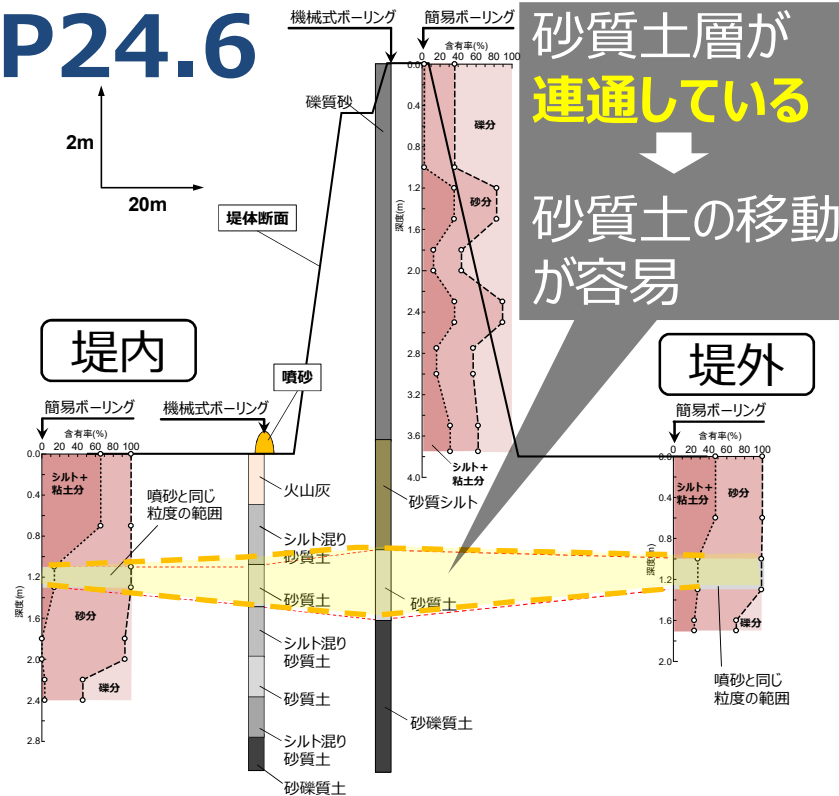
KP24.6

噴砂規模： **大**

発生位置：

裏のり尻近傍

堤内～堤外(連通)
噴砂の供給源が多い
→噴砂規模が大

裏のり尻近傍
圧力解放し易い地点

堤内直下に砂質土が分布
安定性に影響する

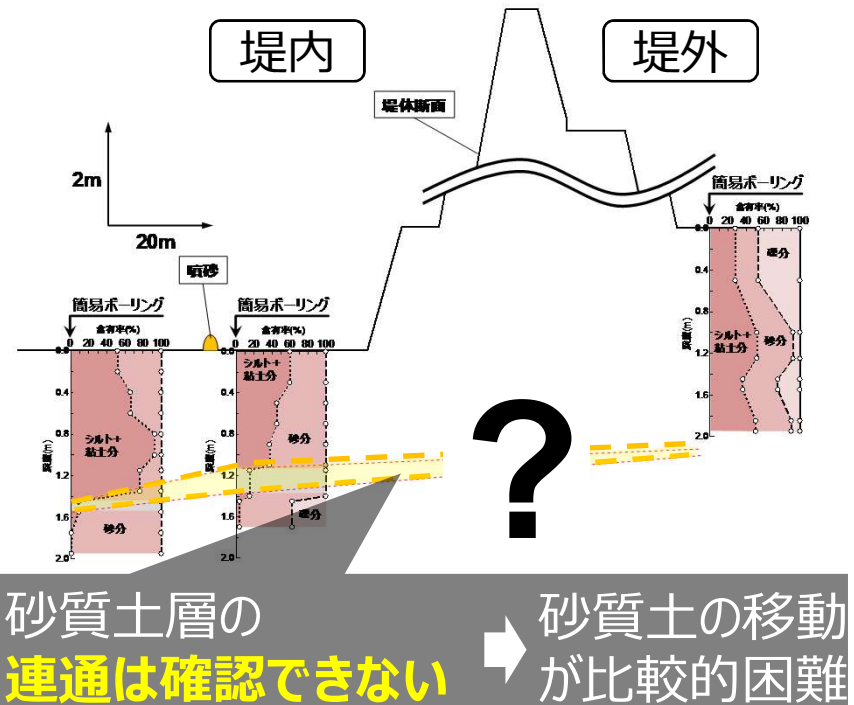
KP26.2

噴砂規模： **中**

発生位置：

裏のり尻から8m

行止まり難透水性層
噴砂の供給源が少ない
→噴砂規模は大きくなる

裏のり尻から8m堤内側
選択流に遠くまで圧力が伝播
シルト層が薄い圧力解放され易い箇所

堤体直下には砂質土が無い
直ちに安定性に影響しない
