平成23年台風12号豪雨における初動対応と課題

平成24年6月

国土交通省 近畿地方整備局

台風12号 出水概要

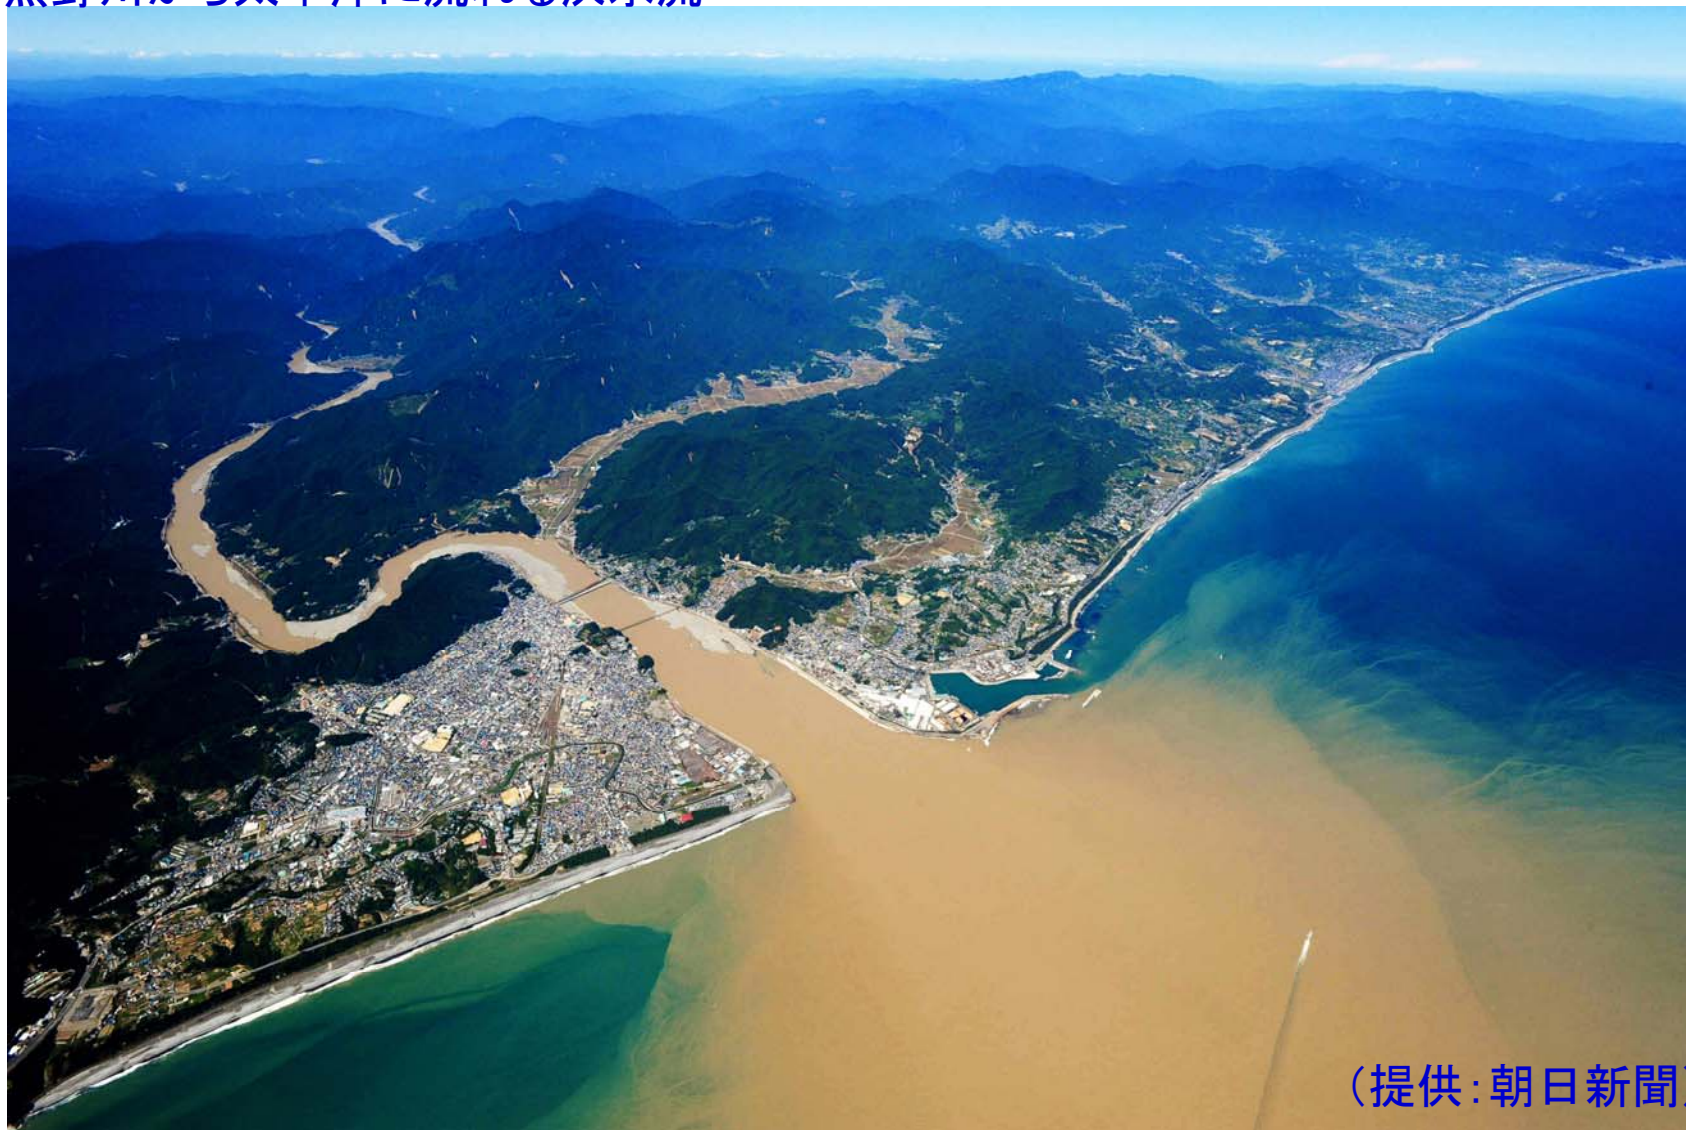
熊野川から太平洋に流れる洪水流

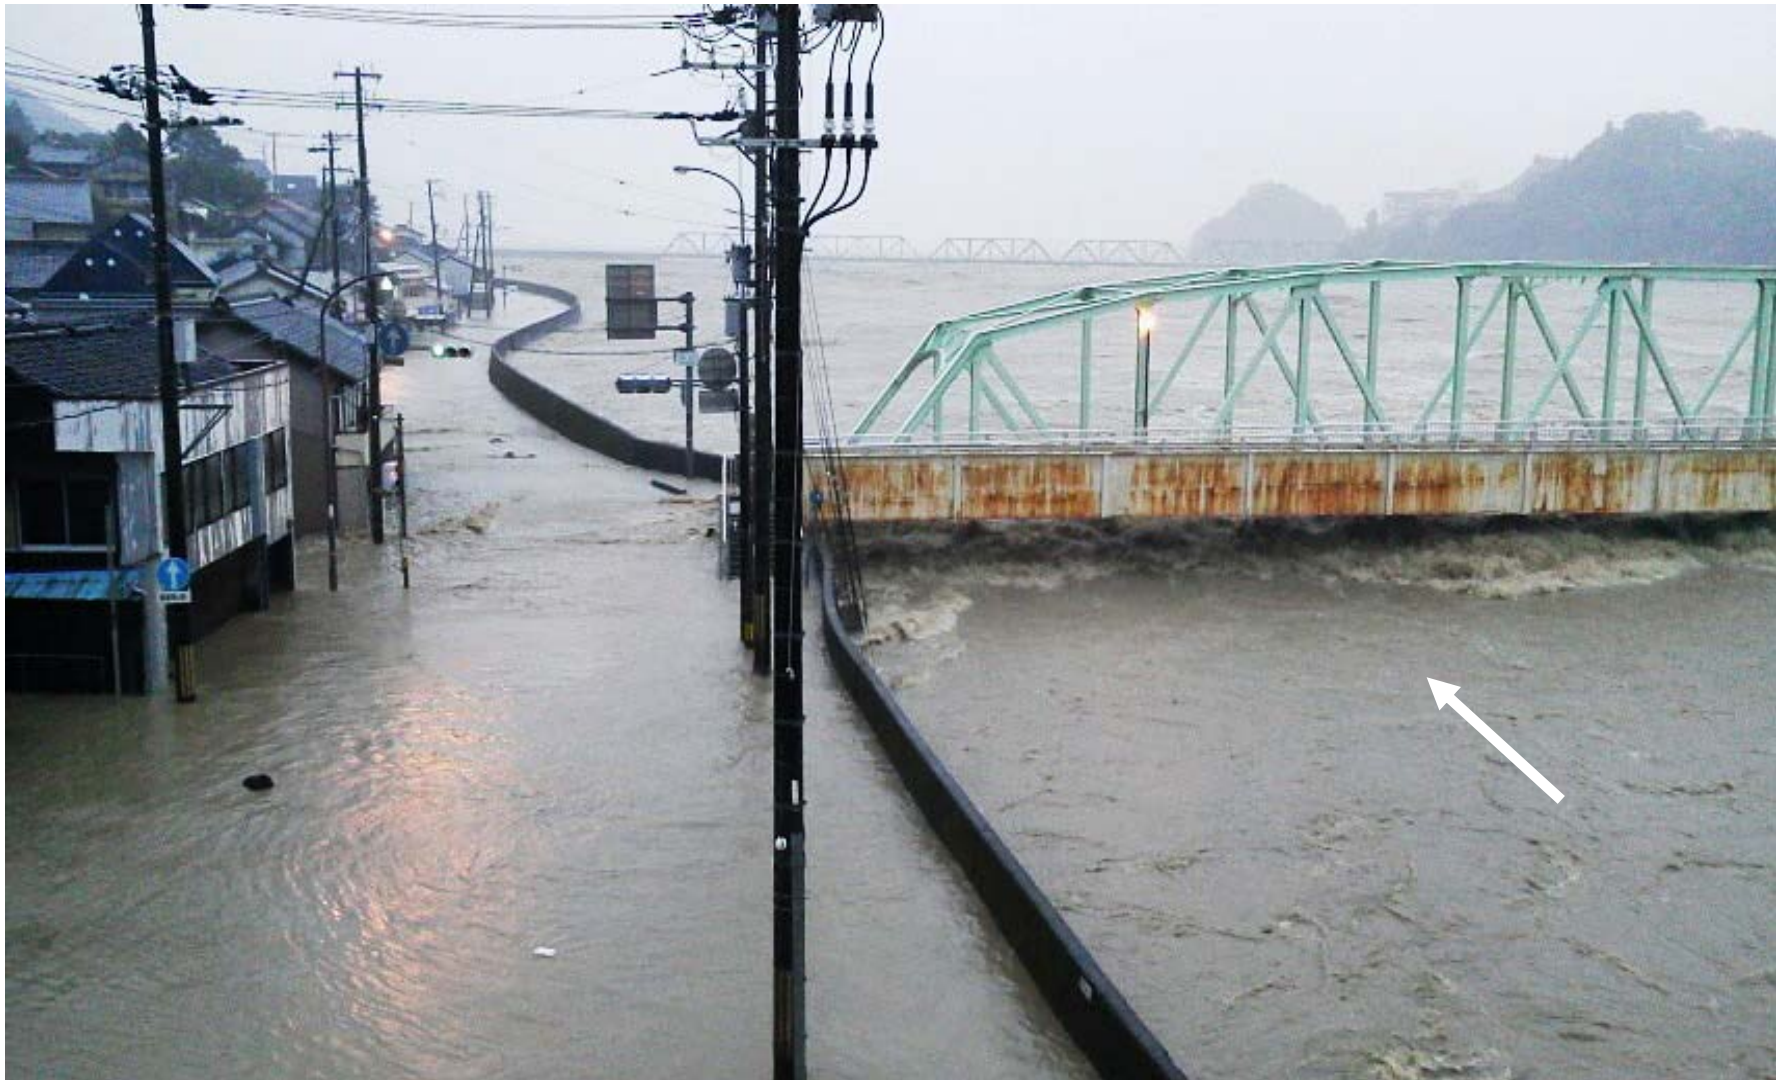
旧熊野川大橋から洪水があふれ出し市内で浸水被害(9月4日6時頃撮影)

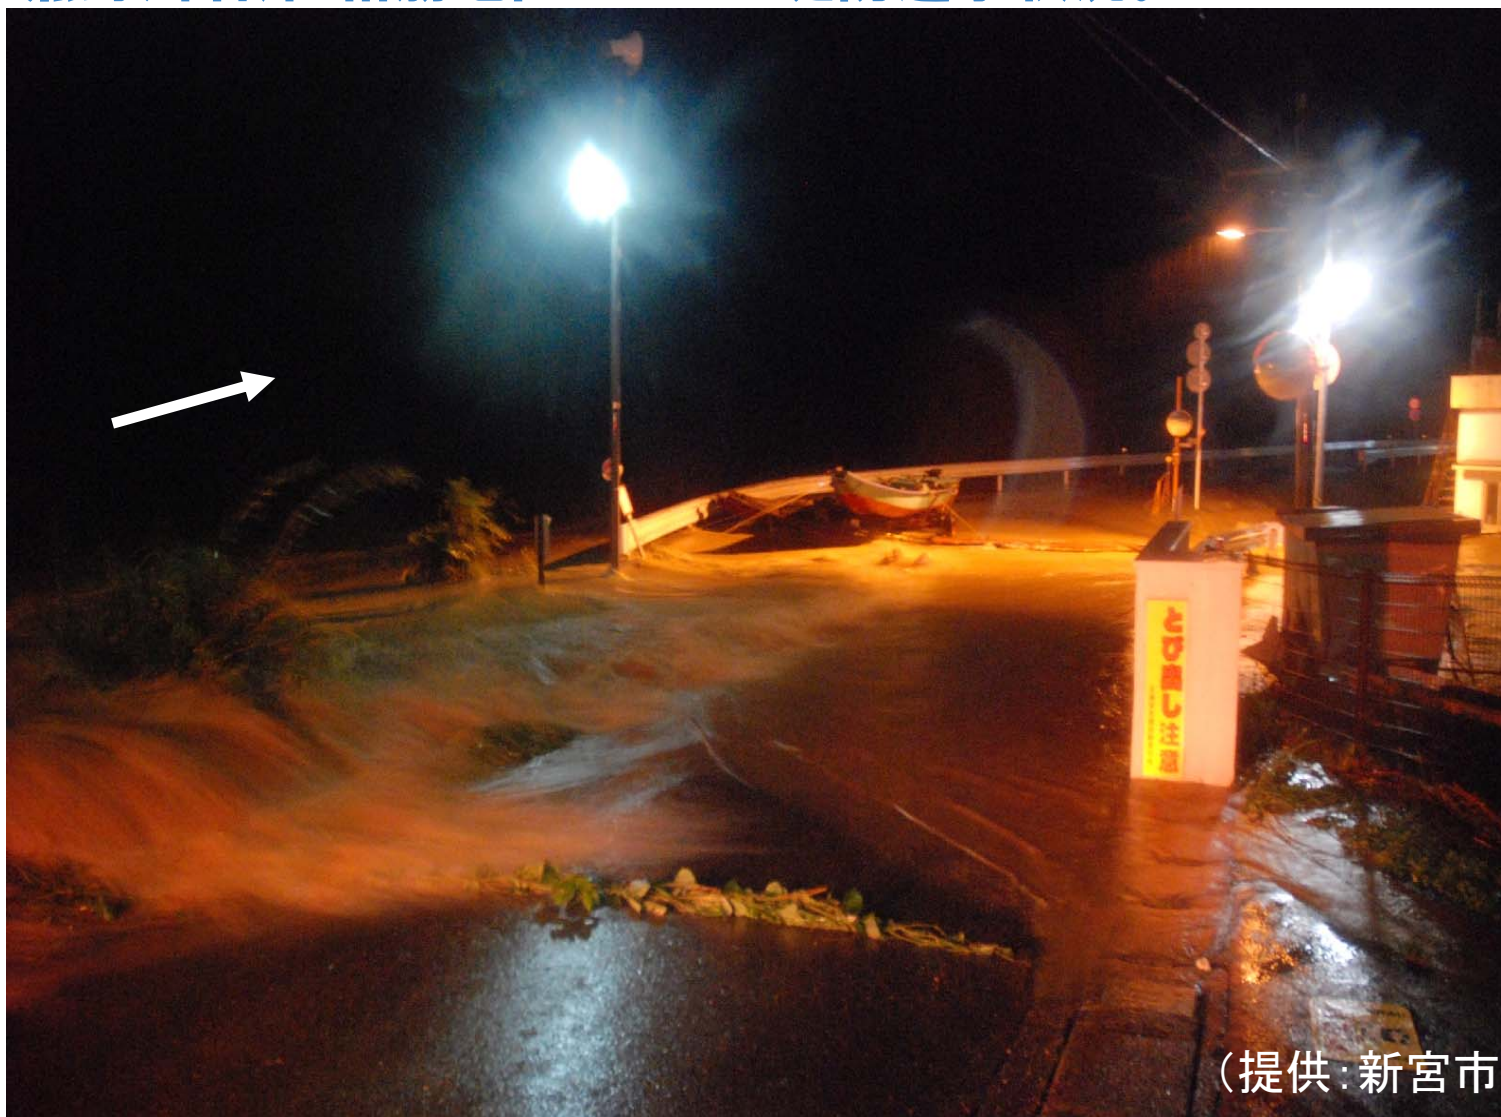
熊野川右岸 相筋地区における堤防越水状況。

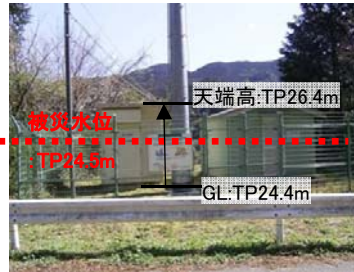
相賀観測所

相賀水位・流量観測所浸水状況

- ・台風12号出水により、相賀、高岡の2つの水位観測所が水没し、以降観測不能に陥った。
- ・また、鮎田水位観測所では水位計の故障により一時欠測となったが、現地において量水計を目測にて確認。

被災水位+13.7m(波浪考慮2m+浮子投下必要高4.7m+ケーブル垂れ幅7m))に観測所(観測設備、観測員待避所)を嵩上げ(施設嵩上高14.2m)。

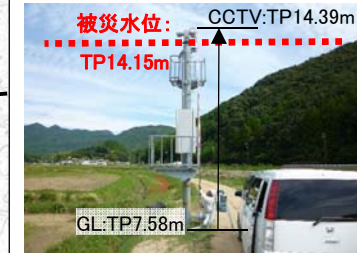
高岡水位観測所

高岡水位観測所及び、CCTV浸水状況

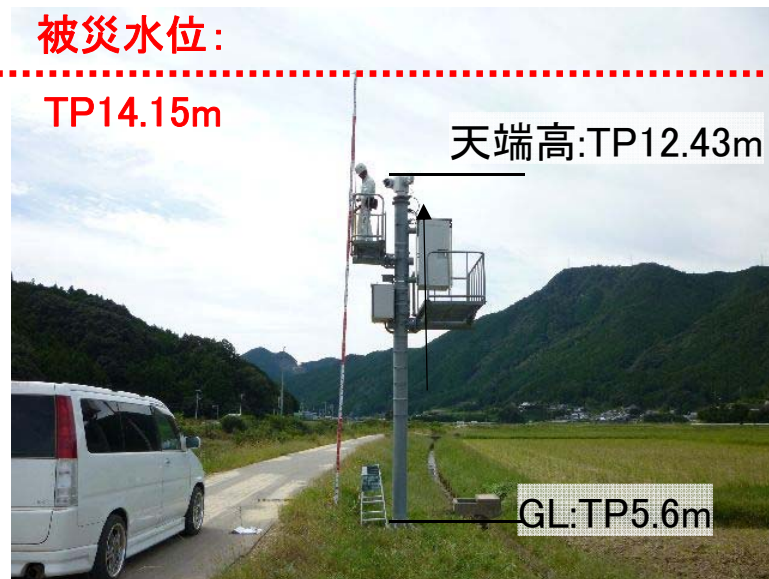
CCTV浸水状況(相野谷川右岸3.6k)

空間監視用のCCTVカメラは再度災害防止の観点から被災水位まで機器を嵩上げ

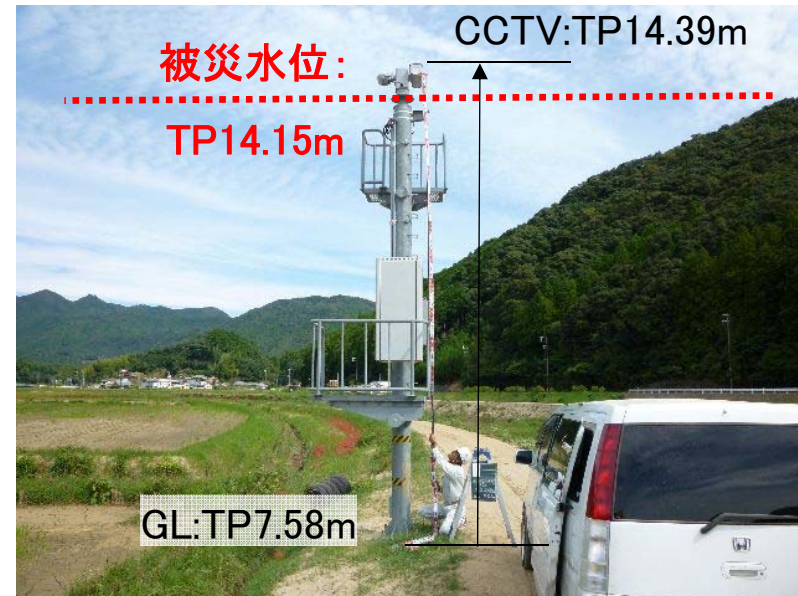
CCTV浸水状況(相野谷川右岸4.8k)

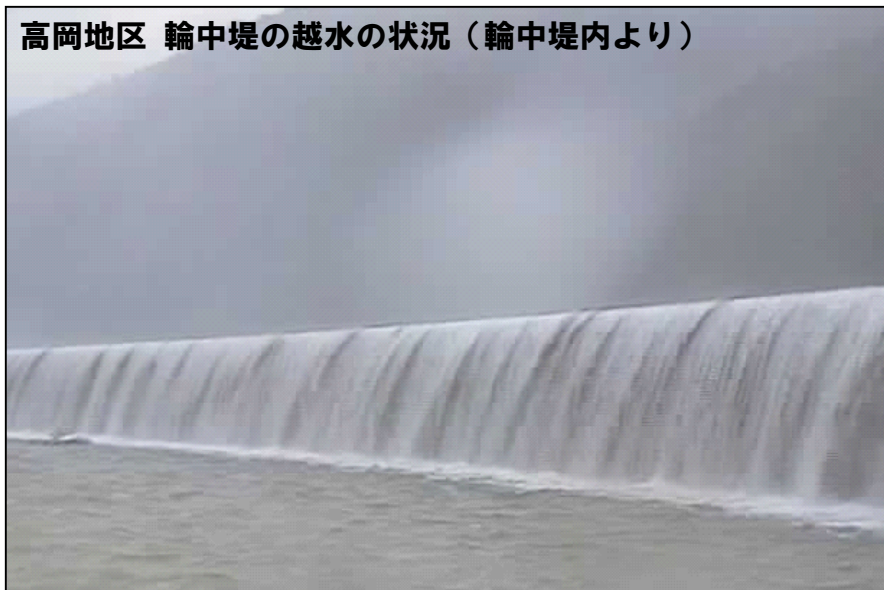
高岡地区 輪中堤の越水の状況（輪中堤内より）

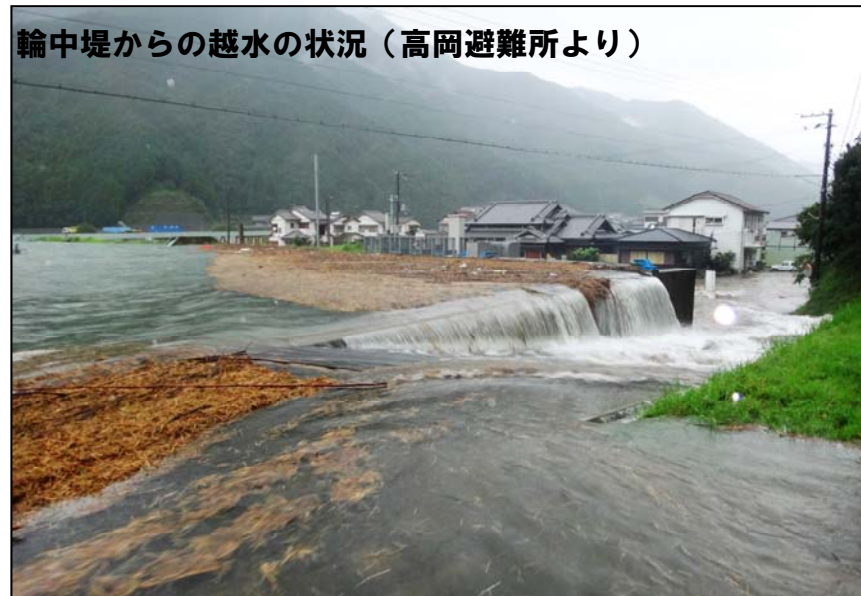
輪中堤からの越水の状況（高岡避難所より）

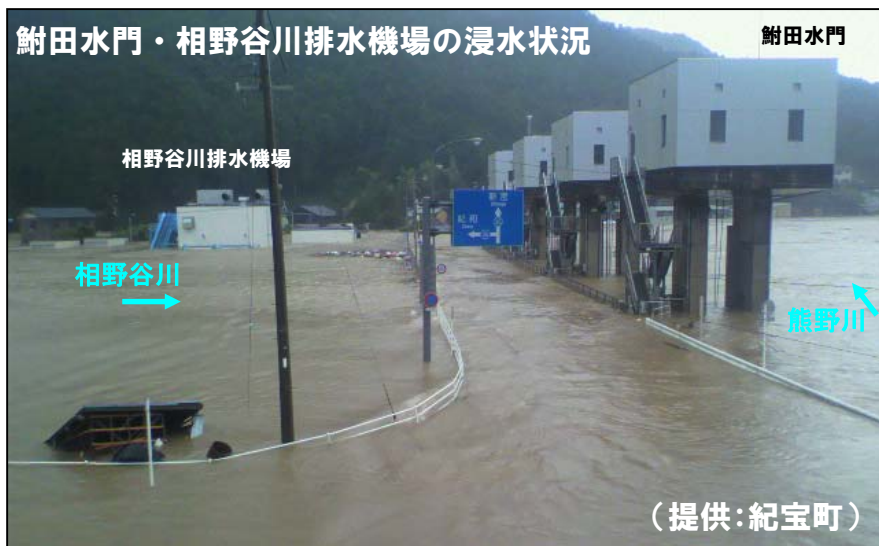
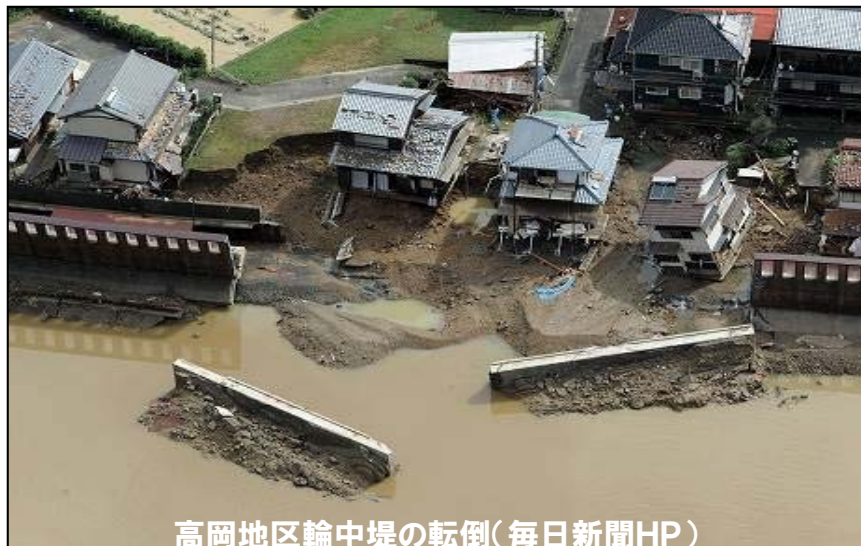
鮎田水門・相野谷川排水機場の浸水状況

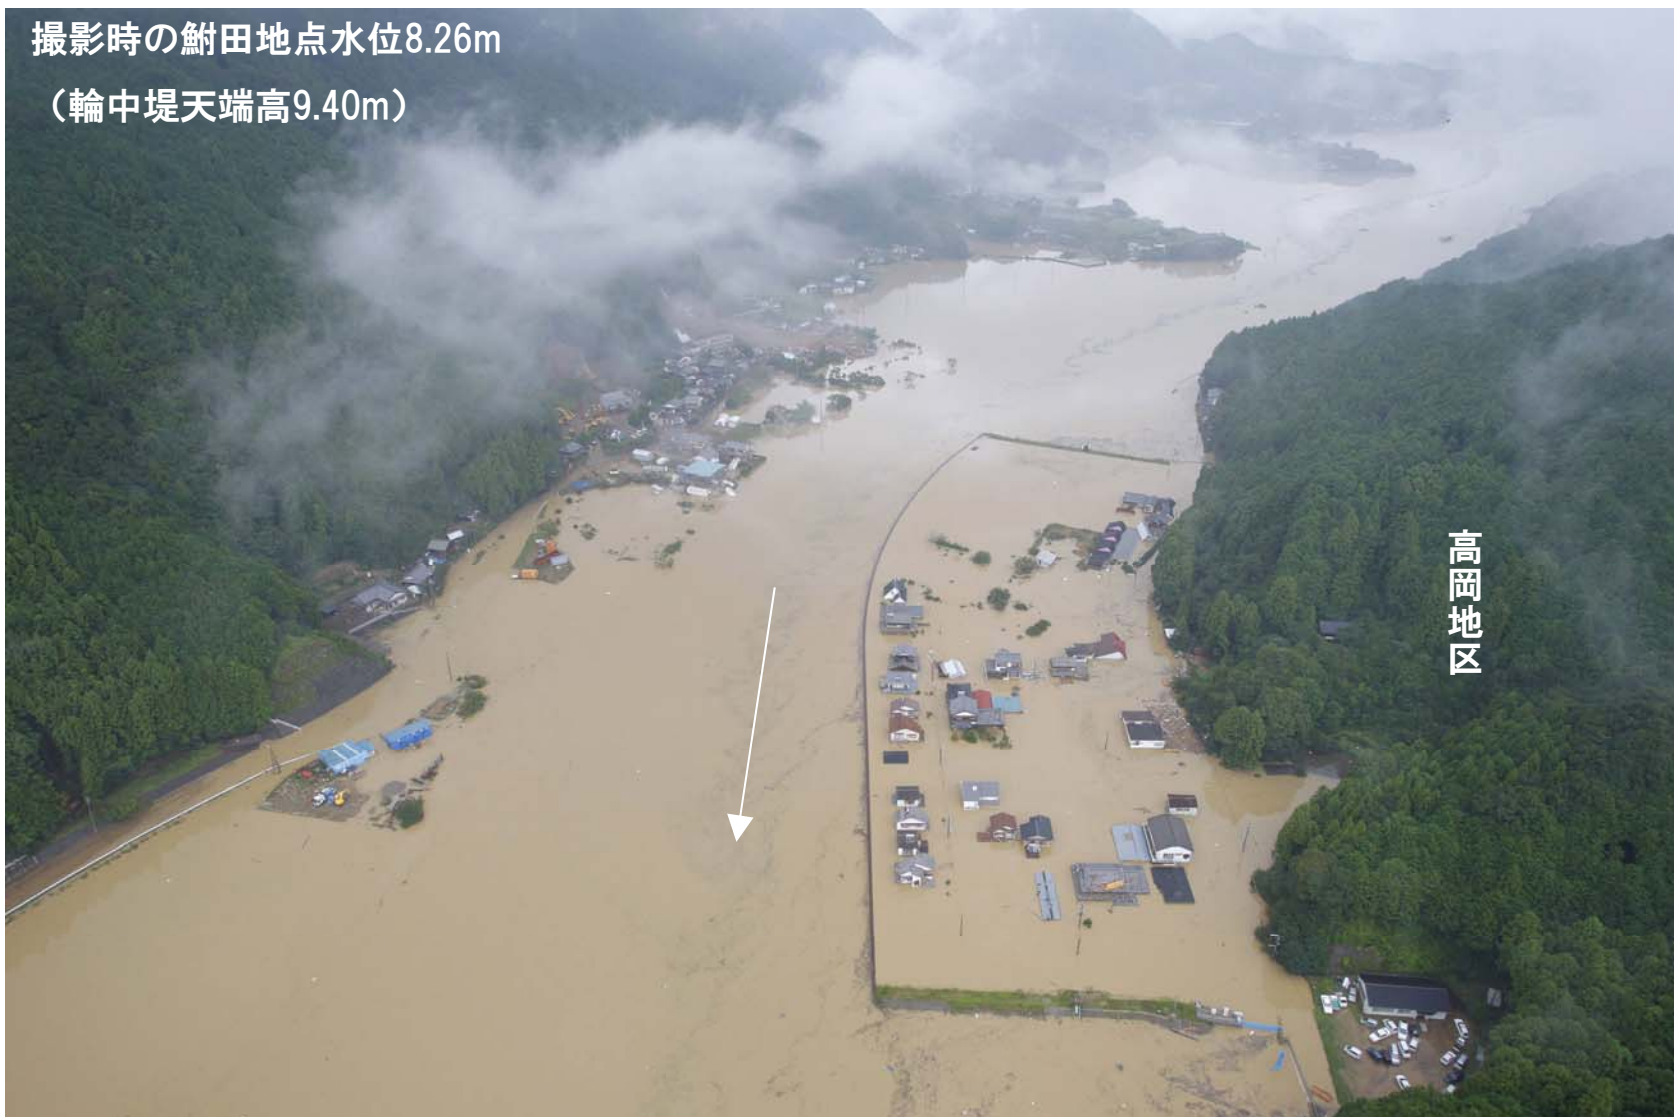
撮影時の鮎田地点水位8.26m

(輪中堤天端高9.40m)

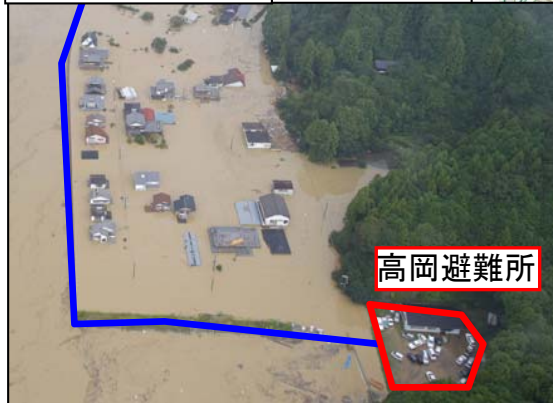
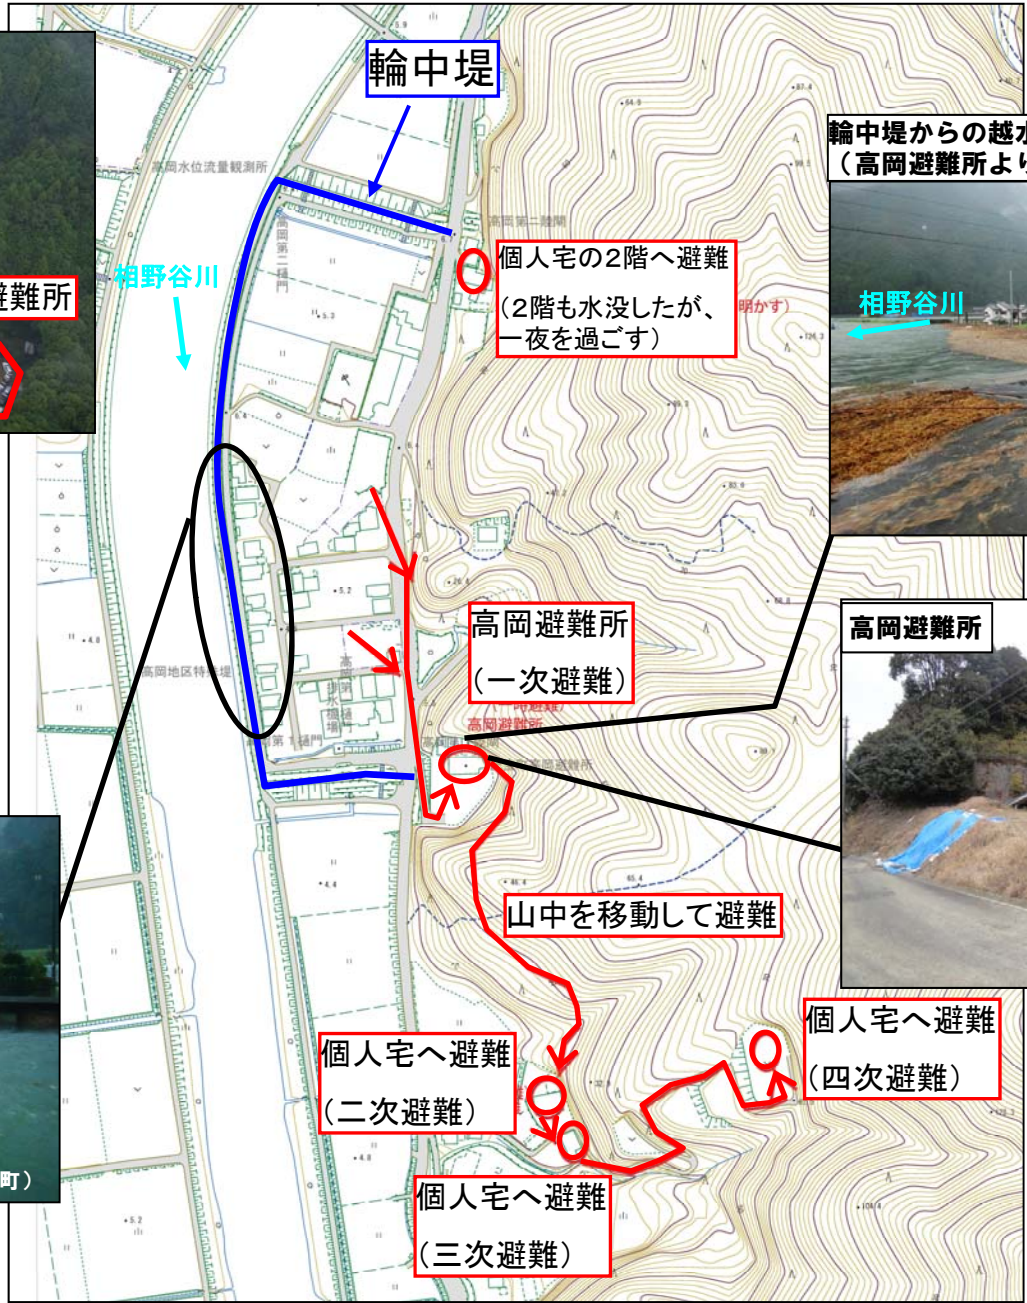
避難所周辺の浸水状況

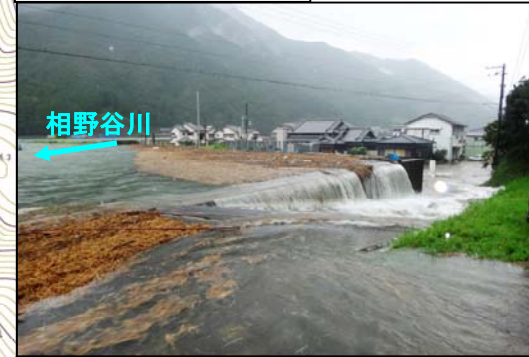
輪中堤からの越水の状況 (高岡避難所より)

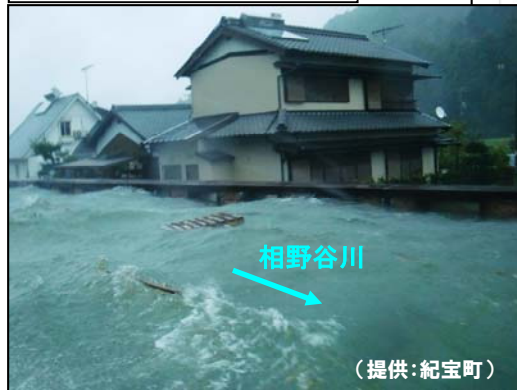
輪中堤からの越水間近の状況 (紀宝町巡視船より)
