# 矢部川堤防決壊の被災メカニズムに関する考察

平成25年6月6日

渡部 秀之

(国土交通省 九州地方整備局 筑後川河川事務所)

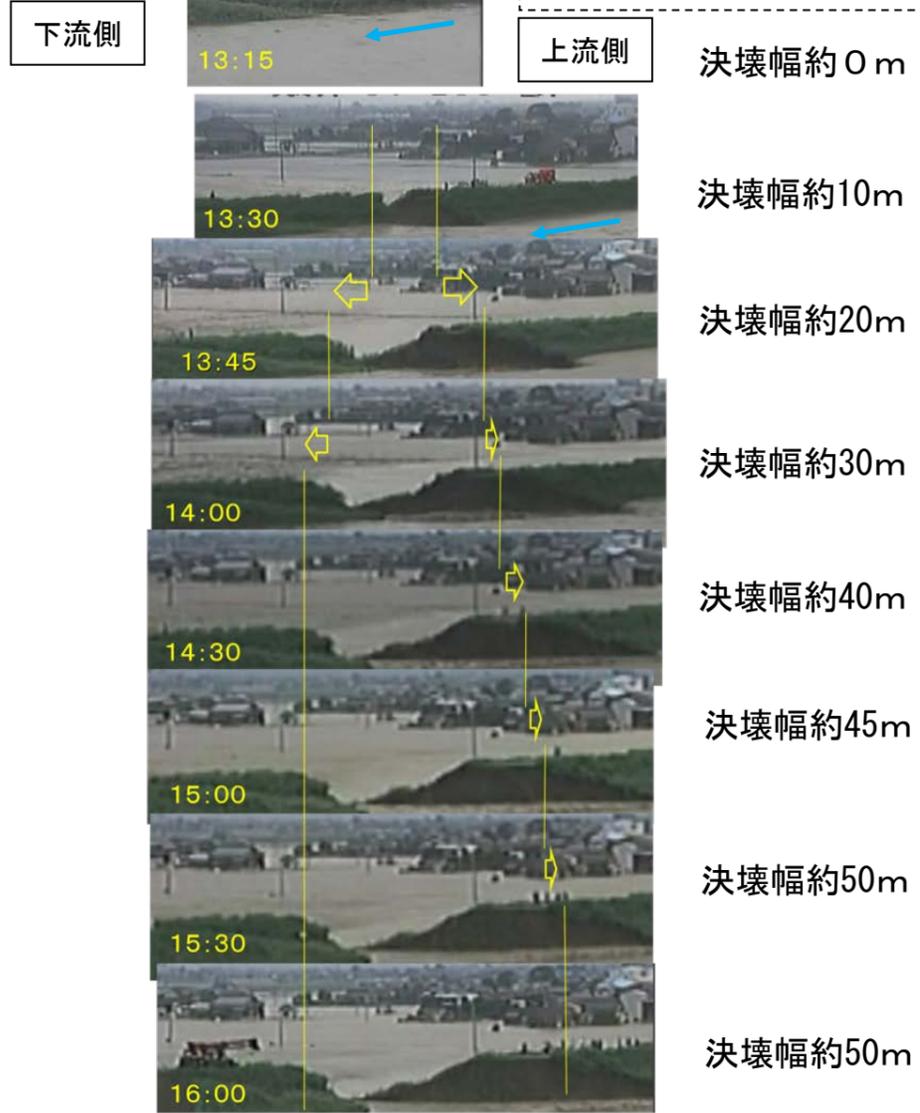
決壊部の上下流表法肩を見通した目標物を参考に決壊幅を推算。決壊幅の推算値は5m単位とした。

堤防決壊の進行 (CCTV画像)

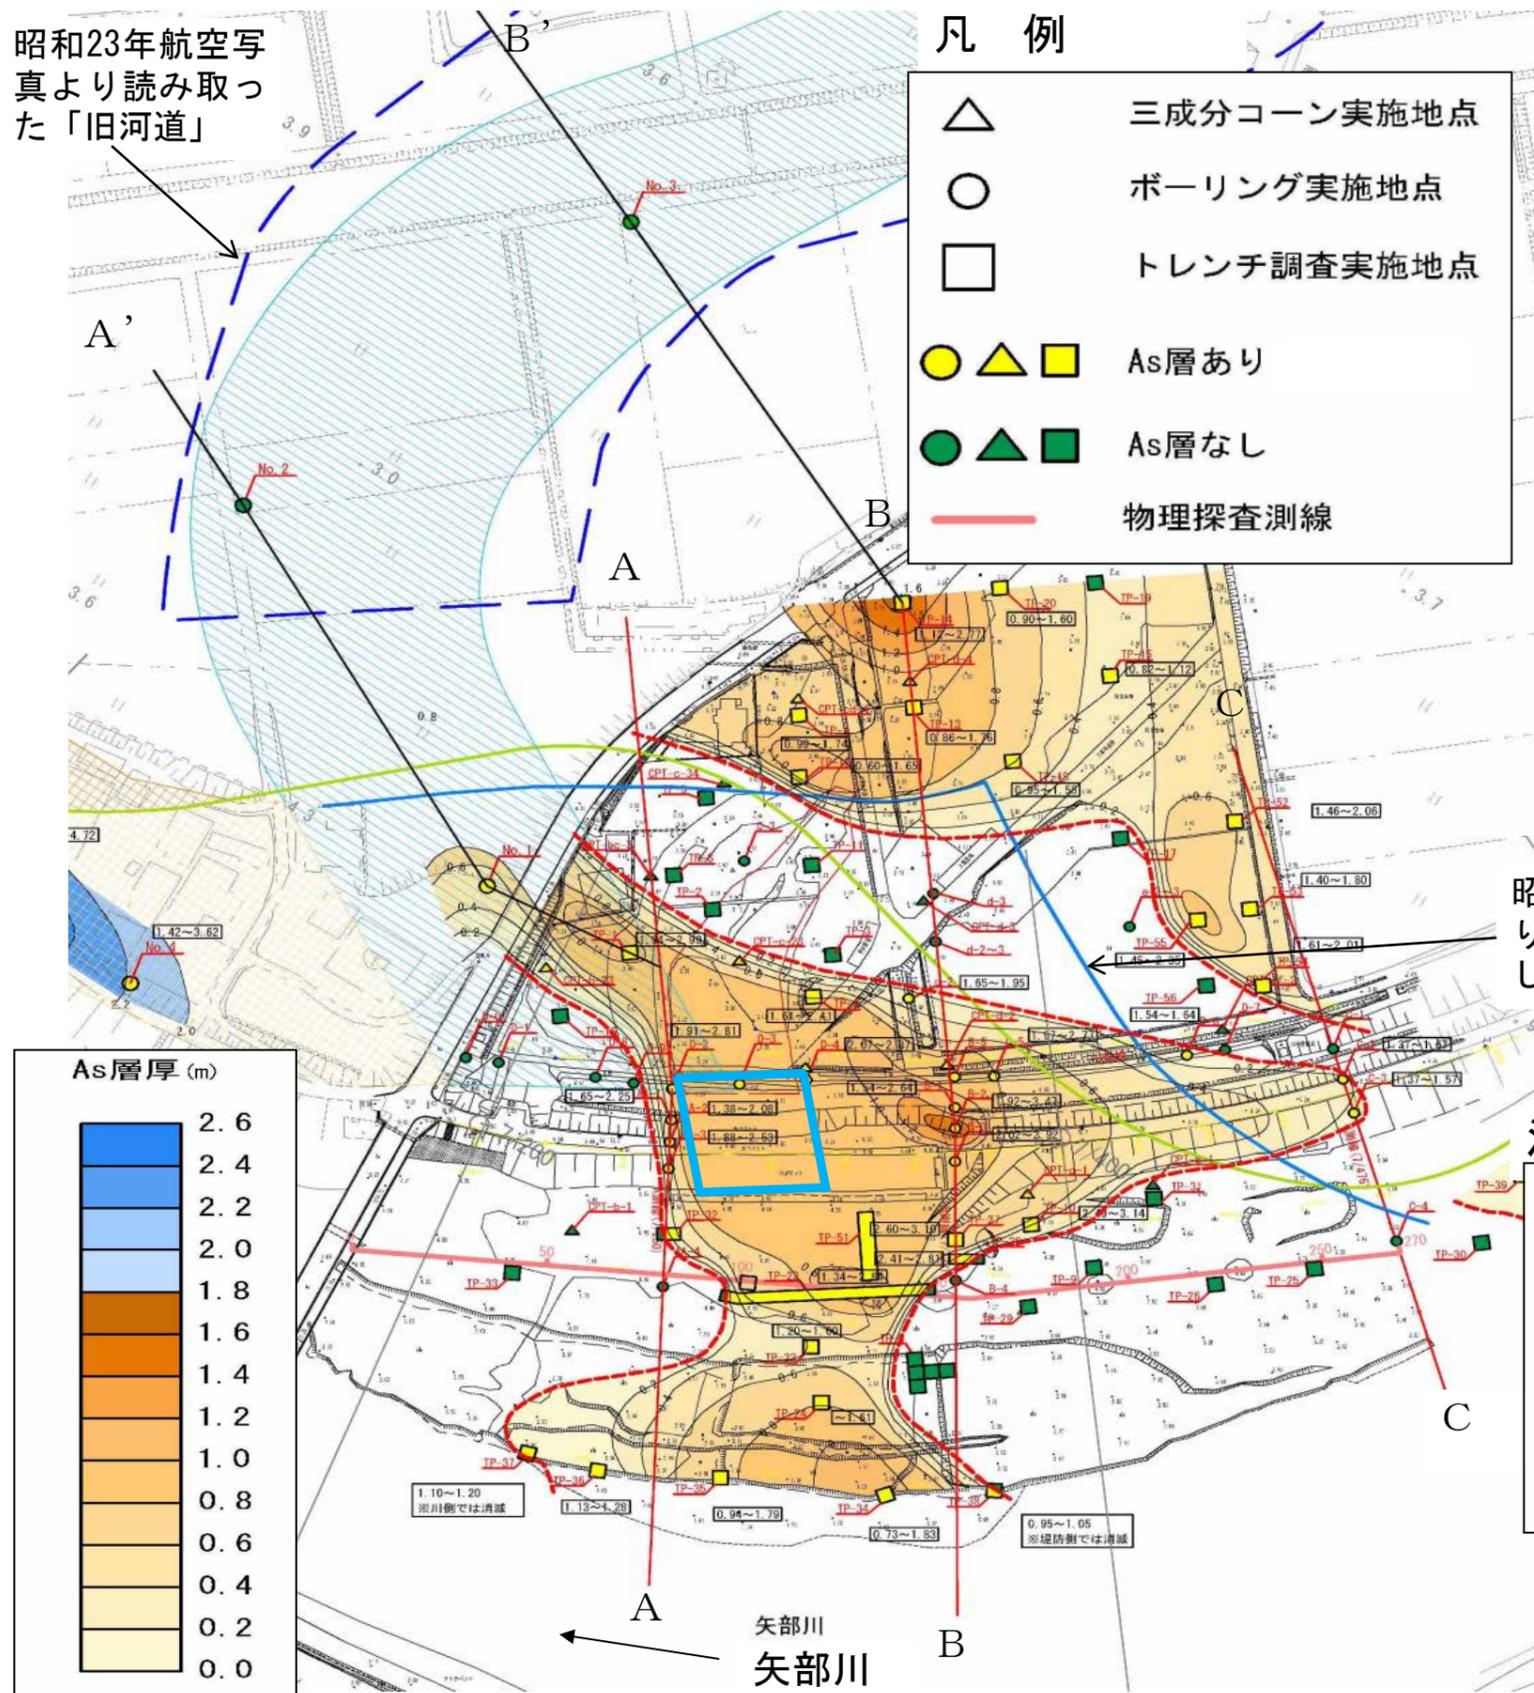
# 決壊箇所付近で実施した土質調査位置及びAs層厚分布

- 堤防及び基礎地盤の土質構成や物性値を把握するため、決壊箇所を含む広範囲（高水敷～堤防～堤内地）に亘り土質調査を実施した。
- 基礎地盤表層に砂層（As層）が存在し、河岸から堤防を横断して堤内地の途中まで分布していた。低水路河岸で広く高水敷の途中で狭まり、堤防付近で広がっている。
- As層の厚さは決壊口を挟む付近で比較的厚い。
- As層の分布と治水地形分類図に示す微地形との関係は不明瞭であり、当該As層は、河川氾濫により堆積した沖積砂と推定される。

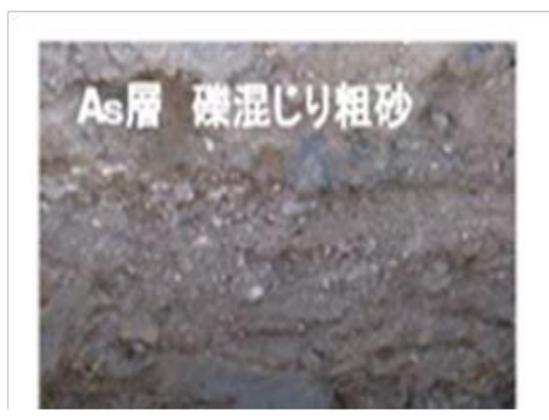
高水敷のトレンチ調査で確認された粒度の粗いAs層

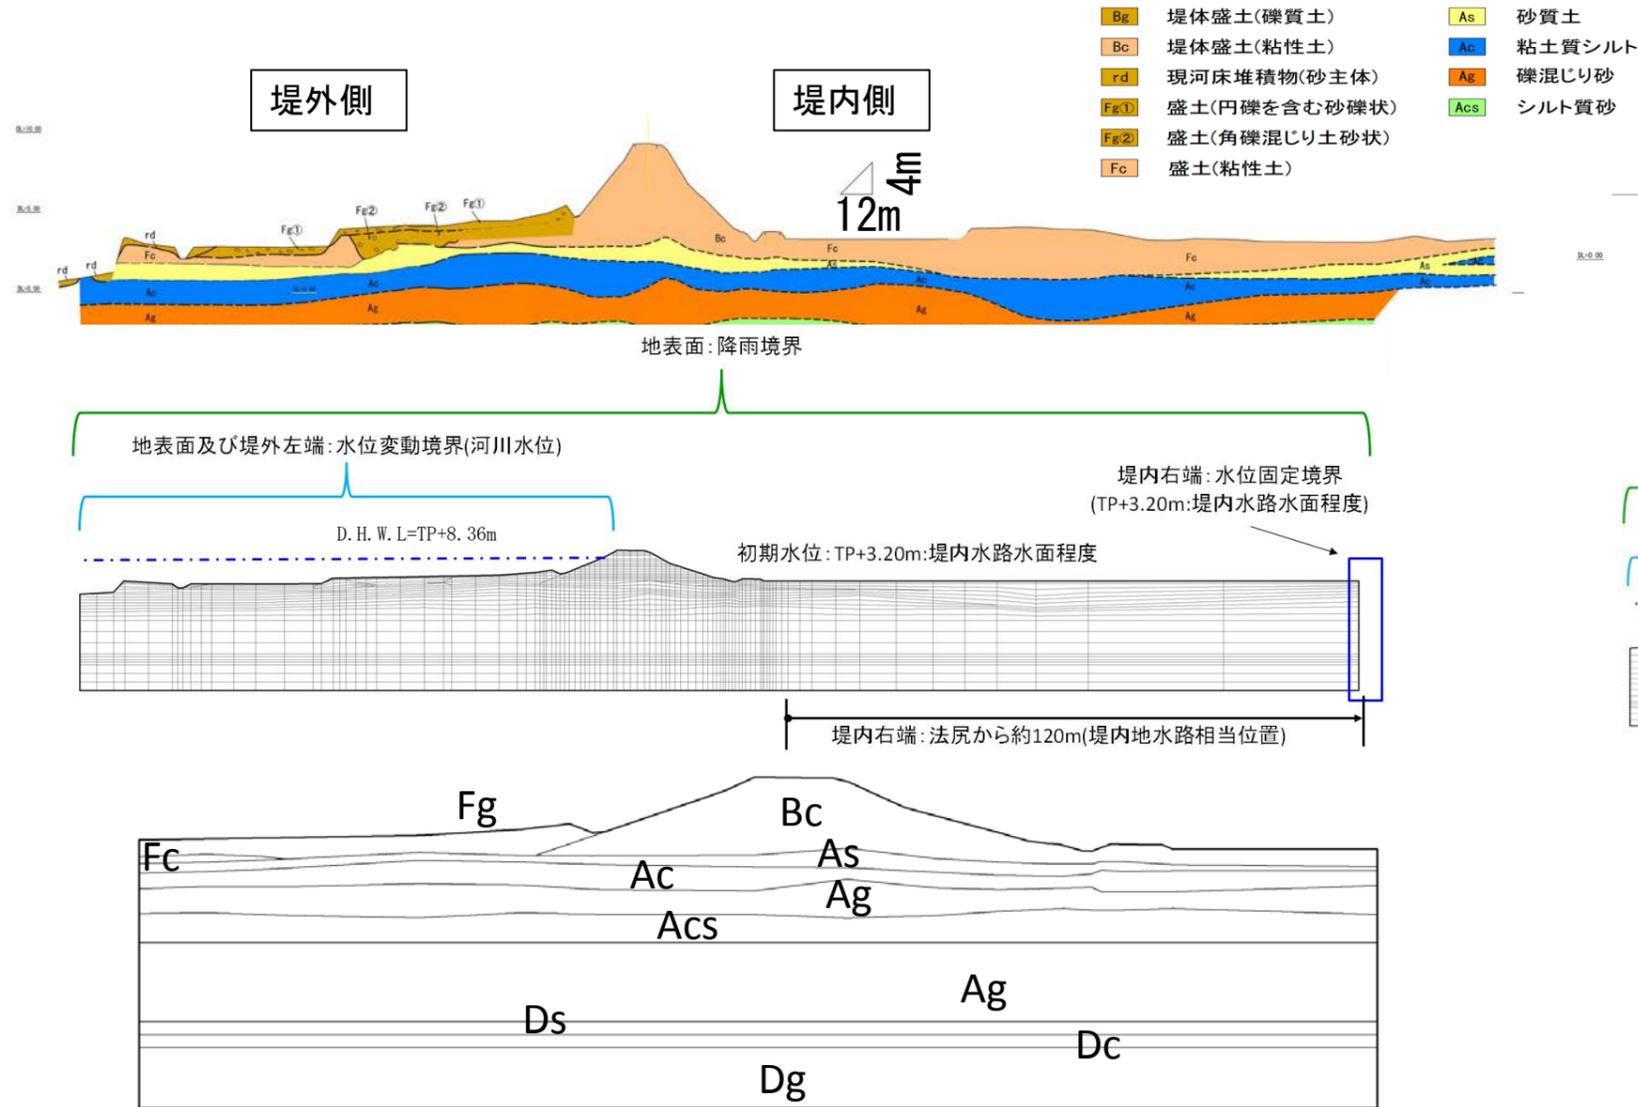
B測線土質横断図と解析モデル

・決壊箇所の子替と考えられるB測線では、基礎地盤上部のAs層は1~1.5mの厚さで分布し、Bc層とAc層に挟まれ、かつ河岸から堤内地まで堤防を横断する形で存在し、As層は行き止まりの状態である。

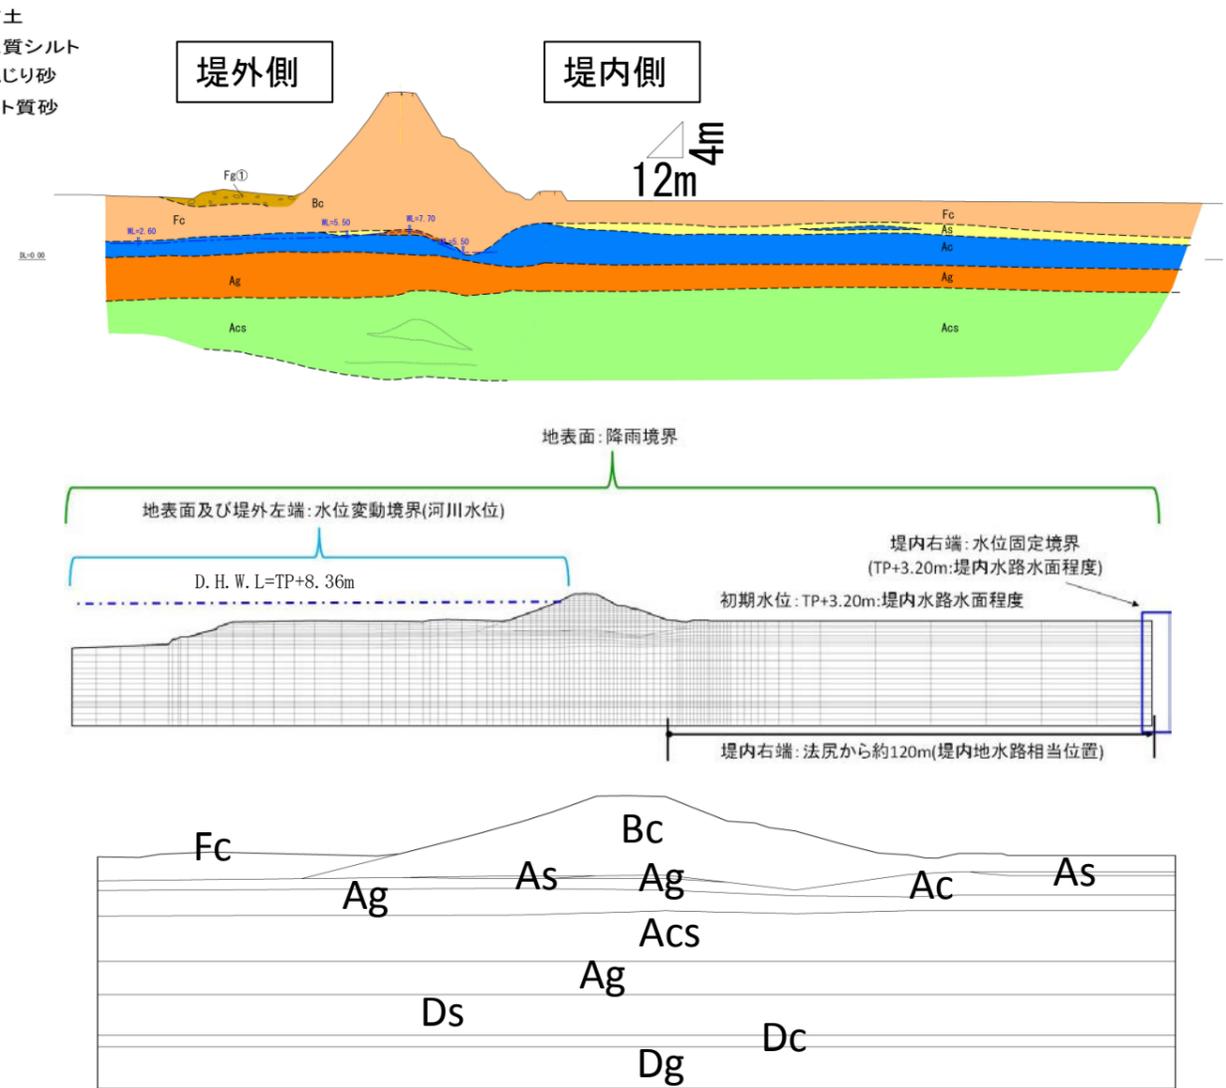
C測線土質横断図と解析モデル

・無被災箇所のC測線では、B測線と異なり、堤防下及び高水敷にAs層は確認されていない。

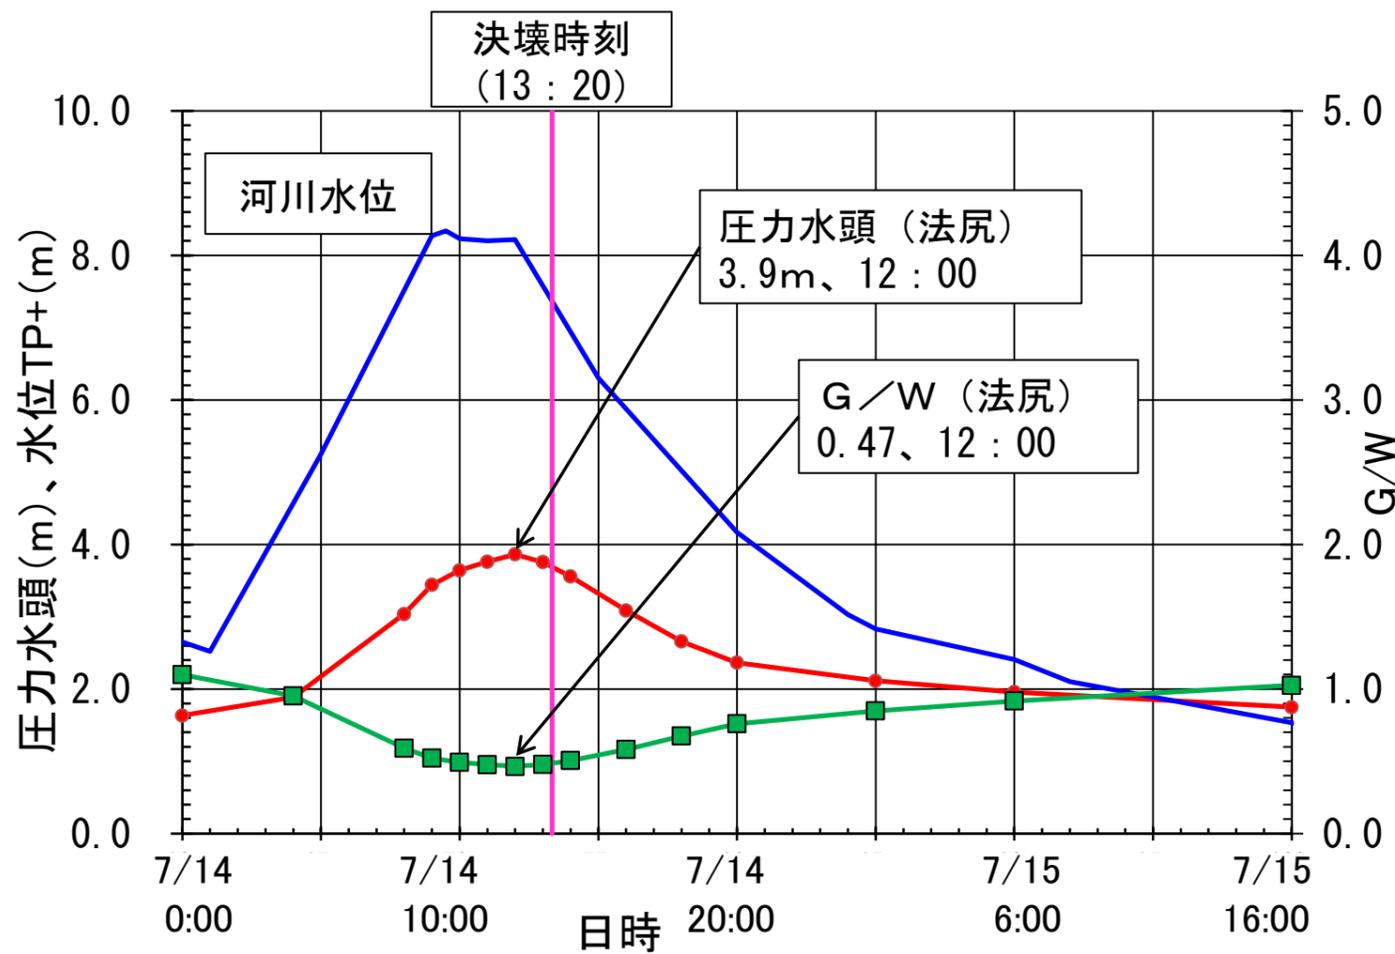
河川水位、圧力水頭及びG/Wの経時変化 (B測線)

- B測線では河川水位の上昇とともにAs層への浸透が促進され、堤防裏のり尻付近で最大の圧力となる。最大圧力水頭は3.9m、最小のG/Wは0.47となり、盤ぶくれが生じる結果となる（ $G/W < 1.0$ ）。
- 無被災のC測線では、堤防を横断するAs層はなく、基礎地盤中位に分布するAg層が河岸から堤内地に連続する透水層となる。堤防のり尻部のAg層では最大圧力水頭は4.8mと大きいですが、被覆土層の荷重より小さいため最小のG/Wは1.17であり、盤ぶくれは生じない結果となる。

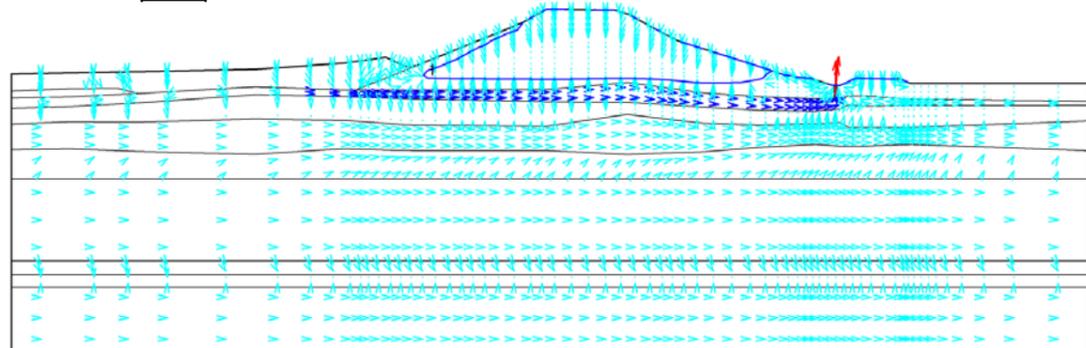
のり尻部の噴砂口をモデル化した浸透流解析による流速図 (7月14日10:00)

・のり尻部の噴砂口を高い透水性材料 ( $K=1.0 \times 10^{-1} \text{cm/s}$ ) で設定したモデルでは、噴砂口直下のAs層流速が  $2.9 \sim 3.7 \times 10^{-3} \text{cm/s}$  である (7/14の8時から14時)。これから間隙率 ( $n=0.2$ ) を用いて実流速を推定すると、 $0.021 \sim 0.027 \text{cm/s}$  であり、 $0.1 \text{mm}$  程度の粒径の限界流速を超える。 $0.1 \text{mm}$  はAs層の6~66%を包含する粒径に該当することから、As層の細粒分が噴砂口から流出し、時間とともにAs層の空隙・空洞化が進行したものと考えられる。

噴砂口下のAs層における流速 ( $0.021 \sim 0.027 \text{cm/s}$ )

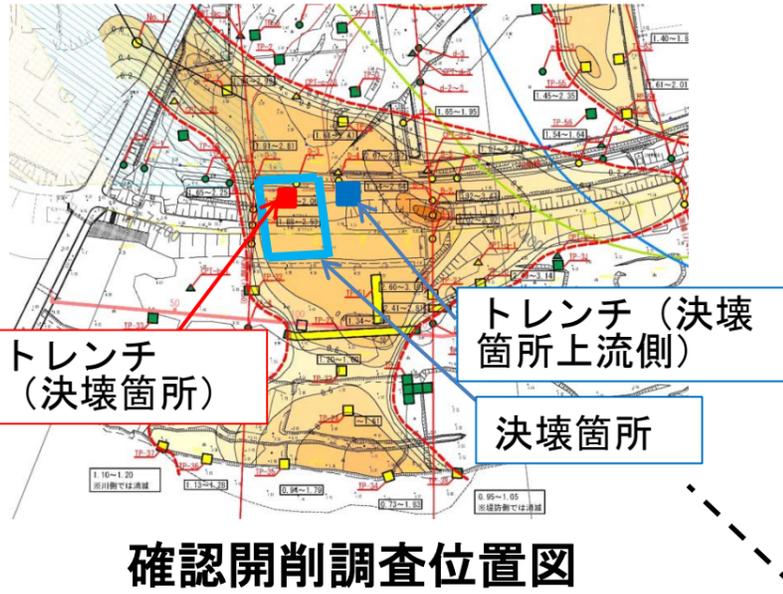
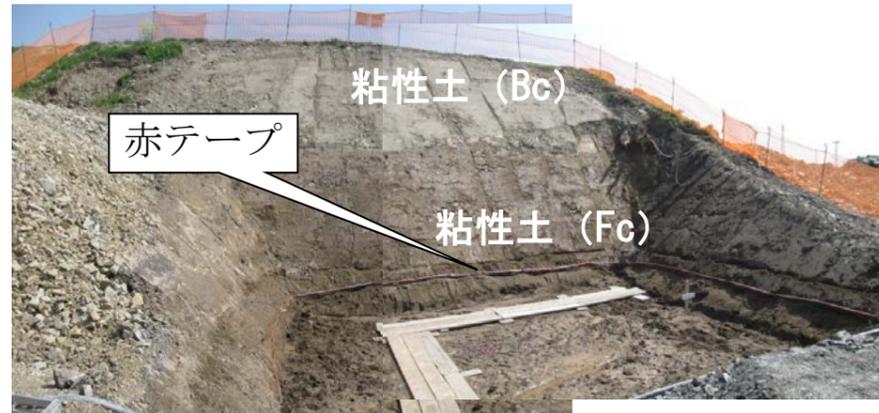
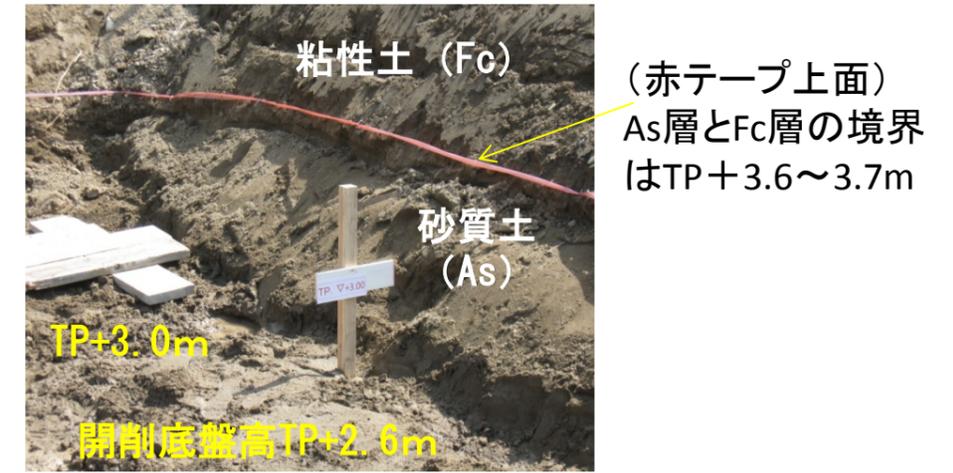
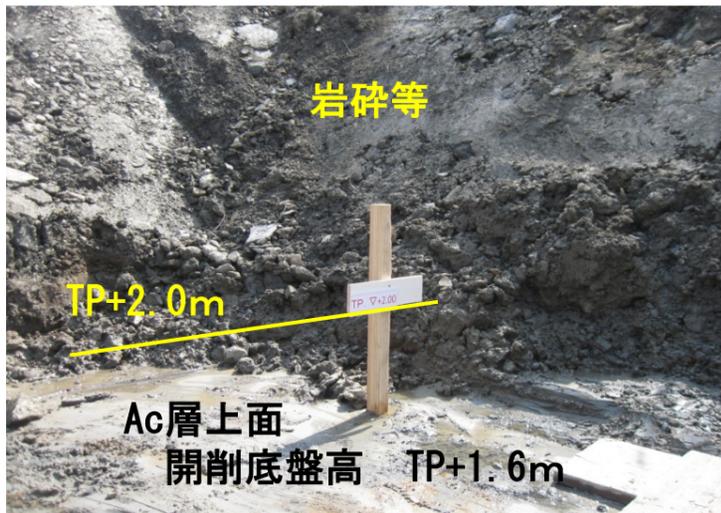
- 決壊箇所トレンチではAs層は流出し確認できなかったが、隣接する決壊箇所上流側トレンチではAc層の上部に1.8~1.9mの厚さでAs層が確認された。
