2011年深層崩壊発生後の赤谷川流域からの 土砂流出と川原樋川との合流点での 河床上昇について

国土交通省国土技術政策総合研究所(近畿地方整備局大規模土砂災害対策技術センター)

2018 年度 河川技術に関するシンポジウム

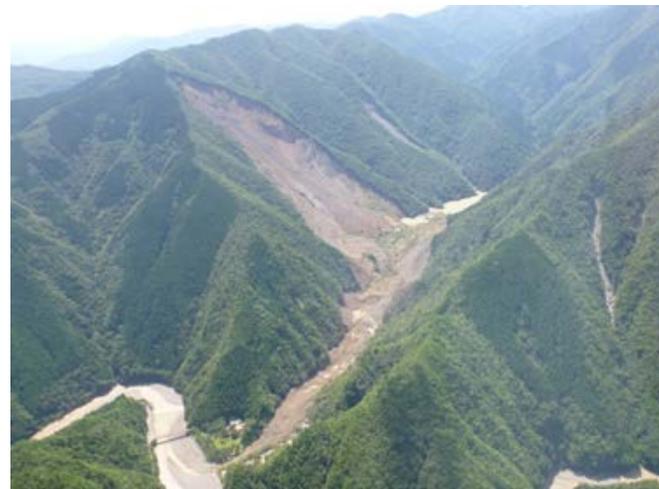
写真. 赤谷川流域の崩壊地と下流への土砂流出の様子

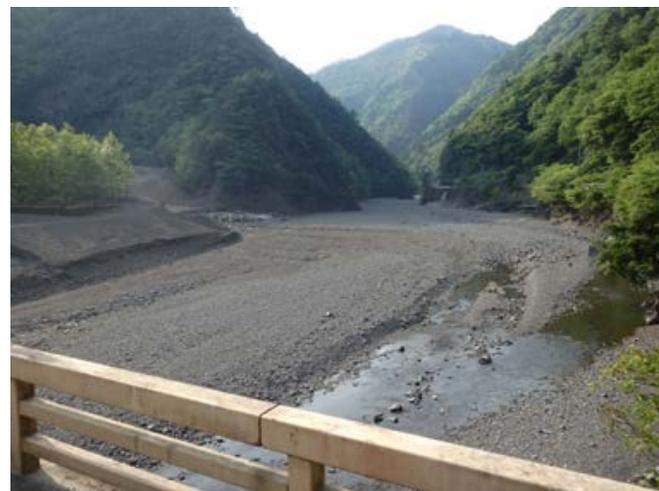
写真. 赤谷川と川原樋川の合流点付近の河床上昇の様子

- ・ 深層崩壊発生及びその後の土砂流出により、赤谷川と川原樋川の合流点付近は河床上昇が顕著である。これらの影響は、災害直後だけでなく、その後影響が長期に及ぶ可能性があることが分かった。
- ・ 川原樋川では、合流点付近の河床上昇により、左岸側に水の流れが偏るとともに、合流点の上流で年々河床上昇が発生している。また、合流点下流についても年々河床上昇が発生している。
- ・ 川原樋川の流砂を正常な状態に戻すには、砂防事業により、赤谷からの土砂流出を抑制する必要がある。これにより、合流点の河床は低くなり、川原樋川の流砂もスムーズになると考えられる。

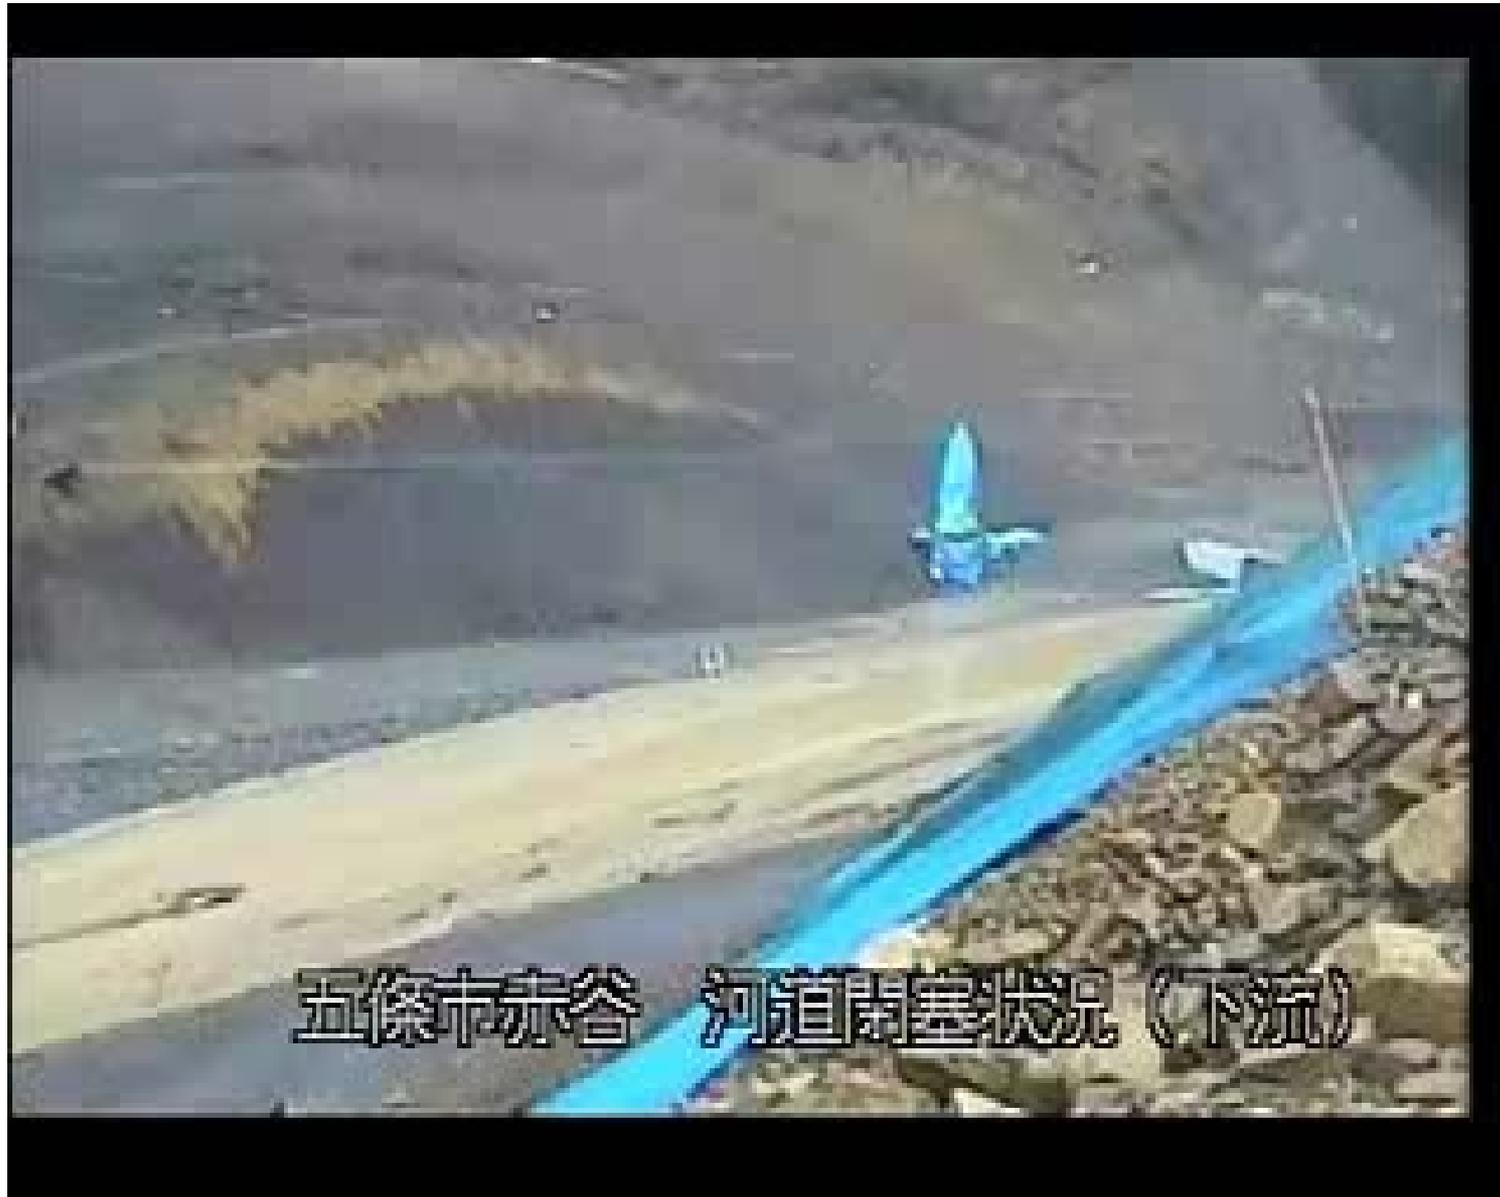
平成24年の台風4号による赤谷地区の被害状況

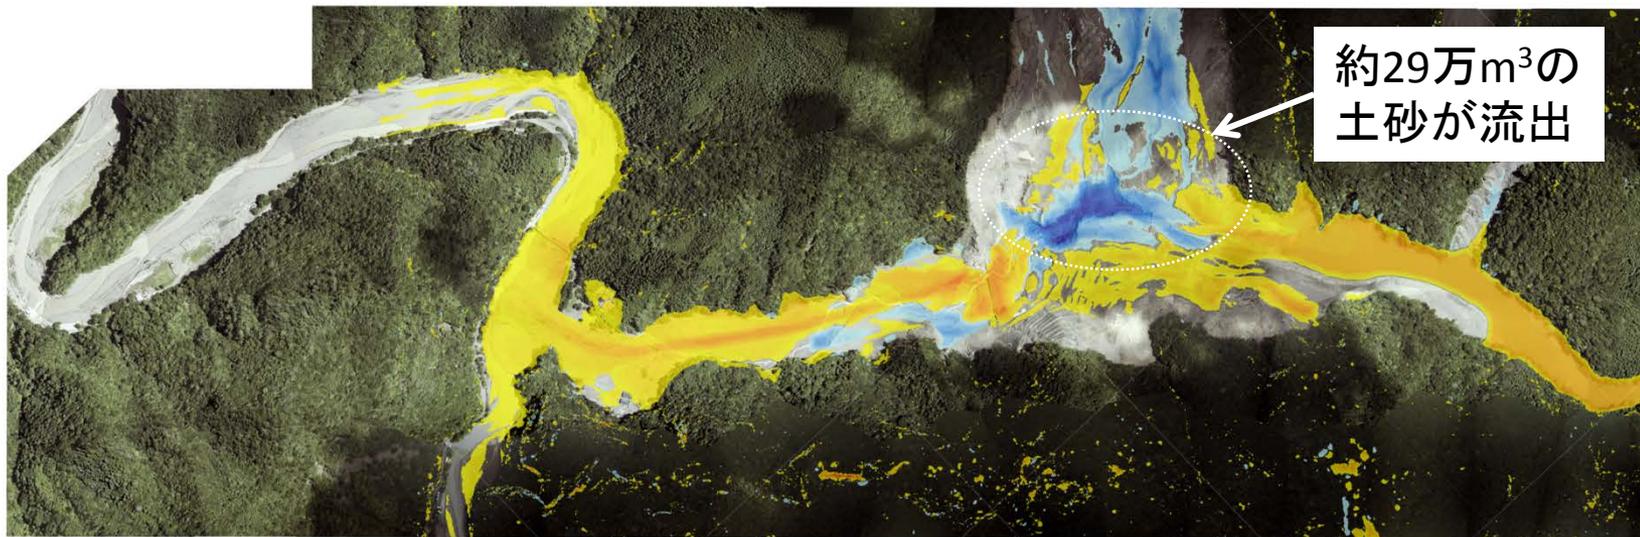
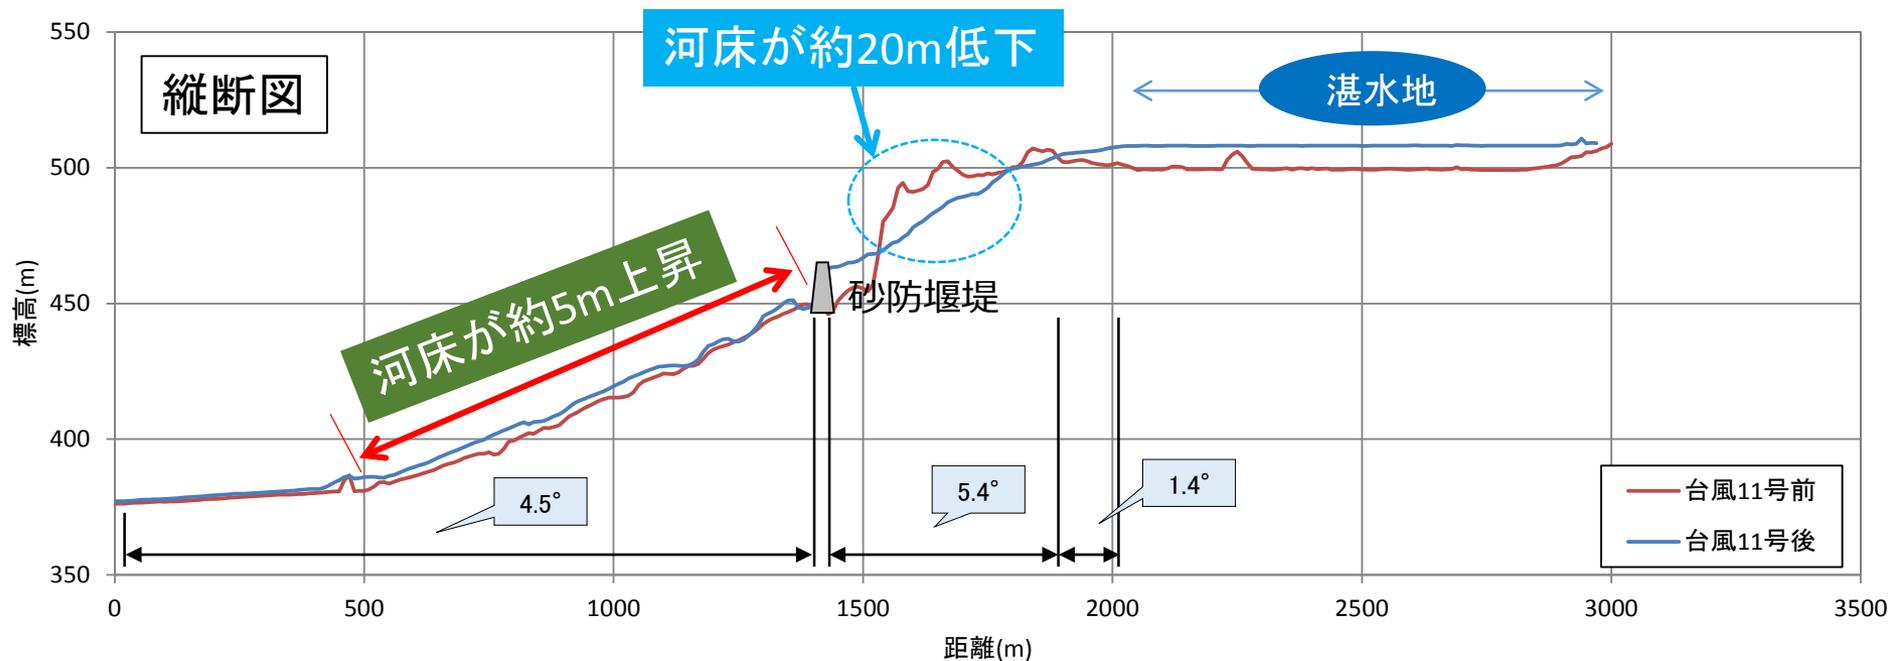
H26. 8台風11号 赤谷地区の河道閉塞の地形変化

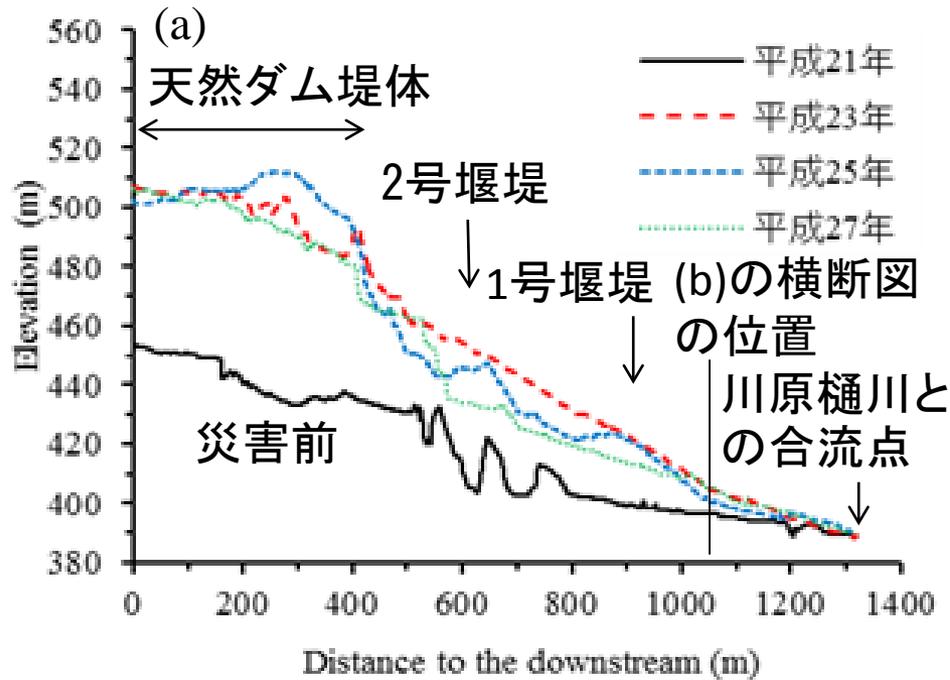
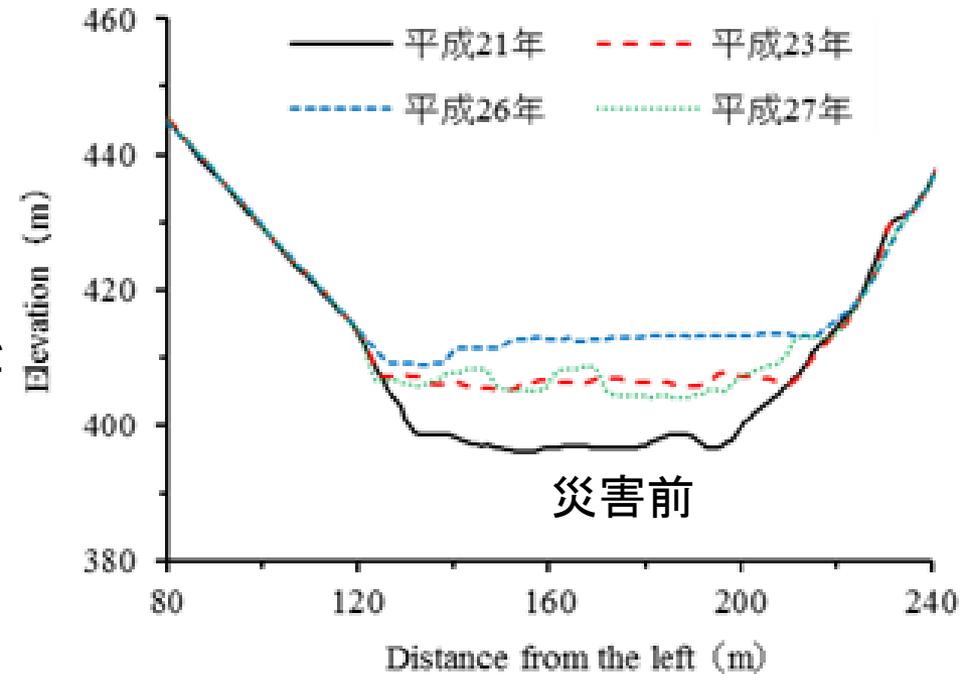
図. 赤谷川の縦・横断形状の変化. (a) 縦断図, (b) 横断図.

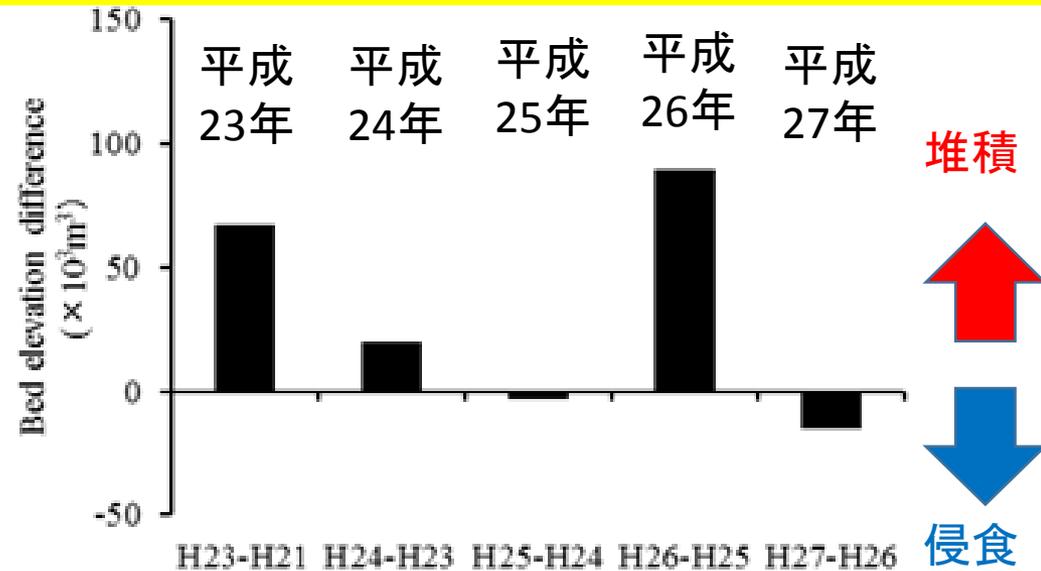
図. 赤谷川と川原樋川の合流点での土砂収支

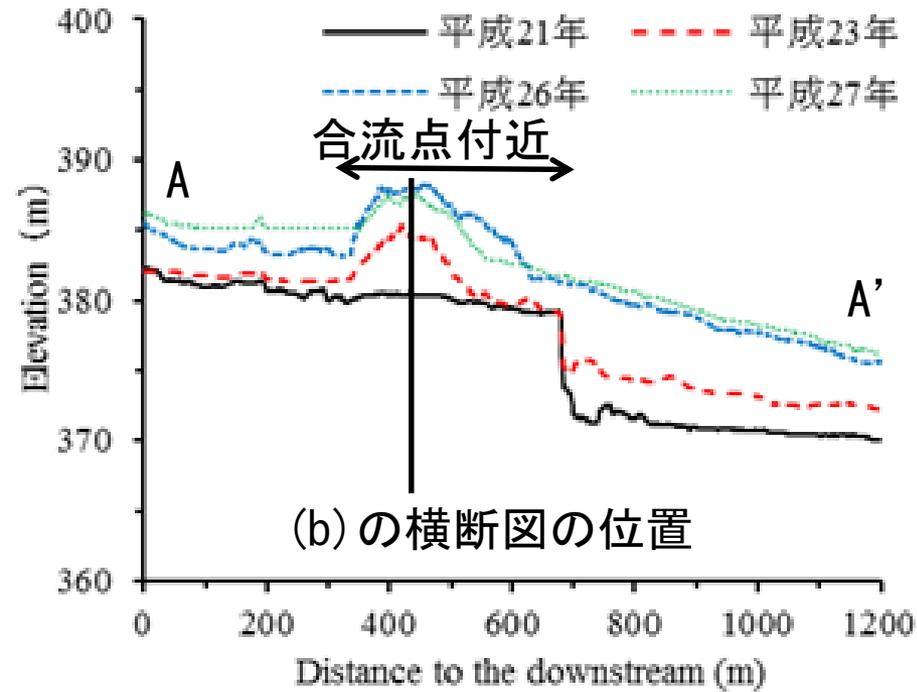
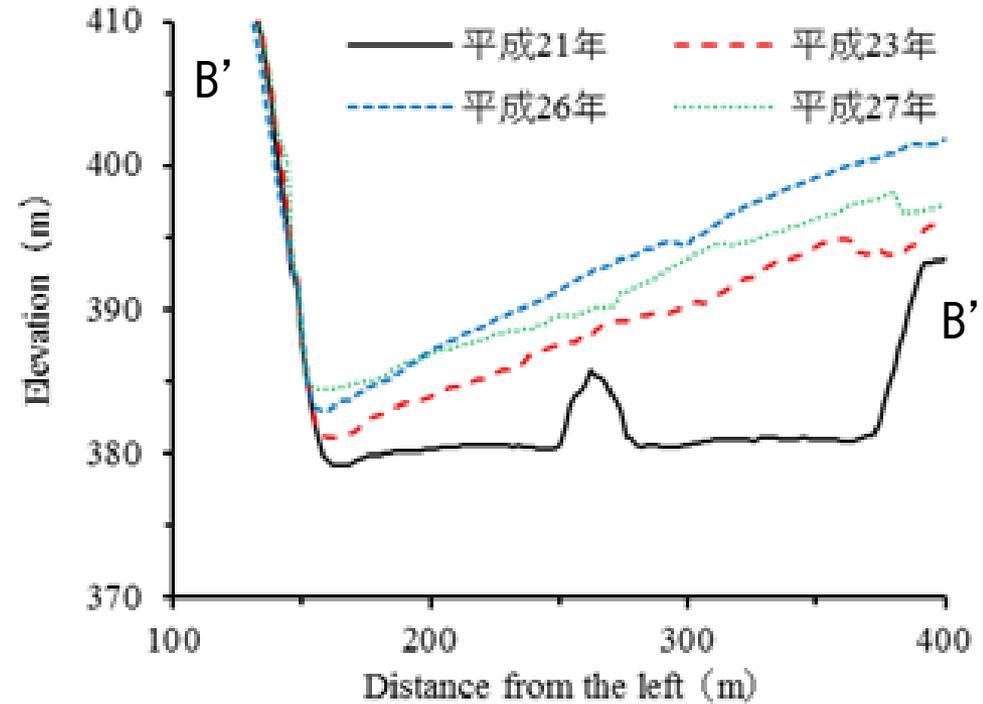
図. 赤谷川との合流点付近の川原樋川の縦・横断形状の変化. (a)流路の中心の縦断図, (b)横断図.
