2019河川シンポジウム OPS1

北川現地調査関係

土木研究所、宮崎県、名古屋工業大学、
愛媛大学、国総研、応用地質

北川の漏水

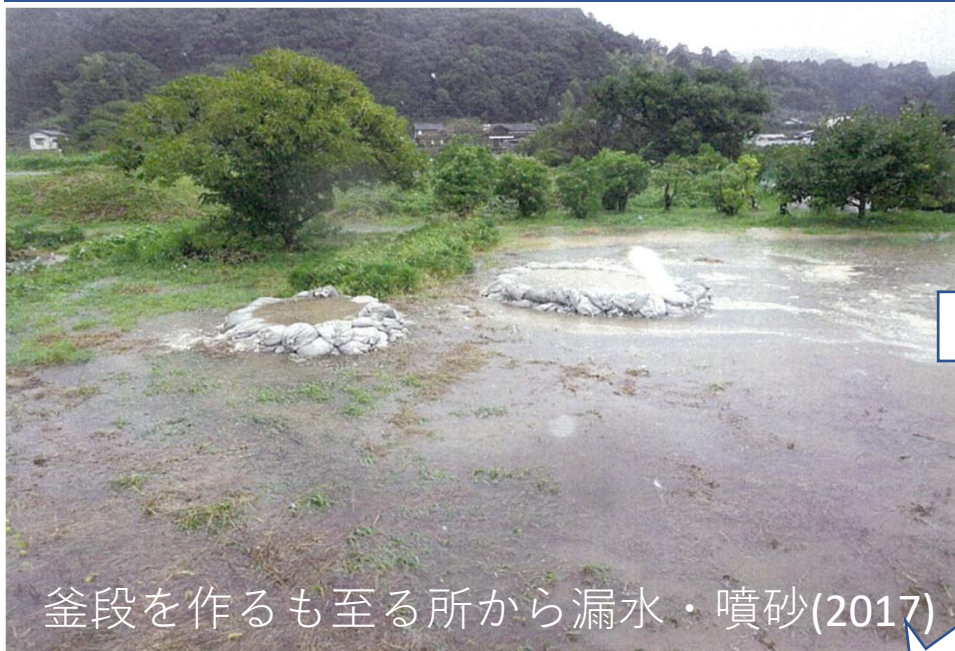
釜段を作るも至る所から漏水・噴砂(2017)

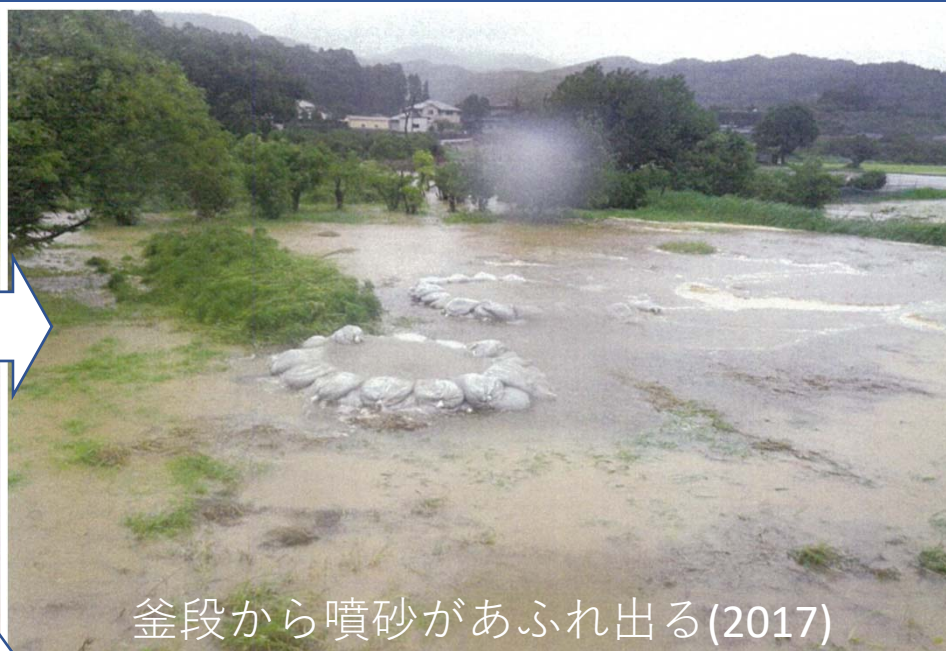
釜段から噴砂があふれ出る(2017)

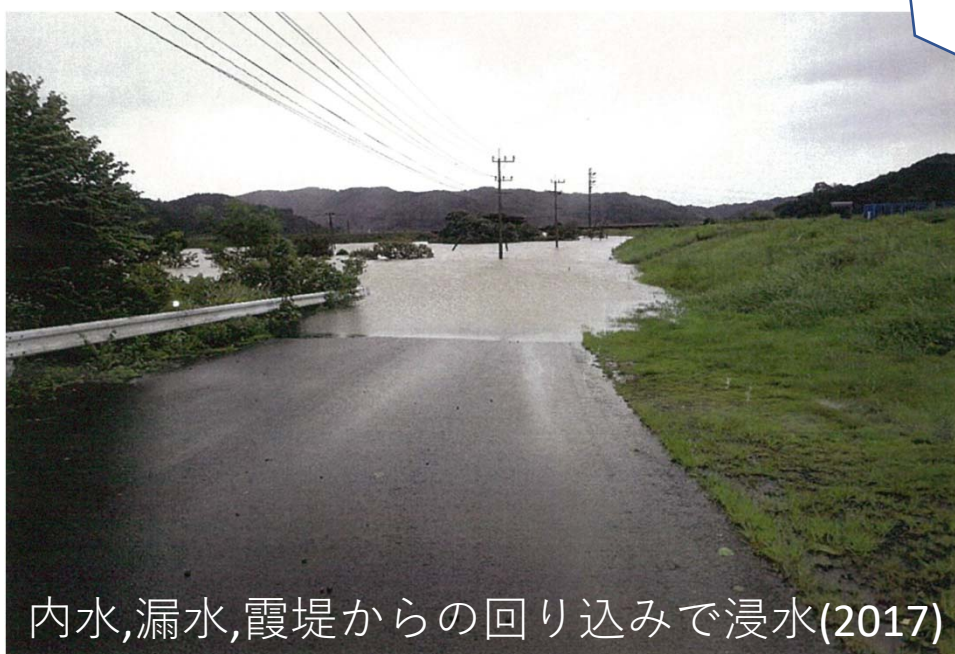
内水,漏水,霞堤からの回り込みで浸水(2017)

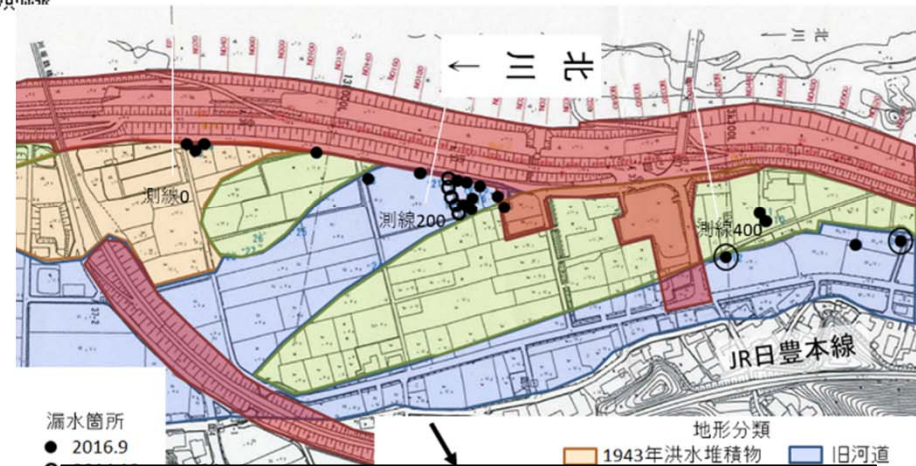
大規模漏水箇所を動水勾配だけでは説明不可能

旧河道で大規模漏水 (地盤条件と対応)

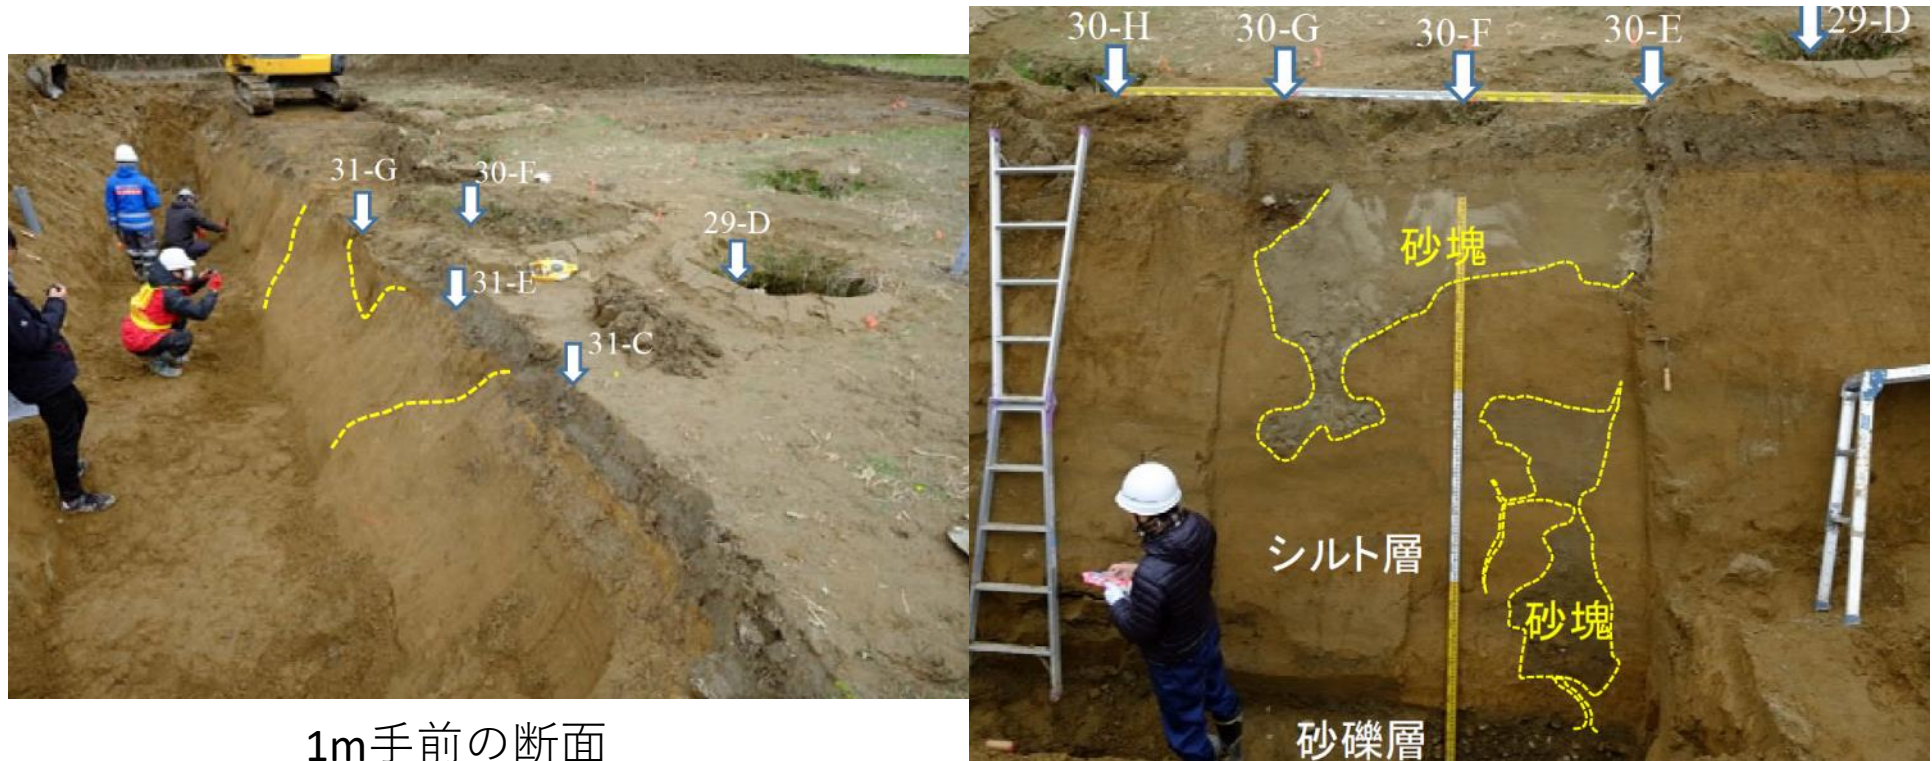
1m手前の断面

- 噴砂孔、陥没の直下には、砂（砂礫層のマトリクス由来）の塊が存在
- 砂塊は複雑な形状ではあるが、どちらかと言えば縦に砂礫層まで繋がっている
- 砂礫層境界部の砂塊に礫が混入している（→砂礫層から鉛直上向きに水が流れた）
- 砂の塊の中にシルトブロックが点在（→シルト層の中に砂塊ができ、拡大する過程）
- 構造ができると、同じ場所で繰返し発生しやすいと考えられる。

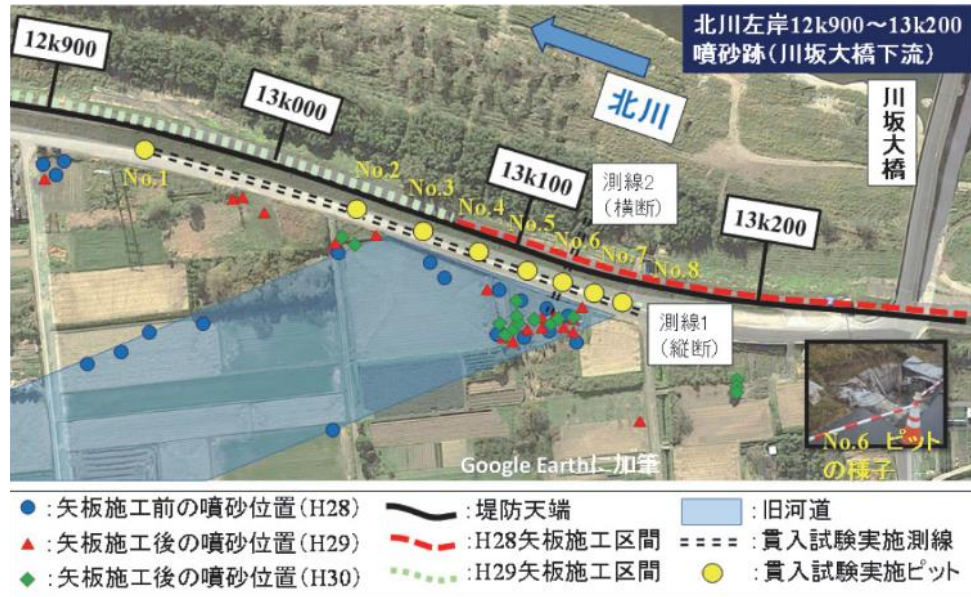
- ・ 堤内で大規模な噴砂が発生していた箇所付近では、礫層境界付近にゆるみ領域
- ・ 大規模な漏水が発生していない箇所では、緩み領域が比較的少ない傾向
- ・ (浸透流解析の結果から) 遮水矢板により、堤防裏法尻の圧力上昇量と漏水流量が低減され、堤内側の圧力上昇を遅延する効果。噴砂によるゆるみ等の進展を抑制したと考えられる
