平成27年9月関東・東北豪雨における 鬼怒川上山川地区堤防と 地下水動態について

国土交通省関東地方整備局 下館河川事務所(利根川上流河川事務所)

2019年度 河川技術に関するシンポジウム

OPS1 堤防の浸透破壊現象解明、危険箇所予測技術に果たす現地調査、現地観測の役割

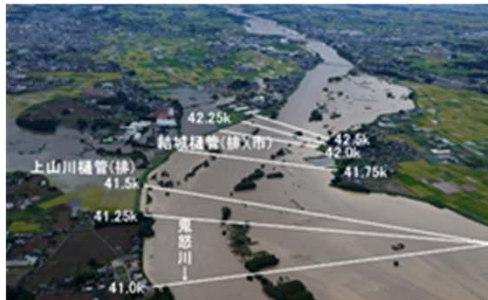
被災時の鬼怒川(上山川地区)の状況

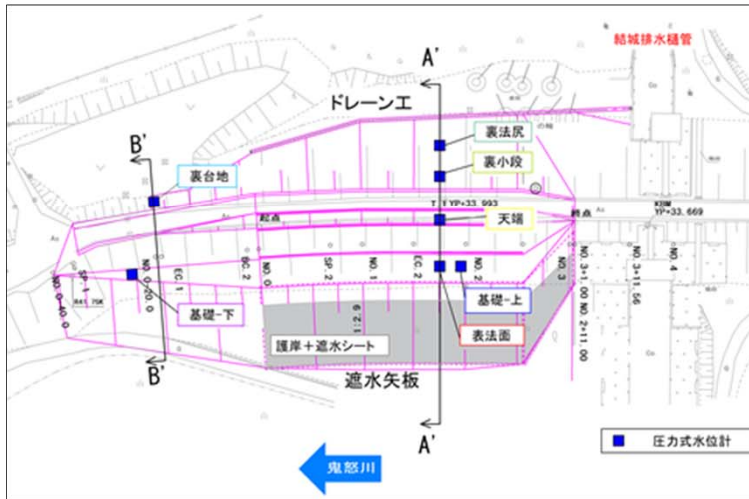
漏水対策工平面図と観測孔位置

- ◇ 平成27年9月関東・東北豪雨において、鬼怒川上山川地区堤防で基盤漏水発生。
- ◇ 漏水対策工事の施工中、遮水矢板打設後に川裏基盤から湧水を確認。
- ◇ 基盤漏水の要因は、河川水だけでなく堤防裏側台地等からの地下水供給の可能性。
- ◇ 本調査では、漏水対策工の効果検証と、地下水動態解明のための調査計画を検討。

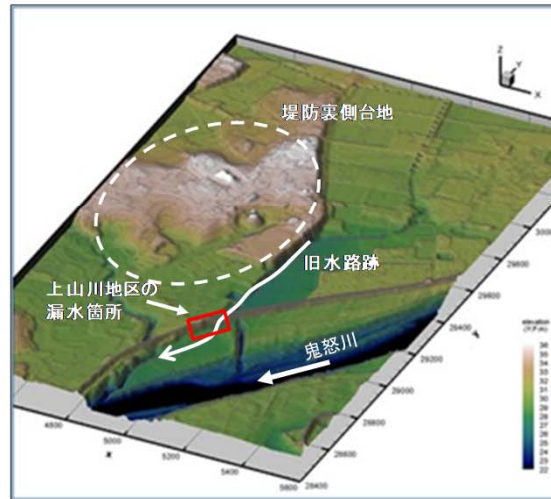
上山川地区の数値標高モデル図

- ◇ 漏水箇所は、堤防が整備される以前は水路が流れ複雑な地質。
- ◇ 数値標高モデルから、漏水箇所と堤防裏側台地では約3mの地盤標高差を確認。
- ◇ 堤防裏側台地から堤防に向かい旧水路跡を通じて地下水が供給されている可能性。

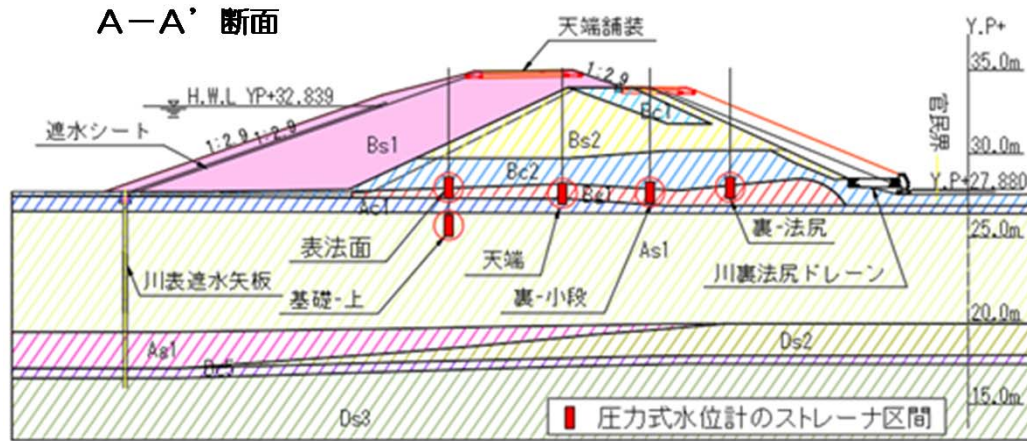
地質想定図と圧力式水位計の設置箇所 A-A'断面

- ◇ 地質想定図を作成し、被災メカニズムはBg1層とAs1層からの基盤漏水と想定。
- ◇ 漏水対策工事後の堤防に、部分ストレナによる圧力式水位計を設置。
- ◇ 観測位置は、漏水箇所のア-A'断面と、川裏台地に近いB-B'断面とした。
- ◇ 測定結果は、各帯水層毎の圧力水頭としてグラフ化し、観測箇所直近の水位・雨量観測所のデータと比較して相関性を確認。

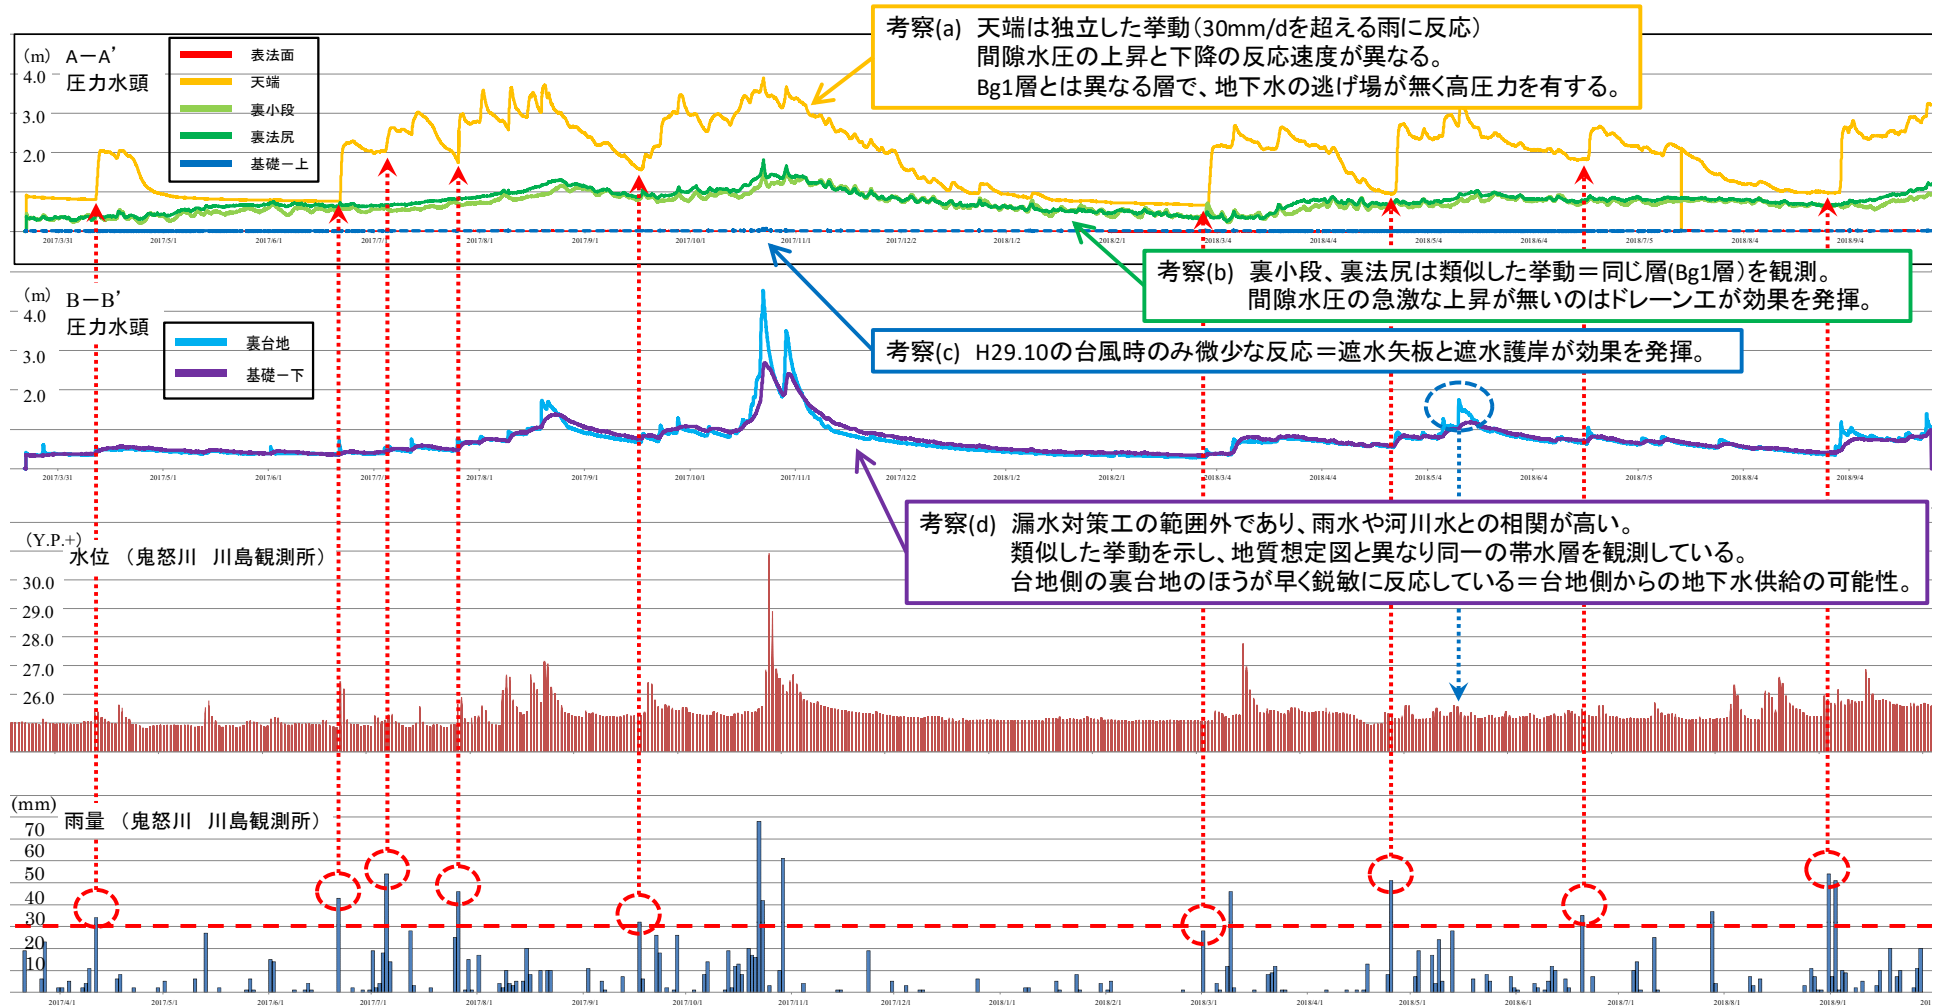
- ◇ 考察(a)より、Bg1層とは別の高圧力帯水層が存在している可能性が高い。
- ◇ 考察(b)(c)より、漏水対策工が効果を発揮していることが確認された。
- ◇ 考察(d)より、地質想定図と異なり同一の帯水層を観測している可能性がある。また、台地に接している観測孔のほうが早く鋭く反応している事から、台地側からの地下水供給により高い影響を受けている可能性がある。

- ◇ 堤防裏側台地等からの地下水供給と、考察(a)の堤体内高圧力帯水層の把握には、最終的に三次元的な地質構造を明らかにする必要がある。
- ◇ そのために、今後必要となる調査計画を検討・実施し、得られた知見を整理することで、三次元的な地質構造を把握し、堤防裏側からの地下水供給に対する堤防の安全性確保のための対策を検討する。
- ◇ また、今後の追加調査を含めて、漏水被害の地下水動態を解明するための調査・計画の一つの方法として示すことが出来る。
