令和元年台風19号の 東北地区調査報告(宮城県)

東北大学 土木工学専攻

風間 聡

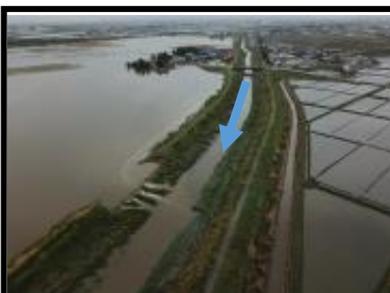
渋井川破堤: H27
左岸。R1右岸

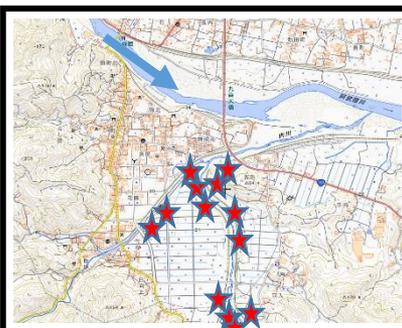
内川破堤: 阿武隈の内水外水。計18箇所

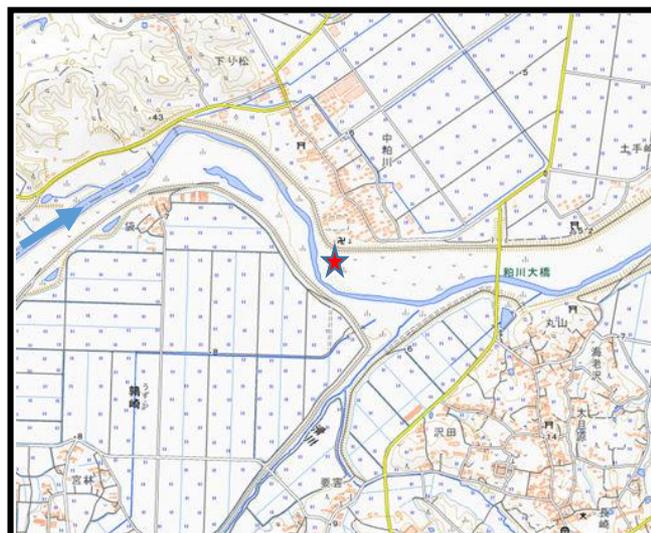
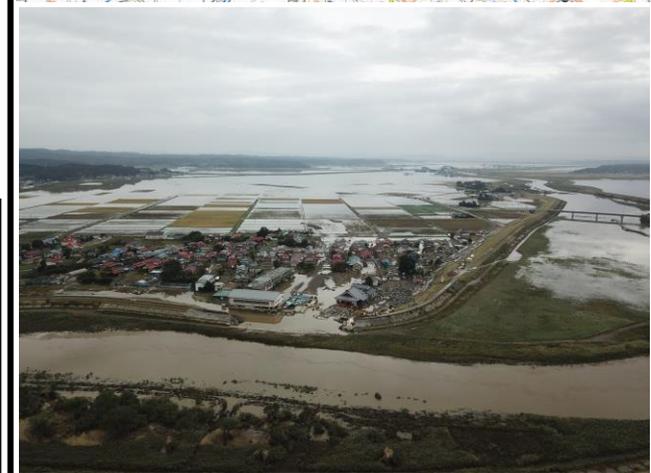
吉田川破堤: 土地の関係で特殊堤。堤防高さが低い。河道もやや狭窄

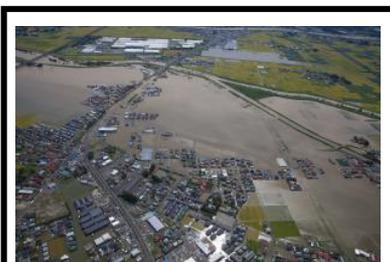
渋井川破堤: 左岸。

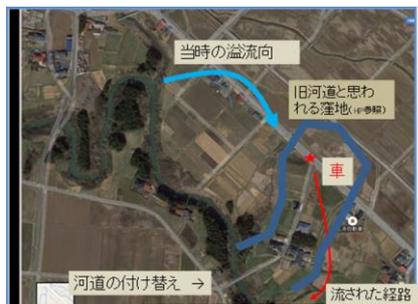
三迫川: 旧河道への
溢水。車が流され1名
亡くなる

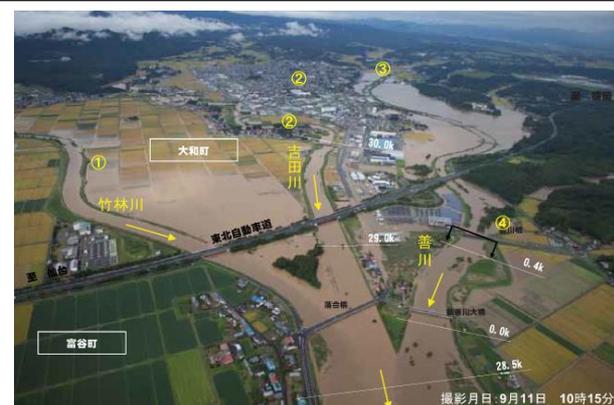
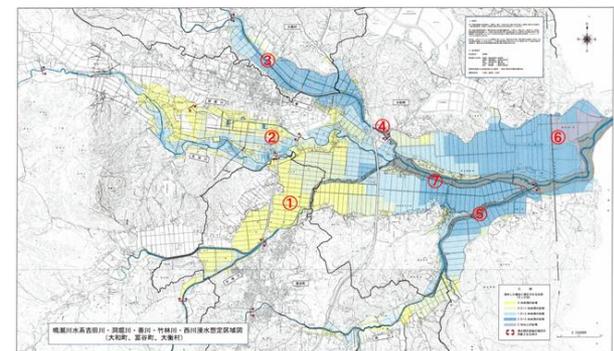
図4-6 (上図) 吉田川の浸水状況(国土交通省資料¹⁾)。図中の黄数字は図-1と同じ。
(下図) 吉田川・洞堀川・善川・竹林川・西川浸水想定区域図(宮城県河川課資料²⁾)。

吉田川三川合流部浸水:
都市中心部が浸水。役所, 警
察署などが浸る
この後, この地域に遊水地計
画が持ち上がる

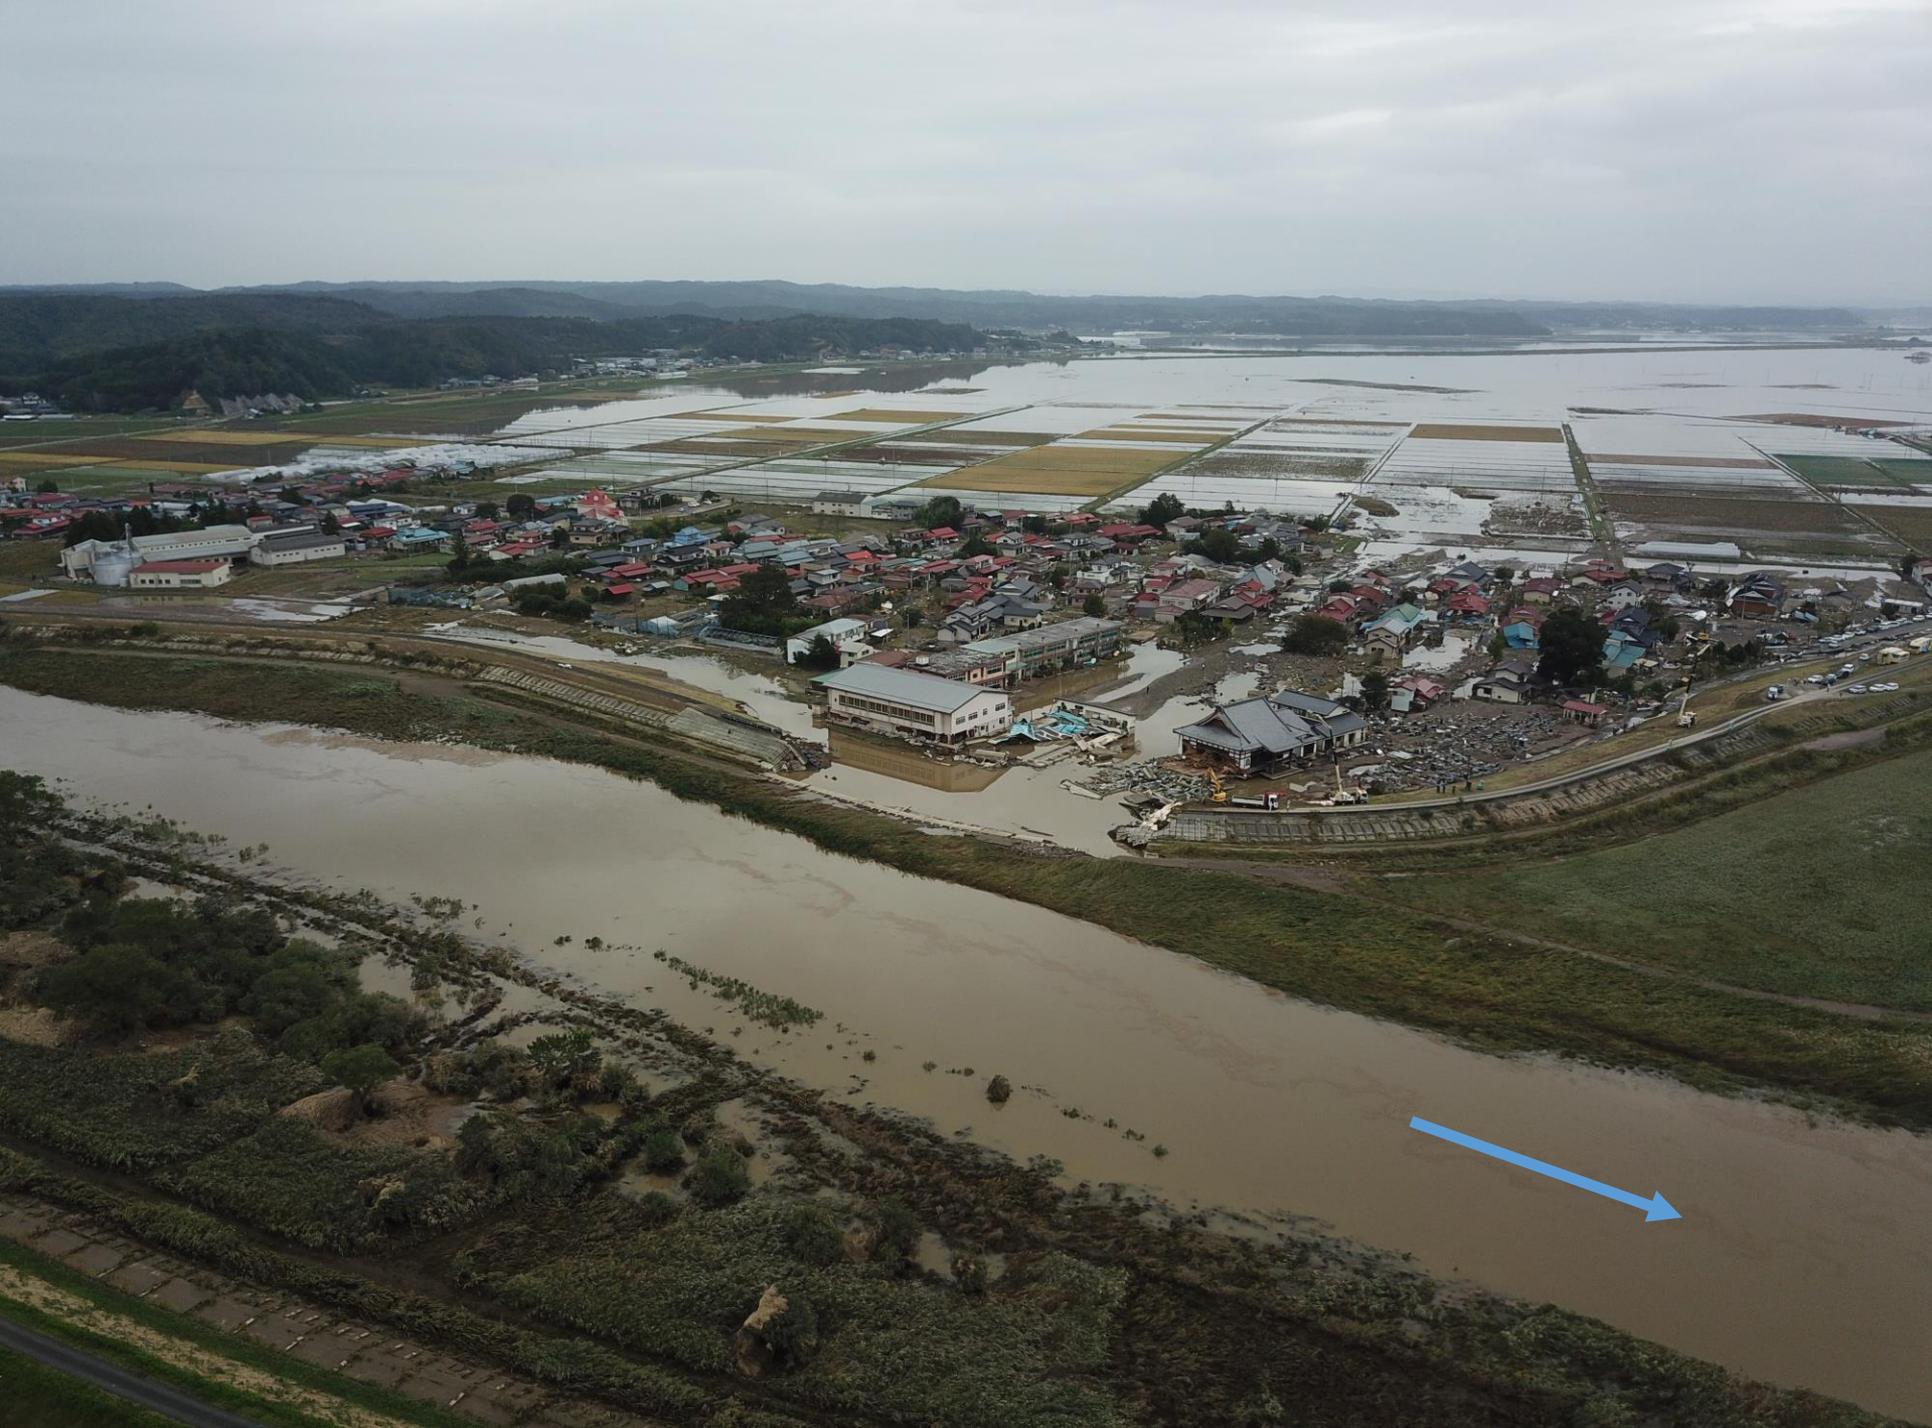
狭窄 植生
強靱化対策で掘削予定だった

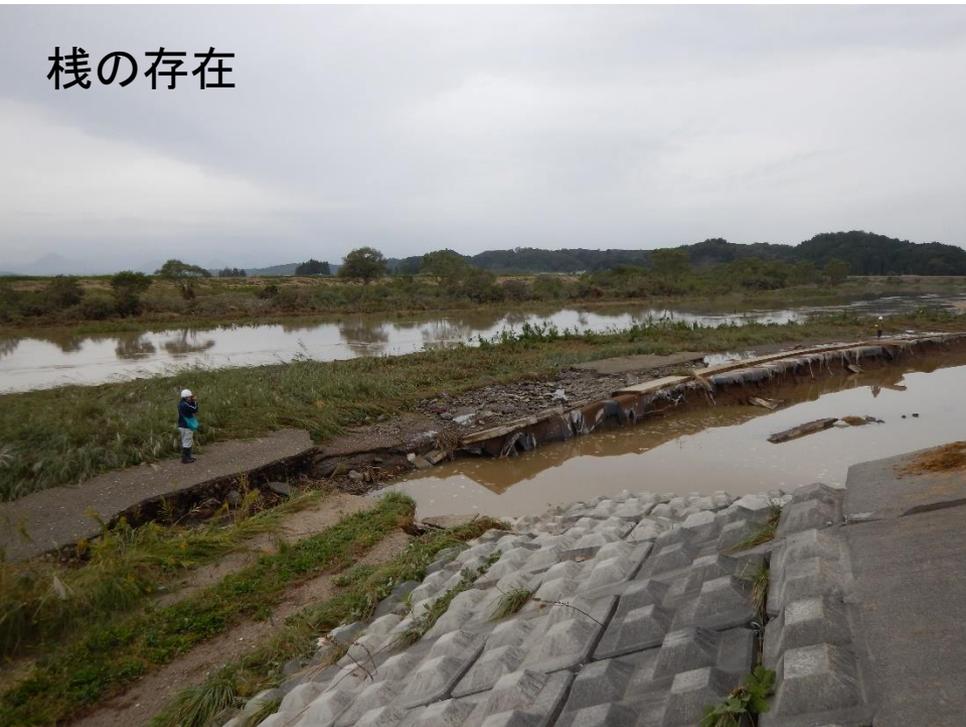
棧の存在

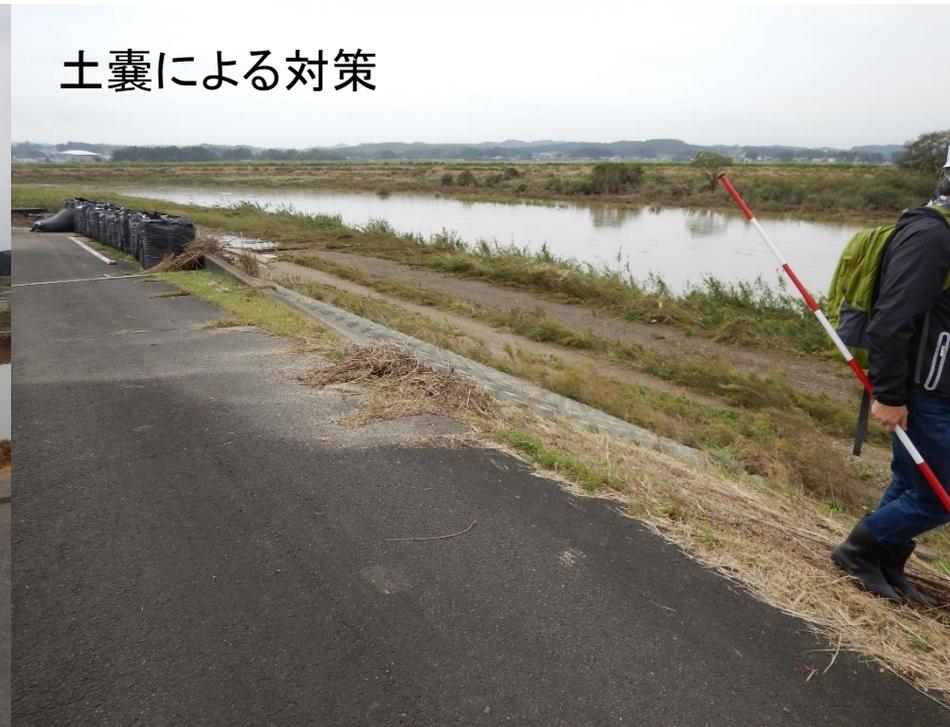
土嚢による対策

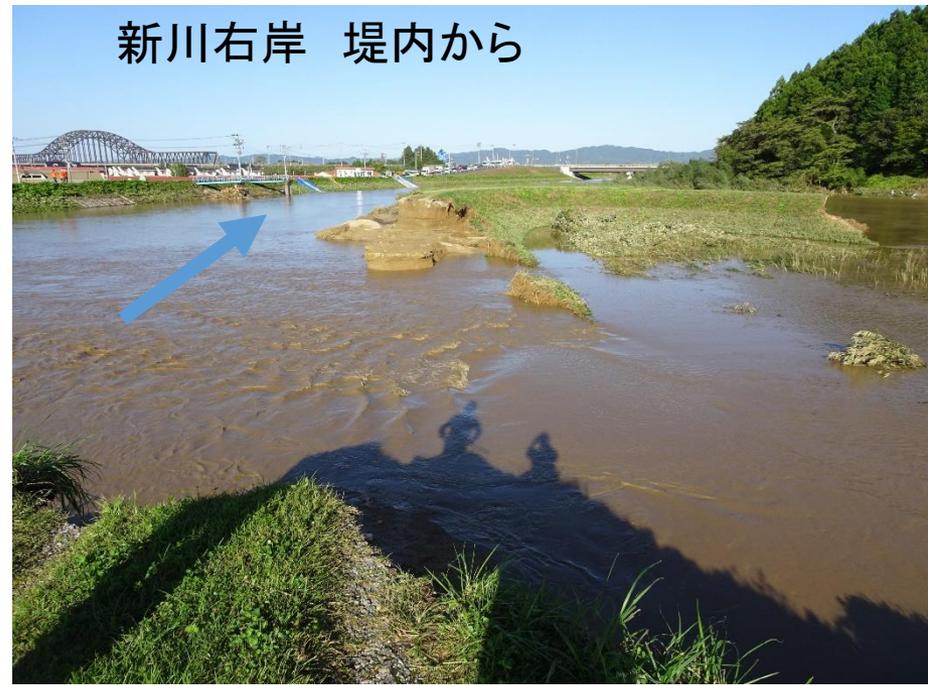
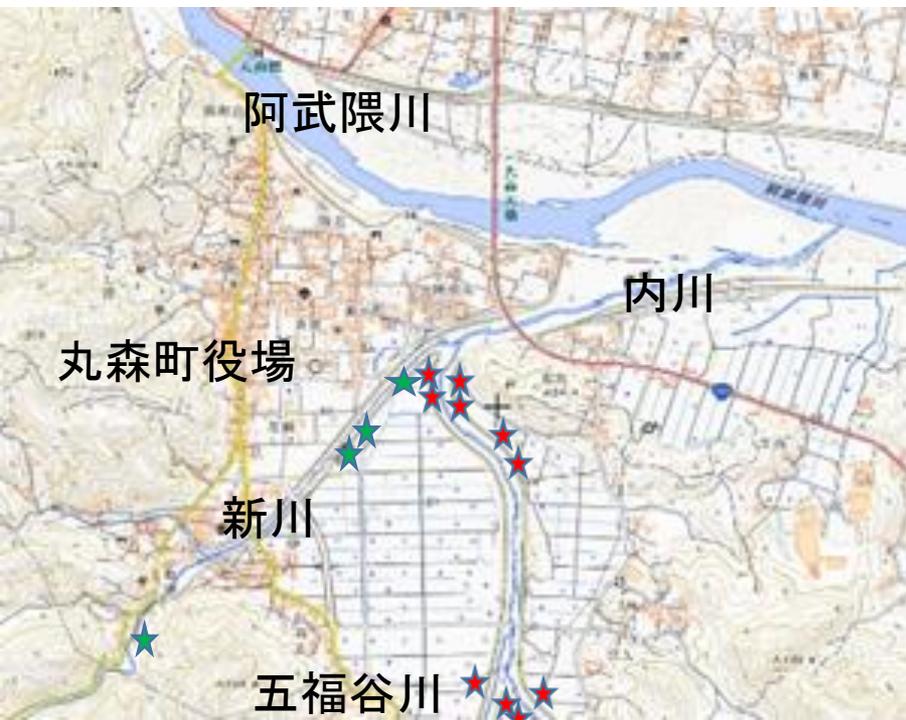
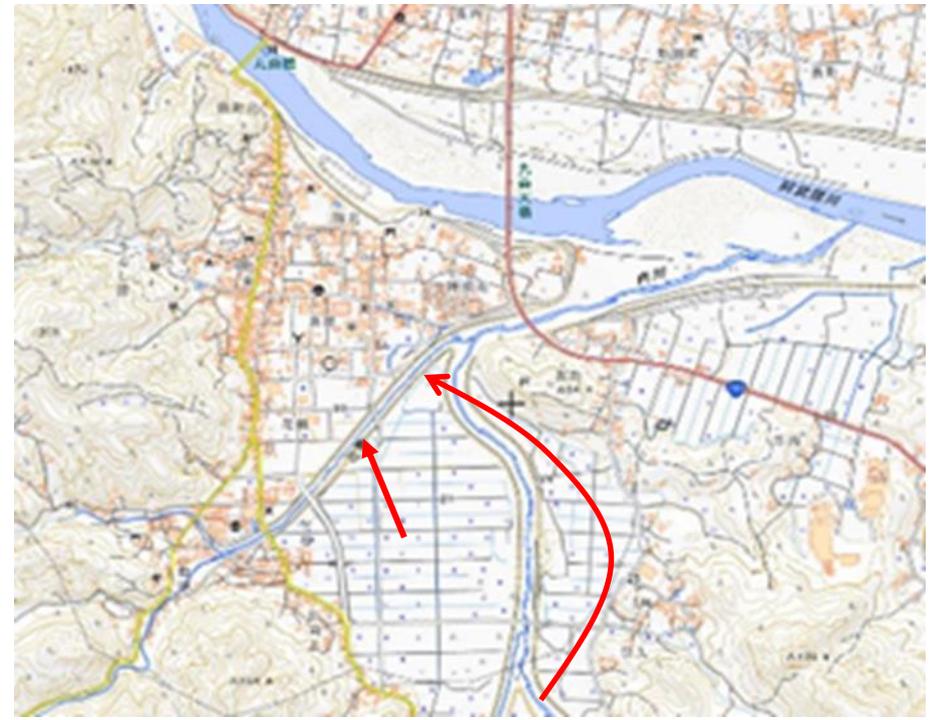
新川右岸 堤内から

- 内水外水(内川18破堤)
- 内水からの破堤
- 阿武隈は関与せず
背水はなし 自己流のみ

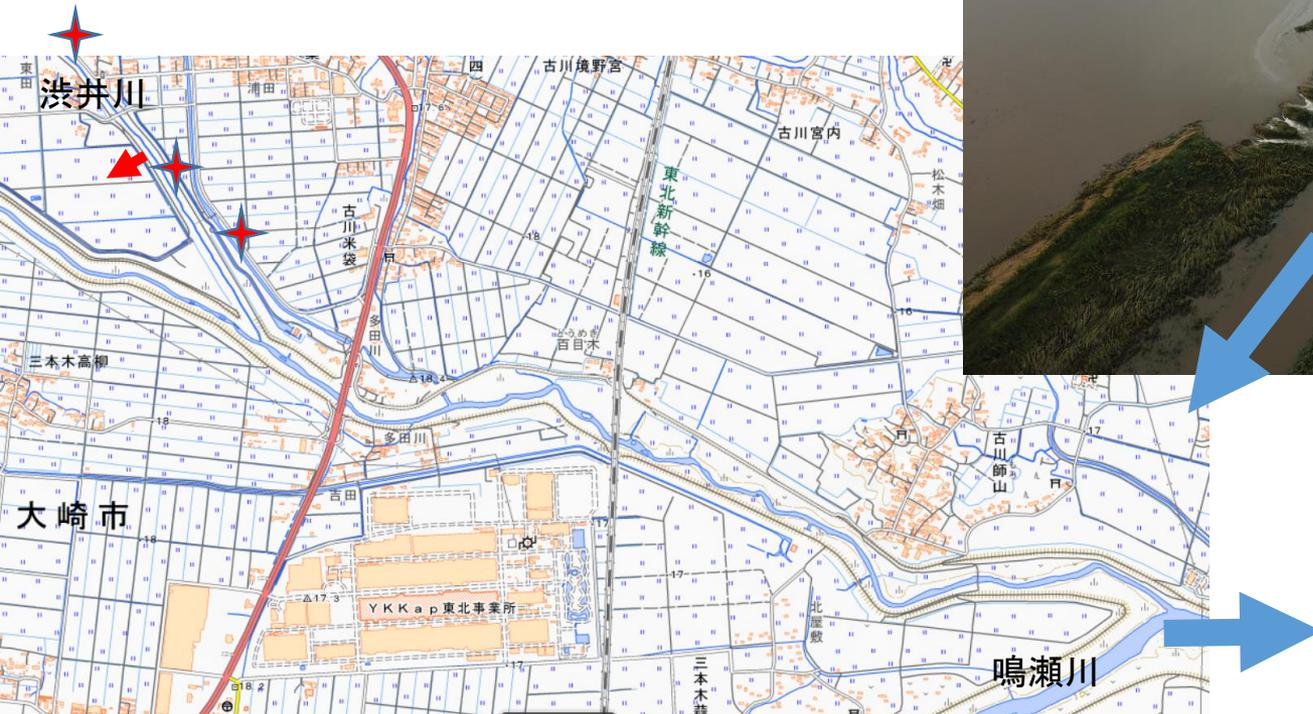
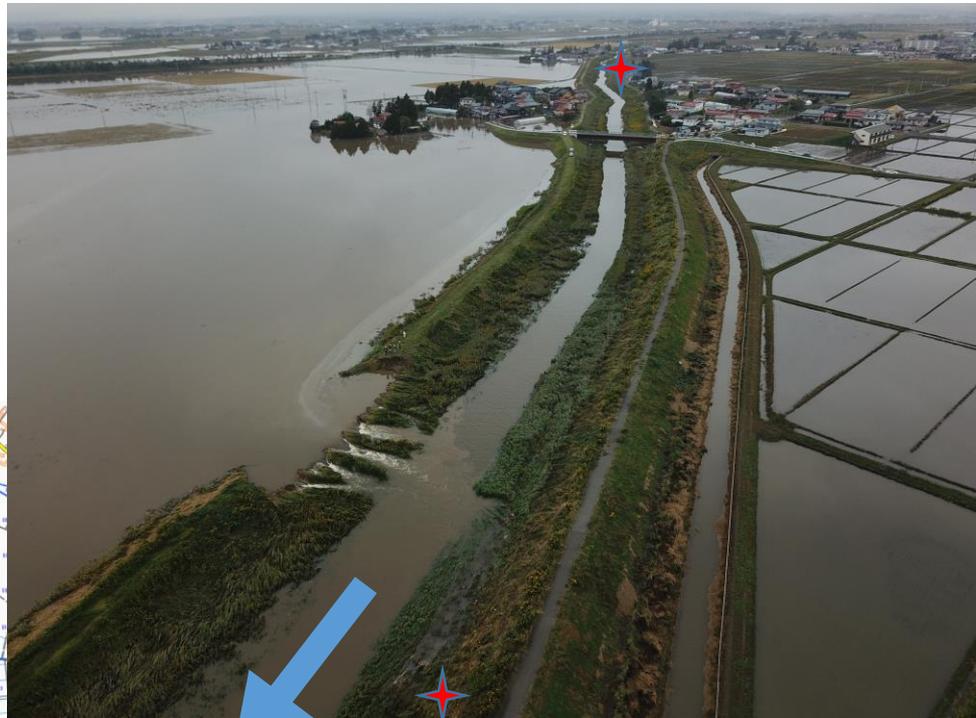
渋井川 H27年破堤

- 直線部
- 浸透破壊？

- 3.5m/8hrの上昇
- 2件の被害

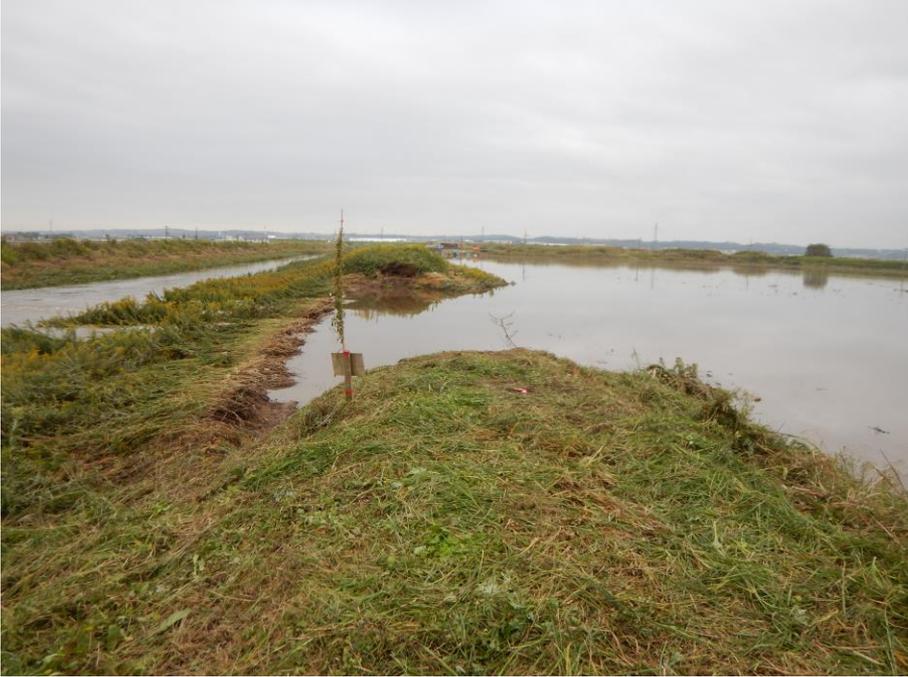
渋井川

- 堤体植生被覆
- 柔らかい
- 空隙、水みち？が見られる

越流の可能性もあり
H27は浸透破壊とされた

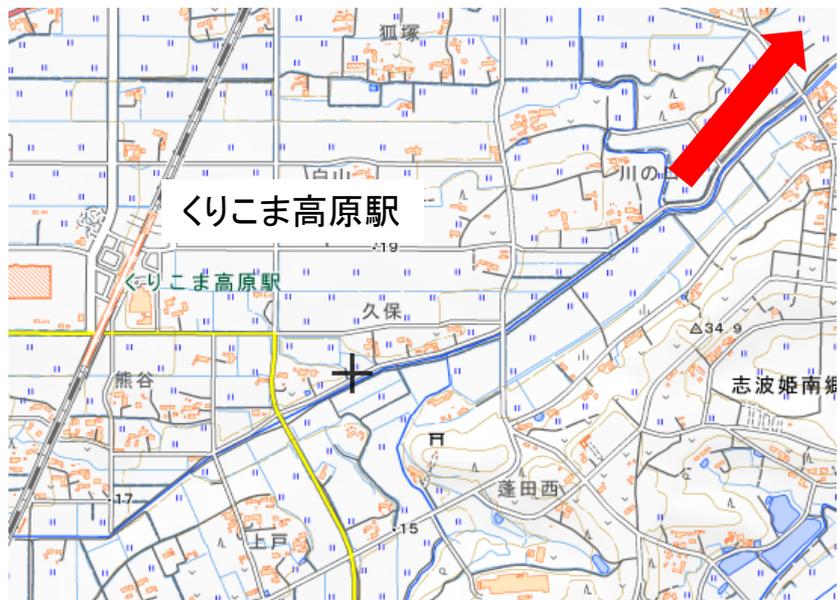
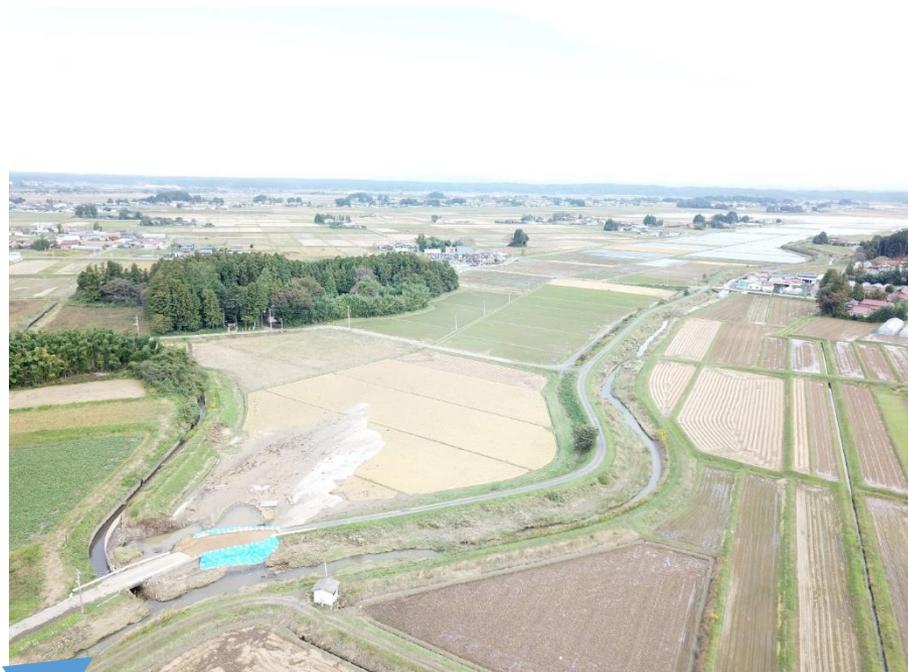
熊谷川

- 橋による狭窄部あり
- 蛇行による遠心力越流

- 1.5m/8hrの上昇
- 住宅地への被害なし

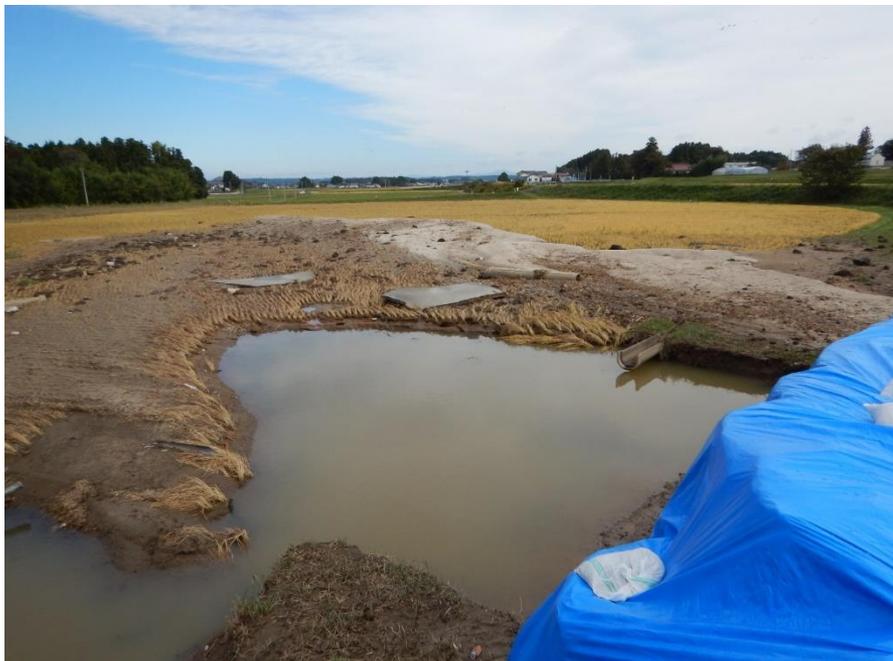
熊谷川

- 破堤外部での洗堀
- 土砂はそれほど出ていない

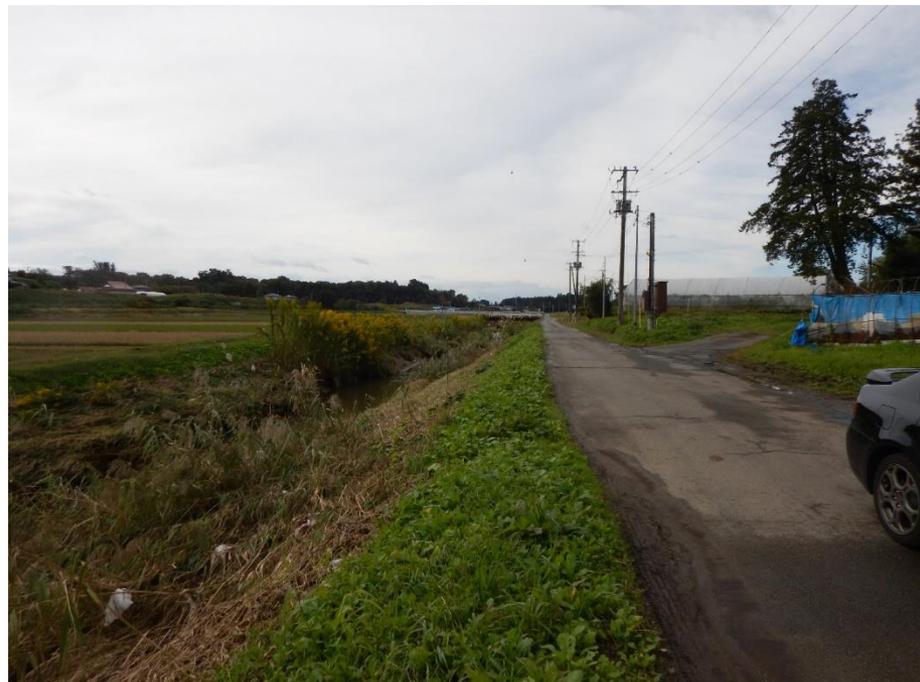
- 上流側 水田に一部溢流
- 住宅地への被害なし

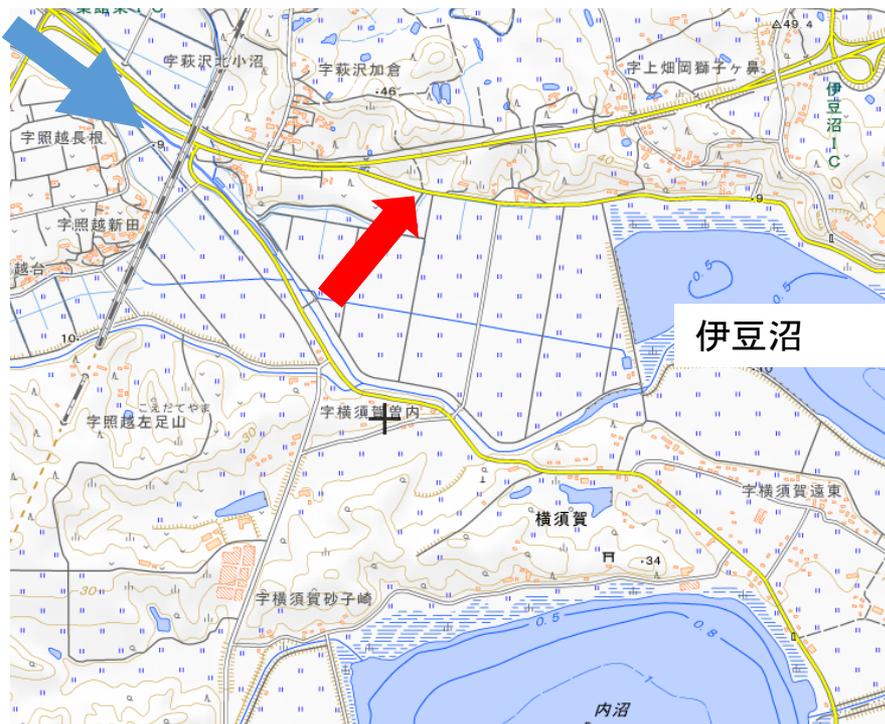
荒川 伊豆沼上流水田

- 樋門箇所(地図から) 排水機場
- 長期の浸水 低平地
- 直線部
- 住宅地への被害なし

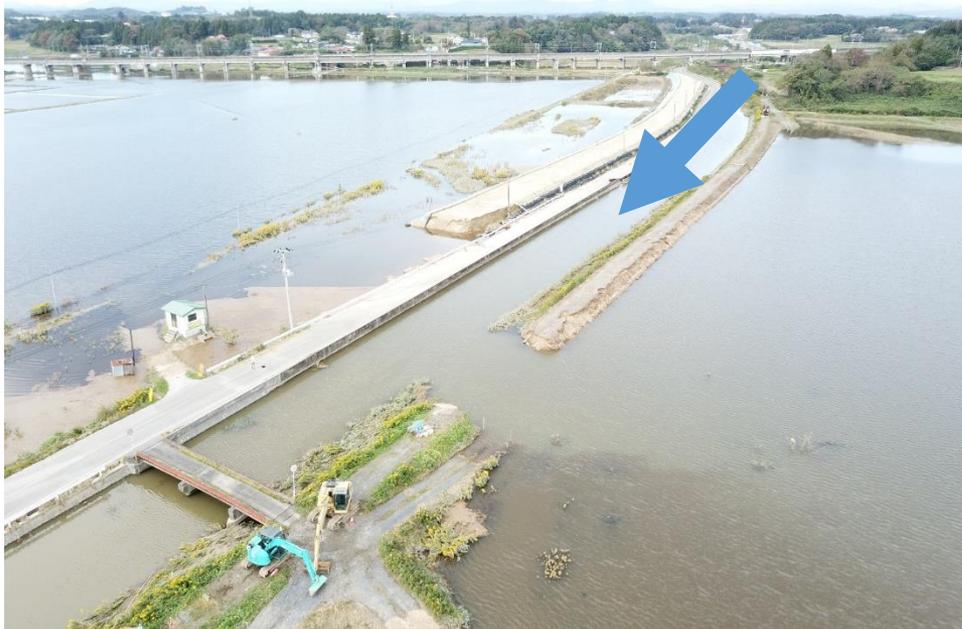
荒川 伊豆沼上流水田

- 樋門箇所(地図から) 排水機場
- 直線部

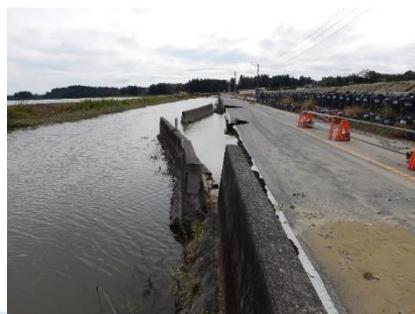
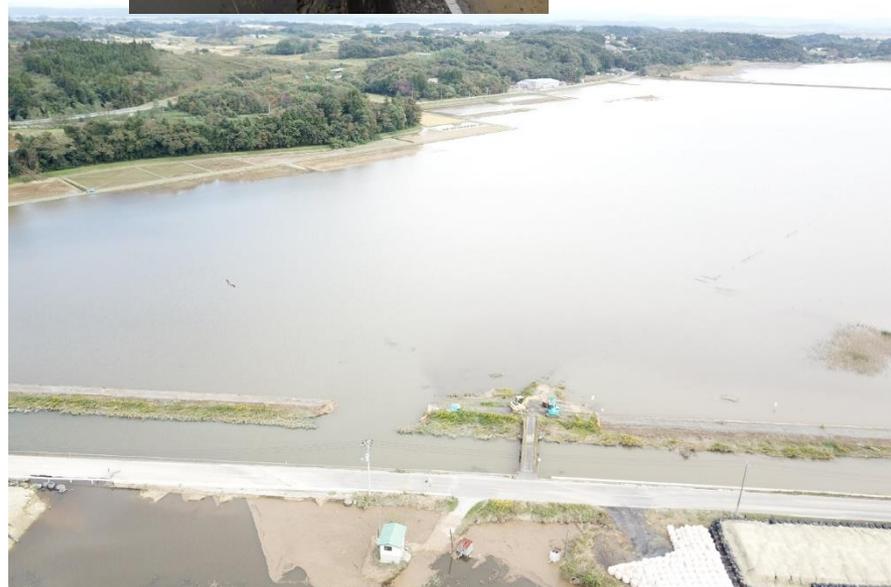
- 奥が伊豆沼 破堤前面は水田
- 手前も水田 道路護岸が洗堀

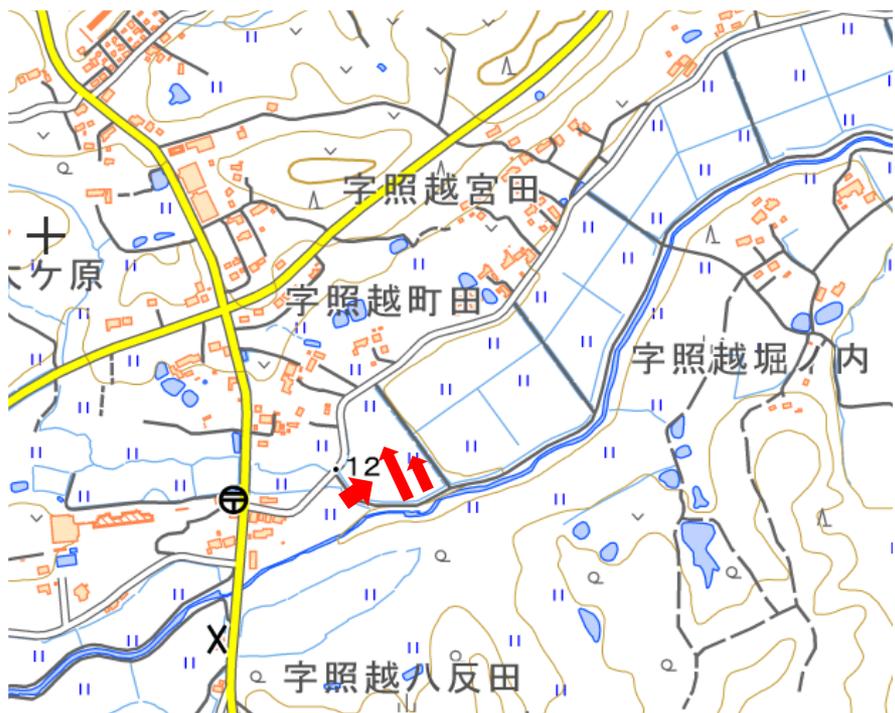
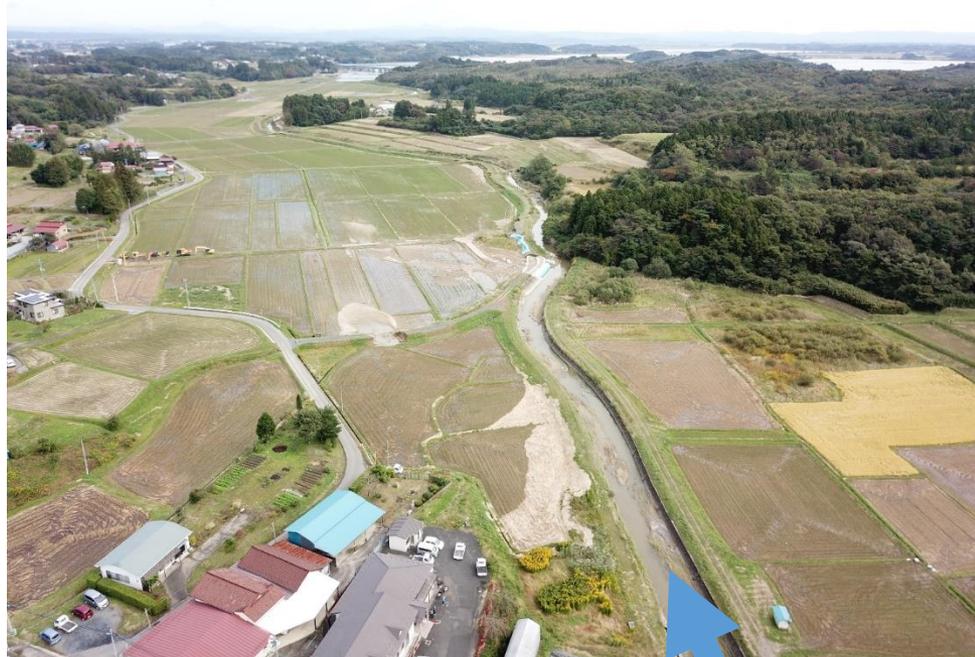
照越川 3箇所

- 越流による水田への侵入が道路を壊す
- 蛇行・狭窄部 住宅は高台にある

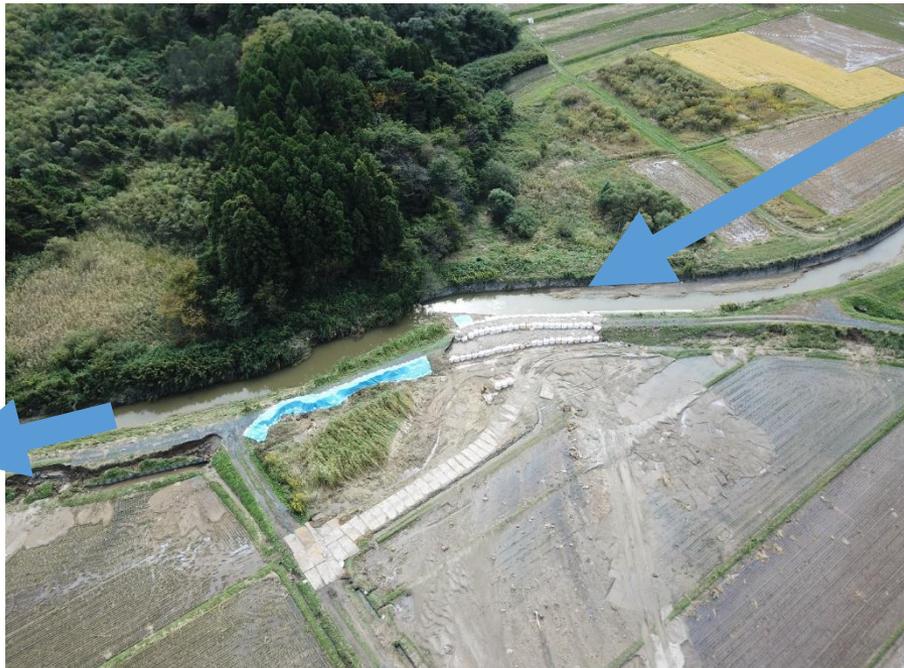
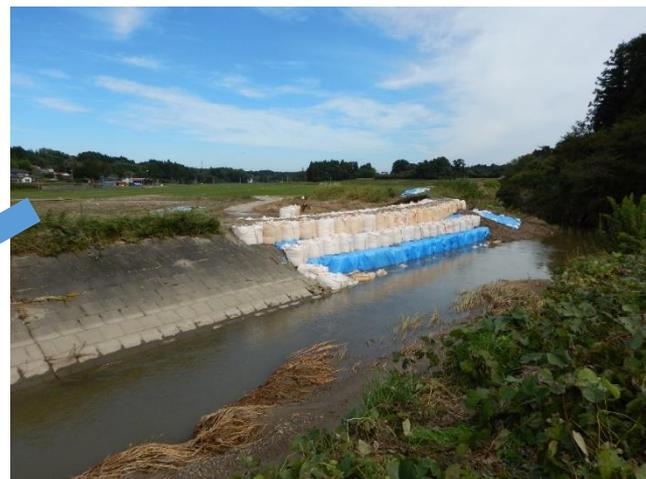
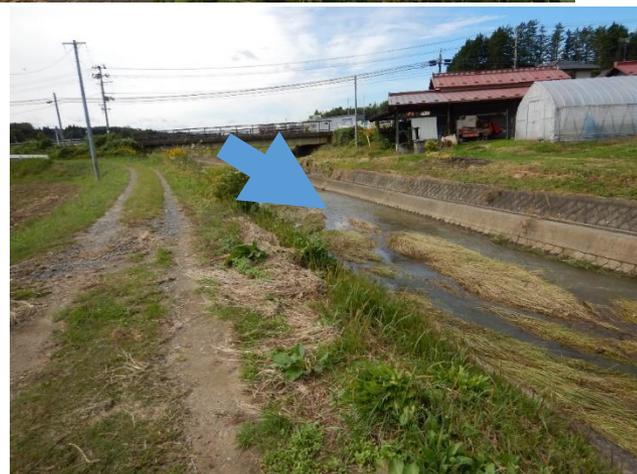
照越川 3箇所

- 越流による水田への侵入が道路を壊す
- 蛇行・狭窄部 住宅は高台にある

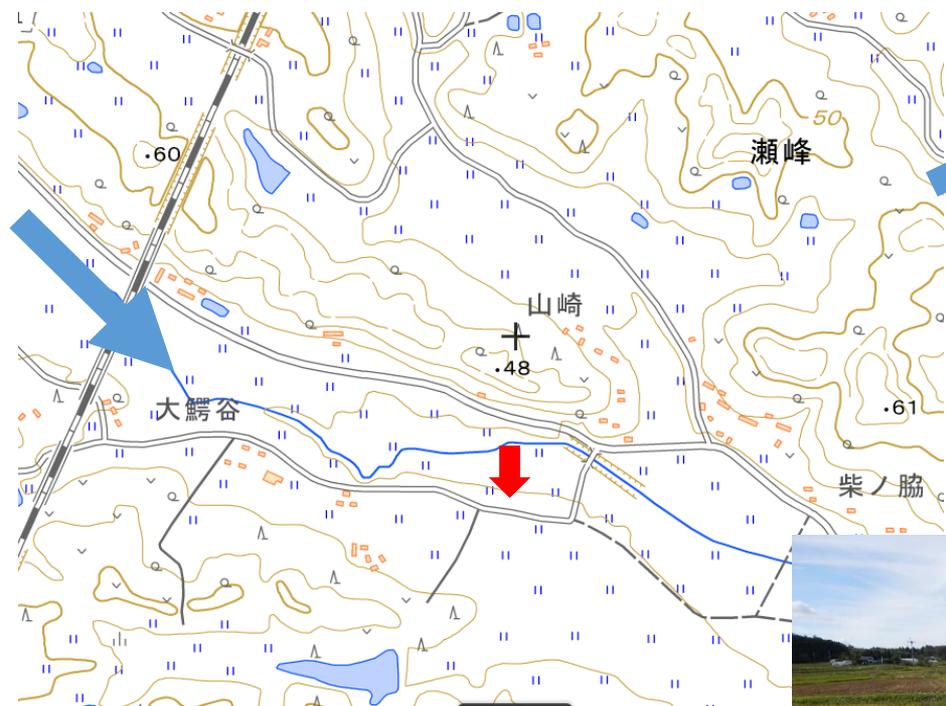
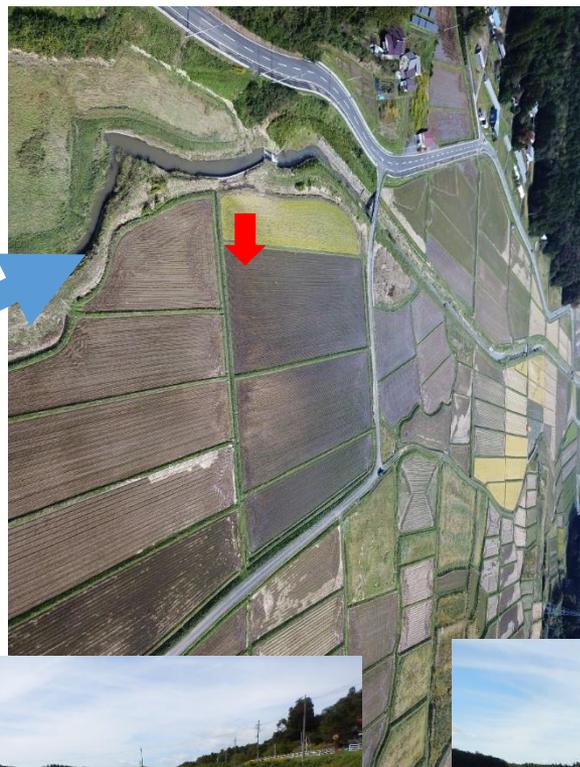
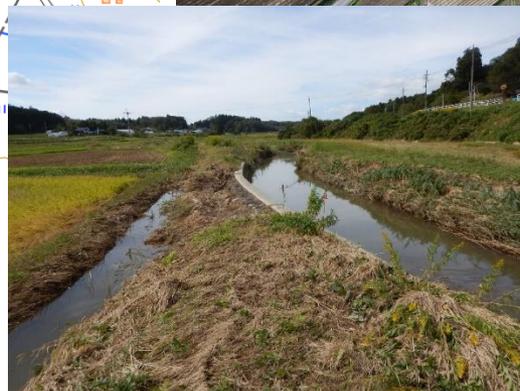
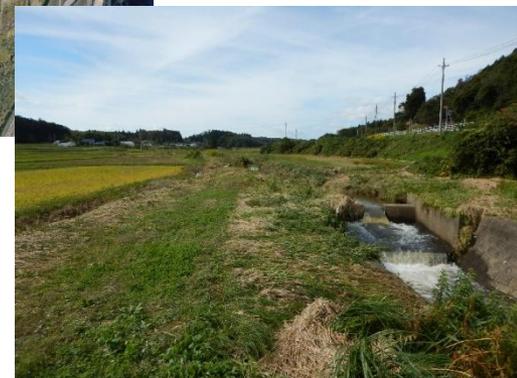
瀬峰川

- 破堤というよりも側岸浸食
- 堰がせきあげ

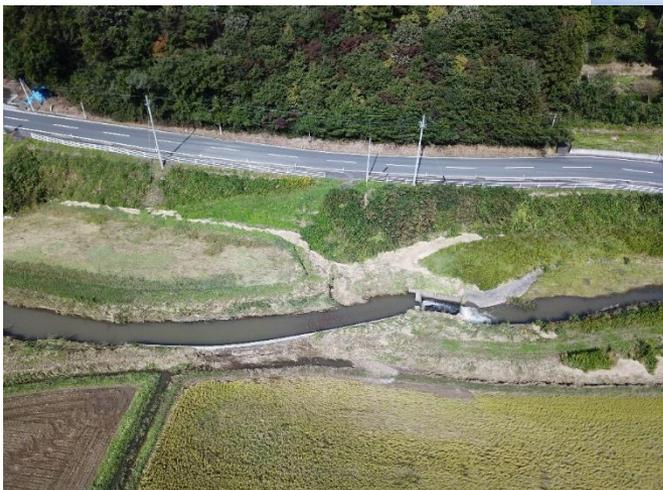
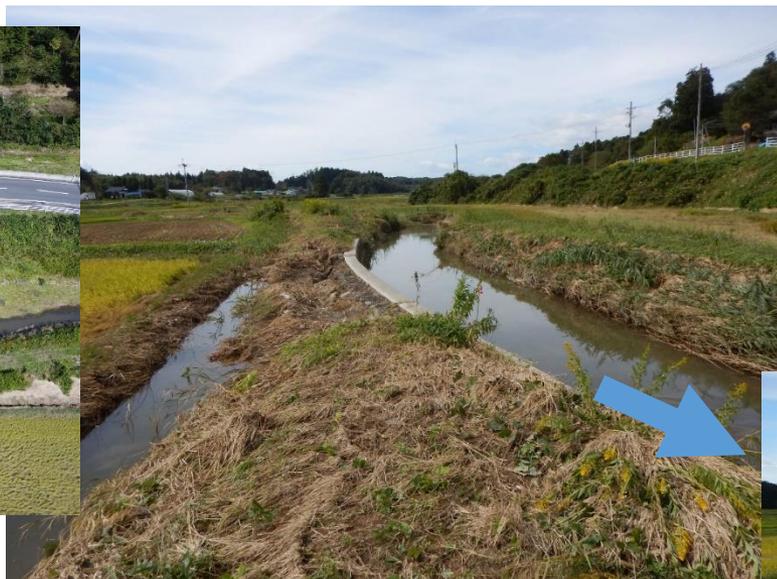
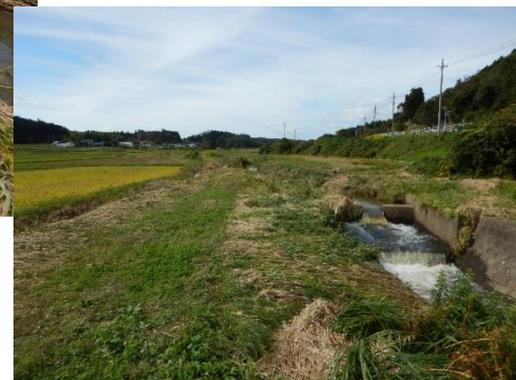
瀬峰川

- 破堤というよりも側岸浸食
- 堰がせきあげ

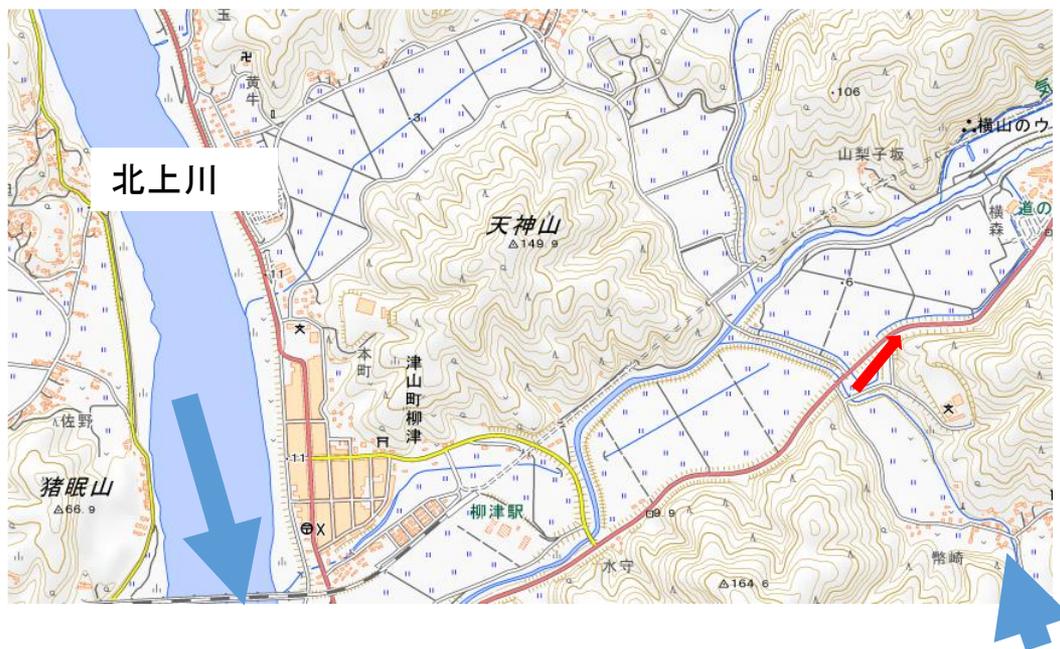
石貝川

- 屈曲部
- 国道45号線橋脚部によるせきあげ

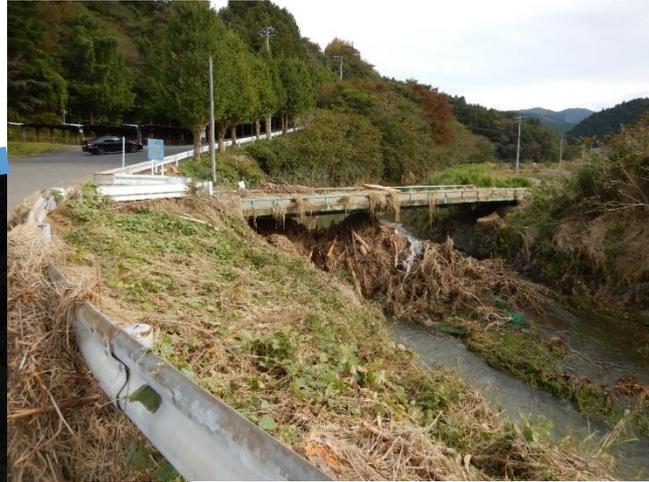
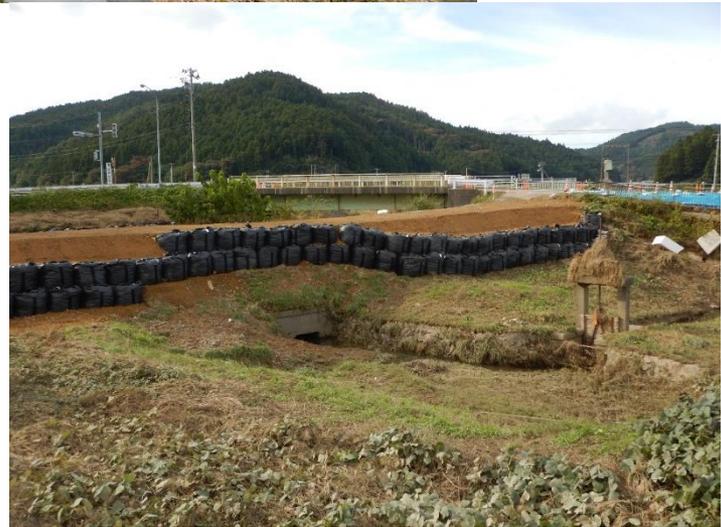
石貝川

- 直角
- 国道45号線橋脚部によるせきあげ
