令和元年台風19号の東北地区調査報告 (福島県)

水工学委員会「令和元年台風19号豪雨災害調査団」速報会
令和元年12月6日(金)

福島大学共生システム理工学類 川越清樹

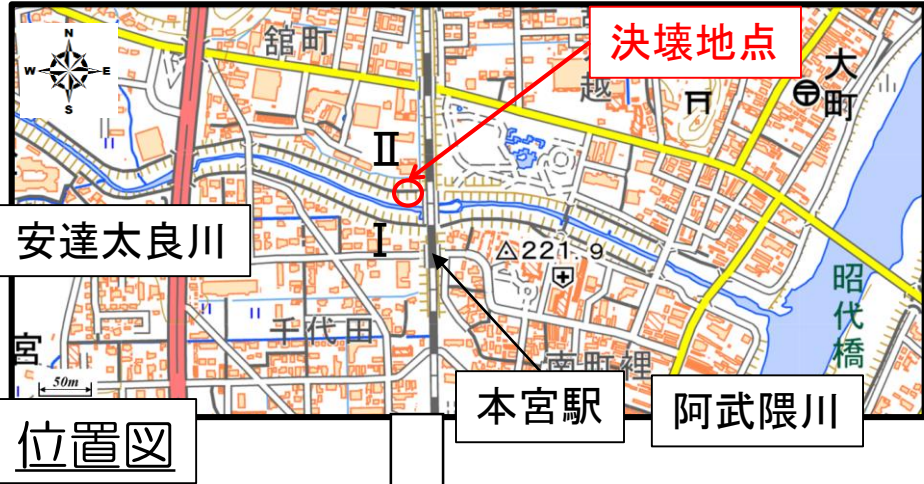
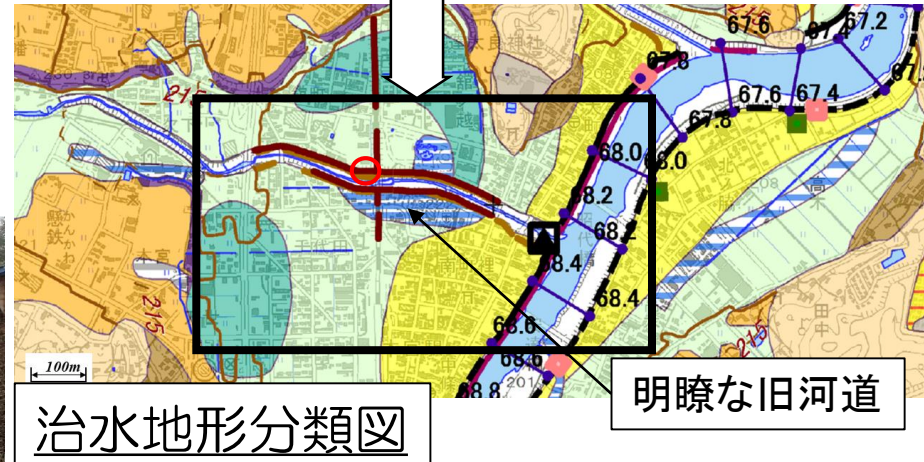
合流付近(合流部より約500m上流)の左岸側(JR東北本線と北川原田樋門)にて堤防決壊が発生した。同地区は、内・外水の双方での浸水が生じ、平地である割に起伏の大きな地形にしたい氾濫した。

決壊部は、越流痕跡とバックウォーターを示唆する漂流物の痕跡を残すが... この地域は地形分類図より明瞭な旧河道で水の溜まっている領域である。

I. 決壊した堤防と護岸破損状況(川裏へ押出)

犠牲者も多く、水位上昇が把握できなかった履歴もあった記録が残されている地域だが、危機管理水位計は地形形跡からも整備すべきポイント？

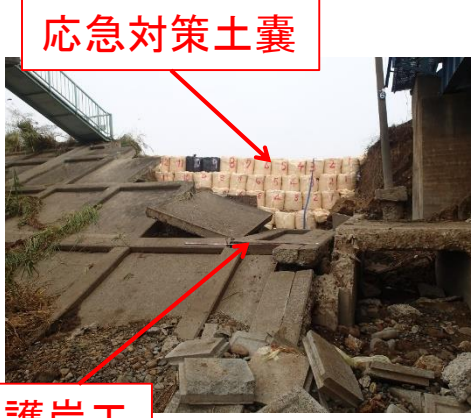
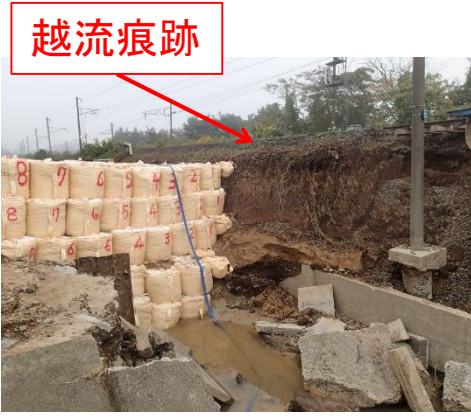
II. 堤防天端上での越流痕跡

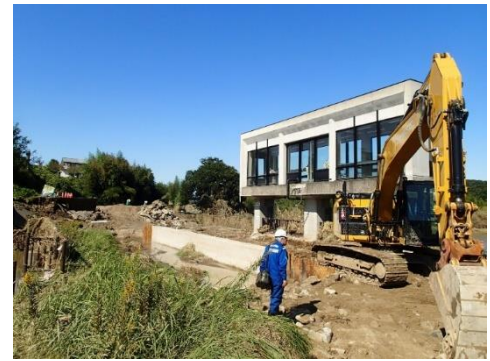
国土交通省管轄区間の阿武隈川の左岸、浜尾遊水地の第2樋門にて約50mにわたり堤内側から堤外側への越流による堤防決壊が認められた。近傍住民撮影より、堤内から堤外(河川水位低下による)への越流、決壊が記録されている。なお、遊水池には通常の流入する河川水に加えて、上流からの越流(2ヶ所)に伴う流入が認められている。

I. 決壊した堤防 (応急復旧中)

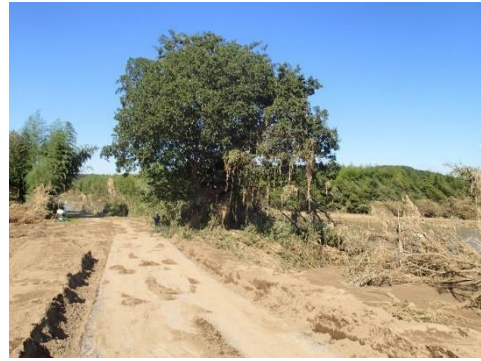
II. 決壊した堤防 下流側の越流痕跡

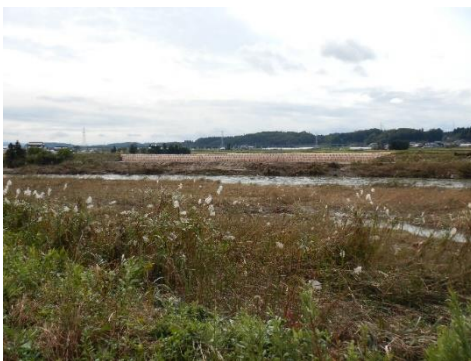
河道蛇行，平坦面の当該区間は，大雨出水時には堤防越流，浸食，決壊が多く認められていた履歴を持ち，台風19号時も堤防決壊が集中して認められた。概ねが越流に伴う堤防決壊である痕跡が示されている。

I. 決壊した堤防

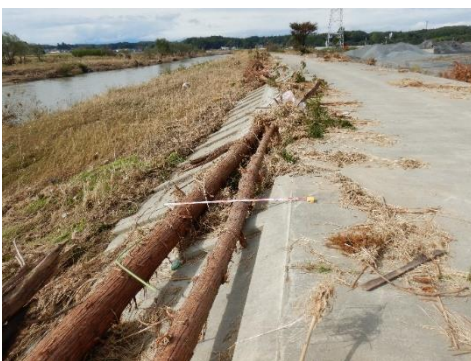
II. 護岸堤防の状況

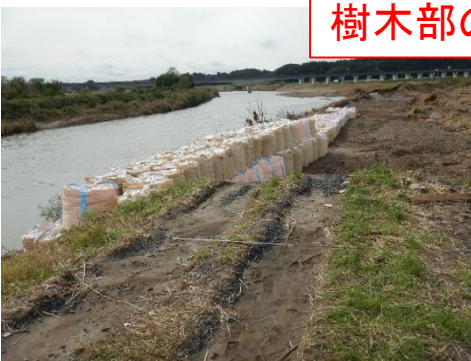
IV. 決壊堤防

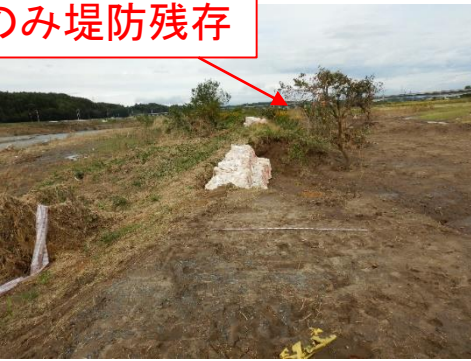
曲度の大きい最上流の蛇行部で決壊が生じているが，決壊する場所，決壊しない場所が共存している。また，川裏側に樹木が存在した場合，決壊に至らない浸食抑制効果が機能した形跡も残されている。

IV. 決壊堤防と残存箇所

樹木部のみ堤防残存

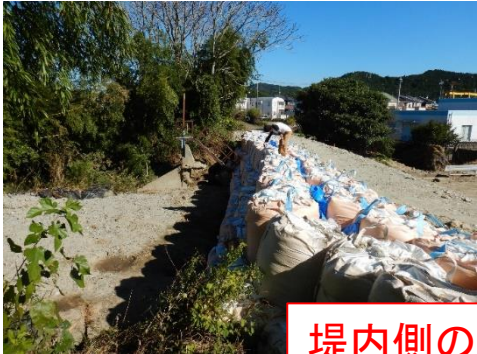
堤内側の状況 決壊
堤防部のみ河川と空間直結している

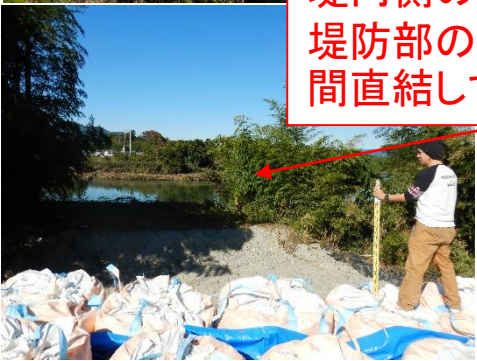
I 中島町堤防決壊

群発した堤防決壊に関して現地調査を行ったが、いずれも決壊発生のプロセスが異なることを示唆する結果を得た。

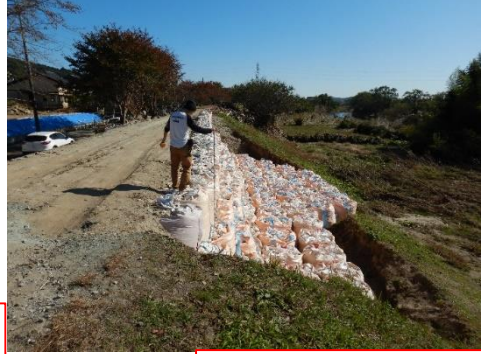
堤外側のパイピング

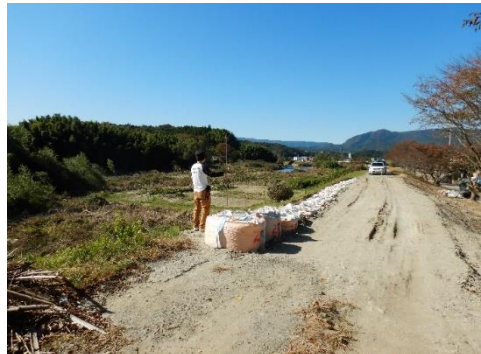
植生の傾倒方向

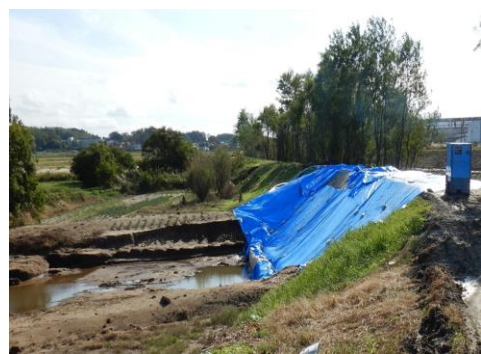
蛇行部ではない稀有な堤防決壊であり、当該部では湧水が顕著である。また、湧水に合わせて旧河川を示唆する湧水の流出痕跡が現れている。堤防本体の浸透破壊ではなく、周辺の外的要素による湧水による特異な破壊が生じている可能性が認められる。

I 谷田川堤防決壊
湧水顕著

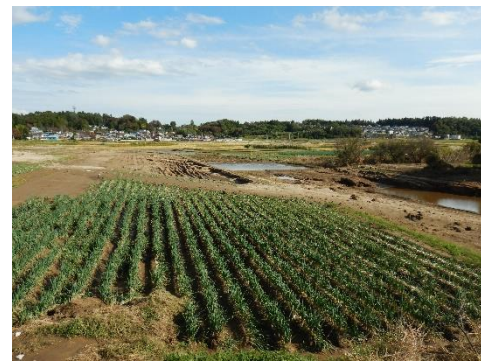
II 旧河道で認められる河川流下
