平成 25 年 10 月台風 26 号による 伊豆大島豪雨災害調査報告書

2014 年 3 月

土木学会・地盤工学会・日本応用地質学会・日本地すべり学会

平成 25 年 10 月台風 26 号による伊豆大島豪雨災害緊急調査団

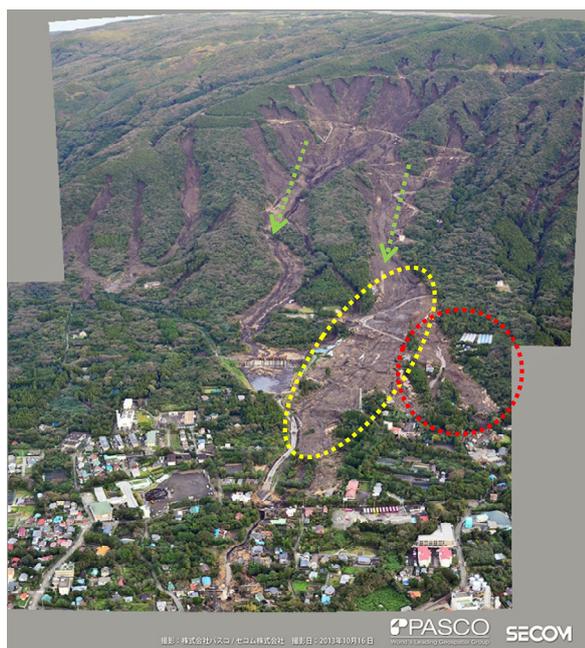
図 1.1-4 土砂災害発生地域全体の航空写真⁶⁾

台風26号による土砂災害としては、東京都大島町各地で見られ、島西部に位置する元町地区周辺域、北部の岡田地区・泉津地区の背後斜面域、三原山山頂部のカルデラ内部、などにて集中的に発生した⁵⁾。このうち、元町地区周辺の大金沢において大規模な土砂災害が発生し、上述したように、死者・行方不明者数39名という甚大な人的被害が生じた。図1.1-4は大金沢流域における土砂災害発生地域の全体の航空写真を示す⁶⁾。今回の被災地域は、14世紀に御神火スカイライン上方の割れ目噴火か

今回の斜面崩壊に起因した泥流の経路は、図1.1-4中の緑色の矢印のように、大きく二つ存在する。一つは、神達地区に流れ込んだ経路であり、もう一つは堆積工に流れ込んだ北側の経路である。両方を合わせると、南北約600mの広い範囲から斜面崩壊が発生し、複数の場所から斜面崩壊が発生したことが分かる。火山灰性の地質であるため、地質の空間的な変化が少ないことを考えると、これらの斜面崩壊は比較的近い時間に発生した可能性が高いが、起点が異なるため同時に発生して一気に下流に流れたとは考えにくく、数波に分かれて下流に流下したと考えられる。泥流の発生時間と降水量との関係は5.1や5.4を参照されたい。

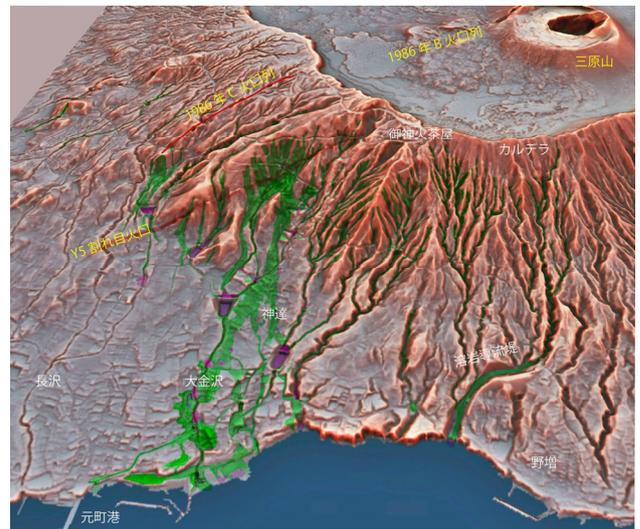
図3.1-5 2013伊豆大島災害判読図³⁾

この図は、発生後の斜め写真とレーザー計測による1mDEMの赤色立体地図および地形変化量図を総合的に判断して作成した平面図を、図3.1-4の鳥瞰図に重ねて表示したものである³⁾。緑色の部分が、表層崩壊発生域および土砂移動域であり、必ずしも土砂の堆積域を示す物ではない。なお、赤紫色の部分は、流木が特に集積した部分で、砂防ダムと重なっているところが多い。この図から外輪山斜面で発生した崩壊土砂の、移動経路と地形の関係が把握できる。谷地形がよく発達している場合は、最上流部で表層崩壊が発生しているにもかかわらず、下流域で土砂氾濫がほとんど起きていないことがわかる。

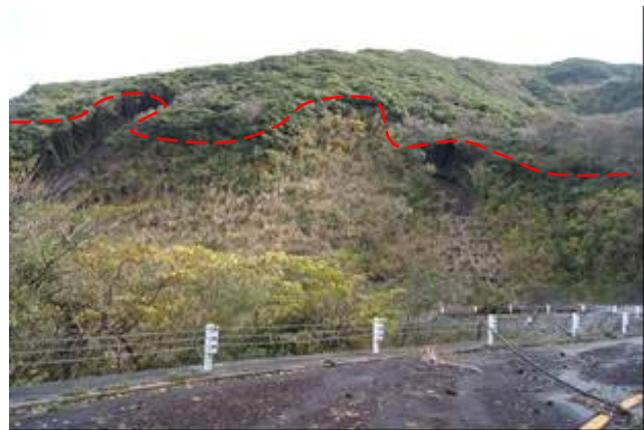
写真 5.2-1 遷急線（赤破線）付近の左右の表層崩壊と中央は過去の崩壊地でヤシャブシなどの植生が繁茂（①地点）

と、崩壊深度に比較して崩壊幅が広い特徴がある¹⁾が表層崩壊としては一般的な規模と形状である。火山地域でよくみられる表層崩壊タイプで、表層の植生部分を主体にマットのような薄い層が崩壊するもので根系層崩壊²⁾と呼ばれる。このような表層崩壊が図5.2-2に示すように並行して発生したため、崩壊で発生した土砂流が交錯して流下し、広大な裸地が形成されたものである。具体的な崩壊例は写真5.2-2, 5.2-3に示す通りで、崩壊深度は1m以下と浅く、崩壊幅は最大でも50m程度にとどまり、崩壊土砂はのり枠や道路を横断して斜面方向に流下している。

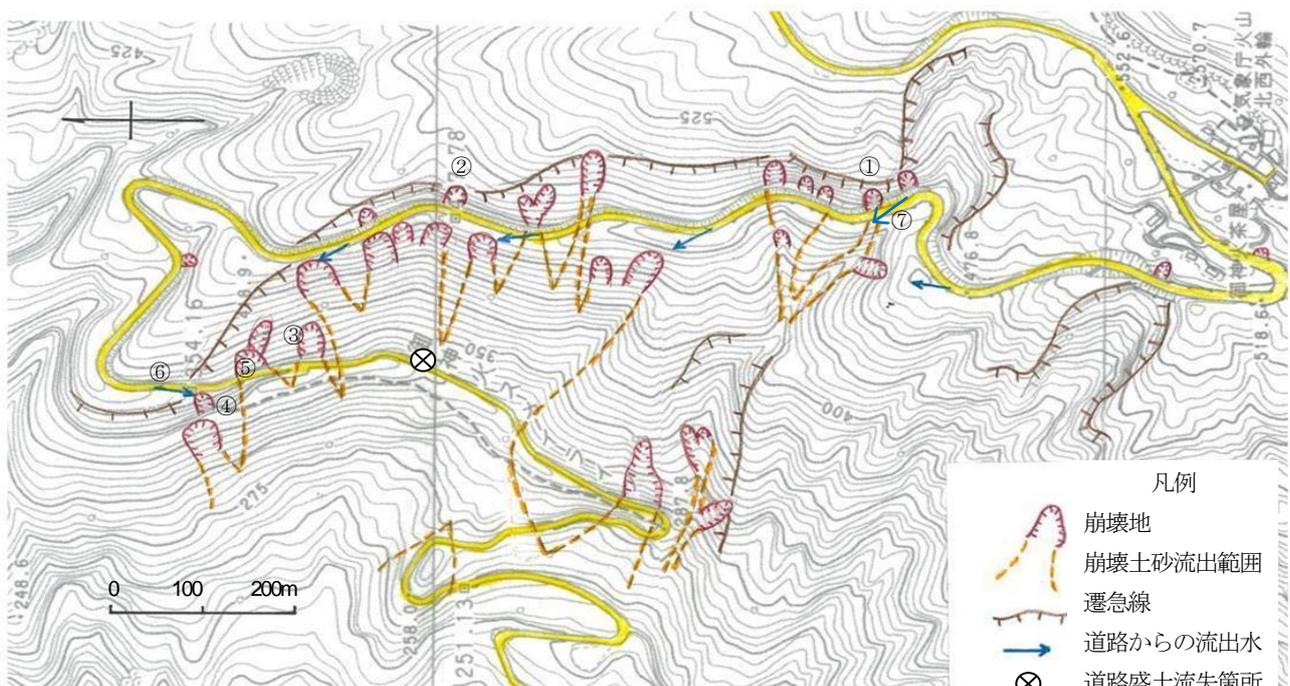
図 5.2-2 表層崩壊位置図（①~⑦は写真撮影地点）（国土地理院の火山基本図白地図を使用）

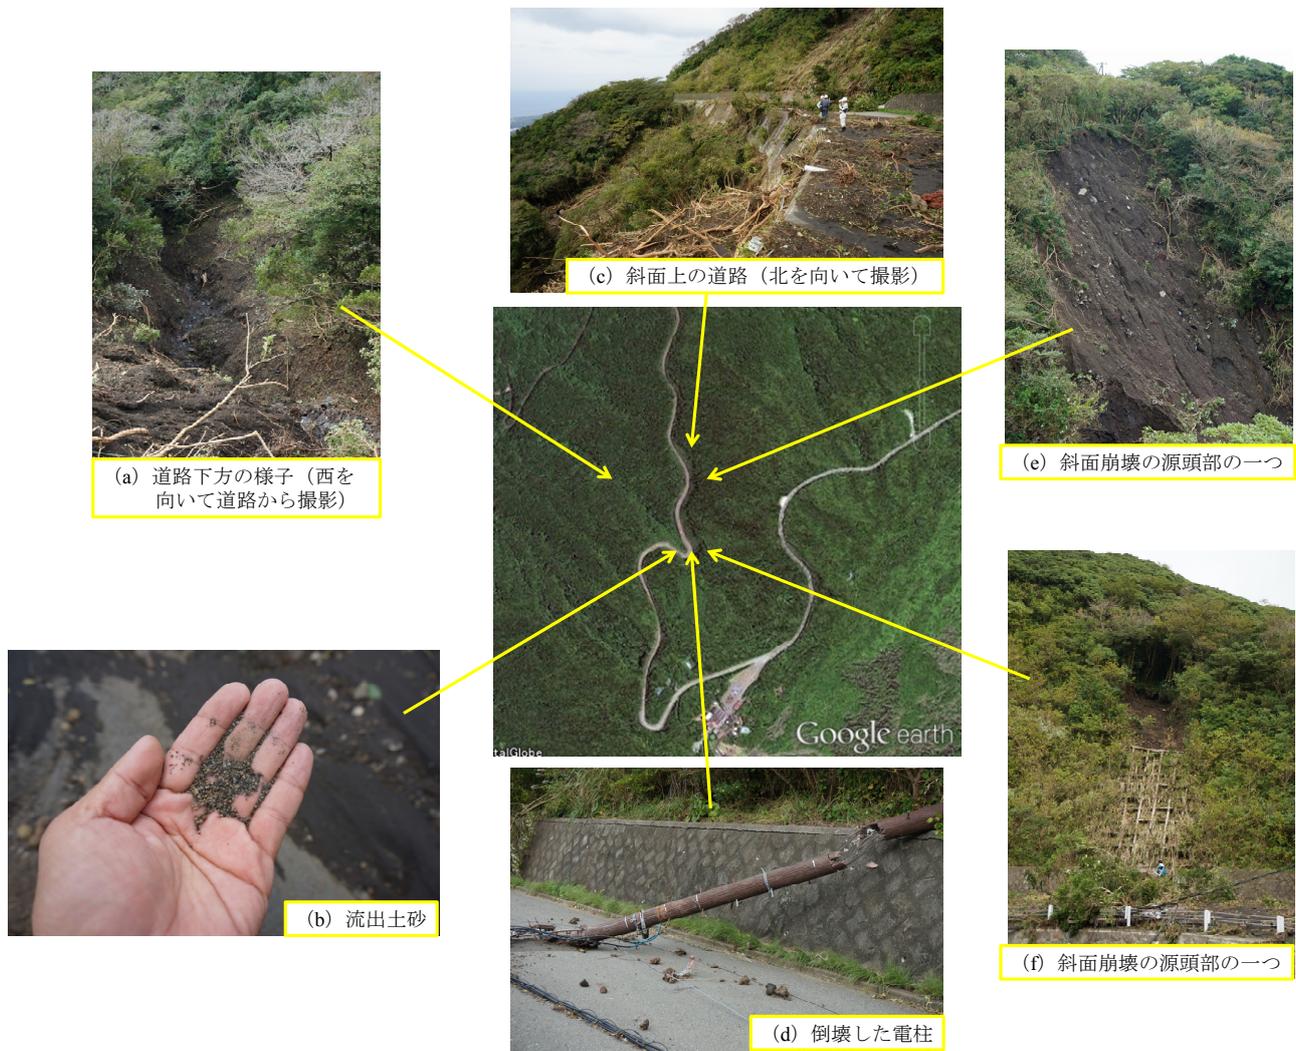
図5.5-4 源頭部周辺の様子

崩壊厚さは約50cm、それぞれの崩壊幅は5m以下であった。これらの斜面崩壊によって、図5.5-4 (c) と (d) に示すように、道路上の電柱、ガードレール、道路標識などが破壊され、道路上には土砂と樹木が氾濫していた。流出した土砂は、図5.5-4 (b) に示すように、平均粒径約0.5mmの火山灰であった。調査地の崩壊斜面からは、火山灰層の下に存在すると思われる溶岩層は見られなかった。

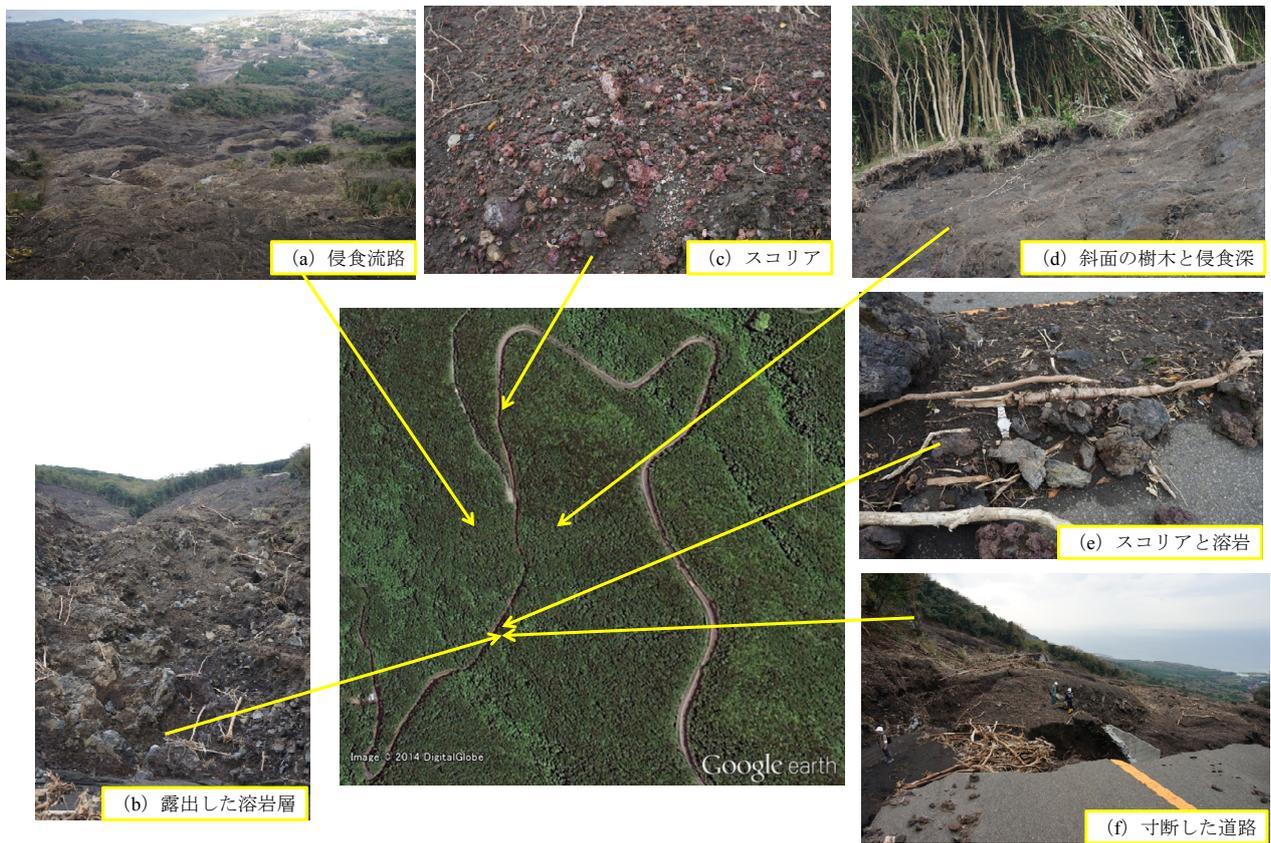
図 5.5-5 中腹部の様子

図5.5-5に、図5.5-4よりも北西の中腹部の様子を示す。図5.5-5 (a) に示すように、中腹部では泥流及び豪雨によって地盤が侵食され、流路が形成されたことを確認できた。地盤の土砂は粘着性を有しているようであり、流路幅が狭く、流路深が深い形状特性を有していた。中腹部で地盤が侵食された領域の多くはこのような粘着性材料を含む地盤が露出した状態であったが、図5.5-5 (b) , (c) , (e) に示すように、一部の地盤からはスコリア層や溶岩層が露出しており、10cm～1m程度の粒径の岩石が流出していた。ただし、後述するように、これらの岩石は下流の宅地までは到達していなかった。前述のように、侵食厚さは非常に薄く、図5.5-5 (d) に示すよう

に、多くの領域で侵食厚さは1m以下であった。

泥流による土砂は、道路を横切るように流れてる場所が多かったが、寸断させるほど道路を破壊した場所は図 5.5-5 (f) に示す1カ所のみであり、多くの場所では道

路の損傷は少なく、道路は斜面崩壊や泥流による土砂や流木の堆積域となっていた。

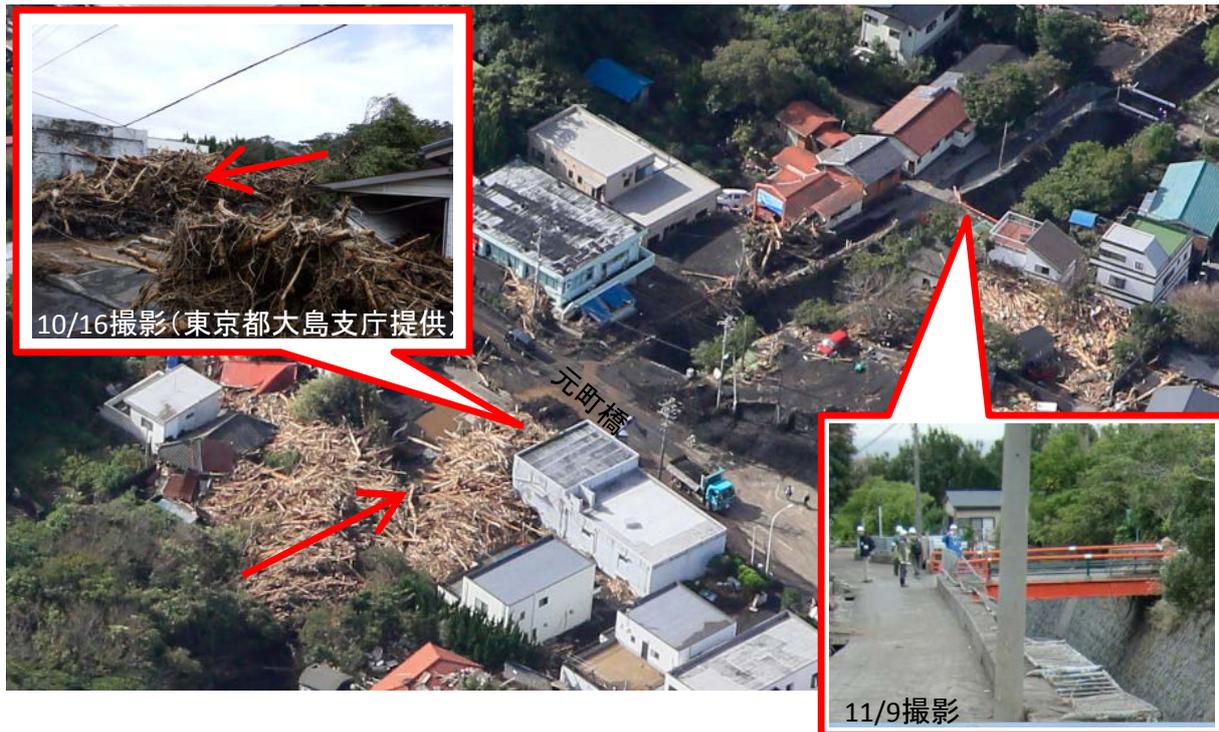
図5.7-8 大金沢での流木捕捉状況（空中写真：国交省提供）

このように、流木が橋梁に引っ掛かることによる河道閉塞もしくは河道断面積減少による洪水氾濫は様々な水害で観測されている（例えば、近年では2012年九州北部豪雨災害⁴⁾）。そのため、流木が捕捉されにくい橋梁構造の検討等のように、山間部の渓流域で生じやすい流木起源の洪水氾濫を最小化するための橋梁設計の検討が不可欠である。

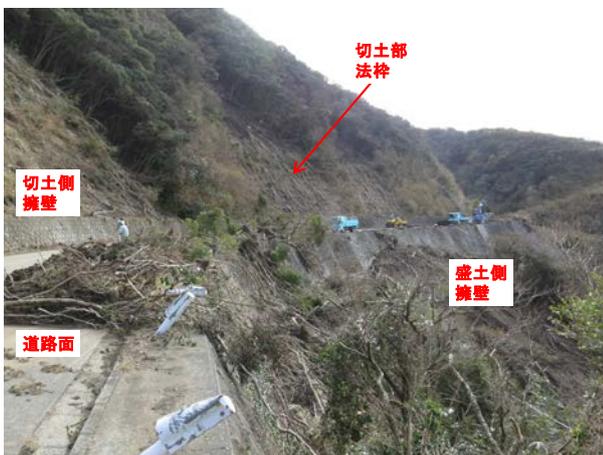
図5.8-2 スカイライン上部の源頭部付近の様子

図5.8-1Aの土石流について、スカイラインの最上段(源頭部付近)では、ガードレールなどの付帯設備は流れ落ちているが、道路面、切土側/盛土側の擁壁、切土法枠工とも、構造物にはほとんど損傷がなかった(図5.8-2)。切土側法面は、ほぼ全長にわたって、擁壁と法枠工が組合せて設置してある。斜面崩壊は、法枠工よりも上の部分、および、沢との交差などのために法枠工のなかった部分で生じた(図5.8-3, 4)。

法枠工のほとんどは植生で覆われて見えにくいですが、斜面崩壊のあった箇所は、植生が土砂流によってなぎ倒され、法枠がむき出しになっている。そのような場所でも、法枠の変状や亀裂はほとんどない。盛土側の擁壁も、すぐ下の斜面が崩壊、あるいは浸食を受けている場所であっても、壁体に変状はない。道路面や路肩が壊れている箇所もなかった。

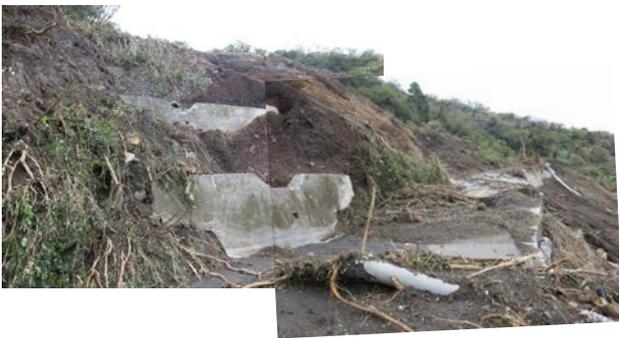
図5.8-17 スカイライン法面の砂防堰堤

図5.8-12に見えるような排水設備や、図5.8-17などの砂防堰堤などがあつたが、大きな損傷は多くはなかつた。スカイラインに沿って、L字・U字型の排水溝もあり、路肩と一緒に浸食された部分を除くと、排水溝自体の被害は少なかつた。ただし、図5.8-7に見える排水路など、中腹の侵食の激しい場所では、周囲の侵食に伴って被災

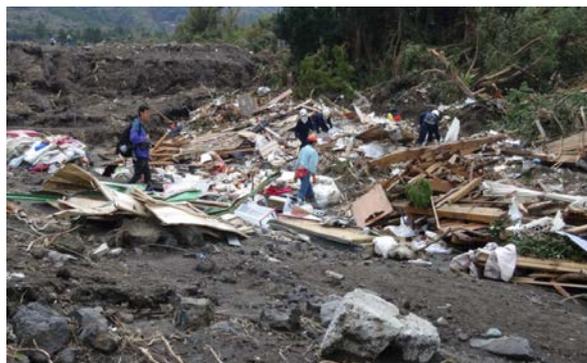
写真 6.2-1 神達地区での立木際に残存した家屋，家財の破片

神達地区でのほとんど多くの家屋は土台のみを残し流失している中で、立木際には散在した家屋、家財の破片が見られた。特徴的なことは、これらの破片が土砂で汚れておらず、あたかも水流によって吹き飛ばされたような光景であった（写真6.2-1, 2）。こうしたことも降雨が長く継続したことで土砂濃度の低い流れ（水流的）が後続流として生じたことを推測させる。なお、江頭によると泥流の堆積勾配は4.8度程度と見積もられ⁹⁾、また、竹林による泥流シミュレーション結果からも神達地区では土砂堆積が生ずる⁹⁾。これにもかかわらず、被災後の地形にはこうした堆積現象が顕著に見られないのは、後続流が一旦堆積した土砂を下流に掃流したことによると推測される。

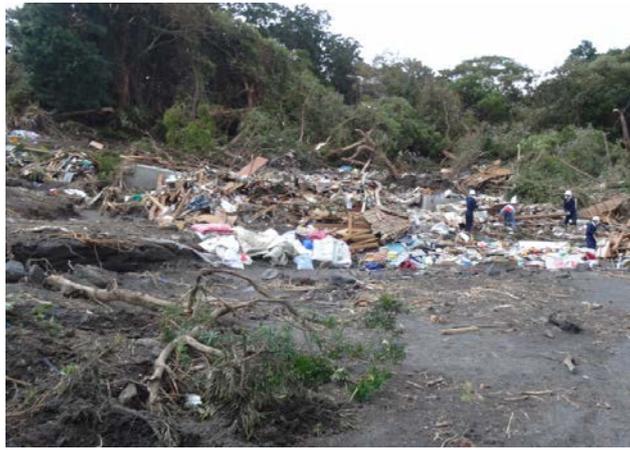
写真 6.2-2 神達地区での立木際に残存した家屋、家財の破片
