兵庫・京都・岐阜水害・土砂災害調査  
最終報告書

土木学会水工学委員会

2015年7月

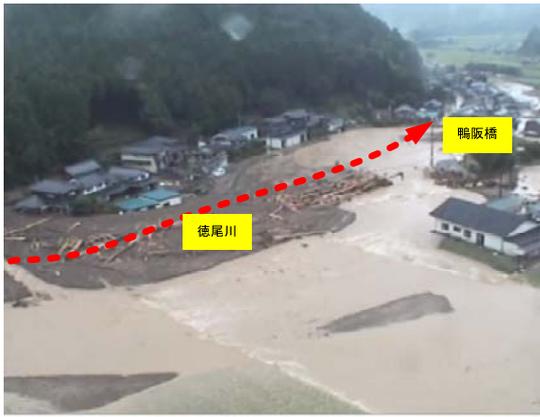
図-3 徳尾川における土砂崩壊と河道閉塞  
(兵庫県防災ヘリ映像より)

斜面から数多くの土砂流出が発生していることがわかる。特に、前山川の支流である徳尾川では山腹からの大量の土砂流入による河道閉塞や鴨阪橋での流木の堆積により、河川流の越流氾濫が広範囲に発生した。図-3に示した兵庫県防災ヘリからの画像(8月17日撮影)よりその様子がよくわかる。この地区では、土砂の流出に伴って多くの家屋が破壊され、犠牲者もでていた。図-4は鴨阪橋に引っかかった大量の流木であり、河道を完全に閉塞させている。ただ、10月24日の再調査の際には堆積土砂はほ

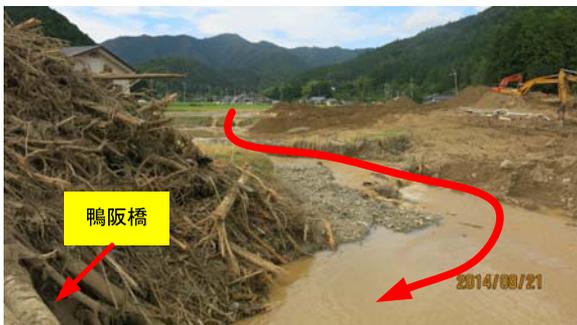
図-4 徳尾川における流木の集積(8/21)

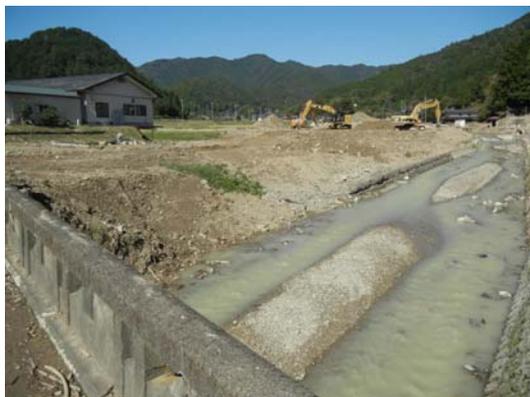
図-5 徳尾川の復旧状況(10/24)

ぼ撤去され、概ね元の河道が復元されつつあった(図-5)。

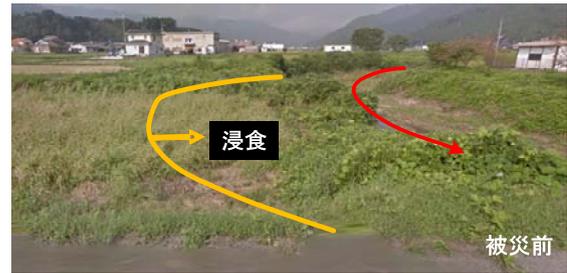
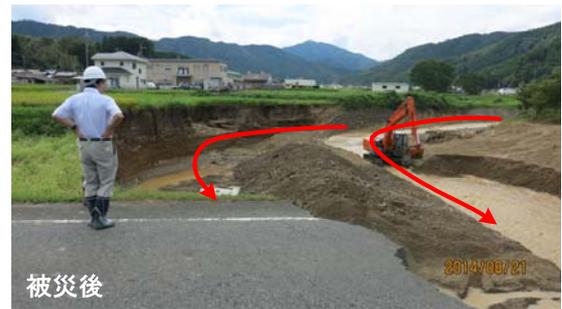
図-7 八日市橋の被災前後の状況

八日市橋は前山川が大きく屈曲した水衝部の下流側に位置する(図-6)。図-7に被災前後の写真を比較した。水衝部はハードな護岸ではなくかごマット等のソフトな護岸で保護されていたが、堤防満杯まで増水した流れが水衝部である右岸の側岸を大きく浸食した結果、最終的に落橋を引き起こしたものと思われる(図-8)。側岸浸食面の高さは約4.4mでほぼ鉛直に切り立っており、簡易計測による流下方向の浸食長さは約74mに及んでいることがわかった。10月24日の再調査時点では落橋部分の撤去、流失部分の埋め戻し、および土嚢積による河岸保護対策が施されていた(図-9:ドローンによる空撮写真)。

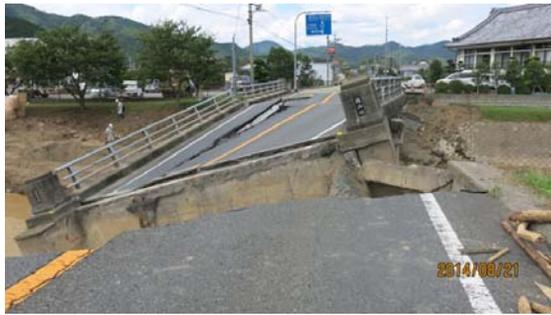
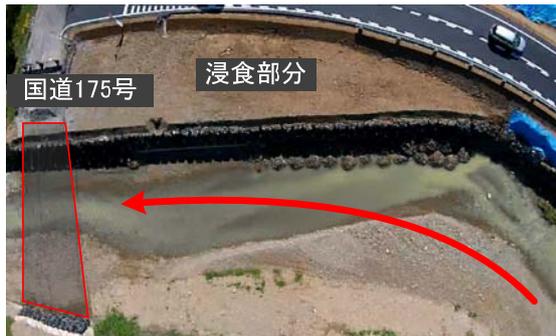
図-8 八日市橋の被災

(a) 八日市橋の落橋状況(8/21)

(b) 八日市橋の復旧工事(10/24)

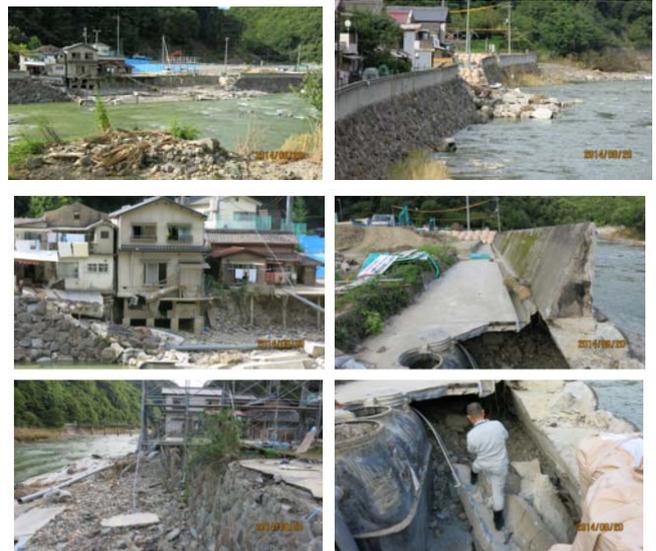
川側への護岸の倒壊という事故を引き起こした。図-9にその状況を示した。倒壊は、左岸の約70mにわたって生じている。護岸の上部はパラペット構造となっており、護岸の破断面がよくわかる。注目すべきは、護岸の裏側に空洞がある点、また、隣接する家屋の地下の構造が倒壊後露わになっている点である。これらは、洪水時に護岸の裏側に水が入りこみ、この部分が水没していたことを示唆している。したがって、護岸の倒壊には水圧が関わっていることは明らかである。図-10に兵庫県の調査委員会で検討した結果の一部を示した。検討結果によれば、護岸倒壊の要因には複数の要素があることがわかった。直接的な要因は、護岸背面に滞水した水と河川の水位差が大きかった点である。その水位差は、4 m程度と推定されている。通常の洪水であれば、雨域が広く集水域も大きくなるため武庫川本川の水位も上昇し、堤防を挟んだ水位差はあまり大きくはならないが、今回の場合は降雨が局所的であったため、本川水位が低いうちに堤防上の水位が増加し、水位差が拡大して最終的に倒壊に至ったと考えられる。ちなみに、それ以前にも強い降雨があり、堤防背後にも水が貯まったことがあったが、このときは本川水位もかなり上昇していたため、倒壊するには至っていない。

図-9 武田尾地区護岸倒壊の状況

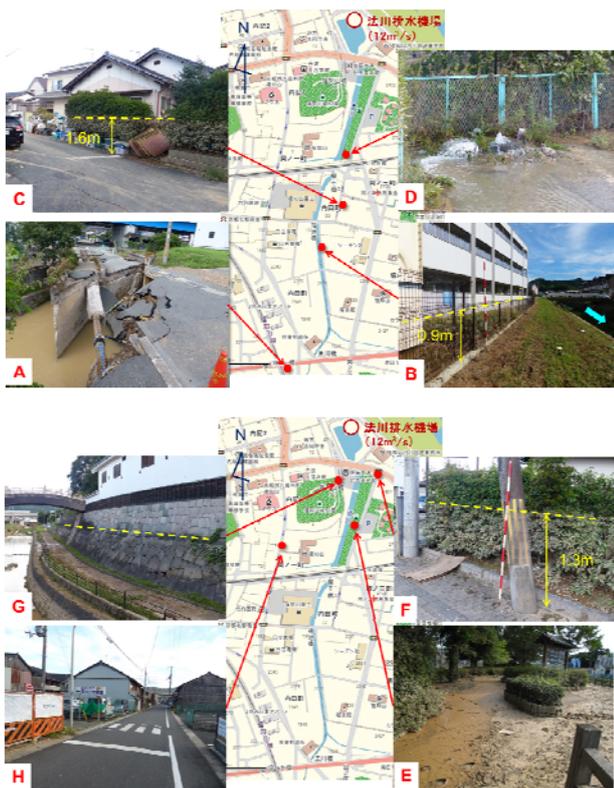
図-13 法川下流(A地区)の浸水被害状況

A地区は法川下流で、主として住宅地となっている。浸水と被害の状況を図-13に示す。法川の氾濫によって浸水深は1mを大きく越え(C, F)、道路の陥没(A)やマンホールからの噴出(D)などの被害が発生した。また、法

川下流の河岸付近では微細土砂の堆積が顕著(E)に認められた。これは、上流での護岸損壊による土砂生産に起因したものであると考えられる。なお、法川の下流は右岸側の地盤高が低く、これに応じて浸水域も右岸側に広がった。しかし、左岸側の地盤高は相対的に高く、浸水被害は認められなかった(H)。

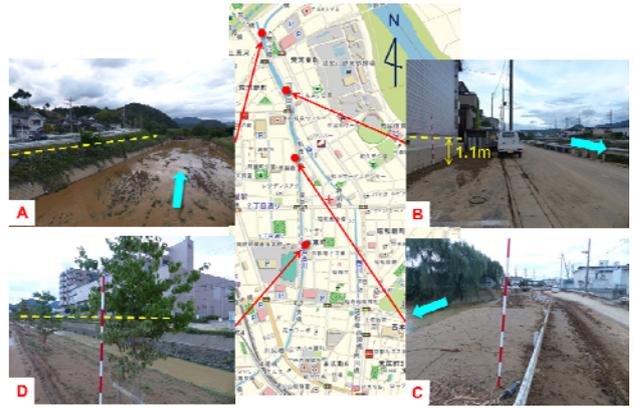
図-14 弘法川下流(B地区)の浸水被害状況

B地区は弘法川の下流で、主として市街地である。浸水と被害の状況を図-14に示す。図-6に示したように、弘法川は厚東で約9時間にわたって溢水していることが確認され、1mを大きく越える浸水痕(B, D)を残している。また、法川と同様、下流の河岸付近では微細土砂の堆積が顕著(C, D)であり、C地点では約30cmの堆積厚を確認した。この微細土砂も上流での護岸損壊による土砂生産

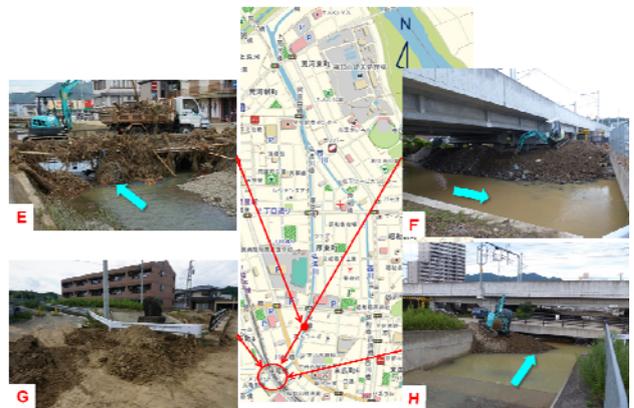
図-16 流木による疎通障害と土砂堆積の状況(B地区)

図-16は図-14よりも若干上流での流木による疎通阻害の状況(E)とJR山陰線高架下での土砂堆積の状況(F, G, H)を示している。高架下付近には落差工があり、縦断勾配の変化点となっているために上流からの生産土砂がここに堆積したと考えられる。土砂の堆積によって河床が上昇して氾濫しやすくなることに加え、流木による流れの阻害によって大量の河川水が市街地に供給されたと推定される。浸水被害の区域と弘法川の勾配変化点の位置を図-17に示す。弘法川では勾配変化点から下流において浸水域が広がっており、浸水被害の起点と見なすことができる。

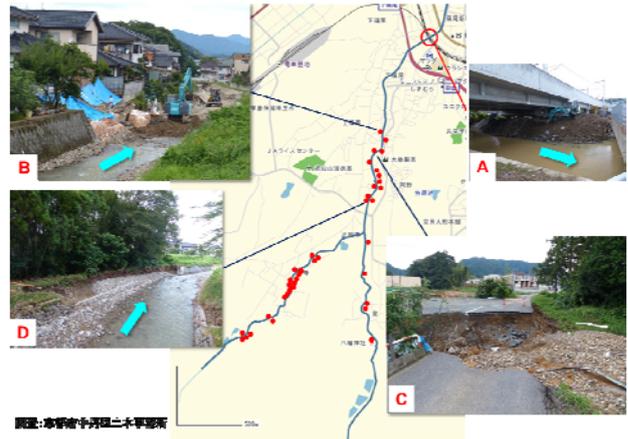
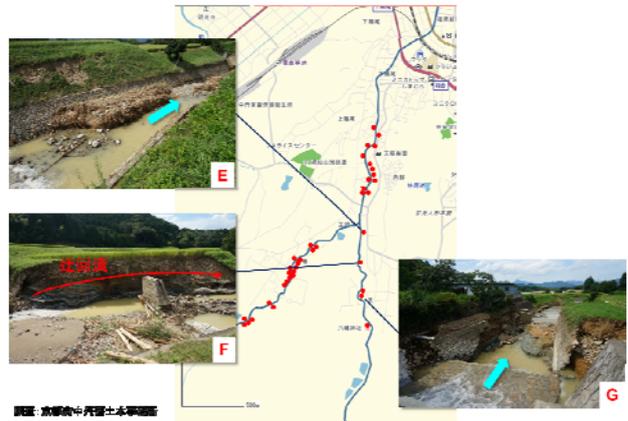
図-18 弘法川および室川の護岸損壊箇所とその状況

C地区は弘法川中流で、住宅地が点在している。また、D地区は弘法川の支流である室川の下流で、ほとんどが農地である。図-18は両地区の土砂災害の状況を示したものである。図中には弘法川と室川で発生した護岸や側岸道路の損壊箇所を●で示しているが、確認されただけで38箇所におよび大量の土砂が河川に供給されたことを示唆している。現地調査によると、弘法川では主として護岸の損壊(B, D)が多く、室川では護岸損壊に加え、河床侵食(E)や迂回流と外岸への流れの集中による侵食(F),

(a) 弘法川中流(C地区)の護岸損壊

(b) 室川下流(D地区)の護岸損壊

落差工周辺の河床・河岸侵食(G)などが見られた。室川や弘法川上流は河幅が狭くかつ河床勾配が大きいため、河床・河岸の侵食が下流側よりも活発であったと推察される。このように、JR高架下の勾配変化点から下流が浸水被害域となったのに対して、上流では護岸損壊や河床・河岸侵食による土砂災害域となり、下流へ土砂供給したことがわかる。

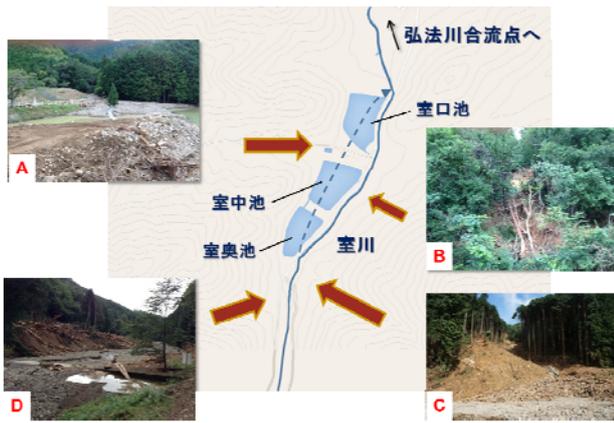
E地区は室川上流で、山地河川である。この調査地区には3つの連続したため池があり、室川からの流れを貯水し、最下流の室口池を越流させて本川に戻している。図-19にため池周辺の斜面崩壊と土砂生産の状況を示す。これらのため池の周辺から上流域では大小の斜面崩壊が多数発生しており、大量の土砂や流木が発生したと考えられる。図-20に豪雨による斜面崩壊発生基準雨量<sup>7)</sup>を満たす観測所を●で示す。これらは福知山を中心とした局所的な地域に集中しており、今回の豪雨が斜面崩壊や土砂生産に大きな影響を及ぼしていることがわかる。なお、●は日雨量の条件を満たさない観測所である。時間雨量や3時間雨量といった短時間雨量に加えて日雨量の条件を満たしたことが、上記の斜面崩壊を誘発したと判断される。

図-19 室川のため池(E地区)周辺の斜面崩壊と土砂堆積

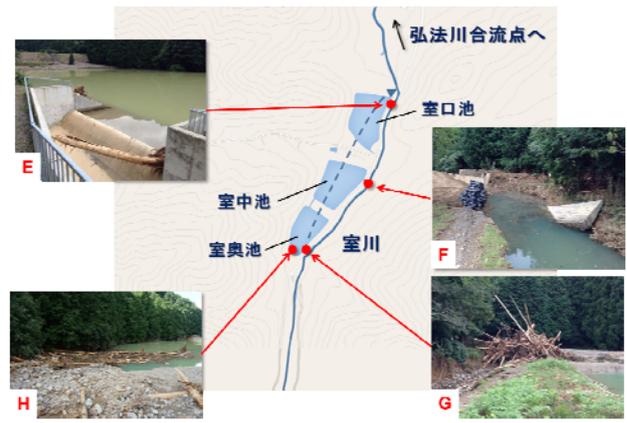
図-21 ため池およびその周辺の状況

生産された流木の一部が最上流のため池と室川の分派部に堆積し(G)、土砂や他の流木はため池に流入している(H)。また、流入した流木はため池を通過して下流に運ばれたと推定される(E)。室川本川では護岸の損壊も発生している(F)。なお、斜面崩壊によって生産された土砂はため池に流入したため、ため池を通過して下流に流れた水に含まれる細粒土砂が弘法川下流域まで運ばれたと考えられる。

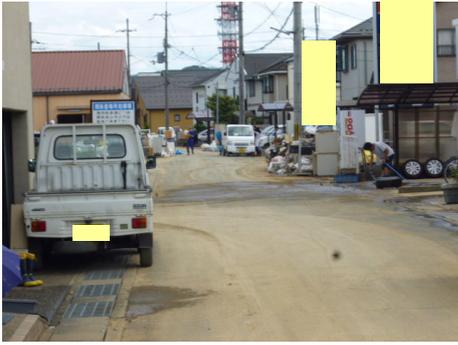
弘法川流域の調査区域を図2に示す。由良川支川弘法川流域にある和久市町では河道内で増水した水があふれ、濁流が住宅地に押し寄せて、甚大な浸水被害が生じていた(写真1: 8/20)。駐車していた車のフロントガラスや壁に残されていた洪水痕跡から1m程度の程度の最大浸水深であったと考えられる(写真2: 8/20)。

写真1 増水した水が道路を流下した痕跡(和久市町)

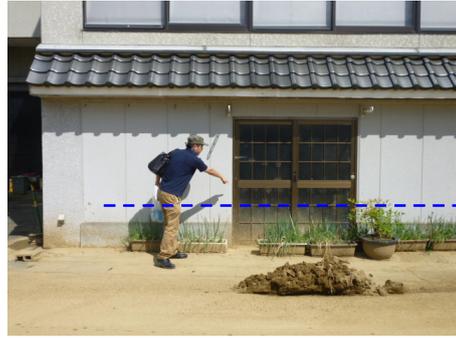
笹尾新町では橋桁に大量の流木がひっかかって河道を閉塞し(写真5: 8/18)、周囲で溢水氾濫している。両岸の河道沿いの道路を流下した痕跡が明瞭に確認された。周辺家屋の洪水痕跡から0.7-0.8m程度の最大浸水深であったと考えられる(写真6: 8/20)。

写真6 橋梁閉塞部近くでの溢水氾濫の痕跡

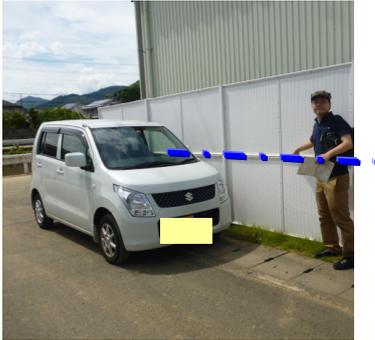
写真2 車のフロントガラスの洪水痕跡(和久市町)

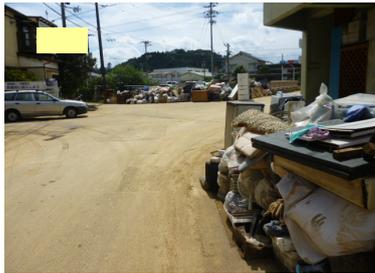
弘法川と西川の合流地点では水が引いたあとに部分的な片付けは行われていたものの、道路上には土砂が大量に堆積している様子が確認された(写真3: 8/20)。住宅地の塀の洪水痕跡から0.7-0.8m程度の最大浸水深であった(写真4: 8/20)。

写真3 住宅地の浸水被害(弘法川と西川の合流地点)

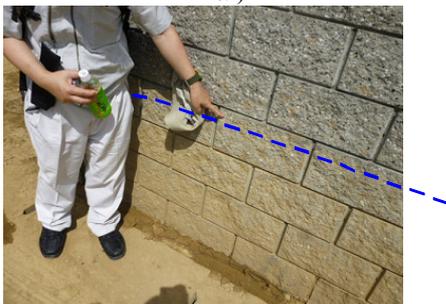
写真4 住宅塀の洪水痕跡

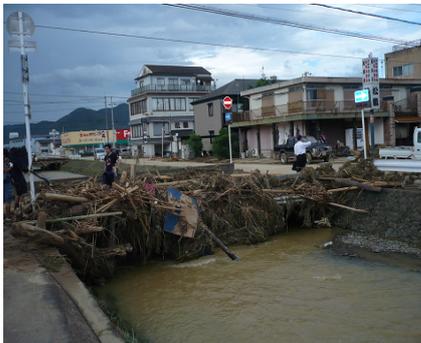
写真5 流木が橋にひっかかり河道が閉塞

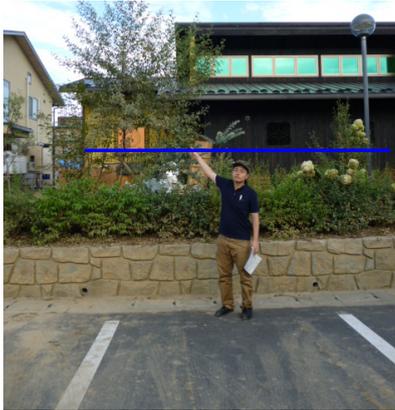
法川流域の調査区域を図3に示す。由良川支川法川も氾濫し、大きな浸水被害がみられた。福知山城前の商店の駐車場で車高より上に氾濫流の痕跡がみられ(写真7: 8/20)、多くの車両が水没したと考えられる。地元住民からのヒアリングから、この付近の多くの店舗が床上浸水したことがわかった。駐車場の樹木に残された洪水痕跡から1.7-1.8m程度の最大浸水深であったと予測される

写真7 福知山城前商店駐車場の洪水痕跡

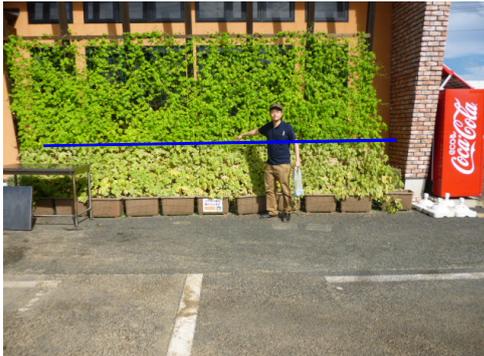
野家の商店では法川から増水した濁流が押し寄せ、駐車場に停車していた車両が水没した。商店の壁面の洪水痕跡から1.2m程度の最大浸水深(写真8: 8/20)。

写真8 商店の浸水被害

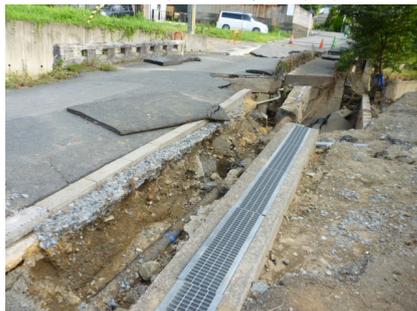
また野家では法川に流れ込む小川が増水し、橋桁のコンクリートが氾濫水によって破壊され陥没している(写真9: 8/20)。地元住民からのヒアリングから、増水時に運転手が道路が陥没していることに気づかなかつたため、車両が陥没部に落ちるといった事故が発生したことがわかった。

写真9 氾濫水による道路陥没被害(野家)

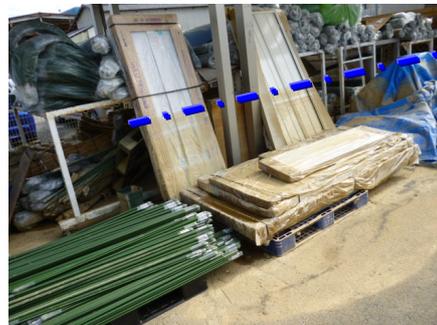
写真12 内水氾濫による浸水被害

堤内地にあるホームセンターで店内に浸水し、氾濫流が流下した痕跡がみられた(写真12: 8/20)。商品に残された洪水痕跡から0.8-1.0m程度の最大浸水深であったと考えられる。

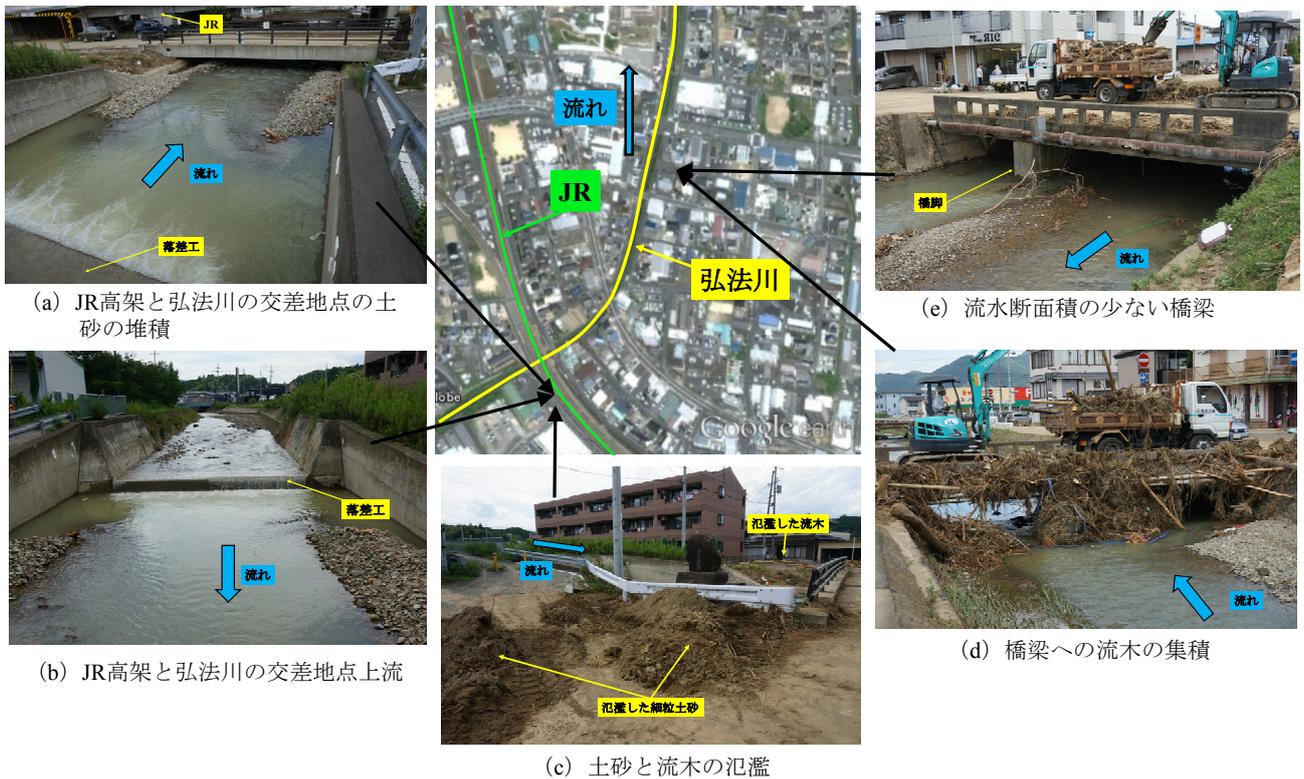
図-2 (a) に弘法川とJR高架との交差点直上流の様子を示す。図に示すように、弘法川に架かる橋桁の下面まで数10cmの高さまで土砂が堆積していることがわかる。周辺の住民によると、豪雨前に比べて河床の高さは少なくとも1.5mは高くなっているとのことであった。図-2 (b) に同じ場所を下流から上流を見た様子を示す。図に示すように、土砂が堆積した場所の直上流には堰があり、堰よりも上流にはほとんど土砂が堆積していないことがわかる。つまり、堰を境に河床勾配が大きく変化しており、堰よりも下流は上流よりも緩勾配となっているため、多くの土砂が堰下流に堆積して河道内を水が流れにくくなり、氾濫したものと考えられる。弘法川とJR高架との交差点周辺には、図-2 (c) に示すように土砂と流木が氾濫していることがわかる。また、河道内に堆積した土砂は数cm～数10cmの砂礫が主であったが、氾濫した土砂は1mm以下の粒径のものばかりである。

図-2 (d) に弘法川とJR高架との交差点から約400m下流の橋梁の様子を示す。図に示すように、多くの流木が橋梁に引っかかっていることがわかる。流木が引っかかると河積を減少させるため、洪水流が氾濫しやすい状

況を作り出す。図-2 (e) に同じ橋を下流から見た様子を示す。非常に川幅が狭い河川に架かる桁橋であるにもかかわらず、橋脚を有していることがわかる。そのため、流木が非常に引っかかりやすい状況にあったことがわかる。近年に建設された橋梁は、流木が引っかかりにくくなるように、橋脚の本数を少なくして橋脚間の距離を長くなるように設計される。しかし、古いタイプの橋梁には橋脚の本数が多く、流木が引っかかりやすい。そのため、洪水時の水、土砂、流木等を可能な限り速やかに下流に流すためには、橋脚の本数の少ない橋梁への改修を順次進めることにより、洪水氾濫の機会と氾濫流量を減らすことができると思われる。

図-2 福知山市街地での弘法川の氾濫

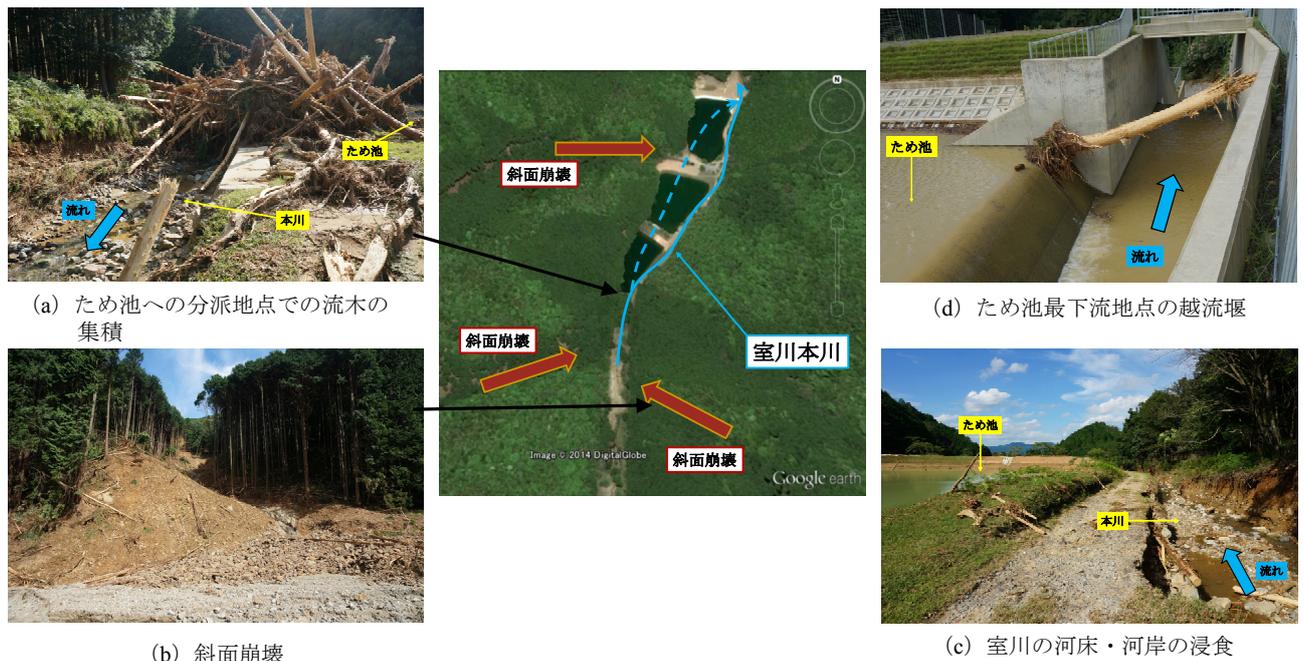
図-3 ため池上流域の様子

図-3 (a) にため池上流域で発生した斜面崩壊の様子

を示す。ため池上流域では、多くの斜面崩壊が発生しており、土砂及び流木が山から生産された。生産された流木の多くは、図-3 (b) に示すように、室川とため池の分派地点に集積していることがわかる。そのため、流木集積後の流木や土砂の多くは最上流のため池に流れ込んでいる。さらに、室川とため池の分派地点に流木が集積した後は、室川には流木や土砂が流れ込まず、水のみが流れ込んだため、図-3 (c) に示すように多くの河岸浸

食が発生していた。また、一部の斜面崩壊による流木は最下流のため池に直接流れ込んでおり、これらの流木は図-3 (d) に示す越流堰から越流して下流に流出した。また、粒径の大きい土砂はため池に堆積する、粒径の細かい土砂は水と一緒に越流堰から流出する。つまり、市街地での氾濫流に多くの細粒土砂が含まれていたのは、ため池上流域で斜面崩壊が発生したためと考えられる。

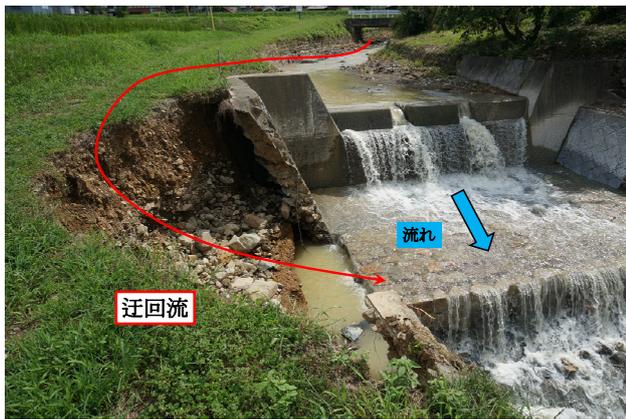
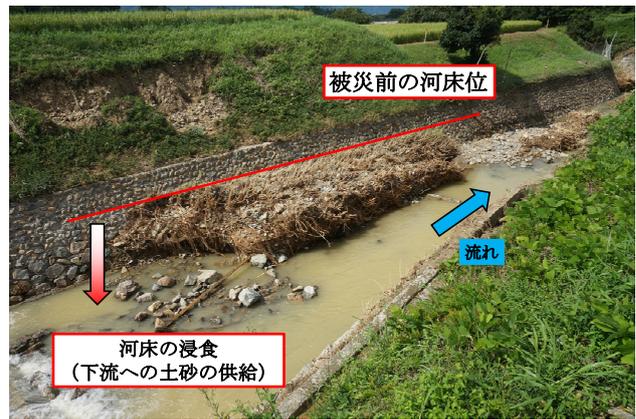
図-4 ため池下流の河岸・河床の浸食

(a) 落差工周辺の河岸浸食

(b) 河床の浸食

図-4 (a) に、ため池下流域で発生した落差工周辺の河岸浸食の様子を示す。落差工を有する断面では河床が平坦であるとともに、下流域との河床位の差が大きくなるため、落差工を迂回して落差工下流の河道に水が流れる迂回流が発生する。迂回流が河道に戻る地点では水面勾配が急となるため、掃流力が大きくなり河岸が浸食される。

図-4 (b) に、河床低下の様子を示す。植生の繁茂状況から出水前の河床位よりも1m程度河床が浸食されていることがわかる。一方、護岸の様子を見ると、護岸建設当時の河床位は浸食後の河床位に近いことがわかる。周辺の住民によると、中小の出水時に土砂が流れてきて河道内に土砂が年々堆積していたとのことであった。つまり、中小の出水の時は、室川とため池の分派地点に流木が堆積することは無いため、多くの土砂が室川本川を流れてため池下流域に流れてきていたが、今回の出水では、大きい粒径の土砂がため池に堆積し、ため池下流域への土砂供給量が少なかったため、河床が浸食されたと考えられる。つまり、福知山市街地の弘法川河道内に堆

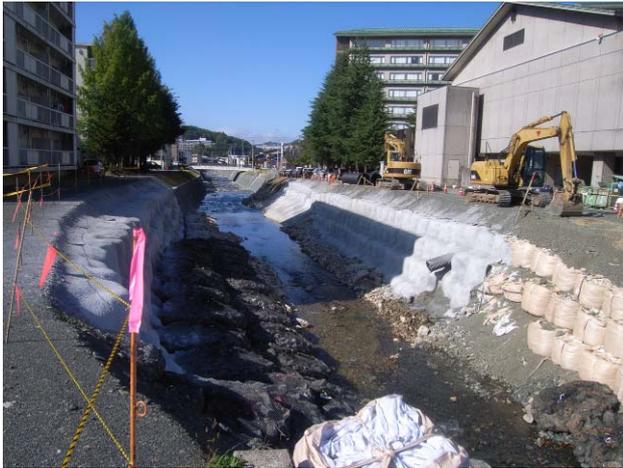
写真-1には、高山地域の市街地を流れる宮川支川の苔川における護岸決壊とその復旧状況、写真-2・3には、清見地域を流れる宮川支川の川上川における橋梁流出状況、写真-4には、流出した宮前橋に替わって国土交通省中部地方整備局TEC-FORCEにより施工された仮設橋梁、写真-5には、清見地域を流れる飛騨川支川の馬瀬川における河岸浸食とそれに伴って道路が一部決壊し、埋設管が被災した状況、写真-6には、同じく馬瀬川の河岸浸食により家屋損壊した被災状況を示す。いずれも洪水により被災した施設であるが、苔川は宿泊施設近傍を流れており、人口が密集した高山地域の市街地が浸水した様子を想起させる一方、県道に沿って流れる川上川・馬瀬川では、被災から2カ月経過した調査時点でも洪水流による爪痕を留めていた残したままとなっていた。また、写真-2, 3, 5には、橋梁添架、あるいは、地中埋設といっ

写真-1 高山地域・苔川における護岸決壊

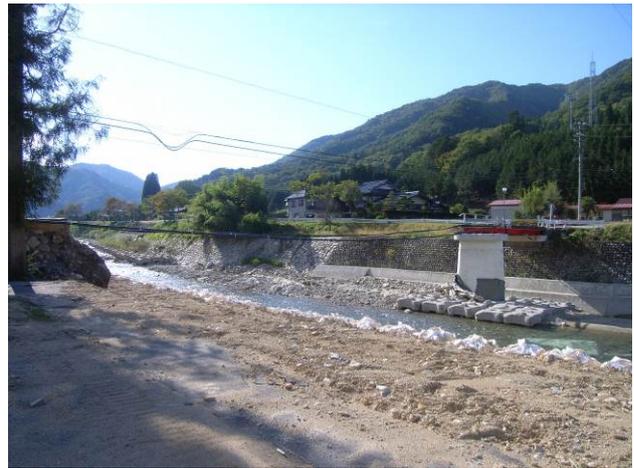
写真-2 清見地域・川上川における河渡（ごうど）橋流出

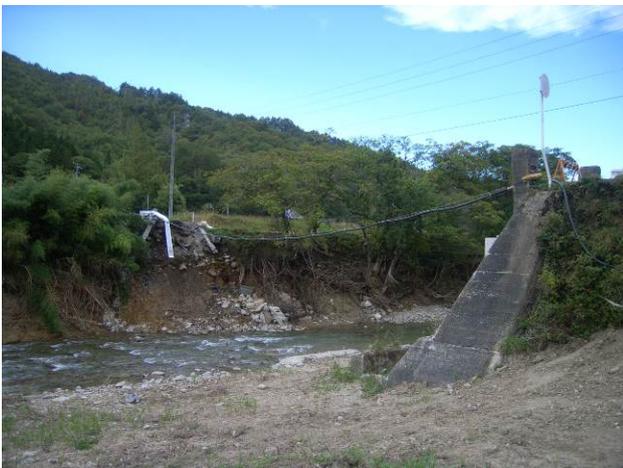
写真-3 清見地域・川上川における宮前橋流失

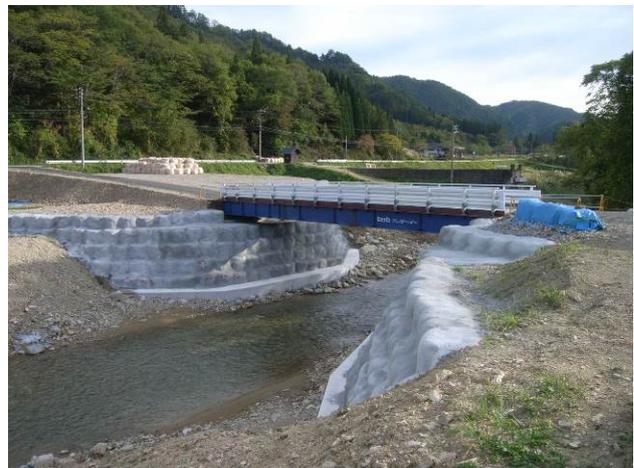
写真-4 流出した宮前橋に替わる仮設橋梁（宮前橋）

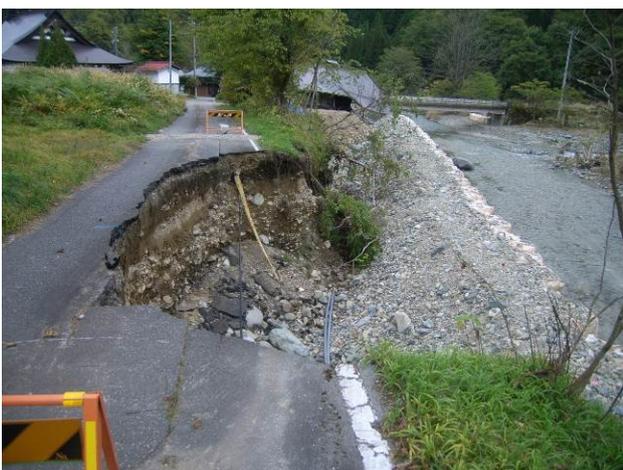
写真-5 清見地域・馬瀬川における護岸・道路決壊

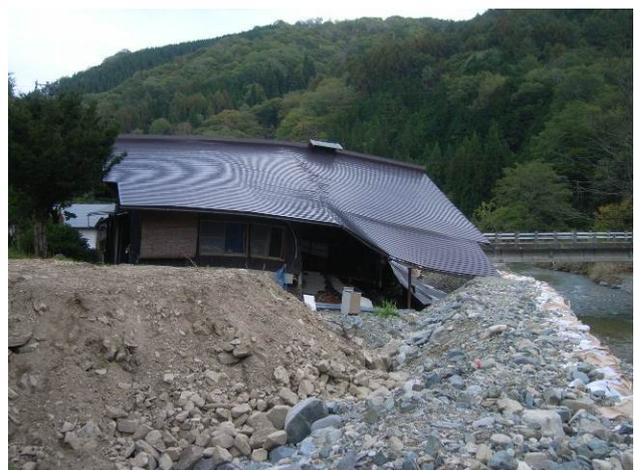
写真-6 清見地域・馬瀬川における護岸・住宅決壊

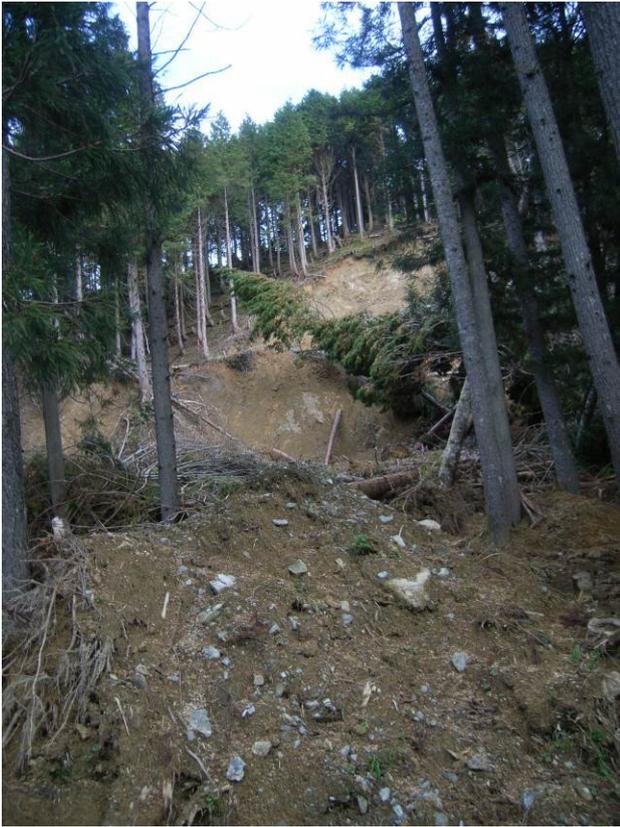
写真-7には、川上川・馬瀬川に沿った周辺の山林域で生じたがけ崩れの状況を示す。図-4にも示されたように、このようながけ崩れ（一部は深層崩壊）が県道周辺山林

から豪雨を契機として同時多発的に生じた。この際、多量の土砂が県道に流出したものと推察され、被災直後の一時期、不通となっていた県道の被災状況を想起させるものであった。なお、調査時点においても片側通行を強いられる区間を長く残していたことを付記する。

写真-7 清見地域・県道周辺の山林域に生じたがけ崩れ
