平成 28 年台風第 10 号による岩手県災害調査報告書

2017 年 7 月

平成 28 年台風第 10 号水害 土木学会・地盤工学会合同調査団

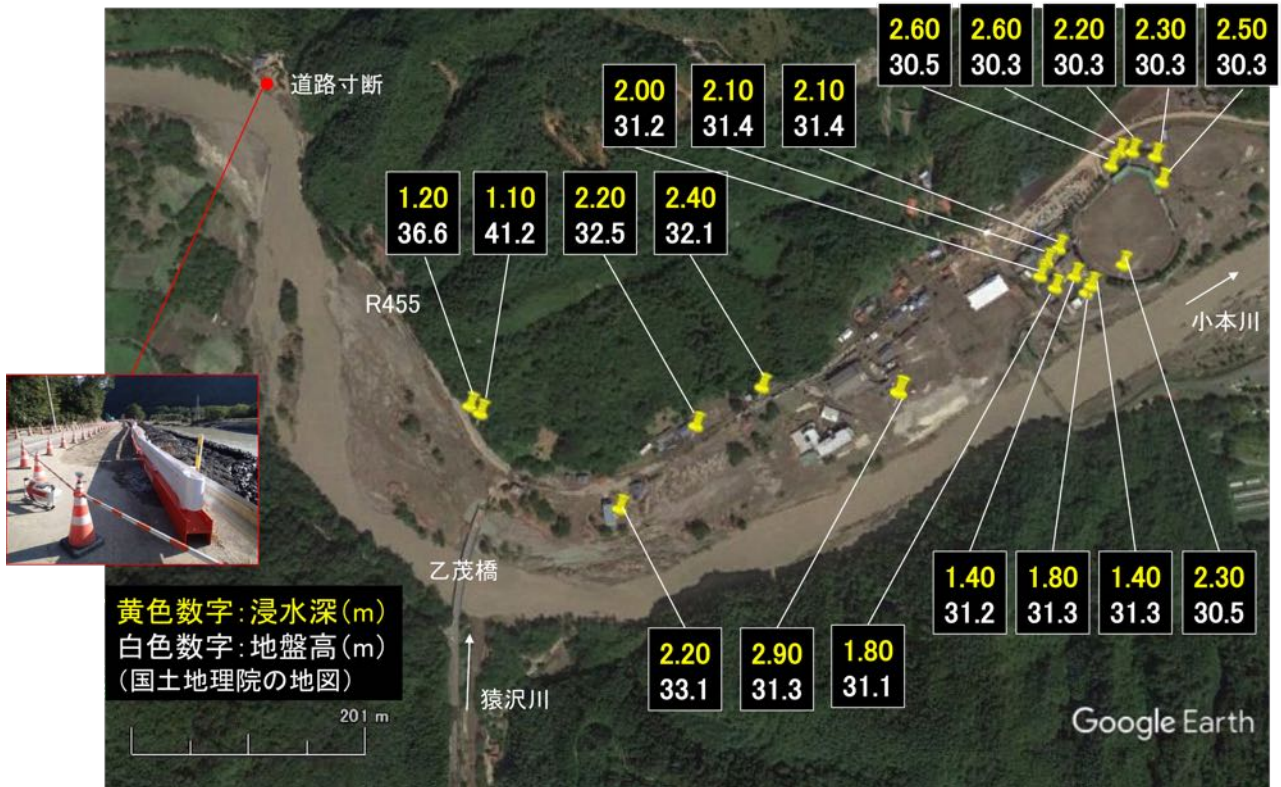
図 3-4 岩手県岩泉町乙茂地区における被害状況

特に、小本川流域で人的被害が大きかった地区が乙茂地区である。図 3-4 は、岩泉町乙茂地区における被害状況を示す。この地区は、高齢者グループホーム「楽ん楽ん」の施設が浸水被害を受け、9 名の方が犠牲となった地区である。洪水氾濫は、図中の道路寸断部分で既に国道 455 号を冠水させ、山裾と小本川右岸の地形に沿うようにして下流に流れたものと推察される。また、図 3-5 に示すように大量の流木が小本川と猿沢川の合流部から岩泉球場にかけて、国道 455 号と小本川の間に堆積して

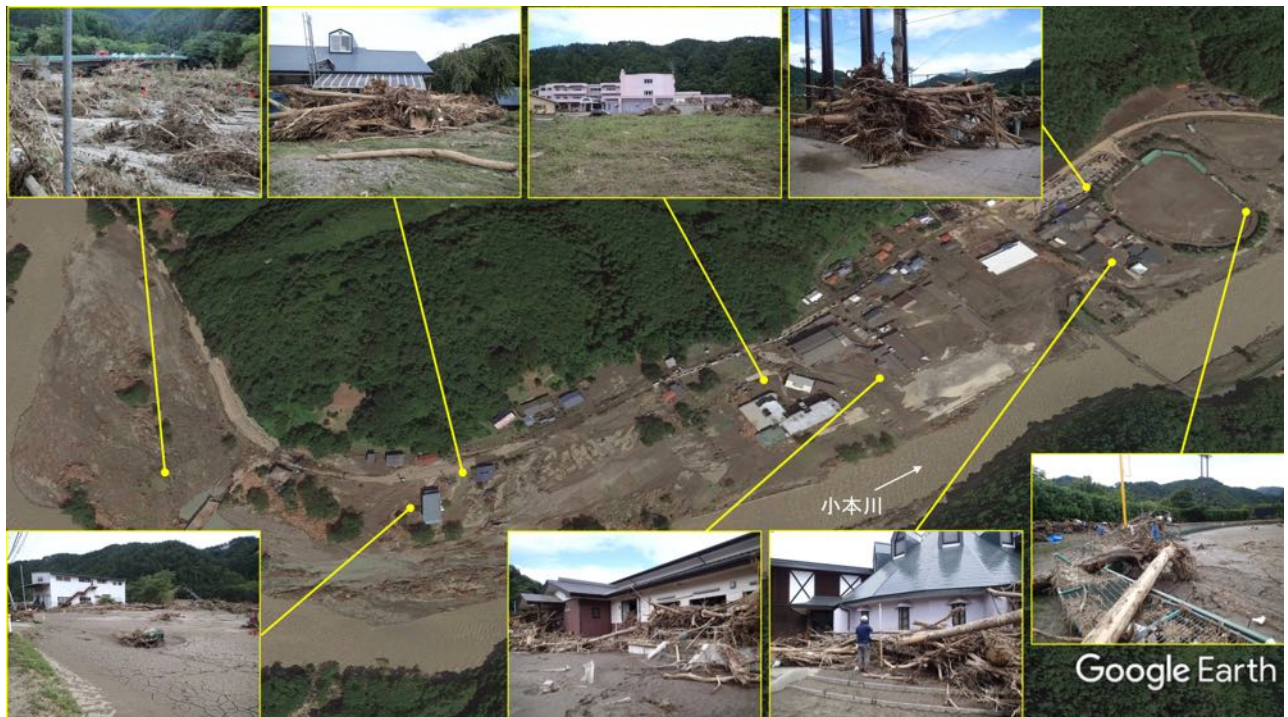
図 3-5 岩手県岩泉町乙茂地区における流木の堆積状況

いた。さらに、多くの泥が広範囲に堆積し、岩泉球場グラウンド一面にも堆積していた。次節に、詳細な洪水・氾濫痕跡および数値解析に基づく流況について述べる。

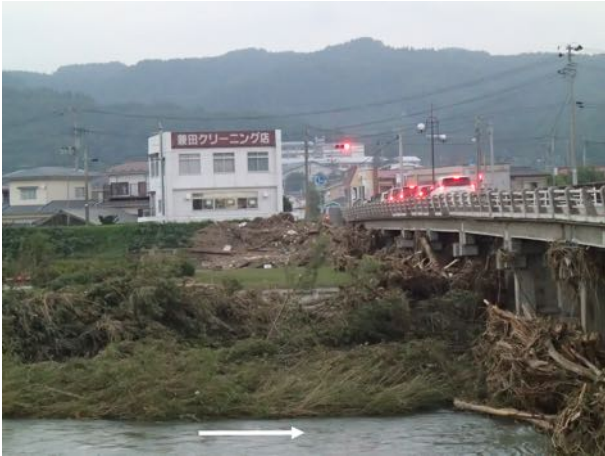
写真 4-1 上の橋の橋脚に堆積した流木

それぞれの越水メカニズムについて考察する。まず、上の橋から中の橋の右岸側からの越水メカニズムとして、図4-3から確認できるように、低水路は上の橋から中の橋にかけて右岸側に寄り、中の橋を過ぎると左岸側に沿うような流れに変化する。加えて、写真4-1に示すように、上の橋上流左

岸側の高水敷に大量の流木が橋脚に留まり堆積したことによって、河積断面が減少し、それに伴い流れが右岸側に集中したため、右岸側から越水したものと推察される。越水時間は、表 4-1 に示したように、30 日 20 時に 5.48m、21 時に堤防高 5.53m を超える 5.66m の最大水位となり、22 時に 5.47m の水位に低下したことから、概ね 2 時間未満であったと考えられる。

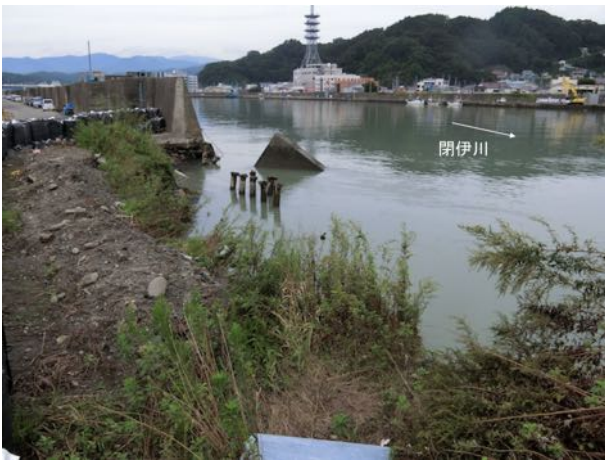
写真 5-1 閉伊川河口部の右岸における被災した堤防

いるため、右岸側に洪水の流れが集中し、基礎部分が深掘れしたことにより、写真 5-1 に示すように

堤防が支持力を失い倒壊する被害を受けた。堤防から洪水が溢れることは無かったが、雨水や山からの沢水が市街地に流れ込み、その内水を閉伊川に自然排水できない状況になったため、内水被害が生じた。図 5-3 は、現地調査(調査日 2016 年 9 月 9 日)より得られた浸水深(黄色の数字)の空間分布を示す。なお、白色の数字は、国土地理院の基盤地図情報⁴⁾による地盤高を表す。閉伊川右岸側では、排水溝からの溢水による内水被害を受け、0.52m～0.95m の浸水深を計測し、多くの家屋が浸水被害を受けた。一方、左岸側では、旧山口川が溢水したため、その沿川周辺の商店街の多くの店舗が浸水被害を受けた。浸水深は、宮古市市役所に向かって地盤高が小さくなるため、徐々に大きくなり、市役所付近で最大となる 1.48m を計測した。宮古市役所は、東日本大震災の津波で 1 階部分が甚大な被害を受けたが、今次の台風で再び浸水による大きな被害を受ける結果となった。また、山からの大量の土砂が市街地に流れ込み、写真 5-2 に示すように市役所に隣接する駐車場(図 5-3 中の赤丸)で約

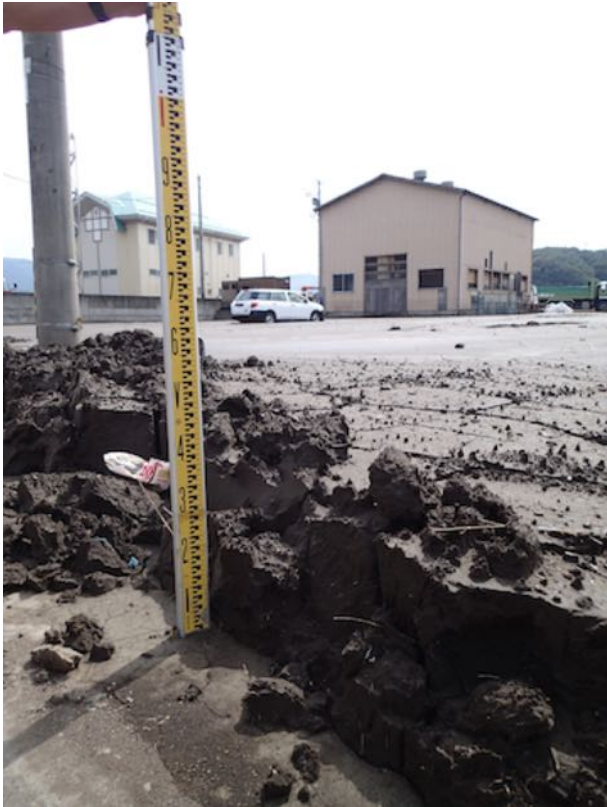
写真 5-2 宮古市役所に隣接する駐車場での土砂堆積状況(図 5-3 中赤丸)

40cm の土砂が堆積していたことがわかる。

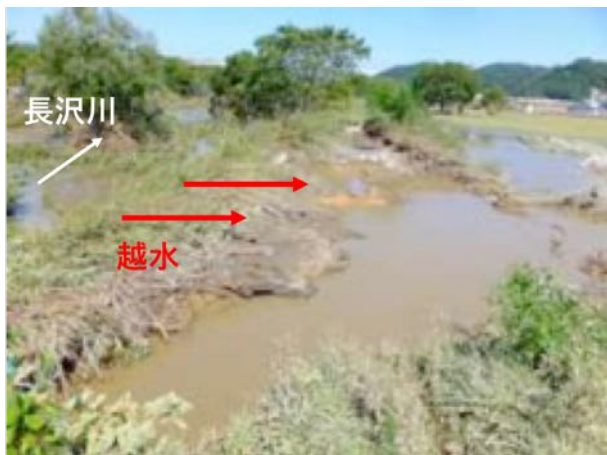
写真 5-3 閉伊川支川長沢川における越水後の被災状況(撮影日：H28.8.31)⁵⁾

閉伊川支川長沢川では、河積断面の不足および流木による流下断面の阻害に伴う越水によって、家屋(床上：114 棟，床下 14 棟)や写真 5-3 に示すように田畑が浸水被害(浸水面積：約 69ha)を受けた。岩手県の調査によると、閉伊川との合流部右岸

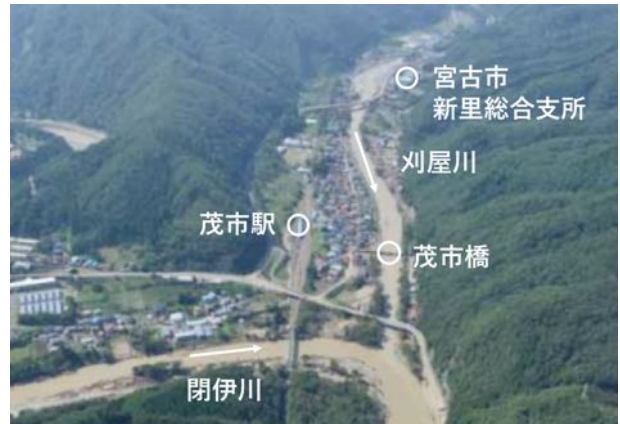
写真 5-4 閉伊川支川刈屋川における被災後の様子(撮影日：H28.9.1)⁵⁾

閉伊川支川刈屋川では、河積断面の不足および流木による流下断面の阻害に伴う溢水・越水によって、家屋(床上：50 棟，床下 10 棟)が浸水被害(浸水面積：約 9ha)を受けた(写真 5-4)。特に、上流か

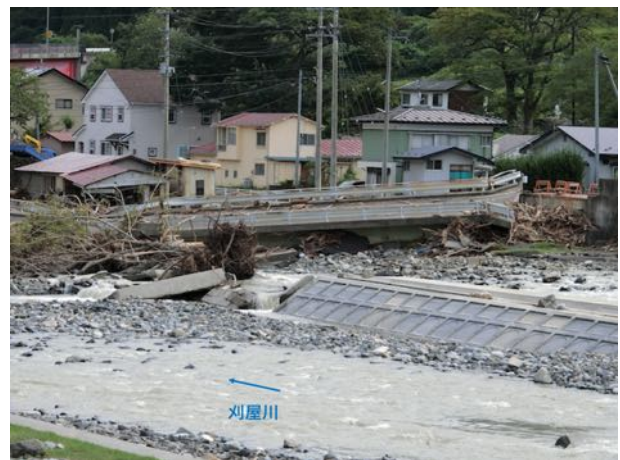
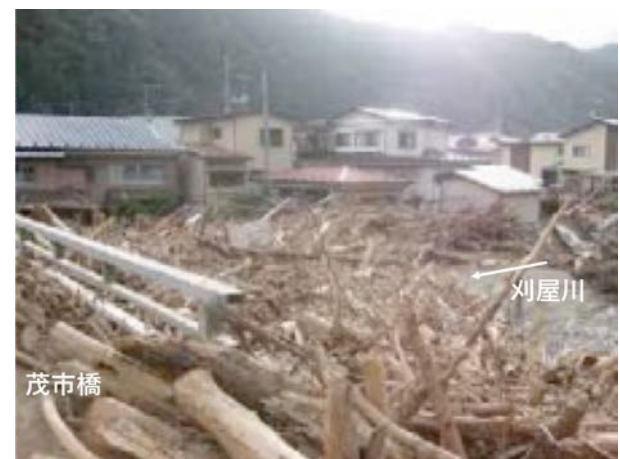
写真 5-5 閉伊川支川刈屋川における日陰橋の落橋(上段)および大量の流木が堆積した茂市橋(下段)⁵⁾

らの大量の流木が橋脚に堆積し、日陰橋が落橋の被害を受け、茂市橋では、溢水して周辺の家屋に浸水被害を与えた(写真 5-5)。

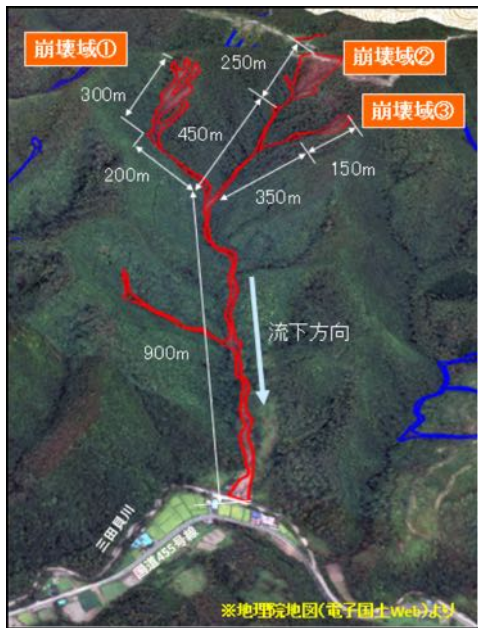
図 6-7 根岸地区で発生した崩壊を起源とする土石流

とみられる。根岸地区の土石流は，台風 7 号による先行降雨により飽和状態にあった斜面に，台風第 10 号の強い雨が短時間に降り注ぐことによって土砂崩壊が発生し，土石流へと発展したものと考えられる。

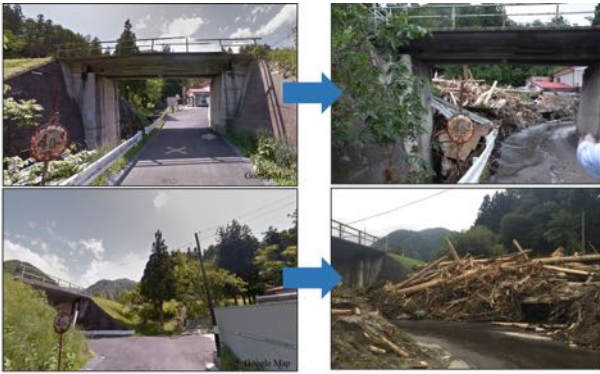
写真 7-1 対象の沢の狭窄部の様子(左は被災前, 右は被災後)

狭窄部には流木が先行して流下し流木ダムが形成され、その上流側に土砂を塞ぎ止めて堆積させ

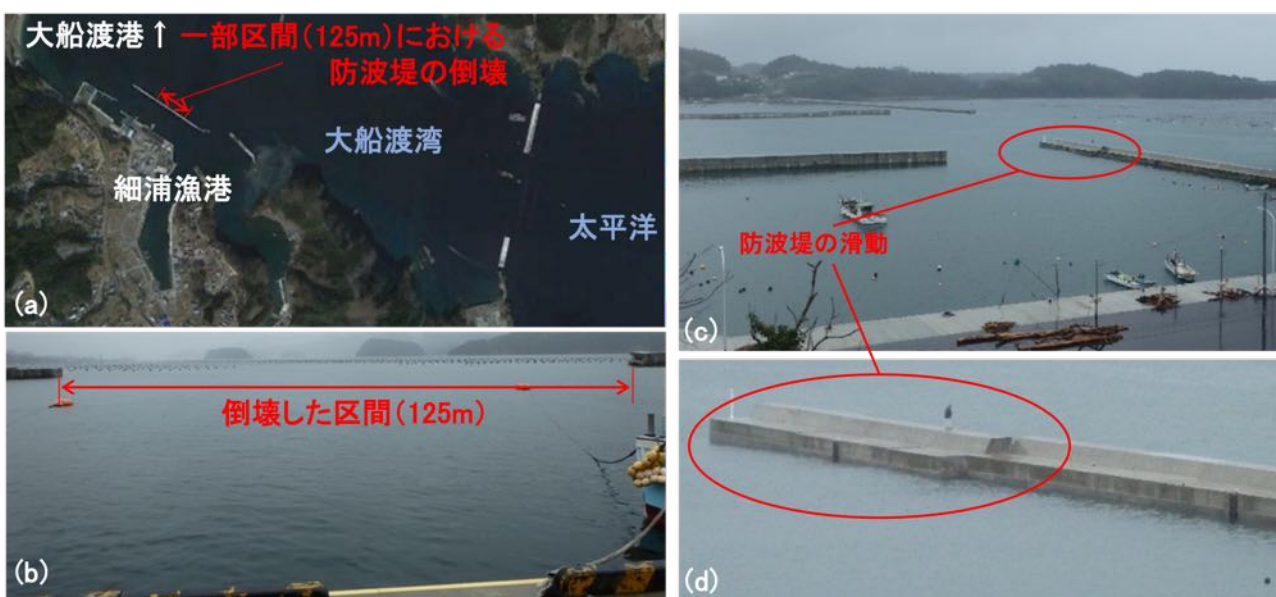
図 8-3 細浦漁港(a)(b)および門之浜漁港(c)(d)における被害箇所の様子

大船渡湾に位置する細浦漁港において、8/30夜~8/31明け方の間に防波堤が倒壊したことが確認

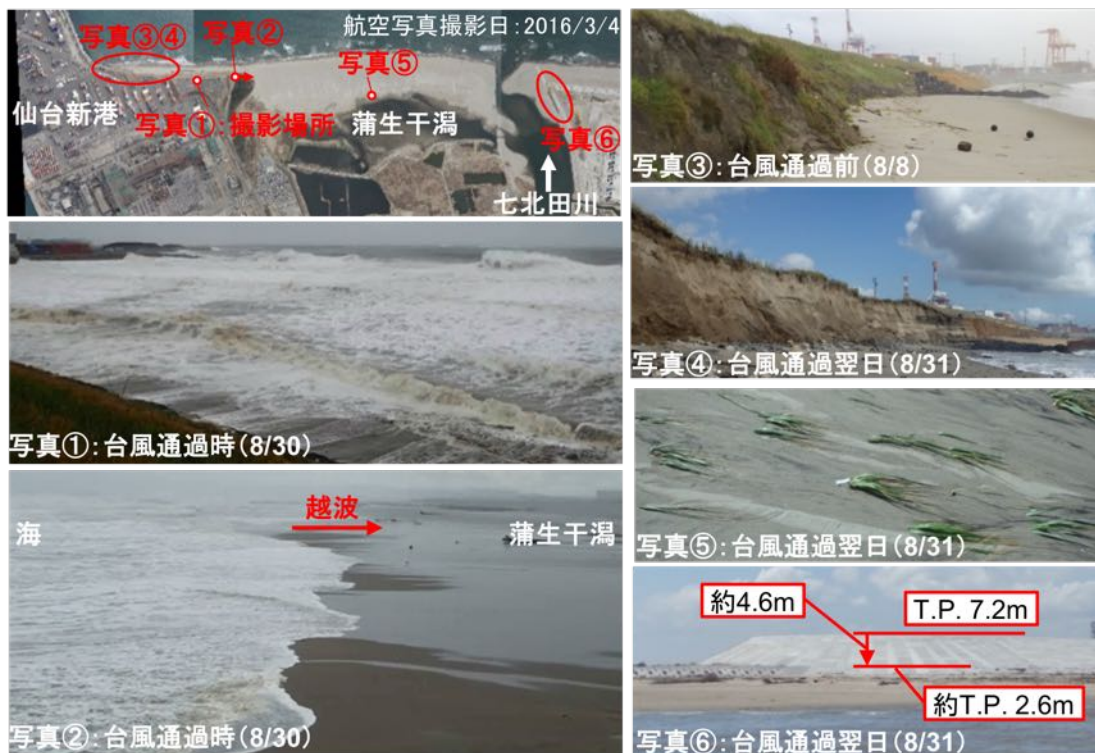
図 8-4 仙台海岸から七北田川河口周辺(図 8-1 右: A)の台風通過時および翌日の写真

図 8-4 の写真①は台風通過時の 8 月 30 日 17 時

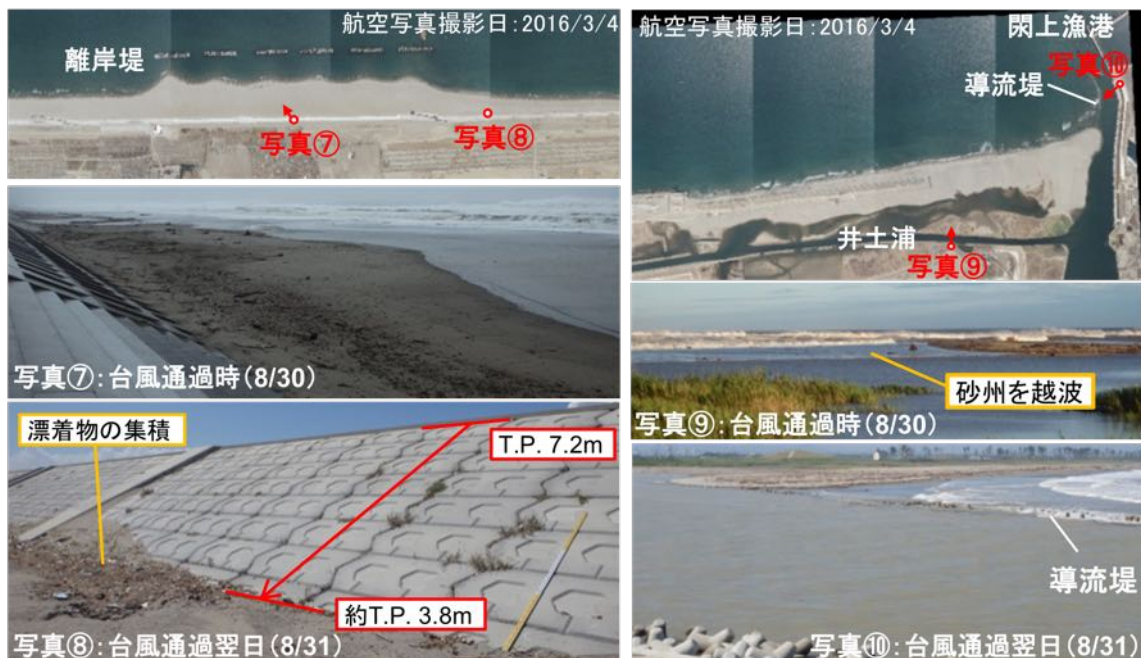
図 8-5 荒浜海岸(図 8-1 右: B)および名取川河口周辺(C)の台風通過時および翌日の写真

名取川河口左岸側(図 8-1 右: C)に位置する井土浦の前面においても台風通過時に高波浪が砂丘を越波する様子が確認された(図 8-5: 写真⑨)。なお河口付近の閑上第二観測所では 8 月 30 日 15 時に最大水位である T.P. 2.05m を観測している。現地における目視の観察では明瞭な地形変化は確認されなかったが、同地域は現在、砂丘上において海岸

堤防の復旧工事が実施されていることから、今回の台風による海浜変形への影響についてより詳細な調査が必要である。
