# 2018年7月西日本豪雨災害調査団 (中国地区) 報告書

2019年3月

公益社団法人 土木学会水工学委員会水害対策小委員会

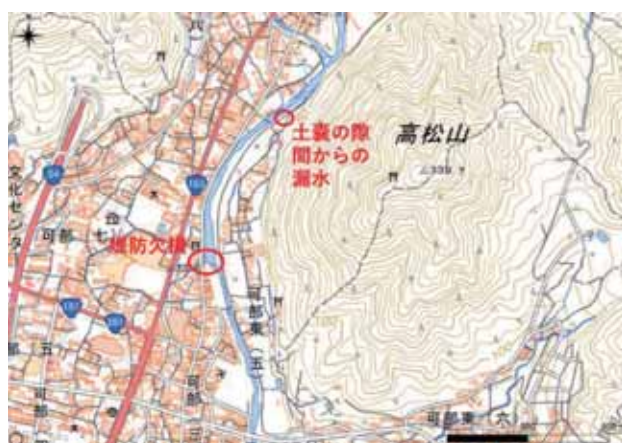
今回の大雨では、合流点から 4.2km 付近の可部三丁目の右岸での堤防の欠損、および、合流点から 4.8km 付近の法面侵食および土嚢からの漏水が発生した。右岸の護岸の欠損箇所の直ぐ上流には緩斜落差工が設置されており、左岸側へ給水する 2 本の用水路の取水口がある。国土交通省撮影の写真（**図 4.2.14(a)**）によると、濁流が右岸近傍で激しく飛沫をあげながら流下しており、天端付近から欠損している様子が見られる。河床洗堀よりも乱れの強い流れの衝突、衝撃による損壊の可能性が高いと考えられる。

**図 4.2.13 根谷川の被害発生箇所**

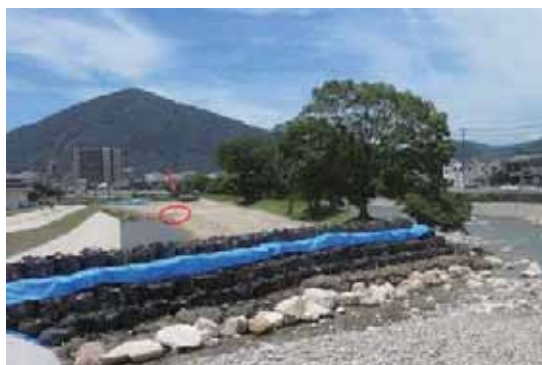
合流点から 4.8km 付近では、地域住民へのヒアリングによれば、7 月 6 日 19 時ごろに土嚢の上から 2 番目の高さまで浸水している様子を目撃している。**図 4.2.15** のように法面保護の藁材が剥離した痕跡が示すように、一番上の土嚢の下から約 30cm 程度の高さまで水位が上昇したと推察される。土嚢からの漏水は、拡幅区間に設けられている窪みに溜まり、窪みから水が溢れたとされる。これに伴う浸水範囲は根谷川左岸側で実施中の河川改修<sup>4)</sup>の区域内にほぼ収まり、住宅地への浸水被害には至らなかった。

(b) 土嚢下流側の窪みと溢水痕跡（赤丸の範囲内）(2018年7月11日)

図 4.2.15 左岸 4.8km 付近の土嚢の隙間からの漏水の痕跡

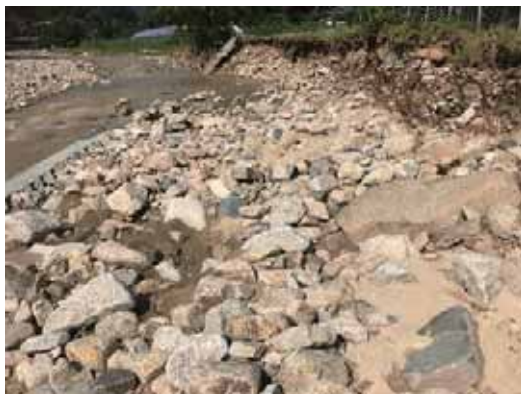
(e) 上瀬野南 2 丁目の左岸の侵食  
(2018 年 7 月 14 日) (2018 年 9 月 18 日)

#### 図 4.3.2 瀬野川上流域の被害状況

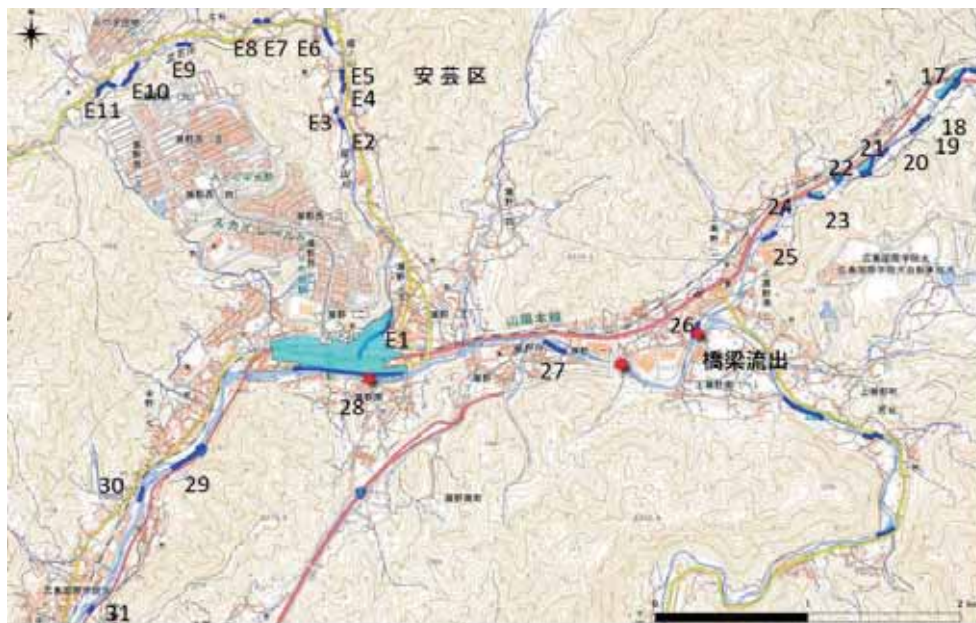
熊野川合流部から JR 山陽線瀬野駅を中心とする区間における被害状況の分布を**図 4.3.3**に示す。熊野川合流部（ブロック 26）下流側に架かる橋梁のうち、下流側の右岸側が落橋していたが上流側は大きな損傷はなかった。橋の上流側に越流痕跡がわずかに見られる程度であった。安芸区上瀬野南一丁目（ブロック 27）の左岸では、瀬野バイパスの上流側にある橋梁流出地点（**図 4.3.4(a)**）より約 300m 下流側の連絡橋までの区間で越水痕跡が見られ、その連絡橋の下流側約 150m の区間で左岸の護岸損壊が発生していた。護岸損壊箇所周辺では、右湾曲から左湾曲に転向しており、下流側に向かって川幅が狭くなっている。右湾曲の終端部で左岸側に強い流れが偏ったのと共に河床が大きく侵食され、護岸の崩壊に至ったものと考えられる。中野 7 丁目の護岸損壊（ブロック 29, 30）も湾曲部の外岸の侵食によるものと考えられる。

**図 4.3.3 瀬野駅周辺の被害状況の分布**

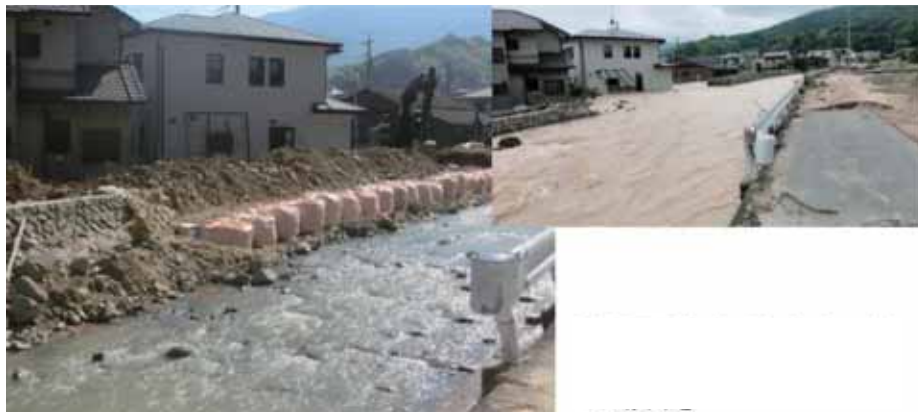
(e) 地点④右岸側での破堤の状況（7月20日撮影（(e)は15日撮影））

図 4.4.4 中畑川中流部（地点③，④）の被災状況

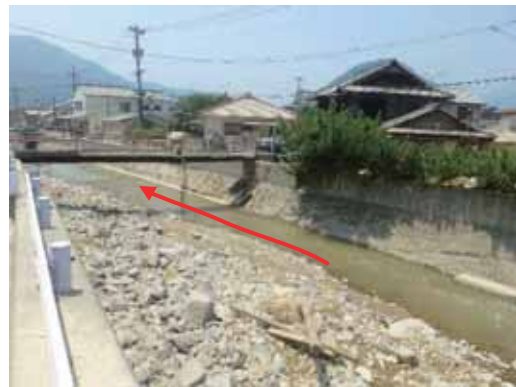
(b) 地点⑤での橋梁高欄の破損

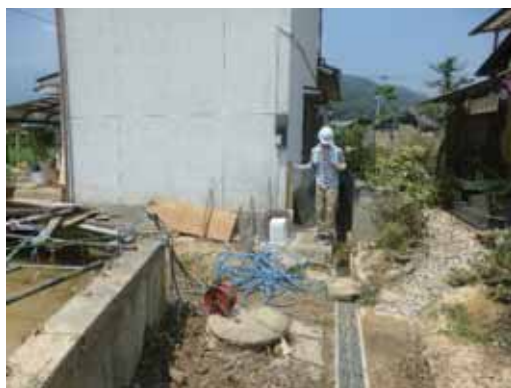
(c) 地点⑥での痕跡水位（70cm）

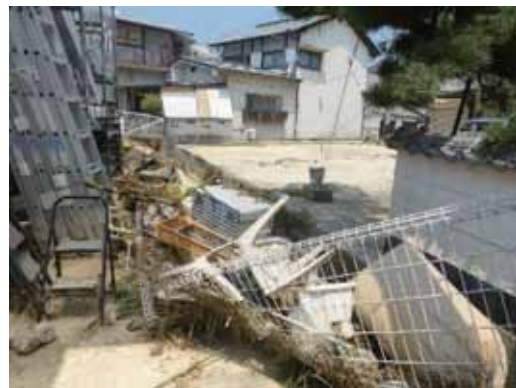
(d) 地点⑥での流木等によるフェンス破損

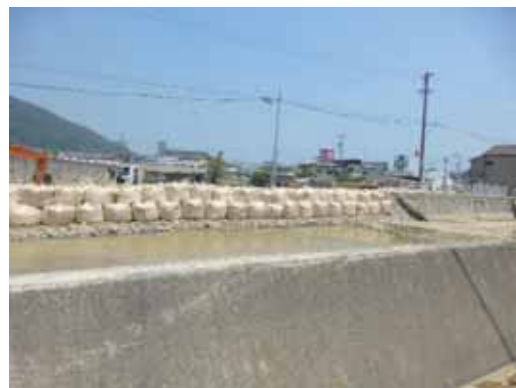
(b) 破堤箇所（下流側）

図 4. 4. 11 中畑川下流部（地点②）の被災状況;左岸側破堤（7月20日撮影）

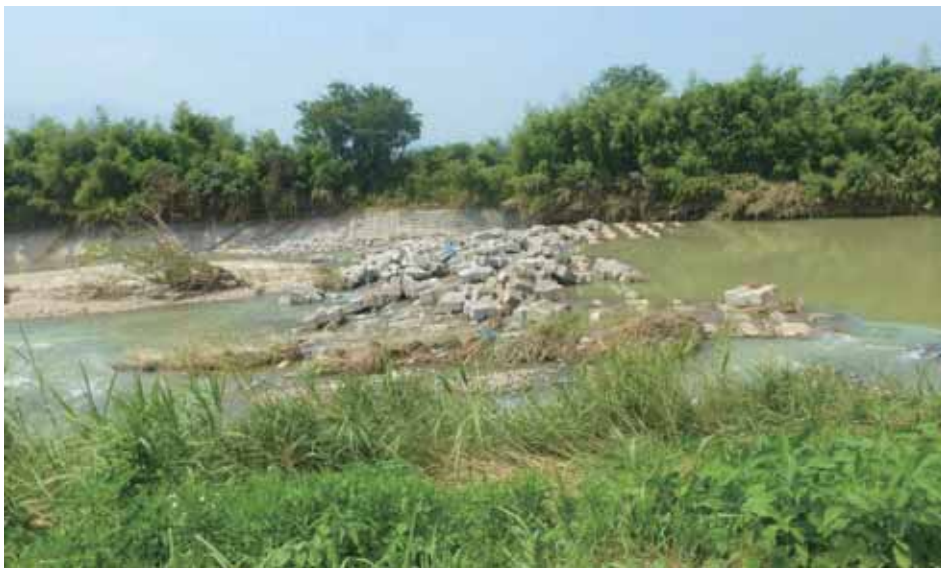
図 4.5.4 は, 地点①より 300m ほど上流に設置されていた床固め工 (帯工) の被災状況である. 床固め工の構成要素であるコンクリートブロックが剥がれるような形で外れて, 少し下流側に押し流されて散乱している. 河道の中央ほど外れているように見える. この度の豪雨災害は被災の範囲がとてつもなく広く甚大であるため, このような見落とされそうな比較的軽微な被害も相当数発生していると考えられる.

図 4.5.4 黒瀬川中流部（地点①付近）での床固め工の破損状況（7月20日撮影）

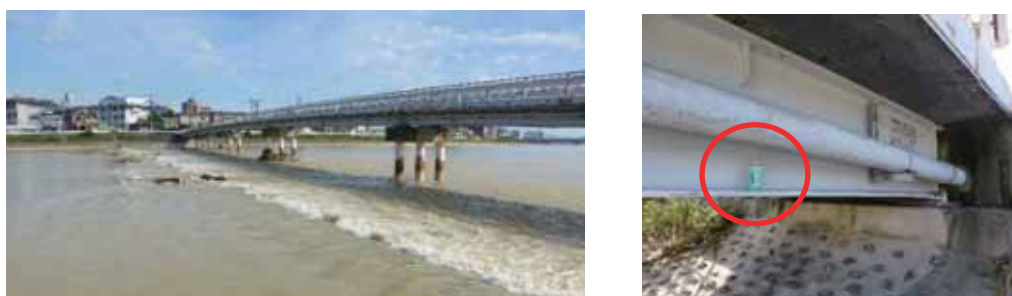
図 4.5.12 日の出橋の床版下部に放置されていたペットボトル（7月9日撮影）

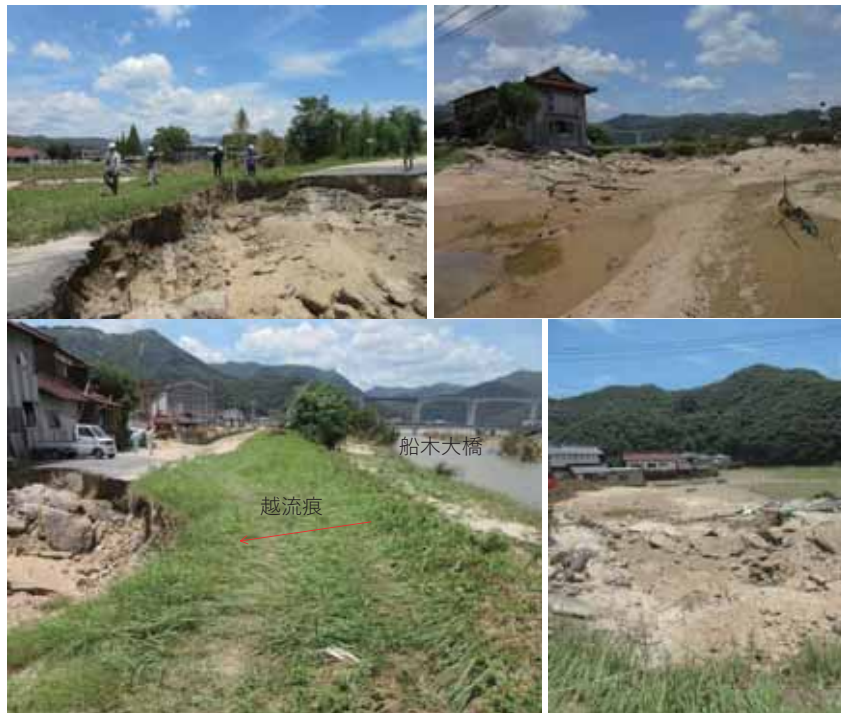
船木大橋下流においても図4.6.21に示すように大規模な円形の越流侵食被害が見られた。船木大橋下流右岸の浸水、侵食被害は堤防を越流した洪水流だけでなく、図4.6.22に示すよう小河川を遡上、氾濫したことも大きく影響した。小河川沿いのパラペットを超え、河川沿いの工場のフェンスに多量の草本が引っかかって水流の作用により変形している。この工場の敷地内にためられた洪水は、図4.6.23に示すように道路盛土の大規模侵食破壊を引き起こし、氾濫被害を拡大させたと考えられる。船木地区の右岸氾濫域は、図4.6.24に示す土砂堆積の様子から、船木大橋下流の氾濫水が土砂とともに船木大橋上流右岸の氾濫域に流れることによって広がったことが推察される。

図 4.6.21 船木大橋下流右岸の侵食箇所（図4.6.16②）

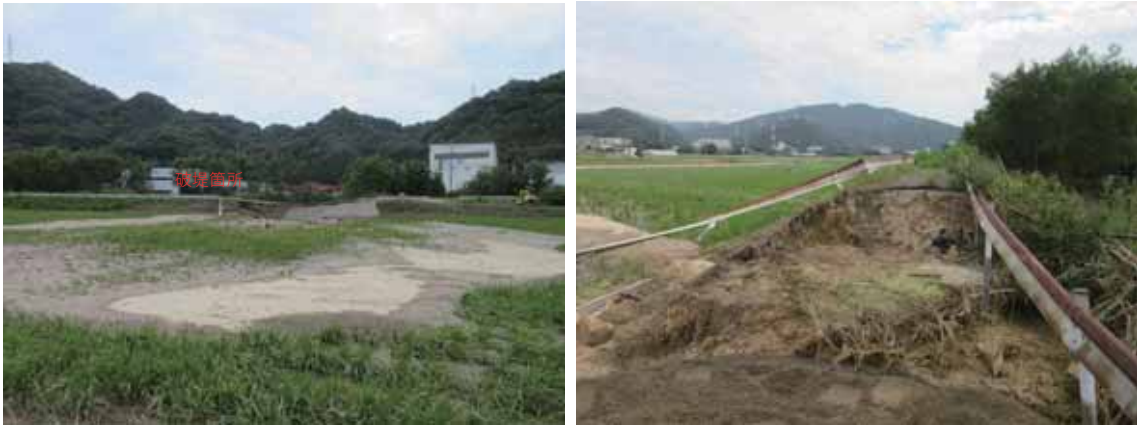
天井川の破堤は、図4.6.14、図4.6.34に示すように直線部の左岸側で生じた。破堤部の様子を図4.6.35に示す。調査時（7月12日）には破堤部の復旧中であったが、堤内地には堤防を構成していたと思われる土砂が堆積していた。

図 4.6.35 天井川破堤箇所の被災後の様子（7月12日撮影）

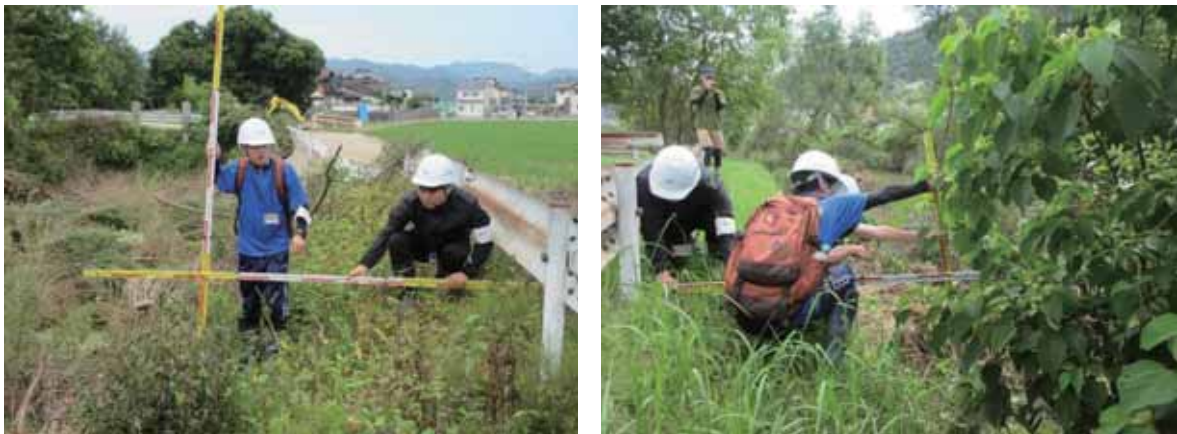
図4.6.36に破堤部上下流の痕跡水位を示す。痕跡水位は、堤防天端高よりも30~40cm低かった。図4.6.37は破堤部直下流の様子である。堤防のり面の植生が堤内地側に倒れている。アスファルトの下が大きく侵食され、空洞が形成されている。また、堤防裏法面が膨らんでいた。破堤部から下流100mでは堤防断面が大きくなっており、痩せた堤防の範囲で図4.6.38のようにひび割れや天端陥没などの被害が多く見られた。図4.6.39に破堤部の堤防断面を示す。破堤部以外でも、浸透と見られる天端のひび割れ、天端の陥没、裏法の盤ぶくれなどが確認され、天端を越水した痕跡が見られず、河道内の痕跡は天端よりも明らかに低かったことから、天井川の破堤は浸透によるものと考えられる。

図 4.6.36 天井川の痕跡水位

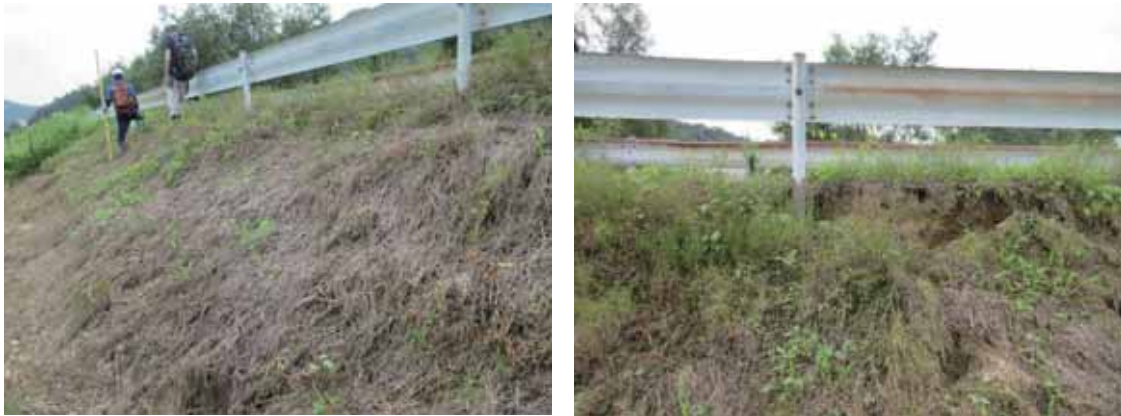
図 4.6.37 破堤部直下流の様子

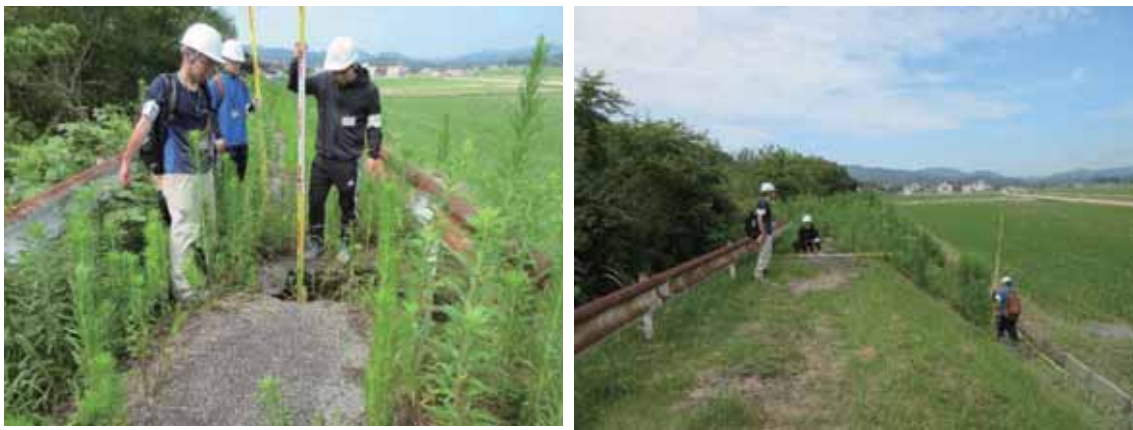
図 4.6.38 破堤部下流の堤防断面変化部

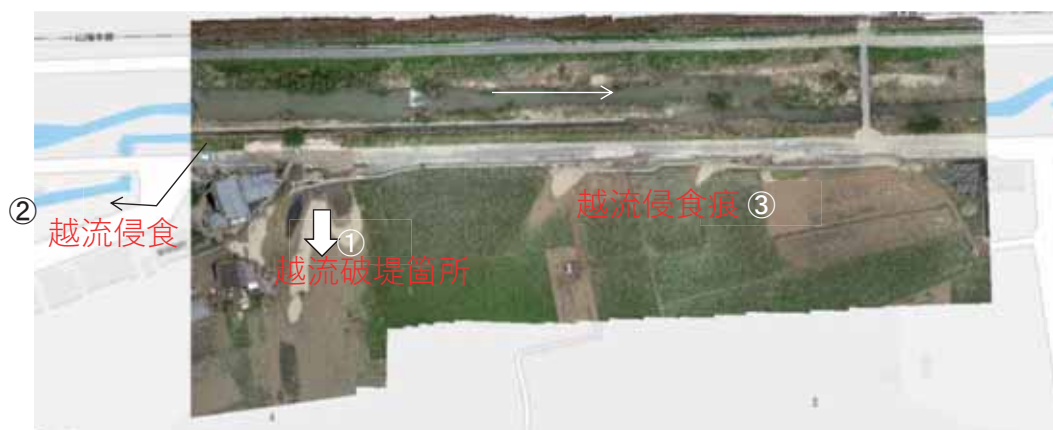
図4.6.40に仏通寺川破堤部をドローン撮影した様子を示す。破堤部から多量の土砂が堤内地に流出し、堆積している様子が分かる(図4.6.41)。図4.6.42に破堤部上下流の被害の様子を示す。破堤部上流では、住宅街に向かう道沿いに堤防を越流した水が流れ、その流れ

図 4.6.40 仏通寺川破堤付近の被害全景

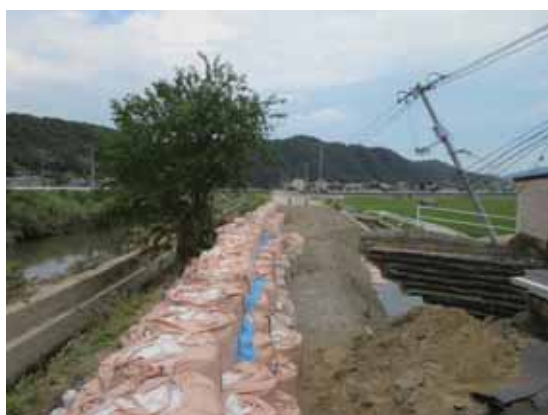
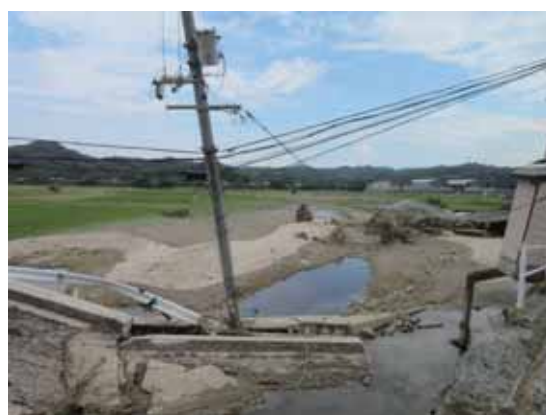
図 4.6.41 仏通寺川破堤部の様子 (図 4.6.40①)

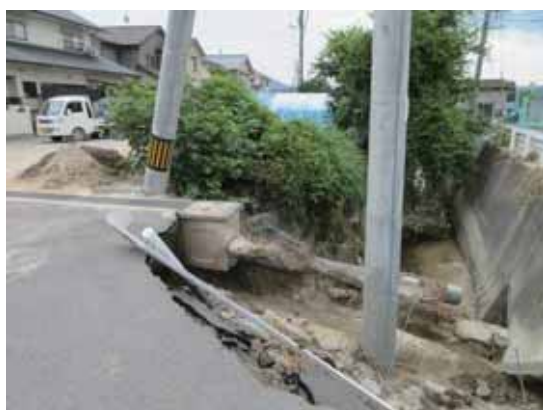
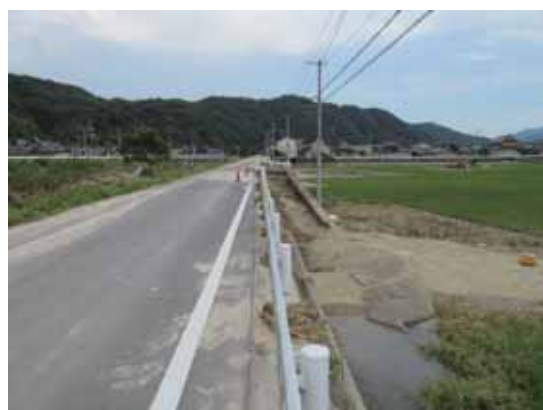
によって段落ち流れが生じ、侵食被害が生じている。破堤部下流では、土砂が堤防を乗り越え、裏法側に多量の土砂が堆積している。破堤前にかんがりの水量が越流していたと考えられ、越流侵食が主な破堤要因と考えられる。

図 4.6.42 仏通寺川破堤部の上下流の様子 (図 4.6.40 左②, 右③)

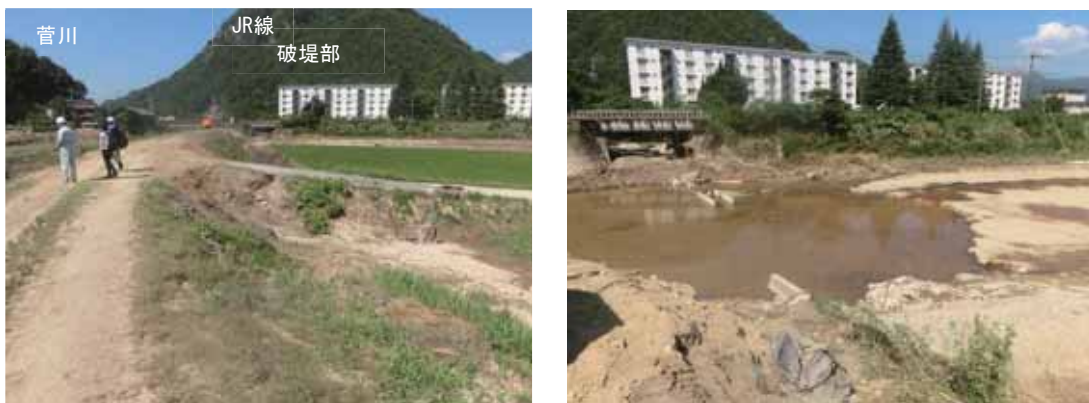
図4.6.14, 図4.6.15に示したように, 菅川では右岸2箇所, 左岸2箇所破堤した(図4.6.43)。その菅川の痕跡水位縦断図を図4.6.44に示す。また, 図4.6.45に合流部付近の破堤の様子を示す。沼田川合流部付近では菅川堤防はかなり低く, 沼田川本川との合流点付近の高い水位の影響を受け, 多量の氾濫水が菅川から右岸に流れたと考えられる。ヒアリング調査によると, まず沼田川合流部付近の①が破堤し(図4.6.46), 菅川右岸氾濫域が浸水した。その後, 7日夜が明けてから左岸側が破堤したとのことである。このとき, 河道水位の低下に伴って, 菅川右岸の氾濫域の氾濫水が河道に戻り, その時の流れによって民家の塀やパラペット, 堤防が河道方向の流れによって破壊した。破堤した堤防の堤内地側の樹木付近は越流した割には侵食や土砂堆積はほとんど見られず, 河道への戻り流れにより破堤が生じたと考えられる。図4.6.47は菅川左岸破堤箇所③の様子である。左岸破堤箇所③の下流側堤防は橋梁の堰上げもあり, 住宅地を流れて段落ち部を破壊している。縦断水面形から, 破堤部の越流水深は高くないが, 破堤の下流で越流した流れが侵食し, ③の破堤につながったものと考えられる。なお, 図より, 菅川の河床は密生した植生で覆われていた。図4.6.48は菅川左岸破堤箇所④の様子である。破堤部④では痕跡水位と堤防高はほぼ一致し, 大きな越流水深の痕跡が見られなかったため, 破堤のきっかけが越流であったのかどうかは不明である。堤防が損傷した後は, 越流する流れが生じて, 落堀と多量の土砂堆積が生じている。

図 4.6.45 菅川の破堤部①

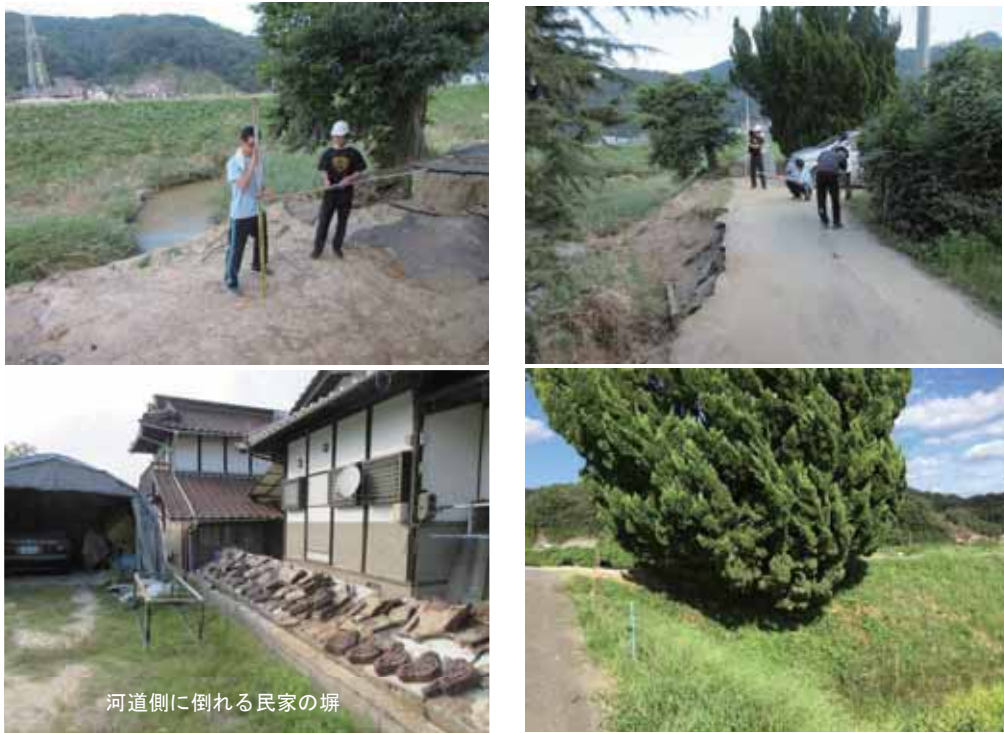
図 4.6.46 菅川の破堤部②

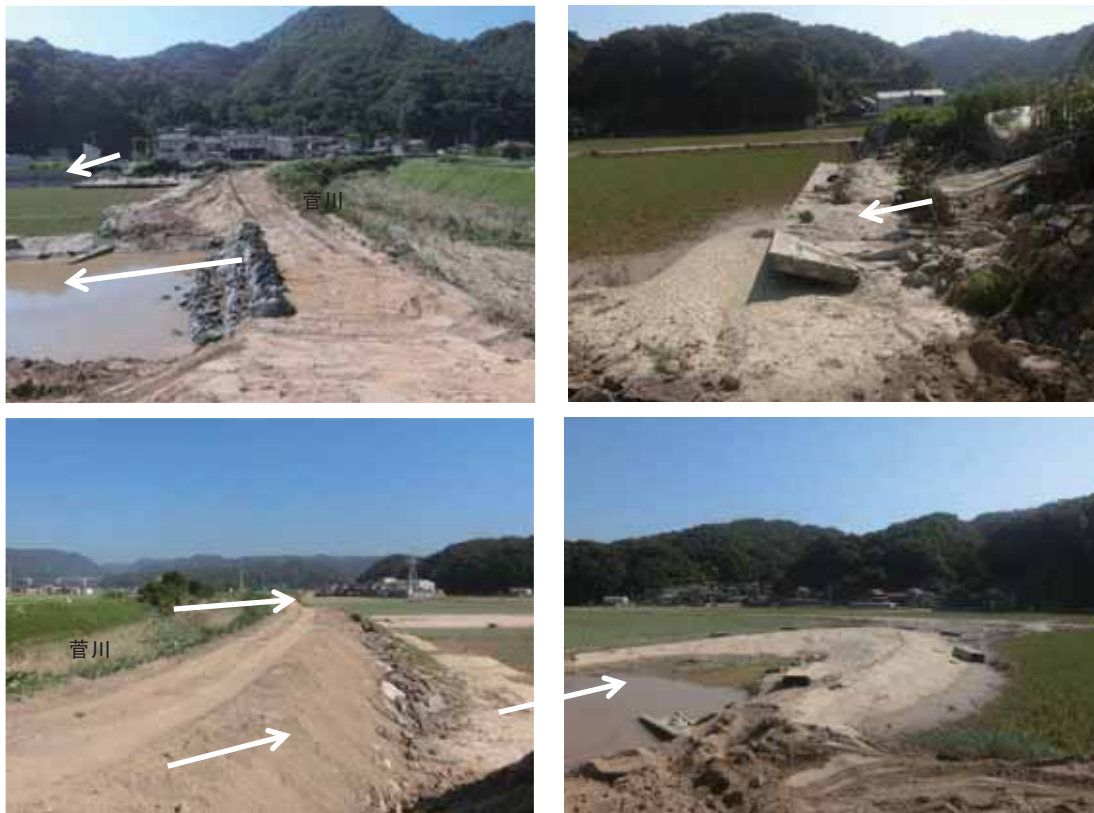
図 4.6.47 菅川左岸の破堤部③

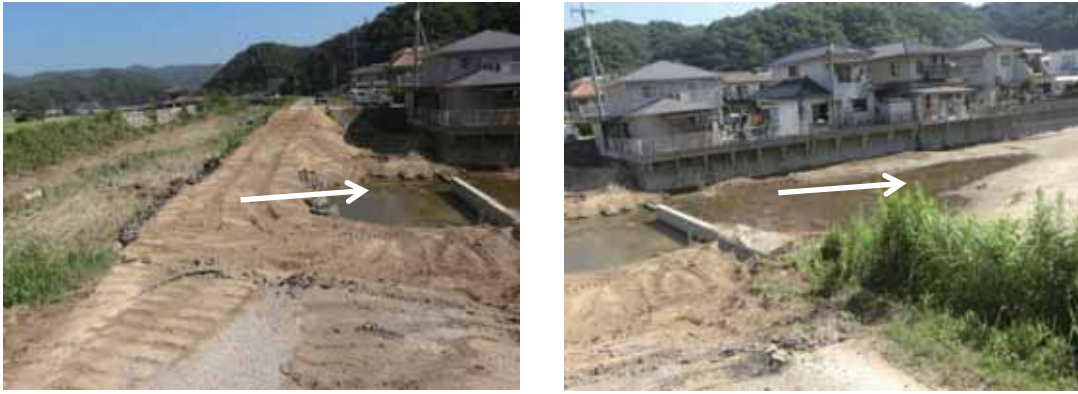
図 4. 6. 48 菅川左岸の破堤部④

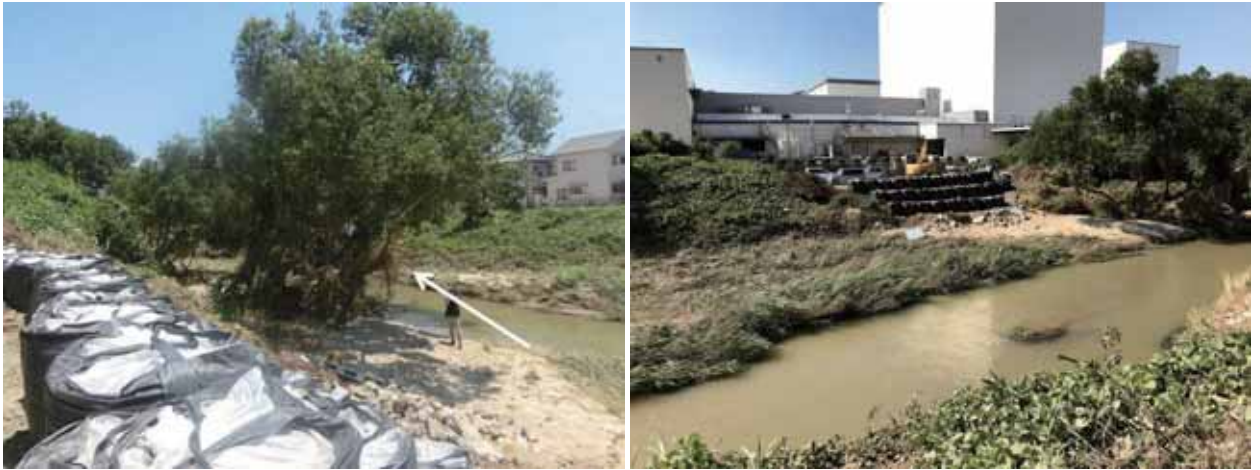
図4. 6. 51は，破堤箇所の河川の状況を示している。河川には植生が繁茂しており，左岸側の樹木に多くの流下物が引っかかり，これによって堤防付近の水位の局所的な上昇と偏流を発生させたものと考えられる。また，図4. 6. 52は，梨和川右岸の堤内地の様子である。図4. 6. 49においても地表面が薄茶色で覆われていることから確認できるが，細粒の土砂が広範囲に広がった。災害後は，気温が例年より3～5℃高い日が続くなど連日の猛暑によって，細粒土砂は粉塵として舞い上がり，復旧活動の障害となった。

図 4.6.51 梨和川左岸の破堤位置

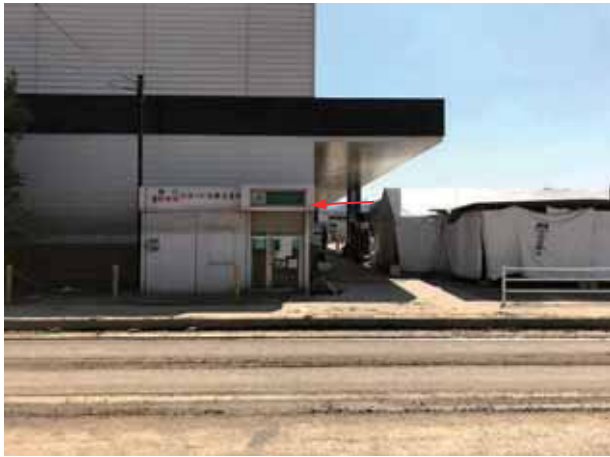
図 4.6.52 梨和川右岸堤内地の浸水痕跡

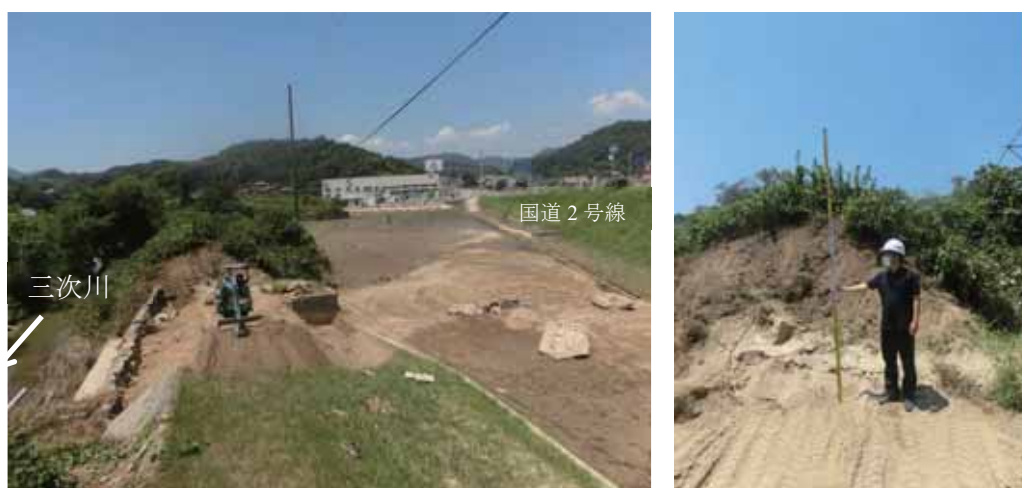
梨和川の支川である三次川は、植生が繁茂していた河川である。三次川は、**図4.6.53**に示す、梨和川との合流点付近の左岸で越流・破堤し、広範囲にわたって浸水域を発生させた。また、**図4.6.54**に示すように、流出した細粒土砂が三次川と国道2号線の間で堆積した。

**図 4.6.54 三次川左岸の破堤状況**

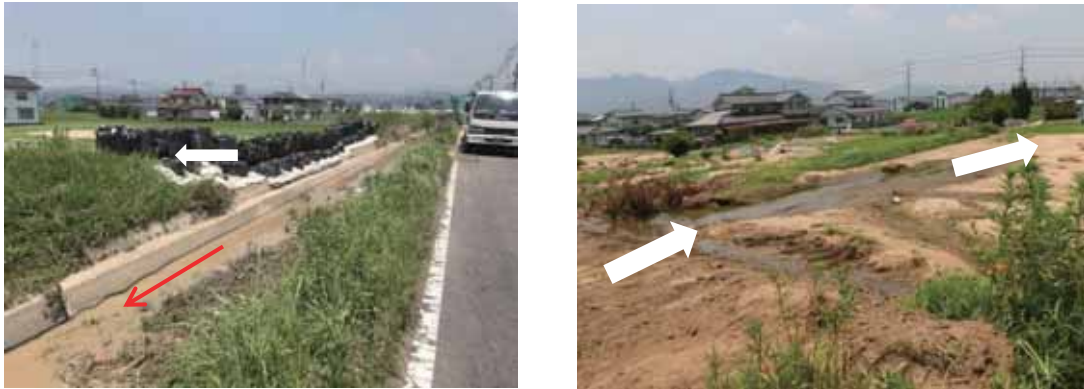
図 4.8.12 A1-1 地点での被害状況（左：破堤，右：氾濫後の土砂堆積）  
（撮影：2018年7月16日）

図 4.8.8 右に示した黒枠の拡大図を図 4.8.11 に示す。この調査地点では、破堤と侵食が確認された。図 4.8.12 左に示すように、調査地点の左岸部では堤防の破堤が発生しており、土嚢による応急処置が施されている。そして、図 4.8.12 右に示すように堤内地にある田んぼへと大量の土砂が流れ込んだ跡が見られる。一方で、右岸側の堤内地では図 4.8.13 に示すような越流による侵食が見られた。上述のように右岸側では越流であるのに対し、左岸側では破堤が発生している。その理由としては右岸側では道路舗装があるのに対し、左岸側では護岸はあるものの堤防頂部に舗装がなされていない状態であった。このことから、左岸側では越流時に堤内地側から崩れやすい構造になっていることが考えられる。それに加えて、図 4.8.12 に示すように河道が狭いことから流下能力が低く、図 4.8.12 に示すように高水位の状態が長く続いたことも一因として挙げられる。

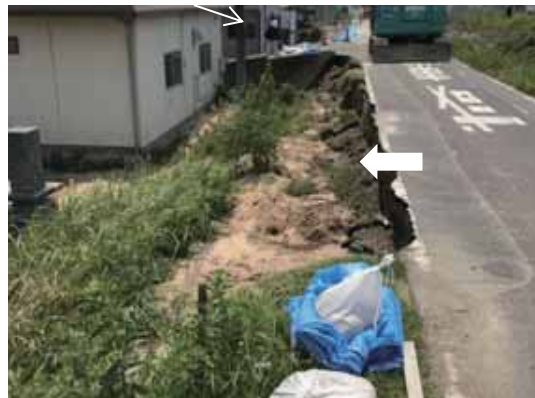
図 4.8.13 A1-2 地点での越流による堤内地の路肩の侵食  
（撮影：2018年7月16日）

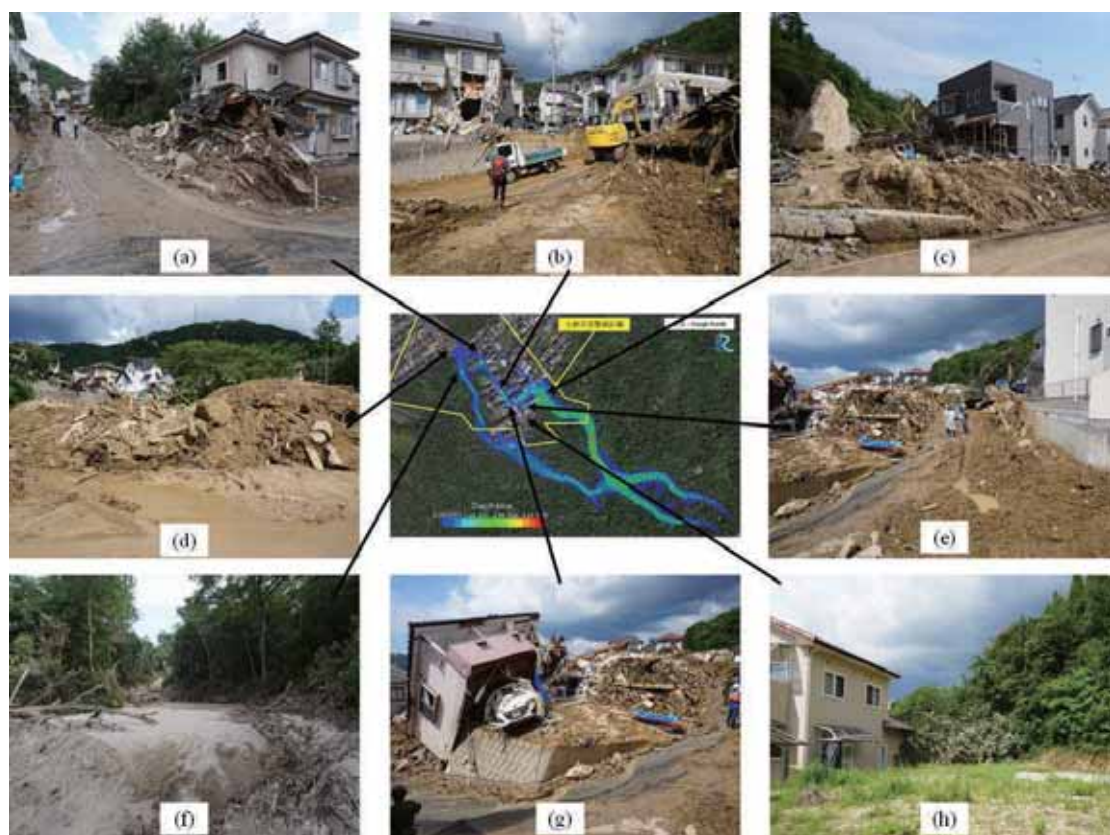
図 6.1.4 土石流による浸食・堆積の様子

図6.1.4 (a) は、宅地内の地盤勾配方向に沿って建設された北西方向に伸びる道路の下端から道路の様子を撮影したものである。北側の溪流から宅地に流入した土石流の主流は、この道路を流下している。図6.1.4 (d) は、図6.1.4 (a) で示した道路から流れてきた土石流の堆積物である。直径数mの粒径の大きい岩とともに、粒径の小さい真砂土も多く堆積していることがわかる。さらに、流木も含まれている。図6.1.4 (f) は、南側の溪流の下流端付近の様子であり、図6.1.3 (a) で説明したように、溪流内に堆積している土砂は非常に細かく、真砂土で構成されている。図6.1.4 (b) は、図6.1.4 (a) で示した道路の途中の様子であり、道路沿いの家屋の一階の一部が被災していることがわかる。図6.1.4 (c) に示すように、北側の溪流から宅地に流れ込んだ土石流は、溪流出口から北西に広がる家屋を破壊するとともに、その主流は、図6.1.4 (e) で示す南東方向に伸びる道路に沿って流れている。図6.1.4 (a) で示した道路と図6.1.4 (e) で示した道路が交わる場所の様子を示したものが図6.1.4 (g) である。図6.1.4 (g) に示されている家屋は、一階は形状が全くわからないほど破壊されている。しかし、二階は転倒しているものの、それほど大きな損傷を受けていないように見える。図6.1.4 (b) も同様に、一階は損傷しているが、二階

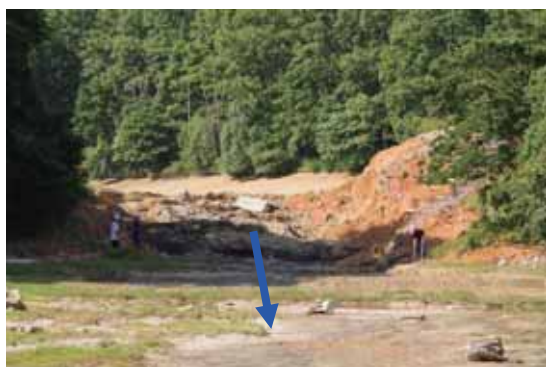
図 6. 2. 4 (a) 堤体の破壊状況

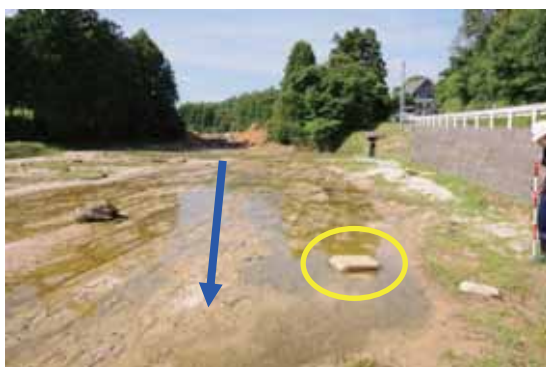
図 6. 2. 4 (c) ため池下流の氾濫状況

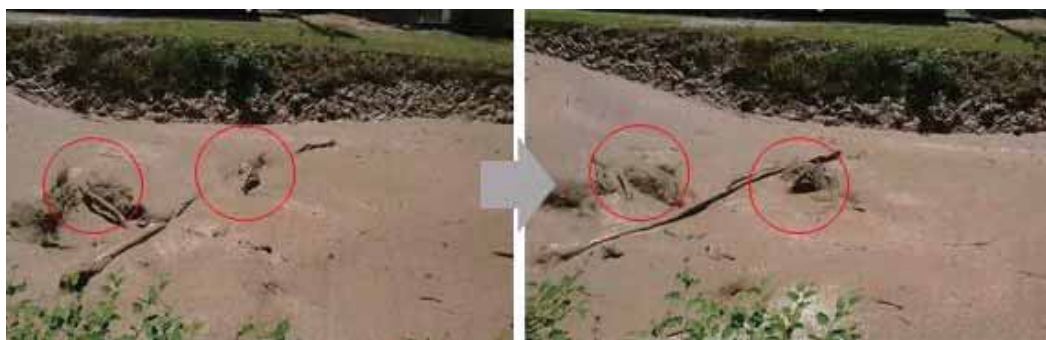
の巨礫が流下している様子が住民によって確認されていた（この巨石は下流の橋梁に捕捉されているのを現地調査でも確認）。これらの巨石の破壊力は非常に大きいため、被害を拡大する要因となる可能性が高い。上流の砂防堰堤などで巨礫の捕捉ができなかった場合、容易に下流まで流下することができ、速い速度で住宅地に流出する恐れがあることが今回の災害で判明した。

図 6.3.11 流木と絡まりながら同じ速度で流下する巨礫群（住民提供）
