## 2018年7月西日本豪雨災害調査団 (四国地区) 報告書

助成番号：2018 - 5112 - 001  
土木学会西日本豪雨災害調査団  
岡山大学大学院環境生命科学研究科  
教授 前野 詩朗

平成 30 年度

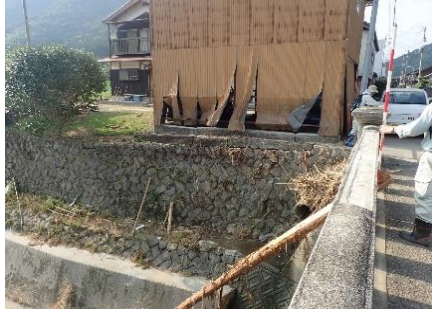
とが確認できる。鏡川橋欄干には流木や枝が捕捉されており、この影響で河道閉塞が発生した際に、跳ね返った水が外壁に当たったものと推測できる。また、鏡川橋欄干の上面はコンクリートの剥がれが見られた。地点②の鏡川橋下流左岸側では太陽光パネルの上に枝などが残り、浸水痕跡が確認できる(写真2-9-6)。

写真 2-9-5 ①鏡川橋上流左岸側

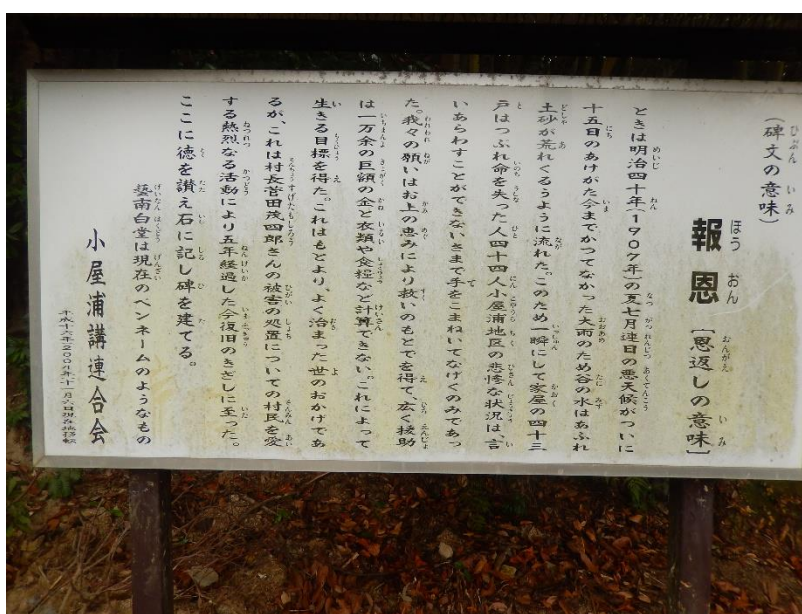
図3-6-12に天地川中流の様子を示す。川幅が数メートルしかなく、土砂が河道からたくさん流出した可能性がある。川の左岸側がひどく浸食され、右岸堤防道路のガードレールが完全に破壊され、新たに取り付けられていた。この付近では右岸にしか住宅がないが、川沿い住宅の一階の部分は大きな被害を受けた。小屋浦地区では明治40（1907）年7月にも大雨による土石流が発生し、死没者44名等の甚大な被害が出たことがあった<sup>5)</sup>。その数年後の明治43年と44年、2基の石碑が建立され、当時の被災状況が詳しく漢文で記されている。当初河口付近に建てられた石碑は、2004年に川沿いの公園に移設され（図3-6-12(c)）、今に至っている<sup>5)</sup>。

(c) 明治40(1907年)年7月の土石流被害を伝える石碑と碑文の説明

図3-6-12 天地川中流左岸の浸食, 右岸住宅の被害と石碑(図3-6-7 ⑤で撮影)

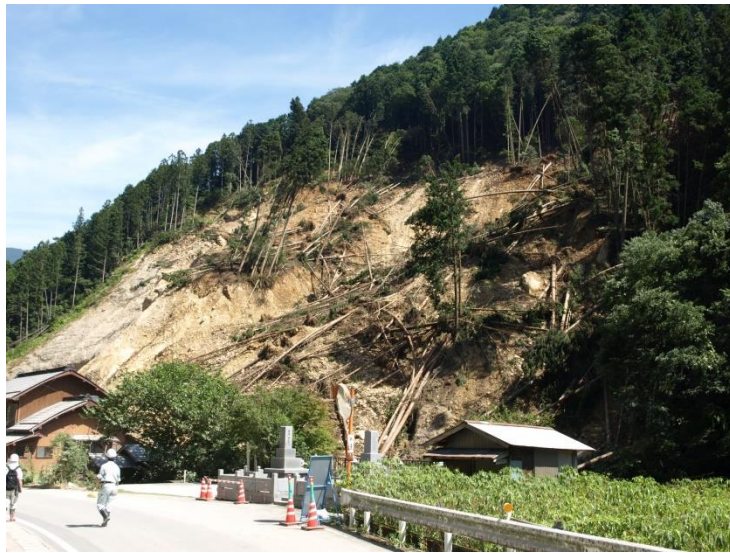
岩盤崩壊を起こした痕跡が残っており、今回はその右隣ならびに斜面上方へ拡大したかたちで、より規模の大きな崩壊が発生した。河床から滑落崖までの比高は、県道から観察できる範囲で約 80m に達する。今回発生した崩壊地内には、特に向かって右端の斜面内に、かなりの数の倒木が残存している。滑落した土砂は、白川谷川の河道を半分以下にまで狭めたものの、幸い、崩壊土砂による河道閉塞や対岸斜面への乗り上がりは発生しなかった。この崩壊地では、数年の時間差を置いて 2 つの崩壊が連続して発生したことから、以前から長期的に斜面のクリープ的な変動が継続してきており、今回の記録的な豪雨によって一気にすべりを発生させたことが伺える。

写真 3-7-1 三好市山城町中野：白川谷川の河道を狭めた規模の大きな崩壊（2018年7月13日撮影）

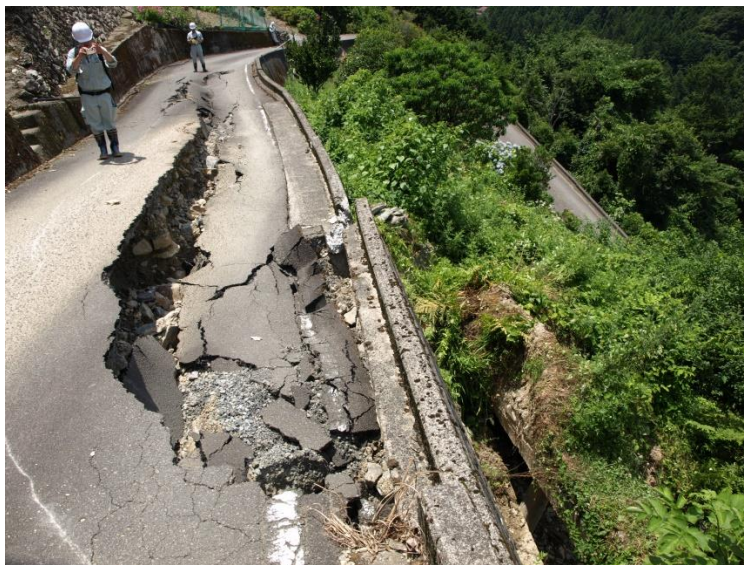
写真 3-7-2 山城町光兼：集落内の道路を寸断した小崩壊（2018年7月13日撮影）

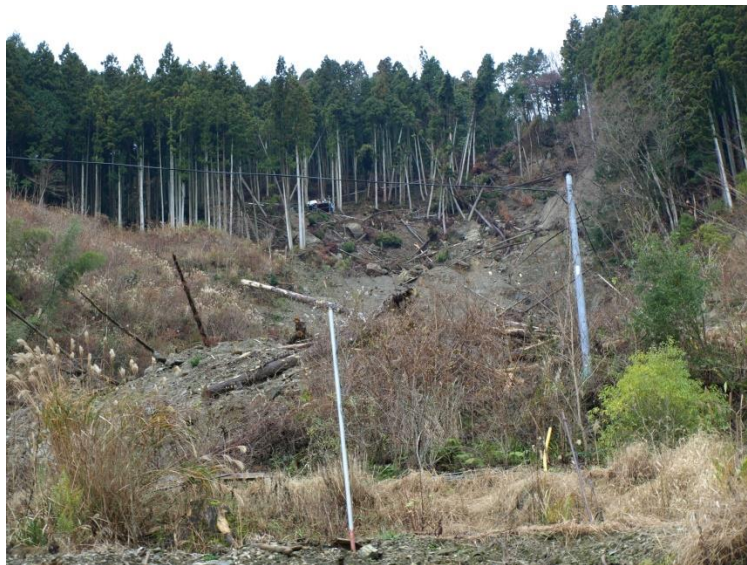
山城町仏子地区の集落内を通る市道が数カ所で崩壊土砂によって寸断された。山城町仏子地区も、光兼地区と同様に、集落を含む山地斜面の広域が地すべり地形を呈するが、現状では特に地すべり対策工は施工されていないようである。崩壊は集落内を通る県道より上方の自然斜面（谷地形）で発生し、崩壊土砂が県道を破壊してさらに下方の仏子谷川まで流下した（写真 3-7-3）。県道からの遠望では、滑落崖付近の林内には山側に傾動した樹木が残存するとともに、径 1m を超える巨岩が斜面に残っている。また、2018 年 12 月現在、滑落崖付近ではボーリング掘削が行われていた。以上のことから、この崩壊は、崩壊幅は比較的狭いものの、滑落崖付近には落ち残った不安定土塊がやや厚く分布するため、この不安定土砂の厚さと物性把握に基づく斜面对策工が必要となる。

写真 3-7-3 山城町仏子：集落内の道路を寸断したやや深い崩壊（2018年12月12日撮影）

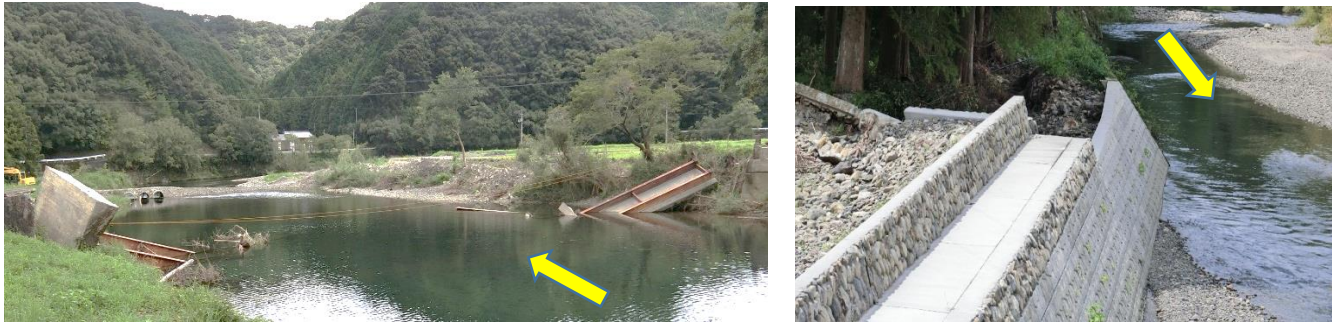
写真 4-2-1 松田川支川である篠川流域における典型的な被害（左：横断橋の流出，右：護岸の損傷）

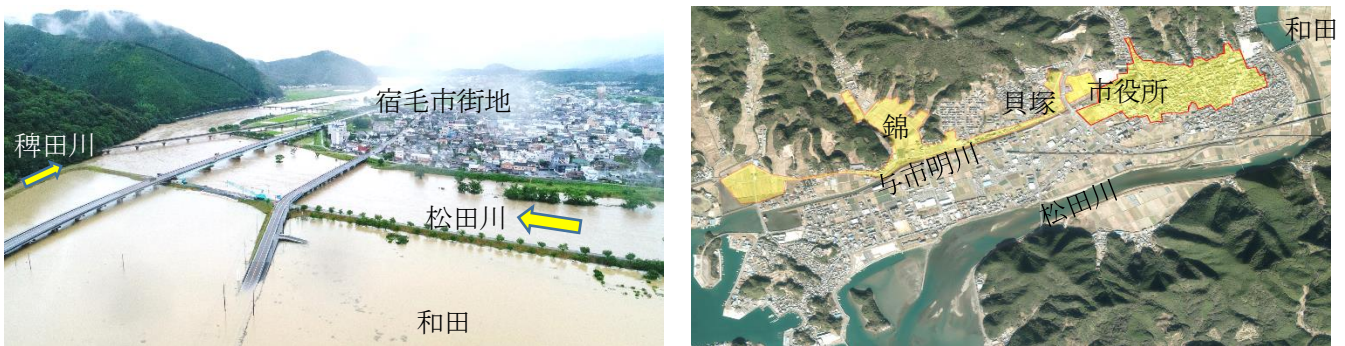
写真 4-2-2 宿毛市の氾濫状況（左：和田地区浸水の様子，右：市街地における浸水範囲，宿毛市提供）

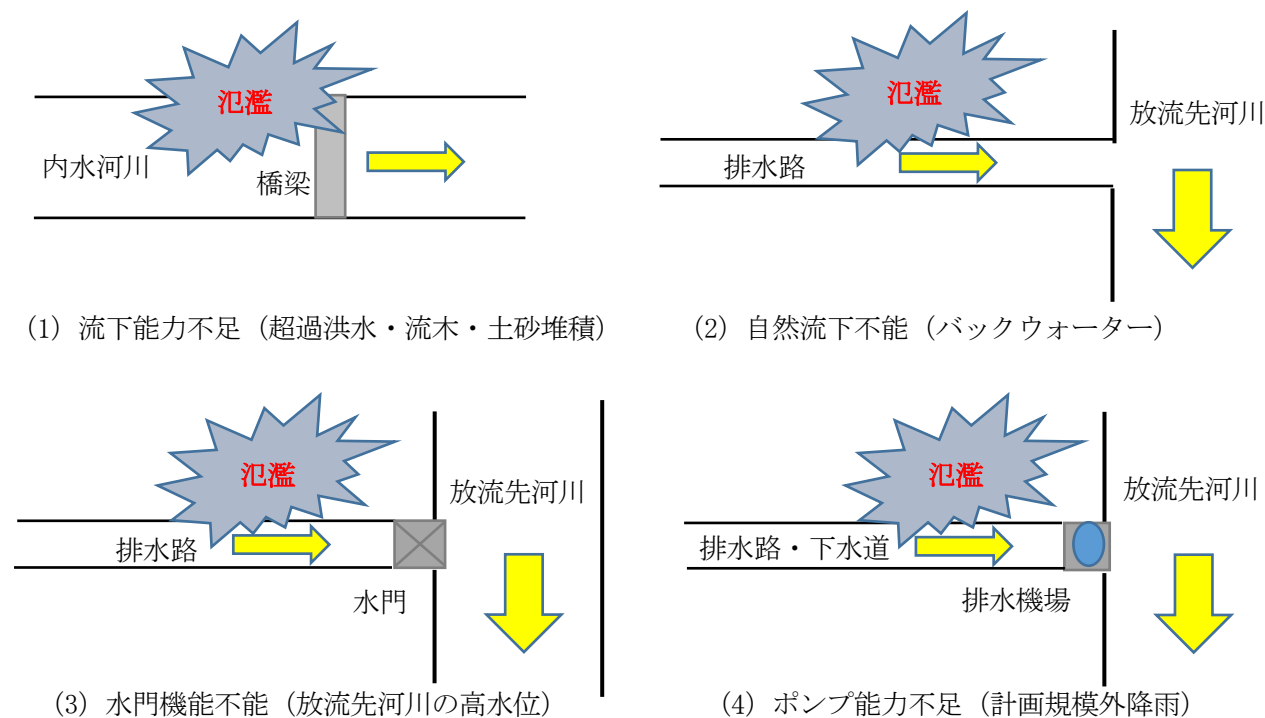
与市明川上流域の氾濫は河川の流下能力不足によるものであり、河川改修による流下能力の向上や、流下能力の低下を防ぐための流木・土砂対策が求められる。錦地区と貝塚地区の一部では放流先である与市明川の背水の影響を受け、自然流下方式では排水不能となった。和田地区も、放流先である稗田川の水位が高く、水門の正常機能が発揮できなかった。外水河川の流況を踏まえた内水対策が求められる。市中心部では、既存施設の限界を超えた外力による被災が生じ、ハードとソフトの融合した対策が考えられる。

図 4-2-2 宿毛市における内水氾濫のメカニズム

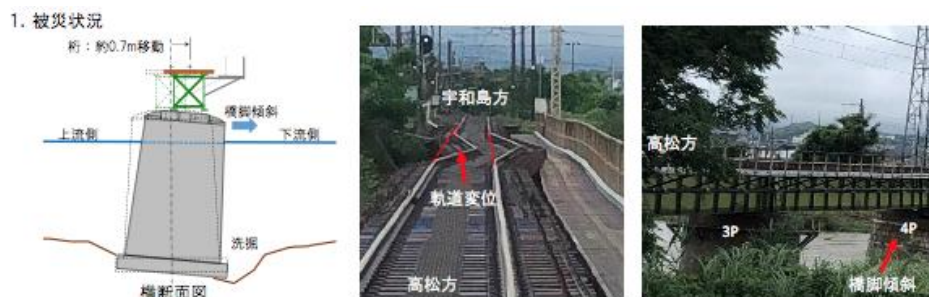
財田川では、図 5.2.7 に示すように JR 予讃線が通る橋梁の橋脚が 1 箇所、潜掘により傾き、線路が変形したため、運休が約 1 ヶ月間続いた。7 月豪雨後（2018 年 7 月 22 日）の調査で確認した現地の様子を、図 5.2.8 に示す。上流側堰堤（左岸側）や低水路河岸（右岸側）のように、蛇行する流路のアウトコース側に位置する箇所にて構造物の破損や浸食がみられた。被災した橋脚は低水路右岸浸食箇所で偏向された流れが通過する場所に位置しており、洪水流の影響を受けやすい状況にあったと推測される。3P 橋脚も同様の環境であるため、今後のモニタリングと洗掘対策が必要である。

図 5.2.7 財田川橋梁の被災状況(提供：JR 四国)

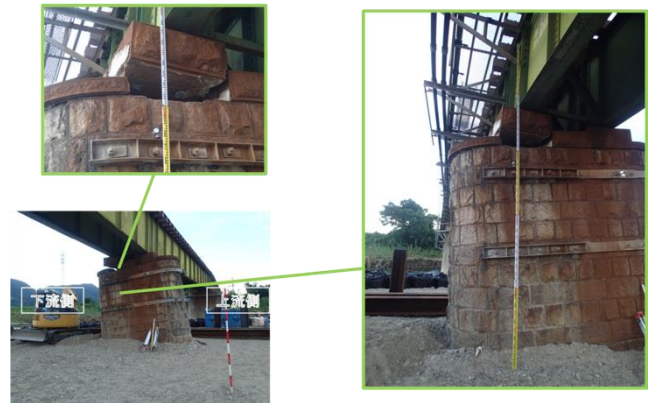
d) 損傷した4P 橋脚

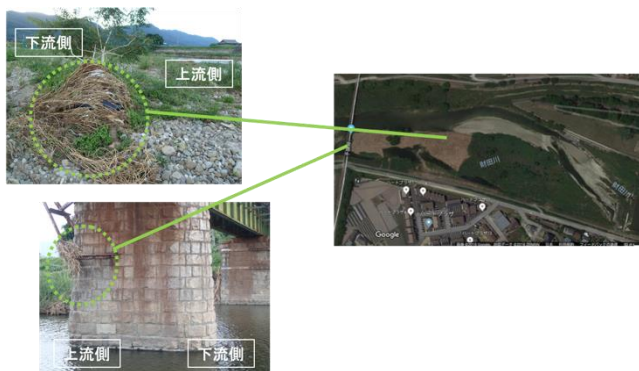
e) 洪水痕跡

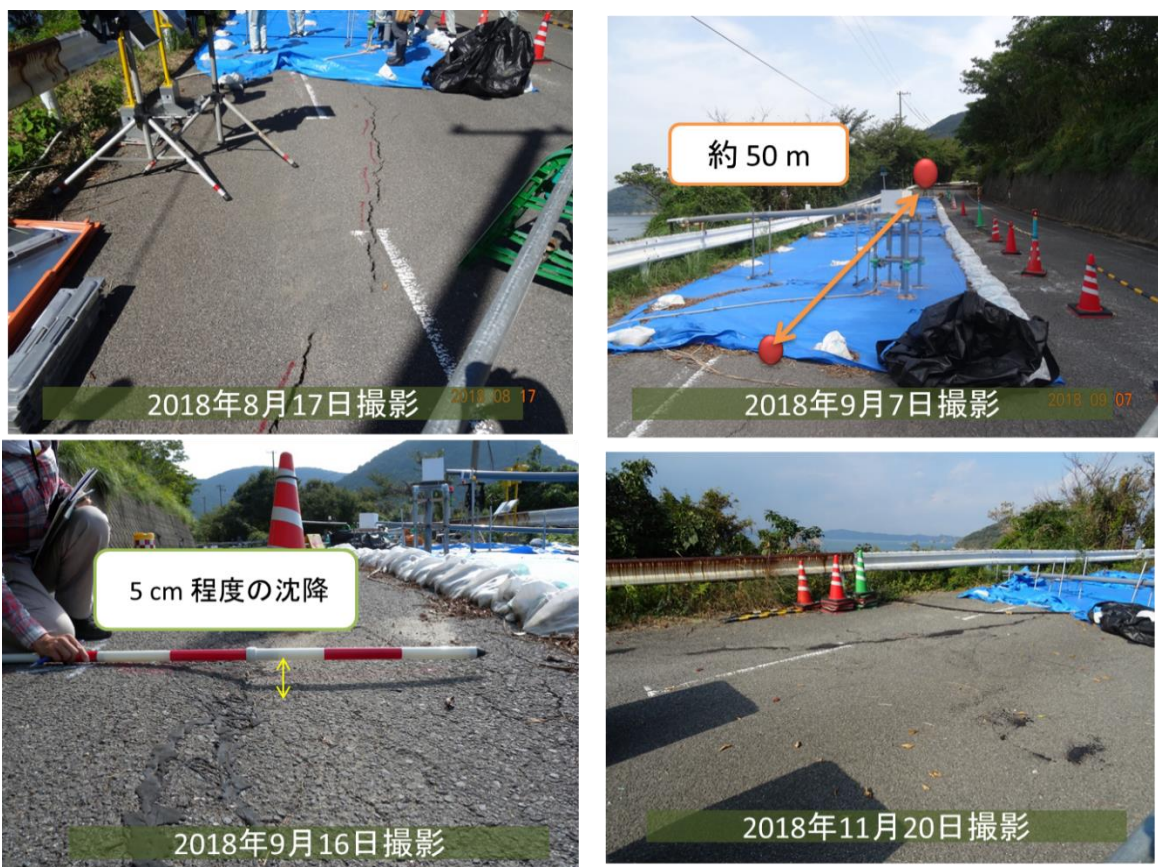
図 5.3.5 県道高松王越坂出線の王越町から高松方面における現地調査結果

王越町から高松方面への道路上では、亀裂が多数発生し、5 cm程度の沈下が確認された（図 5.3.6）。道路上で見られる亀裂は局所的であるか、それとも広い範囲に及んでいるか検討するために、豪雨前後の合成開口レーダ（SAR）データを用いて、干渉 SAR 解析を行った。解析には、衛星進行方向はアセンディングで右側観測ペアの 2017 年 3 月 18 日と 2018 年 7 月 7 日の ALOS-2/ PALSAR-2 データを用いた。当該データは、空間分解能 3 m の高分解モードデータである。解析に用いたデータのグランドスペーシングは解析に使用する GSI 10 m メッシュの解像度と同様の 10 m としてマルチルック処理を施した。干渉画像生成には小沢拓博士の開発したソフトウェア RINC を使用した。

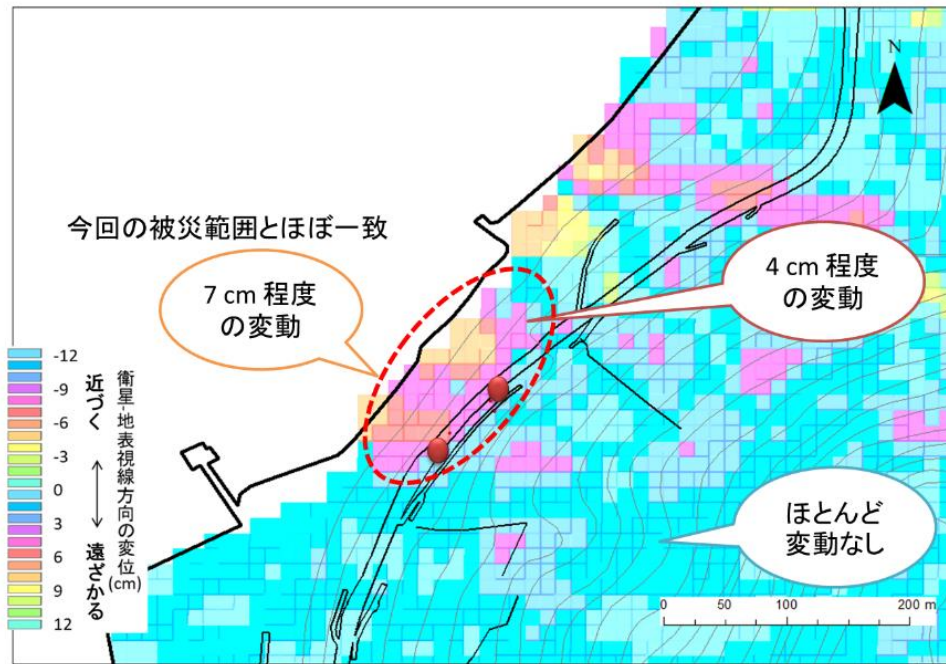
干渉 SAR 解析で推定した坂出王越線地盤変動結果を図-7 に示す。衛星から遠ざかる方向に変動していることが考えられる。道路上で 4 cm の地盤低下、道路より下部の斜面で 7 cm 程度の沈下が推定された。その変状は道路上だけではなく、道路下方の斜面にまで及んでおり、道路上の斜面でも変状箇所が見られた。道路上の斜面では、豪雨後に設置した伸縮計で圧縮する方向に変状していることが確認され、豪雨後の台風 21 号後に擁壁に亀裂が見られた。よって、SAR 解析で変状が見られたところは、その後も動いていると推察された。

図 5.3.6 県道高松王越坂出線（坂出-王越町方面）における干渉 SAR 解析で推定した斜面変状量
