H28.11.29 第4回河川堤防技術シンポジウム災害報告

平成28年8月北海道豪雨による河川堤防および 構造物への被害の概況 (南富良野町幾寅地区・その他)

北海道大学 西村 聡

台風10号による南富良野町幾寅地区での破堤・浸水 (国土交通省北海道開発局資料より)

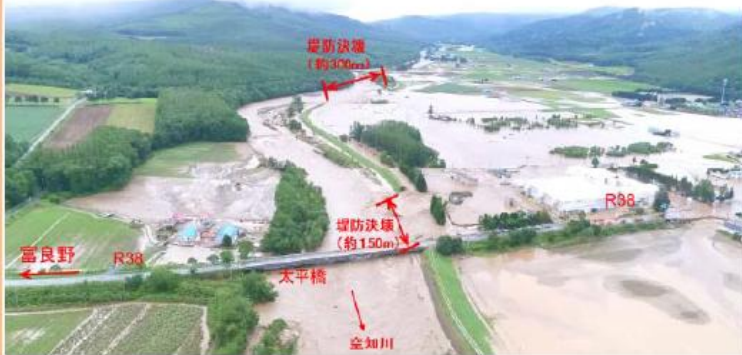
31日 4:40 空知川の堤防決壊を確認
(2カ所 延長 下流約150m 上流約300m)

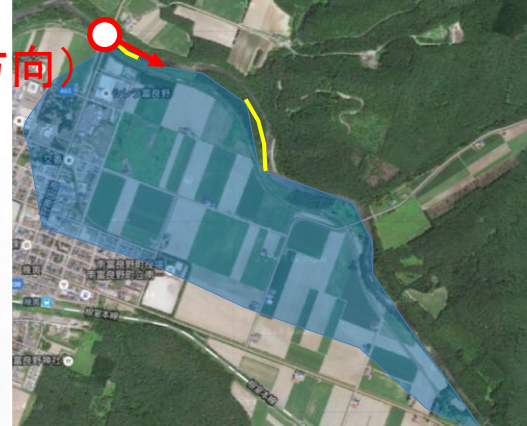
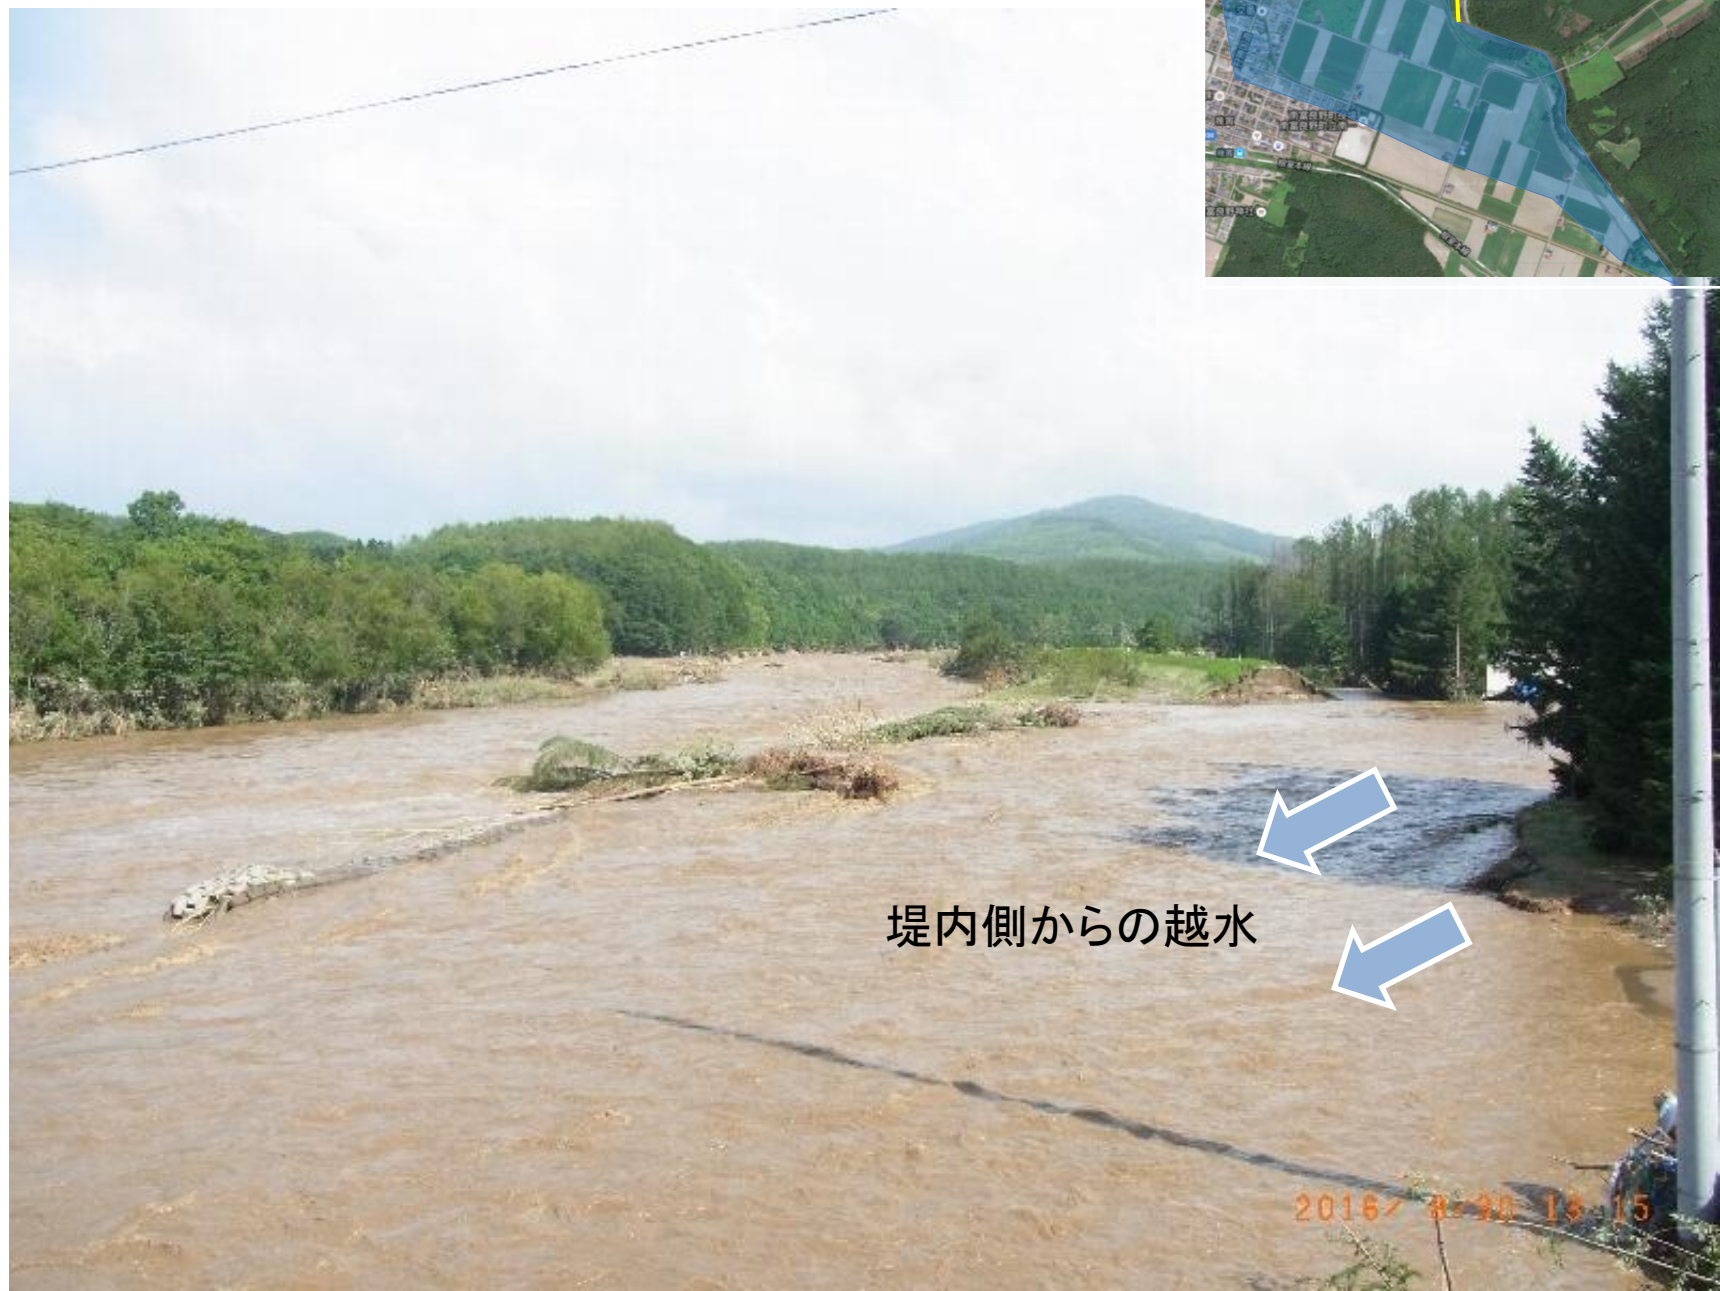
8/31 13:15 下流側破堤部(国道38号太平橋から)

堤内側からの越水

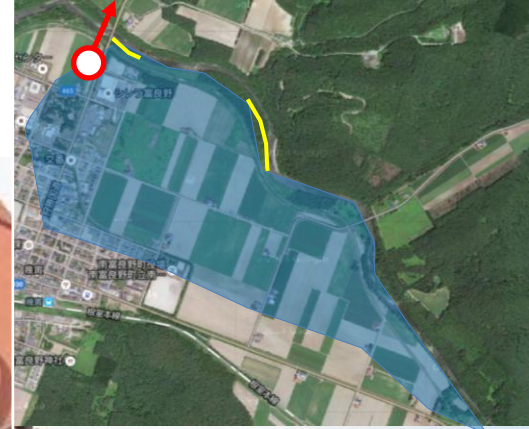
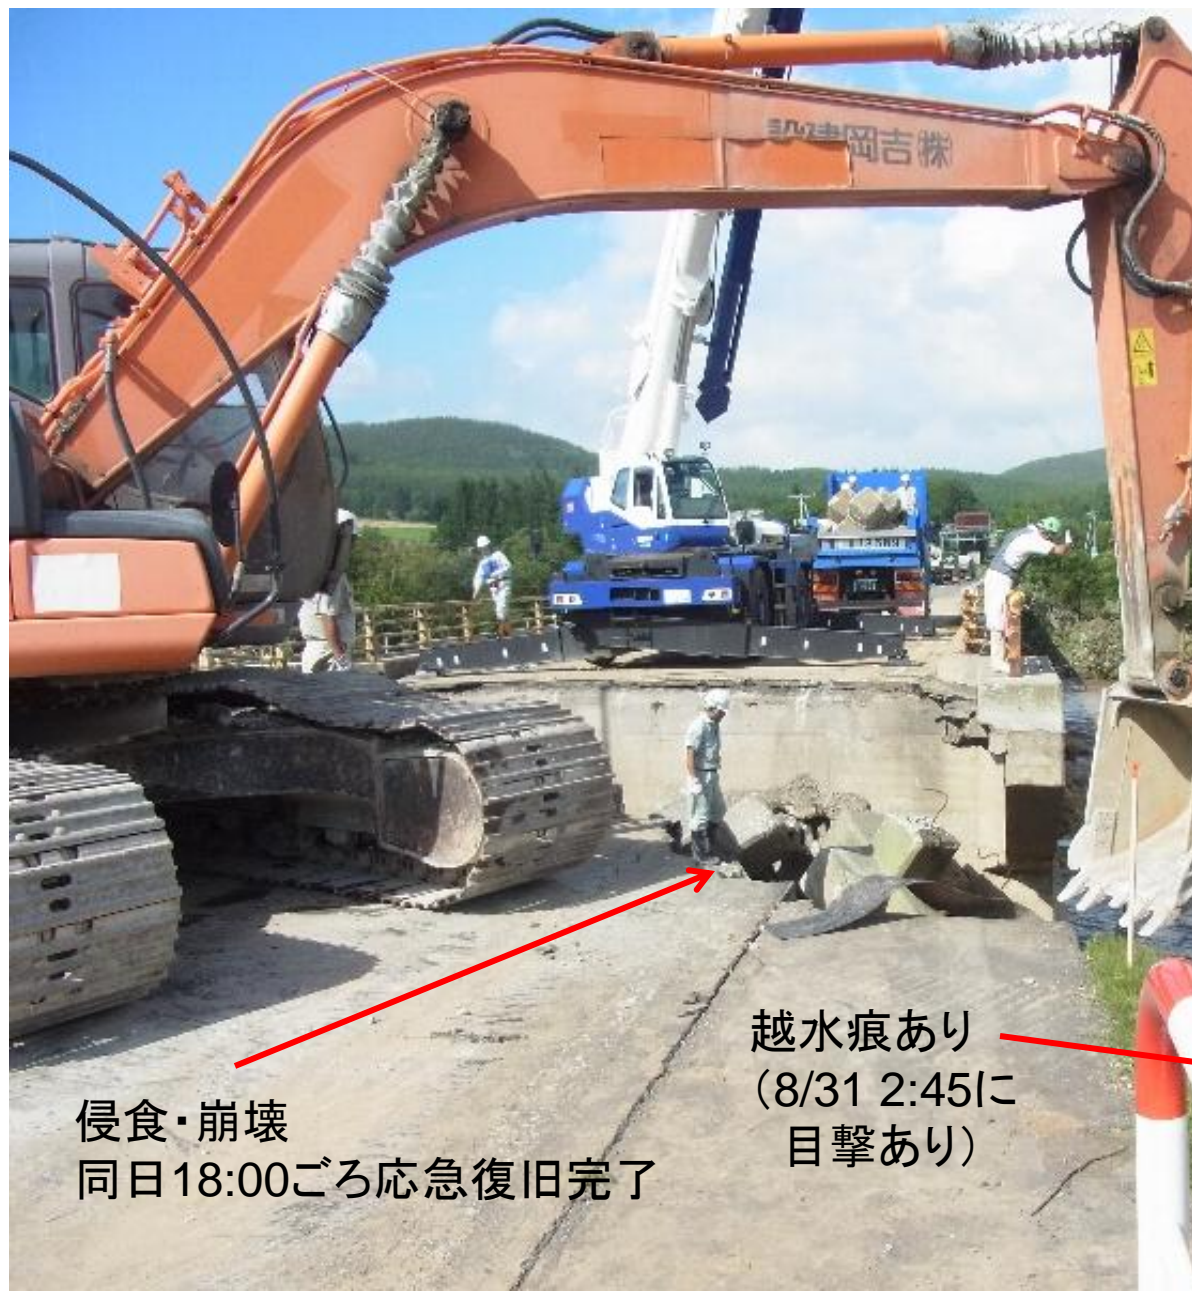
8/31 13:16 太平橋応急復旧(国道38号)

侵食・崩壊
同日18:00ごろ応急復旧完了

越水痕あり
(8/31 2:45に
目撃あり)

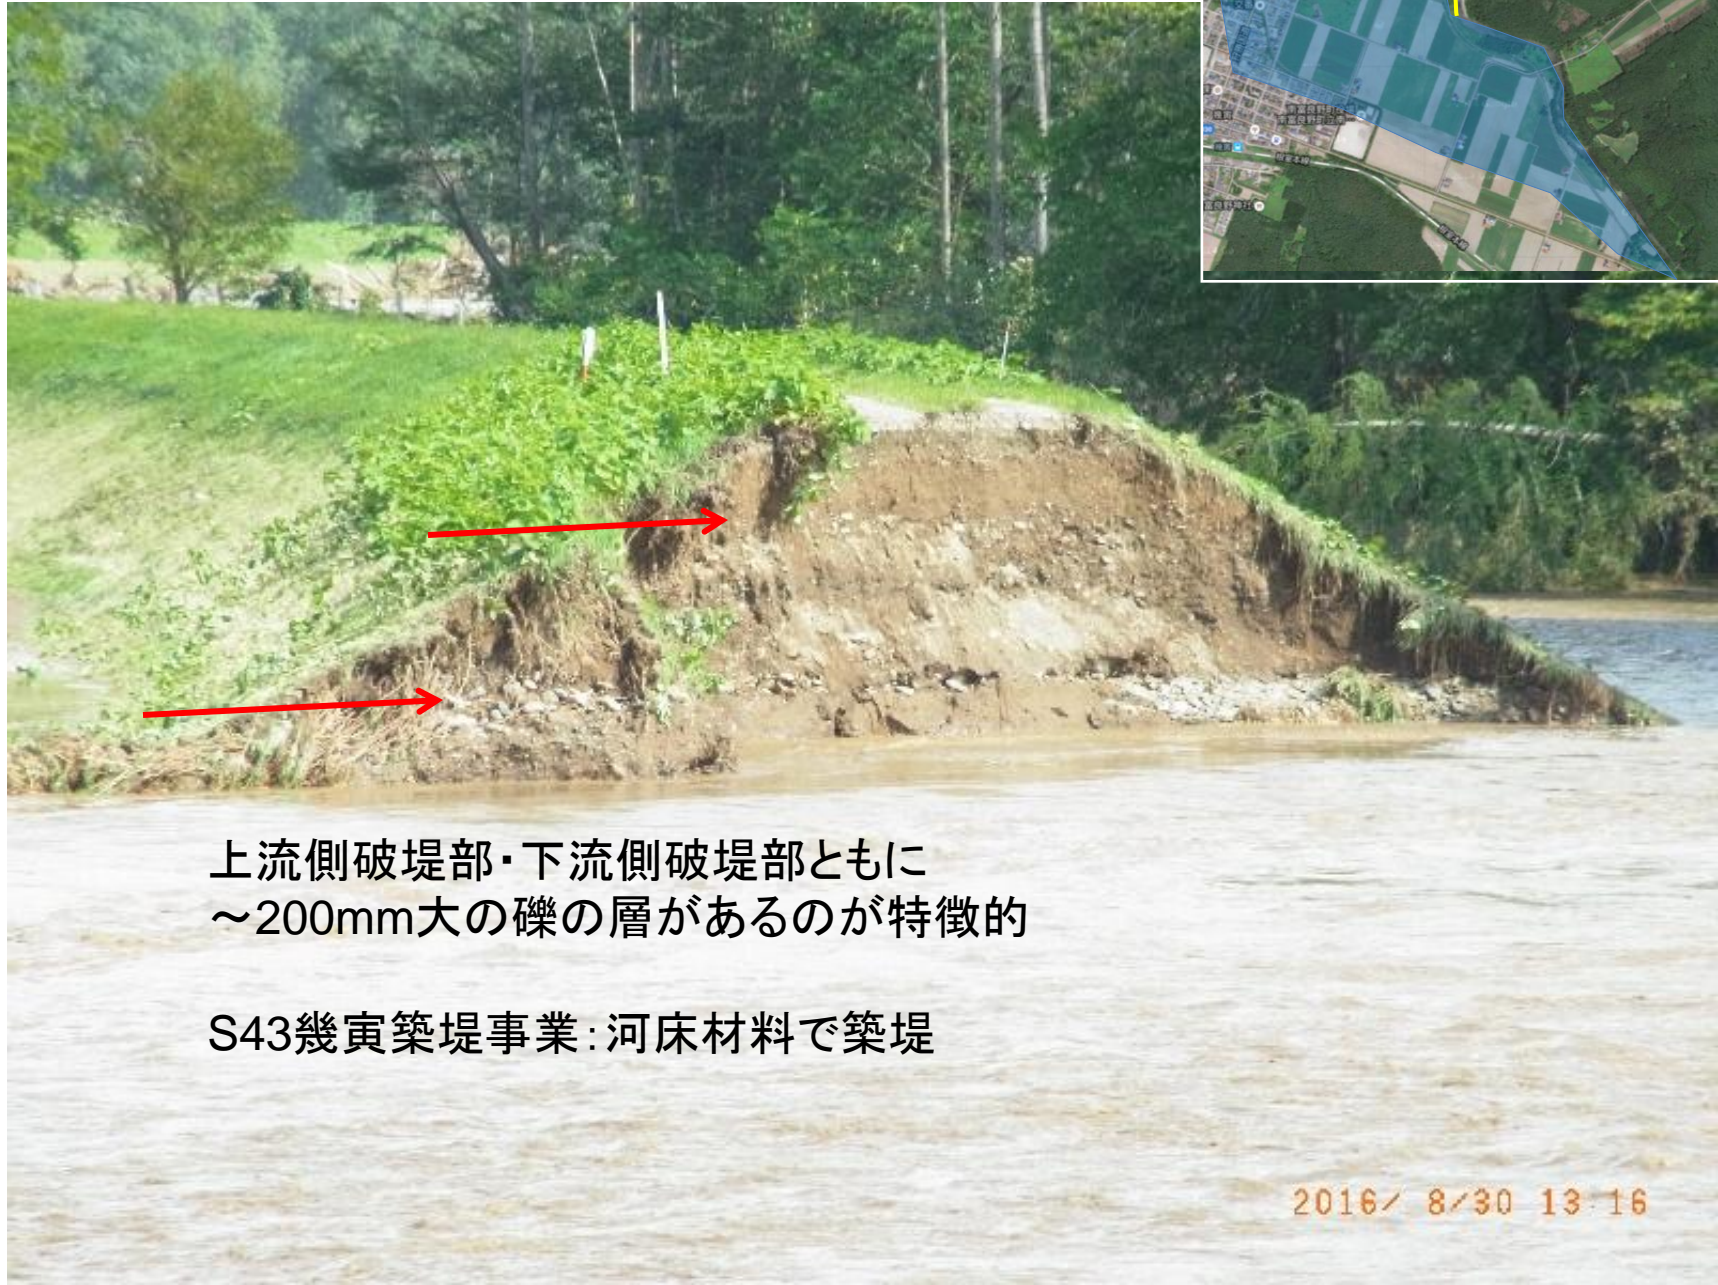
8/31 13:18 下流側破堤部断面

上流側破堤部・下流側破堤部ともに
～200mm大の礫の層があるのが特徴的

S43幾寅築堤事業：河床材料で築堤

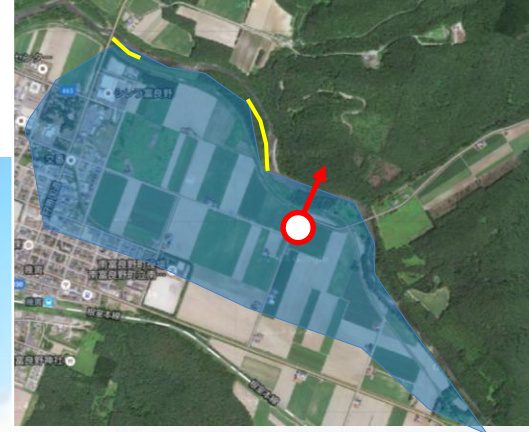
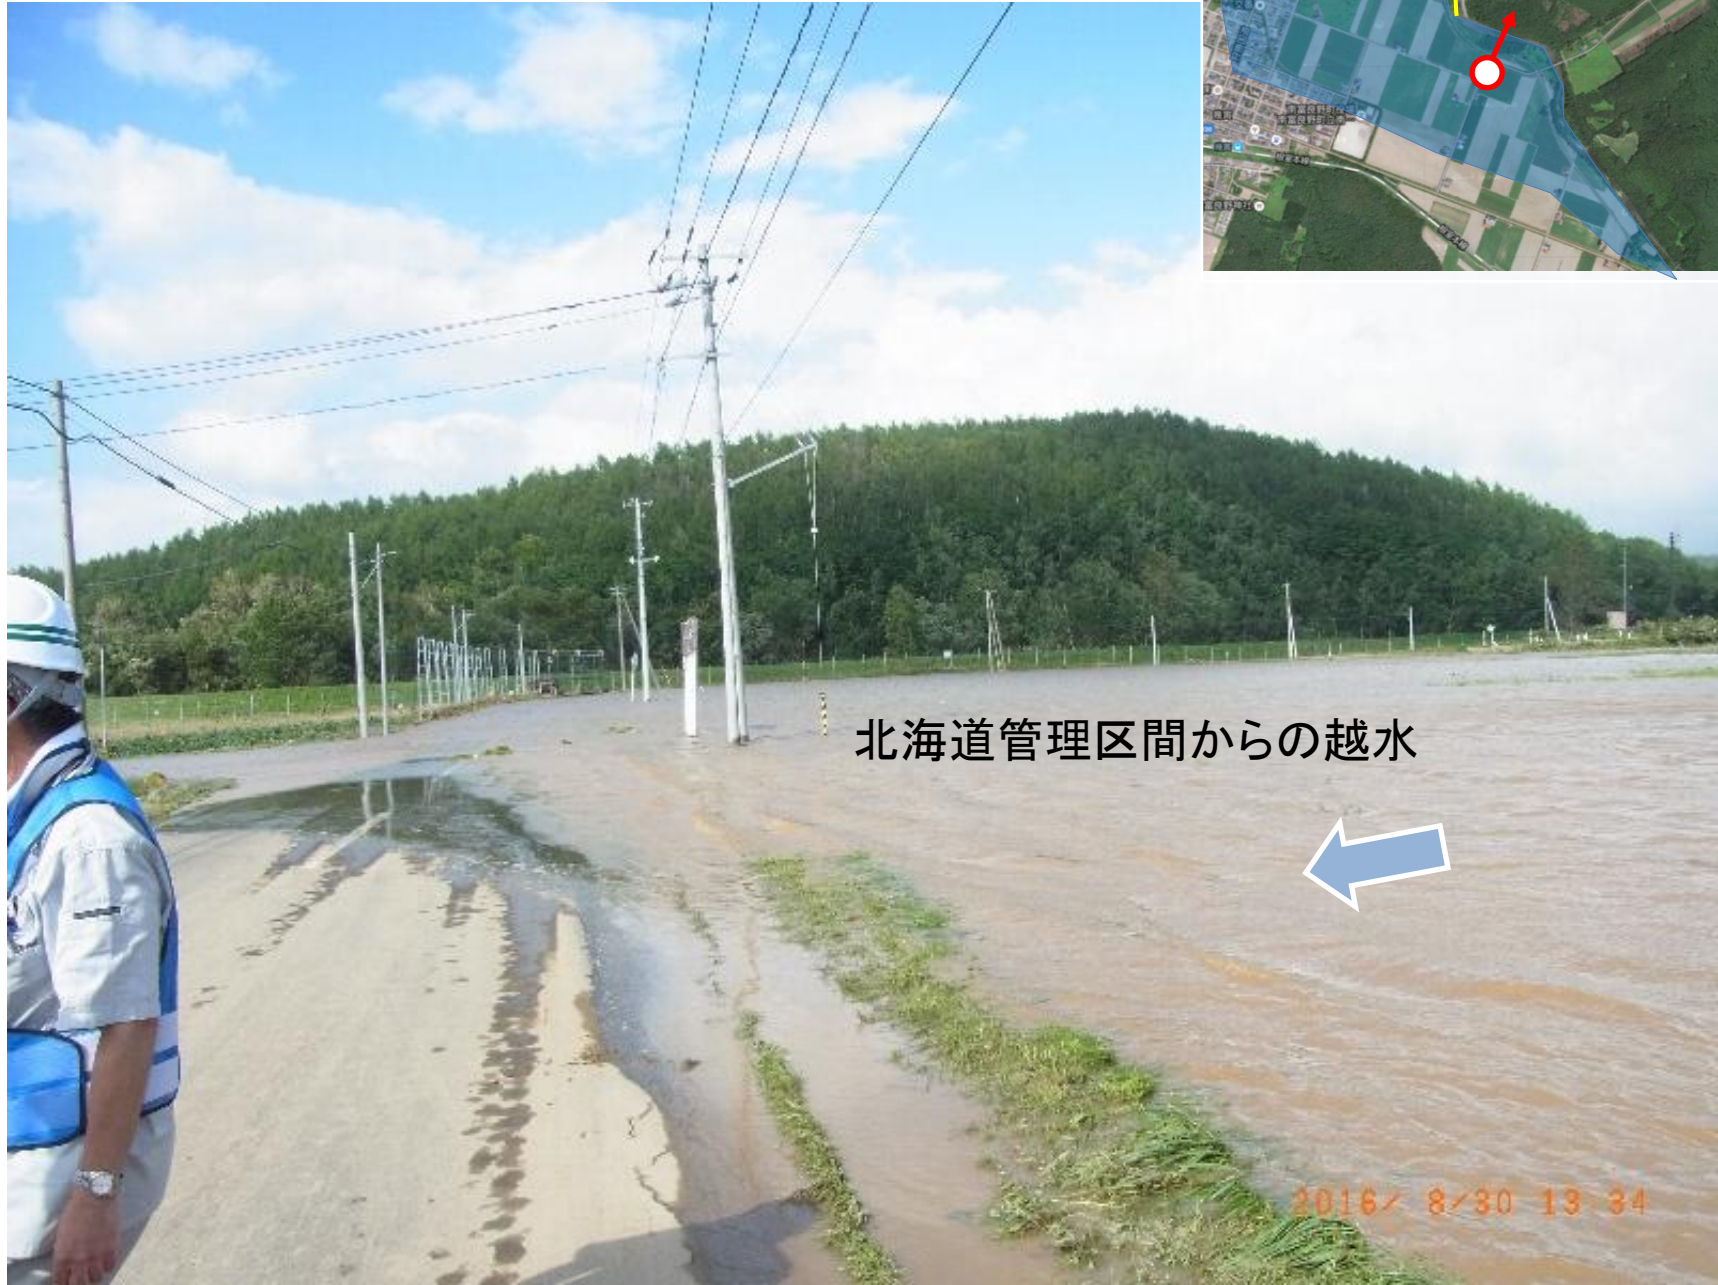
8/31 13:34 破堤部上流側：出水の状況

北海道管理区間からの越水

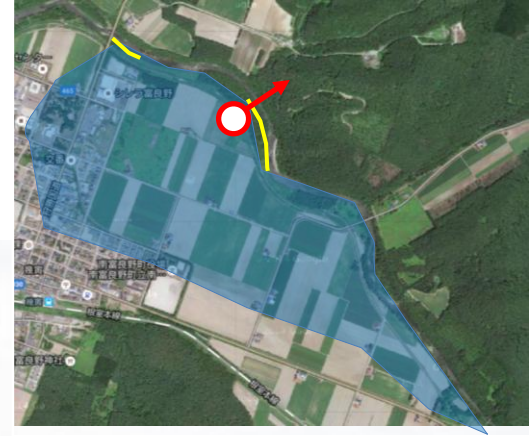
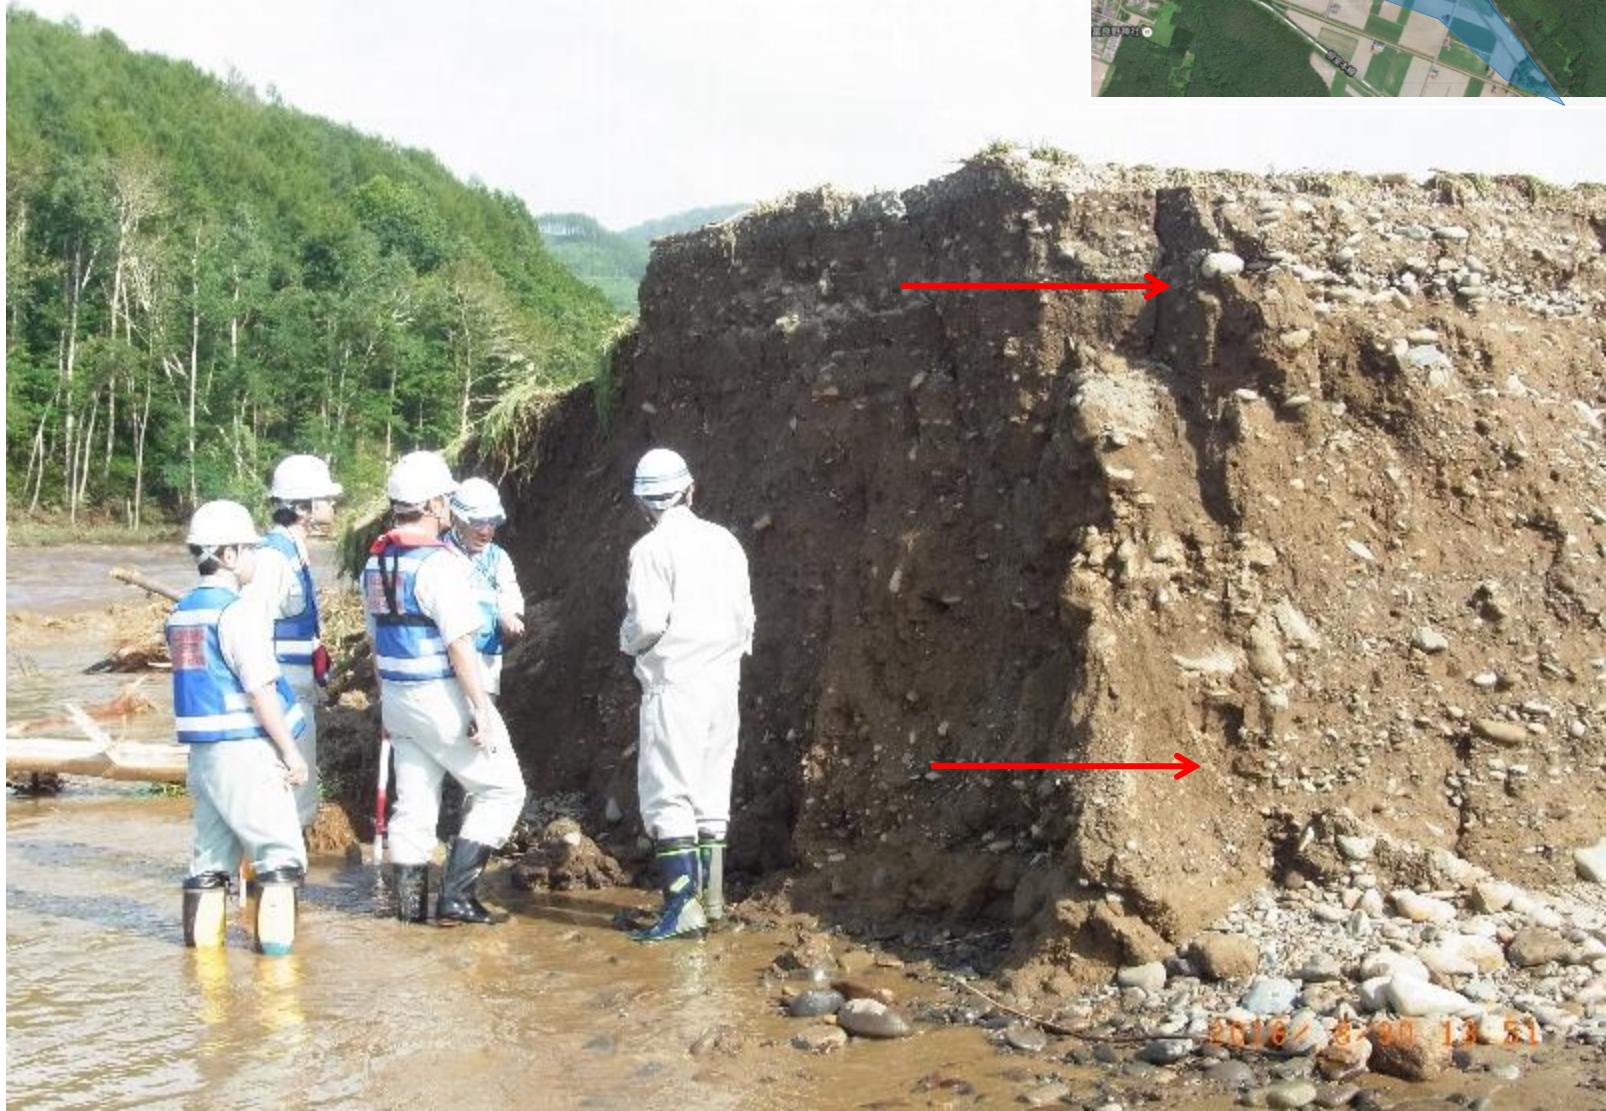
8/31 上流側破堤断面

高さ約3m、法勾配1:2.5、礫混じり砂（礫層あり）、
複数の築堤履歴は見え（S42～43築堤）

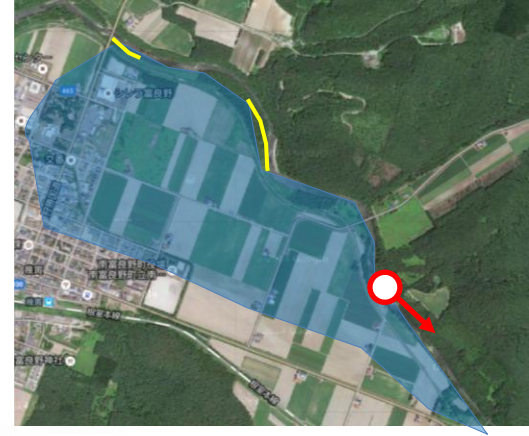
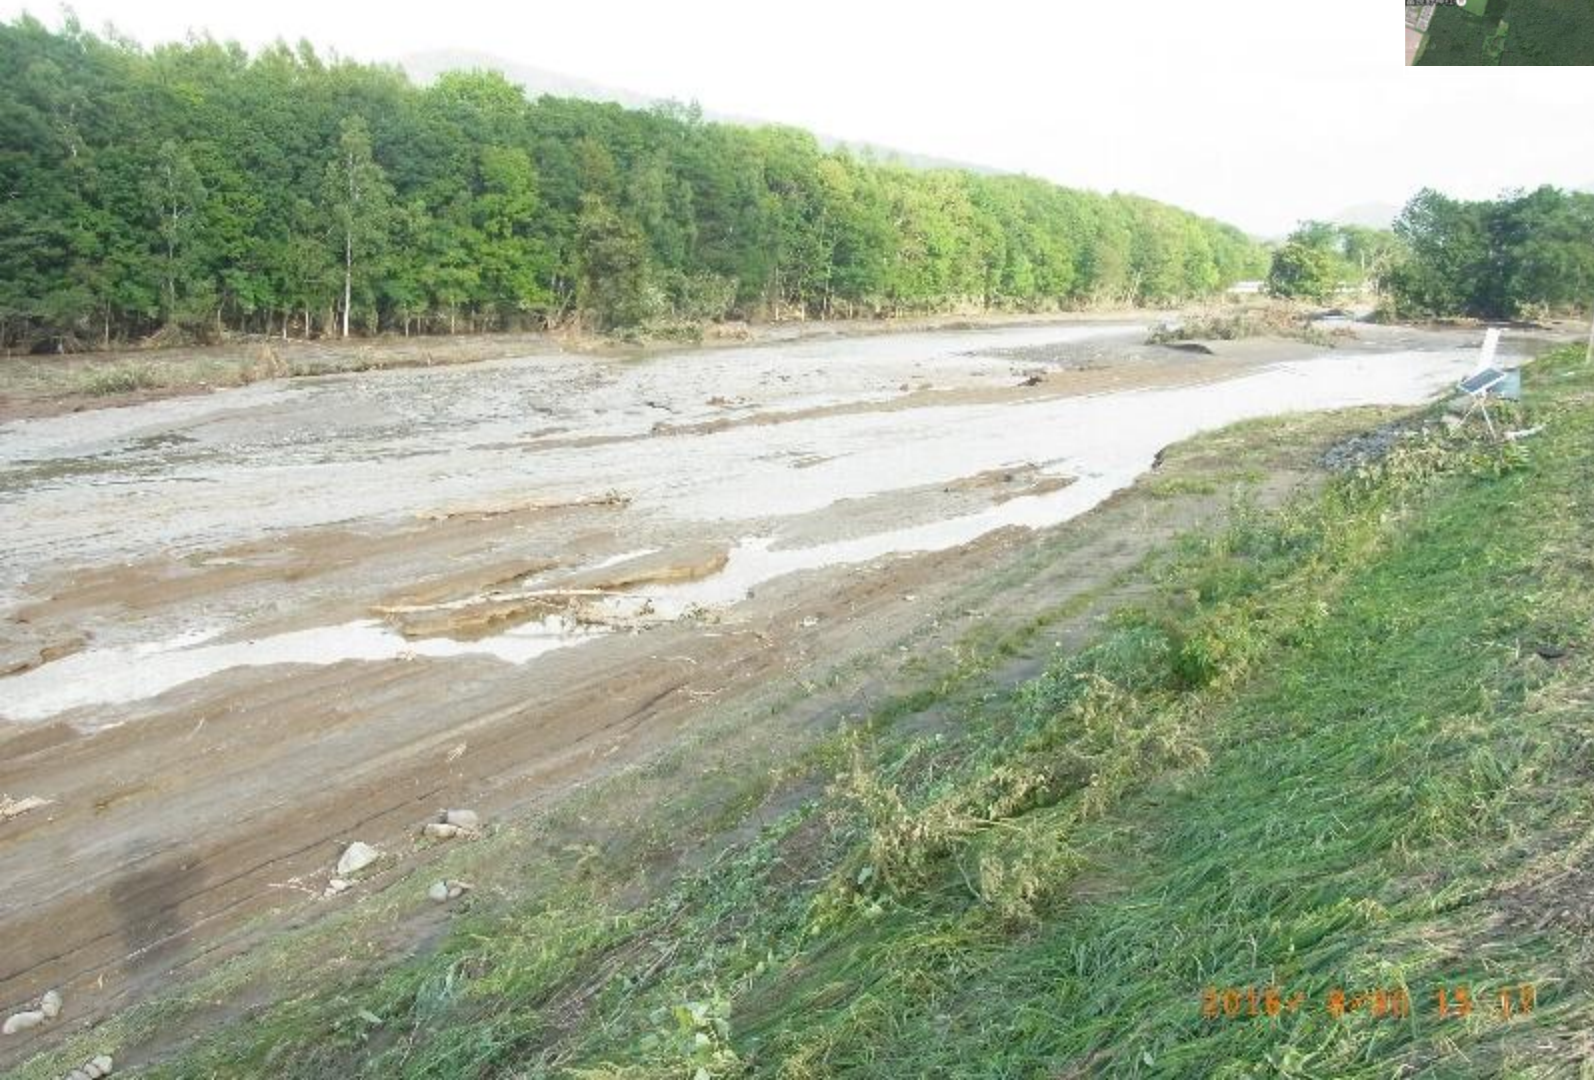
8/31 最上流側越水部(北海道の管理区間)

高水敷の表土は流出し、シルト質砂が堆積

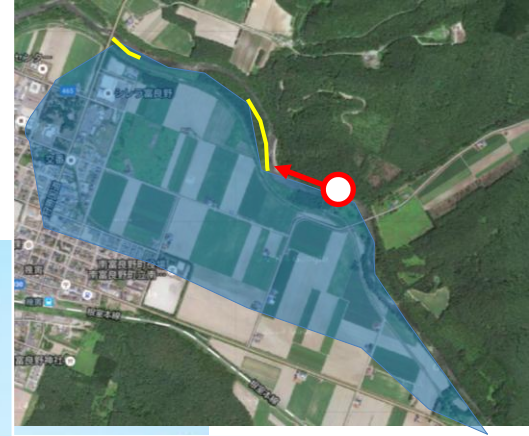
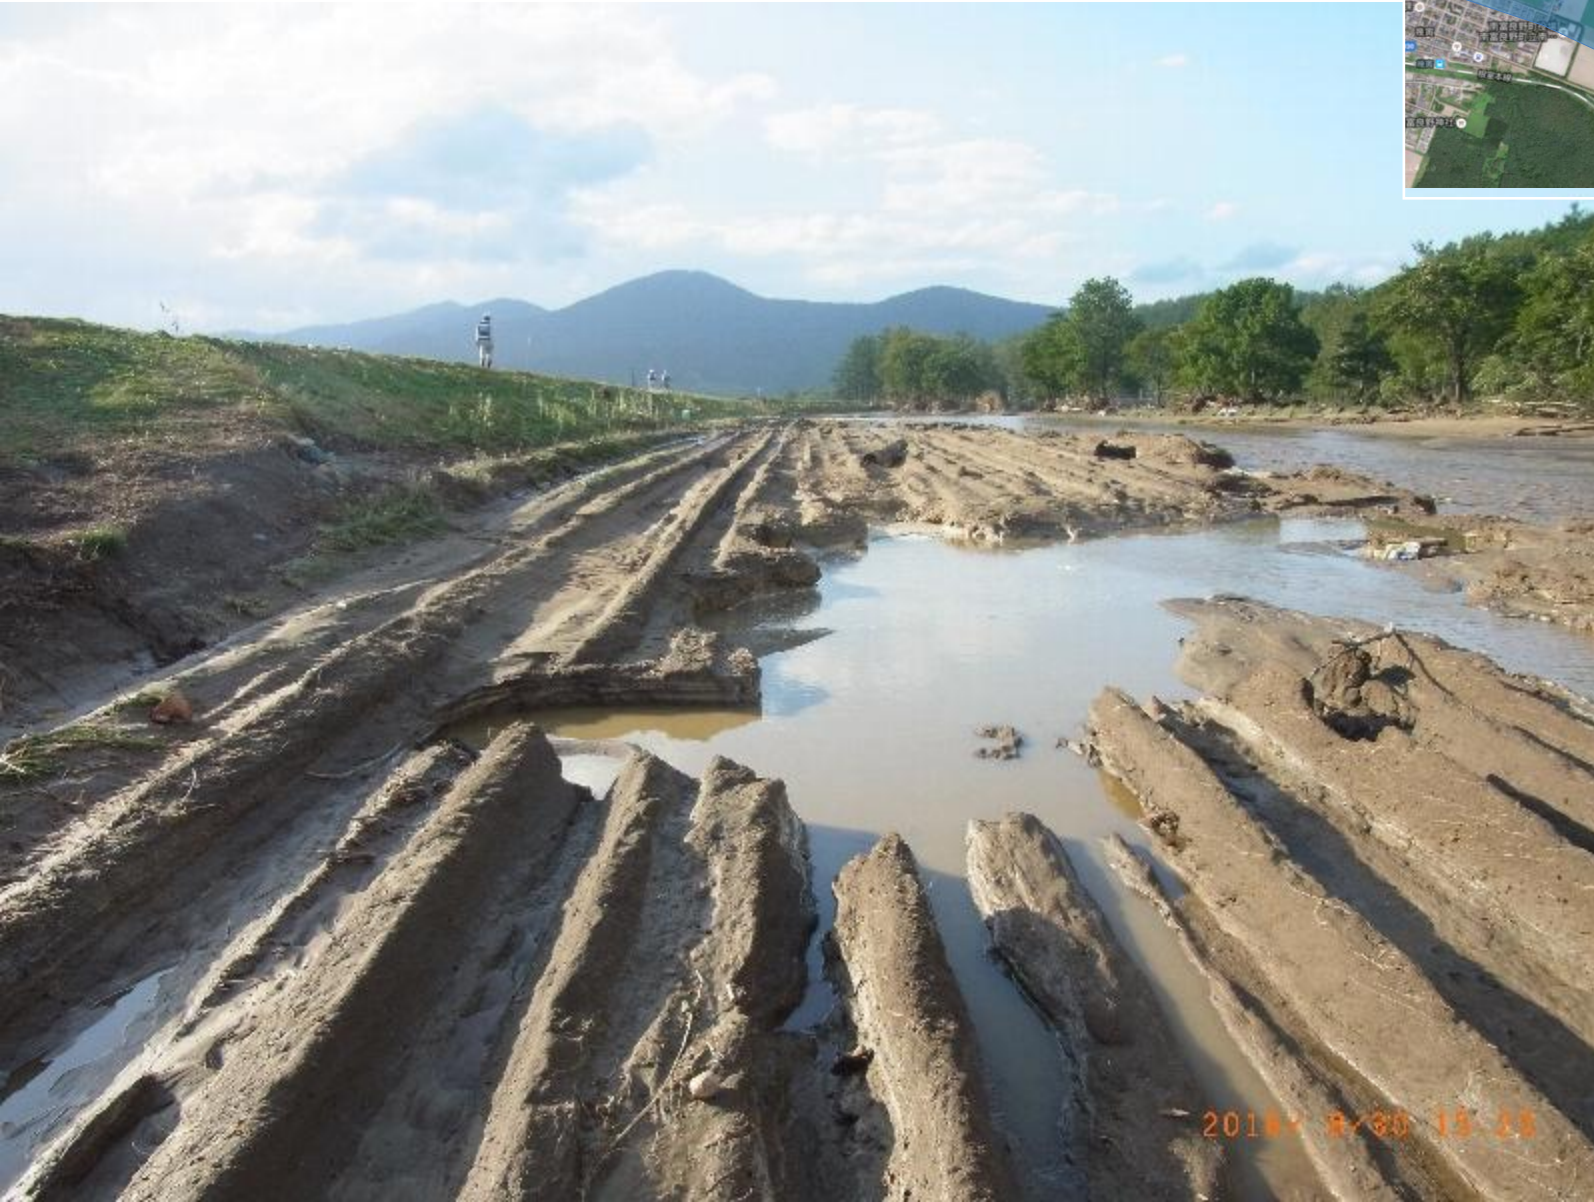
8/31 上流から大勝橋に向かって

高水敷の表土は流出し、シルト質砂が堆積

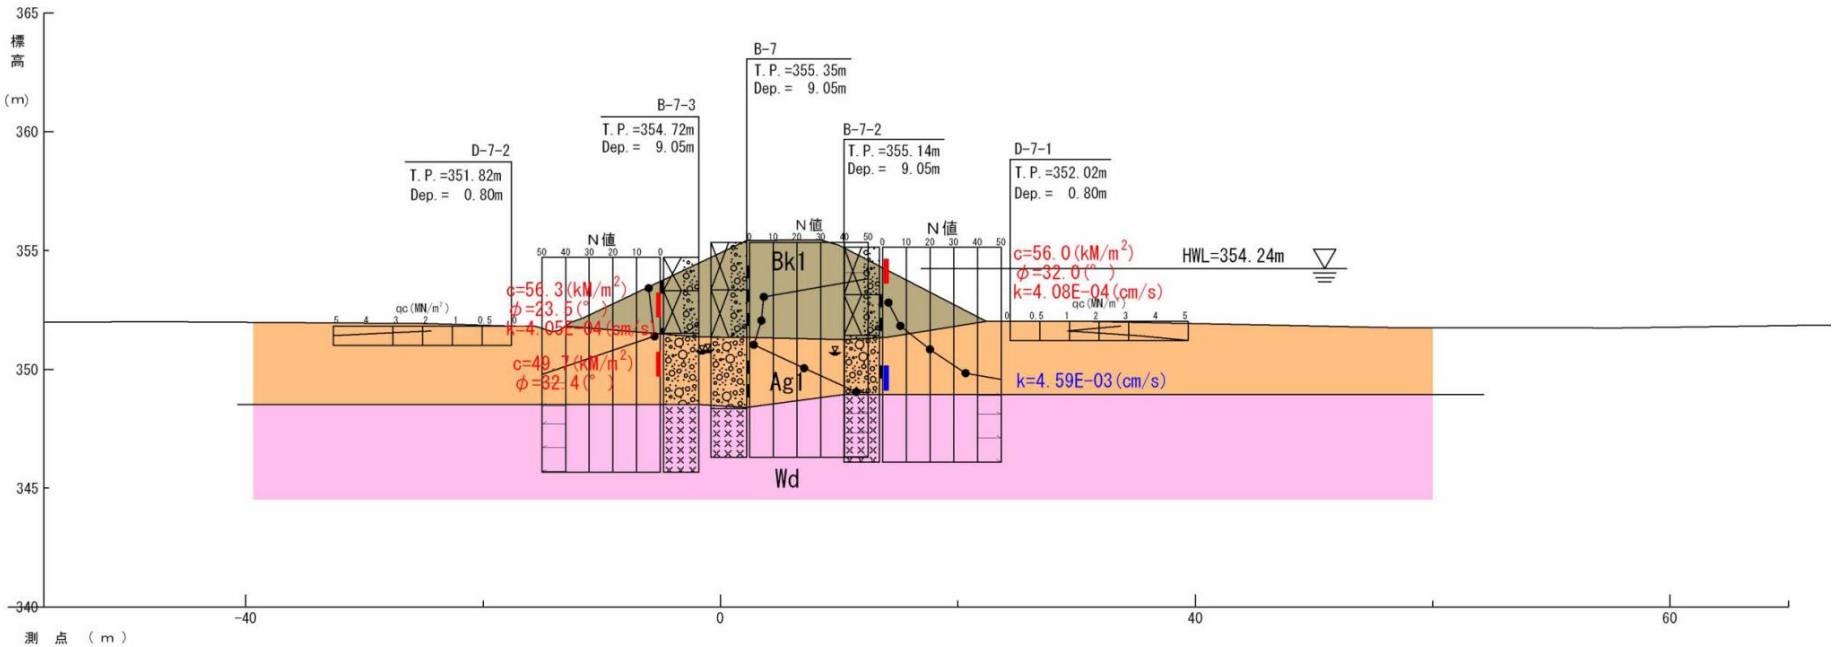
空知川 幾寅地区 左岸築堤 KP1.5

平成19年詳細点検調査の結果に基づく:
浸透破壊に対しては十分な安全率を確保と判定

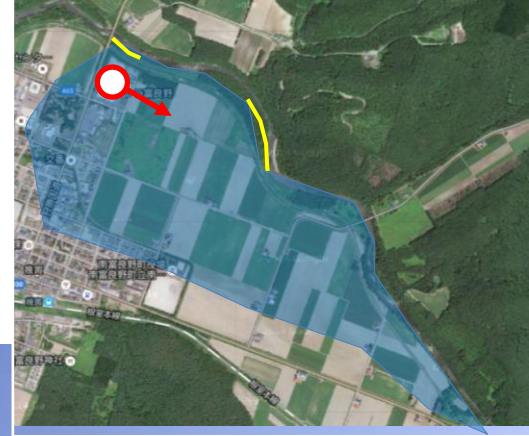
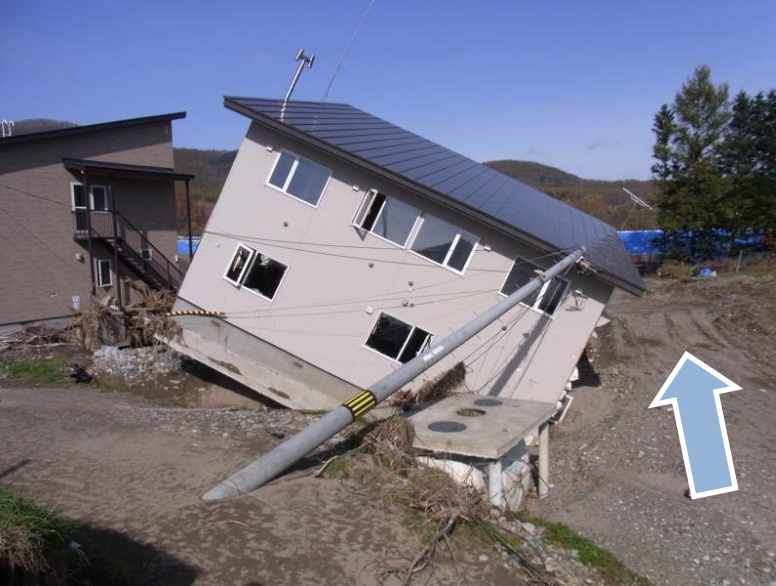
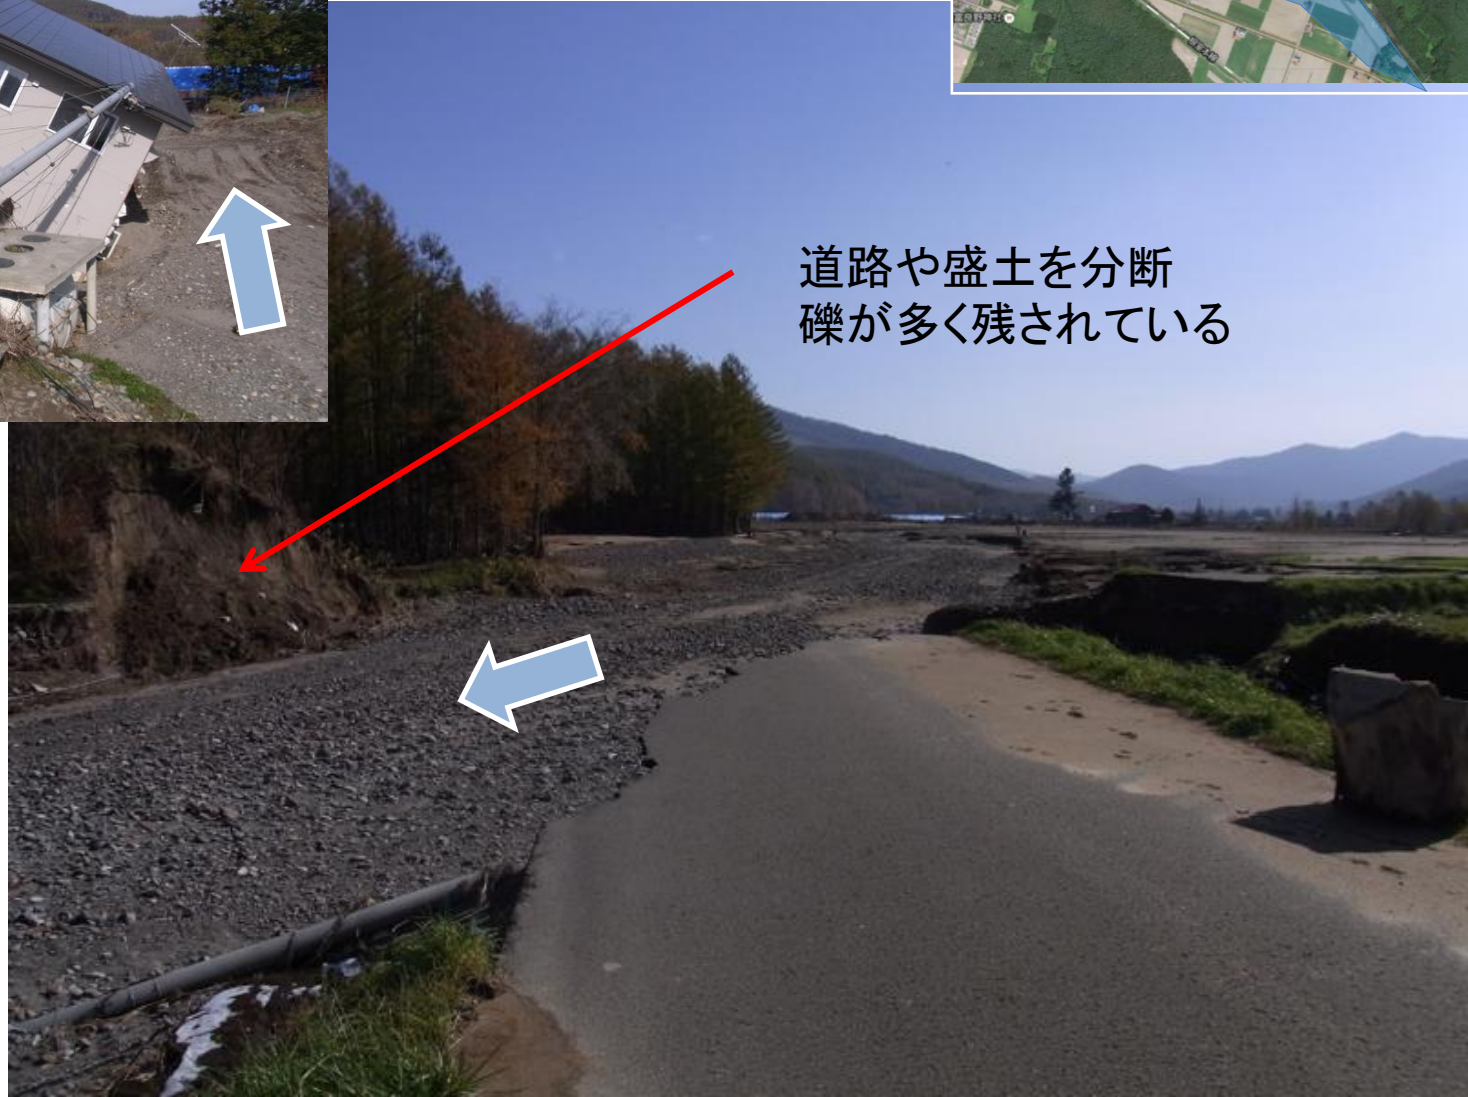
10/25 旧河道に沿っての流下跡

道路や盛土を分断
礫が多く残されている

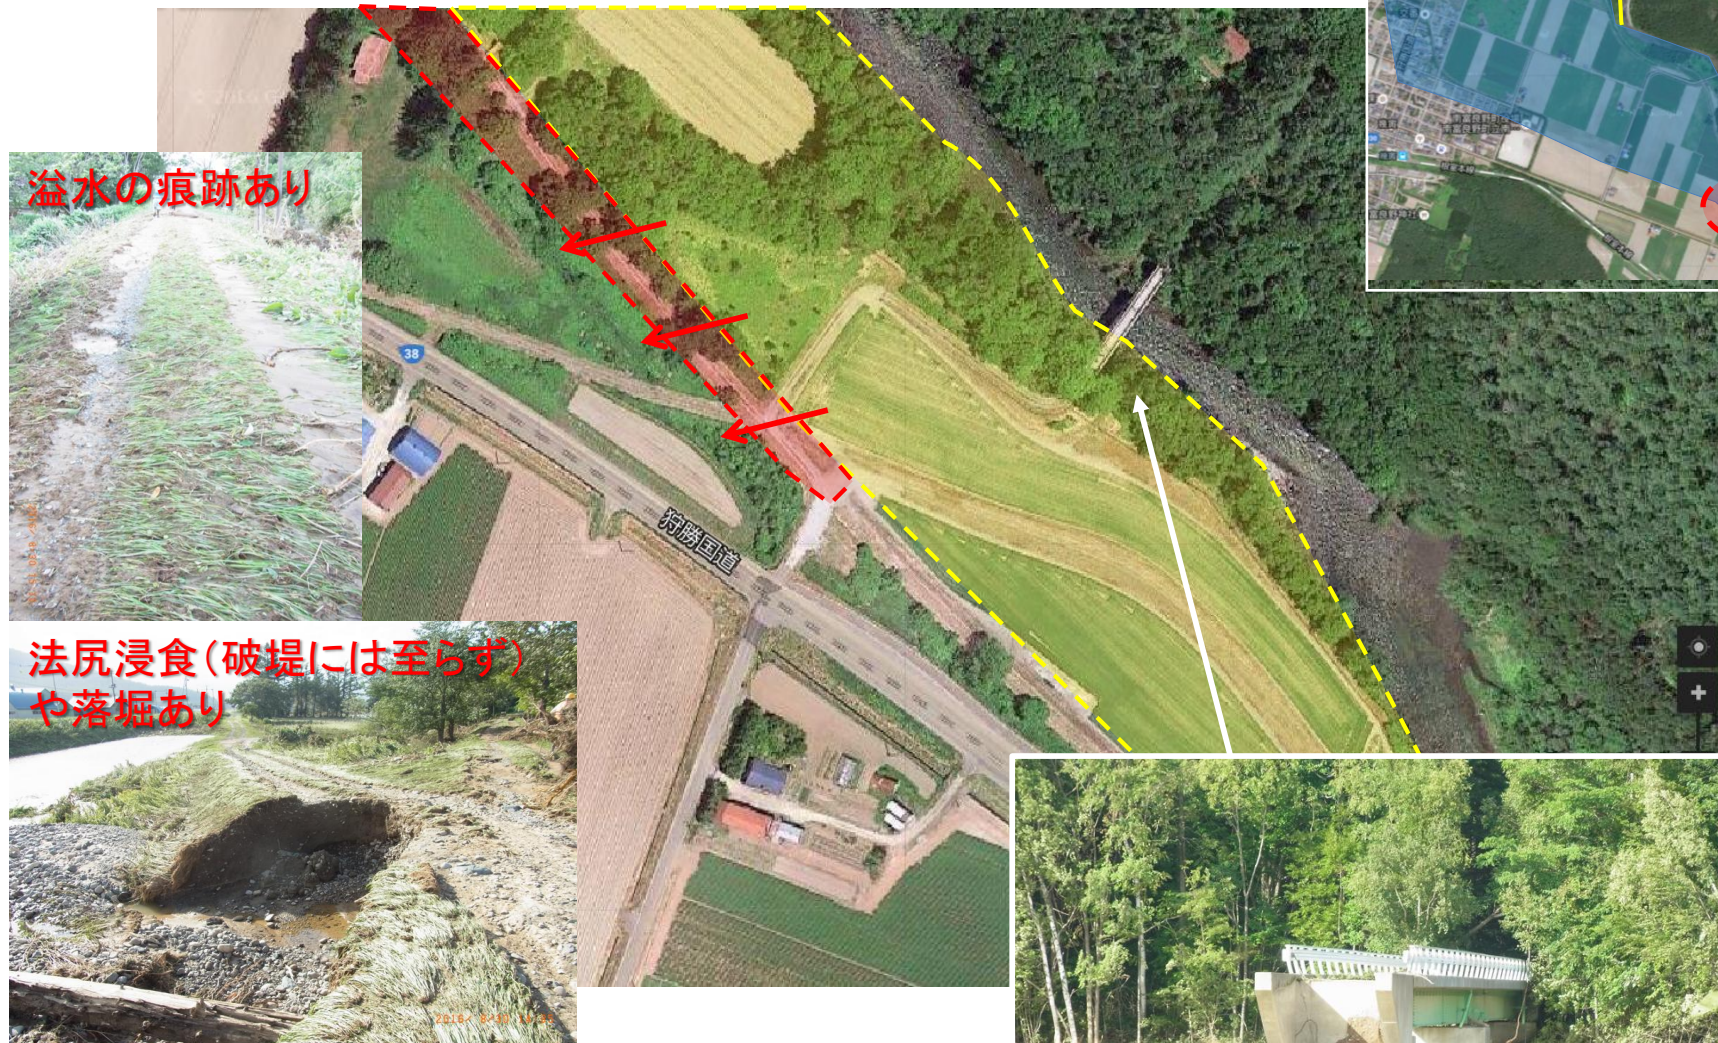
8/31 最上流側越水部(北海道の管理区間)

堤防より内側の高水敷は表土が全て流出。
橋脚は据付盛土が流されている。
(3枚の写真は2016.8.31訪問時撮影)

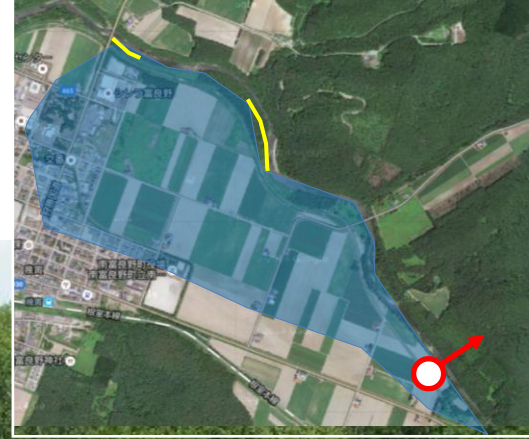
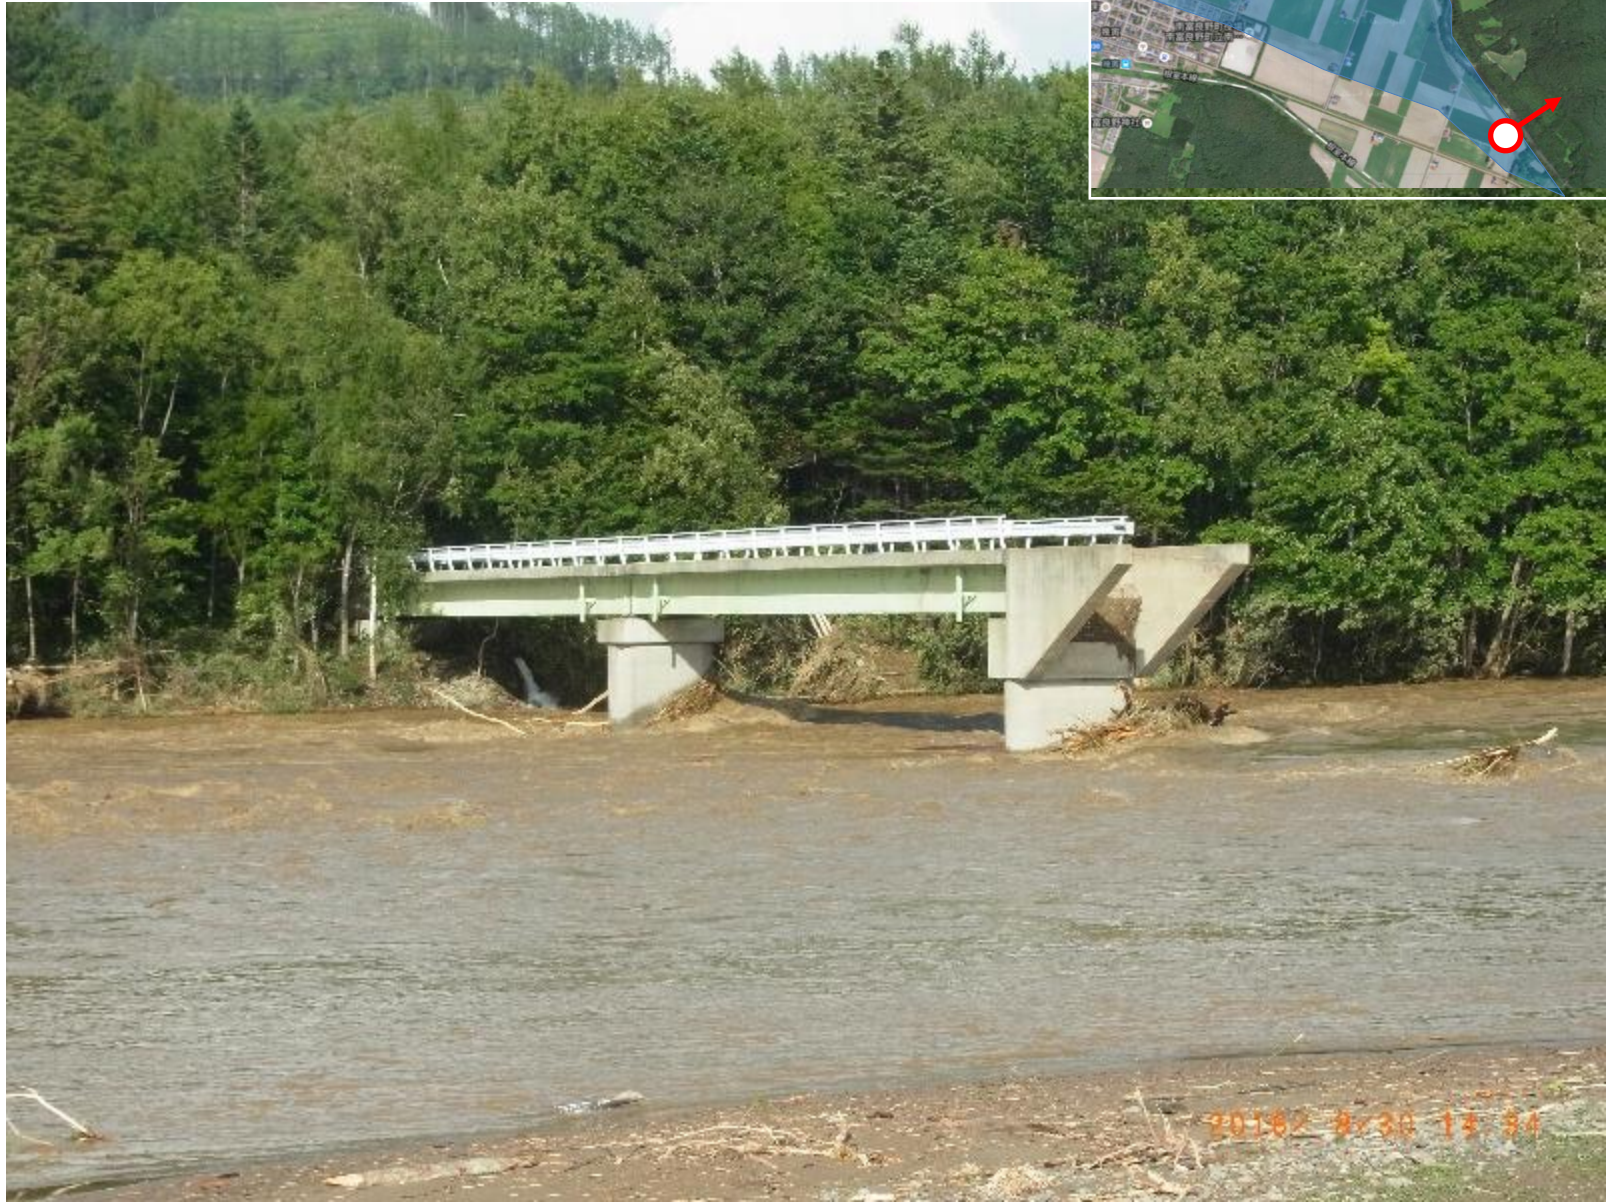
8/31 最上流側越水部(北海道の管理区間)

据付盛土・高水敷ごと流出し、取り残された橋梁
