H28.11.29 第4回河川堤防技術シンポジウム災害報告

平成28年8月北海道豪雨による河川堤防および 構造物への被害の概況 (南富良野町幾寅地区・その他)

北海道大学 西村 聡

台風10号による南富良野町幾寅地区での破堤・浸水 (国土交通省北海道開発局資料より)

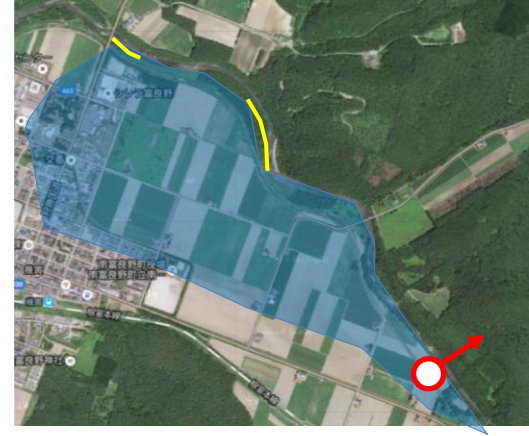
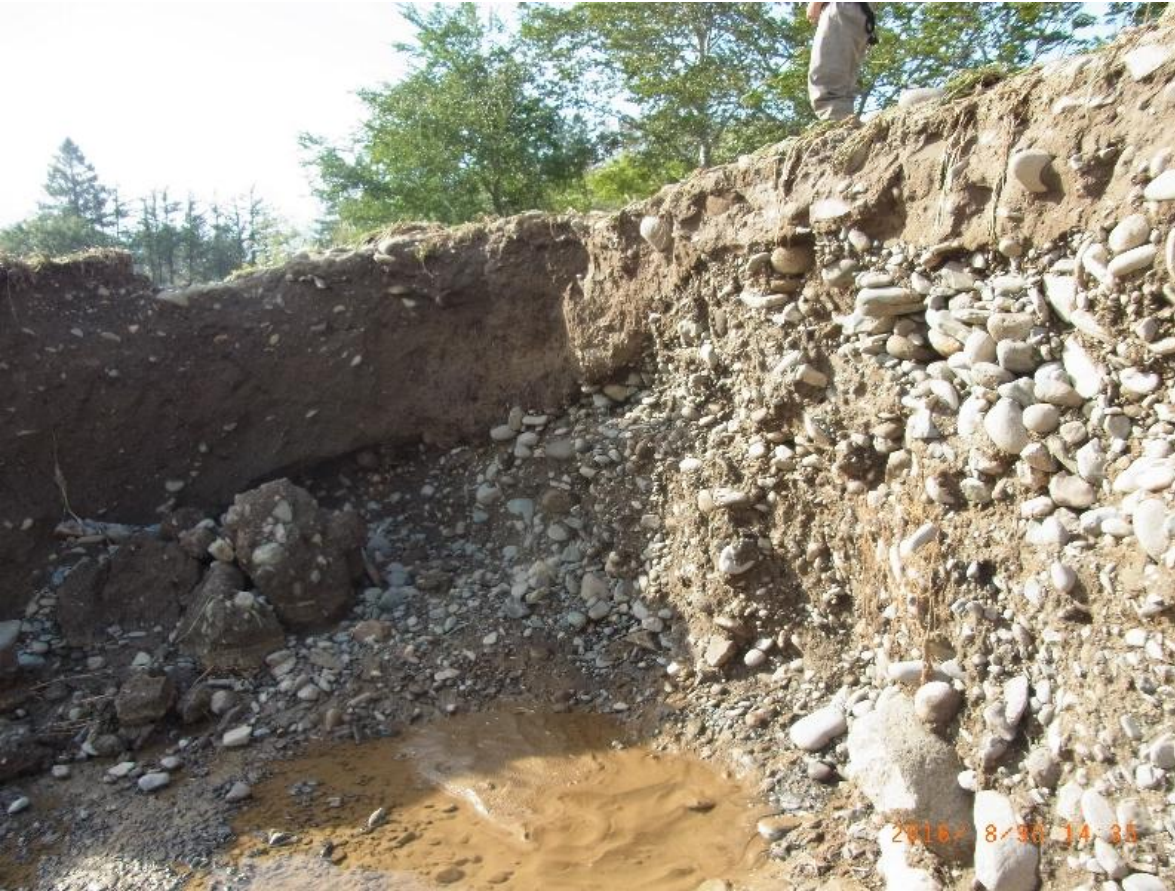
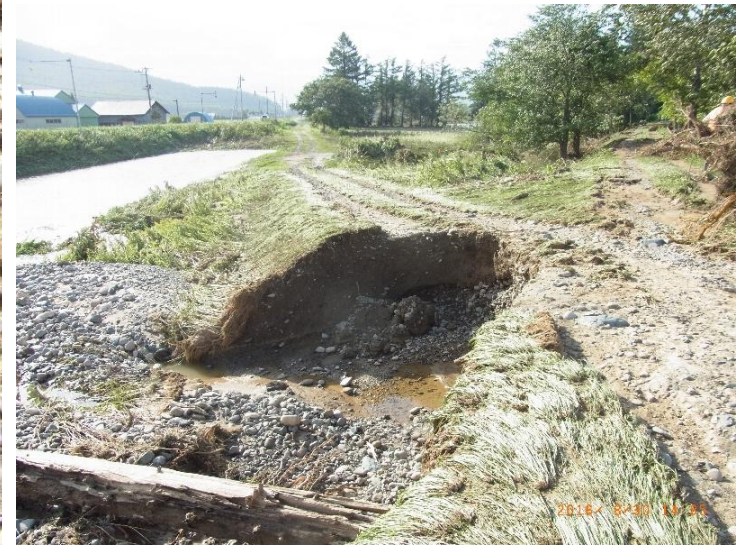
8/31 最上流側越水部(北海道の管理区間)

比高2m程度

越流するも破堤はせず

下流より多くの礫が混じっているように見える

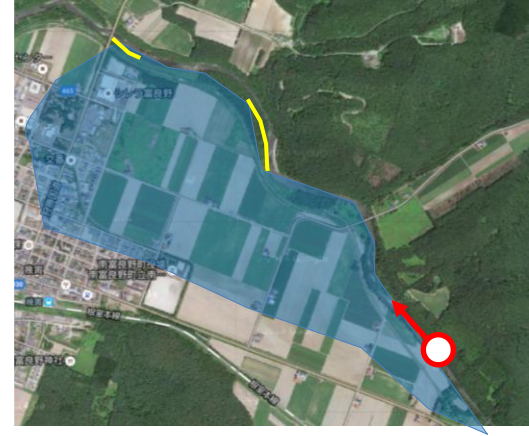
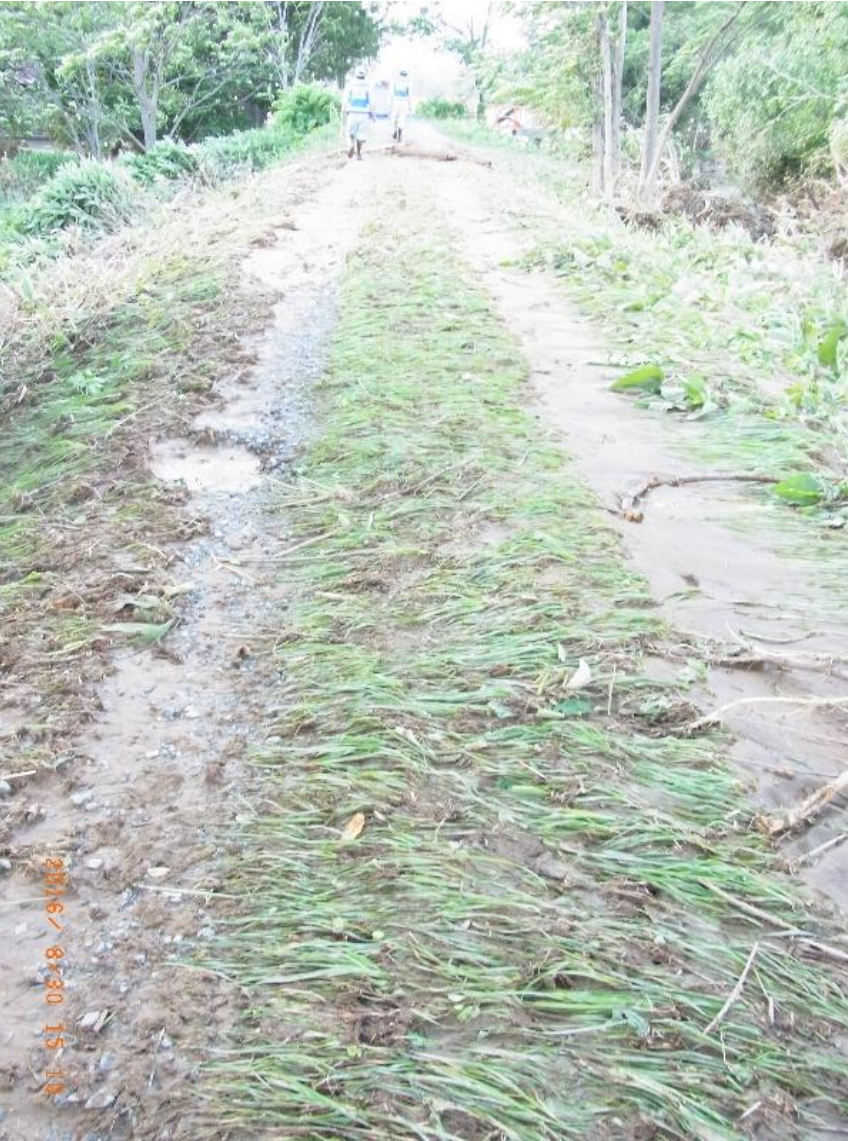
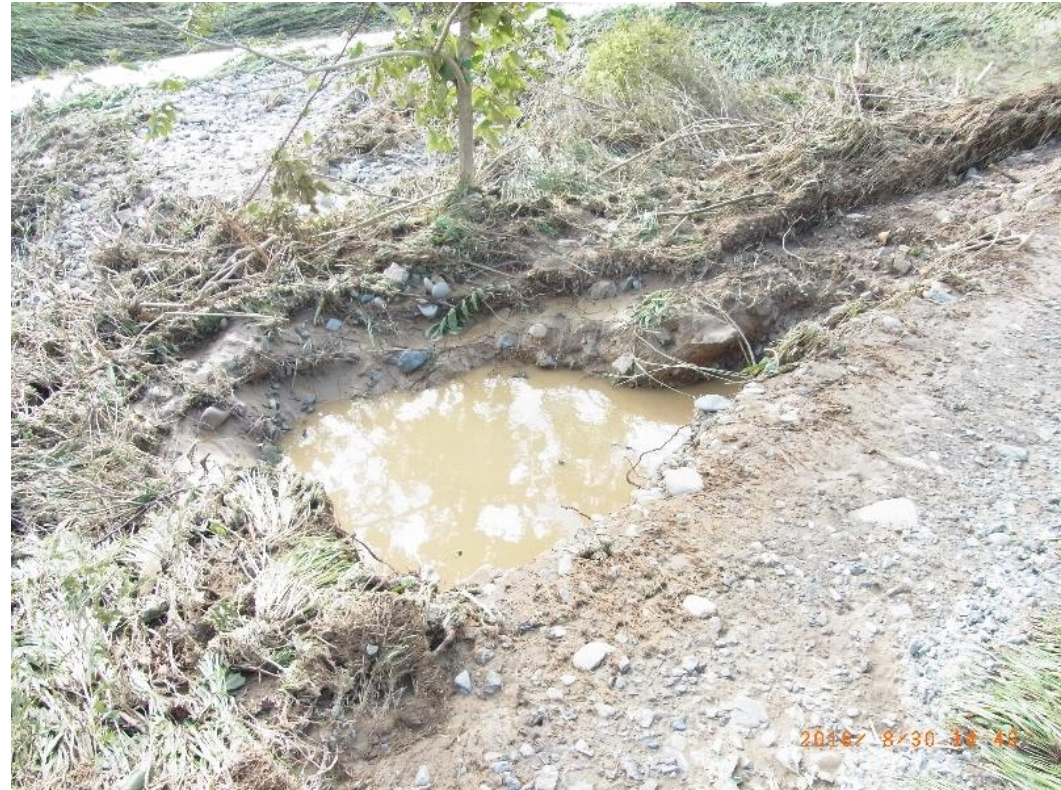
8/31 最上流側越水部(北海道の管理区間)

越水痕跡と複数の落堀

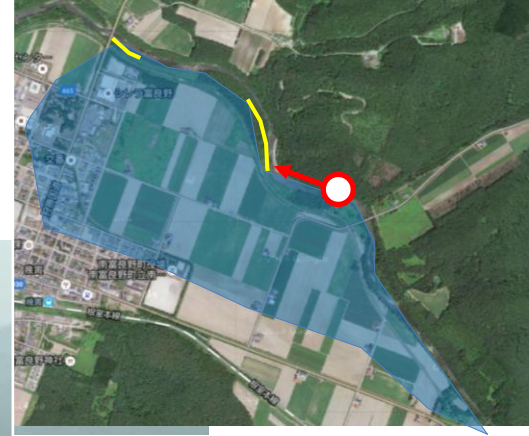
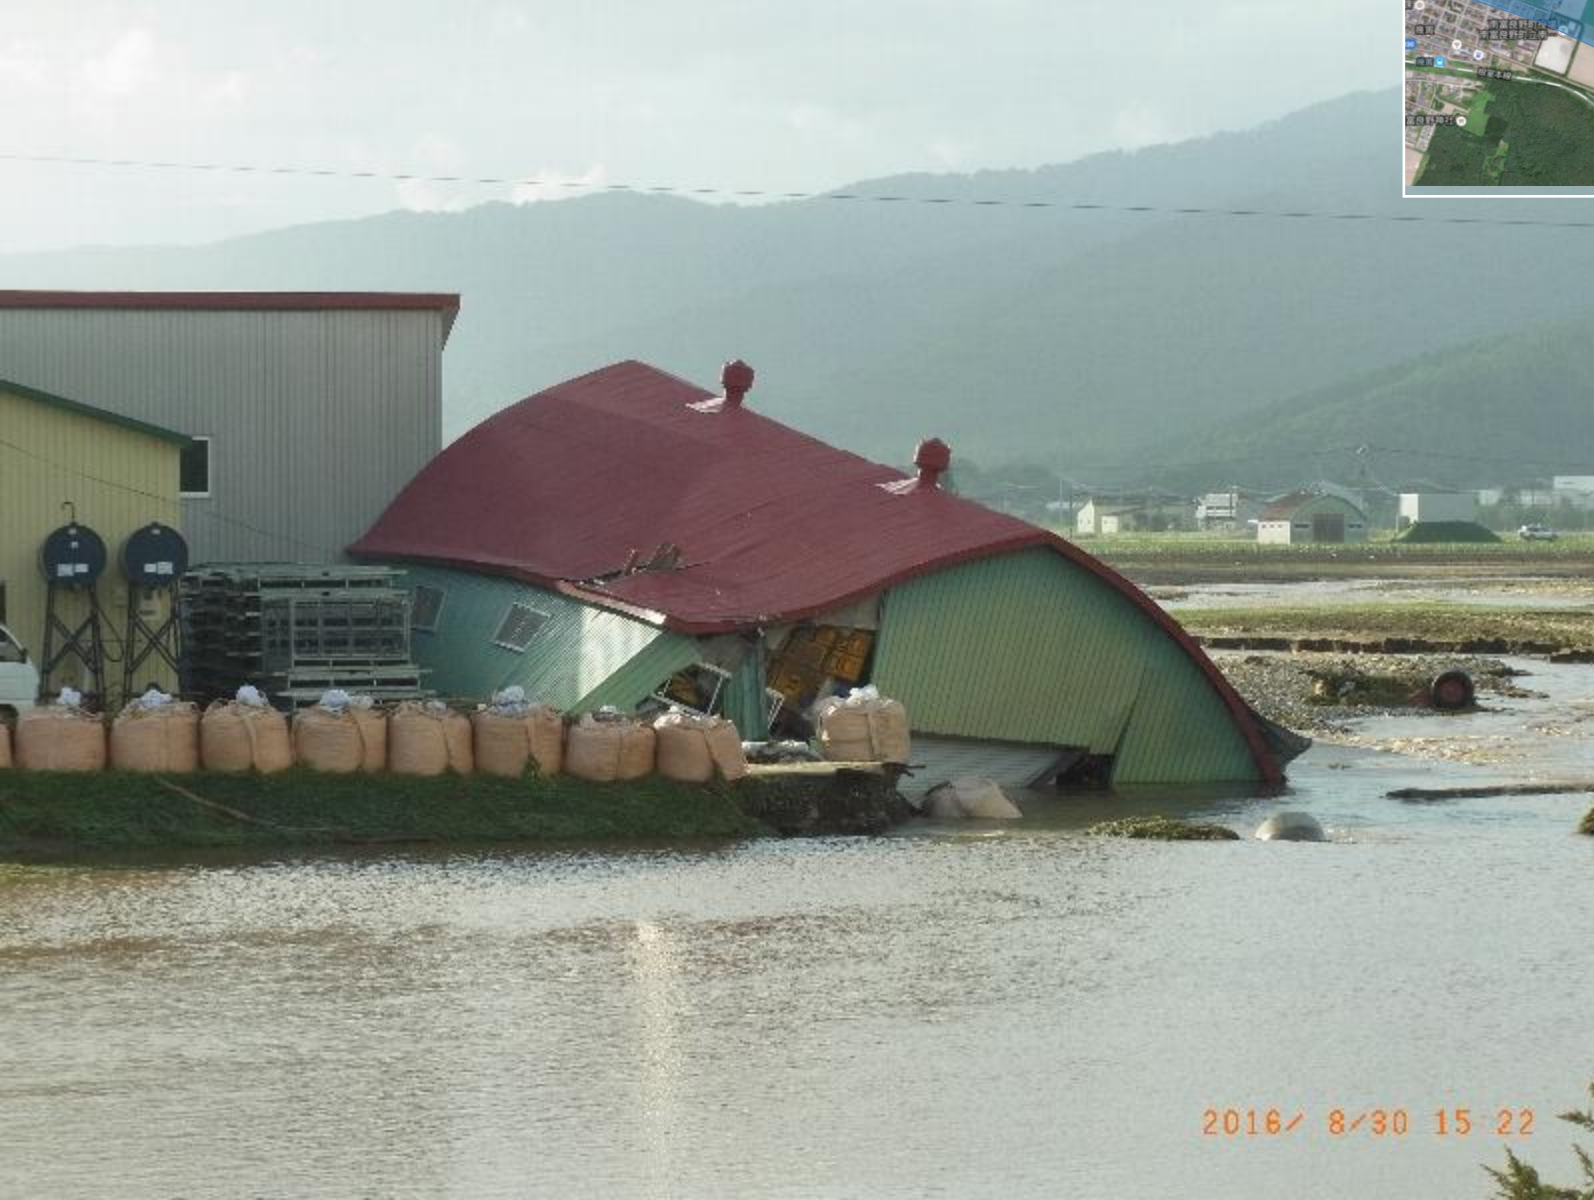
8/31 上流から大勝橋に向かって

宅地・農地の侵食・流出

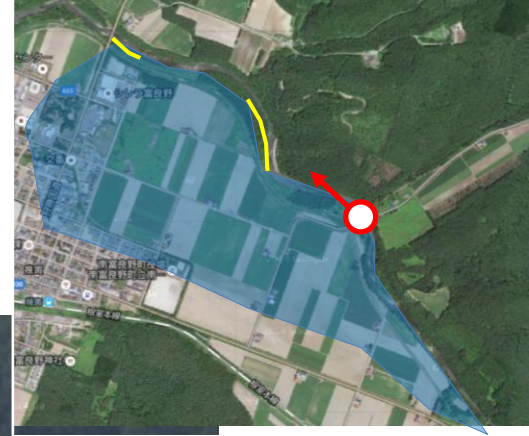
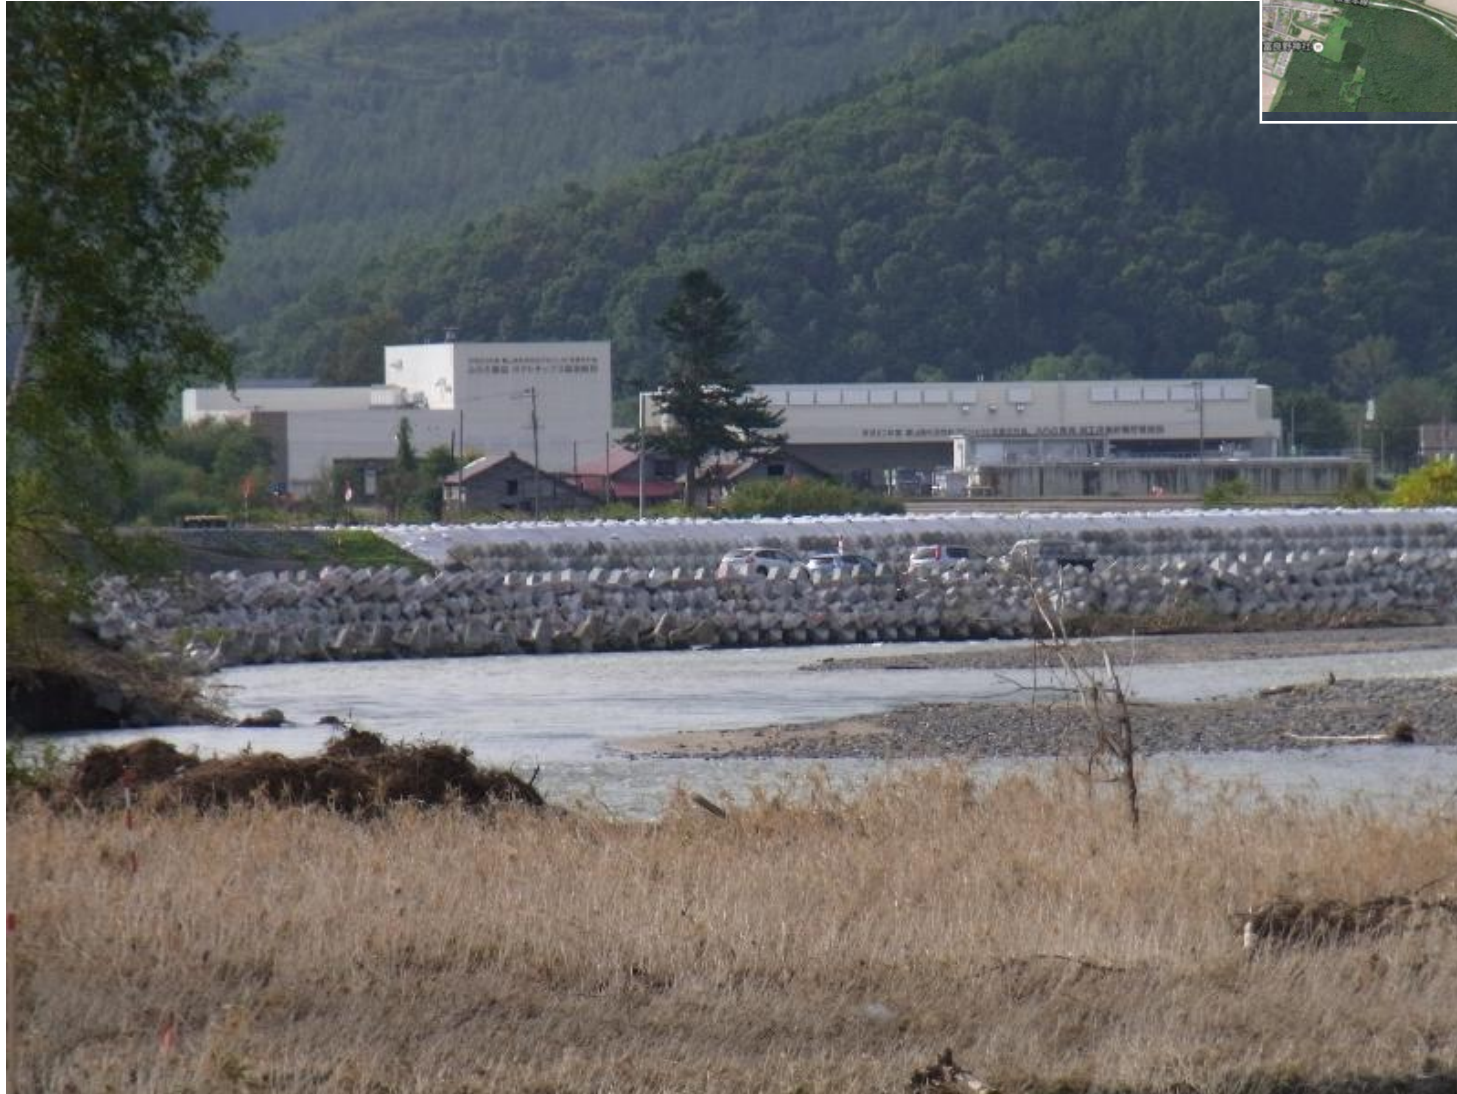
9/17 上流側破堤箇所仮復旧の様子

現在、破堤部とそれ以外の堤体土質の比較詳細調査などを実施中。堤体の原位置透水試験などを実施予定。

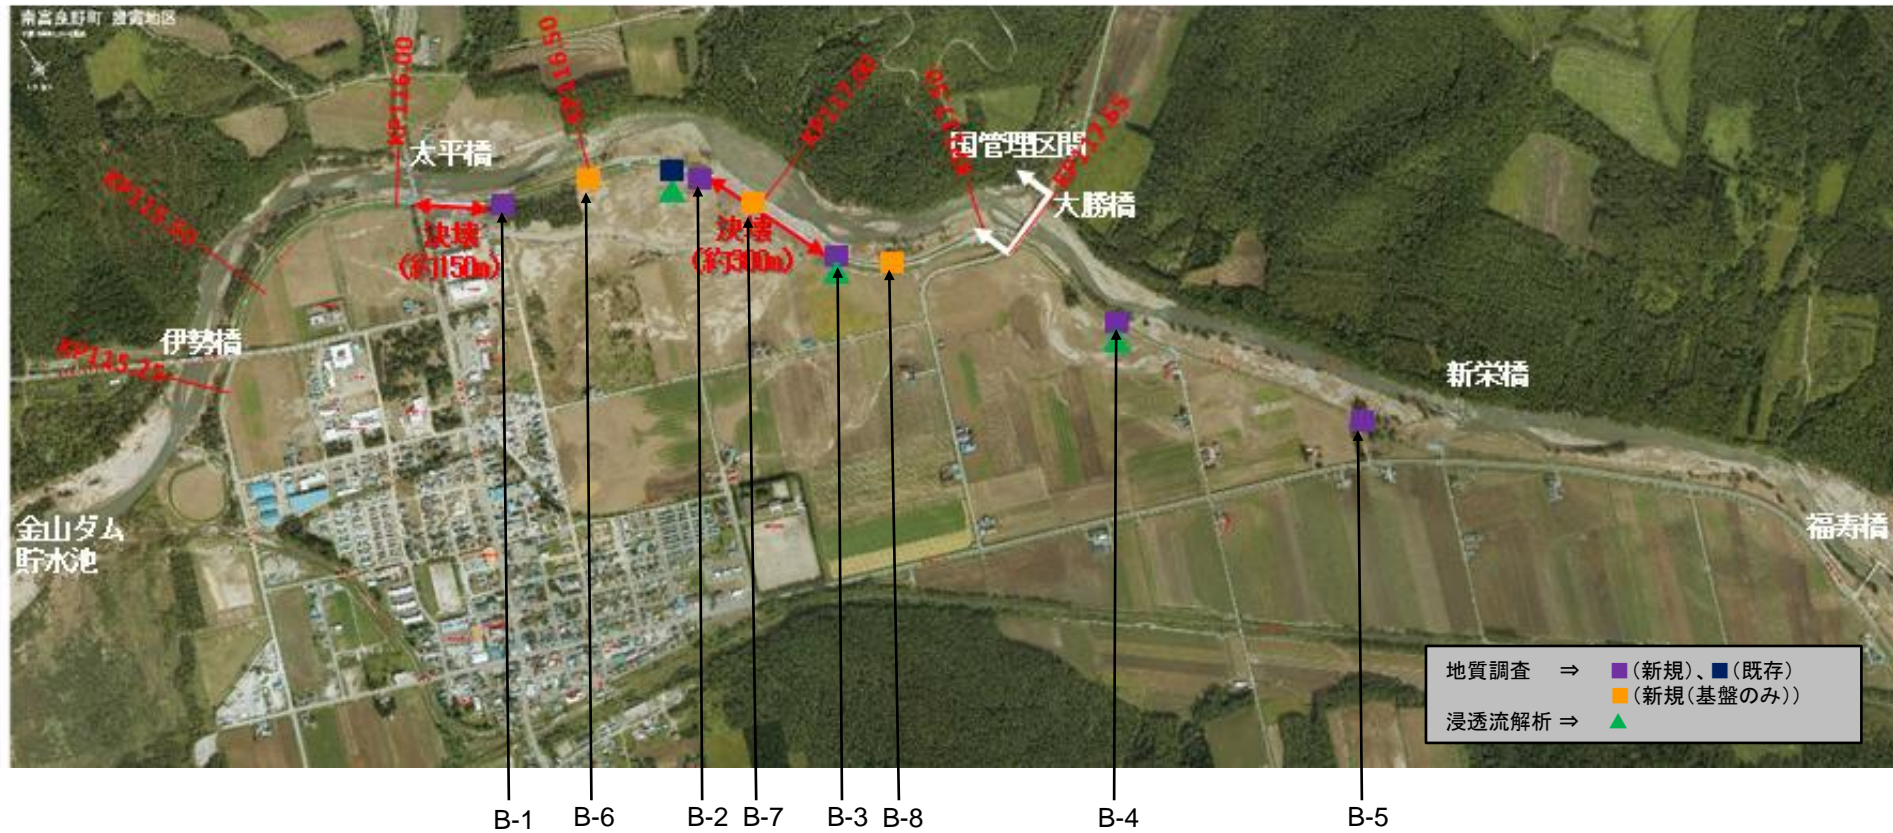
災害後に実施したボーリング調査

現在のところ、浸透破壊は有力なメカニズムと考えられていないが、旧河道にもあたるため、基盤層のボーリング調査を依頼

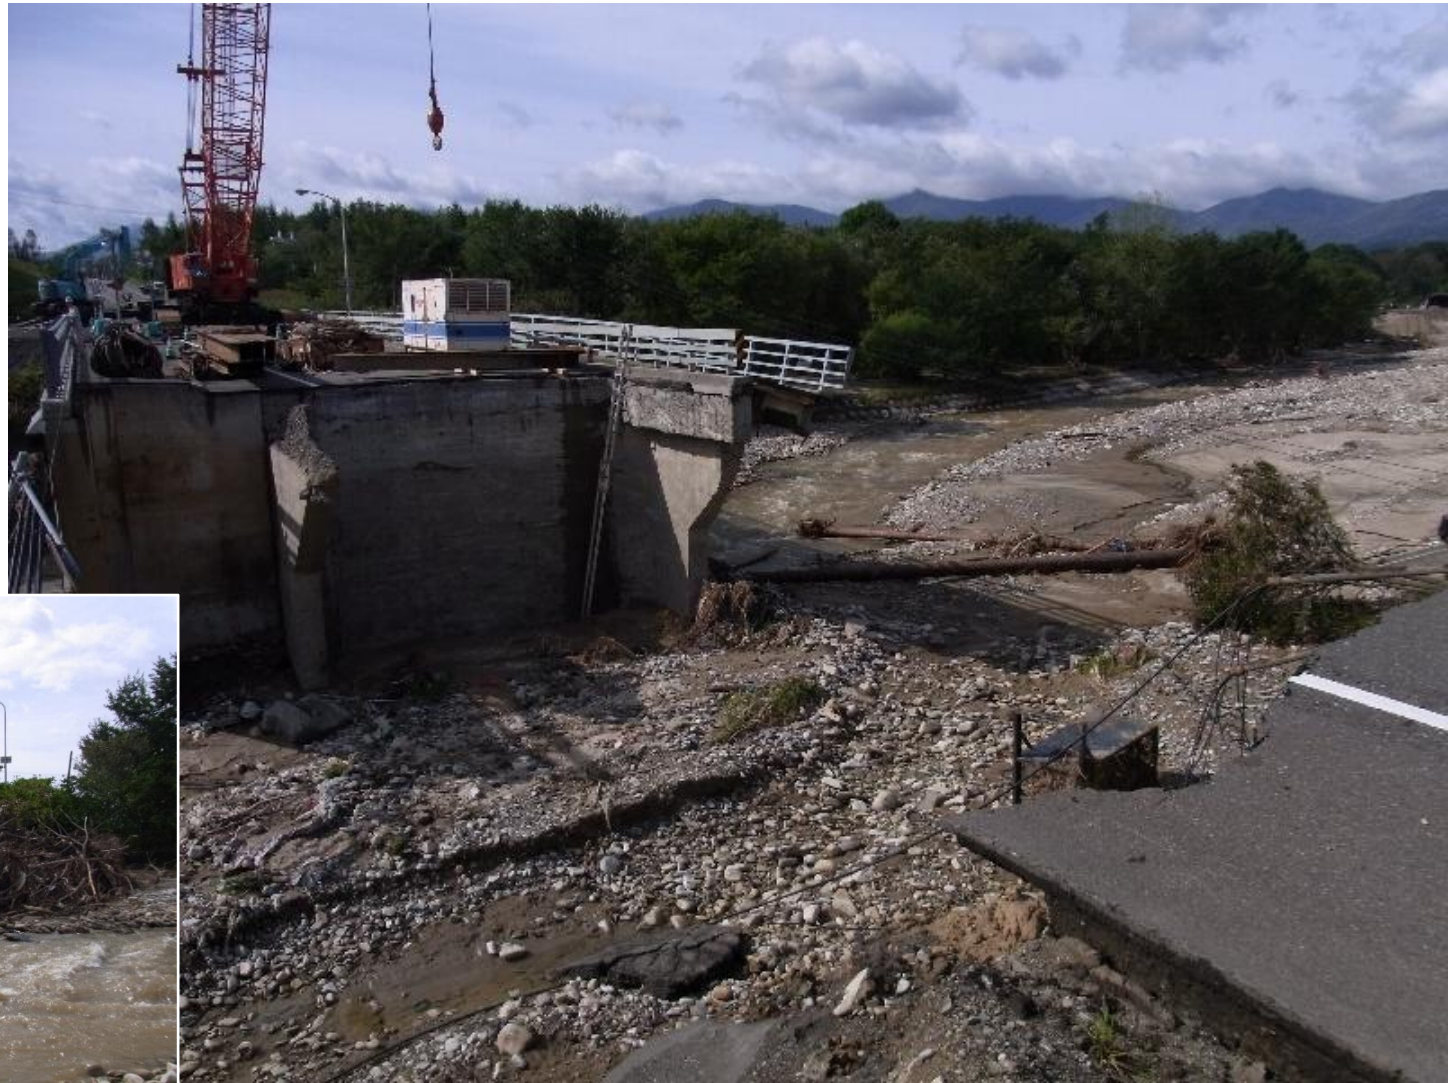
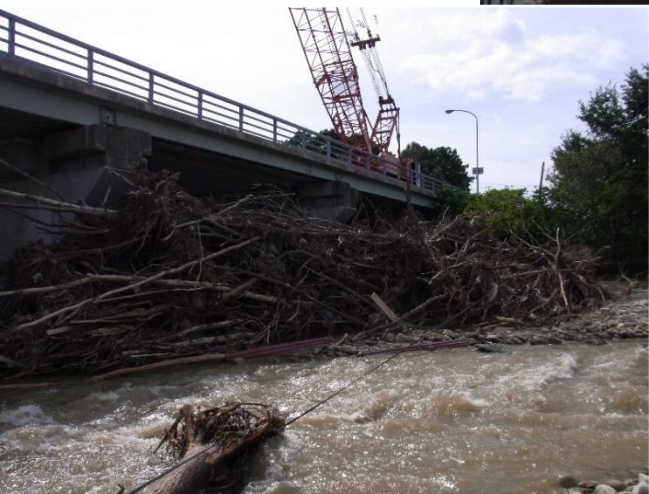
清水町国道38号
清見橋
(十勝川水系
ペケレベツ川)

小規模ながら急流の河川が多く、侵食による河岸・表土流出、特に橋梁の取付部の盛土の流出が各地で見られた。

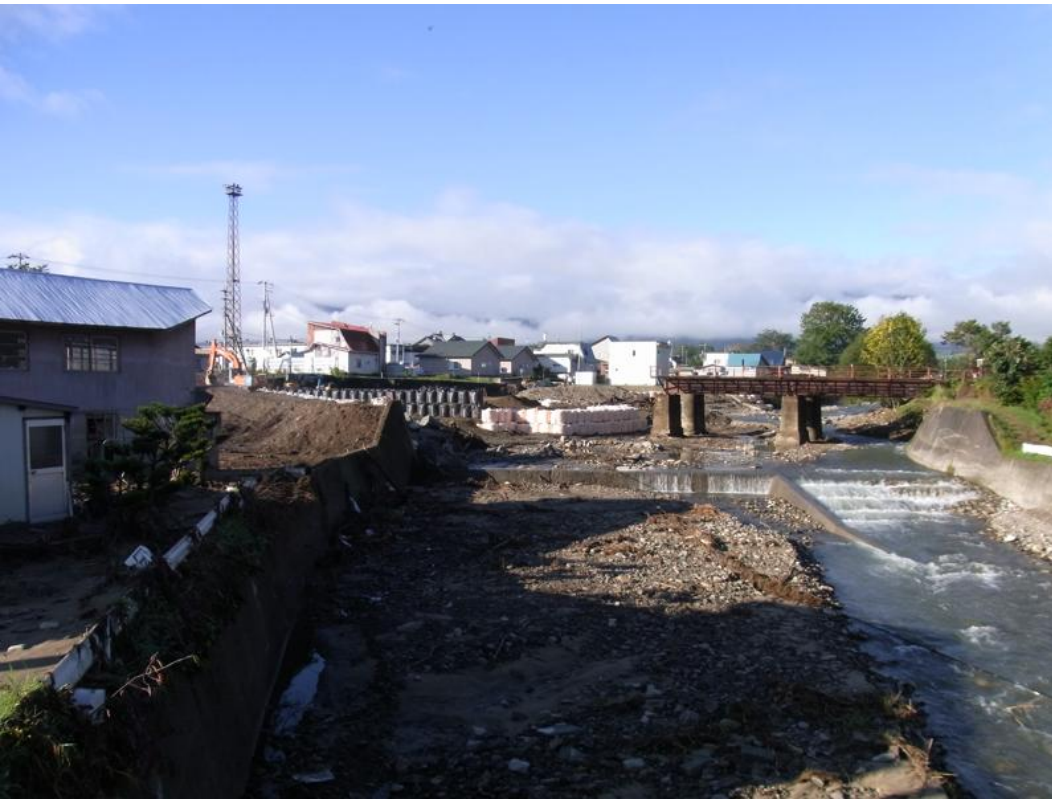
新得町
パンケ新得川

同様の被害が多数

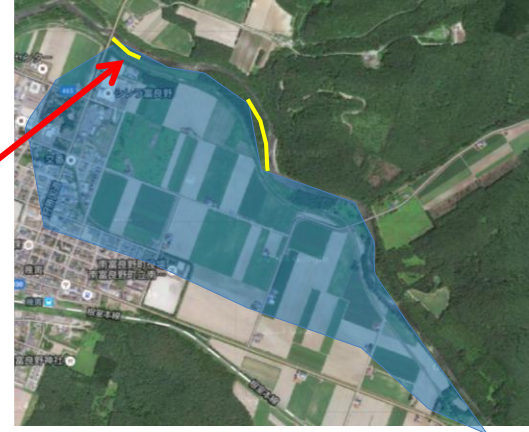
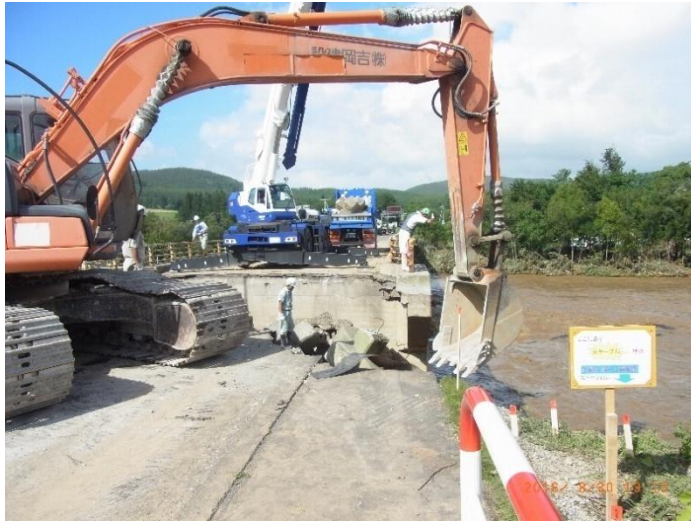
空知川：幾寅地区下流破堤部について

- 堤内からの越流、川表からの侵食が直接の破堤原因であった可能性は低いという見解
- 一方、他地点の被害箇所を観察から、橋梁据付部が多少なりとも侵食を受けていた可能性もある
