# 熊本地震における河川堤防の被害

国立研究開発法人 土木研究所  
地質・地盤研究グループ  
佐々木哲也

# 白川・緑川の国管理区間の被害発生箇所

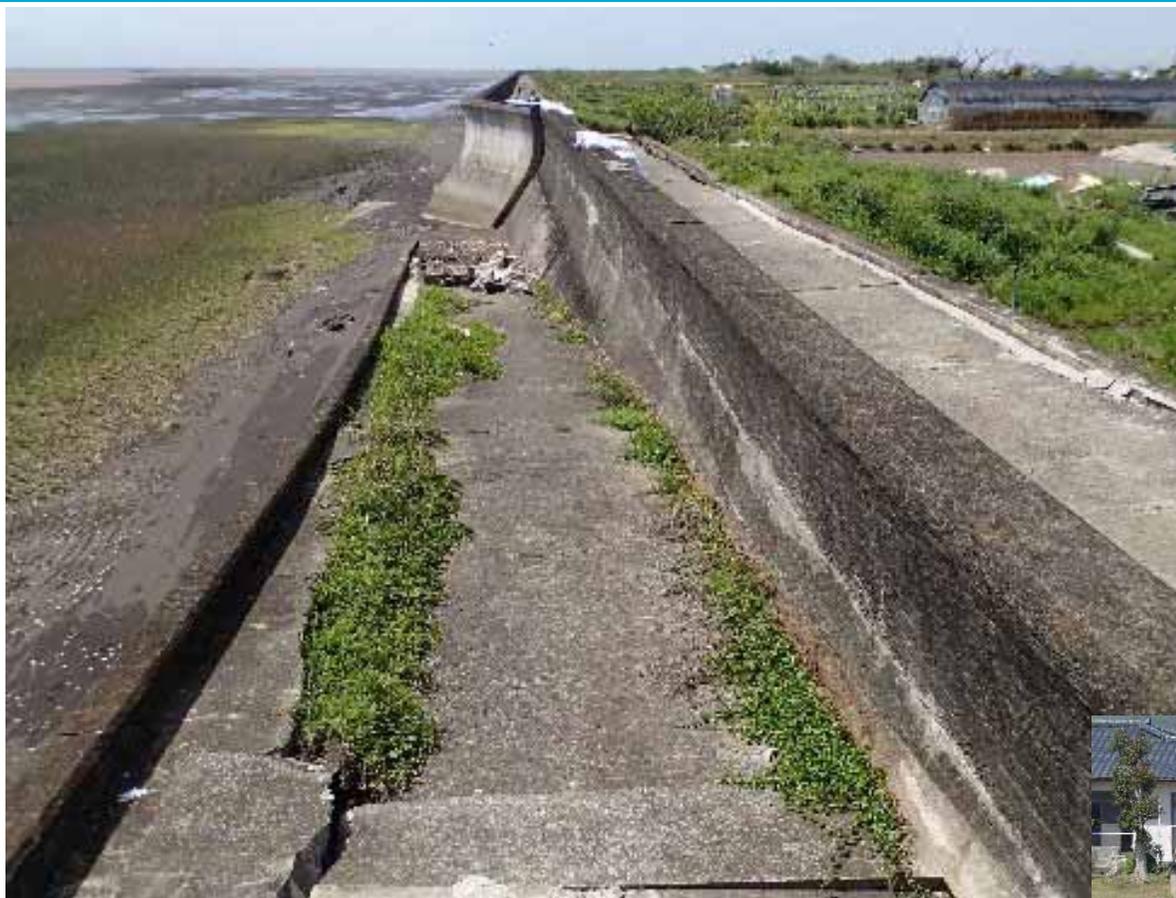
特殊堤目地ずれ, 天端沈下

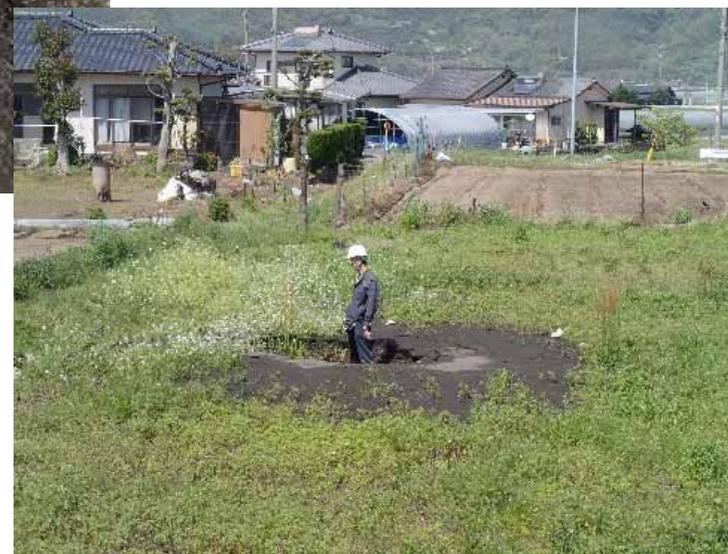
堤内地の大規模な噴砂

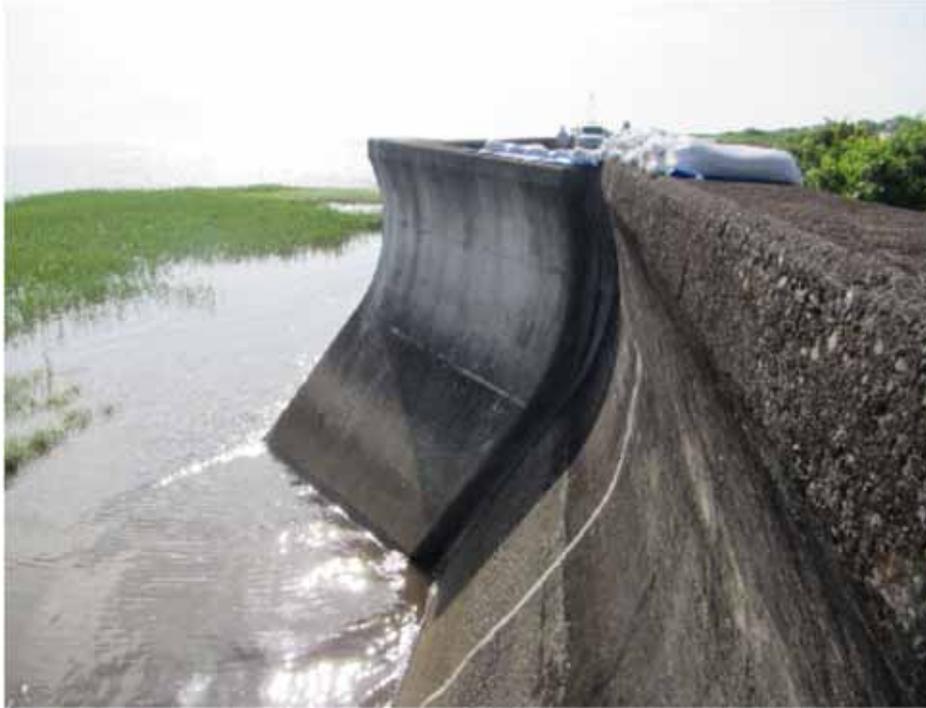
特殊堤目地ずれ

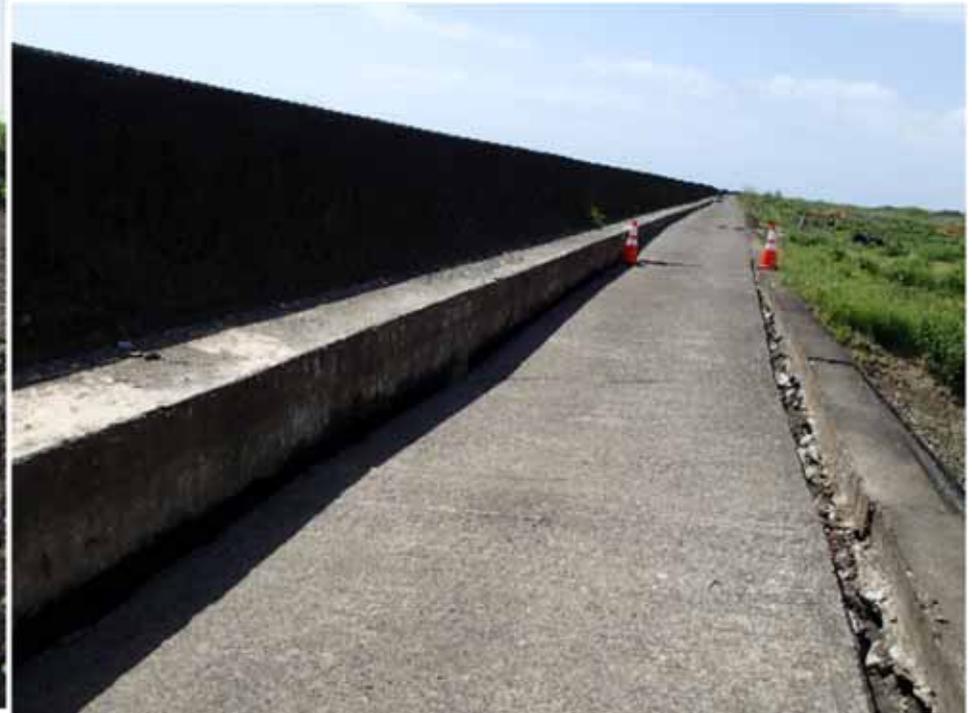
天端コンクリート沈下, 段差

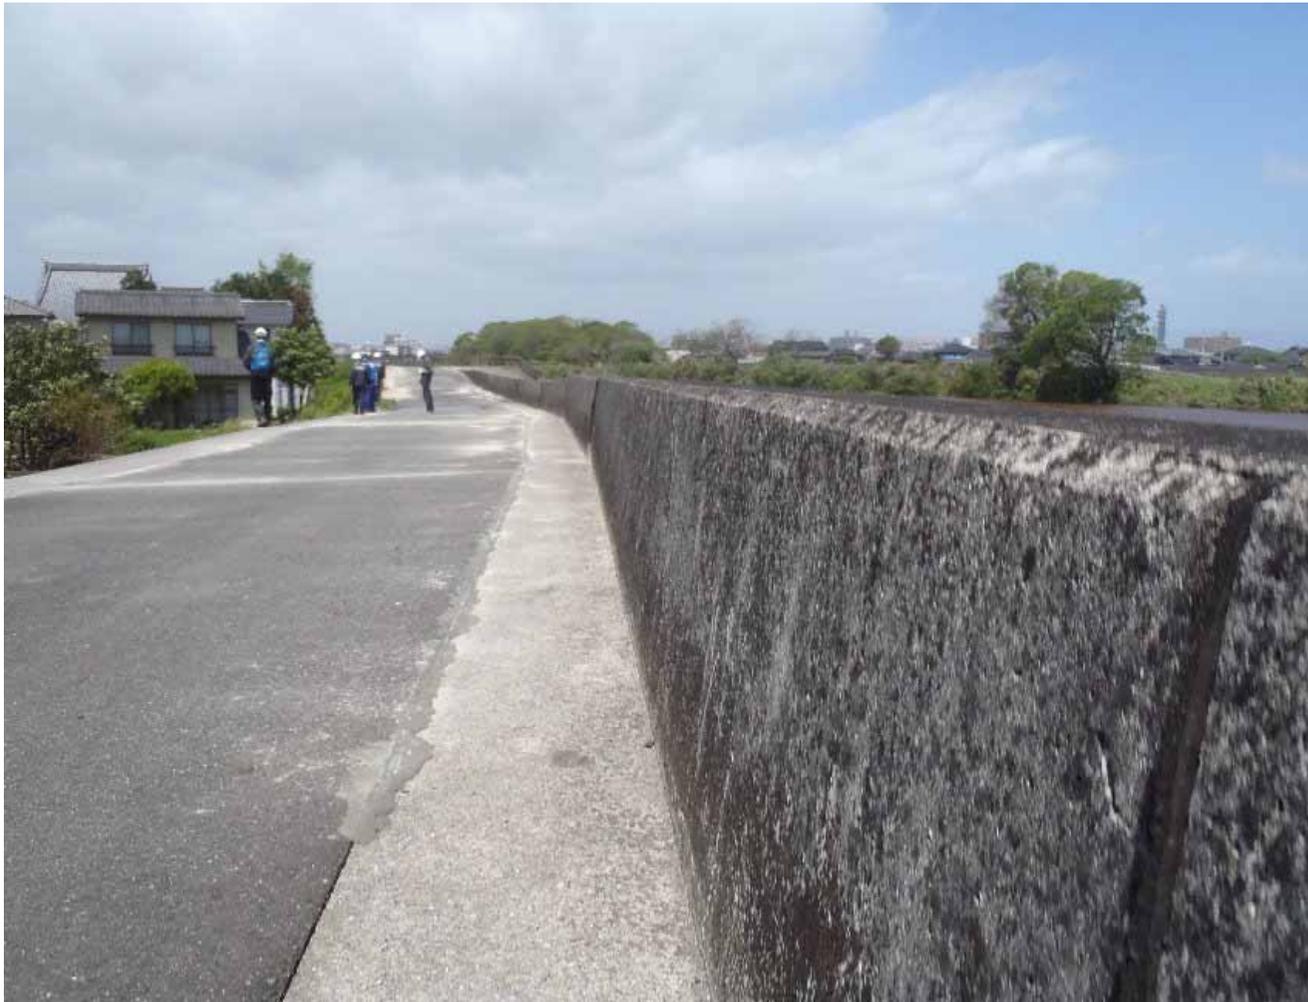
## ② 白川右岸 8/600+80~8/800+124

特殊堤の沈下60cm程度，天端クラック  
(L=244m)

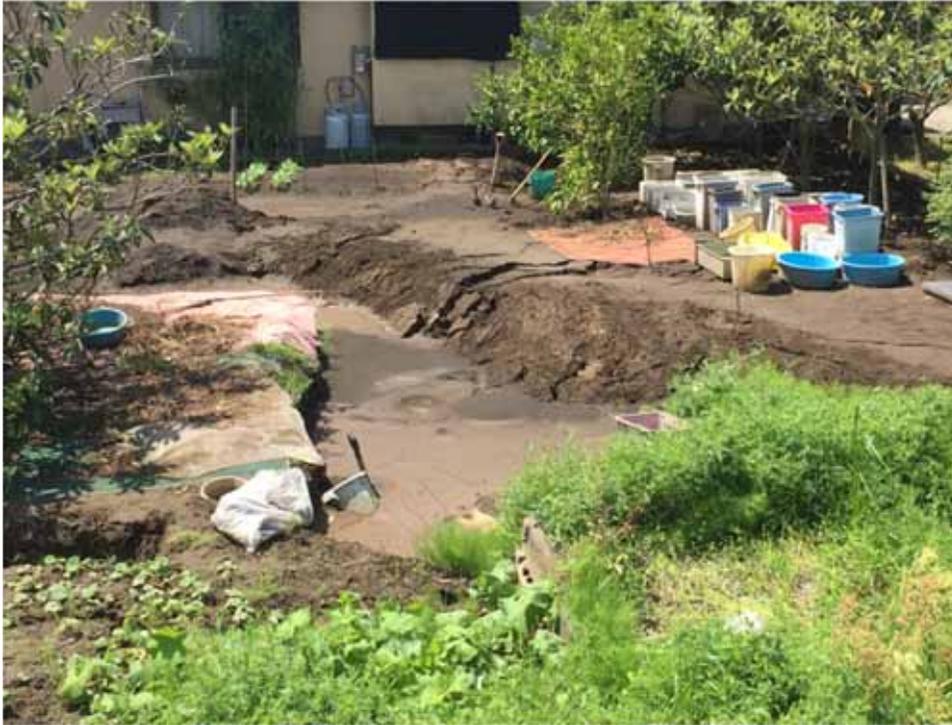
## ② 白川右岸 8/600+80~8/800+124

堤内地側の噴砂

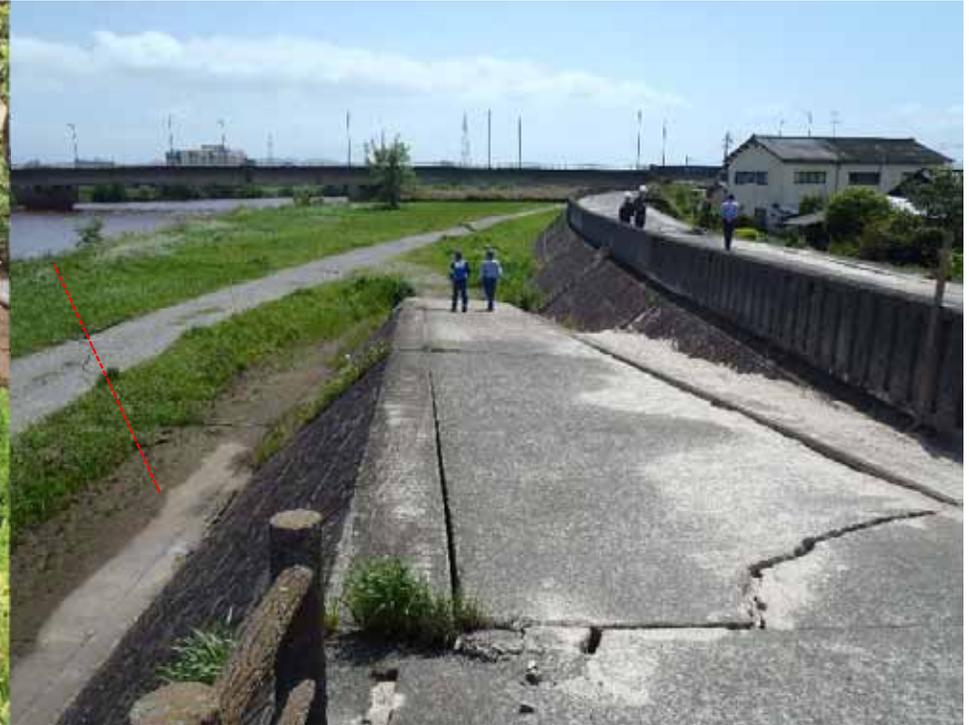
天端クラック, 高水敷きクラック

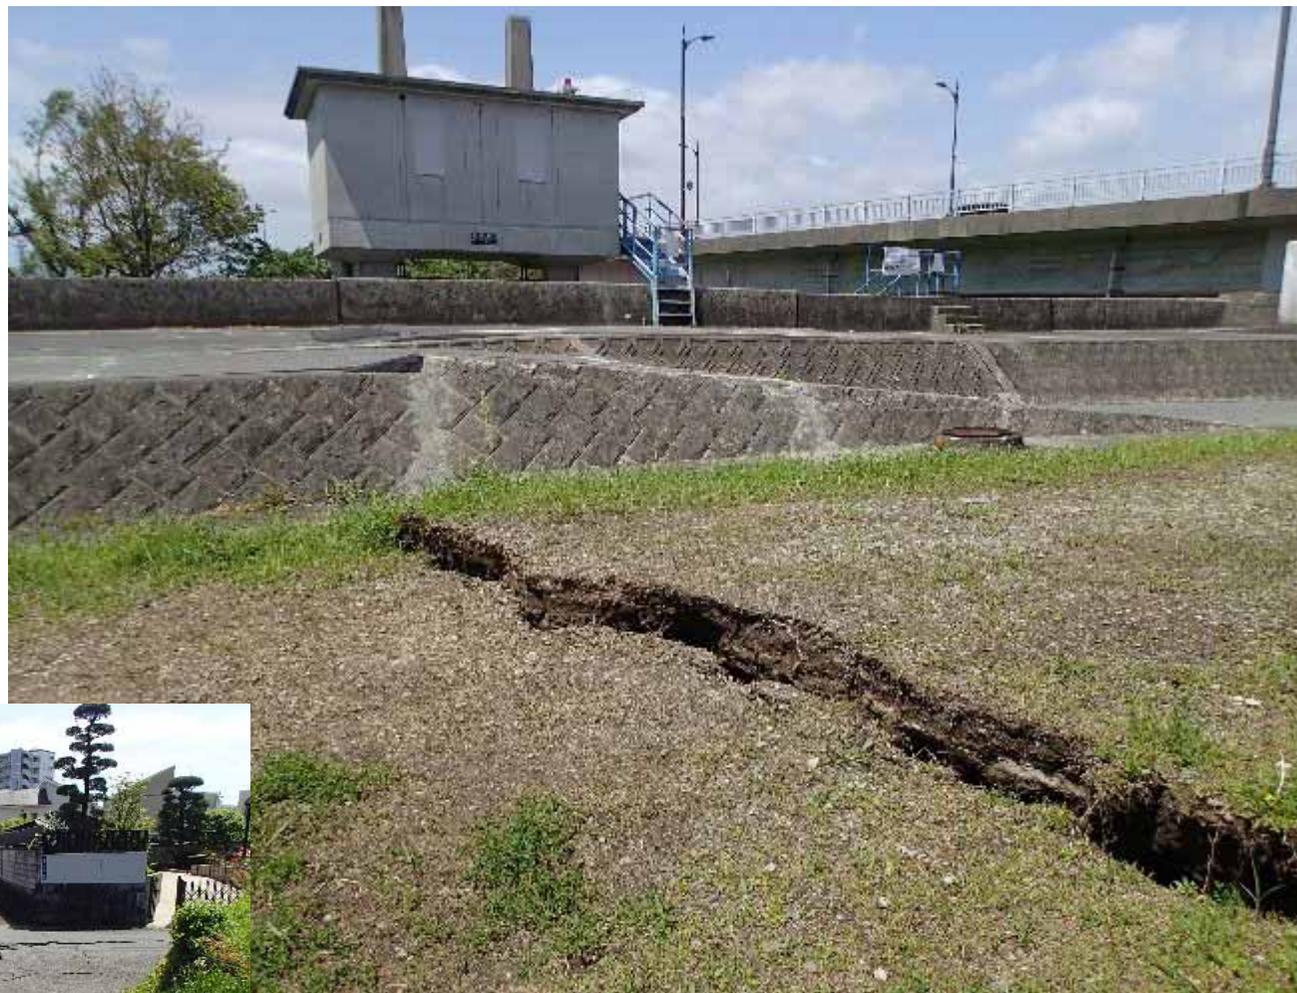
# 白川8k500左岸 (平田排水樋管)

天端クラック, 特殊堤目地ずれ

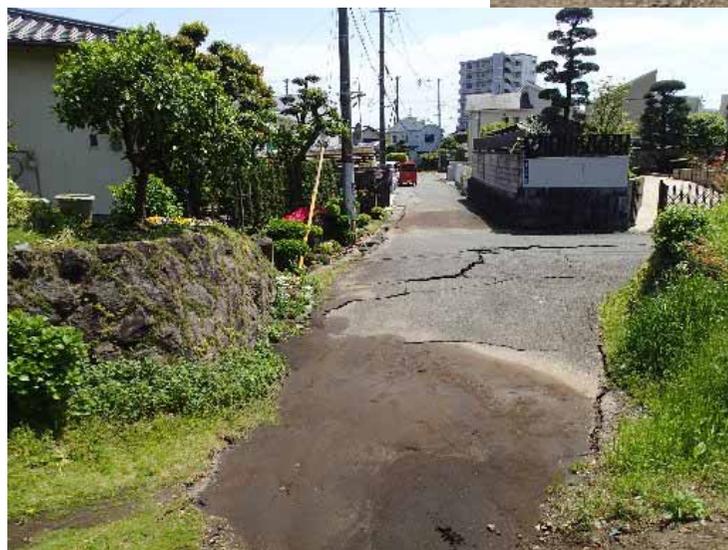
川裏側噴砂

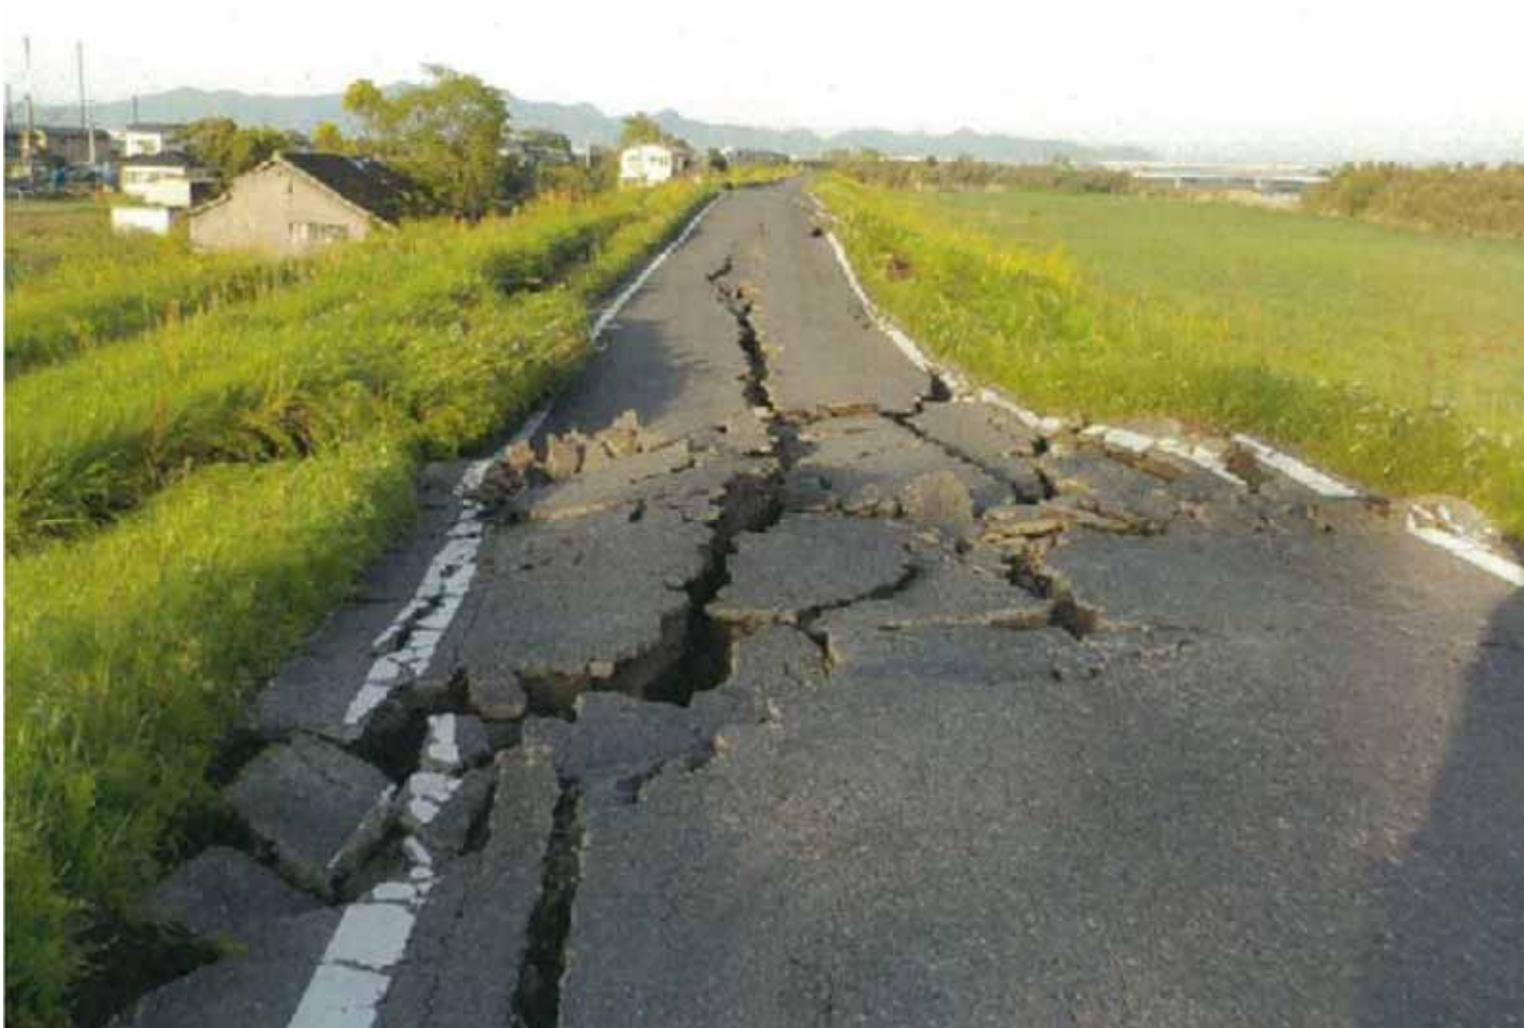
天端沈下, クラック

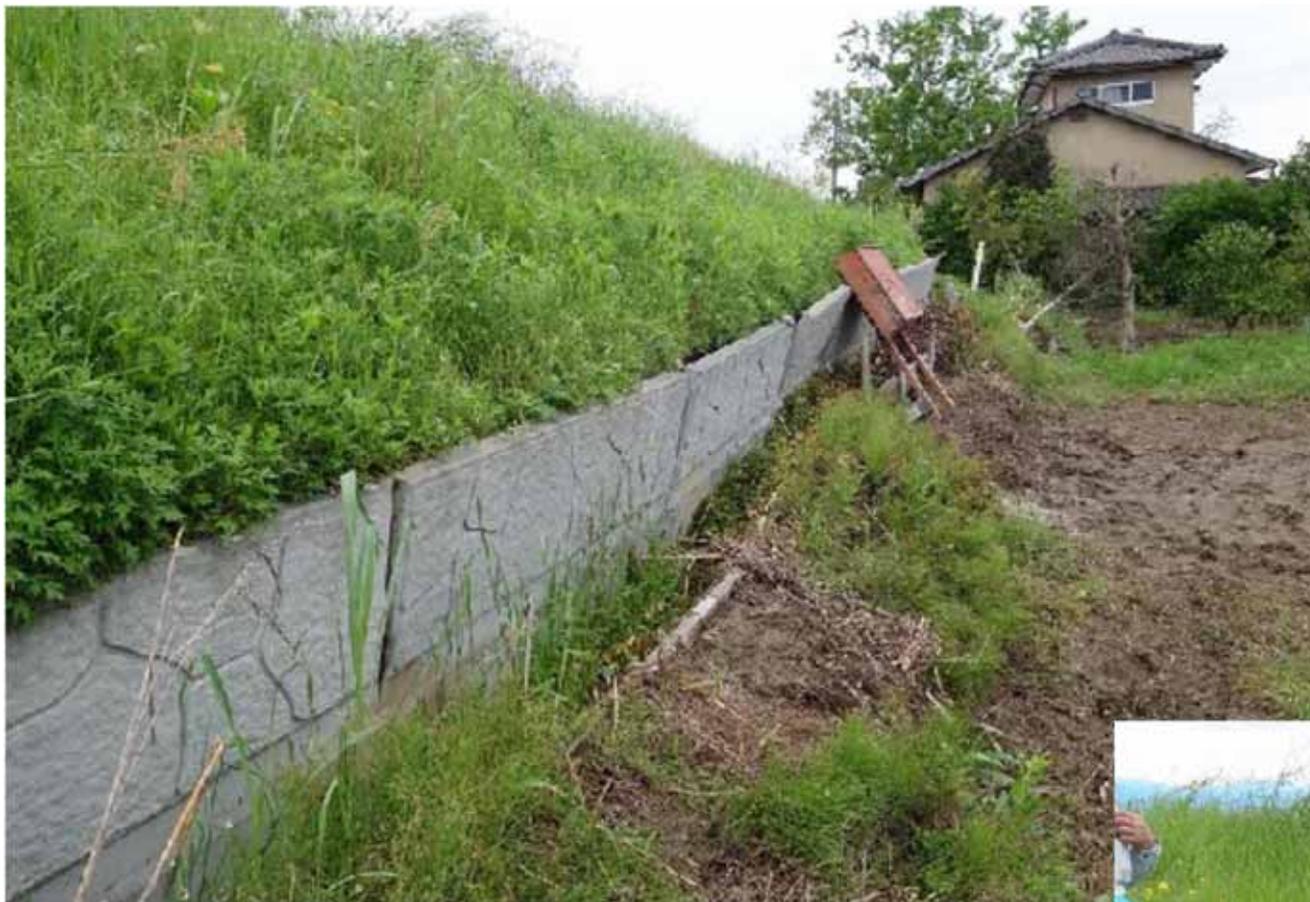
# ⑤ 緑川左岸 8/250~8/610 【上杉地先】

裏のり尻水平変位, 地盤の盛り上がり

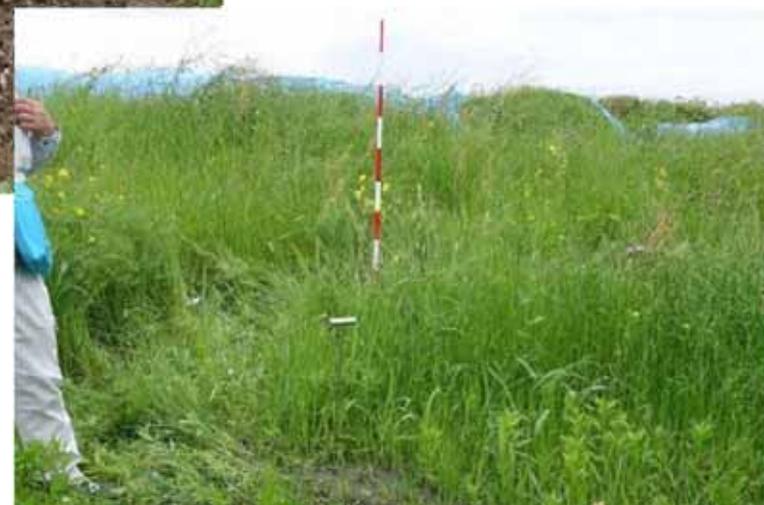
噴砂の痕跡

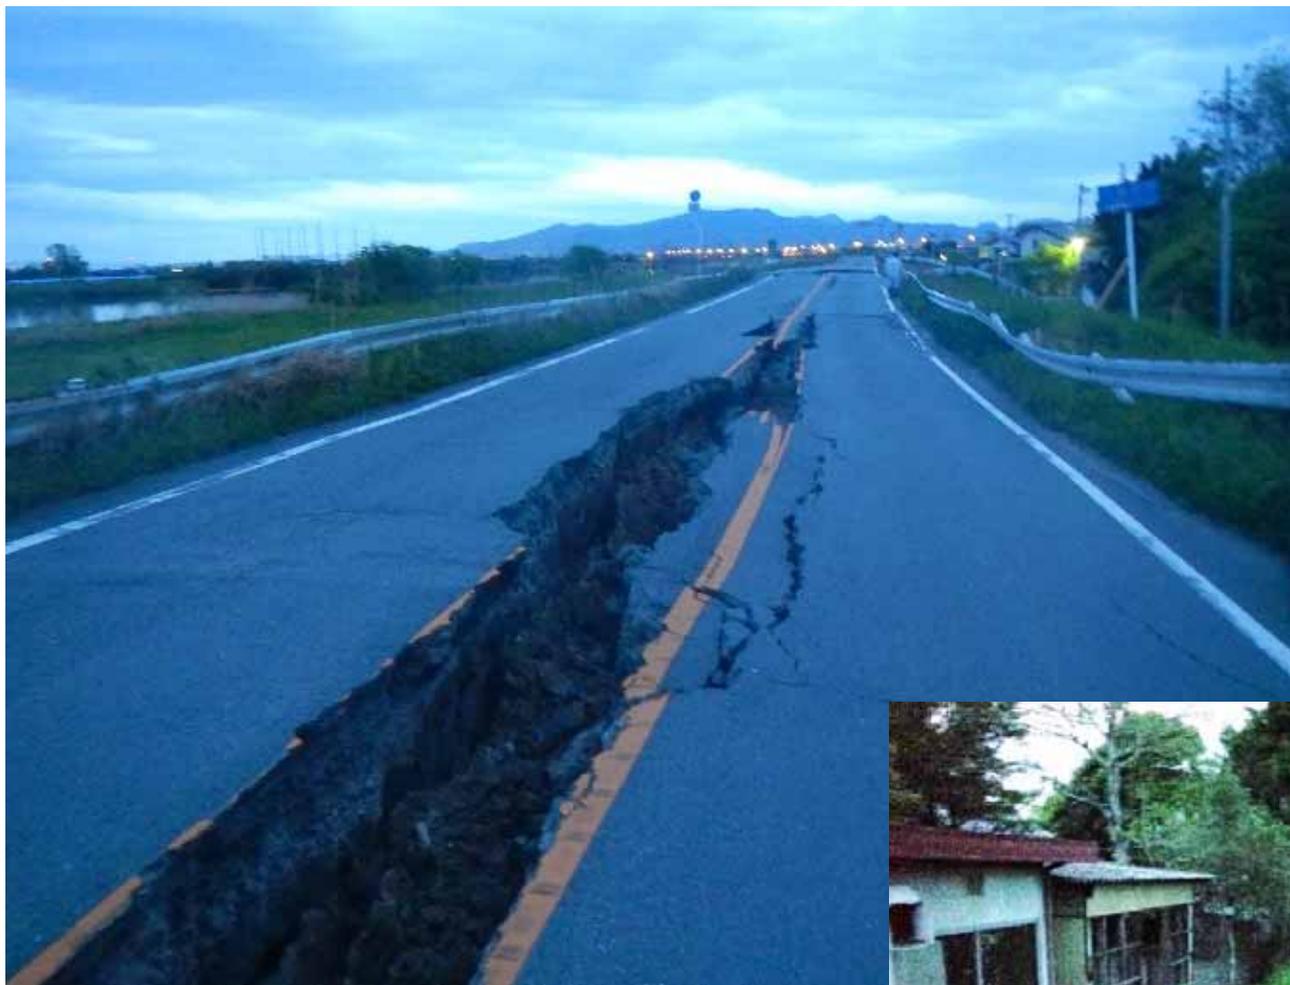
# ④ 緑川右岸 8/775~9/012 【野田地先】

天端縦断亀裂，段差

- ・天端に20～30cmの段差を伴う縦断亀裂
- ・堤体土が川裏側に变形し民家に接触。
- ・裏法尻に噴砂の痕跡やマンホールの浮き上がりも見られる

○亀裂を包括する範囲までの**切り返し工法**を採用

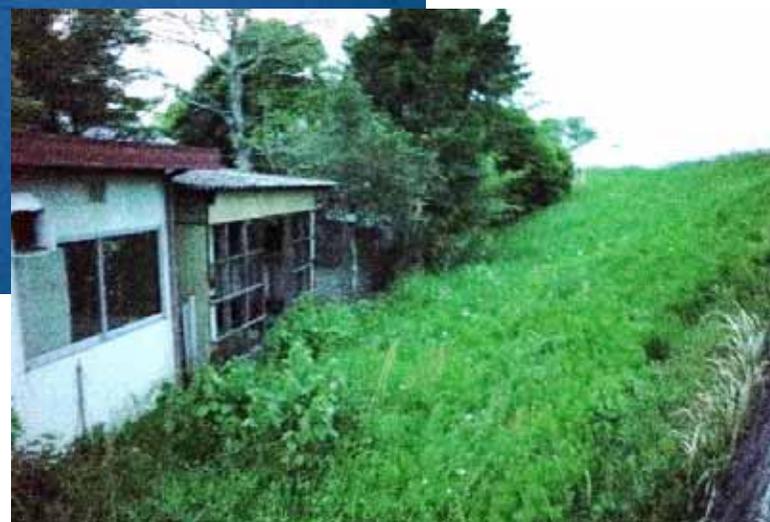
裏のり面はらみだし

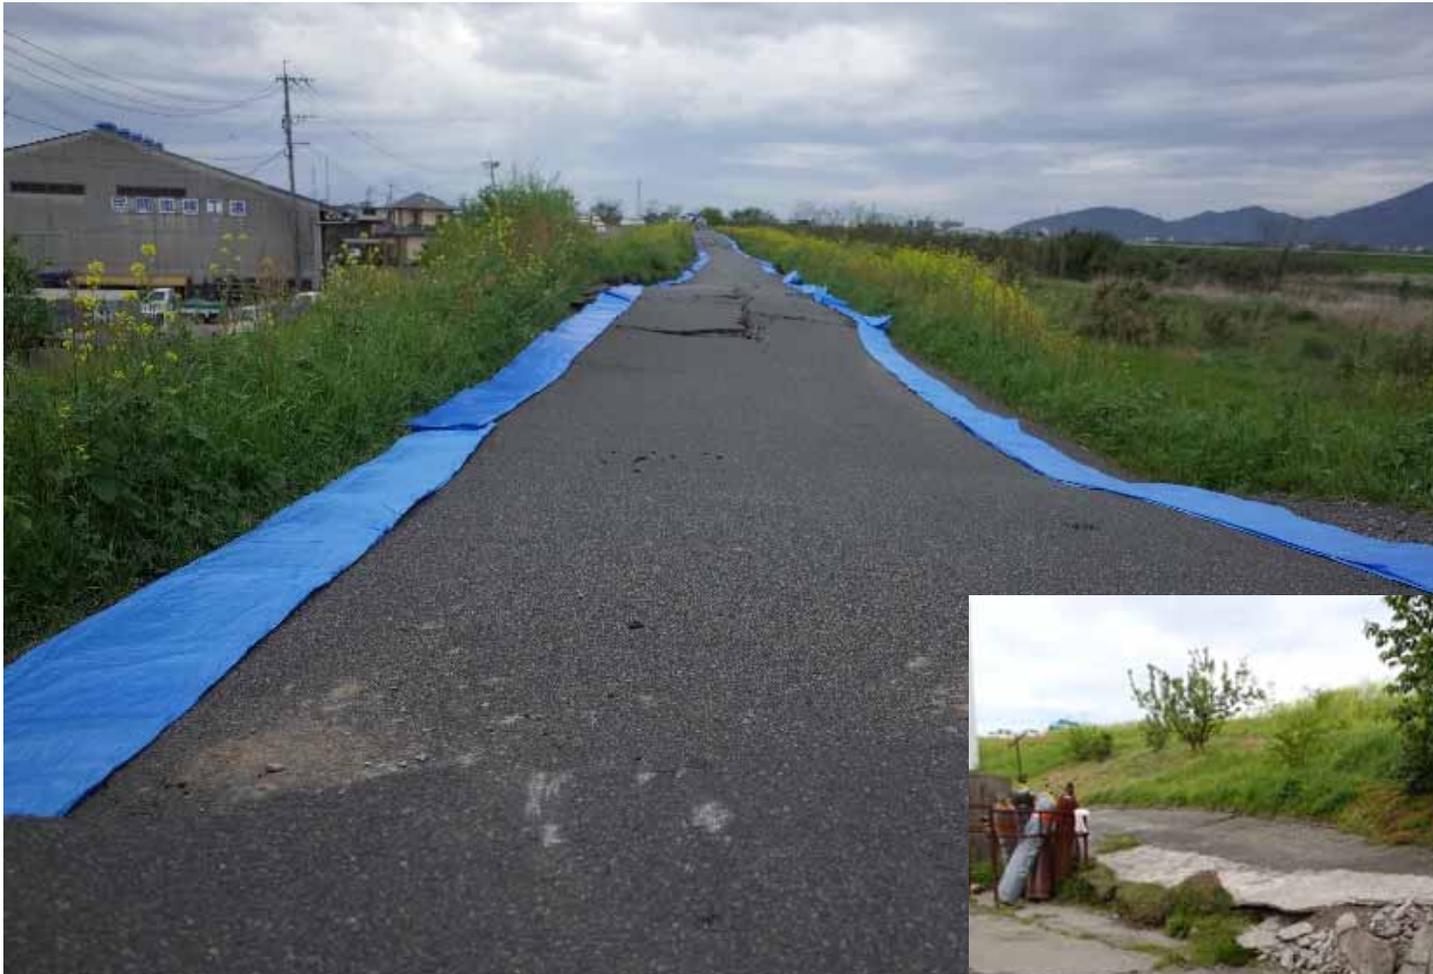
天端沈下, クラック

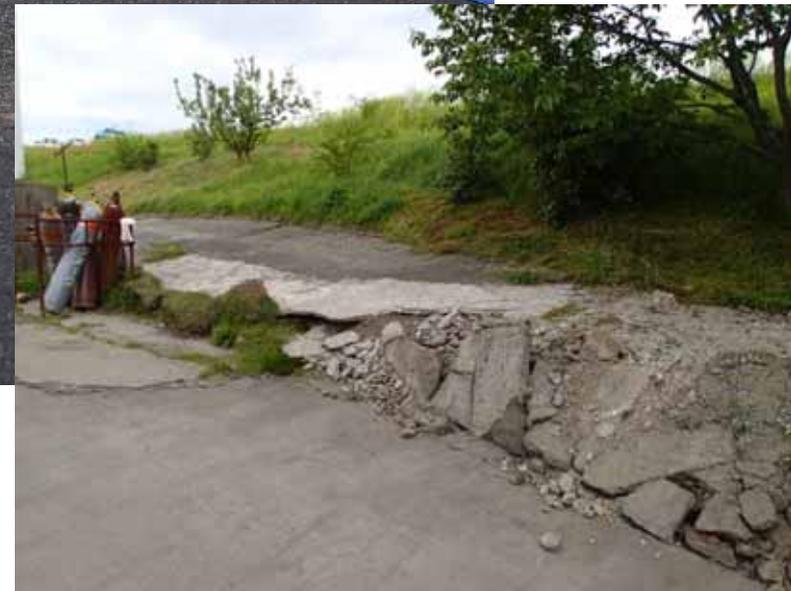
裏のり尻はらみだし

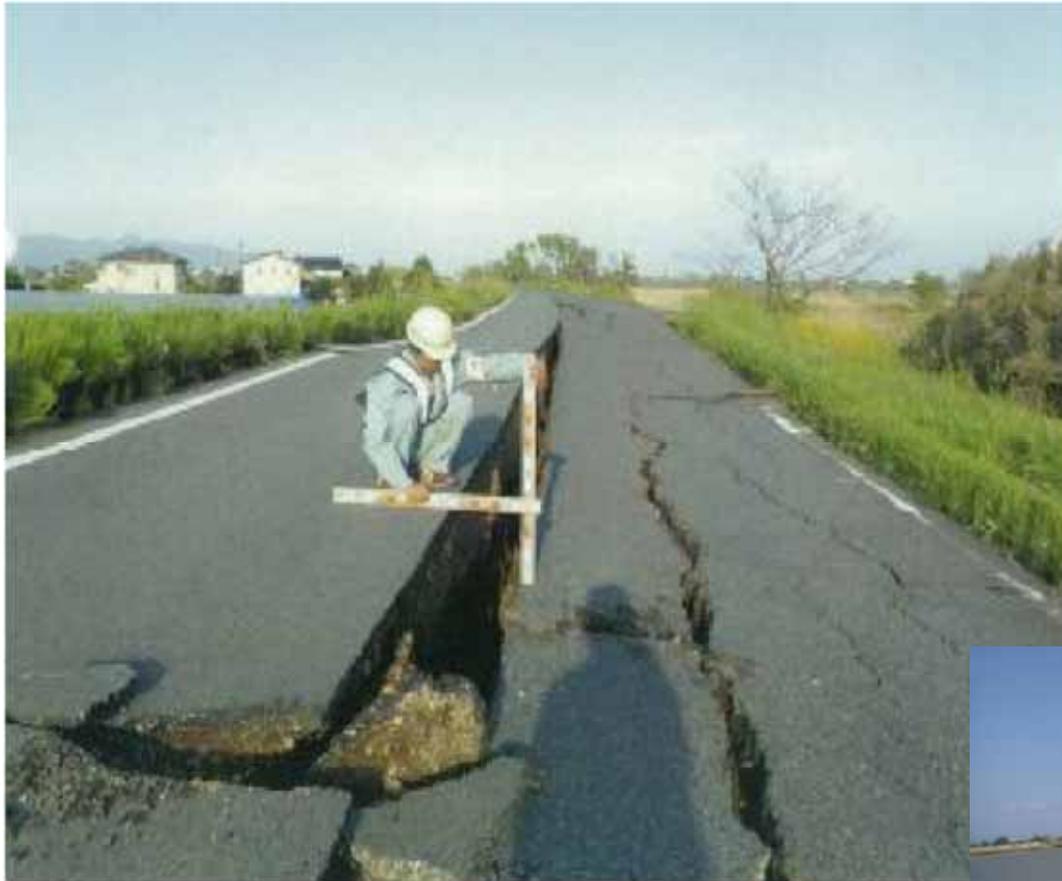
# ⑦ 緑川左岸 10/800~11/000 【高地先】

天端沈下, クラック, 段差

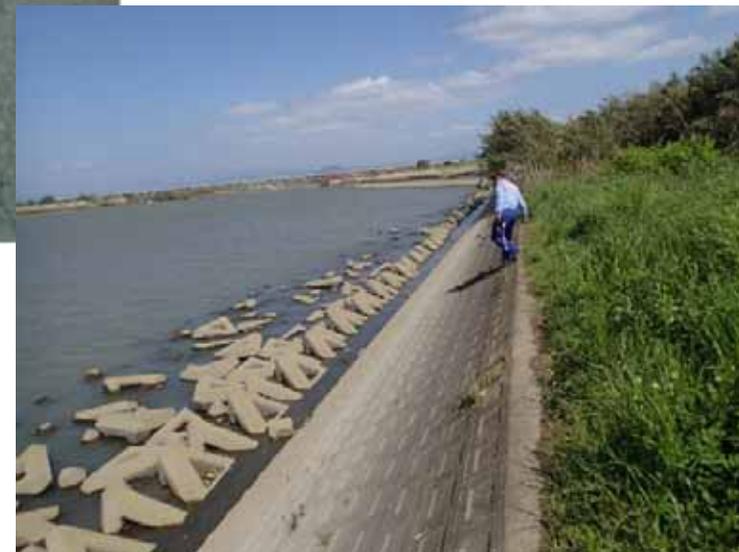
低水護岸の変状なし
