橋本道路垂井高架橋 供用後モニタリング
(2007. 8. 1～2012. 5. 31)

委 員 会 資 料

2012年9月19日

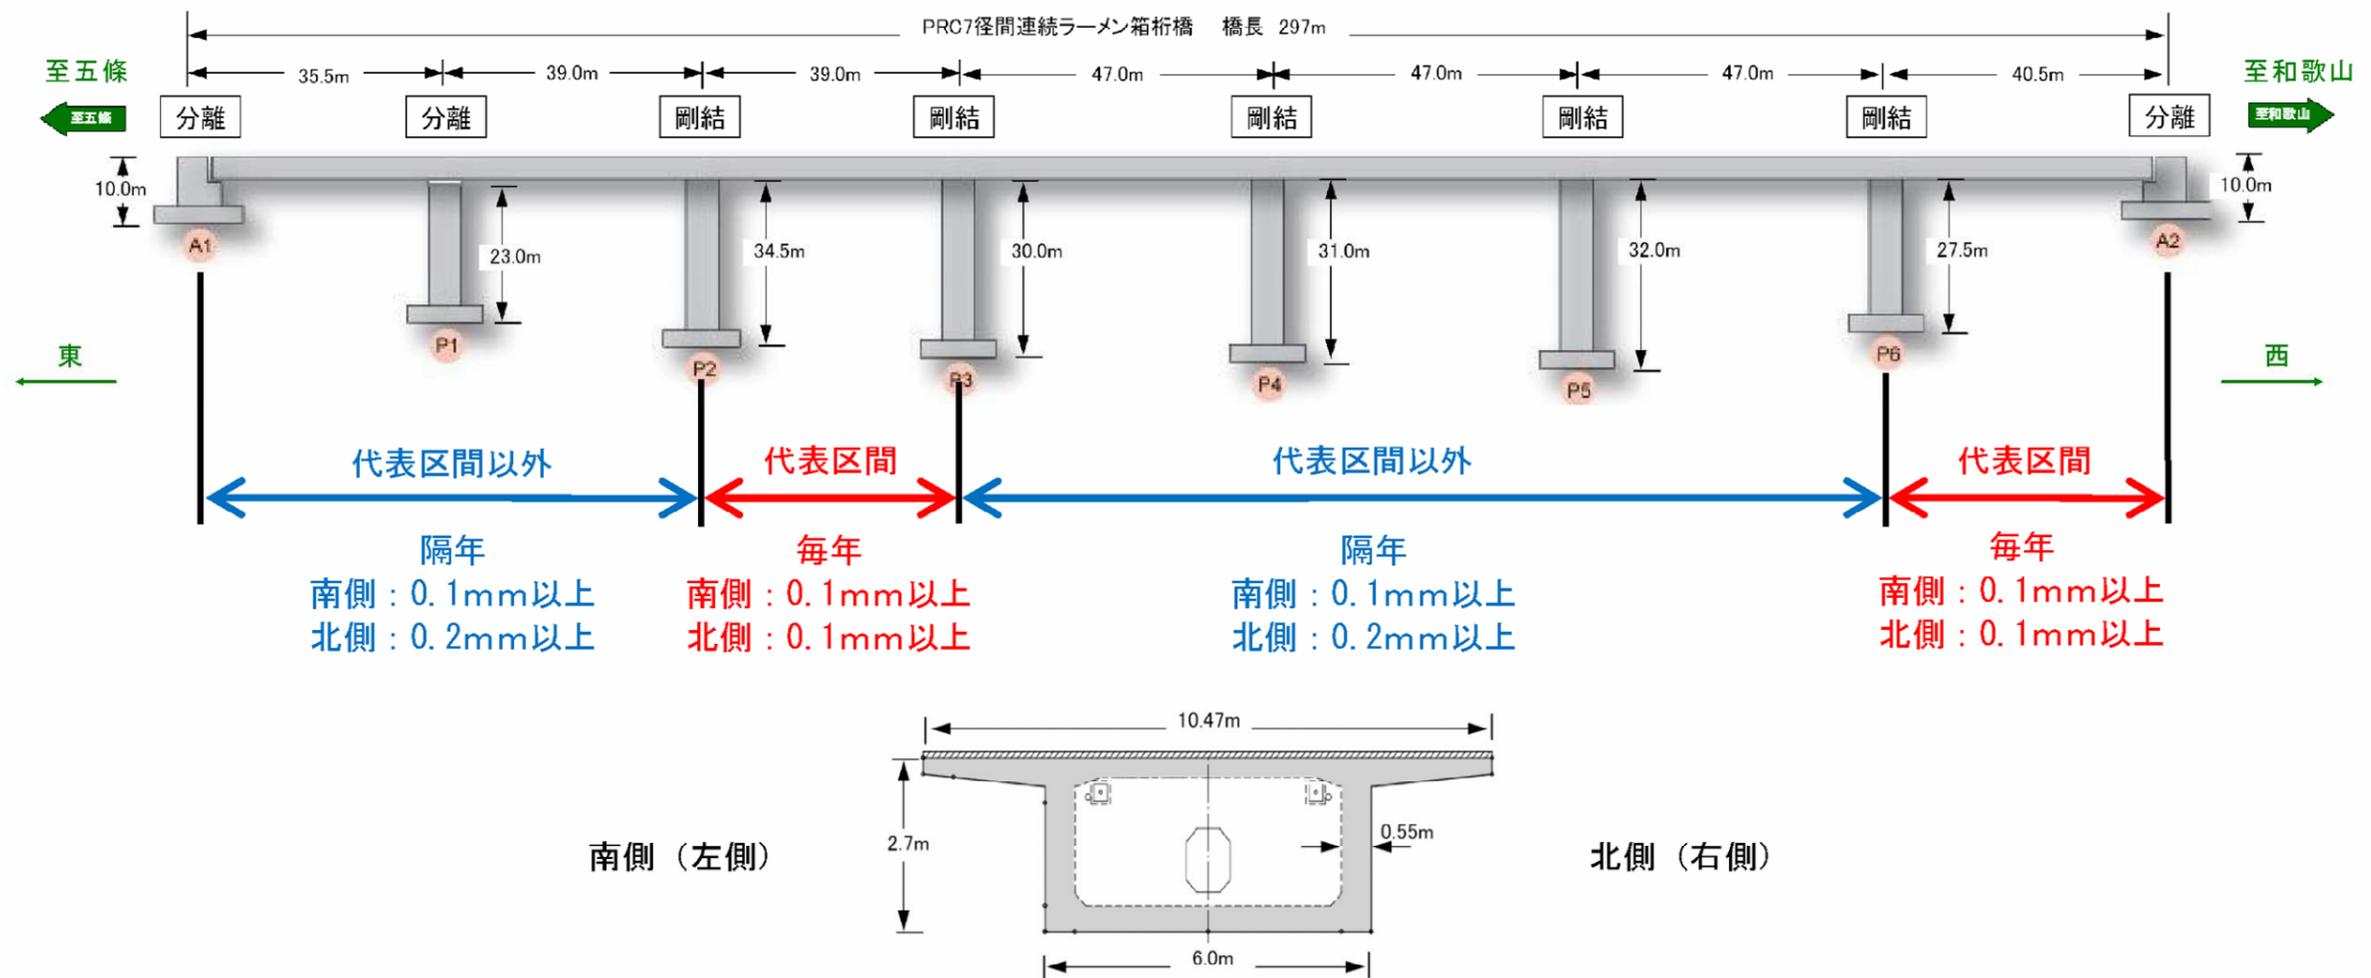
図-2 ひび割れ点検箇所図

ひび割れ点検（目視）は、P2～P3・P6～A2を代表区間として1回/年、代表区間以外では1回/2年の頻度で点検を行う。

代表区間および代表区間以外の半断面（南側）においては、幅0.1mm以上のひび割れを記録する。また、代表区間以外の残りの半断面（北側）についても、既存の調査結果を元に概略的に調査を行い、幅の大きいひび割れ（0.2mm以上）を記録する。

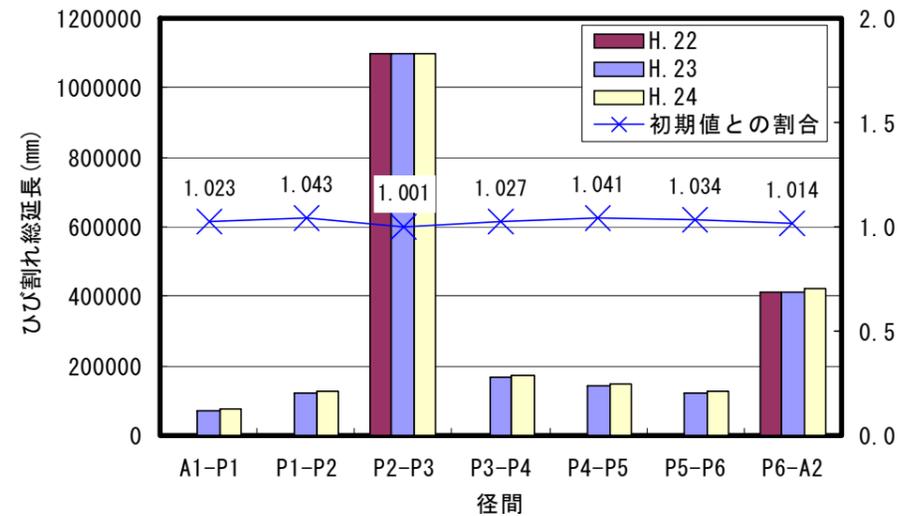
図-1.1 径間ごとのひび割れ総延長グラフ

径間ごとの比較(ひび割れ総延長)では、初期値(P2-P3径間とP6-A2径間はH. 22年度、それ以外はH. 23年度)との割合で見ると、最も増加した径間はP1-P2径間の4.3%、次にP4-P5径間の4.1%という結果になった。

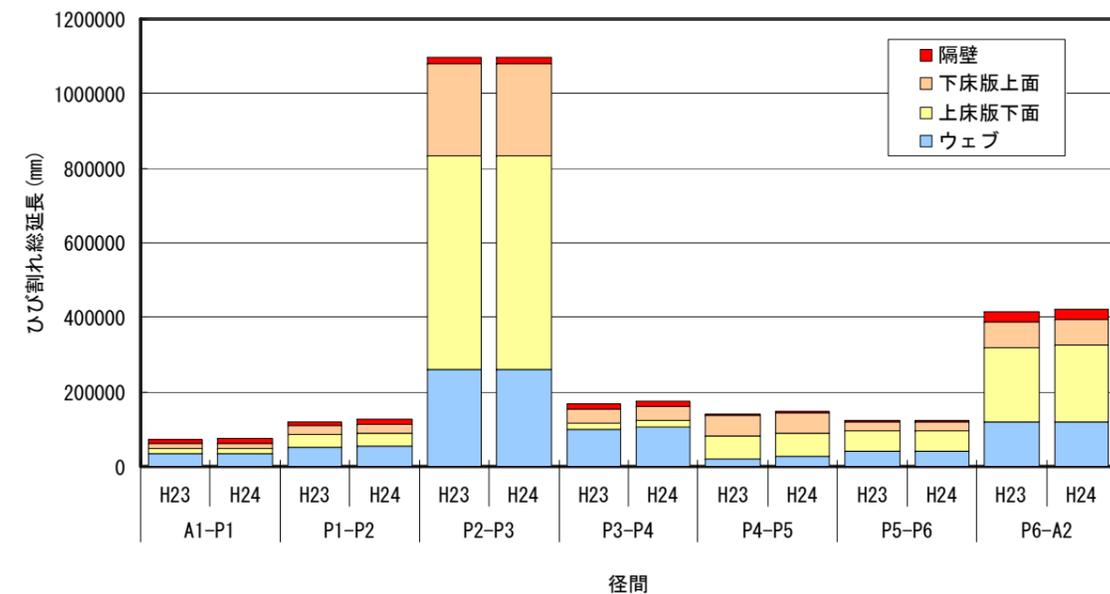
図-1.2 部位ごとのひび割れ総延長グラフ

部位ごとで見ると、ウェブと上床版下面が特に増加している傾向にあることがわかる。

ウェブと上床版下面に影響が顕著に現れたのは、当該箇所には全体ひび割れの59~78%が集中(H.23年度の委員会報告書)しており、コンクリートの収縮等の動きに対して影響を受けやすかったためと考えられる。

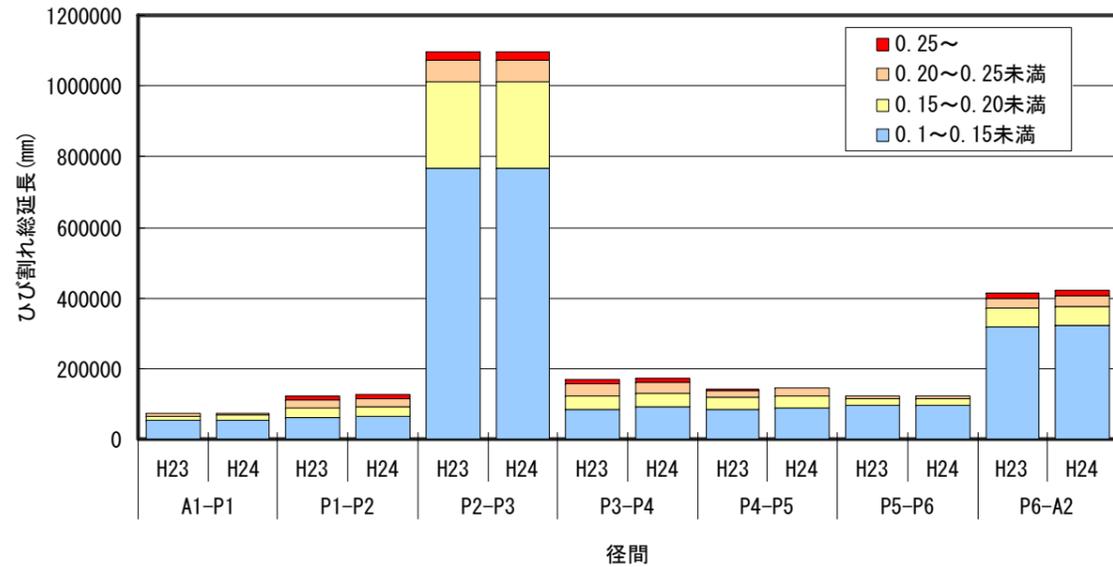
図-1.3 ひび割れ幅ごとのひび割れ総延長グラフ

ひび割れ幅区分でみると、変化したひび割れ幅区分が顕著だった区分は「0.1~0.15未満」、次に「0.2~0.25未満」であることがわかった。

そのため、代表区間およびその他の径間の南側の「0.1mm~0.15mm未満」と、代表区間以外の径間の北側の「0.2mm~0.25mm未満」において、前年度まで対象外であったひび割れが加算・計上されたものと考えられる。

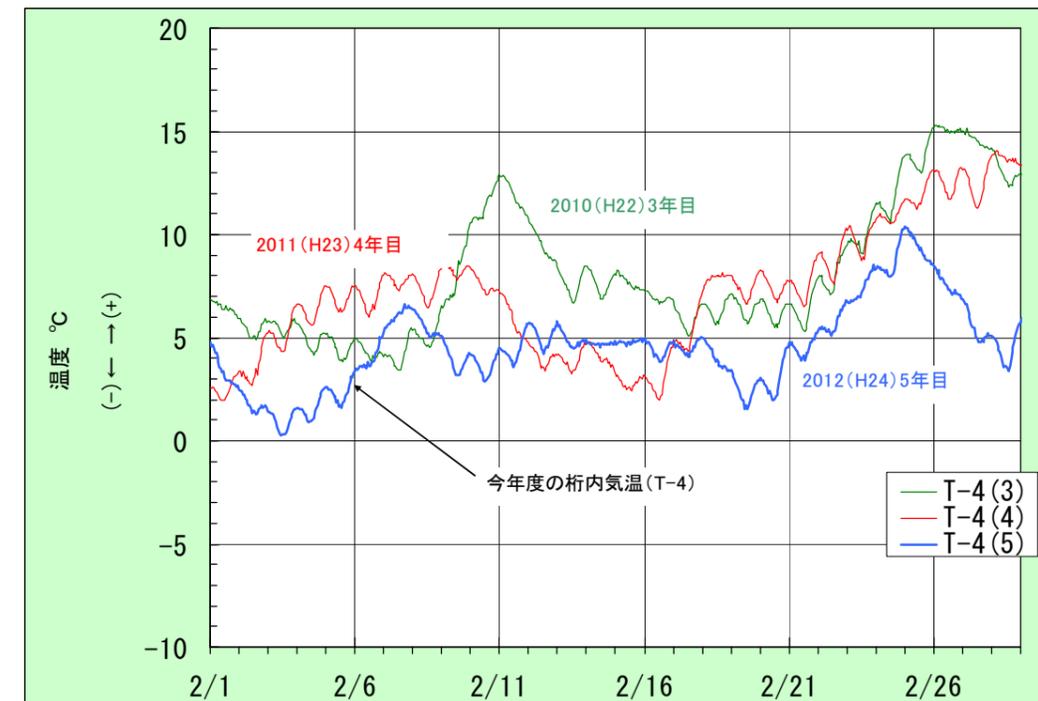
図-1.4 2月の気温の比較(3年間)

今年度は例年と比較すると寒冷化の傾向にあった(図-1.4)。具体的にはH.23の2月の平均気温は約6.7℃、今年度では約4.2℃で約2.5℃低い。このことから、コンクリートの収縮が例年より大きくなりこれまで0.1mm未満や0.2mm未満として記録の対象外であったひび割れが、今年度になって対象ひび割れとして新たに加算・計上されたためと考えられる。

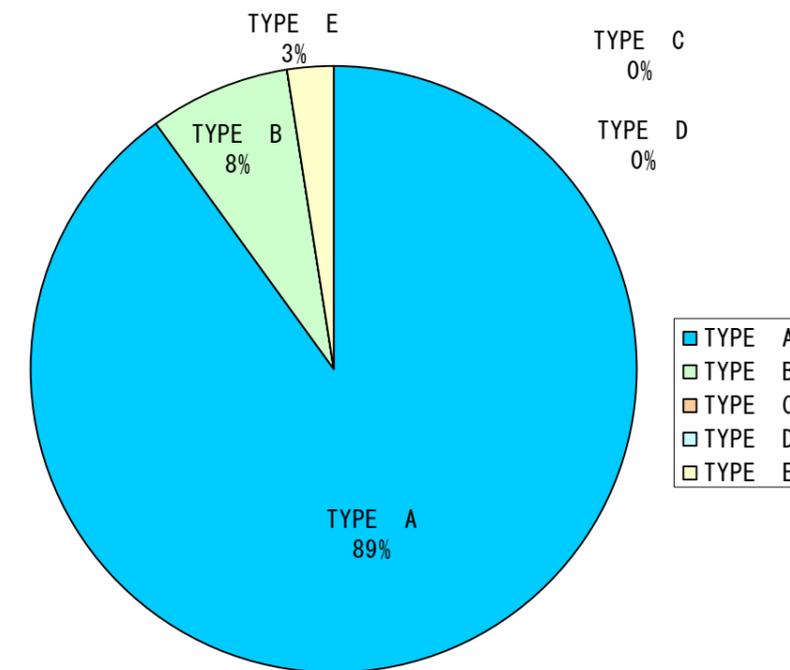
図-1.5 増加したひび割れの内訳

図-1.5からも、「前年度まで確認されていたが、調査対象ではなかったもの(今年度新たに調査対象となったひび割れ)」が、増加したひび割れ長さの大半(89%)を占めることがわかる。

今年度、ひび割れ総延長は増加しており、図-1.5からもその大半(89%)が「前年度まで確認されていたが、調査対象ではなかったもの(今年度新たに調査対象となったひび割れ)」であることがわかる。

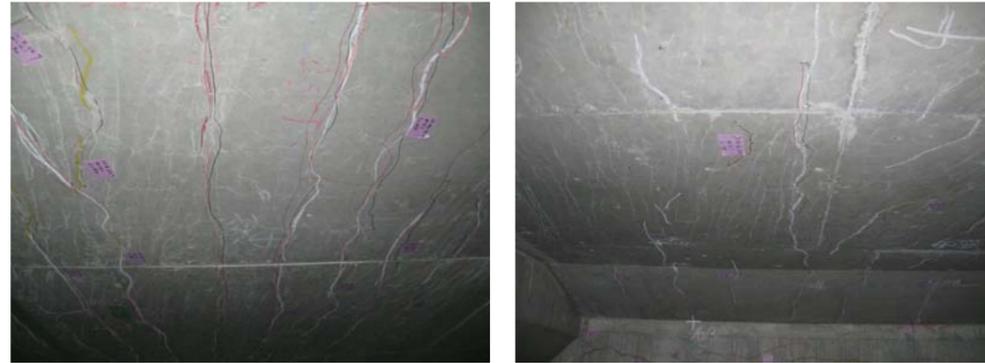
図-1.6 上床版状況 (P2-P3)

H21年度調査において、上床版下面にひび割れと白色の汚れが確認された。経過観察で今年度目視にて確認したが、新たな白色付着物や漏水等は見られなかった。
