垂井高架橋モニタリング評価委員会  
最終報告書

2017年8月

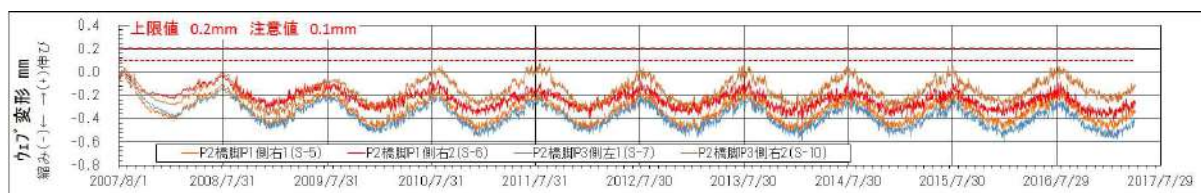
図3.2.4 桁の橋脚付け根部ウェブ変形 計測結果

なお、設置した12個の計測器のうちS-4については、後述する計測器の異常が生じたため、計測器を交換している。

本項目には閾値として、上限注意値を0.1mm、上限値を0.2mmとしていたが計測器の異常が生じたS-4以外はこの値を超過したものは無く、何れもこの範囲内で変動を繰り返した。

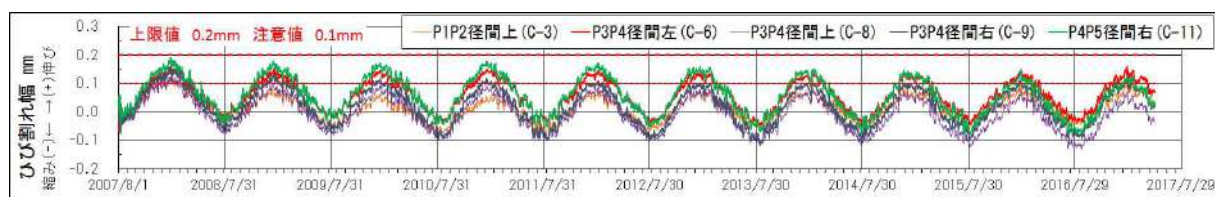
図3.2.6 ひび割れ幅 計測結果

本項目の管理値は、上限注意値を0.1mm、上限値を0.2mmとしていたが年間の温度変化による標点間の変位が大きかったため、モニタリング初年度からこの値を超過した。

この点について本委員会では、補修したひび割れ付近での開口が無いこと、他のモニタリングの状況から橋梁に異常は生じていないと考えられること、翌夏にほぼ同じ位置に値が戻ったことなどから、この計測値には問題が無いと判断した。

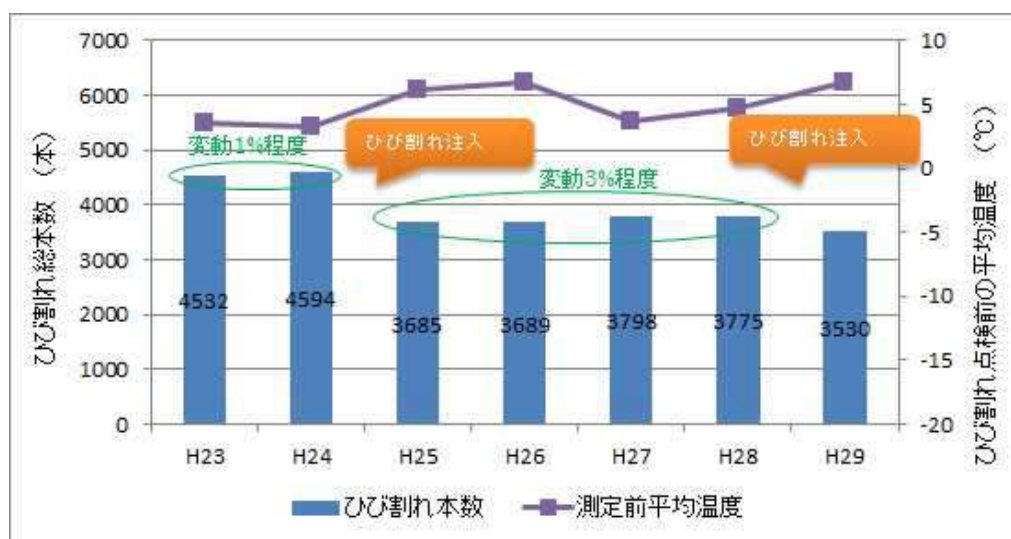
図3.2.9 計測ひび割れ総本数の推移

7回の点検結果、ひび割れの総本数はほぼ同一で推移し、その変動の程度は、ひび割れ補修（平成25年1月実施）前の2回では1%程度、ひび割れ注入後の4回では3%程度であった。

これらの変動は、ひび割れ点検時点の外気温の違い等により、ひび割れ幅が微妙に変化し、これを目視・クラックスケールで点検した際に、記録対象（幅0.1mm以上または幅0.2mm以上をカウントする）となったか否かの違いで生じた誤差であり、新たにひび割れが生じたことによるものではなかった。

このため図3.2.9には、ひび割れの点検開始日より半月前までの間の平均外気温を併記した。ひび割れ点検時点で外気温が低かった年はひび割れ本数が若干多めとなる傾向が見られている。

以上のとおり、本橋に生じたひび割れは、点検時の温度や方法、点検時の状況によって変化はあったが、同一の条件下ではほぼ一定に推移しており、供用を続けることによって年々ひび割れが増加していく様な状況は見られなかった。

このことから本橋に生じたひび割れは、主にコンクリートの収縮に起因した初期ひび割れであり、供用に伴って進展を続けるひび割れではなかったものと判断できる。

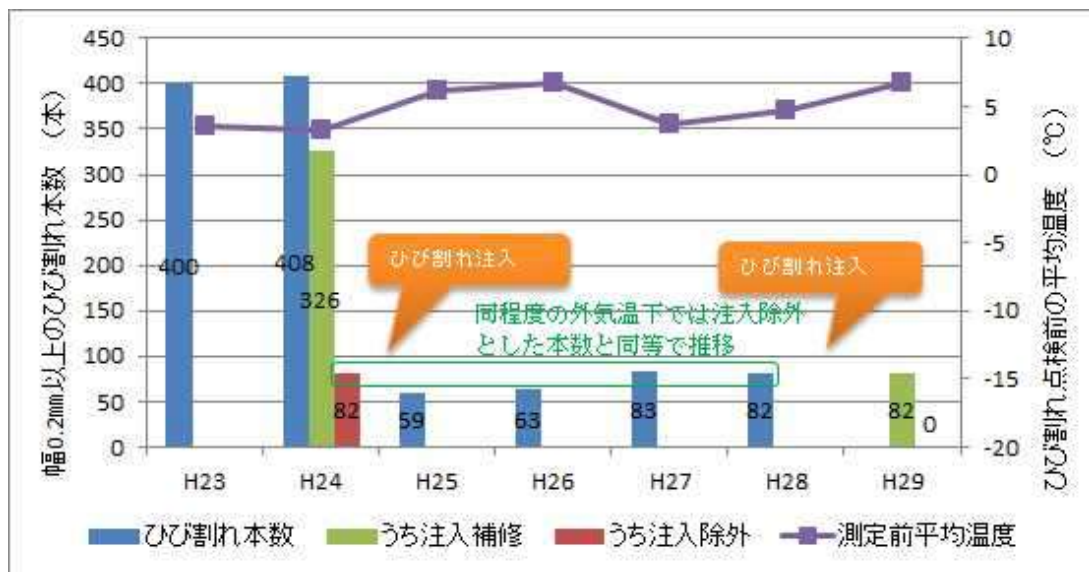
図3.2.10 幅0.2mm以上の計測ひび割れ本数の推移

幅0.2mm以上のひび割れの本数は、平成25年1月のひび割れ注入前には408本あり、ひび割れ注入時に以下の理由で除外した82本を除く326本に対して注入補修を行っている。

ひび割れ注入後の4年間の推移は、ひび割れの点検開始日より半月前までの平均外気温の変化と、目視・クラックスケールによる点検方法からの誤差によって本数が少ない年もあるが、ひび割れ注入前に除外した本数とほぼ同一で推移した。

なお、これらの0.2mm以上のひび割れは、平成29年1月および計測器取外し後実施のひび割れ注入により補修済みとなる。

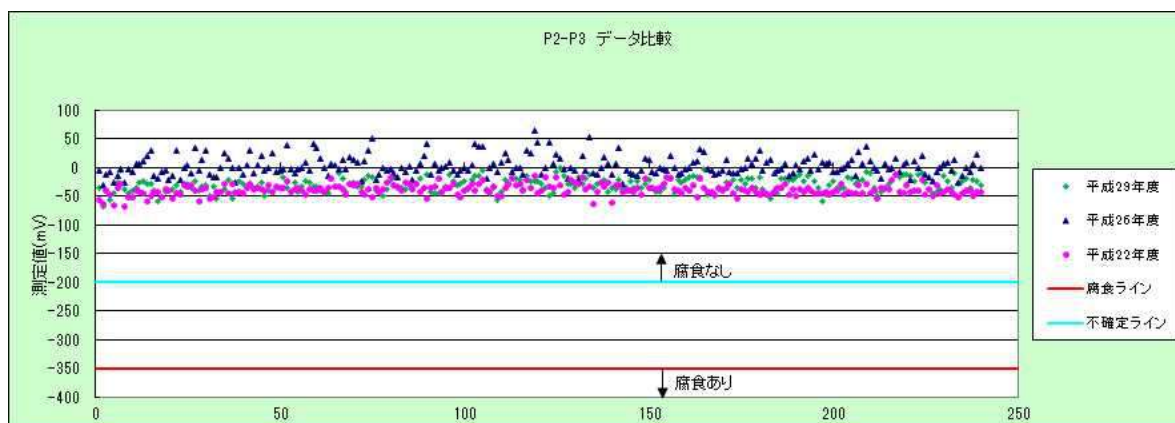
図3.2.11 鉄筋の自然電位の計測結果（P2-P3）

計測値は何れも鉄筋腐食なしの範囲内で推移しており、鉄筋が健全な状態であることを確認した。

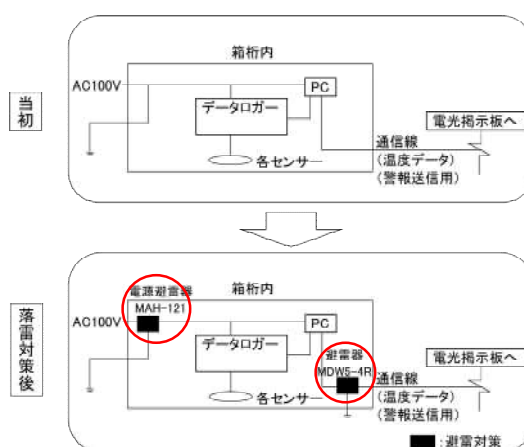
図4.2.1 避雷機設置の例

- ①水管式沈下計の給水ポンプが停止し、たわみデータが変動する
- ②光ファイバーケーブルの変位データを変換するオプトボックスへの通電が途絶え、データが消失する
- ③データロガーやデータ収録用PCが強制シャットダウンされ、欠測が生じる

このため本橋では、落雷停電による障害が確認されたことをうけて図4.2.1のように避雷器を二重に設置し、その後の落雷停電による欠測を防止した。

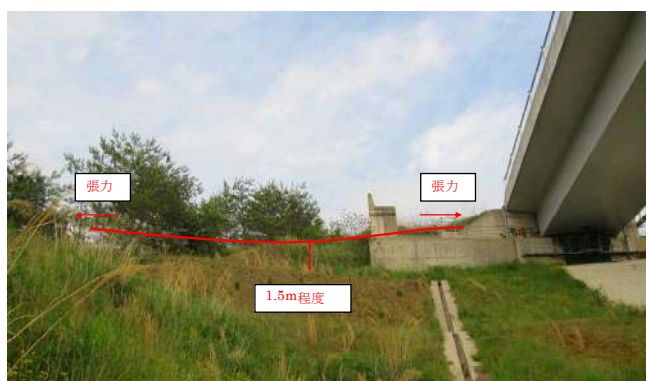
図4.2.2 通信ケーブル等の配置方法の例

このインターネット回線は有線で高架橋内に引き込んでいたが、モニタリング開始初期に、草木の繁殖や鳥獣による傷害を受けて破損し、通信が遮断される障害が生じた。

この障害の発生を受けて、図4.2.2に示すように通信ケーブルを空中に浮かせて配置することとし、その後の障害の発生を防止した。

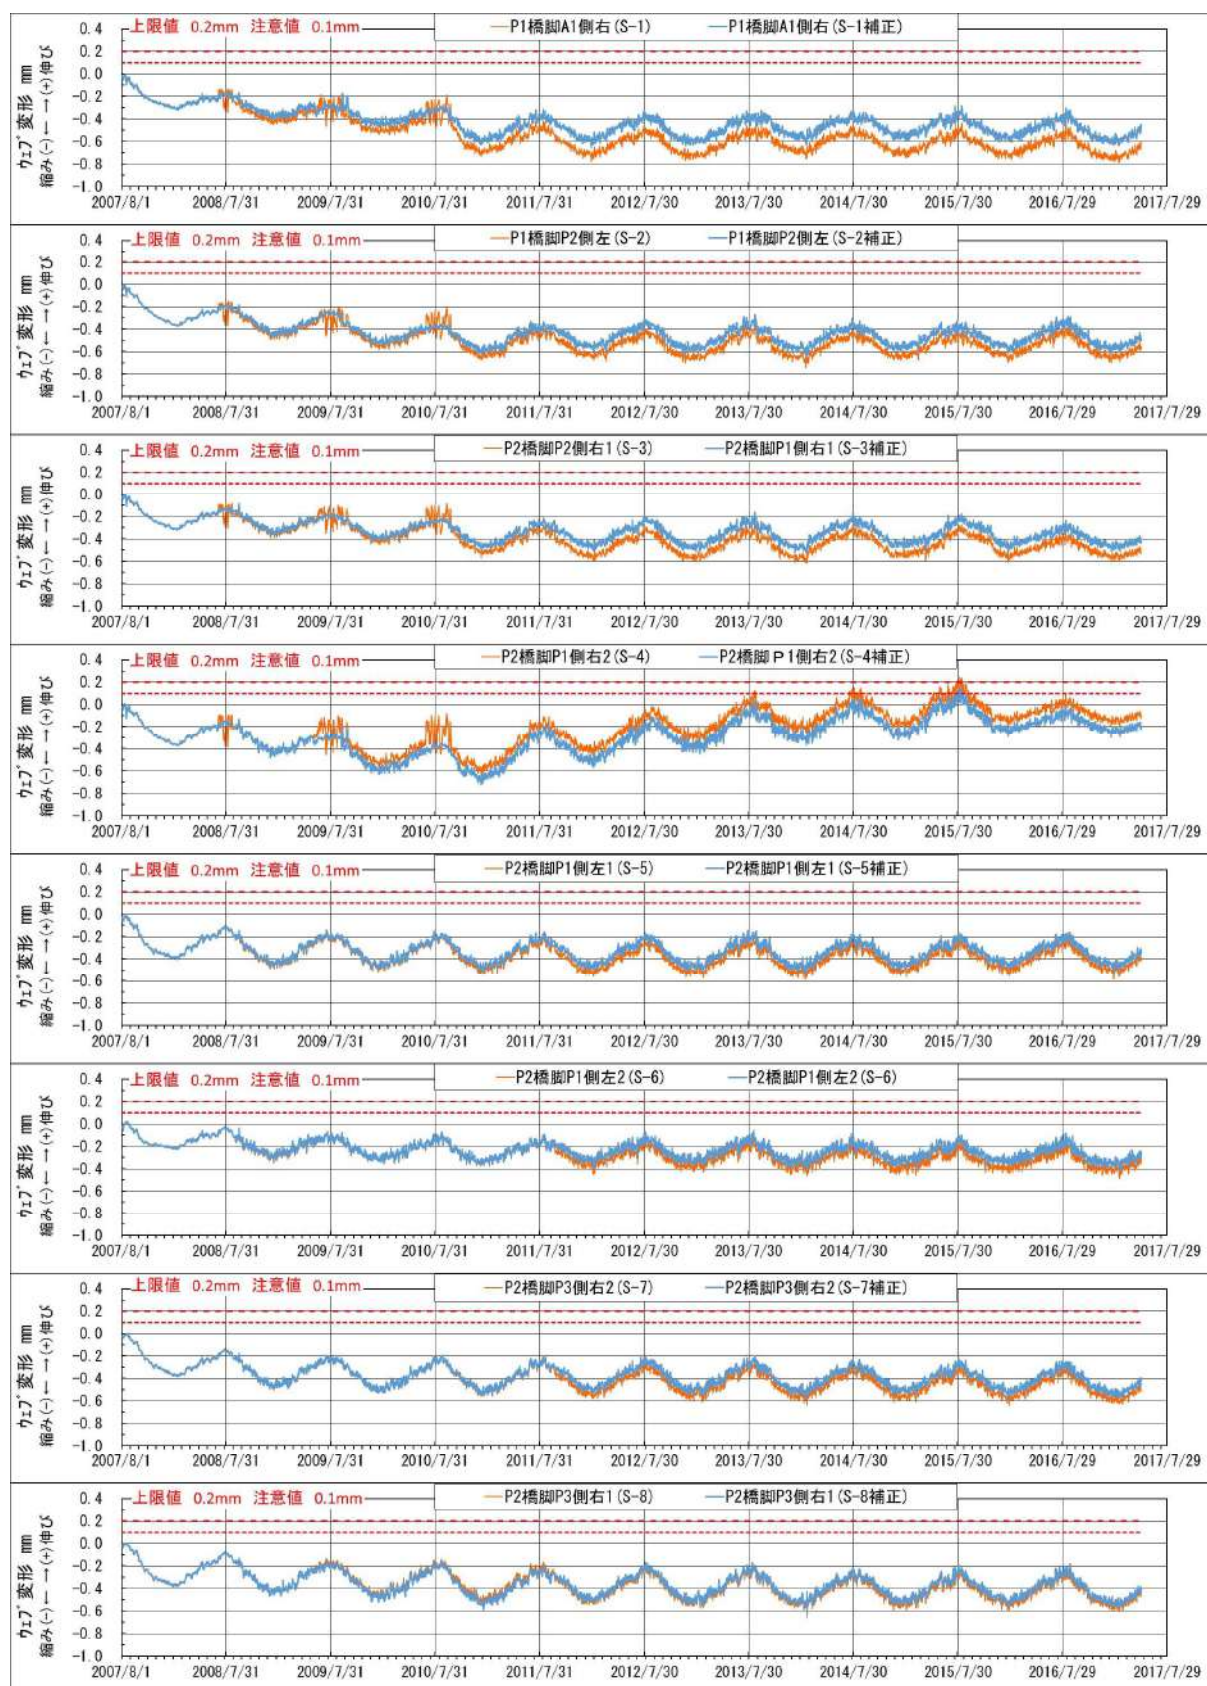
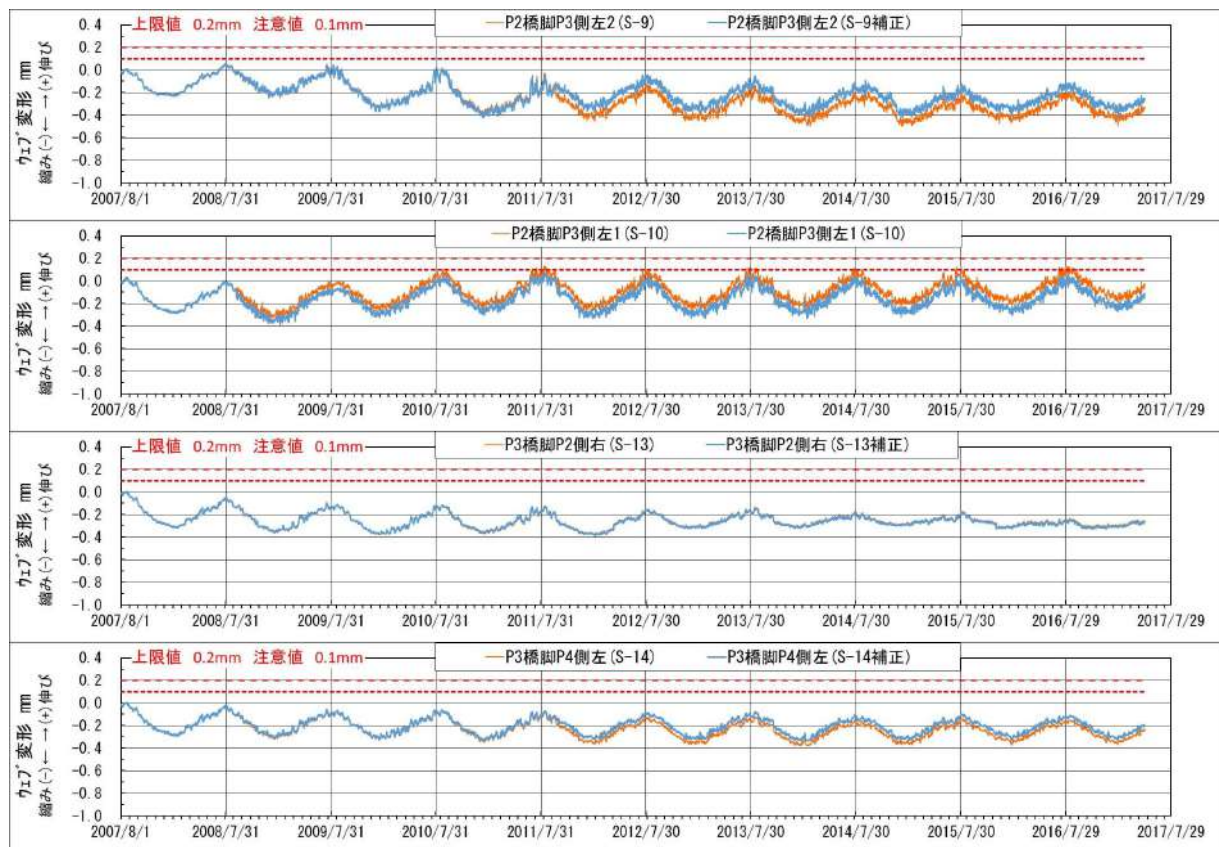
図5.2.2 モニタリングデータ

本項目の管理値は0.1mmを上限注意値、0.2mmを上限値としていたが、故障したS-4を

除き、この値を超過したものは無かった。また年々値が増加していく傾向は見られなかった。

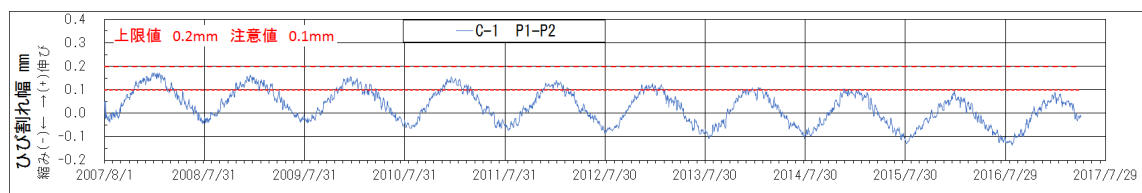
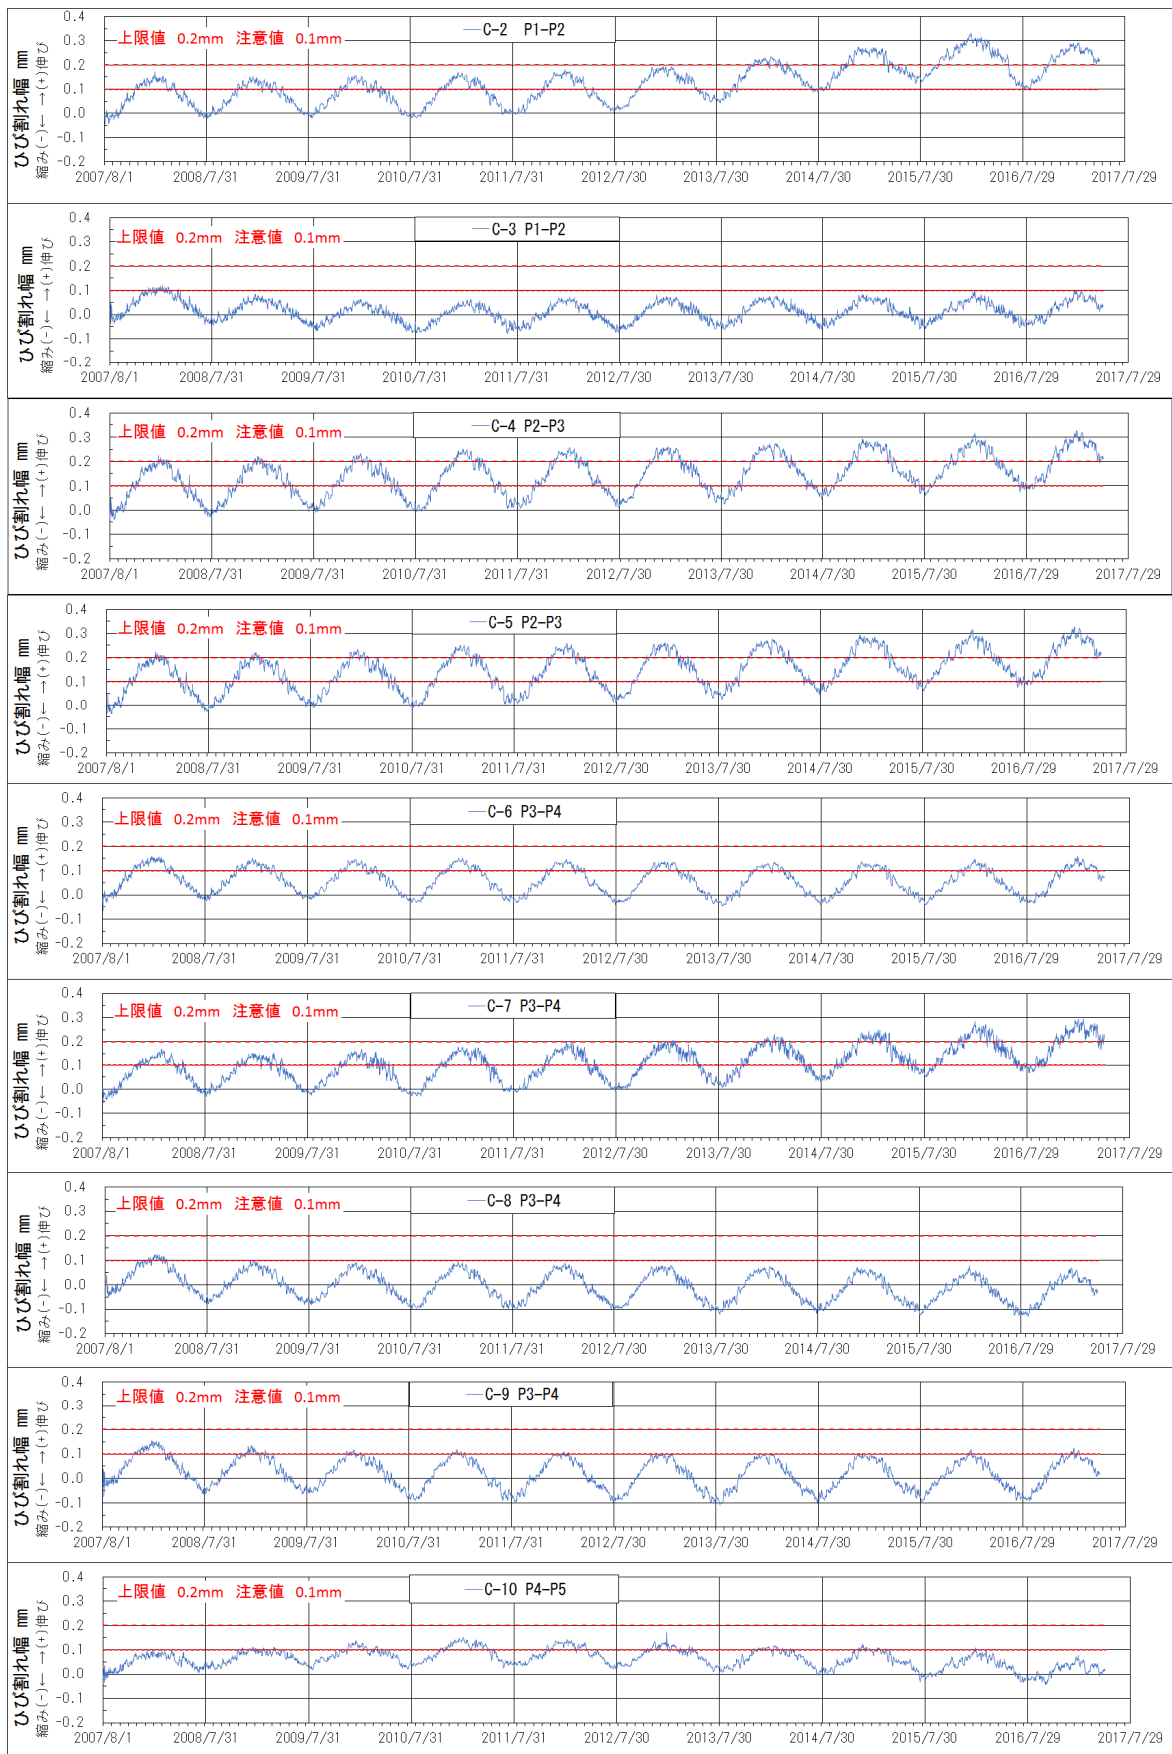
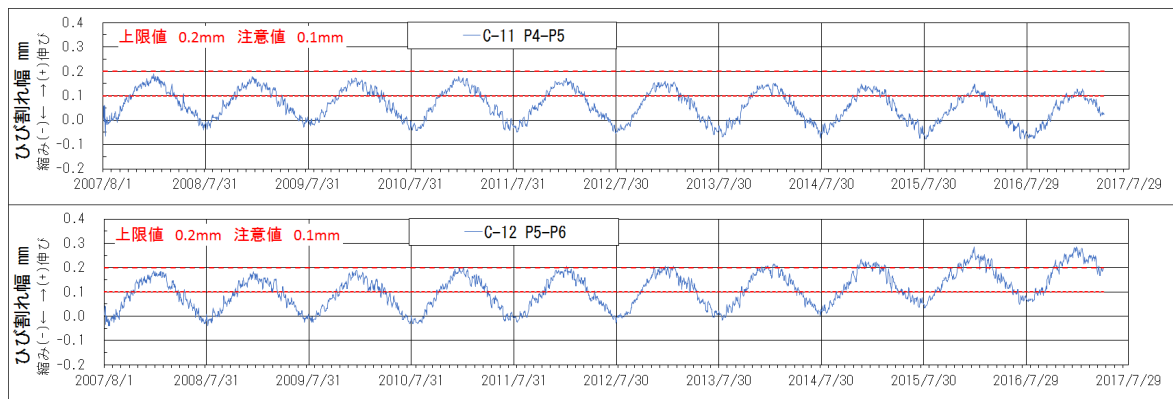
図5.5.2 モニタリングデータ

本項目の管理値は0.1mmを上限注意値、0.2mmを上限值としていたがモニタリング初年度でこの値を超過した。

これについては、補修したひび割れ付近での開口が無いこと、他のモニタリングの状況から橋梁に異常は生じていないと考えられること、翌夏にはほぼ同じ位置に値が戻ったことなどから、この計測値には問題が無いと判断した。

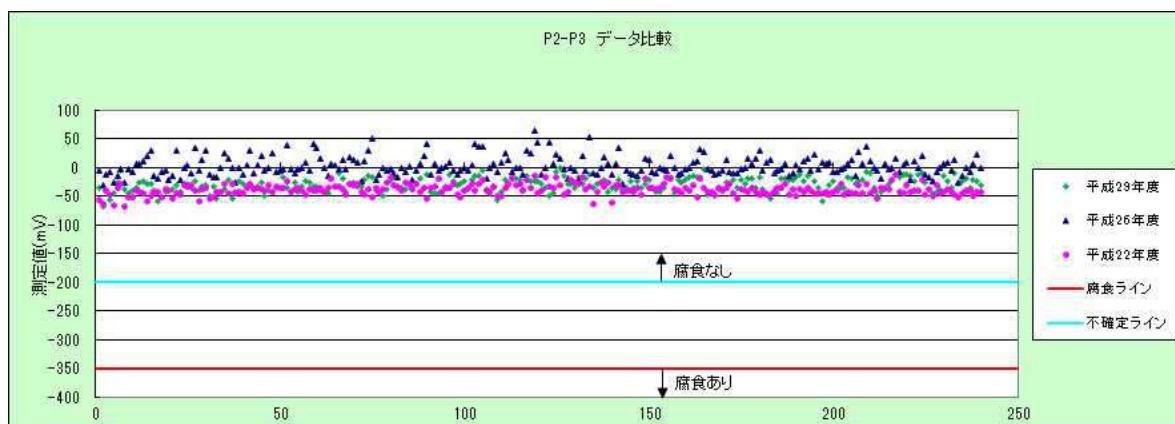
図5.9.2 鉄筋の自然電位の計測結果（P2-P3）（図3.2.11として前出）

自然電位の最小値は-74mV であり、この値は ASTM C876 規格による判定基準で「90%以上の確率で腐食なし」と判定されるものである。

このことから、測定値は何れも鉄筋腐食なしの範囲内で推移しており、鉄筋が健全な状態であるものと判断した。
