## 資料No. 9 衝撃振動試験の結果

- ・ 本資料は本編 5. 8 を補足する点検結果の詳細である。

近畿地方整備局が、平成 13 年 1 月 29 日に日本高圧コンクリート㈱（以下、「施工者」と）と契約を行った橋本道路垂井高架橋上部工事は、平成 14 年 4 月に完成し、その後、平成 15 年 10 月にひび割れ等の損傷が認められたことから、土木学会に原因の究明、現時点での耐荷性能、補修・補強対策等に関する調査を委託した。

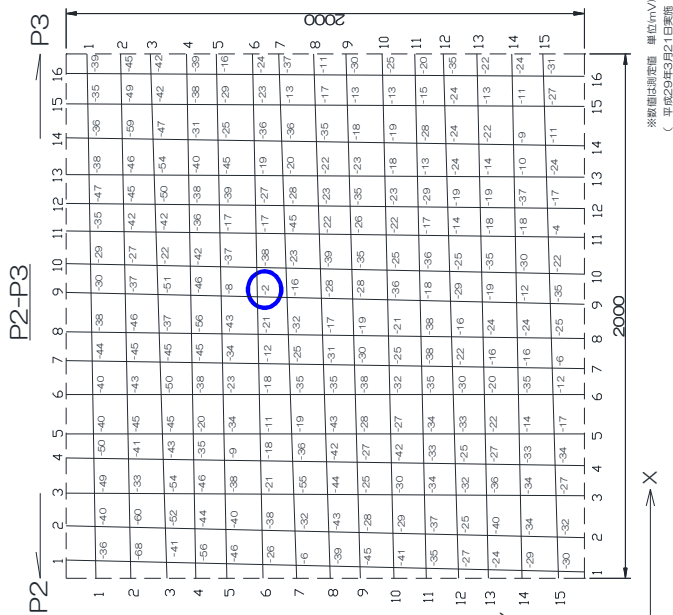
結果：90%以上の確率で腐食なし

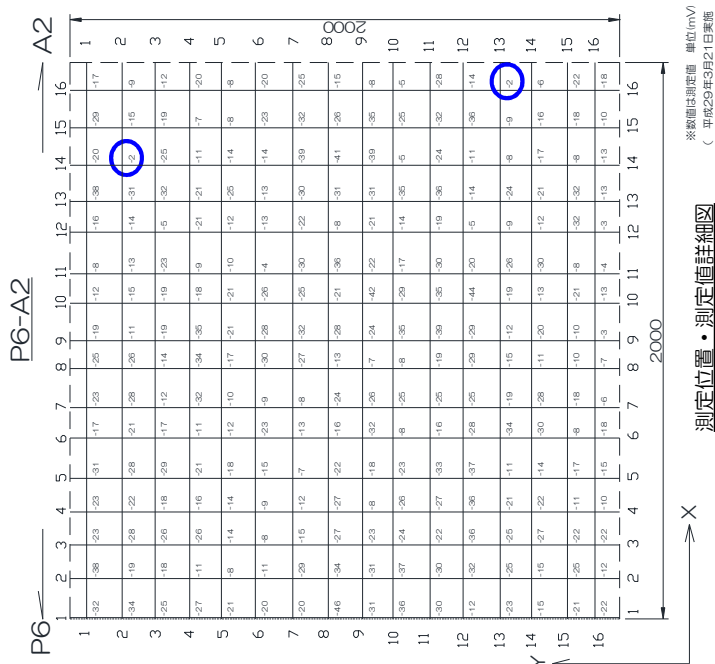
測定結果(コンタート図)

結果：90%以上の確率で腐食なし

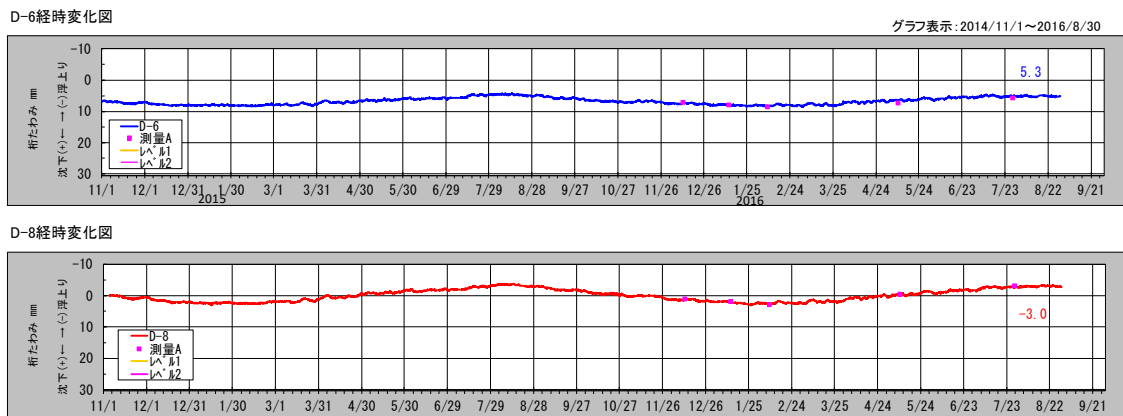
図 - 1.6 測量結果と計測値の推移

- ・測量結果を実測データ上にプロットすると、ほぼ変化がない結果となった。
- ・現地測量の結果からも計測値の異常ではないことが確認された。

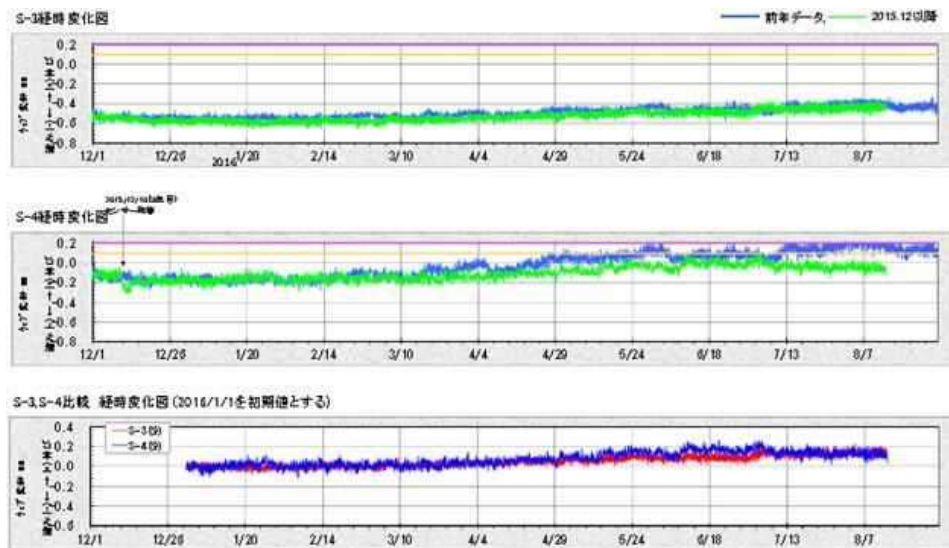
図 - 2.2 計測器の交換による計測値の変化

- ・光ファイバーセンサー及び多芯ケーブルを交換した結果、伸び方向への変化の現象が生じなくなった
- ・取り外した光ファイバーセンサーを試験した結果、光ファイバーセンサーに異常は見られなかった
- ・原因は多芯ケーブルの異常と推定された
- ・計測機器の故障であり、当該箇所伸び方向の変化が生じているのではないことが確認された

入れ替え後のS-4の動きは、隣接するS-3とほぼ同様となった

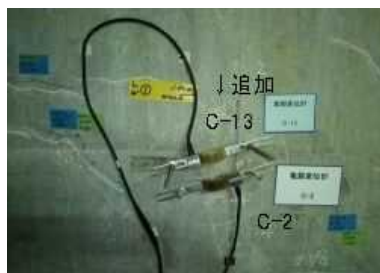
図 - 3.1 計測器の追加

12 個の亀裂変位計のうち、C-2 測点の計測値だけが前年データを大きく外れる傾向がみられことから、C-2 近傍に検証用の亀裂変位計 C-13 を追加して計測し、その挙動を確認する。

- 温度と測定値の回帰式を、夏場から冬場（9 月～2 月）と冬場から夏場（3 月～8 月）に分けて算出し比較した
- 新たに設置した C-13 では、二つの回帰式の勾配がほぼ一致したが、C-2 では一致しなかった
- C-2 の過去のデータと調べると、供用後 3 年目頃にはこれが一致し、徐々に一致なくなっていっていることが分かった
- 検証の結果、計測箇所が年々伸び方向に開いているのではなく、計測器の異常であることが分かった
- 亀裂変位計は耐久性の期待できる計測器ではなく、当初供用開始後 1 年間のみ計測する予定であったが、参考のため計測を続けているものである

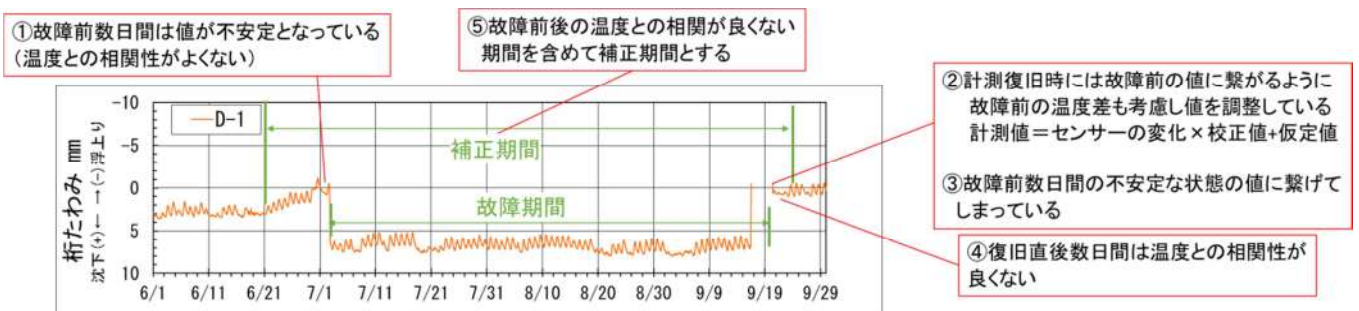
図1 ドリフト量の補正前の例

欠測やデータの変動が生じた前後のモニタリングデータのうち、基準タンク内の水中ポンプが故障・交換によってドリフトが生じた場合、図1に示す様にデータの連続性が途絶えている。

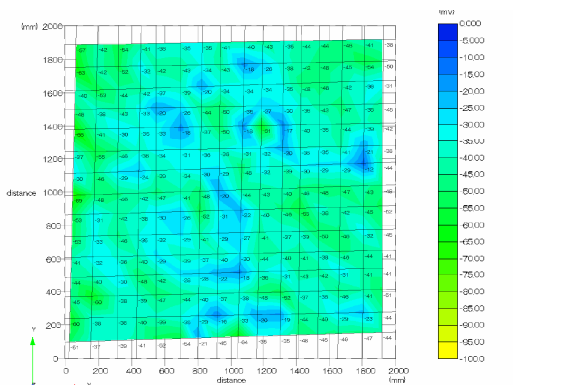
図-5.3 測定結果（P2-P3）

測定結果から、最も卑な電位は、それぞれ、P2～P3で-69mV、-68mV、P6～A2で-74mVであった。鋼材の腐食状況は、全ての測点において-200mVより貴な電位となっており、ASTM C876規格による判定基準では、「90%以上の確率で腐食なし」と判定され、現状で腐食の傾向は認められない。

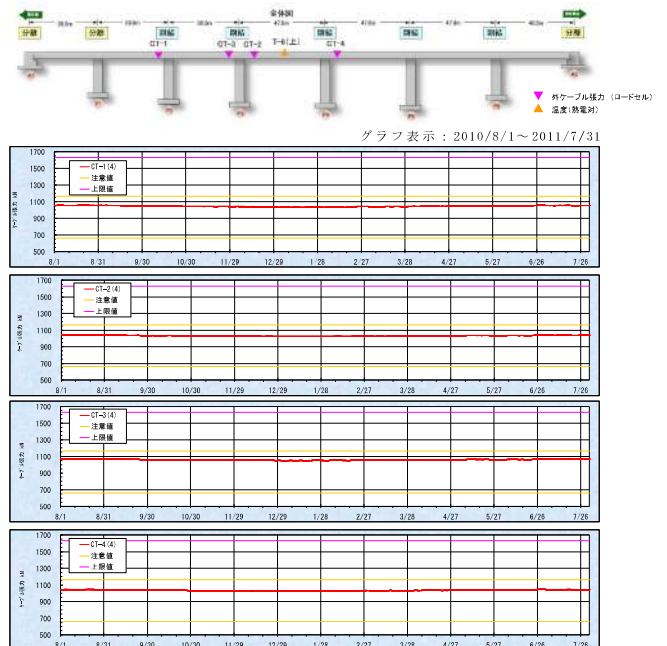
図-5.4 外ケーブル張力の測定結果

外ケーブルの張力は温度と相関があり、変位は主に温度による影響と考えられる。供用後4年間の変動傾向は、ほぼ同様であり、閾値内であった。測定結果を図-5.4に示す。
