大震度直下型地震による河川への影響の総合的調査研究報告書

2017年3月

研究代表者：大本照憲（熊本大学）

（土木学会水工学委員会熊本地震災害調査団・団長）

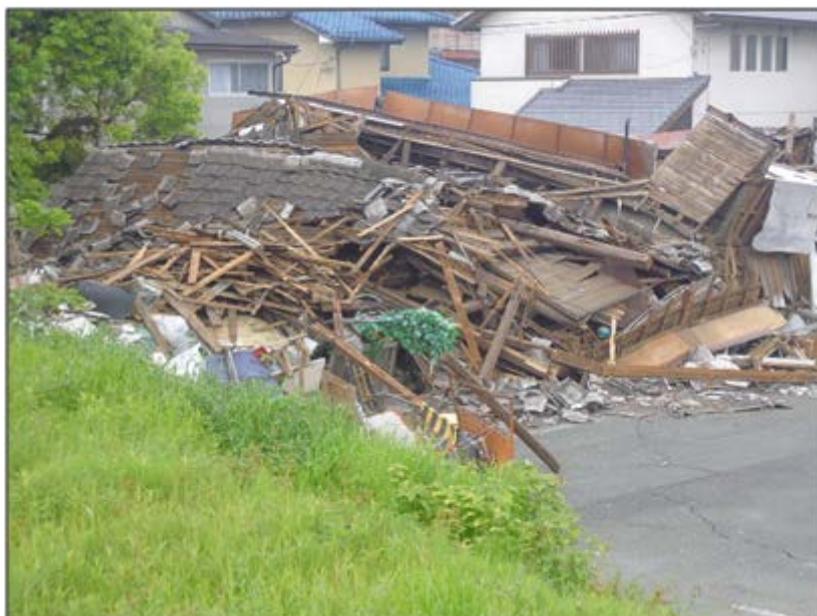
写真 1.1 崩壊した家屋（白川下流域）

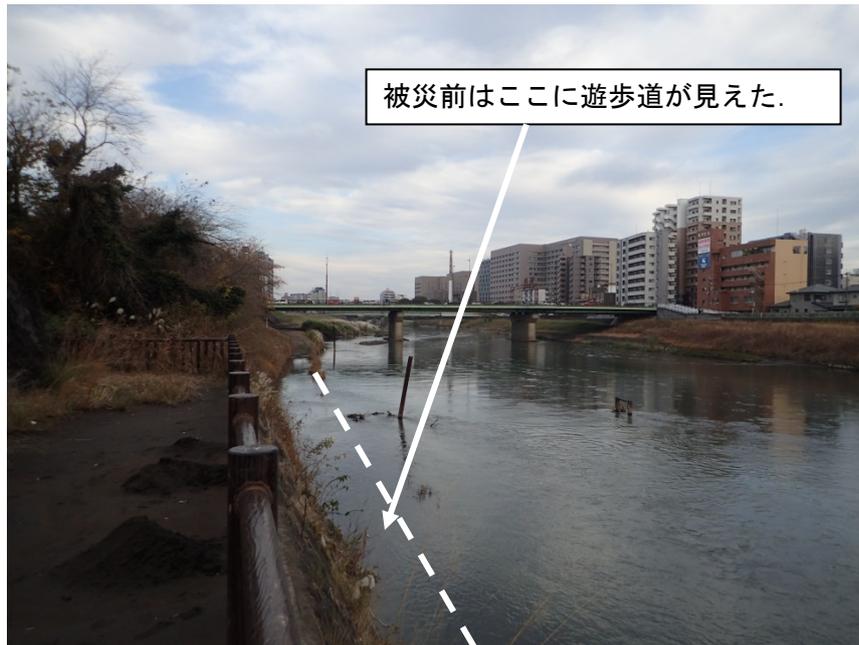
写真 2.1 代継橋観測所（白川水系）における状況（2016 年 12 月撮影）

そして、7 月 6～14 日の梅雨前線停滞による豪雨でも、約 2m の水位上昇が確認された。本報告書執筆時点において、流量値は公表されていないが、土砂堆積による断面変化が想定されることから、H-Q 式の適用には注意が必要になると推測される。

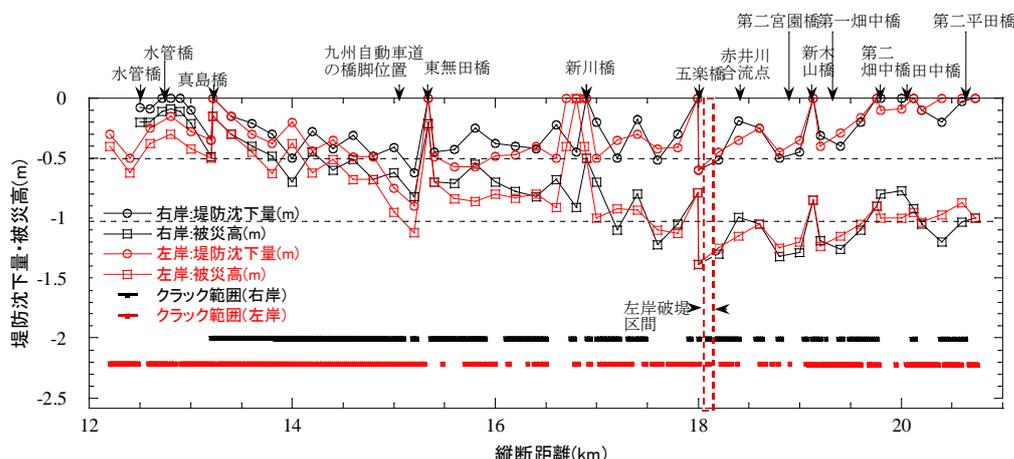
図 3.15 は、緑川の右支川の上流側に位置する支々川である木山川の堤防沈下量の流下方向変化を示す。木山川は、加勢川との接続点より 12.5km 上流において北側の秋津川および南側の矢形川が合流する。堤防被災高は堤防沈下量と広域地盤沈下量の和である。平均堤防沈下量は、左岸で 29cm、右岸で 25cm、被災高は左岸で 78cm、右岸で 75cm であり、左右岸で堤防沈下量に極端な差違は無いが、若干左岸側で損傷が大きい。また、軽微な損傷であった橋梁がある場所では堤防沈下量および被災高はゼロに近く液状化の影響を受けていないことが分かる。秋津川では平均堤防沈下量は、左岸で 38cm、右岸で 54cm、被災高は左岸で 71cm、右岸で 88cm であり、右岸側で堤防沈下量および被災高は大きい。

図 3.15 木山川の堤防沈下量の流下方向変化

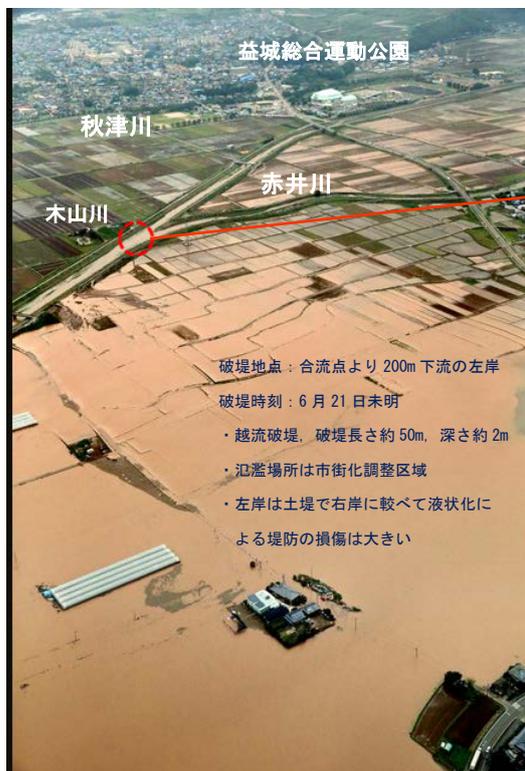
2016年6月21日未明、緑川水系の支川である木山川と赤井川の合流点より200m下流の左岸において越流破堤した。

装されているのに対して、左岸は土堤であり 2016 年熊本地震による堤体の損傷が左岸側で大きいことから、破堤の一因であったとも考えられる。

図 3.16 木山川氾濫 2016. 6. 21
13 時 32 分（出典：朝日新聞）

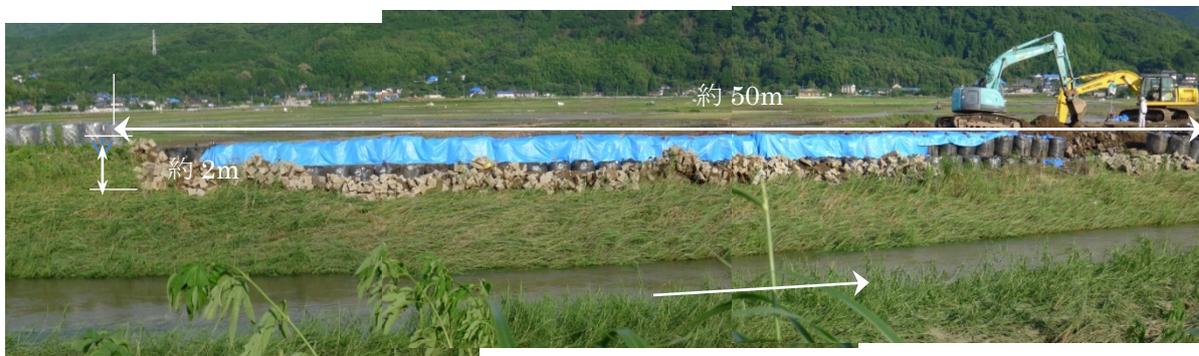
図 3.19 木山川左岸破堤の復旧（6 月 23 日 17 時）

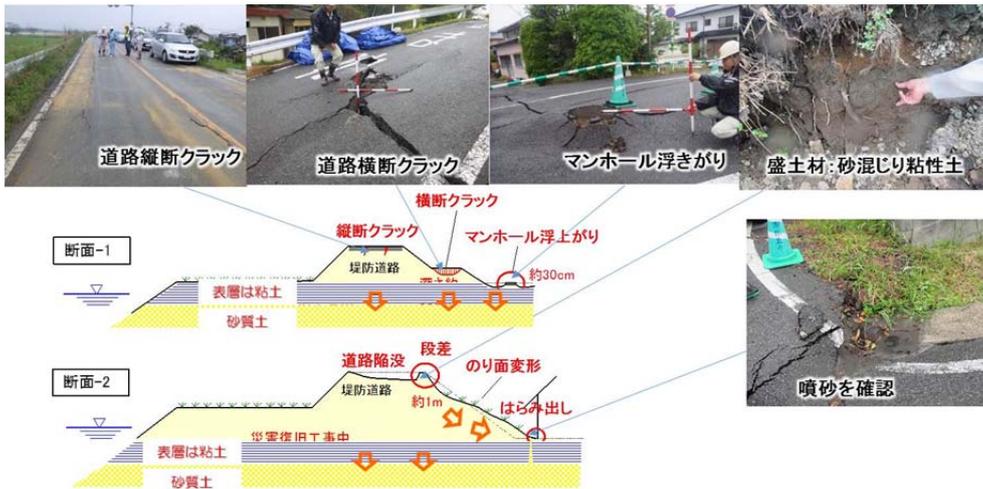
図 4.7 被災状況の概要 (緑川 8k800 右岸) (図の提供: 日本地研 田中氏)

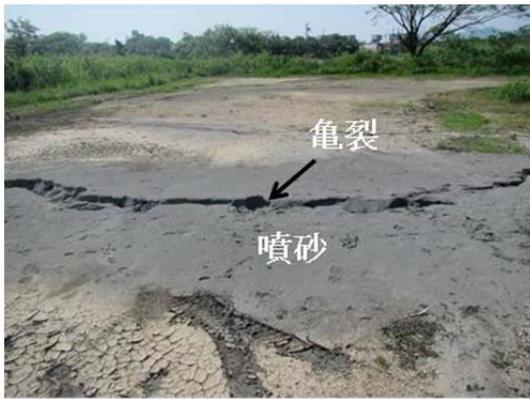
緑川左岸の富合町釈迦堂地先 (9k400) では、川表の高水敷で、地震による亀裂と噴砂が発生した (図 4.8)。当該地区では、天端が 1m 程度沈下し、川表の堤体法面には縦断亀裂の発生が報告されている。白川・緑川水系の堤防においては、現地調査によって、少なくとも 5 箇所以上の噴砂跡を確認するとともに、20 箇所以上の噴砂跡の報告がなされている²⁾。図 4.9 に、緑川河口から御船川にかけての東西方向の地質断面図 (図 4.2, a-a'断面) を示す⁷⁾。図に示されるように堤体直下の浅い地盤には、沖積砂層が広域に堆積している。このことから、前震から本震にかけて、基礎地盤の液状化によって、河川堤防被害が拡大したことが推察される。

図 4.8 高水敷における噴砂跡
(緑川 9k400 左岸)

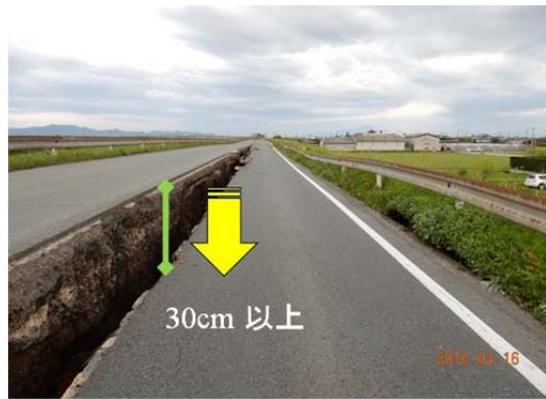
図 4.10 天端の段差亀裂（縦断方向）
(緑川 12k200 右岸)

緊急災害復旧箇所 (本震後) に指定された緑川中流域右岸の嘉島町下仲間地先 (12k200) を調査した。当該地域の河川堤防直下には、6~8m の砂層が堆積している。河川堤防には、縦断亀裂が発生しており、盛土天端では最大で 30cm 程度の沈下 (図 4.10) が発生した。2011 年の東北地方太平洋沖地震では、河川堤防の崩壊パターンが調査されており、堤防の崩壊は地盤構成や地震動の違いに依存することが報告されている⁹⁾。

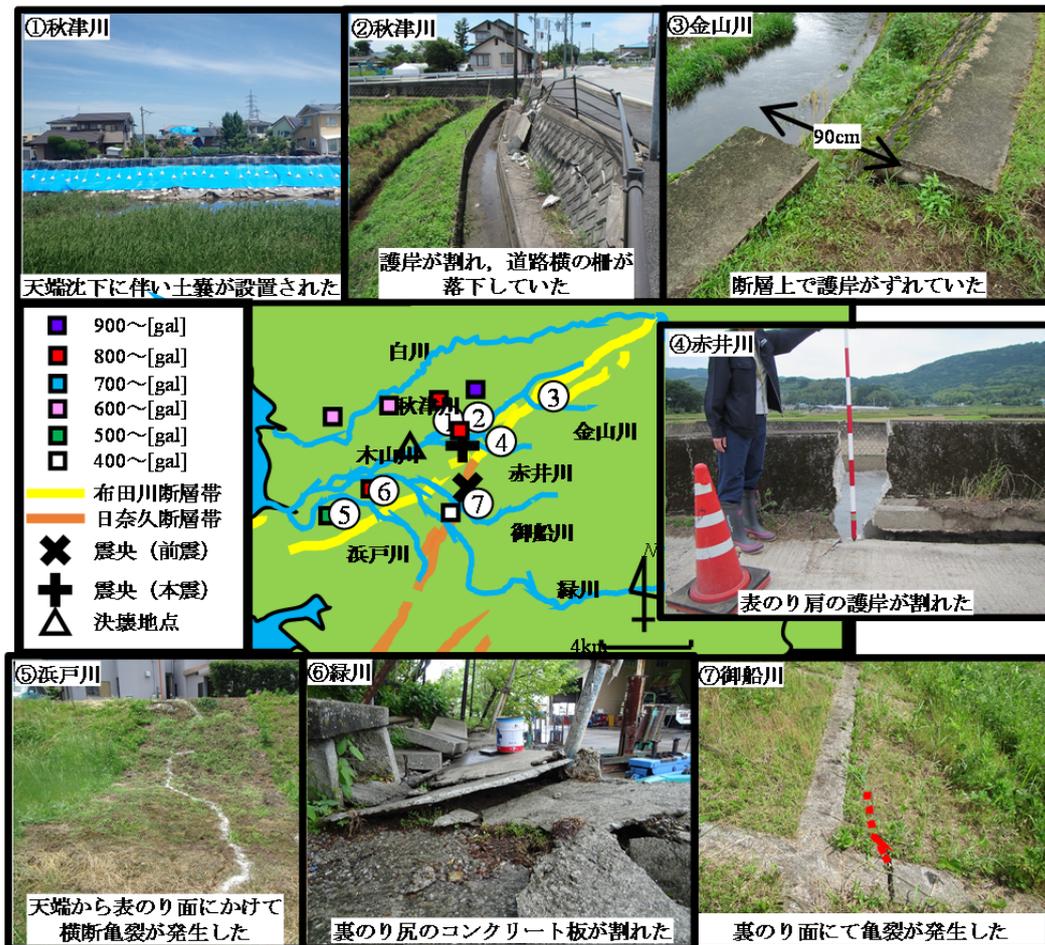
図 4.19 今次地震の発生状況と堤防被災状況（日奈久・布田川断層帯の位置を実線で、周辺地盤の最大加速度（本震，合成値）を四角印で示す。また、写真内の丸数字は地図上の観測地点と対応している）

河川名	写真番号	堤防被災状況	堤体断面形		
			堤体高[m]	天端幅[m]	のり面勾配
秋津川	①	右岸：堤防沈下，高さ1mの土嚢設置．	2.75	9.41	2.3割（表）
		左岸：表のり面にて法すべり，噴砂跡有．			
	②	左岸：表・裏のり面コンクリート護岸が一部破損多数．	1.97	11.34	0.9割（裏）
金山川	③	左岸・右岸：護岸に段差が発生（横90cm，縦40cm）．天端も大きく破損．河川を挟んで地表断層を確認．	3.11	0.94	0.8割（表）
赤井川	④	左右岸：護岸に段差発生（横40cm，縦9cm）．天端に縦断亀裂があり，大きく破損．	2.6		0.4割（表）
浜戸川	⑤	左岸：天端・表のり面に縦断・横断亀裂．噴砂跡有．	3.14	4.6	2.3割（表）
緑川	⑥	左岸10.8k：裏のり尻のコンクリ板が破損．裏のり側がはらみだしている模様．			
御船川	⑦	右岸3.8k：表のり面・天端に縦断・横断亀裂多数．裏のり面にて法すべり発生．	3.81	20.53	5.0割（表）

域における被害状況，堤体断面形を詳細にまとめたものを表 4.2 に示す．まず，断層上に位置した金山川や赤井川では，堤防護岸が割れたり，0.9m もずれる等大きな被害が発生した．金山川では周囲に地表断層も確認された．同様に断層傍の浜戸川や御船川においても，縦横断亀裂が天端のみならず表のり面でも確認された．また，緑川 10.8k 左岸では，裏のり尻におけるコンクリート板が割れていた．別の場所でも，堤防のり面及びのり尻におけるコンクリート製被覆工が破損していることを確認した．

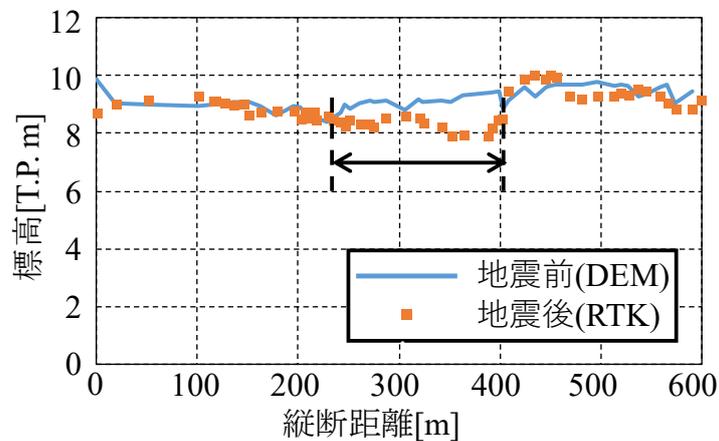
図 4.20 地震前後における堤防天端高の縦断分布の比較（秋津川右岸を対象とし，惣領橋を原点とする．地震前は国土地理院の DEM，地震後は著者らによる RTK-GNSS の実測値）

図 4.19 の範囲内で最も大きな加速度 (904[gal]) を記録した観測地点傍を流れる秋津川では，緑川等と同様に，裏のり面が破損し，道路脇の柵が落下した．また，秋津川右岸側では高さ約 1m の土嚢が天端に置かれると共に，表のり面がブルーシートで覆われていた．これは，堤防の沈下や表のりすべりが発生したものと考えられる¹⁰⁾．そこで，地震前後における秋津川の堤防天端高の縦断変化を図 4.20 に示す．ここでは，秋津川右岸側の天端高を対象とし，惣領橋 (N32.7794°, E130.8022°) を原点として縦断距離を示す (正は下流方向)．また，標高データとしては，地震前は国土地理院が公開する DEM データ，地震後は 2016 年 5 月 18 日に計測された RTK-GNSS によるデータである．なお，DEM データ (5m メッシュ) の高さの精度としては，標高偏差が 0.3m 以内となっていることに注意されたい¹¹⁾．こ

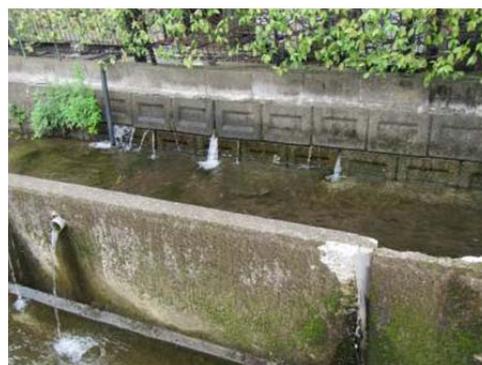
図 4.22 自噴管等の破損によるブロック擁壁の隙間から溢れる湧水

地震動によって地下水利用に使用していた自噴管群が破損しており、表層地盤への地下水の漏出が発生している。図 4.22 は、自噴管破損に伴い、ブロック擁壁の隙間から湧水が溢れる状況を示した写真である。図 4.23 は秋津川河川堤防（右岸）の復旧で想定される問題点のイメージを図示したものである。河川堤防付近の地下水位が、従来の地下水位より高くなっていることが報告されている¹³⁾。これは、近隣家屋で利用されていた地下水（湧水）が表層地盤に浸透し、地下水位が上昇したためである。平成 29 年度より、本復旧の実施が検討されており、河川堤防では堤体内の亀裂等の損傷箇所を一度掘削し締固めなおす「切返し工法」での対応が予定されている。現在、耐候性土のうの設置による応急復旧が実施されているが、当該地区は、堤体自体の沈下やクラックなどの損傷に加え、広域地盤沈下が発生している。治水的機能や流下能力を早期に回復するため、堤防高を高くする、いわゆる嵩上げが必要となる。近隣住宅の有無に応じて、堤防道路との段差解消を目的として、堤体高さを盛土のみ、もしくはパラペットと併用することでの嵩上げが実施予定である。切返し工法を実施するためには、地下水位の上昇による長期的な堤防の湿潤化を防ぐ必要があり、近隣住宅に影響がないように官民境界に仮設の矢板、地盤改良などで側方流動を抑止対策が行われている。また、集水区間にかま揚孔を設け、排水ポンプによる地下水の河川への流出が行われている。

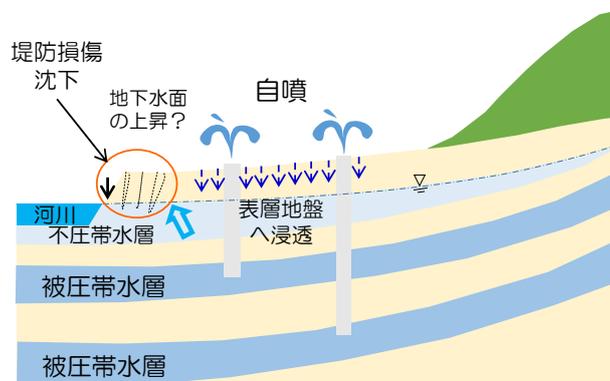
図 4.23 秋津川河川堤防 (右岸) の復旧の問題点

熊本地震では、堤防の天端・表のり面の縦・横断亀裂や天端沈下が秋津川や木山川のような県管理区間でも広範囲に生じていた。また、秋津川右岸では、被圧水が表層に湧出・浸透することによる地下水位上昇の問題が発生していた。治水機能や流下能力を早期に回復させるためには、堤体嵩上げが重要となる。また、地下水位を低下させる必要があり、掘削施工及び長期的な堤防の湿潤化を防ぐ観点での水処理が実務上の課題である。

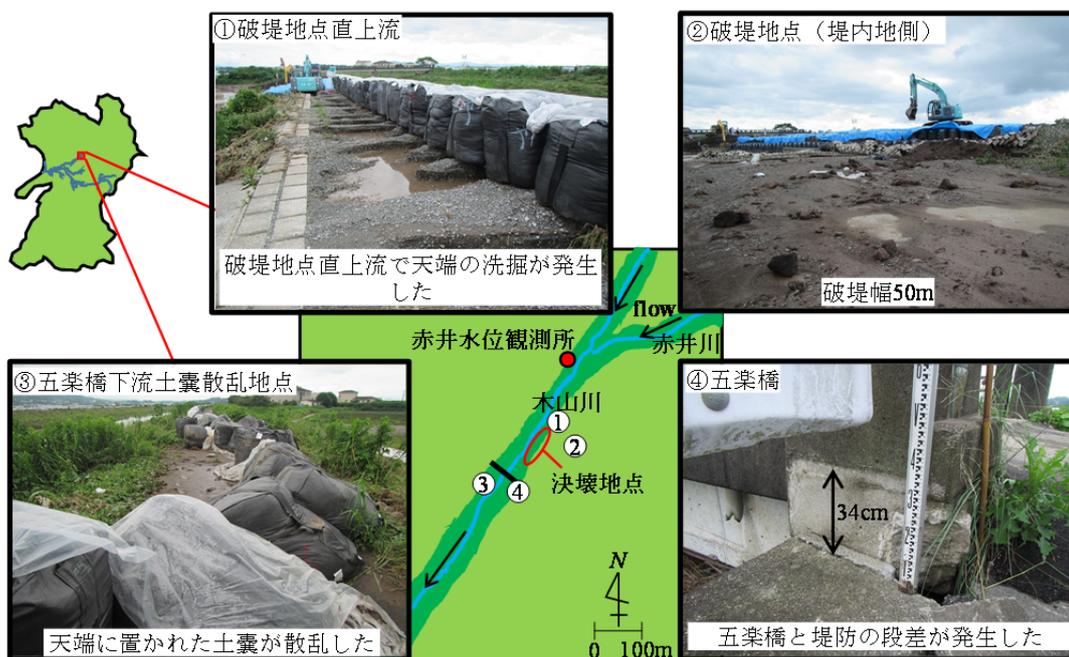
図 4.25 木山川破堤地点周辺での被災状況

図 4.25 は、木山川破堤地点周辺における豪雨・地震災害の発生状況を示す。木山川では高さ 1m の土嚢が並べられると共に、土嚢の川側ではビニールシートでカバーされ、河川水が堤外側に入る隙間はほぼ無いことを確認した。しかしながら、地点①では土嚢と土嚢の隙間が局所洗掘されており、一種のパイピングが起こったものと推察される。この洗掘場所の深さは 0.13~0.20m、長さ 1~2m と非常に大きく、堤防天端の裏のり肩に達するものも

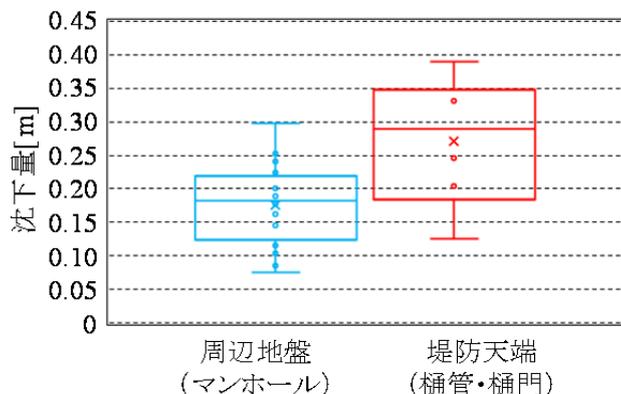
図 4.26 木山川の堤防天端と周辺地盤における沈下量比較

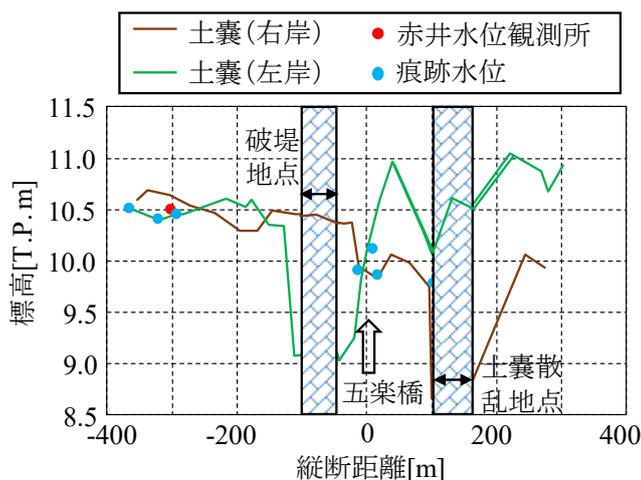
図 4.27 木山川における痕跡水位と堤防天端上の土嚢高の縦断分布（五楽橋を原点として縦断距離を計算し、下流向きを正とする）

木山川破堤地点の上下流部における痕跡水位と堤防天端上の土嚢高の縦断分布を図 4.27 に示す。ここでは、土嚢高は、地震後の堤防天端高に土嚢の高さ（約 1m）を加えたものである。また、赤井水位観測所の最高水位も表示している。これより、洪水痕跡は天端の土嚢高すれすれに達しており、地震後の天端高が低い箇所の土嚢では越水が発生したものと考えられる。決壊箇所の堤防天端高も

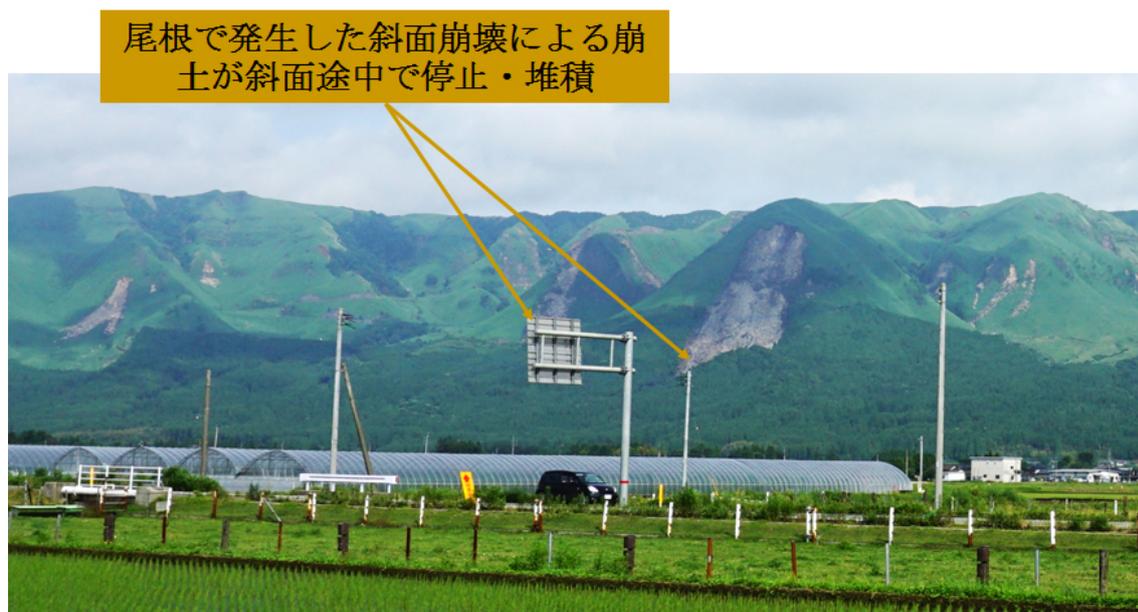
図5.1に阿蘇外輪山内側斜面の崩壊の様子を示す。崩壊した土砂の中には、斜面の途中で停止・堆積していることがわかる。また、豪雨時の斜面崩壊とは異なり、谷だけで無く、尾根においても多くの斜面崩壊が発生していることがわかる。斜面崩壊による崩土の中で、尾根で発生し、土砂の粒径が大きく、斜面途中で留まって河川・渓流域まで到達していないものは、今後の降雨によって河道まで流れて白川の土砂流出に影響を与えることは少なくとも短期的には発生しないと考えられる。斜面崩壊発生時に河川・渓流域まで到達したもの、また、斜面の途中で留まっているが、水が集まりやすい場所に位置している崩土は、今後の雨によって白川に流入する可能性があるため、注意が必要である。

図5.1 2016年4月の地震により発生した阿蘇外輪山内側斜面の崩壊

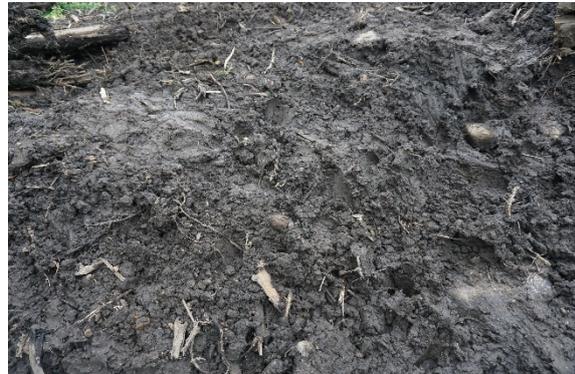
図 5.8 家屋を破壊した黒色の細粒土

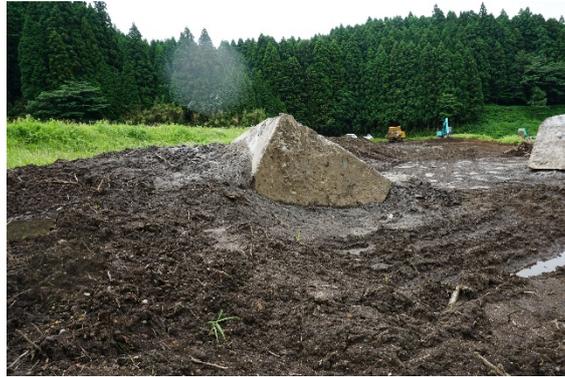
図 5.14 破壊された砂防ダム右岸側の袖部

木が堆積していることがわかる。図 5.4 に示すように、表土の崩壊・浸食厚さは非常に薄い、図 5.2 に示すように、崩壊・浸食面積が非常に広いため、多くの流木が生産されたと考えられる。本砂防ダムにより、流域からの総流出土砂量(約41,000m³)の半分(約20,000m³)がダム上流域に堆積したとのことである²⁾。また、砂防ダム右岸側の袖部が破壊されており、図 5.14 に示すように、下流の左岸側まで流れていた。

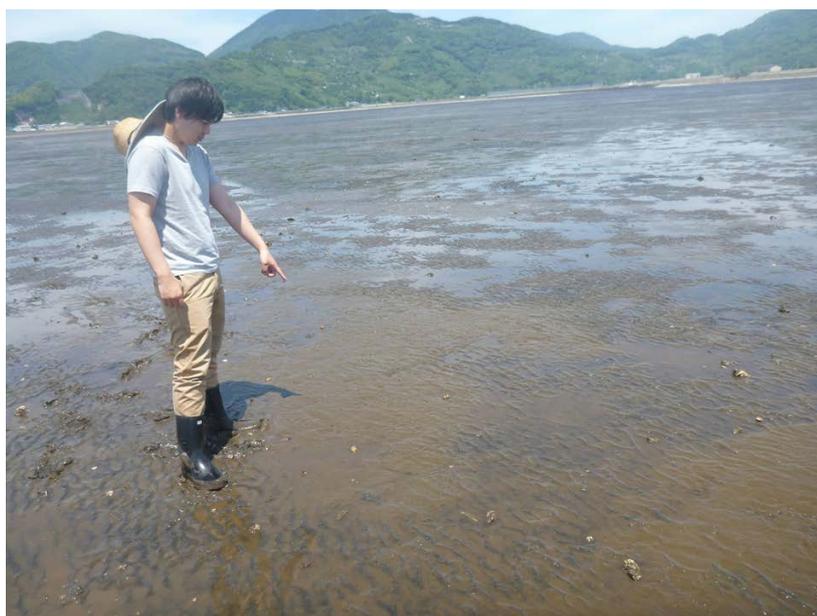
地震発生直後からウォッシュロードや小規模の出水による浮遊砂の輸送により、地元で赤土と呼ばれる阿蘇起源の細粒分の多い土砂の堆積が生じたと考えられる(図 5. 37)。また、流木も大量に流入したことが確認されている(図 5. 38)。さらに次項で述べるがこの時点でアサリへの影響も既に確認されている。

図 5. 37 干潟面に堆積した赤土の状況 (2016 年 5 月 18 日)

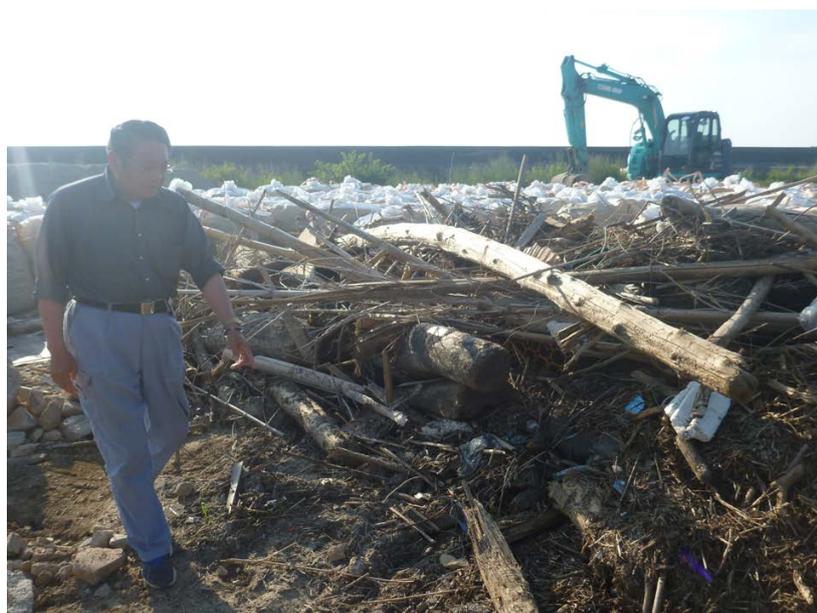
図 5. 38 干潟面から回収された流木の状況 (2016 年 5 月 23 日)

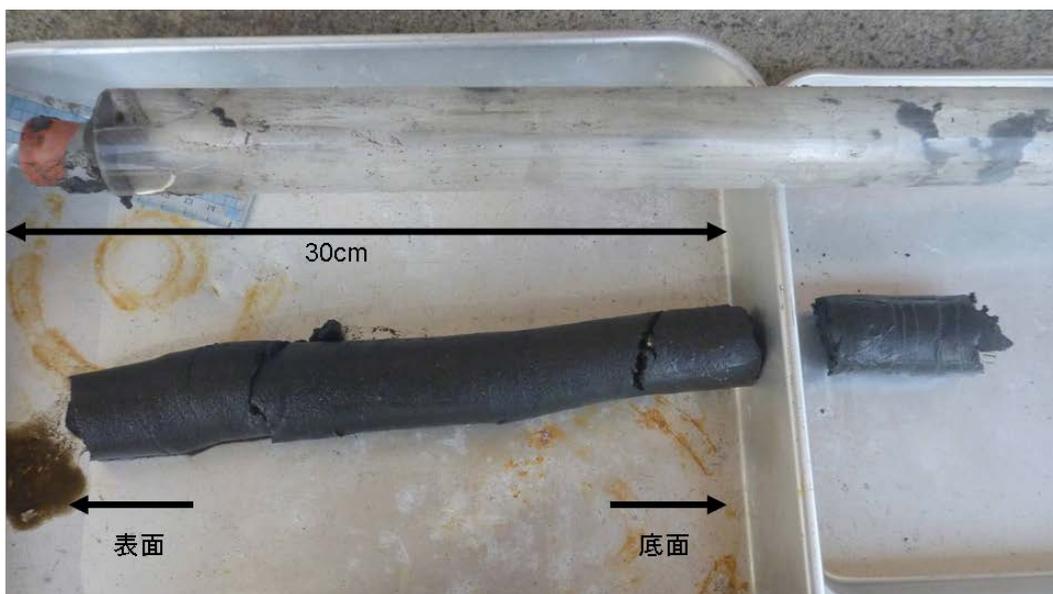
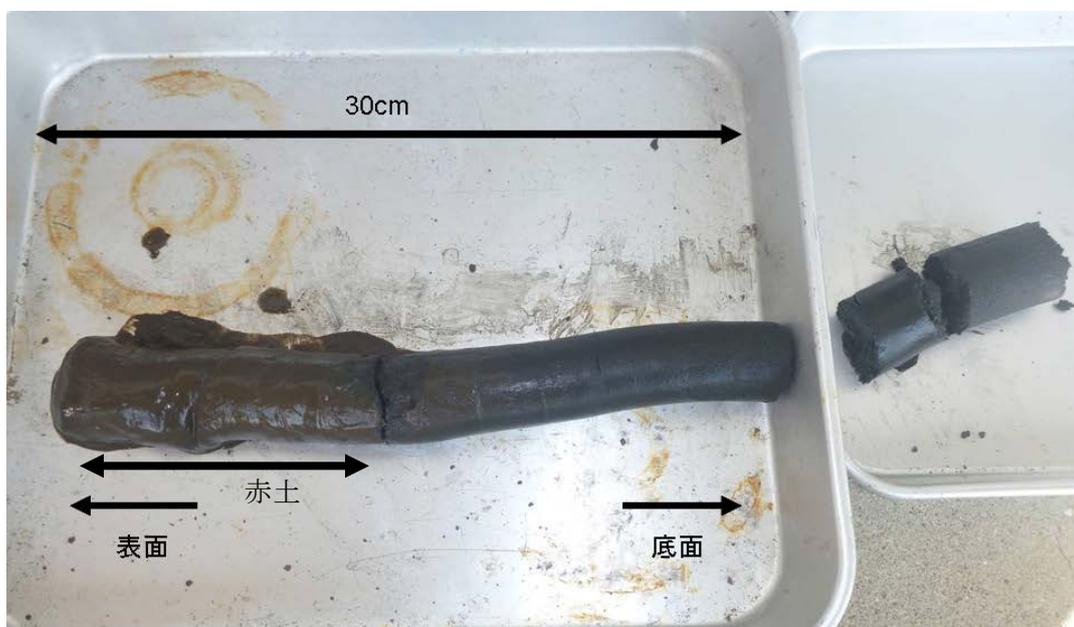
次に、5月23日に採取した底泥コアサンプルを示す。図5.39(a)に赤土の堆積が見られない通常の干潟面と考えられる地点で採取したもの、図5.39(b)に赤土の堆積が確認された地点のコアサンプルをそれぞれ示す。図5.39(b)の表層10cmほどの赤みがかった土砂が赤土である。

図 5.39 干潟上で採取した底泥コアサンプル (2016年5月24日)

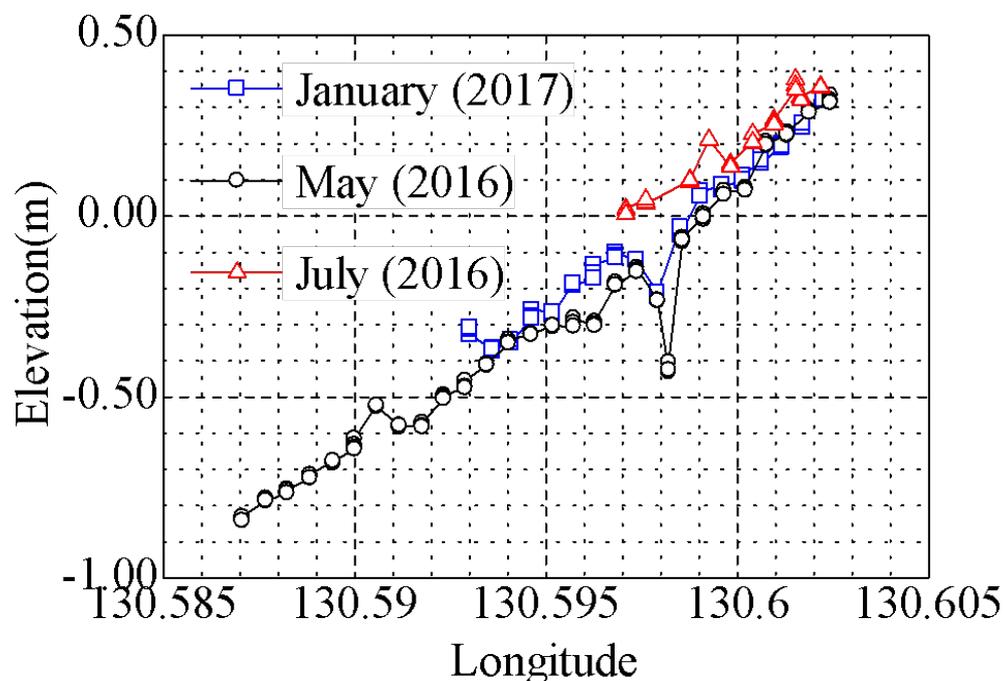
よって、5月と7月の地盤高の定量的な比較は測線1の途中まででしか行えない。図5.36より、7月は5月より5cmから40cm地盤高が高くなっていることが分かる。この上昇分は赤土の堆積によるものである。このような堆積は測量結果にはないが干潟全域でこのような赤土の堆積が生じていたと考えられる。

図 5.41 5月,7月,1月の測線1での地盤高の比較

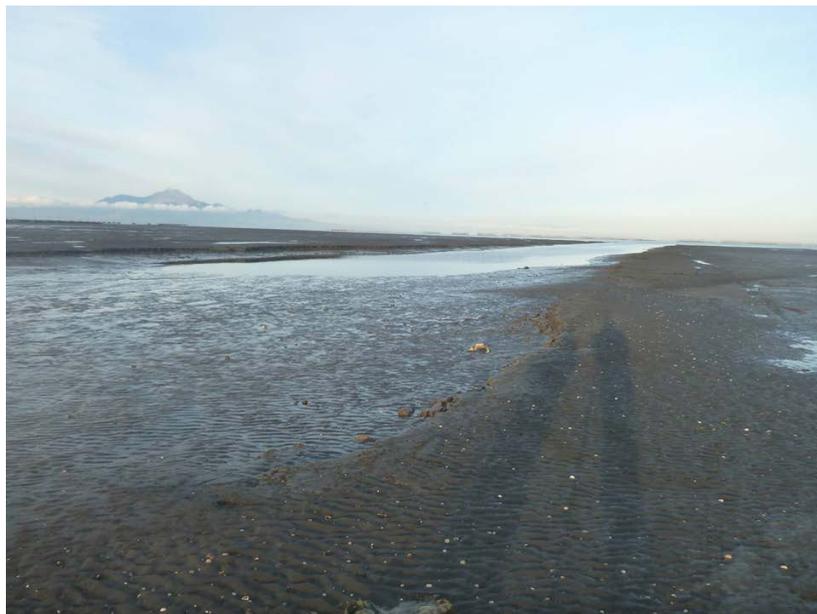
図 5.46 干潟上に人工的に造成された滞筋(2017年1月17日)

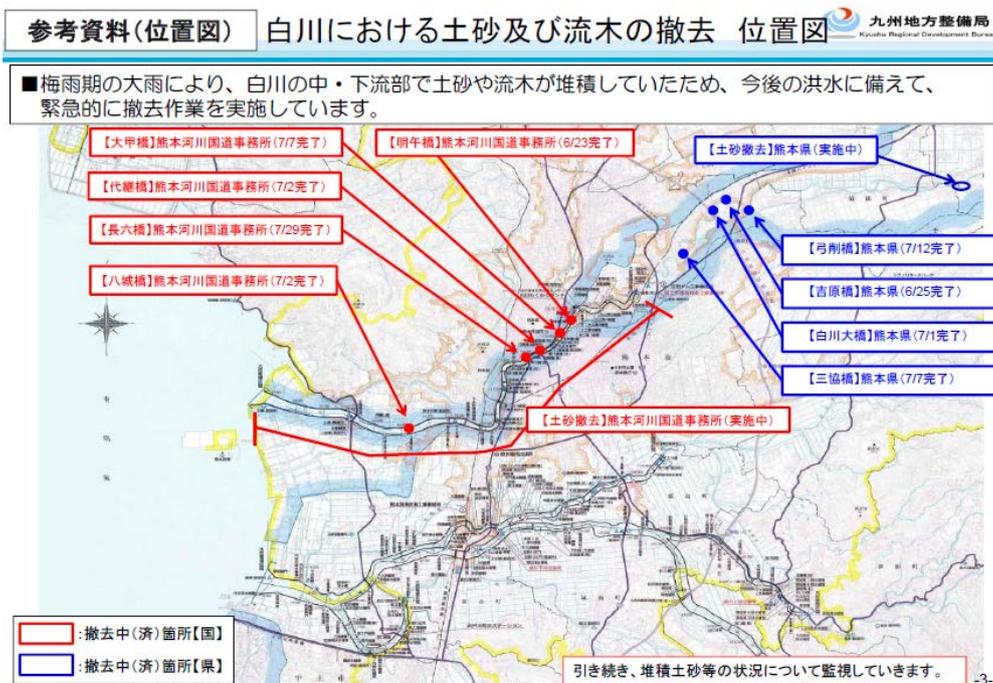
第2章でも触れたとおり、6月20～21日の出水により流下したと推測される流木が直轄区間に大量に集積したと推測される。実際に、白川の明午橋（直轄区間、13k800付近、**写真 6.1**）には流木が集積したため6月22日に緊急撤去作業が24時間体制で行われ、23日までに約300空 m^3 の撤去を完了した。県管理区間の吉原橋では、6月23日までに約50空 m^3 が撤去完了した。〔熊本河川国道事務所(2016a,b)、九州地方整備局(2016b)〕さらに、大甲橋（13k200付近、**写真 6.2**）にも集積が見られ、6月30日に撤去作業が行われている〔熊本河川国道事務所(2016c)〕。なお、白川での期間内の総回収量は、**図 6.2** に示す橋梁で約8,000空 m^3 と見積もられている〔九州地方整備局(2016d)〕。

図 6.2 白川の流木撤去状況 (2016年8月) [九州地方整備局(2016c)]

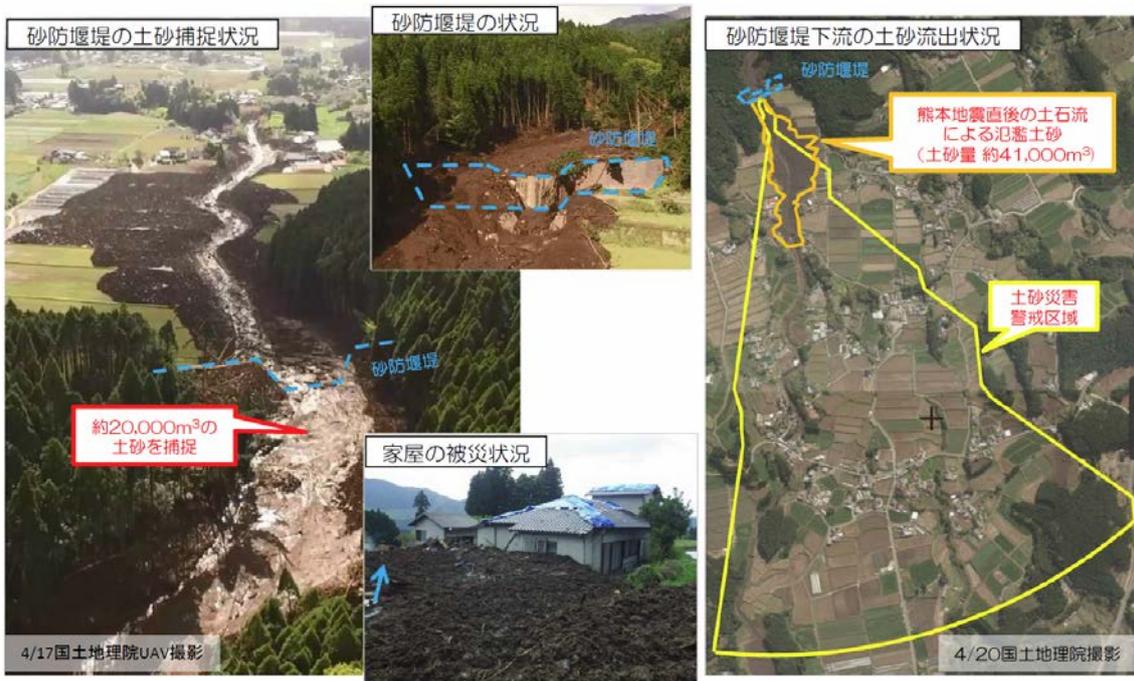
図 7.3 崩壊土砂が土石流化して下流まで流出した事例（白川上流・山王谷川地区）
 （出典：国土交通省水管理・国土保全局砂防部，2016c）

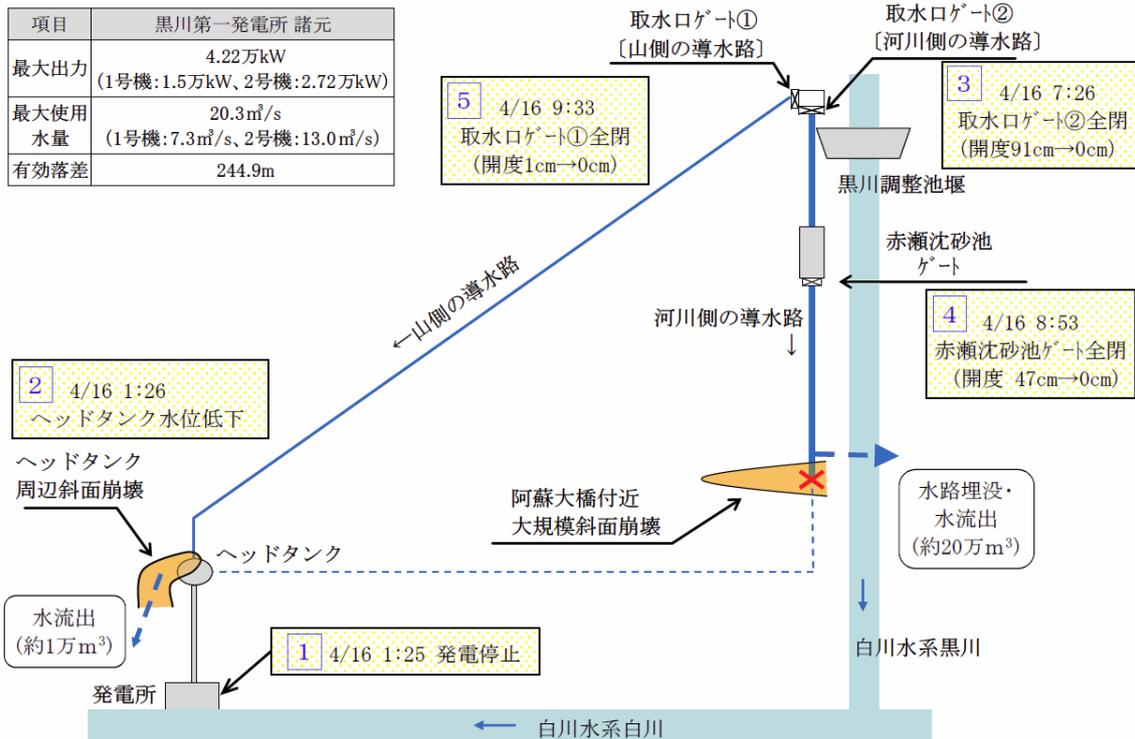
図 7.7 黒川第一発電所の概略図と施設損壊と対応の経緯
(出典：黒川第一発電所設備損壊事象に関わる技術検討会，2016)

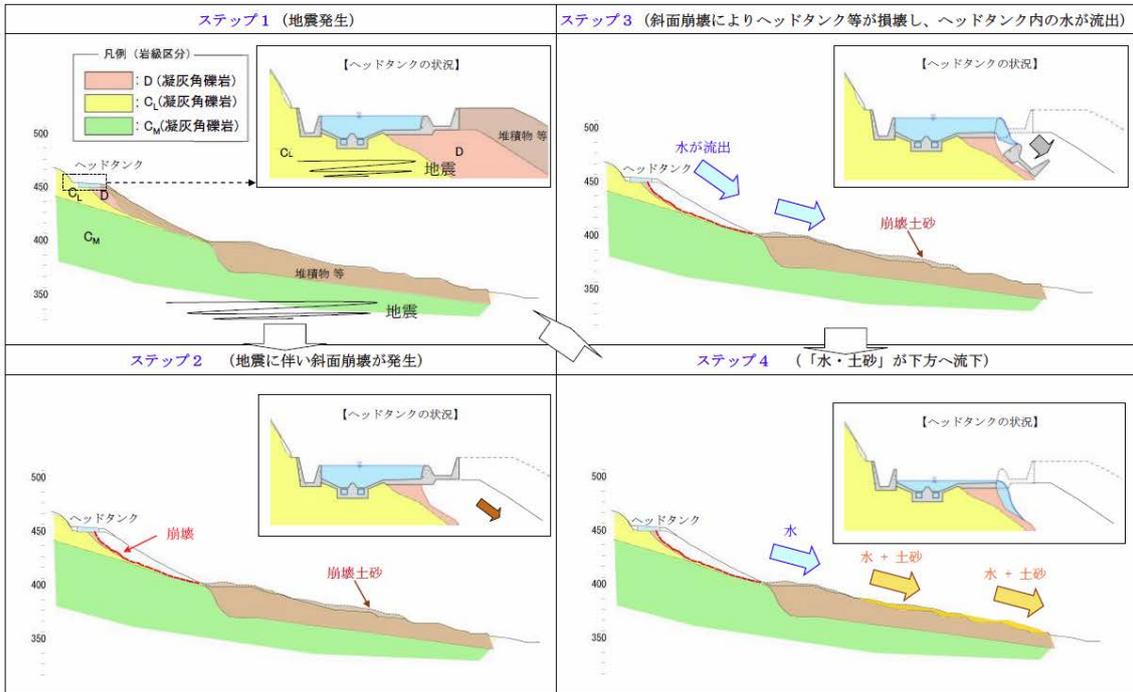
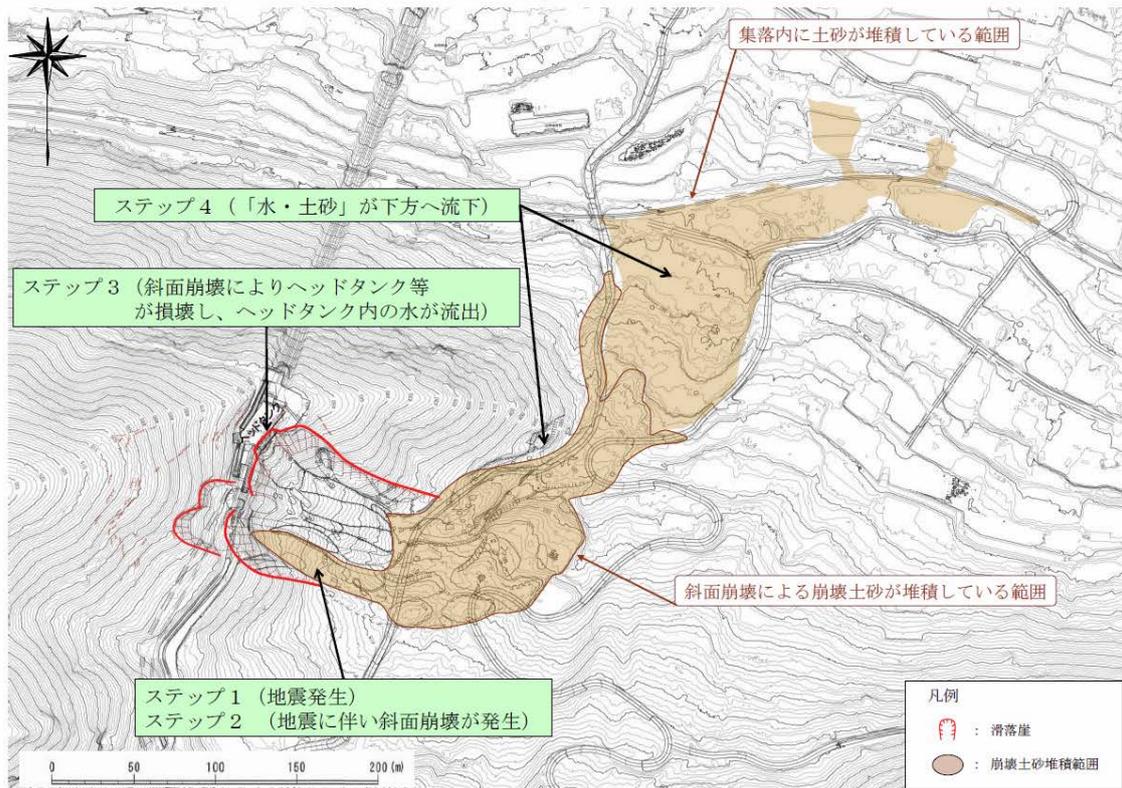
図 7.10 黒川第一発電所ヘッドタンク周辺で生じた斜面崩壊と土砂流出のメカニズム
 (出典：黒川第一発電所設備損壊事象に関わる技術検討会，2016)
